Anexo 3.

Fichas de Anomalias

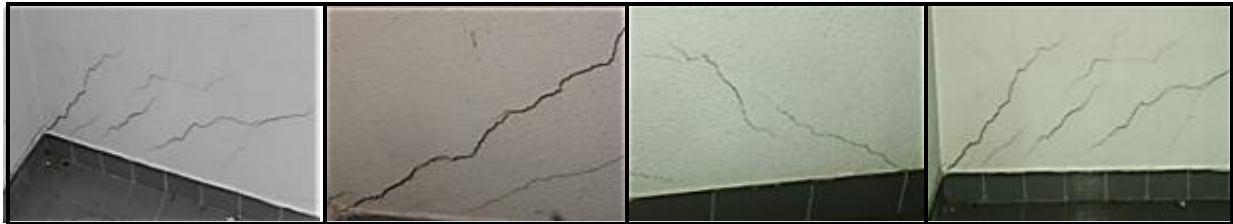
FICHA DE ANOMALIA Nº 01

Fissuração definida e orientada em paredes de alvenaria interiores.

- Fendilhações paralelas a 45°, localizadas nas extremidades inferiores de paredes de alvenaria;
- Largura de fendilhação entre 1,20 mm e 0,30 mm.

- Deformabilidade excessiva da estrutura de suporte (C – A.P.2.);
- Elevadas tensões de corte/compressão/tração (C - A.C.2.);
- Concentrações excessivas no suporte (C – A.M.2.).

- Assentamento diferencial de fundações (C – A.P.7.);
- Ausência de manutenção/conservação (C – A.U.2.).

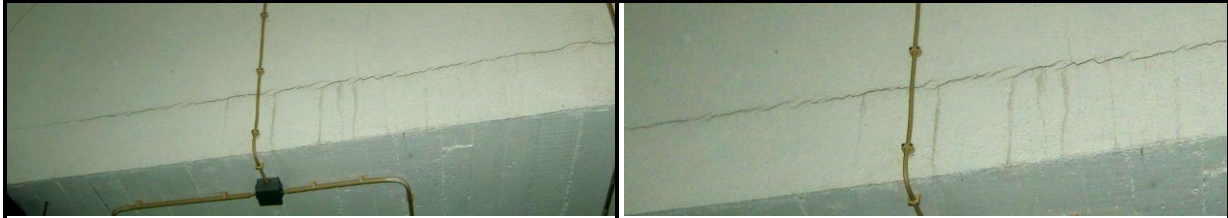
FICHA DE ANOMALIA Nº 02	A.1.(2)
--------------------------------	----------------

Fissuração definida e orientada em parede de alvenaria interior.

- Fissuração horizontal com uma extensão significativa, cerca de 2,35 m, em que algumas zonas evidenciam marcas de escorrências de água;
- Fissuração localizada na junção entre a laje do teto e uma parede de alvenaria;
- Local de ocorrência próximo de uma rampa de estacionamento.

- Inadequada conceção de junção de diferentes materiais (C – A.P.8.);
- Erros na aplicação/execução da atividade (C – A.E.1.);
- Movimentações higrotérmicas (C – A.M.3.);
- Movimentações térmicas (C – A.M.4.).

- Inadequação de materiais, técnicas empregues ou de componentes construtivos (C – A.P.1.);
- Ausência de manutenção/conservação (C – A.U.2.);
- Elevadas tensões de compressão/corte/tração (C - A.C.2.);
- Ocorrências de movimentações/vibrações bruscas de veículos (C – A.C.3.).

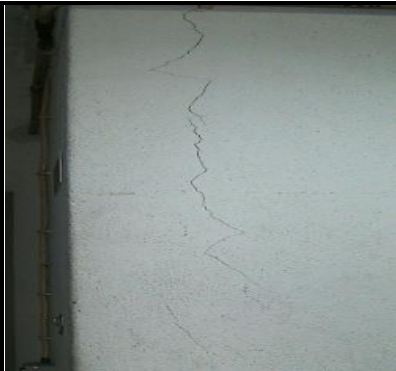
Fissuração definida e orientada em parede de alvenaria interior.	
DESCRIÇÃO:	
<ul style="list-style-type: none"> ▪ Fissuração aproximadamente vertical com valores médios de largura de fissurações bastante baixos, cerca de 0,25 a 0,30 mm; ▪ A fissuração observada é superficial, possuindo uma extensão cerca de 1,20m.

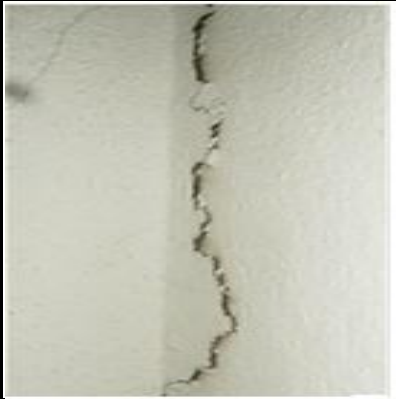
Fissuração definida e orientada em paredes de alvenaria interiores.	
DESCRIÇÃO:	
<ul style="list-style-type: none"> ▪ Fissuração vertical entre as junções de paredes de alvenaria interiores; ▪ Largura de fissuração entre os 0,70 a 0,80 mm, possuindo uma acentuada rugosidade e modificações de alinhamentos ao longo das suas extensões (cerca de 3,0 m).

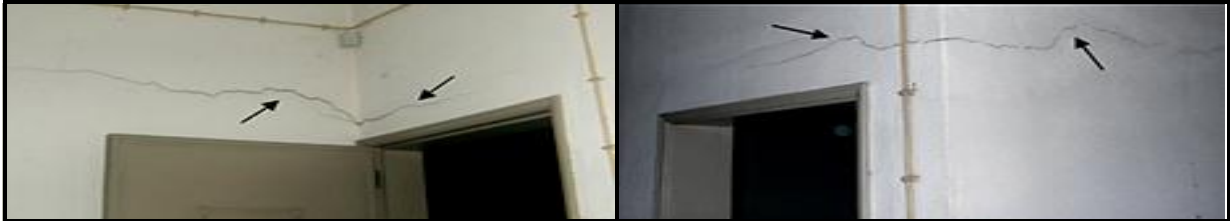
Fissuração definida e orientada em paredes de alvenaria interiores.

- Fissuração com uma largura média entre os 0,60 e os 0,80 mm, apresentando rugosidade, modificações de alinhamentos acentuados e sujidade no preenchimento da mesma;
- Fissuração com uma extensão de 0,85m.

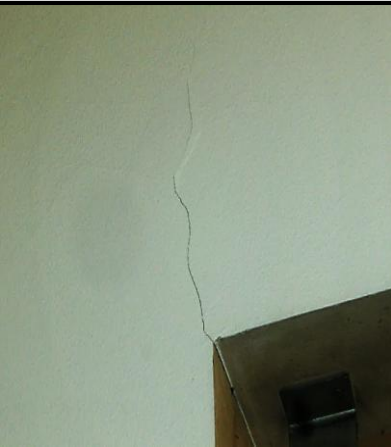
Fissuração definida e orientada em parede de alvenaria interior.	
DESCRIÇÃO:	
<ul style="list-style-type: none"> ▪ Fissuração pouco acentuada com uma inclinação entre 75° a 80°, surgida a partir do canto de uma porta interior do rés-do-chão; ▪ Largura de fissuração entre os 0,20 a 0,30 mm com uma extensão de 0,18 m; ▪ Fissuração sem alteração no alinhamento, rugosidade ou até mesmo na dimensão de largura da mesma, ao longo da sua extensão.

| <ul style="list-style-type: none"> ▪ Erros na aplicação/execução da atividade (C- A.E.1.); ▪ Má qualidade dos materiais/degradação dos materiais (C – A.E.5.); ▪ Espessura de revestimento inadequada (C – A.E.13.); ▪ Ações de choque e atrito inerentes ao uso (C – A.U.3.); ▪ Sismos (C – A.N.1.); ▪ Concentrações excessivas no suporte (C – A.M.2.). |

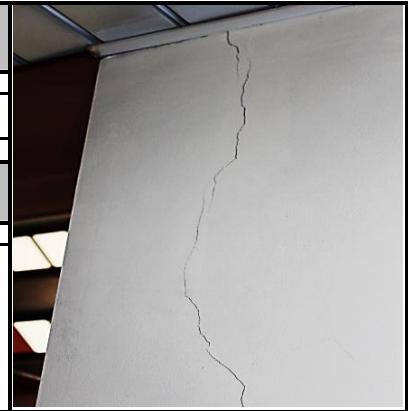
Fissuração definida e orientada em parede de alvenaria interior.

- Fissuração vertical com uma largura superficial entre 0,35 mm e 0,40mm;
- Fissuração sem indício de rugosidade, assim como modificações de deslocamentos e de alinhamentos ao longo da extensão das fissuras evidenciadas (cerca de 3,0 m).

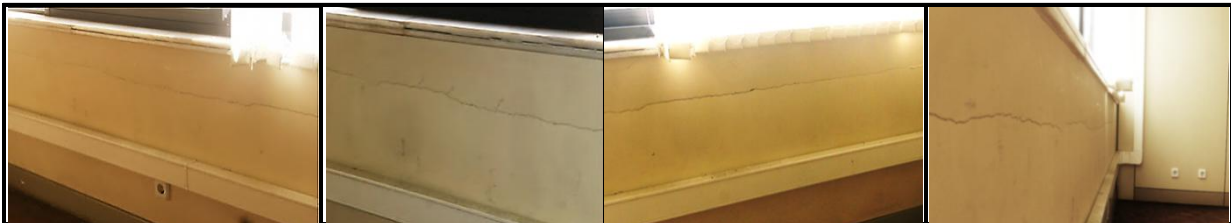
Fissuração definida e orientada em paredes de alvenaria exteriores.

- Largura de fissuração entre 0,20 mm e 0,65 mm, não apresentando nenhum indício de rugosidade, assim como modificações de deslocções e de alinhamentos ao longo da extensão da mesma;
- Fissuração horizontal com uma extensão total de 7,40m.

- Inadequação de materiais, técnicas empregues ou de componentes construtivos (C – A.P.1.);
- Incompatibilidade de materiais utilizados (C – A.E.9.);
- Variações térmicas (C – A.A.1.);
- Variações de humidade (C – A.A.2).

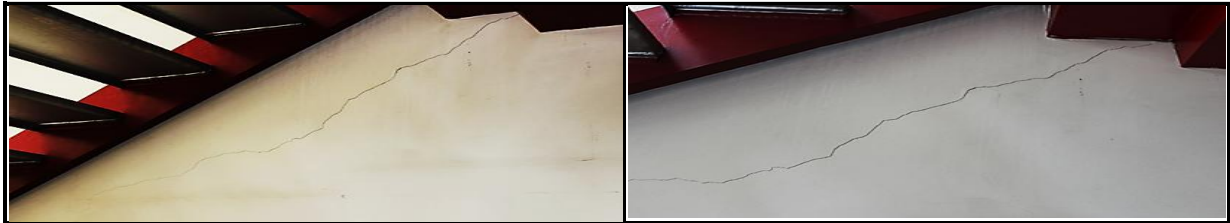
Fissuração definida e orientada em parede de alvenaria exterior.

- Fissuração inclinada com uma largura média entre 0,25 mm e 0,40 mm, apresentando uma ligeira rugosidade no início da formação da mesma;
- Fissuração com extensão de 1,0m de dimensão;
- Local da fissuração próximo da instalação de uma escada metálica na parede de alvenaria.

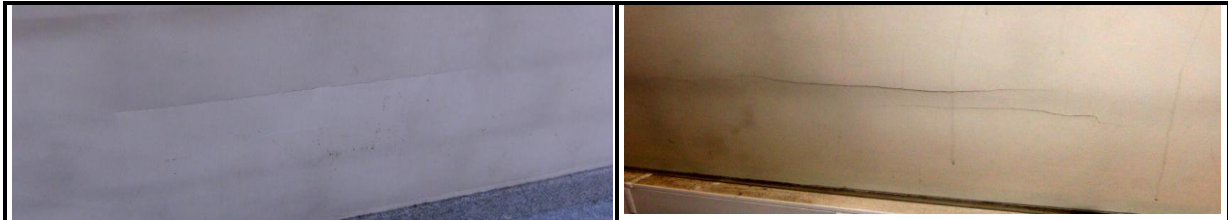
Fissuração definida e orientada em parede de alvenaria exterior.

- Fissurações bastante horizontais, sobrepostas nos locais de juntas de argamassa, possuindo uma extensão de 0,30m de dimensão;
- Largura de fissuração entre os 0,20mm e 0,50 mm, sem indício de rugosidade, assim como de modificações de deslocações e de alinhamentos ao longo da extensão das fissuras.

- Deformabilidade excessiva da estrutura de suporte / má concepção do projeto de estabilidade (C – A.P.2.);
- Variações térmicas (C – A.A.1.);
- Variações de humidade (C – A.A.2).
- Movimentações higroscópicas (C – A.M.3.);
- Movimentações térmicas (C – A.M.4.).

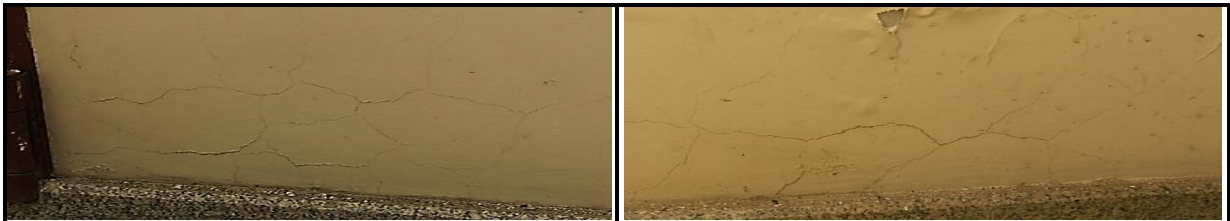
Fissuração sem orientação e indefinida em parede de alvenaria exterior.

- Fissurações mapeadas caracterizadas pela irregularidade de orientação, de definição e de largura (entre 0,10mm e 0,20 mm), presentes em extremidades inferiores de paredes;
- Fissurações bastante superficiais, sem qualquer tipo de rugosidade associada;
- Local da ocorrência próximo da zona da inundação ocorrida.

- Humidade elevada do suporte (C – A.E.3.);
- Humidade provinda de causas fortuitas (C – A.H.1.);
- Retração excessiva do revestimento ou do suporte aplicado (C – A.M.1);
- Movimentações higroscópicas (C – A.M.3.).

- Excesso de água / humidade na construção (argamassa e/ou suporte) (C – A.E.12.);
- Variações térmicas (C – A.A.1.);
- Variações de humidade (C – A.A.2).

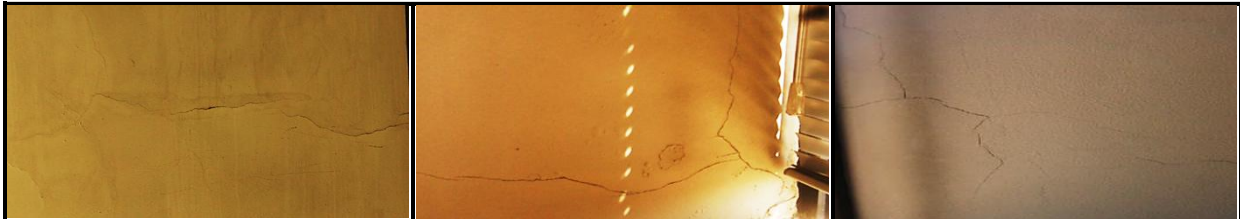
Fissuração sem orientação e indefinida em paredes de alvenaria exterior (empenas norte e sul).

- Fissurações mapeadas caracterizadas pela irregularidade de orientação, de definição e de largura (entre 0,10mm e 0,25 mm), presentes em extremidades inferiores de paredes;
- Fissurações bastante superficiais, sem qualquer tipo de rugosidade associada;
- Local de ocorrências próximo de caixilhos exteriores.

- Umidade elevada do suporte (C – A.E.3.);
- Má qualidade dos materiais/degradação dos materiais (C – A.E.5.);
- Umidade de precipitação (Infiltração de água) (C – A.E.8.);
- Ausência de manutenção/conservação (C – A.U.2.);
- Retração excessiva do revestimento ou do suporte aplicado (C – A.M.1);
- Movimentações higroscópicas (C – A.M.3.).

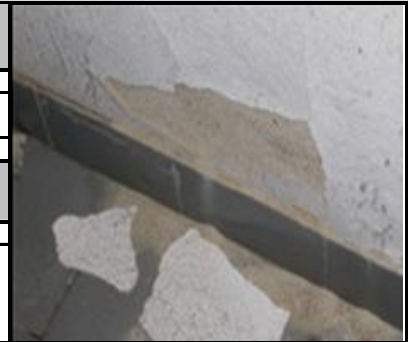
- Traduz-se na separação definitiva do revestimento ao seu suporte (reboco), quando perfeitamente visível a sua falta no conjunto de um paramento interior.

- Humidade elevada do suporte (C – A.E.3.);
- Humidade provinda de causas fortuitas (C – A.H.1.).

- Má qualidade dos materiais/degradação dos materiais (C – A.E.5.);
- Ausência de manutenção/conservação (C – A.U.2.).

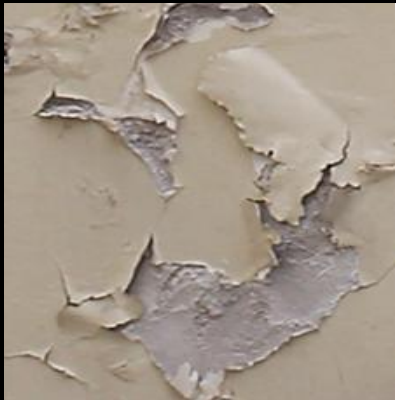
Destacamento da película de pintura em parede de alvenaria exterior.	
DESCRIÇÃO/OBSERVAÇÕES:	
<ul style="list-style-type: none"> ▪ Traduz-se na separação definitiva do revestimento ao seu suporte (reboco), quando perfeitamente visível a sua falta no conjunto de um paramento interior; ▪ Junto ao local da anomalia encontra-se presente um lanternim com problemas de infiltrações de água.

| <ul style="list-style-type: none"> ▪ Humidade elevada do suporte (C – A.E.3.); ▪ Humidade de precipitação (Infiltração de água) (C – A.E.8.); ▪ Ausência de manutenção/conservação/reparação do lanternim (C – A.U.2.); ▪ Presença de água / vapor de água (C – A.A.6.). |

| <ul style="list-style-type: none"> ▪ Revestimento com insuficiente permeabilidade ao vapor de água (C – A.E.6.); ▪ Aplicação de tintas impróprias sobre o revestimento (C – A.E.7); ▪ Variações de humidade (C – A.A.2). |

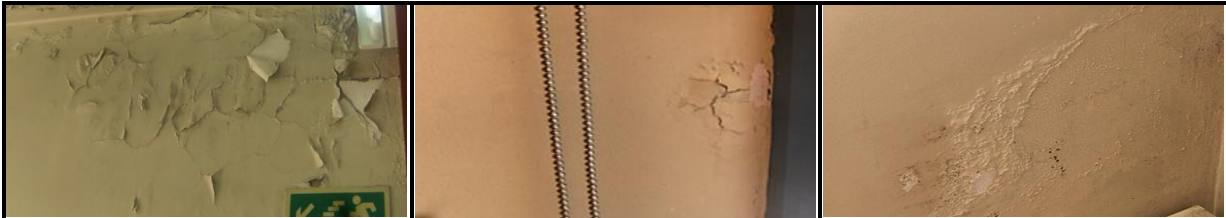
Destacamento da película de pintura em parede de alvenaria exterior.

- Humidade elevada do suporte (C – A.E.3.);
- Má qualidade dos materiais/degradação dos materiais (C – A.E.5.);
- Humidade de precipitação (Infiltração de água) (C – A.E.8.);
- Ausência de manutenção/conservação (C – A.U.2.);
- Presença de água / vapor de água (C – A.A.6.).

- Variações de humidade (C – A.A.2).

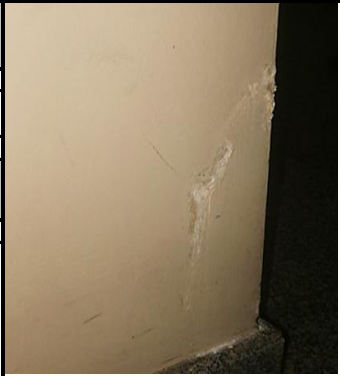
Eflorescências em revestimento de paredes de alvenaria interiores.	
DESCRIÇÃO/OBSERVAÇÕES:	
<ul style="list-style-type: none"> ▪ Formação de uma substância de aparência cristalina ou filamentososa de cor esbranquiçada, e que aflora à superfície alterando o espectro visual do revestimento; ▪ Surgimento de ocorrências próximo do local da inundação ocorrida.

CAUSAS PROVÁVEIS:
<ul style="list-style-type: none"> ▪ Inexistência ou insuficiência de ventilação (C – A.P.6.); ▪ Humidade elevada do suporte (C – A.E.3.); ▪ Existência de sais solúveis na água e nos materiais utilizados (C – A.E.11.); ▪ Condições de ventilação e de aquecimento insuficientes (C – A.U.1.); ▪ Humidade provinda de causas fortuitas (C – A.H.1.); ▪ Variações de humidade (C – A.A.2.).

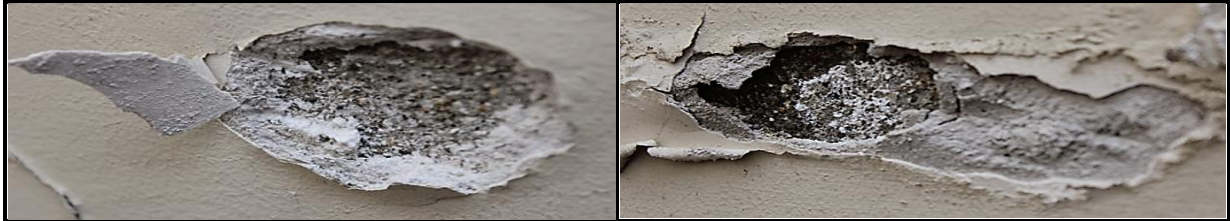
Eflorescências/Criptoflorescências em revestimento de parede de alvenaria exterior.

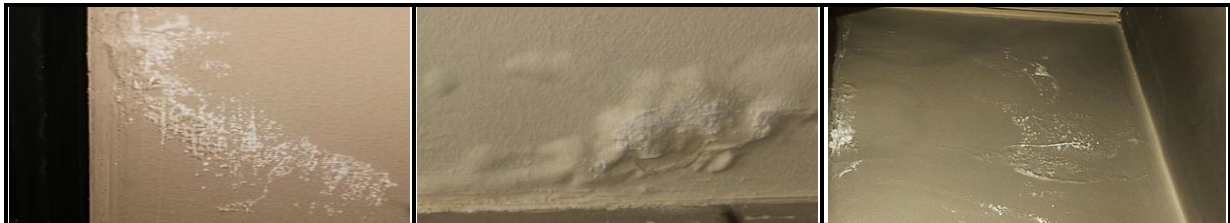
Eflorescências em revestimento de parede de alvenaria exterior.

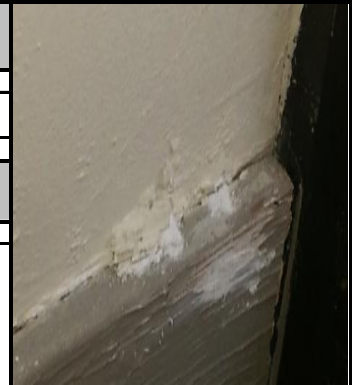
- Formação de uma substância de aparência cristalina ou filamentosa de cor esbranquiçada, e que aflora à superfície alterando o espectro visual do revestimento;
- Parede de alvenaria adjacente a terraço acessível.

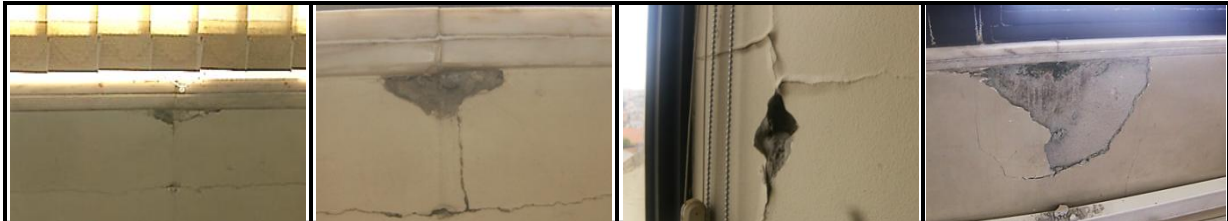
Destacamento da camada de suporte de revestimento aplicado em parede de alvenaria exterior.

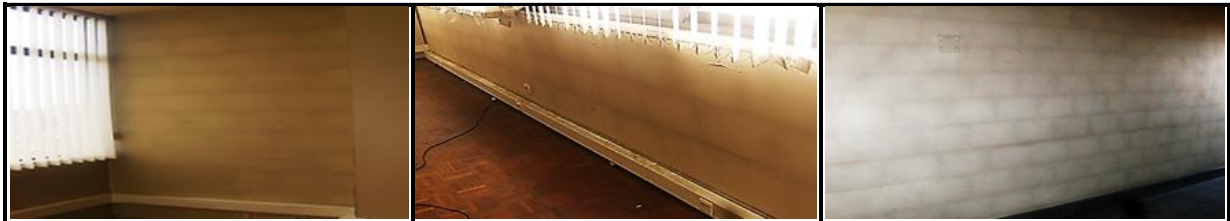
Espectro fantasmas interiores em paredes exteriores.

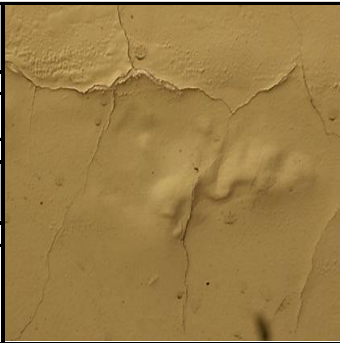
Empolamento da película de pintura, na extremidade inferior de parede de alvenaria interior.	
DESCRIÇÃO:	
<ul style="list-style-type: none"> ▪ Caracteriza-se pela formação de convexidades na superfície do revestimento; ▪ Local de ocorrência próximo da zona de inundação ocorrida.

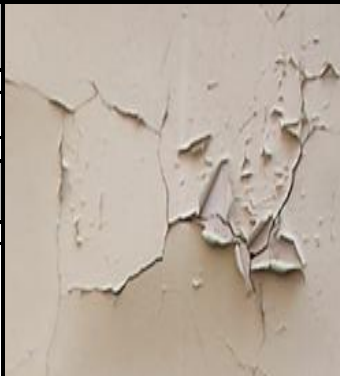
Empolamento da película de pintura, na extremidade inferior de parede de alvenaria exterior.	
DESCRIÇÃO:	
<ul style="list-style-type: none"> ▪ Caracteriza-se pela formação de convexidades na superfície do revestimento; ▪ Próximo do local da anomalia encontra-se presente um lanternim com problemas de infiltrações de água.

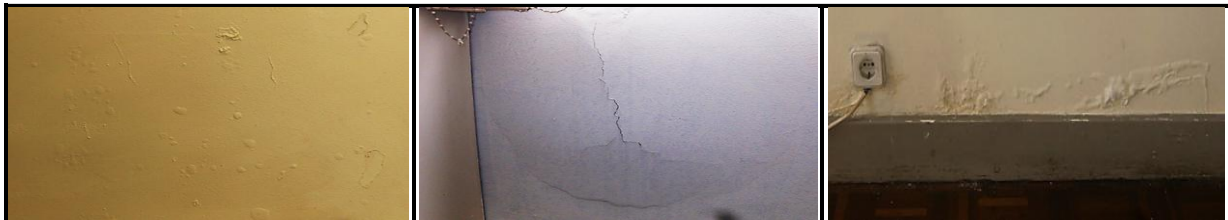
Empolamento da película de pintura em parede de alvenaria exterior.

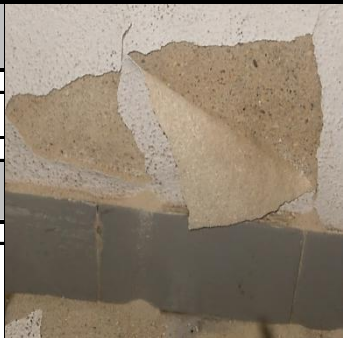
Erosão do reboco em parede de alvenaria interior.	
DESCRIÇÃO:	
<ul style="list-style-type: none"> ▪ Deterioração do reboco, provocando o efeito de desgaste na sua composição (transformação em pó).

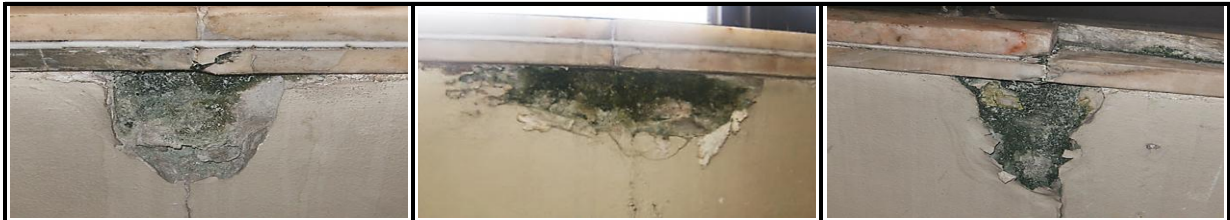
Aparecimento de biodeterioração em reboco interior, de parede exterior.

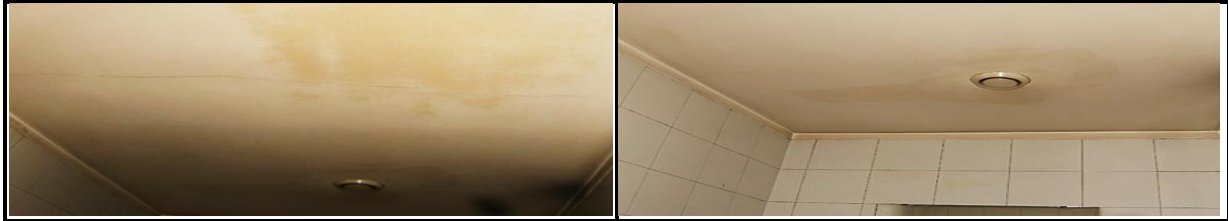
Manchas de infiltração em revestimentos de tetos interiores.

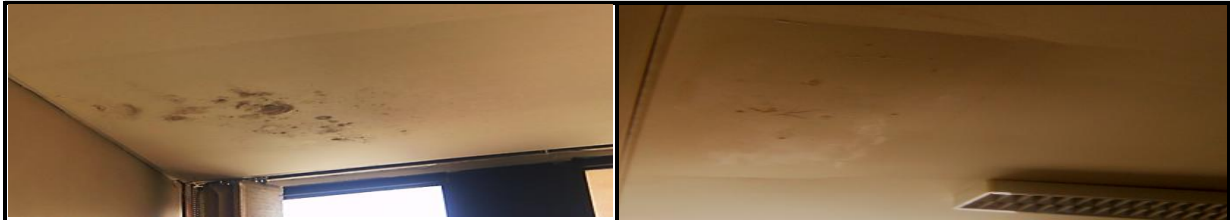
Manchas de condensação/infiltrações em revestimentos de tetos interiores.

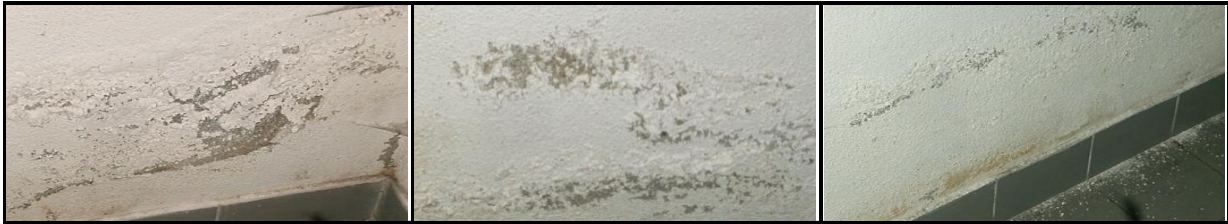
Pulverulência em revestimentos de tinta de paredes interiores.

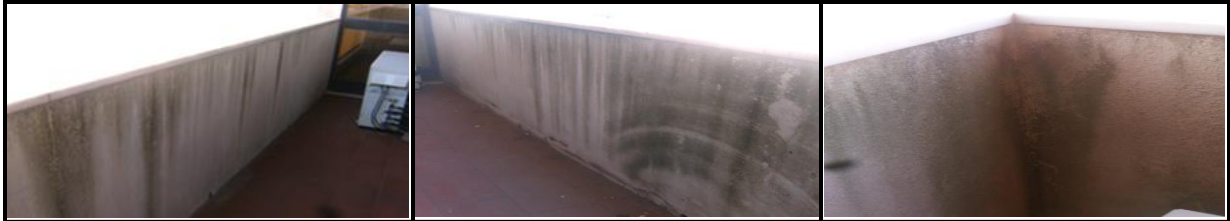
Escorrências em paredes exteriores de varandas.

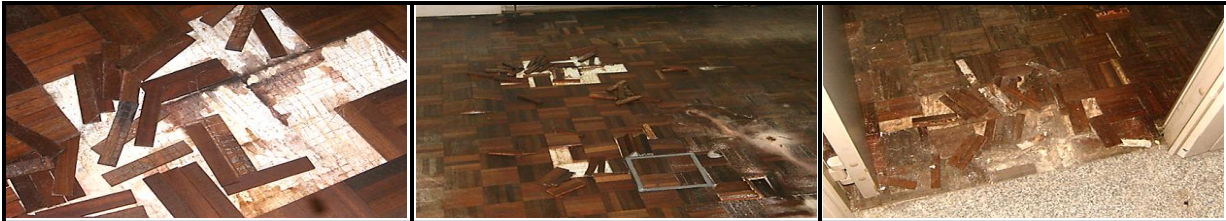
Destacamento/descolamento do revestimento *parquet* de pavimentos interiores.

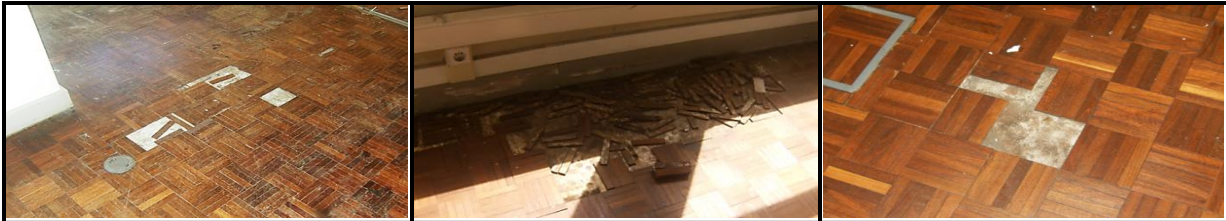
Destacamento/descolamento do revestimento *parquet* de pavimentos interiores.

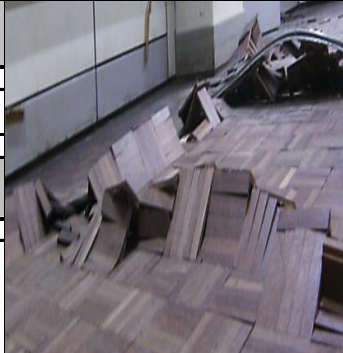
Deformação, levantamento e empeno de tacos de <i>parquet</i> em pavimentos interiores.	
DESCRIÇÃO/OBSERVAÇÕES:	
<ul style="list-style-type: none"> ▪ Deformação, levantamento e empeno de tacos de <i>parquet</i> em pavimentos de compartimentos administrativos; ▪ Local da anomalia próximo da zona da inundação ocorrida.

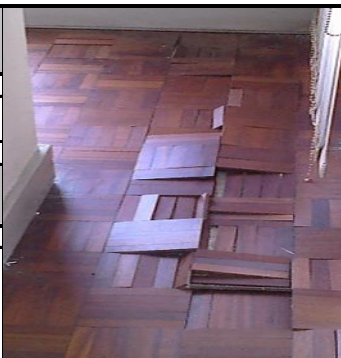
Deformação e levantamento de tacos de <i>parquet</i> de pavimentos interiores.	
DESCRIÇÃO/OBSERVAÇÕES:	
<ul style="list-style-type: none"> ▪ Deformação, levantamento e empeno de tacos de <i>parquet</i> em pavimentos de compartimentos administrativos; ▪ Anomalia evidenciada em locais próximos de caixilhos exteriores.

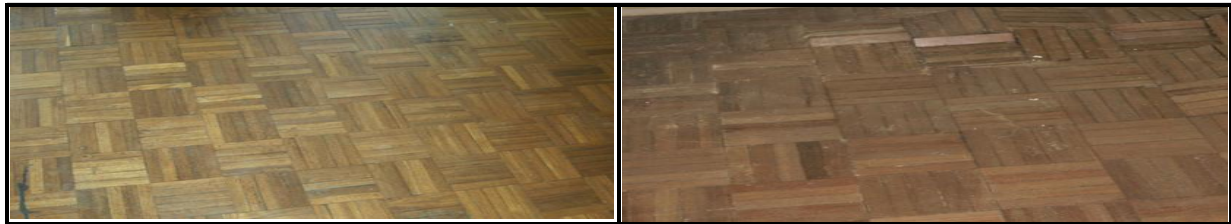
Desgaste prematuro e acentuado da camada superficial de revestimento *parquet* de pavimentos interiores.

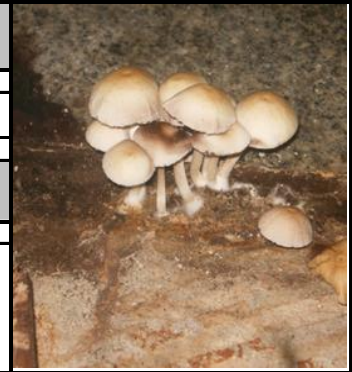
- Crescimento de fungos de cor clara em revestimento de pavimento *parquet.* de um compartimento administrativo;
- Local da anomalia próximo da zona da inundação ocorrida.

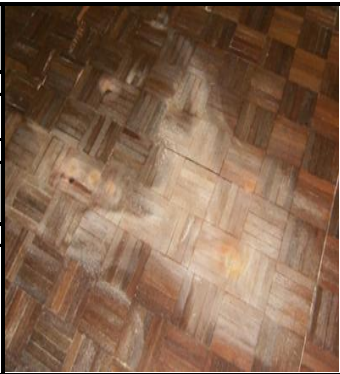
Descoloração da camada superficial do revestimento <i>parquet</i> de pavimentos interiores.	
DESCRIÇÃO/OBSERVAÇÕES:	
<ul style="list-style-type: none"> ▪ Descoloração, manchas e alterações de textura e brilho da camada superficial de revestimento de <i>parquet</i>. ▪ Local da anomalia próximo da zona da inundação ocorrida.

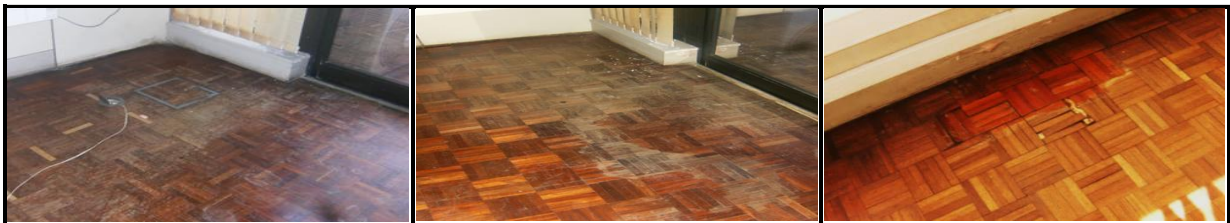
Descoloração da camada superficial do revestimento *parquet* de pavimentos interiores.

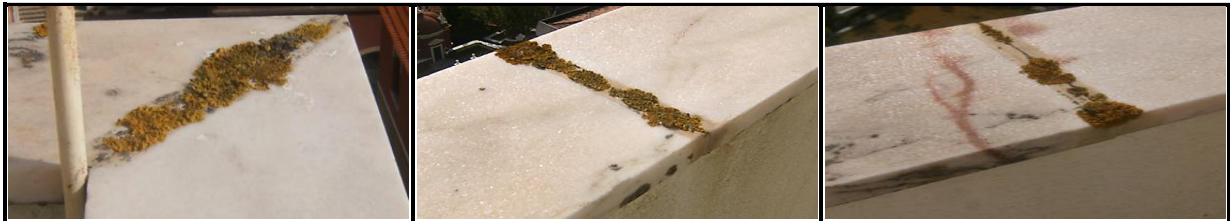
Colonização biológica em revestimentos pétreos exteriores.

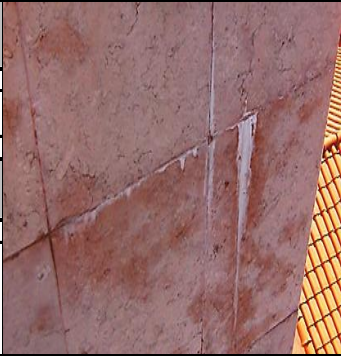
Eflorescências nas juntas do revestimento pétreo exterior.	
DESCRIÇÃO:	
<ul style="list-style-type: none"> ▪ Escorrência de eflorescências aderentes, surgidas a partir das juntas do revestimento de pedra calcária, na fachada frontal do edifício.

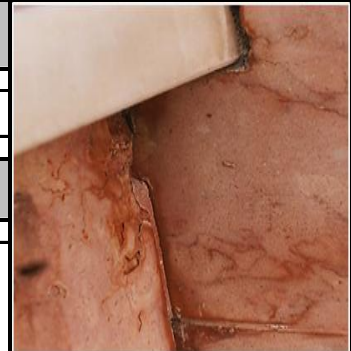
- Degradação da superfície do revestimento de pedra calcária empregue na fachada frontal do edifício.

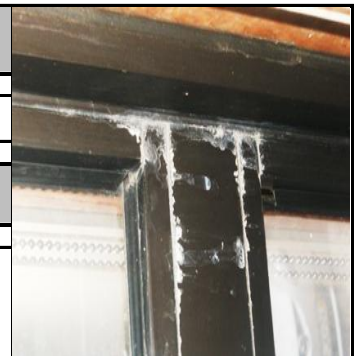
- Perda/degradação da película de anodização em caixilhos exteriores de alumínio.

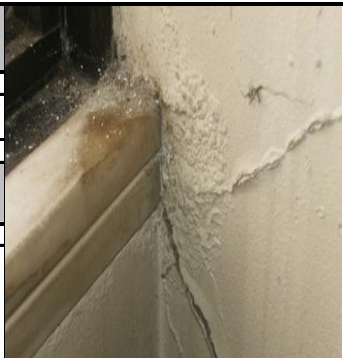
Infiltrações de água através de caixilhos exteriores.	
DESCRIÇÃO:	
<ul style="list-style-type: none"> ▪ Entrada de água de precipitação, para compartimentos interiores, através do vão envidraçado.

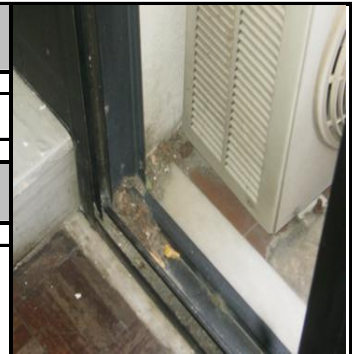
- Acumulação de detritos e outros materiais (folhas, teias de aranha, excrementos de aves, salpicos de tinta ou argamassa, bolores, entre outros) sobre a caixilharia.

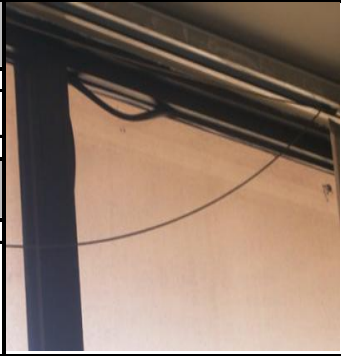
Degradação do revestimento impermeabilizante (elemento de vedação).	
DESCRIÇÃO:	
<ul style="list-style-type: none"> ▪ Separação / ausência total ou apenas parcial de elementos de vedação ou pelo seu deficiente funcionamento / eminência de separação devido ao avançado estado de deterioração.

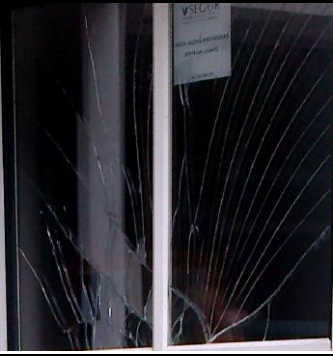
Vidros quebrados em caixilhos exteriores.	
DESCRIÇÃO:	
<ul style="list-style-type: none"> ▪ Quebra de vidros que compõem os vãos envidraçados dos caixilhos de alumínio exteriores.

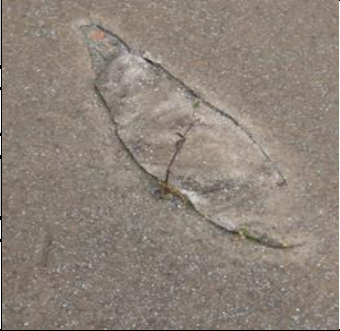
Colonização biológica na superfície do revestimento impermeabilizante da cobertura plana.	
DESCRIÇÃO:	
<ul style="list-style-type: none"> ▪ Crescimento de colonização biológica em locais de fissuração da camada de impermeabilização empregue na cobertura plana.

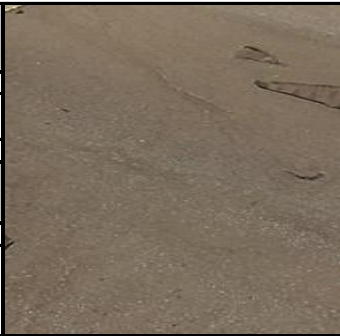
Fissuração em revestimento impermeabilizante da cobertura plana.	
DESCRIÇÃO:	
<ul style="list-style-type: none"> ▪ Ocorrência de fissurações superficiais na camada de impermeabilização da cobertura plana.

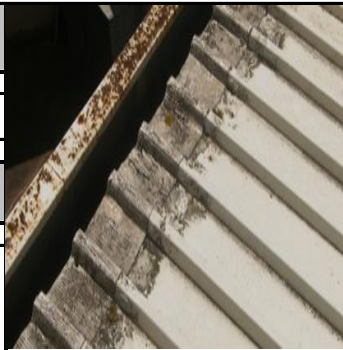
Desenvolvimento de colonização biológica em chapa metálica, de cobertura inclinada.	
DESCRIÇÃO:	
<ul style="list-style-type: none"> ▪ Traduz-se na acumulação de microrganismos que se desenvolvem à superfície dos revestimentos, na presença de humidade, tendo a radiação solar como fonte de energia.

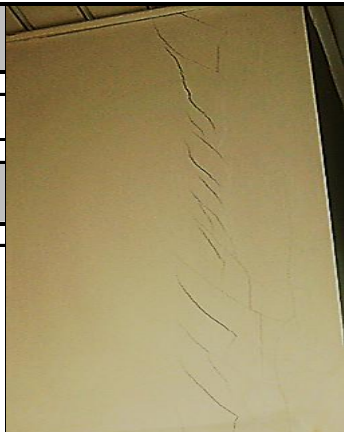
Fissurações em revestimento aplicado num pilar interior.	
DESCRIÇÃO/OBSERVAÇÕES:	
<ul style="list-style-type: none"> ▪ Fissurações definidas, com uma configuração bastante particular, em revestimento de um pilar interior; ▪ Fissuras paralelas, com uma largura entre 0,20mm e 0,45mm; ▪ Ausência de indícios de rugosidade, assim como modificações de deslocamentos e de alinhamentos das fissurações referidas.

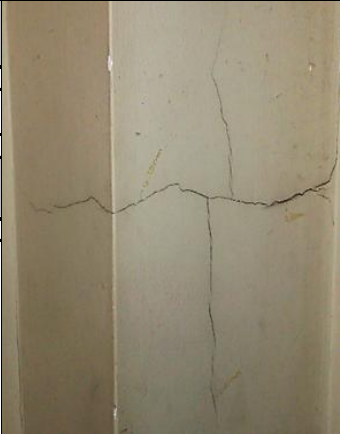
Fissurações em revestimento aplicado num pilar interior.	
DESCRIÇÃO/OBSERVAÇÕES:	
<ul style="list-style-type: none"> ▪ Fissurações definidas, com uma configuração bastante particular, em revestimentos de pilares interiores. ▪ Fissuras paralelas, com uma largura entre 0,20mm e 0,40mm; ▪ Ausência de indícios de rugosidade, assim como modificações de deslocamentos e de alinhamentos das fissurações referidas; ▪ Fissuração localizada a meia altura de pilares (1,60m).

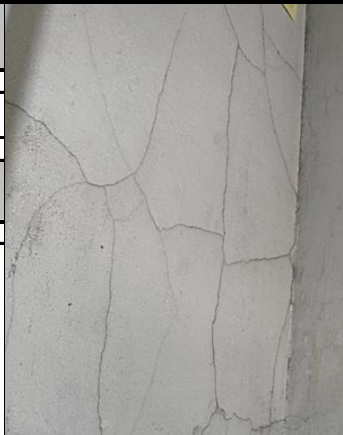
Fissuração indefinida em parede de betão armado interior.	
DESCRIÇÃO/OBSERVAÇÕES:	
<ul style="list-style-type: none"> ▪ Fissuração indefinida, caracterizada por uma configuração de malha irregular, tipo “pele de crocodilo”, com uma abertura de fissuração razoável. ▪ Largura de fissuração entre 0,10mm e 0,30mm; ▪ Ausência de indícios de rugosidade, assim como modificações de deslocações e de alinhamentos das fissurações referidas.

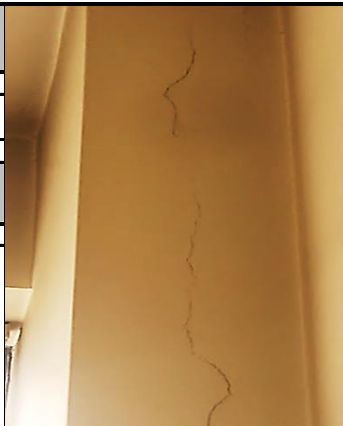
Fissuração indefinida em parede de betão armado interior.	
DESCRIÇÃO/OBSERVAÇÕES:	
<ul style="list-style-type: none"> ▪ Fissuração, com uma configuração quase vertical, em revestimento de um pilar interior; ▪ Largura de fissuração entre 0,20mm e 0,45mm; ▪ Ausência de indícios de rugosidade, assim como modificações de deslocamentos e de alinhamentos das fissurações referidas.

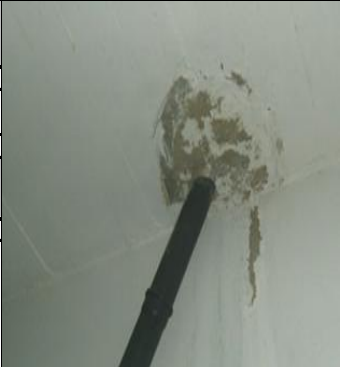
Destacamento da película de pintura do suporte aplicado, numa laje de teto interior.	
DESCRIÇÃO/OBSERVAÇÕES:	
<ul style="list-style-type: none"> ▪ Destacamento do revestimento de tinta, num ponto bastante singular, numa laje de teto, de um compartimento interior. ▪ Local da anomalia coincidente com a passagem de um tubo de distribuição do sistema <i>sprinkler's</i>, dos pisos subterrâneos.

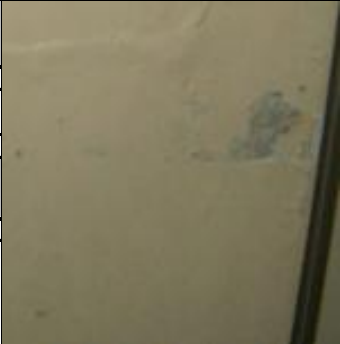
Destacamentos de película de pintura em pilares interiores.	
DESCRIÇÃO/OBSERVAÇÕES:	
<ul style="list-style-type: none"> ▪ Destacamento do revestimento de tinta, em pilares interiores. ▪ Local da anomalia próximo da zona da inundação ocorrida.

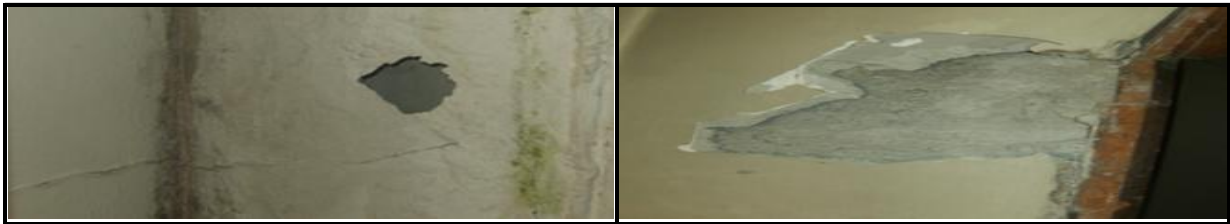
Destacamentos de película de pintura e de camada de suporte aplicado, em pilaretes interiores de betão armado.

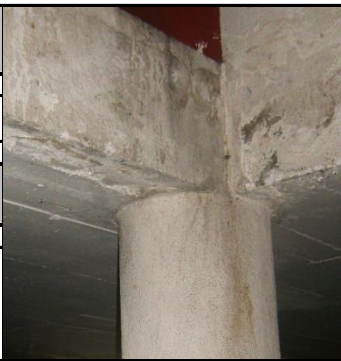
Eflorescência no revestimento aplicado, de um pilar interior.	
DESCRIÇÃO:	
<ul style="list-style-type: none"> ▪ Evidências de eflorescências de cor esbranquiçada num pilar interior; ▪ Zona da anomalia próxima de um local de rotura de canalização da distribuição do sistema <i>sprinkler's</i>.

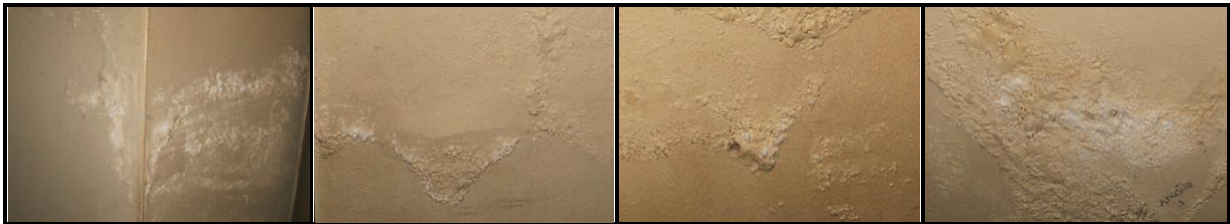
Eflorescência no revestimento aplicado, em pilares interiores.

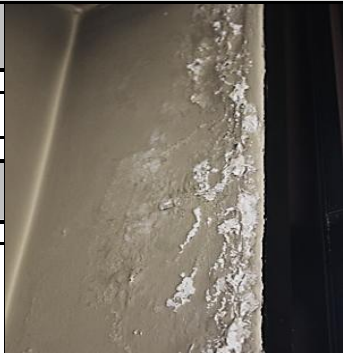
Eflorescência no revestimento aplicado, em pilaretes interiores de betão armado.	
DESCRIÇÃO/OBSERVAÇÕES:	
<ul style="list-style-type: none"> ▪ Evidências de eflorescências de cor esbranquiçada em pilaretes interiores de betão armado; ▪ Local da anomalia próximo de caixilhos exteriores.

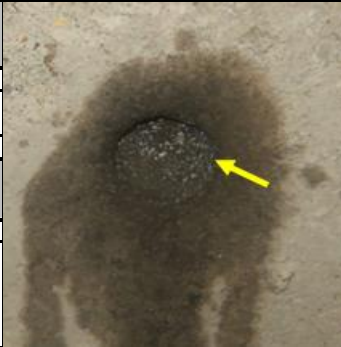
Presença de cloretos em betão, de pilaretes interiores.	
DESCRIÇÃO:	
<ul style="list-style-type: none"> ▪ Presença de cloretos na composição de betão armado, em pilaretes interiores.

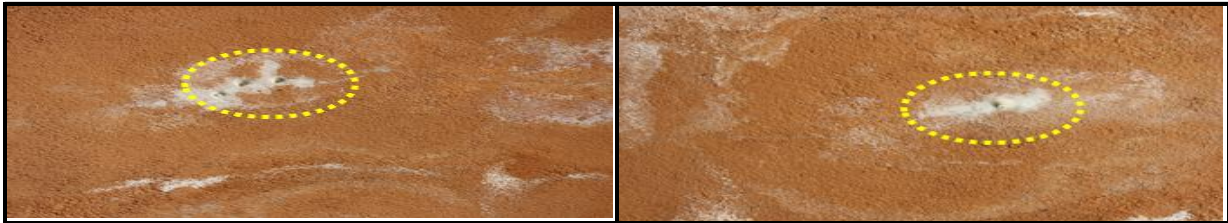
Formação de estalactites numa laje de teto de varandas.

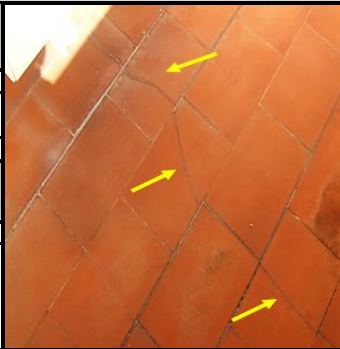
Fendilhação não orientada em revestimento cerâmico exterior.	
DESCRIÇÃO:	
<ul style="list-style-type: none"> ▪ Fendilhação atravessando toda a espessura do ladrilho, fina e sem orientação bem definida.
