O presente documento é elaborado no sentido de registar a caracterização das patologias existentes e descrever os métodos construtivos e as soluções preconizadas por ocasião da última grande intervenção de reabilitação do Palácio Nacional de Sintra, apresentando uma análise actualizada e comparativa da justeza e da oportunidade da sua adopção, face ao que se encontra hoje patente no mesmo local.

A intervenção em causa, que na realidade decorreu entre meados de 1995 e meados de 1997, era parte integrante de um programa de restauro e valorização elaborado pelo então IPPAR, e foi estabelecida com a intenção de restaurar as Coberturas e as Fachadas do Palácio, estendendo-se naturalmente aos diversos elementos construtivos constituintes das mesmas.

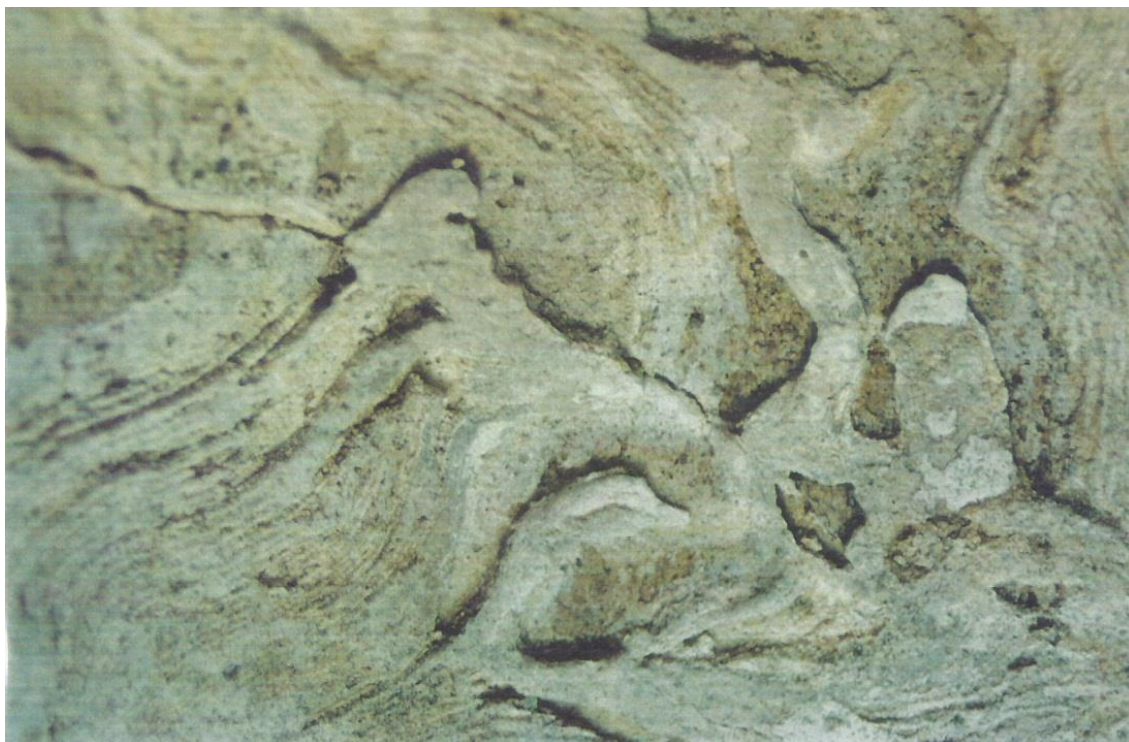
Existência de grande difusão de vazios derivados da lavagem das argamassas pela acção da água pluvial que penetrava e facilmente escorria ao longo de todos os paramentos.

Fig. 3.4. – Lixiviação de Rebocos (1996)

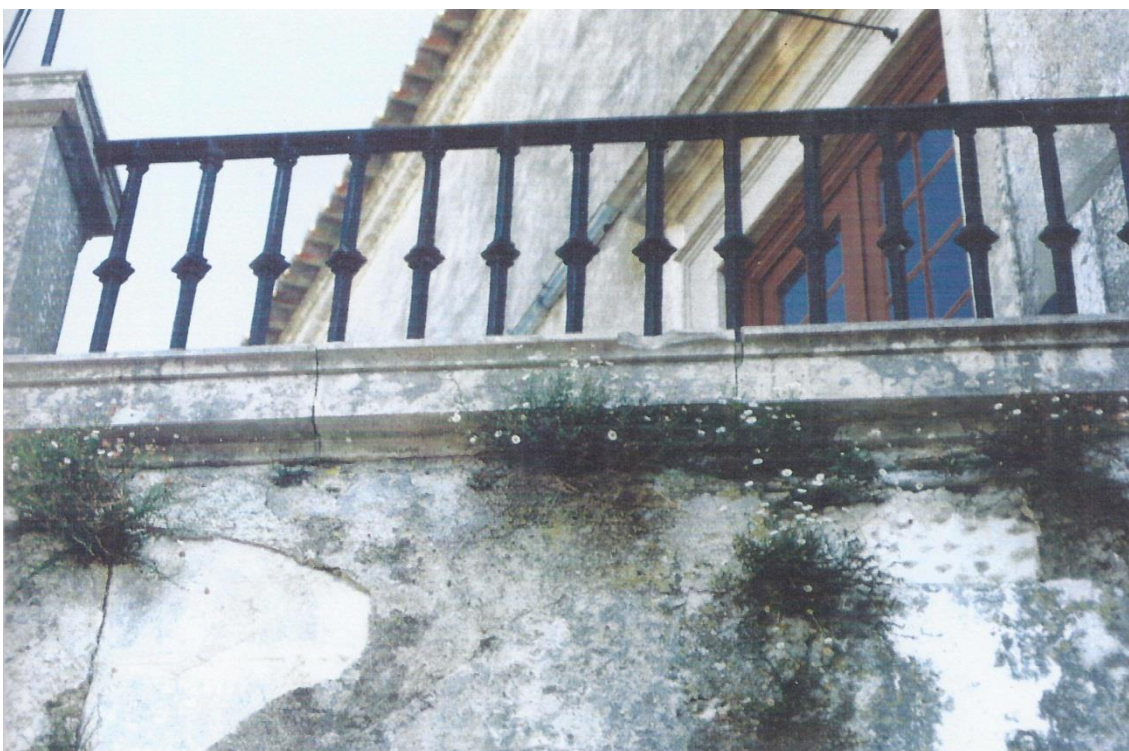
Fig. 3.5. – Colonização Biológica (1996)

No caso das plantas, estava directamente relacionada com a presença de humidade nos rebocos, sem a qual estes organismos não se podem desenvolver, e foi verificada a existência de áreas de colonização de natureza diversa, dispersas pela generalidade das paredes exteriores analisadas, em conformidade com o ambiente geral da zona. Em particular, e conforme seria de esperar, existiam áreas especificamente associadas aos locais de infiltração de águas referidos em 3.1.1. Foram identificados musgos, líquenes, fungos, algas e vegetação herbácea.

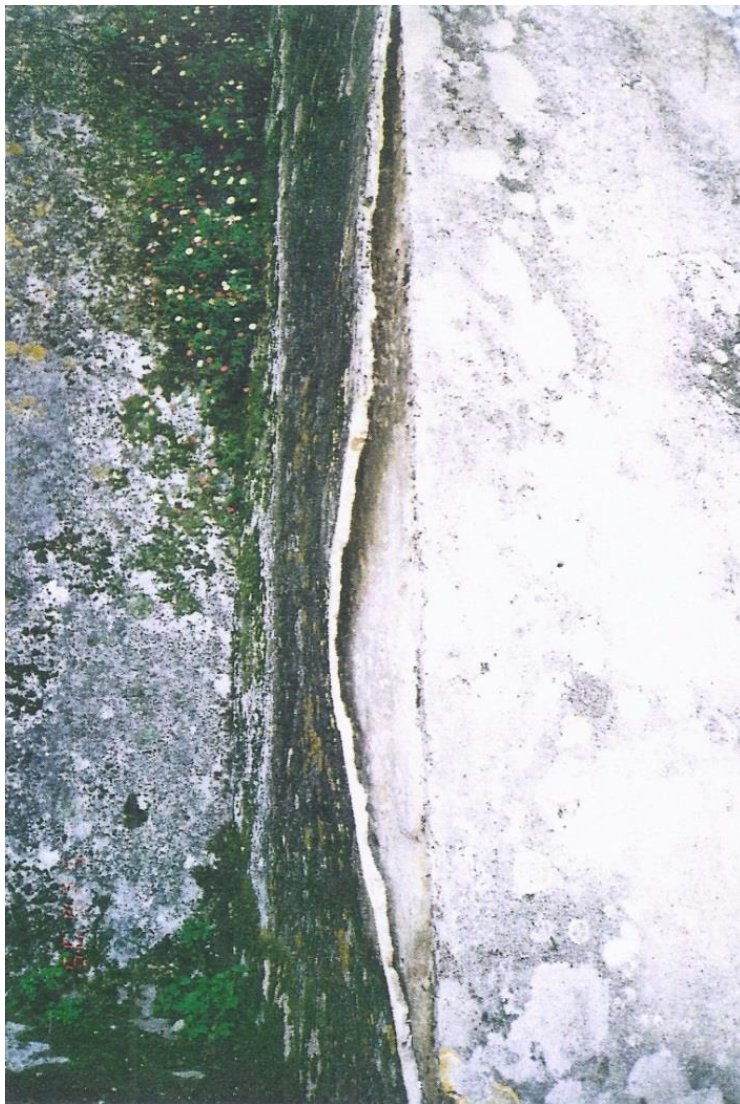
Fig. 3.6 – Destacamento de Reboco sobre Cantaria (1995)

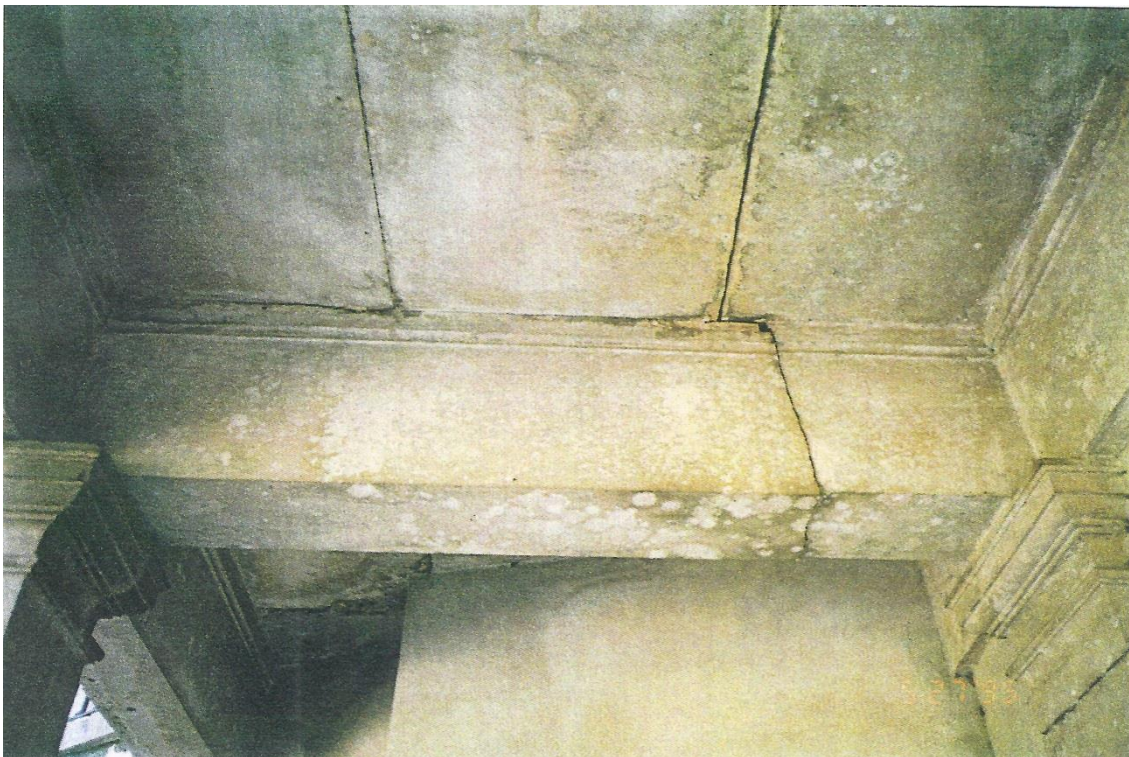
- a) Elementos decorativos e de suporte de vãos fracturados e fragmentados;
- b) Fracturas profundas e destaque de fragmentos em alguns mainéis dos vãos, associados a esmagamentos por acções de carga;
- c) Fracturas profundas e destaque de fragmentos associados à presença de elementos ferrosos;

Fig. 3.9 – Fractura de Viga em Cantaria (1995)

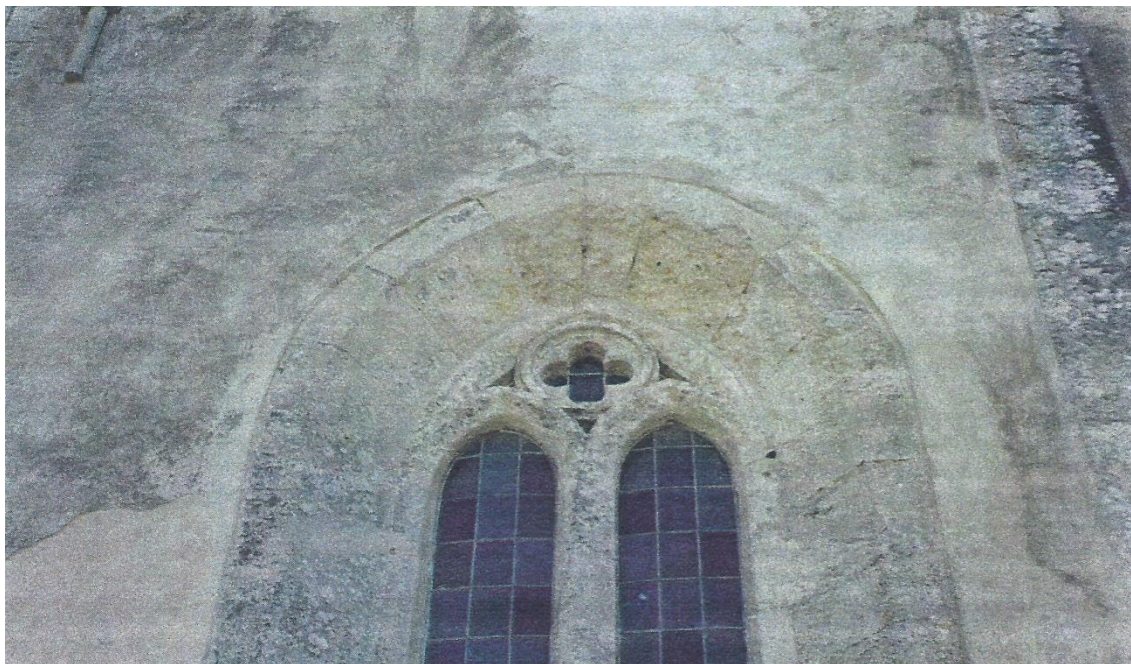
- a) Vãos com zonas de desagregação cristalina, com perda de material pétreo;
- b) Vãos da capela com fenómenos difusos de erosão e desagregação;
- c) Grandes janelas da capela com zonas superiores extremamente degradadas em processo de pulverização.

Fig. 3.10. – Janela da Capela – Fachada Norte (1994)

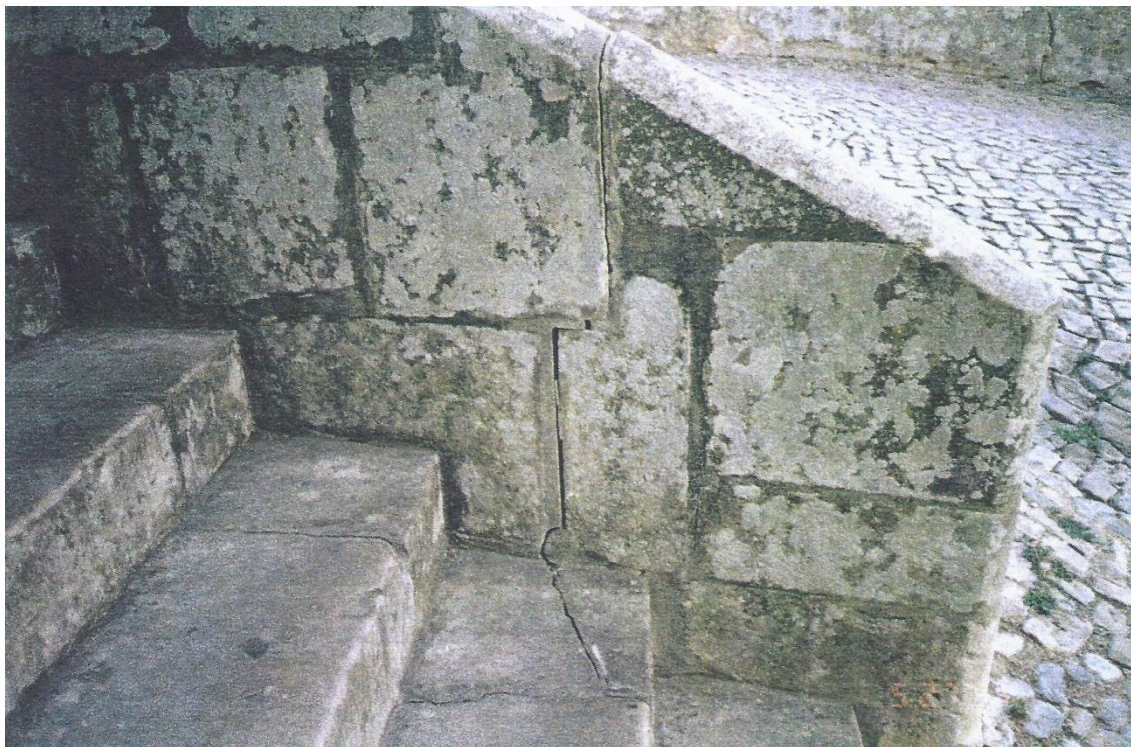
Em grande parte das cantarias existentes em vãos de janelas e portas, bem como em alguns elementos decorativos era bem visível a existência de peças deslocadas e desalinhasadas, pontualmente em situações instáveis (Proença, 1998).

Fig. 3.13. – Deslocamento em Guarda de Escada - Fachada Principal (1995)

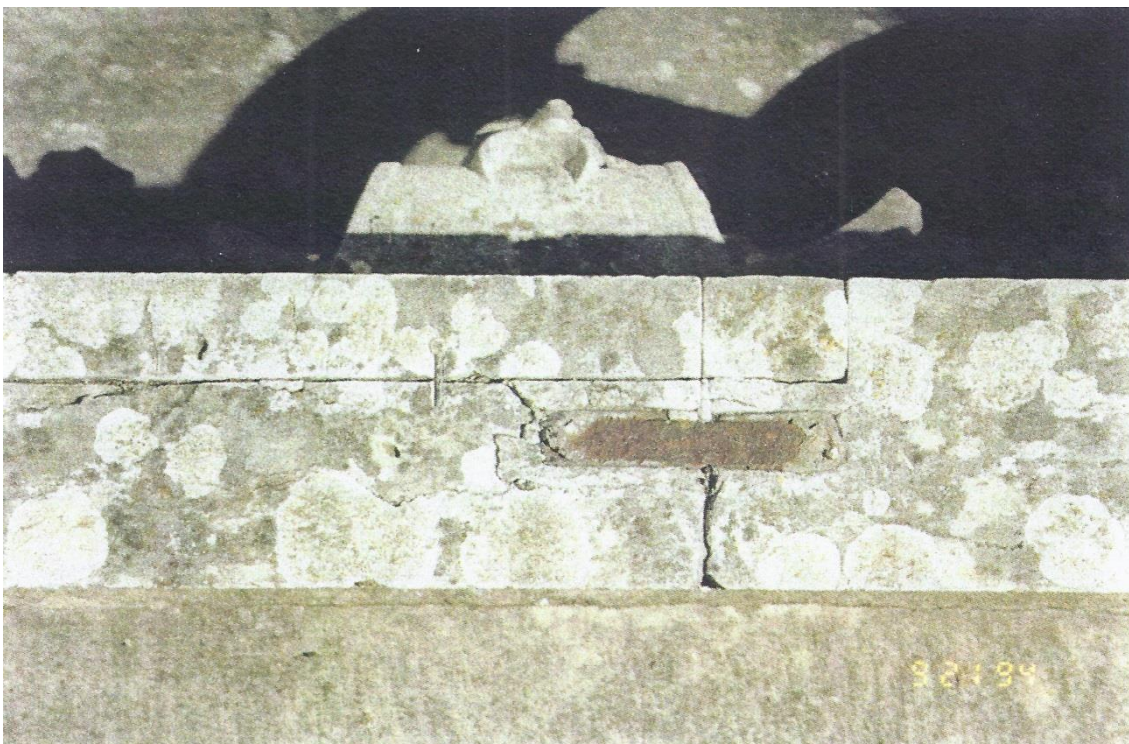
- a) Unidos à pedra através de ‘chumbadas’, no caso das guardas metálicas e gradeamentos, e ligação entre peças;
- b) Fixados através da aplicação de argamassas com cimento Portland, como sejam o caso de grampos e ferrolhos;
- c) Fixados através de colas, idem;
- d) Inseridos por pressão nos blocos ou nas juntas entre as peças de cantaria, como sejam pregos e cavilhas de diversas dimensões.

Fig. 3.14. – Elementos Metálicos – Grampos, (1994)

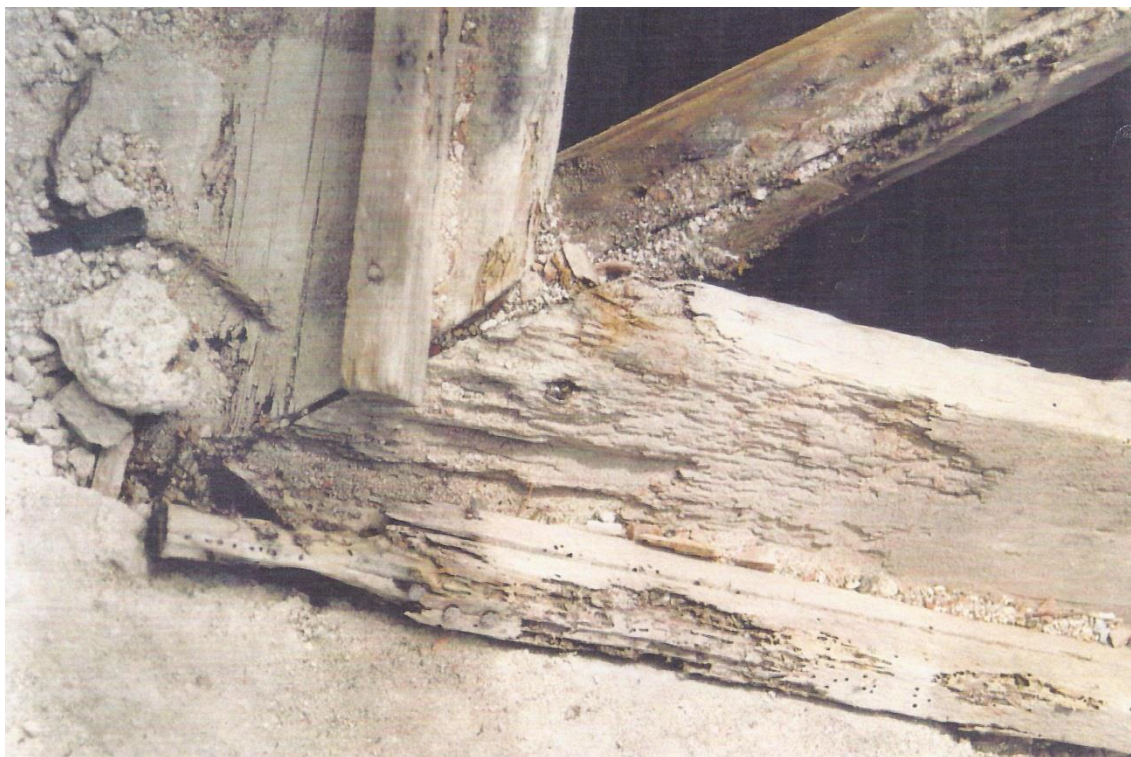
Fig. 3.15. – Carunchos - Cobertura da Arrecadação do Barba Azul, (1996)

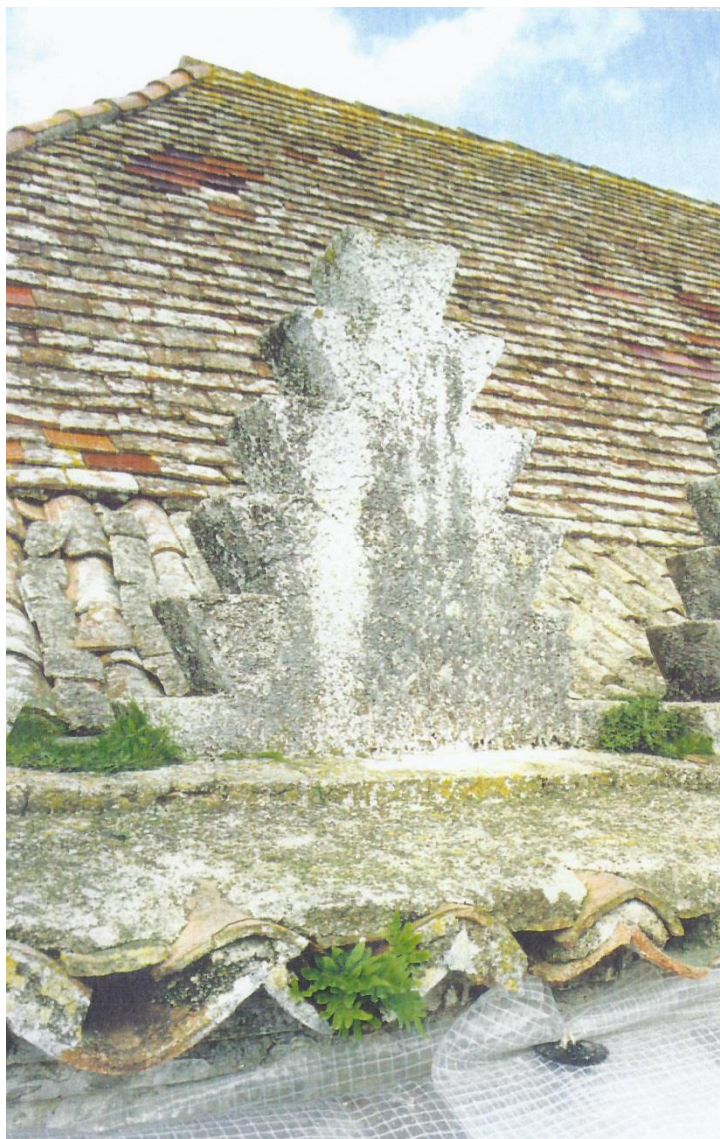
Fig. 3.17. – Colonização Biológica – Melrões e Beirado – Fachada Principal (1996)

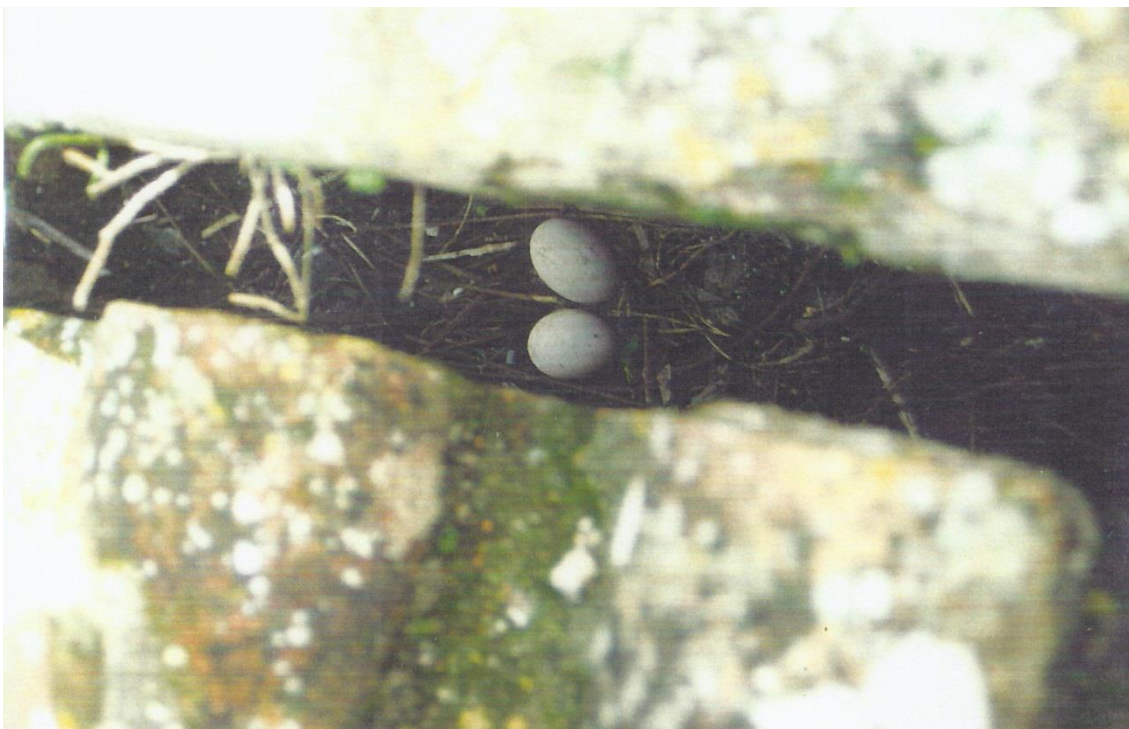
Fig. 3.18 – Nidificação em Algeroz (1996)

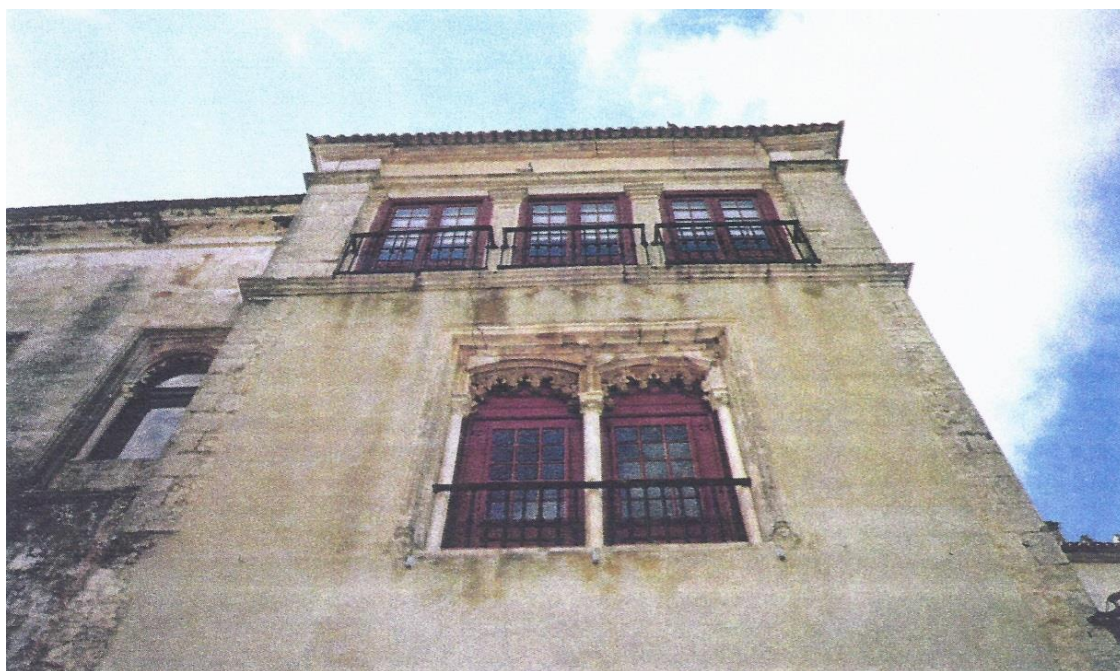
Trata-se das guardas existentes nos vãos das paredes exteriores. Existentes em razoável quantidade, e também executados em ferro forjado, estes elementos apresentavam em geral um estado de corrosão superficial. No entanto, em particular, verificou-se no alçado principal, a degradação praticamente total dos apoios de uma destas guardas.

Fig. 3.19. – Guardas Metálicas – Fachada Principal (1994)

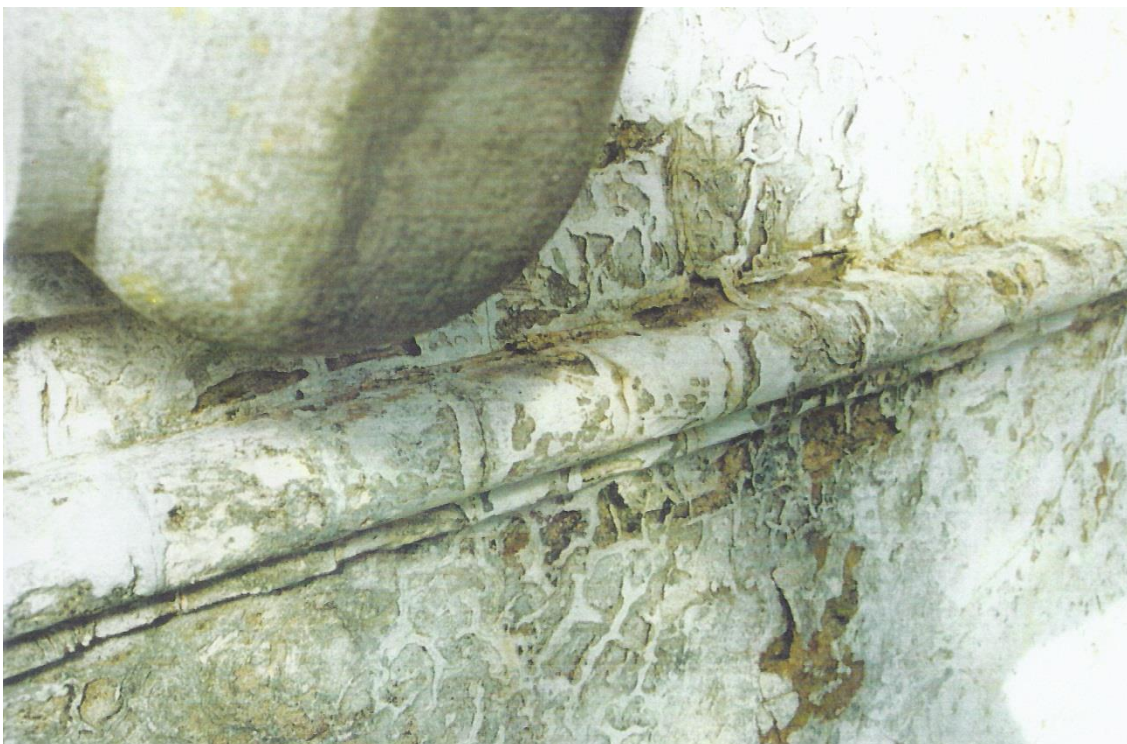
Fig. 4.1. – Lixiviação sobre Elementos Decorativos (1996)

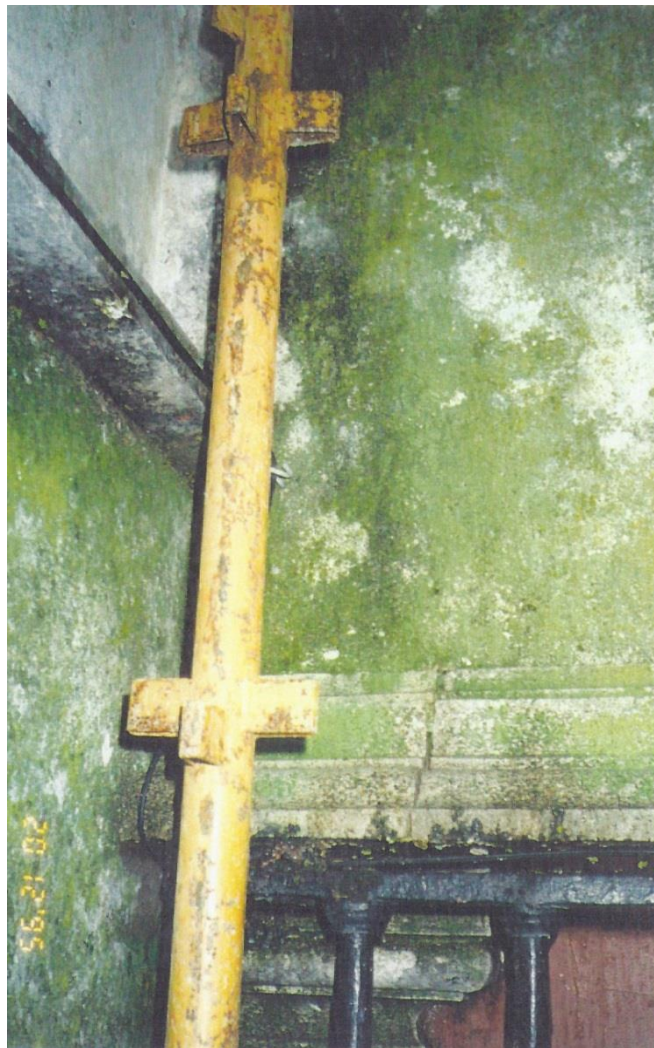
Fig. 4.2. – Algas/Verdetes sobre Reboco (1995)

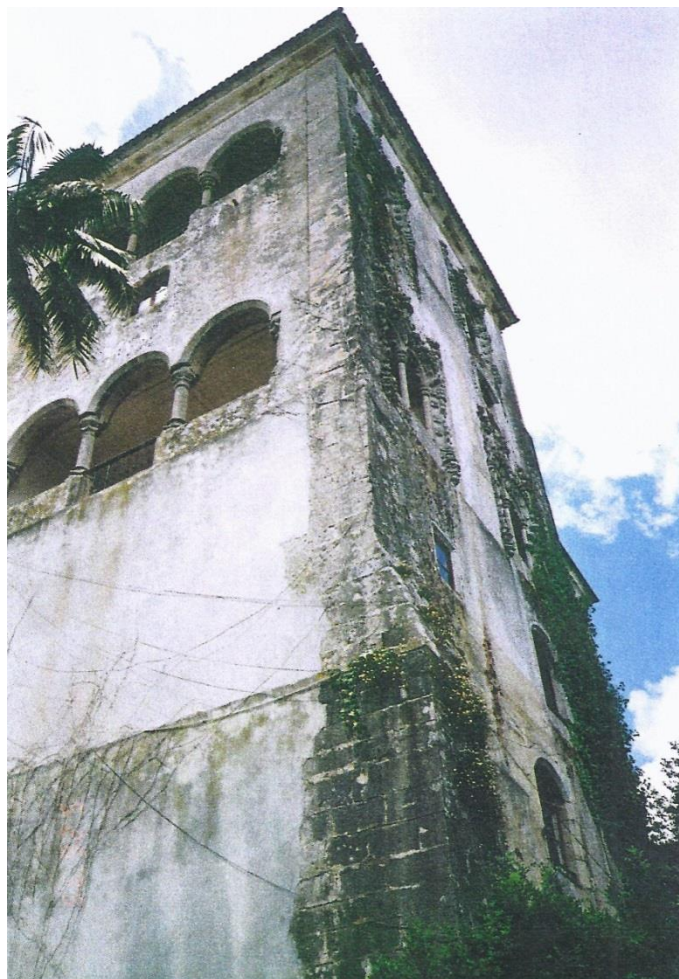
Encontravam-se fixadas em fendas e zonas de destacamento dos rebocos, bem como em cimalthas e outros rebordos existentes nas paredes.

Fig. 4.3. – Colonização Biológica por Plantas (1995)

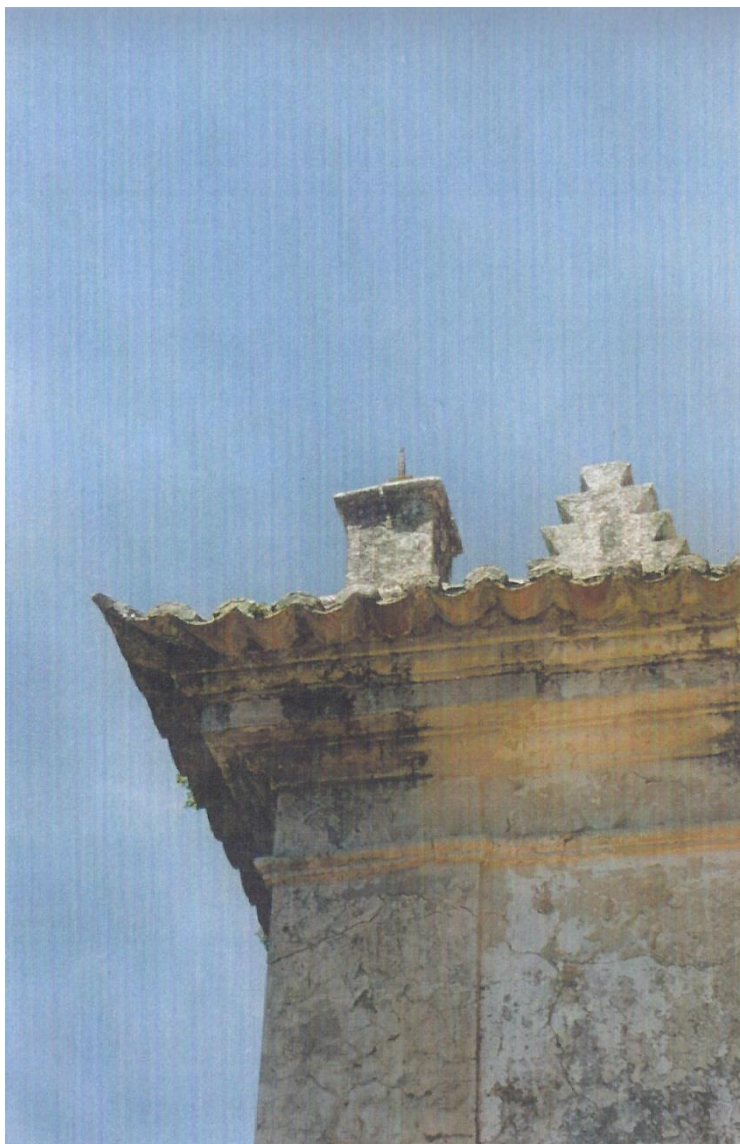
As fissuras e as fendas então encontradas, não obstante a espessura das paredes, estavam assim em condições de permitir a passagem de humidades para o interior do edifício e induzir posteriormente, entre outras situações possíveis, o destacamento dos rebocos.

Fig. 4.5. – Fissuração e Fendilhação em Cunhal (1995)

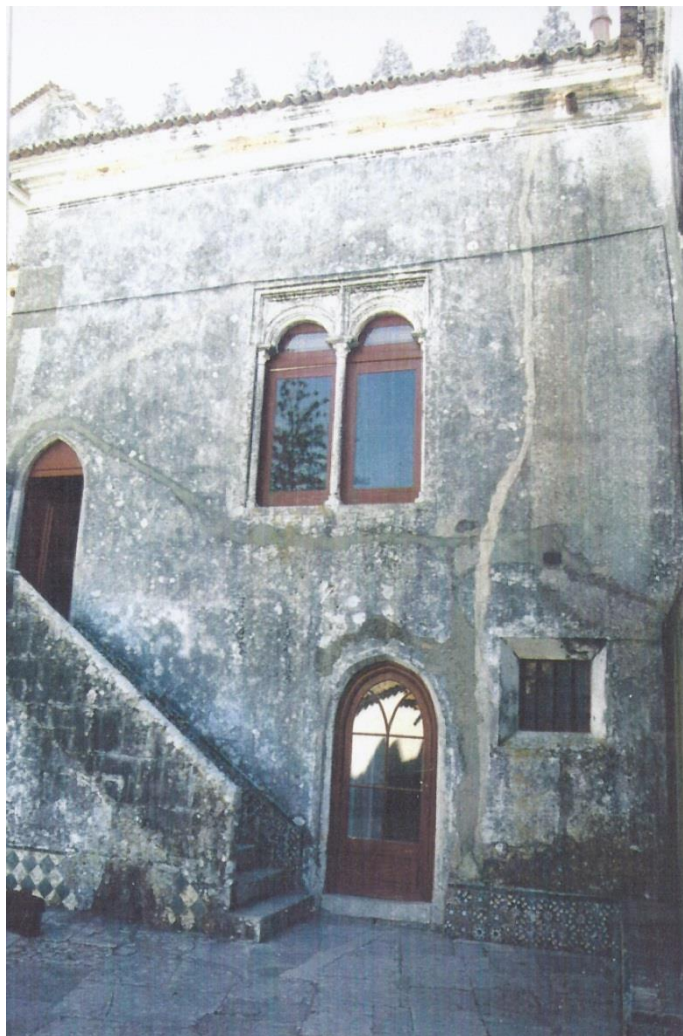
Nestes paramentos verificou-se a existência de um padrão de fissuração diferente dos restantes, sob a forma de ‘malha’ ou ‘mapeada’; supondo-se que a mesma seja o característico resultado da instalação de tensões excessivas no reboco, durante a sua cura (LNEC, 1990).

Fig. 4.6 – Tapamento de Roços (1995)

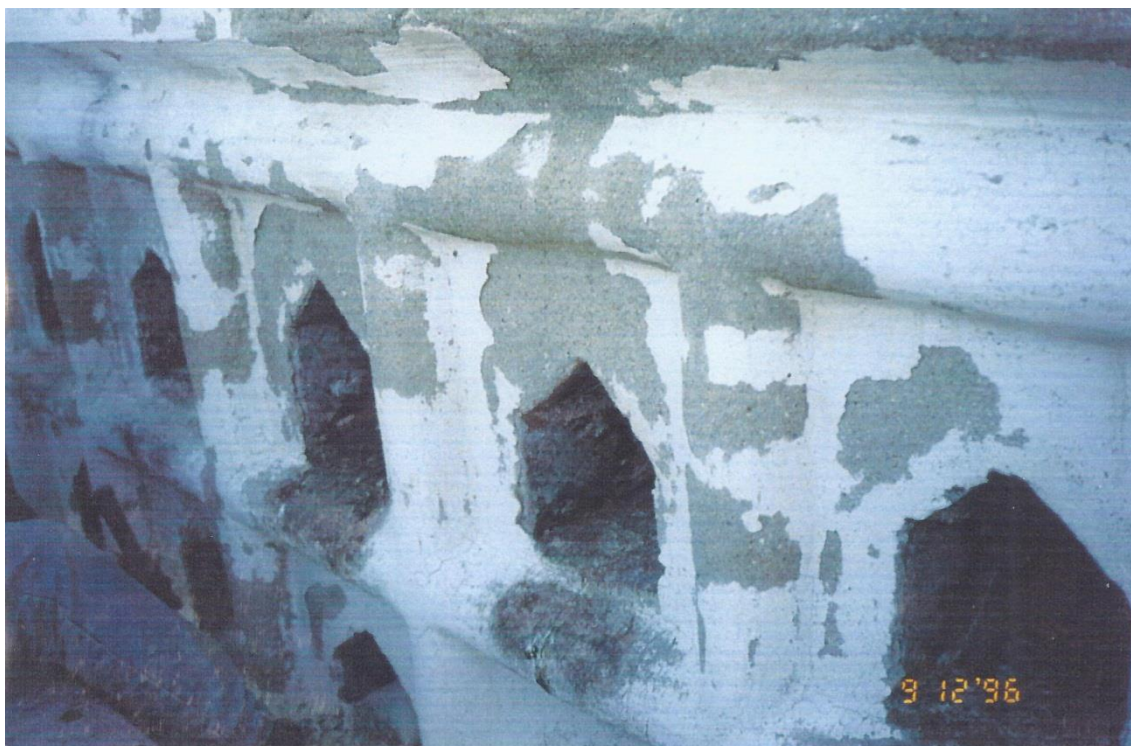
Fig. 4.8 – Destacamento – Pombal da Torre dos Brasões (1996)

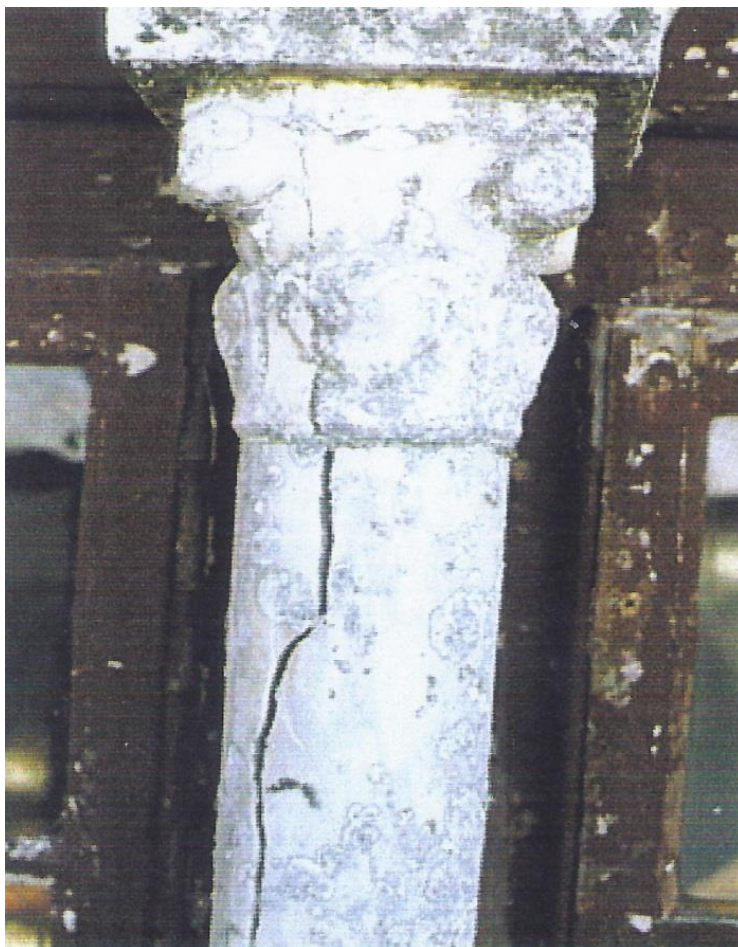
A maioria das cantarias existentes em vãos de janelas e portas, e lintéis encontrava-se afectada por problemas estruturais gerais, em particular devido à acção de forças indevidamente distribuídas, à acção das vibrações provocadas pela circulação de veículos no exterior e de movimentos de carácter sísmico ocorridos ao longo do tempo de vida das construções.

Fig. 4.10. – Vão da Fachada Principal (Proença,1998)

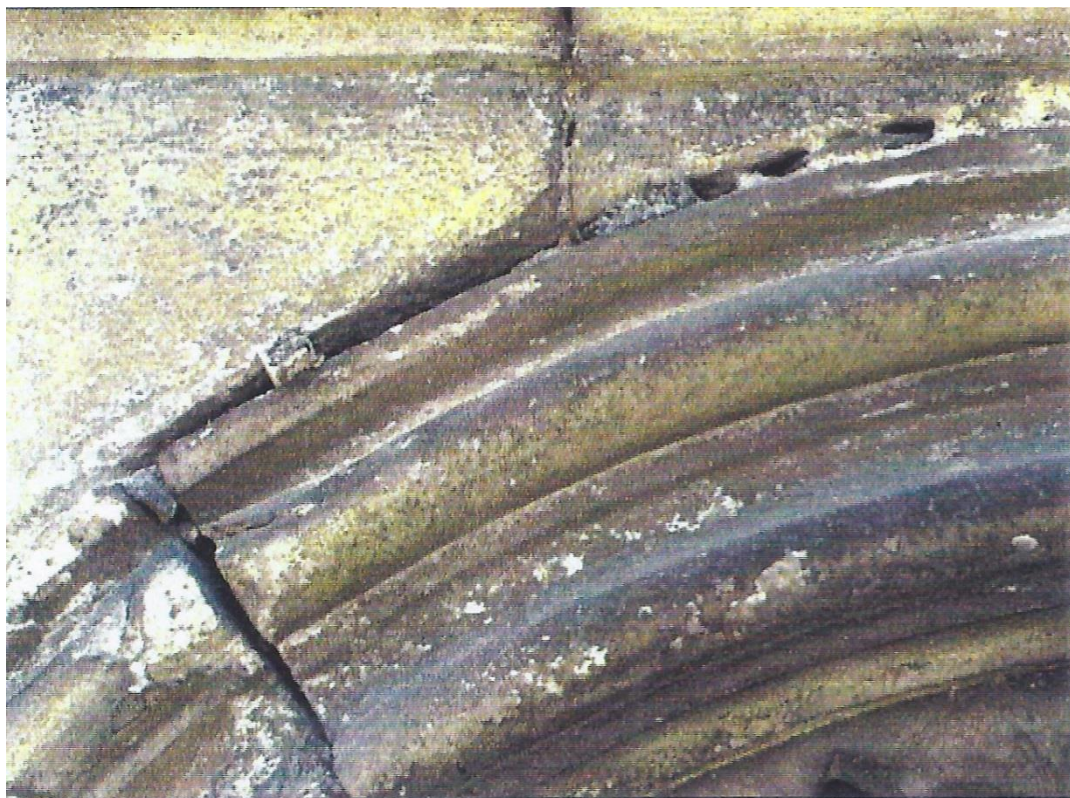
As concreções, agregações sólidas de resíduos normalmente calcários sobre a superfície da cantaria, verificavam-se “nas zonas menos expostas às águas pluviais, ou sujeitas a ciclos de húmido/seco, em que as respectivas superfícies se encontravam recobertas por depósitos compactos de espessura relativamente fina e homogénea de cor acastanhada.” (Proença, 1995-96)

Fig. 4.12. – Concreções (Proença, 1998)

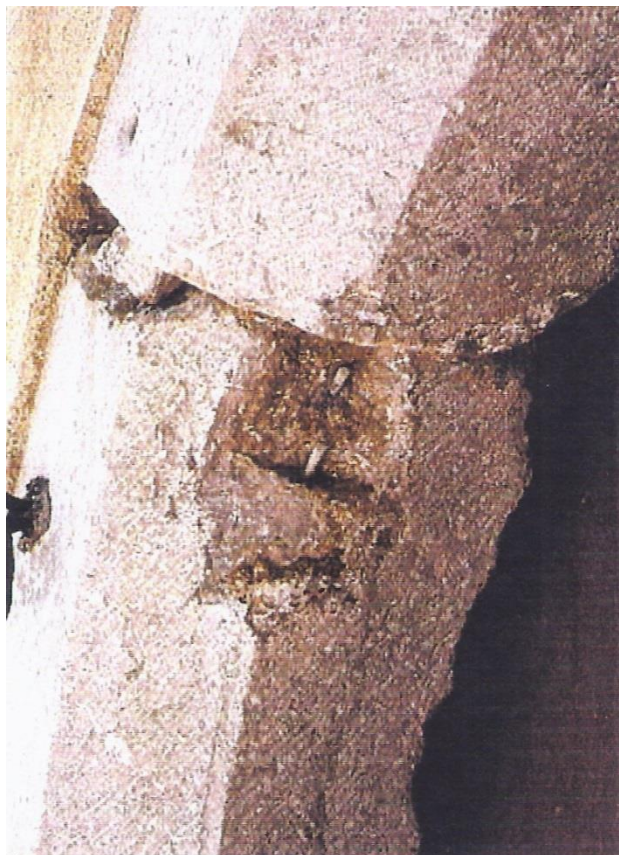
As situações mais significativas verificavam-se também nas molduras dos vãos da Ala Manuelina, dada as faltas bem patenteadas destes elementos decorativos; mas a ocorrência desta patologia era frequente nas mais diversas peças de cantaria, supondo-se que as acções dinâmicas externas que se encontram na sua origem possam resultar, quer de actos de vandalismo (em grande minoria), quer da degradação física própria do material constituinte.

Fig. 4.14. – Lacuna em Arco (Proença, 1998)

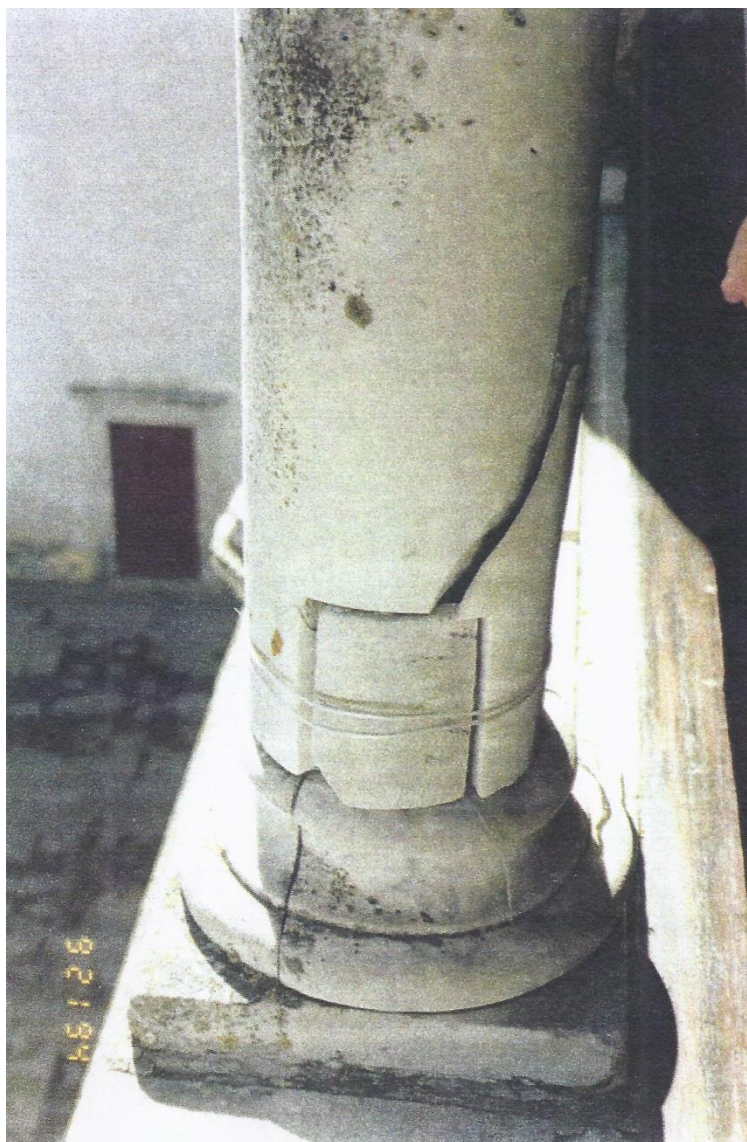
Nestes mainéis, para além daquelas fracturas, era bem visível o destaque de fragmentos provocado pelos aumentos de volume derivados dos fenómenos de corrosão dos pernos em ferro, presentes nas respectivas ligações interiores entre a respectiva base, a coluna e o capitel.

Fig. 4.15. – Rotura de Mainel – Oxidação de Elementos Metálicos Interiores (1994)

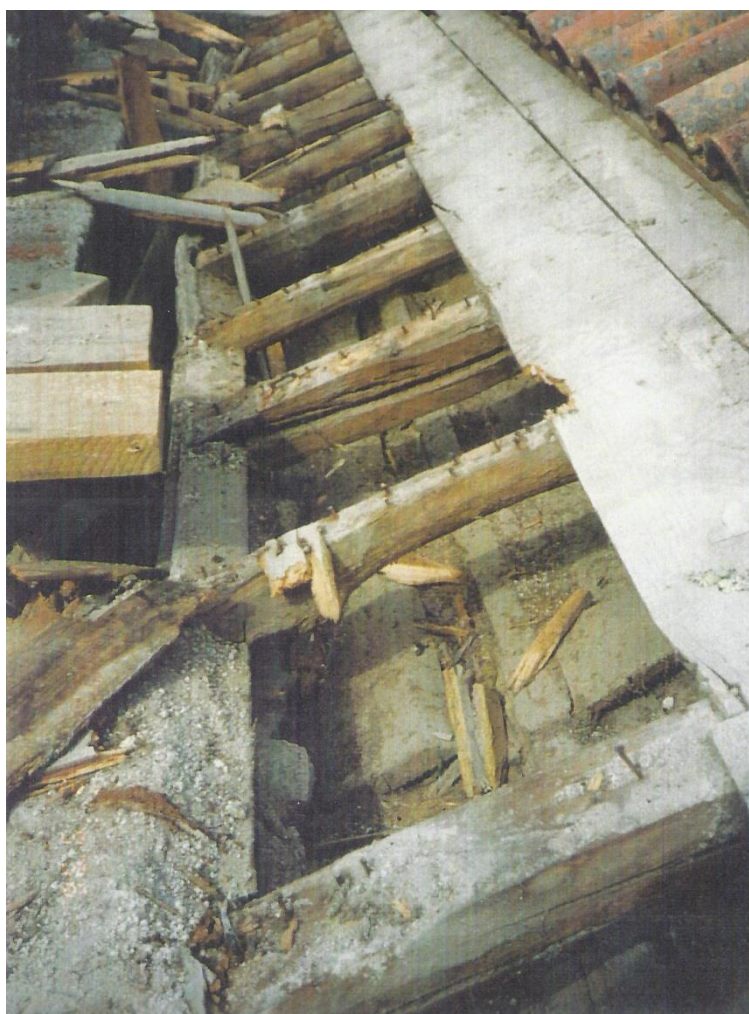
Fig. 4.16. – Apodrecimento de Madeiras em Cobertura (1996)

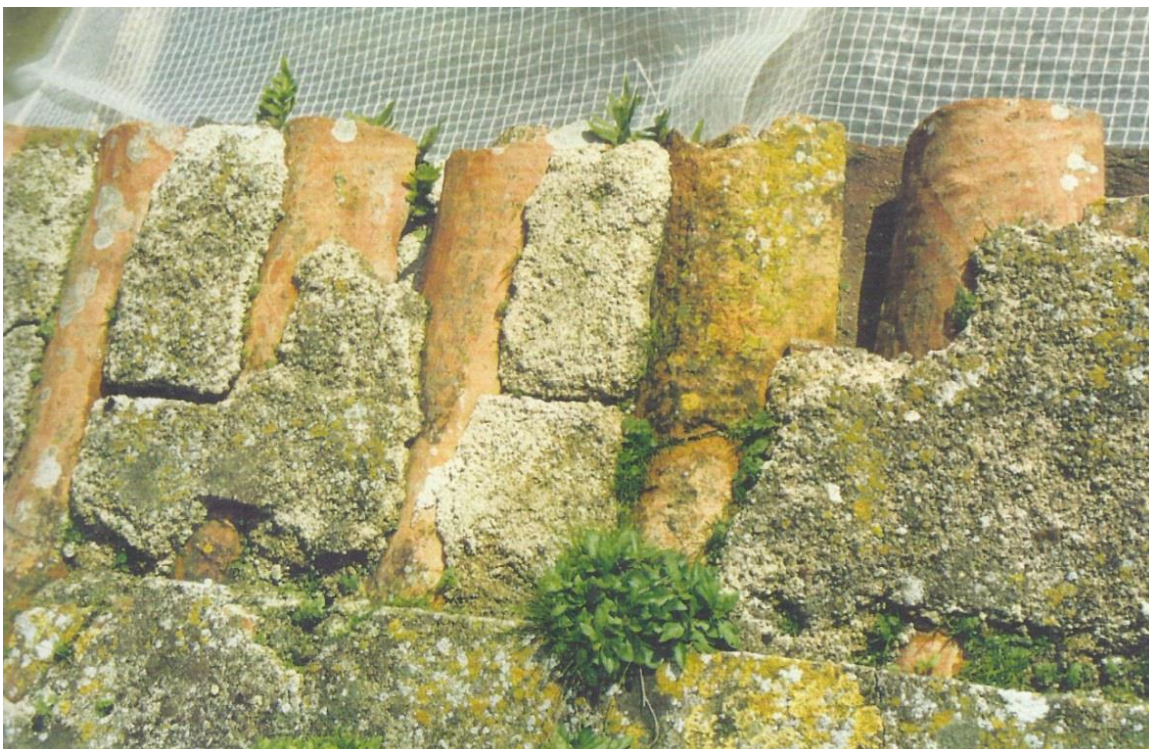
A fendilhação dispersa estava patente na generalidade das argamassas de ligação das telhas e nos paramentos, ao nível dos rebocos dos elementos decorativos, provavelmente devida às deformações e aos ajustes dos respectivos elementos de suporte, ocorridos ao longo dos anos, e que não foram compatíveis com a deformação da argamassa de revestimento.

Fig. 4.18. – Beirado de Cobertura (1996)

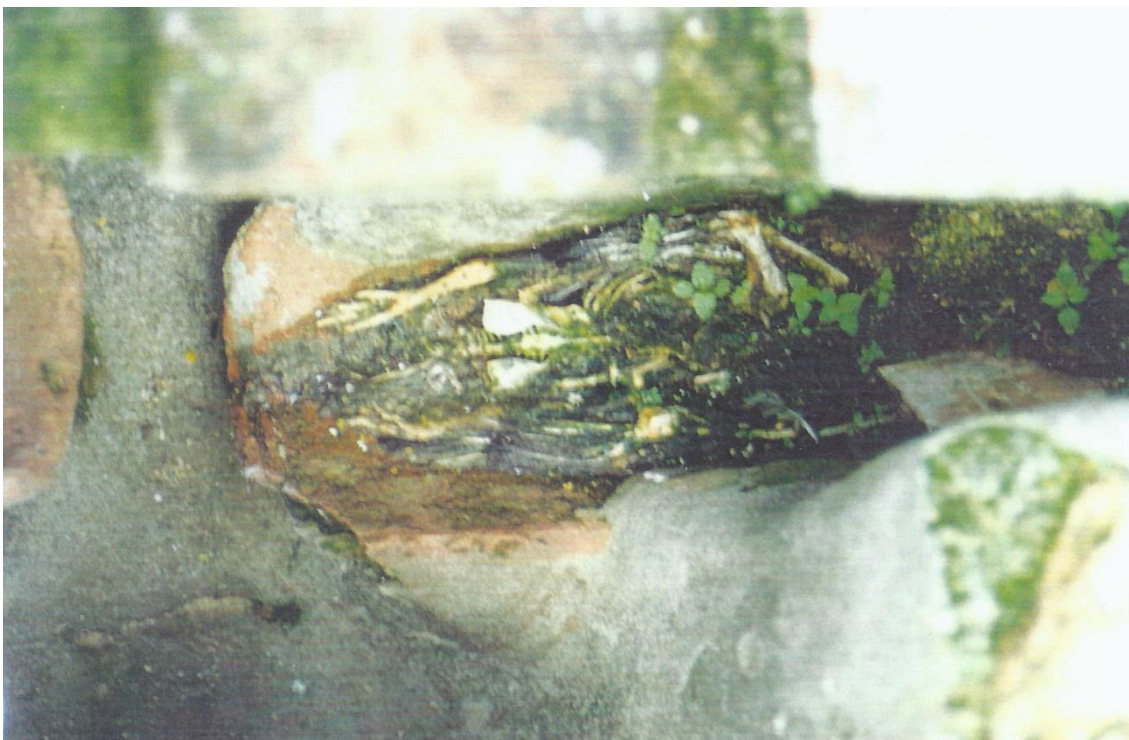
Em particular, face às degradações verificadas nos elementos subjacentes, estava bem patente a pequena dimensão das sobreposições sobre os frechais, e que, em caso de galgamento dos algerozes pelas águas pluviais, não impediam a infiltração das mesmas para o interior dos edifícios.

Fig. 4.19. – Acumulação de Detritos em Algeroz (1996)

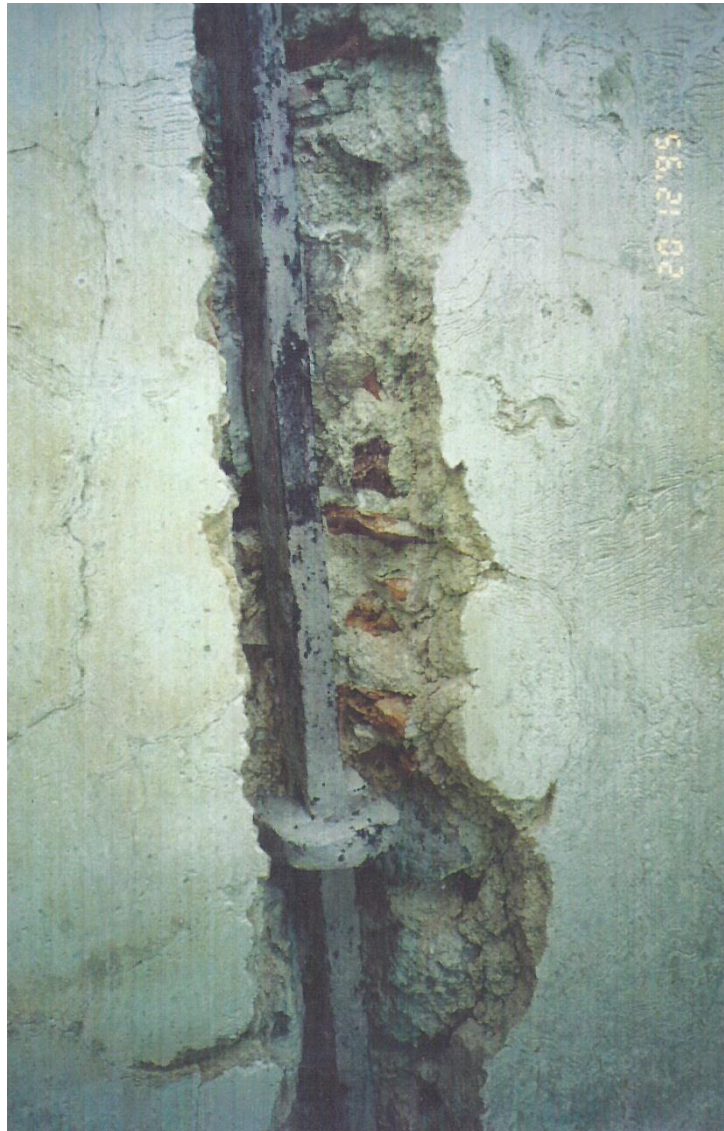
Fig. 4.20. – Elementos de Ancoragem de Tirantes (1995)

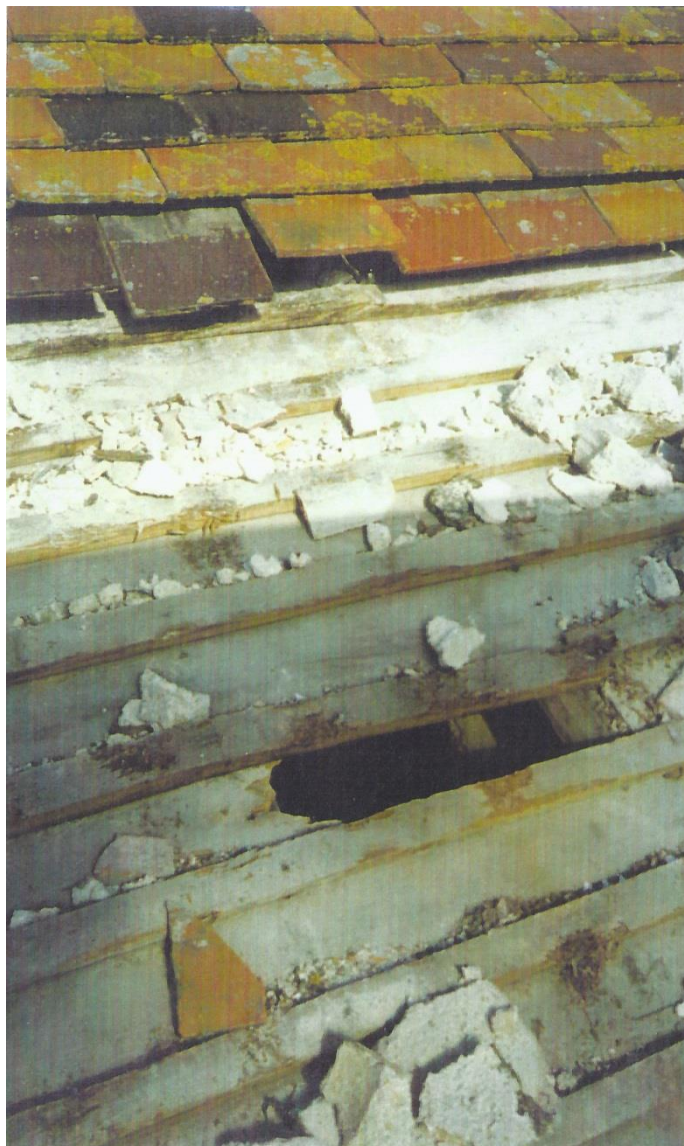
Fig. 5.13. – Degradação de Ripado e Forro (1996)
