O presente documento é elaborado no sentido de registar a caracterização das patologias existentes e descrever os métodos construtivos e as soluções preconizadas por ocasião da última grande intervenção de reabilitação do Palácio Nacional de Sintra, apresentando uma análise actualizada e comparativa da justeza e da oportunidade da sua adopção, face ao que se encontra hoje patente no mesmo local.

A intervenção em causa, que na realidade decorreu entre meados de 1995 e meados de 1997, era parte integrante de um programa de restauro e valorização elaborado pelo então IPPAR, e foi estabelecida com a intenção de restaurar as Coberturas e as Fachadas do Palácio, estendendo-se naturalmente aos diversos elementos construtivos constituintes das mesmas.

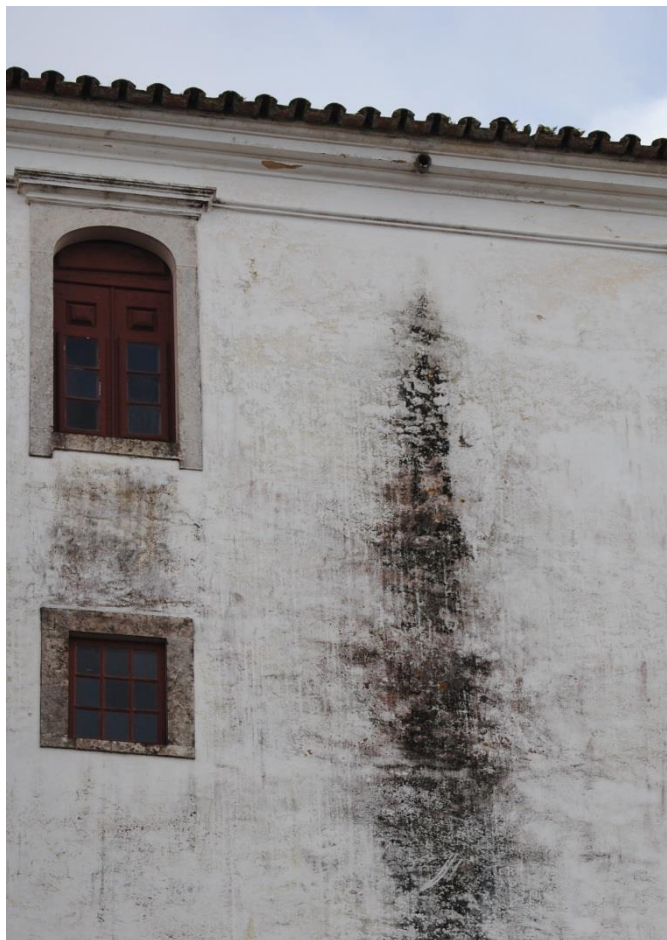
Fig. 6.1. – Escorrência de Águas Pluviais sob Gárgula (2013)

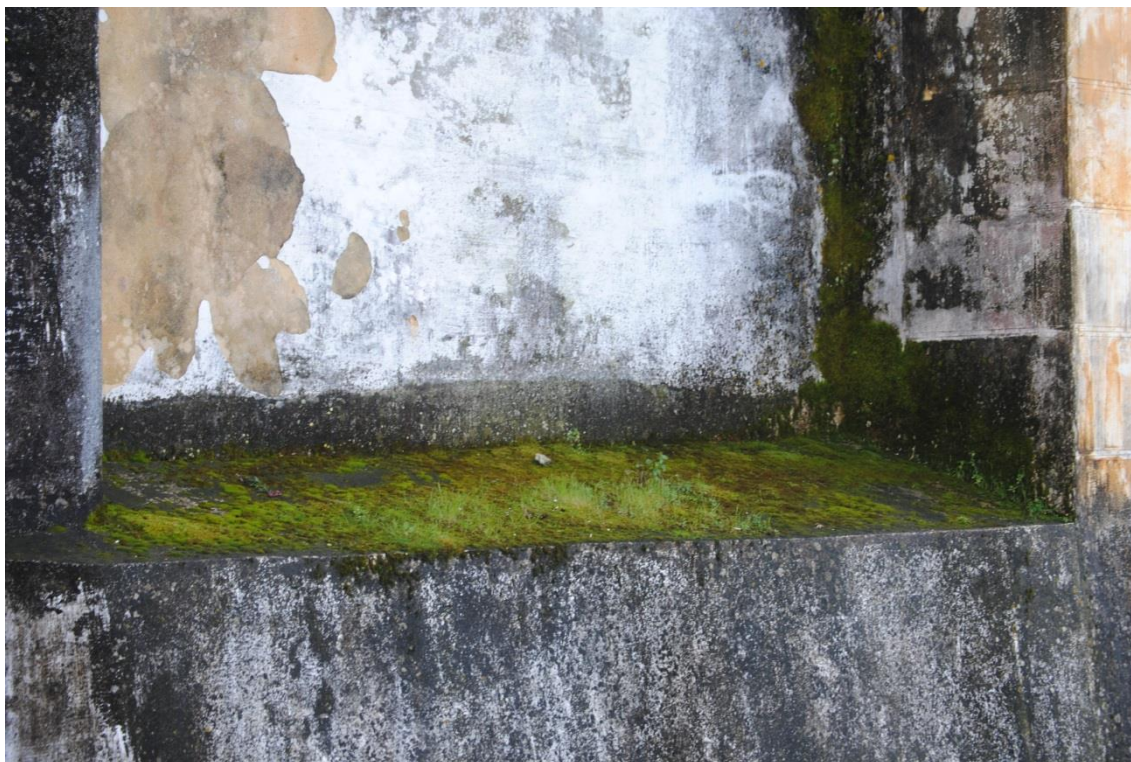
Fig. 6.2. – Colonização Biológica (2013)

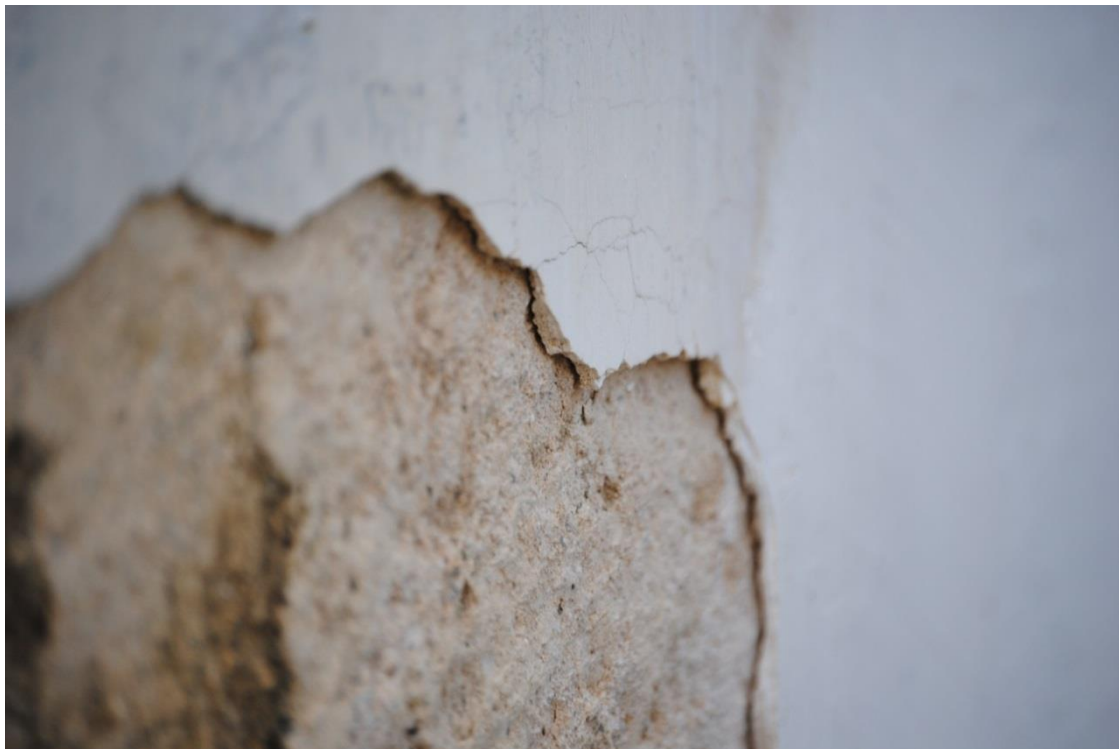
Fig. 6.3. – Destacamento de Reboco (2013)

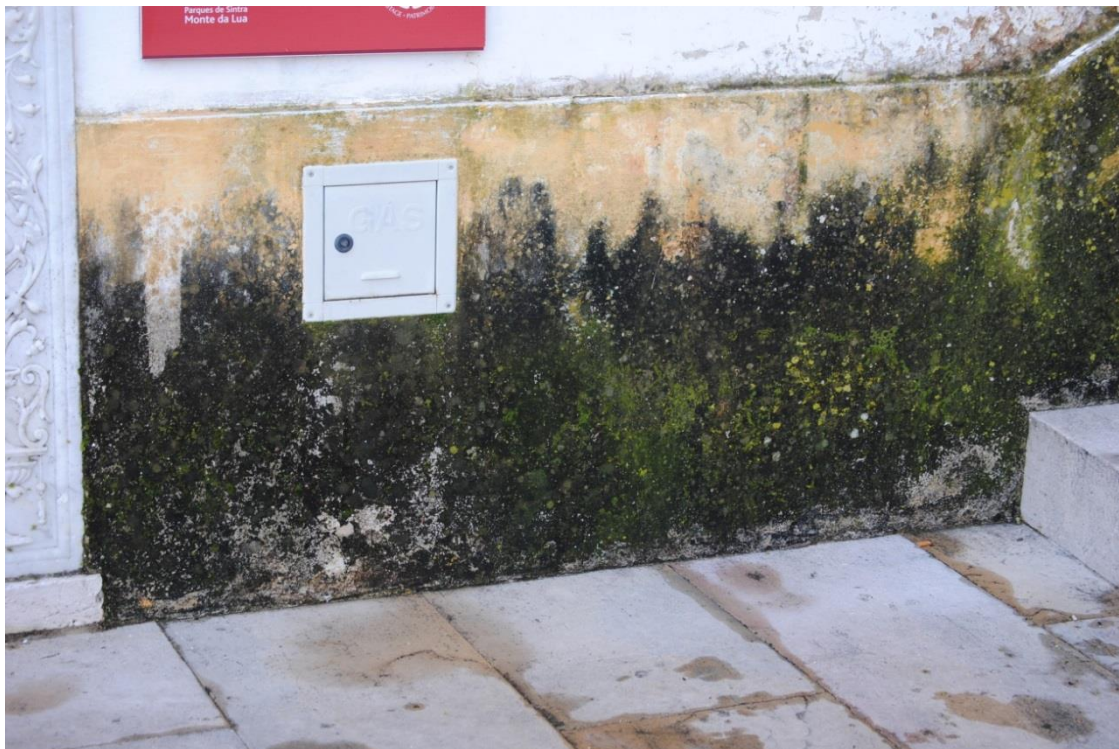
Fig. 6.4. – Eflorescências/Colonização Biológica (2013)

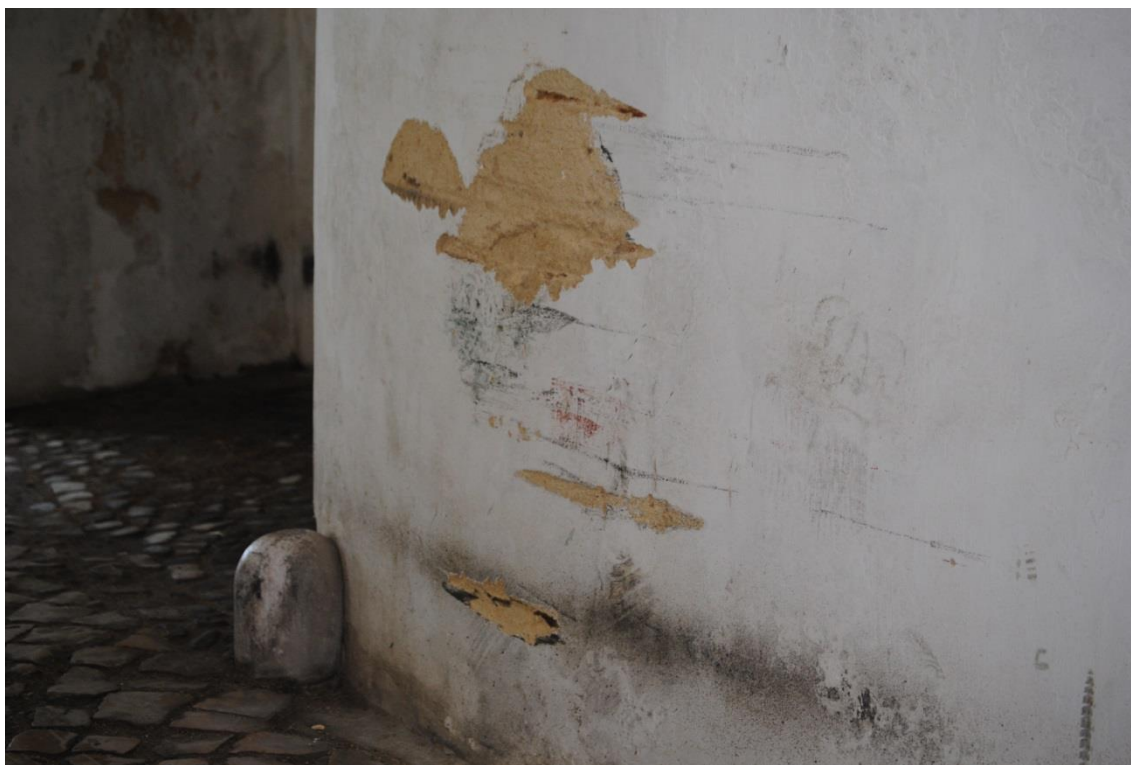
Fig. 6.5. – Embates de Viaturas – Passagem da Área Manuelina (2013)

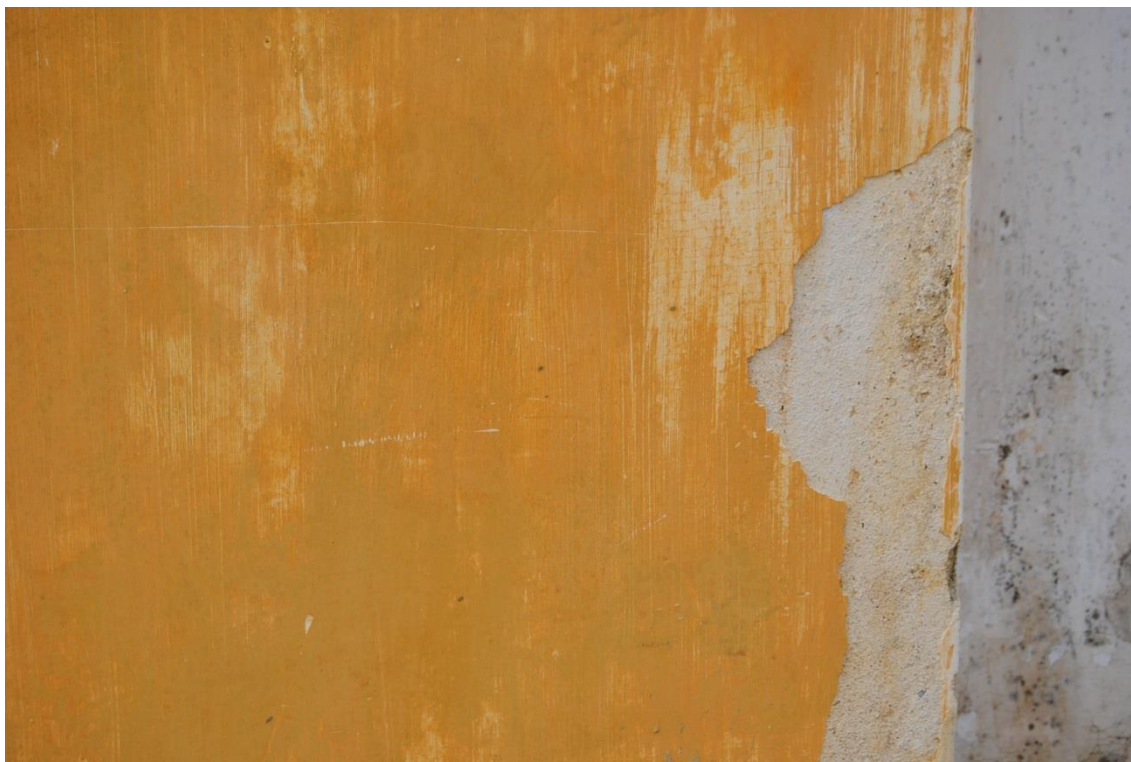
Fig. 6.6. – Degradação Física da Caição dos Cunhais (2013)

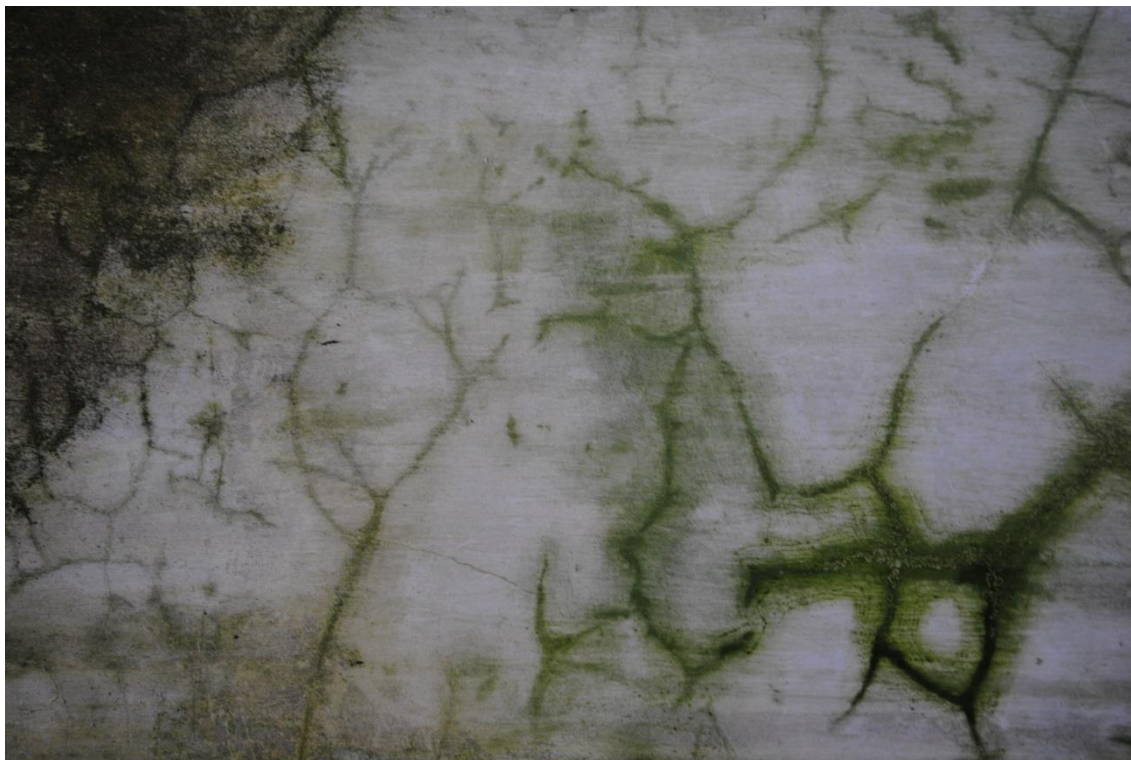
Fig. 6.7. – Fissuração ‘Mapeada’ (2013)

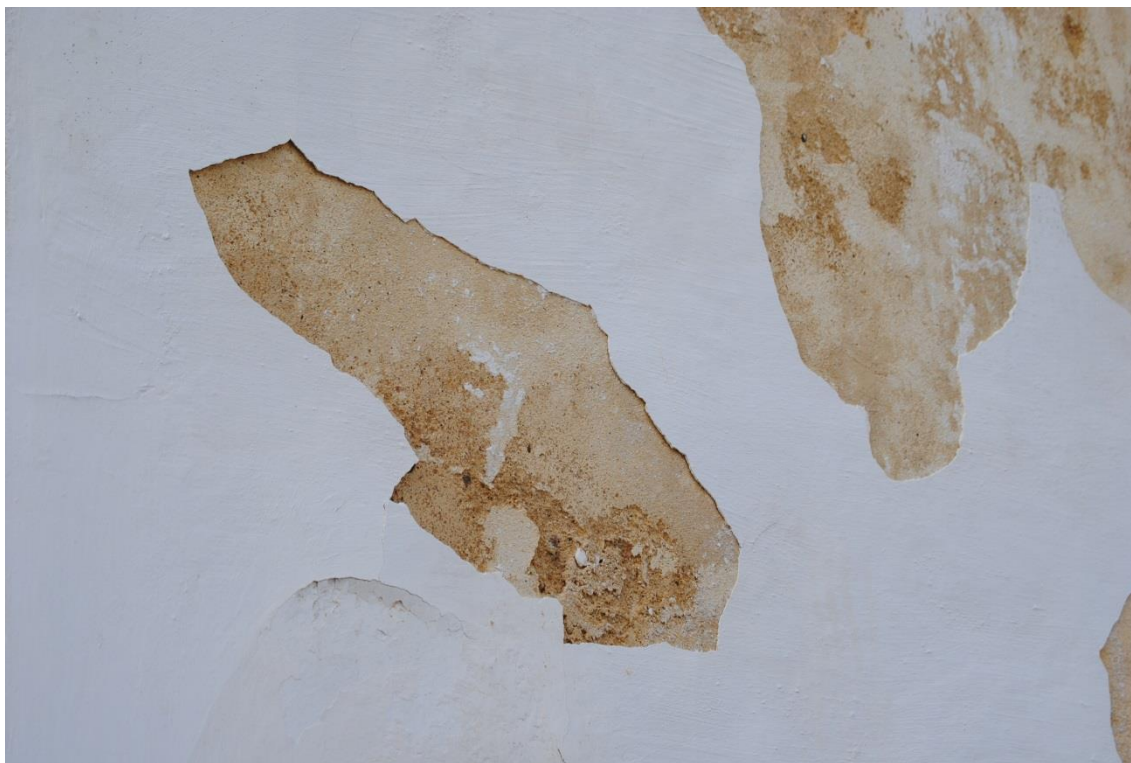
Fig. 6.8. – Destacamento da Caição - Fachada Principal (2013)

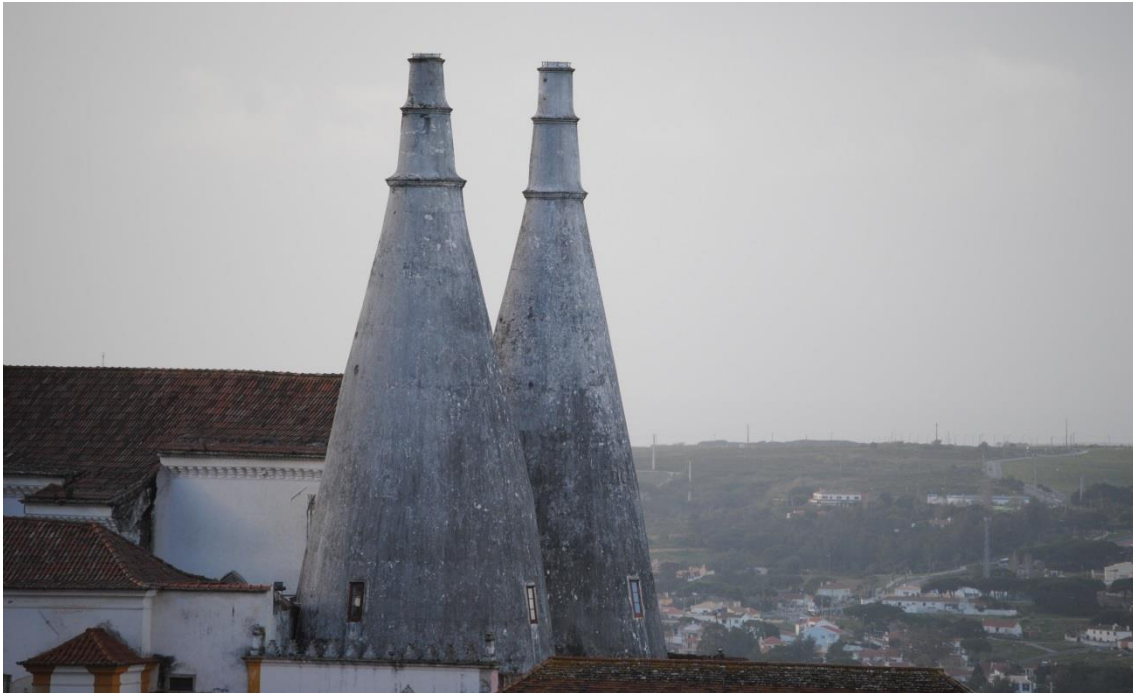
Fig. 6.9 – Sujidades – Chaminés Principais (2013)

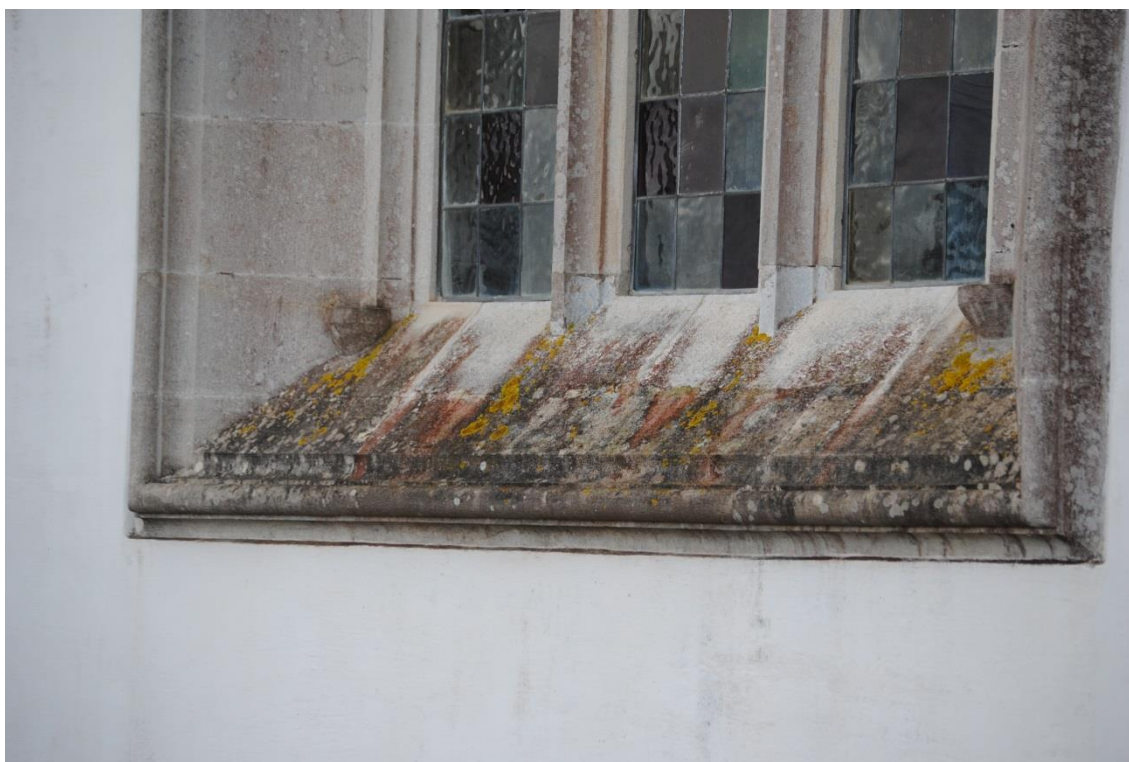
Fig. 6.10. – Colonização Biológica (2013)

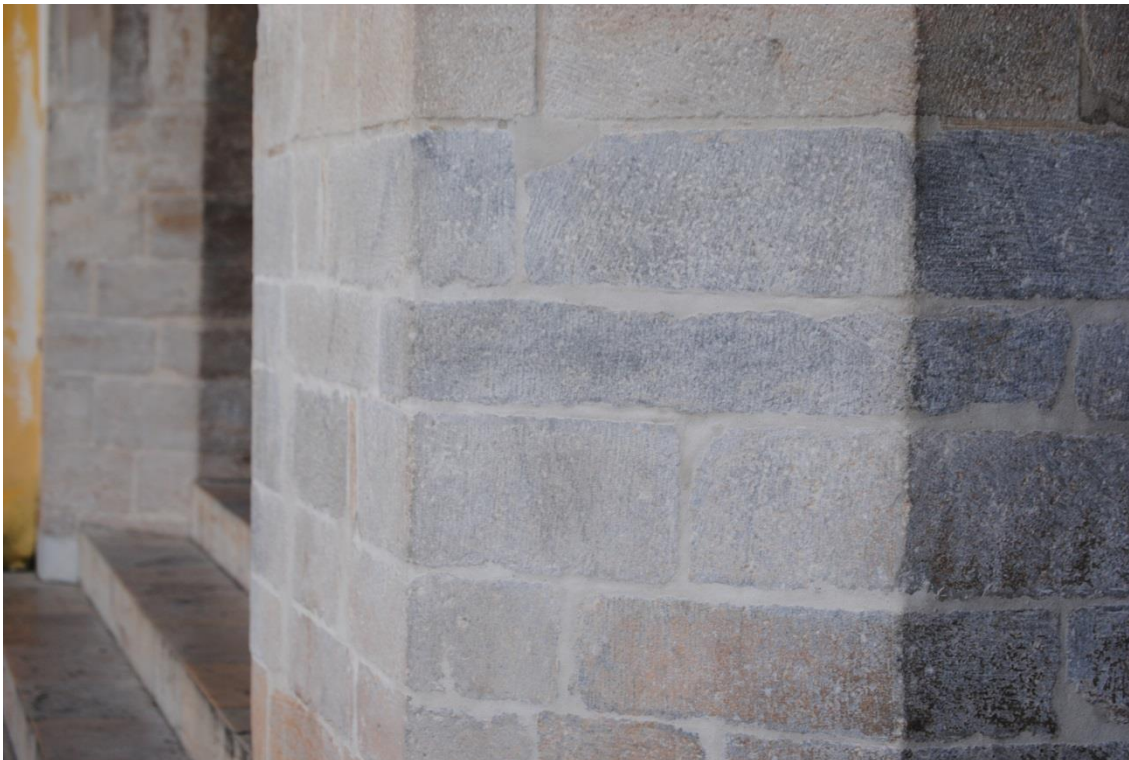
Fig. 6.11. – Juntas – Fachada Principal (2013)

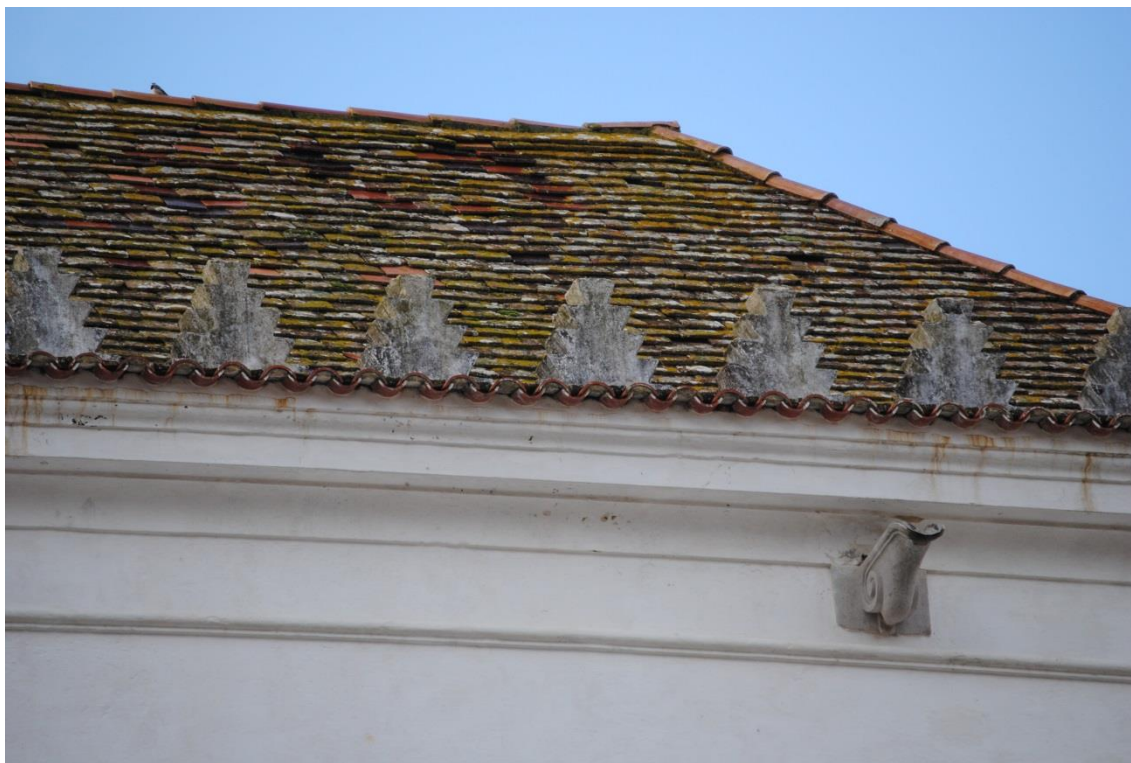
Fig. 6.12 – Colonização Biológica - Melrões (2013)
