INSTITUTO SUPERIOR DE ENGENHARIA DE LISBOA

## **Observação Sistemática de Obras Marítimas - Quebra-mares de Faro-Olhão e Portimão**

Relatório de Estágio de natureza profissional para obtenção do grau de Mestre  
em Engenharia Civil

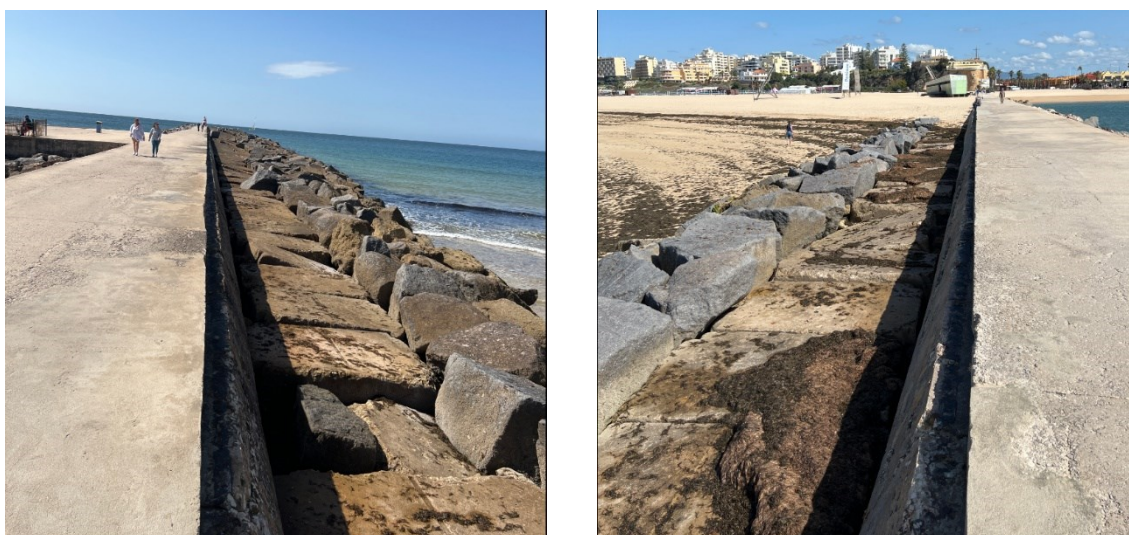
Figura 4.2 – Troço A (ponto 5, talude exterior e coroamento). Esquerda) vista sentido da cabeça; Direita) vista sentido do enraizamento

O troço A apresenta-se em geral em bom estado. O manto resistente (Figura 4.2) não apresenta quedas ou fraturas e o talude encontra-se em bom estado. Os seus constituintes apresentam-se sem danos, quer ao nível de desgaste superficial dos constituintes quer a nível de estrutural (solidez e geometria). Não foram observados quaisquer tipos de assentamentos desde a observação anterior, mantendo-se, no entanto, o assoreamento no início do troço.

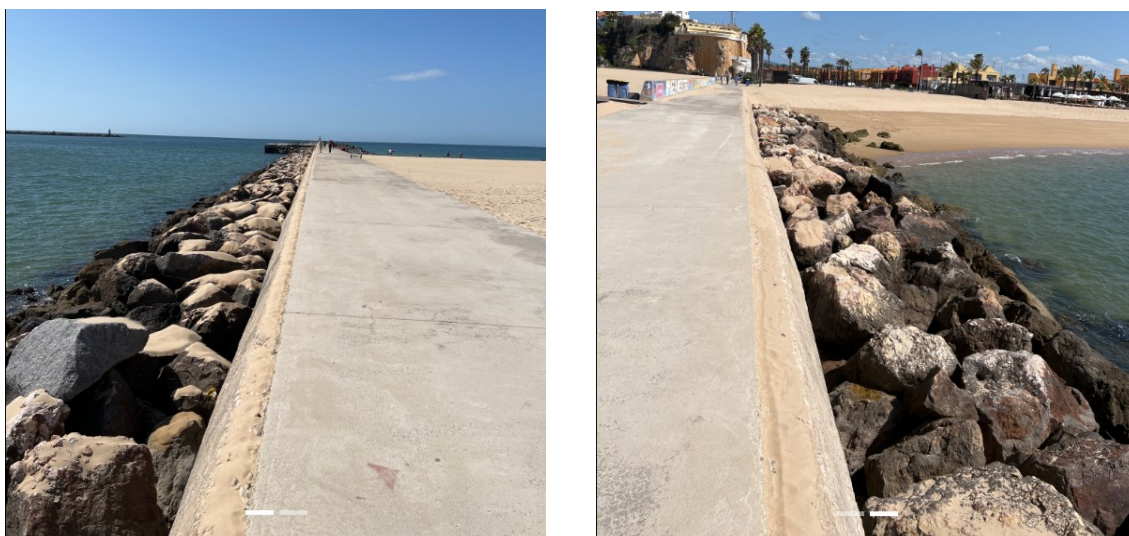
*Figura 4.3 – Troço A (ponto 1, talude interior e coroamento). Esquerda) vista sentido da cabeça; Direita) vista sentido do enraizamento*

O manto interior (Figura 4.3 e Figura 4.4), apresenta-se ligeiramente degradado, com alguma degradação superficial dos materiais e da disposição dos seus constituintes. Apresentam ainda fraturas significativas, evidenciando em alguns locais um deslocamento junto à linha de água e ligeiros assentamentos, essencialmente no início do troço (Figura 4.3).

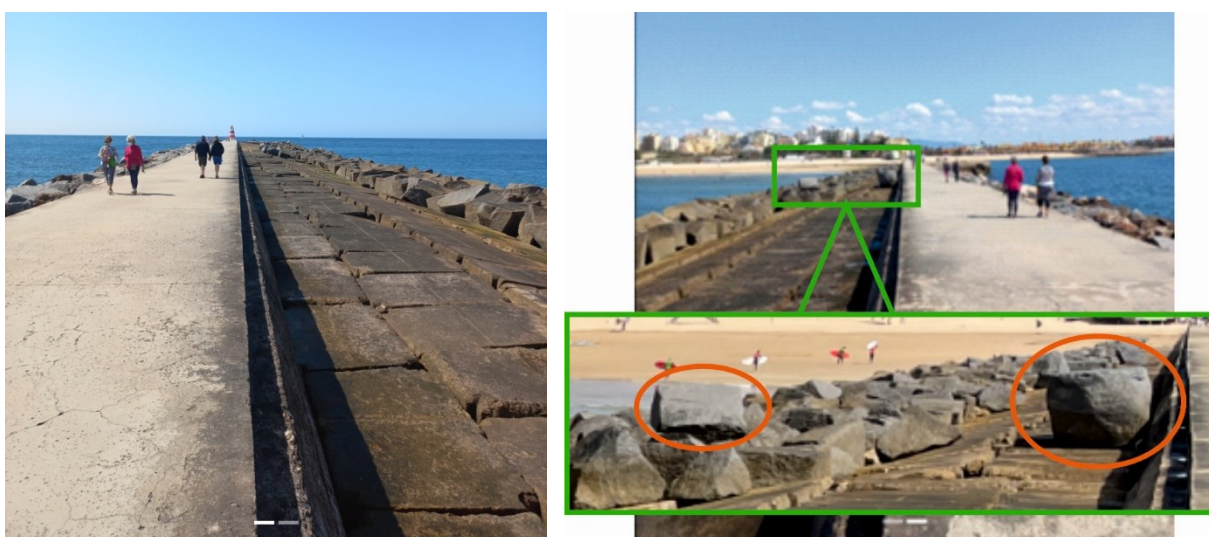
Figura 4.7 – Troço B (ponto 11, talude exterior e coroamento). Esquerda) vista sentido da cabeça; Direita) vista sentido enraizamento

De notar que alguns blocos deslocados, com posição atual no bordo do coroamento exterior e conseqüentemente em posições instáveis (Figura 4.7), não tiveram alterações de posição, podendo numa primeira instância ser deduzida a inexistência de eventos significativos de agitação marítima desde as observações anteriores.

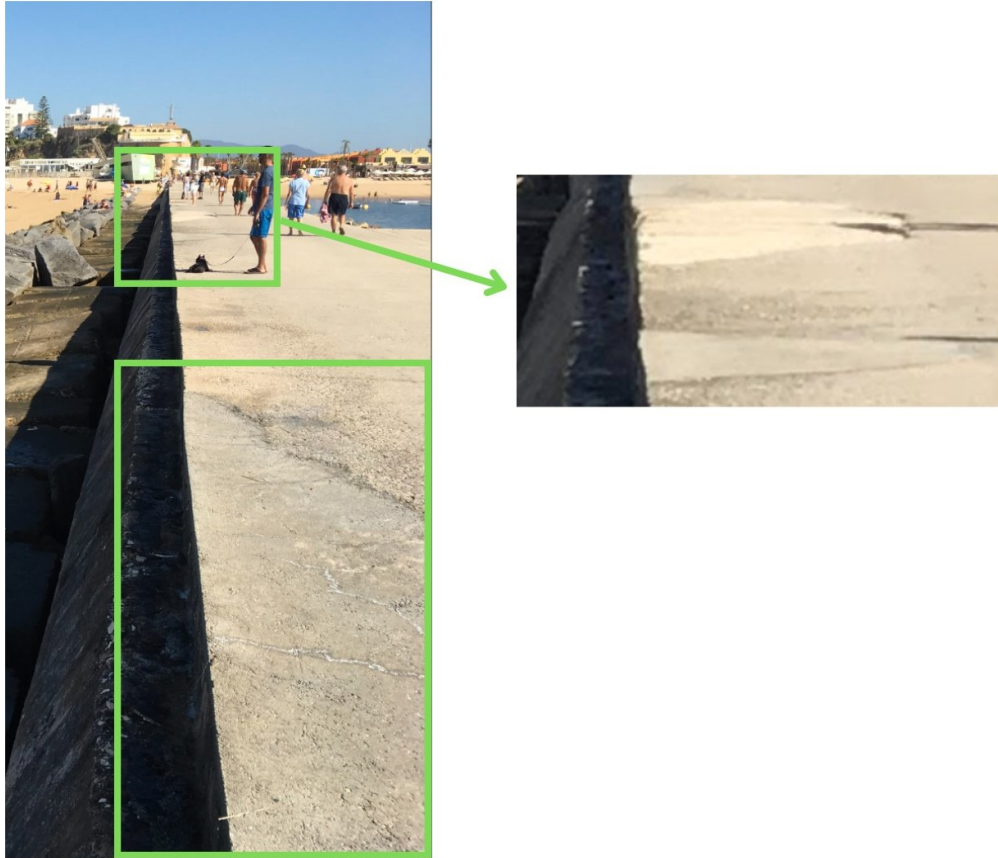
*Figura 4.8 – Reparações efetuadas no passadiço*

A superestrutura/coroamento/passadiço está nas mesmas condições que o troço anterior, apresentando algum desgaste superficial. Similarmente ao que tinha acontecido em anos anteriores, a APS promoveu alguns trabalhos de reparação do passadiço (Figura 4.8), com a colocação de betão no passadiço, nas zonas onde se deu desprendimento de betão, provocado por fenómenos físicos e químicos de deterioração.

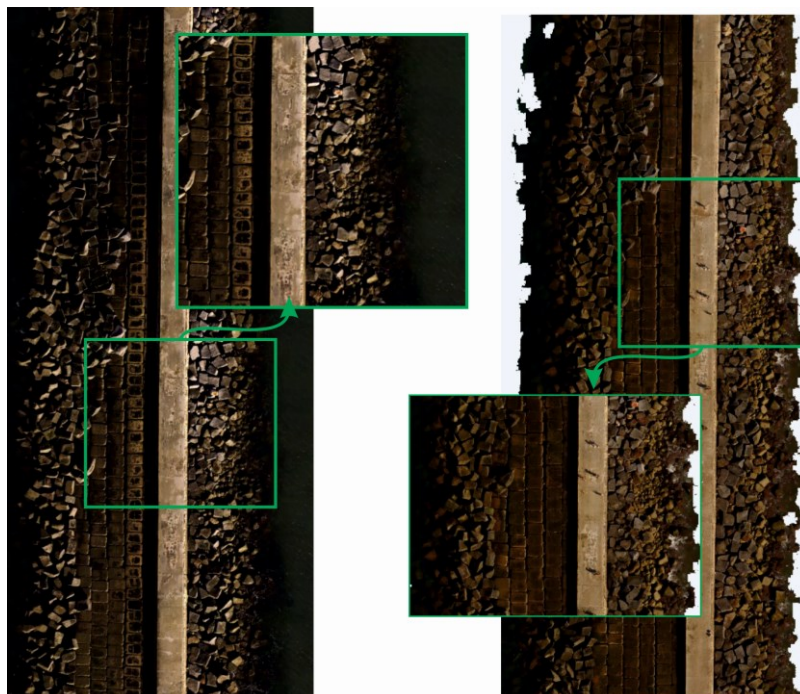
Figura 4.9 – Foco de degradação no troço B. esquerda) situação em 2022; direita) situação em 2018 (Capitão et al., 2019)

O manto interior é o elemento do perfil transversal, do troço B, que apresenta deficiências mais significativas, podendo observar-se várias quedas e fraturas, cantos arredondados e deterioração superficial. Adicionalmente, nas campanhas anteriores tinha sido observado um foco de degradação significativo junto à linha de água, manifestado pela falta de alguns constituintes (enrocamento), porém esse foco não teve alteração (Figura 4.9).

houve alterações (em termos das observações já realizadas anteriormente). Esta constatação tem sido reforçada ao longo dos anos de observação.

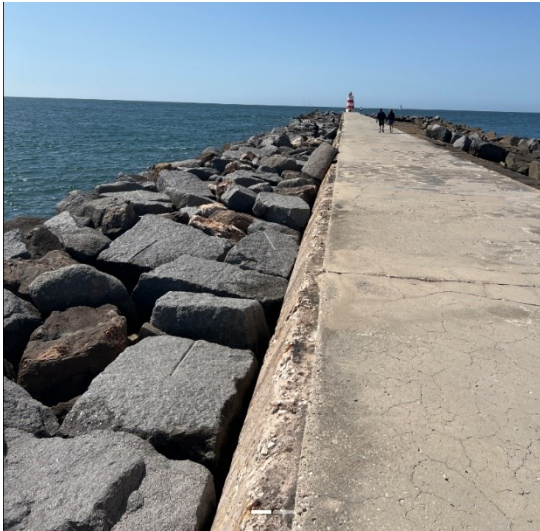
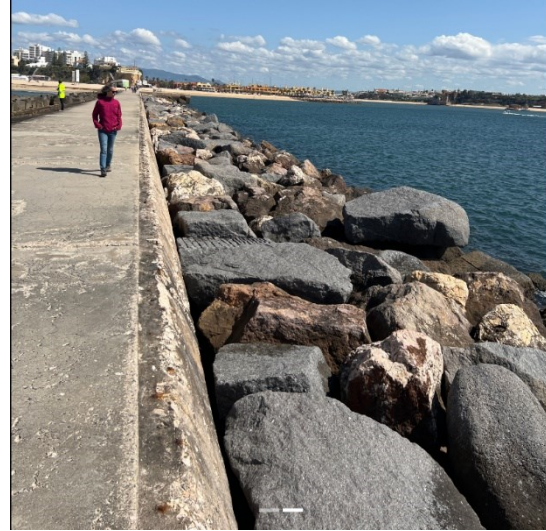
Figura 4.12 – Troço C (ponto 12, talude interior e coroamento). Esquerda) vista sentido da cabeça; Direita) vista sentido do enraizamento

O **troço C** apresenta alguns sinais de deterioração principalmente ao nível do passadiço e do manto interior (Figura 4.12 e Figura 4.14). No que diz respeito ao manto resistente (Figura 4.13), este não apresenta quedas ou fraturas, observando-se apenas alguns blocos com cantos arredondados. A problemática já observada nos troços anteriores junto à linha de água, com o deslocamento de enrocamentos e consequente degradação do elemento, prolonga-se até este troço.

Neste troço foram observadas quedas e fraturas significativas no manto interior e o foco de degradação existente entre os pontos 14 e 16 não provocou um aumento da degradação em relação à inspeção anterior. A degradação superficial está presente, com existência de porosidades nas superfícies dos constituintes, bem como o assentamento do manto, com valores próximos de um m junto à linha de água e dois m no bordo do coroamento interior.

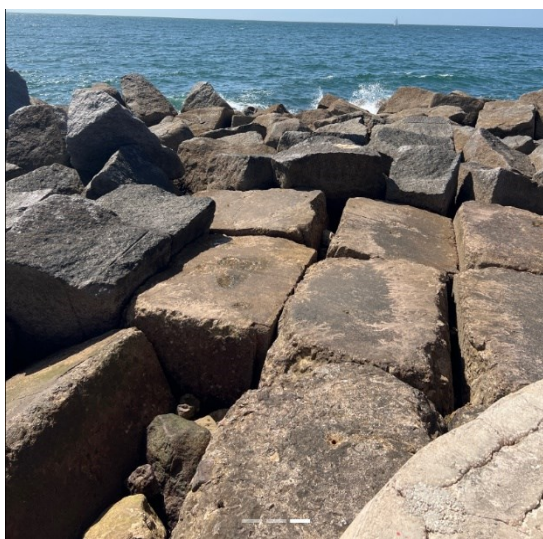
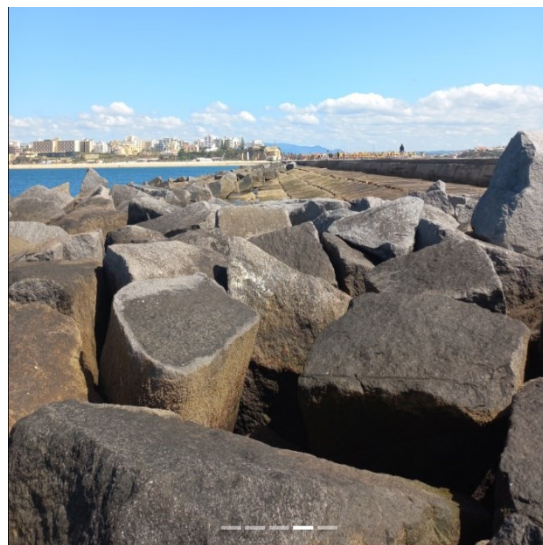
*Figura 4.15 – Troço D (ponto 23, talude exterior). Esquerda) vista sentido da cabeça; Direita) vista sentido enraizamento*

A observação efetuada para o **troço D**, do qual é parte integrante a cabeça do quebra-mar, permitiu verificar a existência de quedas de blocos com importância significativa no talude exterior (manto resistente) (Figura 4.15 e Figura 4.16), sem, no entanto, apresentar assentamento junto à linha de água e ao coroamento. Os blocos apresentam-se, no entanto, sem danos e com geometrias intactas.

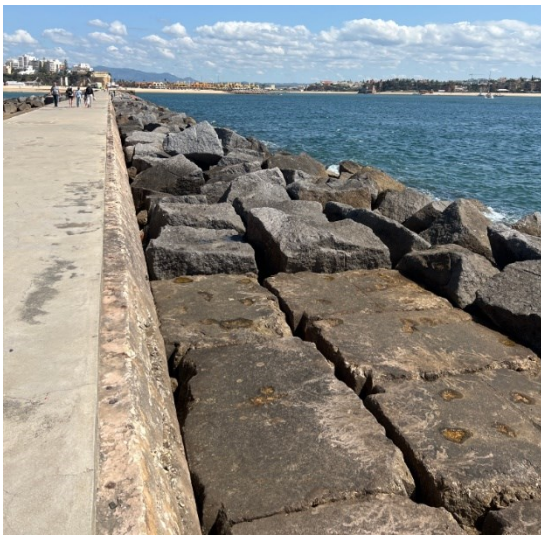
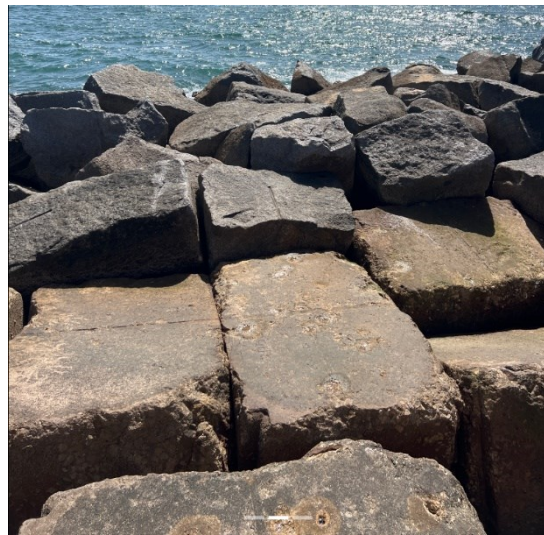
Figura 4.18 – Troço D (ponto 20, talude interior e coroamento). Esquerda) vista do enraizamento; Direita) vista sentido da cabeça

No que respeita ao manto interior e ao setor interior da cabeça do quebra-mar (Figura 4.18 e Figura 4.17), estes apresentam-se degradados junto à linha de água, com um desarrumo de blocos significativo, com fraturas e quedas importantes e degradações superficiais ligeiras ao nível da superfície dos constituintes, manifestada pela existência de poros. O talude não apresenta assentamentos, mas notou-se movimentos num bloco identificado anteriormente, junto ao ponto 22.

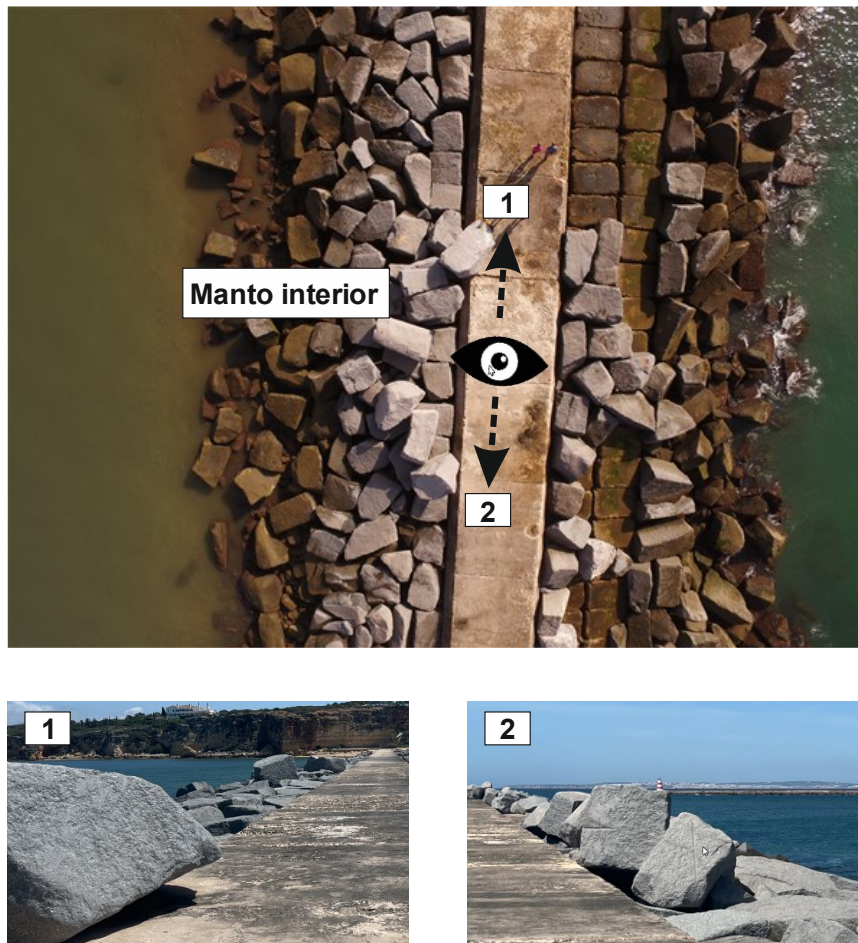
A superestrutura (Figura 4.23) está ligeiramente fraturada, apresentando, no entanto, muita degradação superficial, podendo ser deduzido que será devido aos galgamentos que possam ter ocorrido, aliado à matéria orgânica agressiva que deteriora o passadiço. O manto interior (Figura 4.22 e Figura 4.24) é o elemento do perfil transversal deste troço que se encontra em melhor estado, sem quedas, fraturas ou assentamentos. A única ocorrência que se pode relatar é a presença de enrocamento proveniente do manto exterior, que galgou a estrutura e encontrou a sua posição de equilíbrio no manto interior, nomeadamente junto à berma do coroamento interior (Figura 4.25).

Figura 4.25 – Enrocamentos deslocados do manto resistente para o manto interior, troço E, ponto 8; 1 – Vista do manto interior, sentido do enraizamento; 2 – Vista do manto interior, sentido da cabeça.

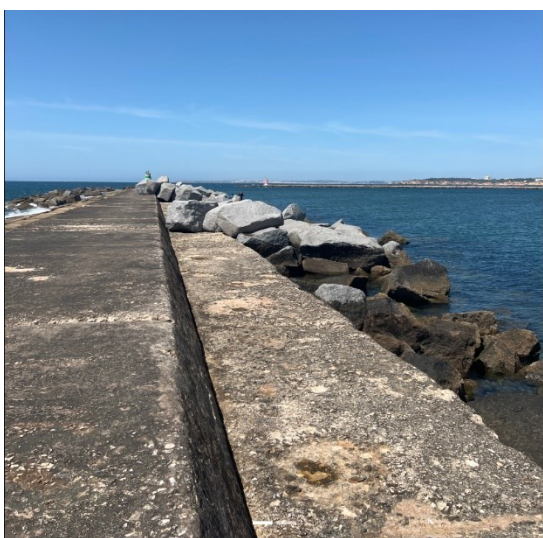
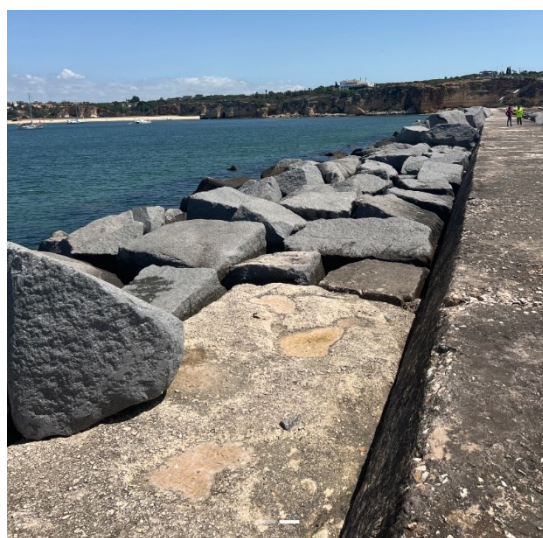
*Figura 4.26 – Troço F (ponto 11, talude interior e coroamento). Esquerda) vista sentido da cabeça; Direita) vista sentido do enraizamento*

O manto interior (Figura 4.26), similarmente ao que se observou no manto resistente, apresenta também muitas quedas, sem ocorrência de fraturas. De notar que muitos dos blocos que se movimentaram do manto resistente, galgaram a superestrutura, obtendo a sua posição final de equilíbrio no manto interior. Por se tratar de uma mudança significativa da forma do talude é fácil observar-se esta acumulação de blocos.

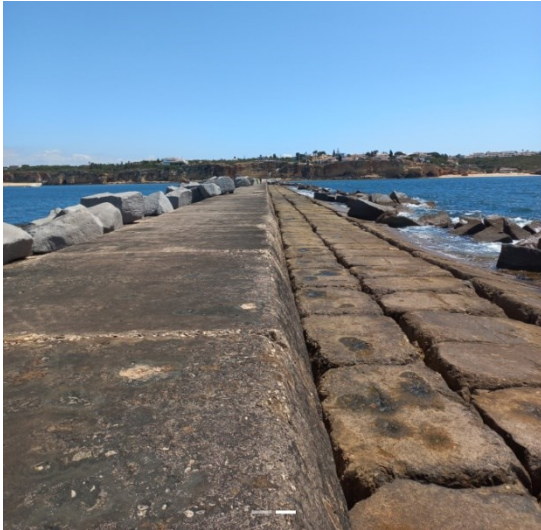
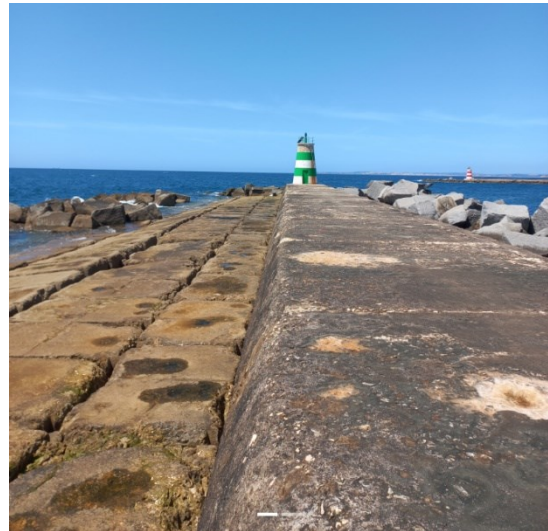
Figura 4.28 – Troço F (ponto 14, talude exterior e coroamento). Esquerda) vista sentido do enraizamento; Direita) vista sentido da cabeça

No seguimento da observação do troço E, também o **troço F** apresenta um grau de degradação elevado, manifestando-se através de uma zona de erosão de blocos no manto (Figura 4.28). Esta anomalia poderá resultar, caso as condições sejam desfavoráveis, em deterioração acentuada no quebra-mar e possíveis roturas do manto por erosão, pois a capacidade resistente do manto encontra-se diminuída.

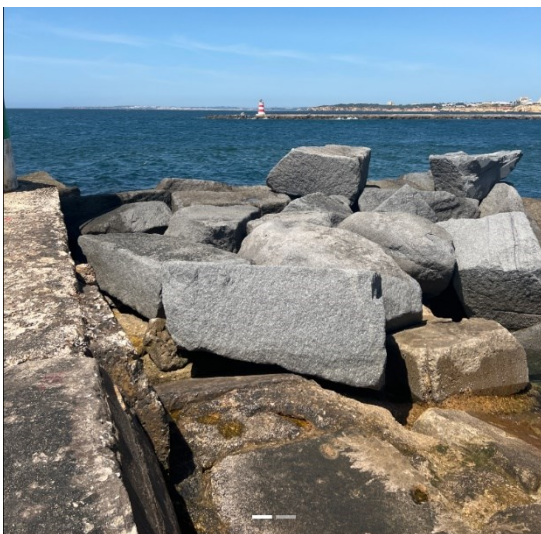
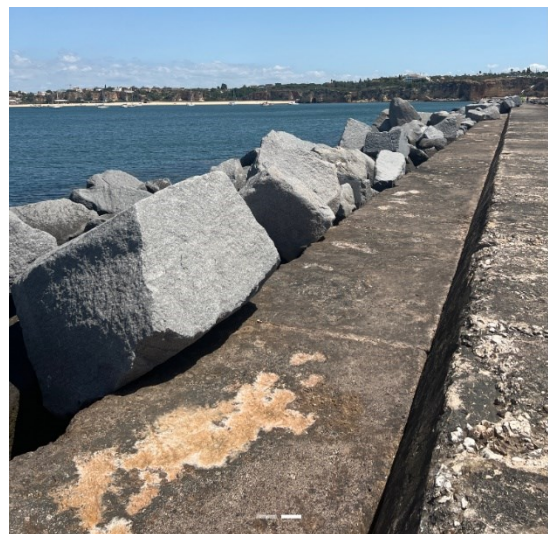
Figura 4.29 - Troço G (ponto 17, talude interior e coroamento). Esquerda) vista sentido da cabeça; Direita) vista sentido do enraizamento

A cabeça do quebra mar observado, correspondente ao **troço G**, apresenta-se em conformidade com a restante estrutura, apresentando-se os taludes extremamente degradados, com inúmeras quedas e movimentações de blocos, onde é possível observar mais uma vez a deposição de blocos no manto interior ou tardez (Figura 4.29), para além de um assentamento a rondar 1 m, e a escassez de blocos de proteção no manto resistente (Figura 4.30). Os blocos neste troço, apesar de se apresentarem sólidos, estão ligeiramente degradados nos cantos, estando os mesmos, na sua maioria, arredondados. A superestrutura apresenta um grau de degradação elevado. Ao nível das fraturas, são em número reduzido e sem expressão a nível estrutural.
