**Reabilitação Geral e Gestão dos Riscos de Edifício na Figueira da Foz**

**José Carlos Calhau Pechardo**

**Relatório de estágio para obtenção do grau de Mestre em Engenharia Civil na Área de Especialização de Edificações**

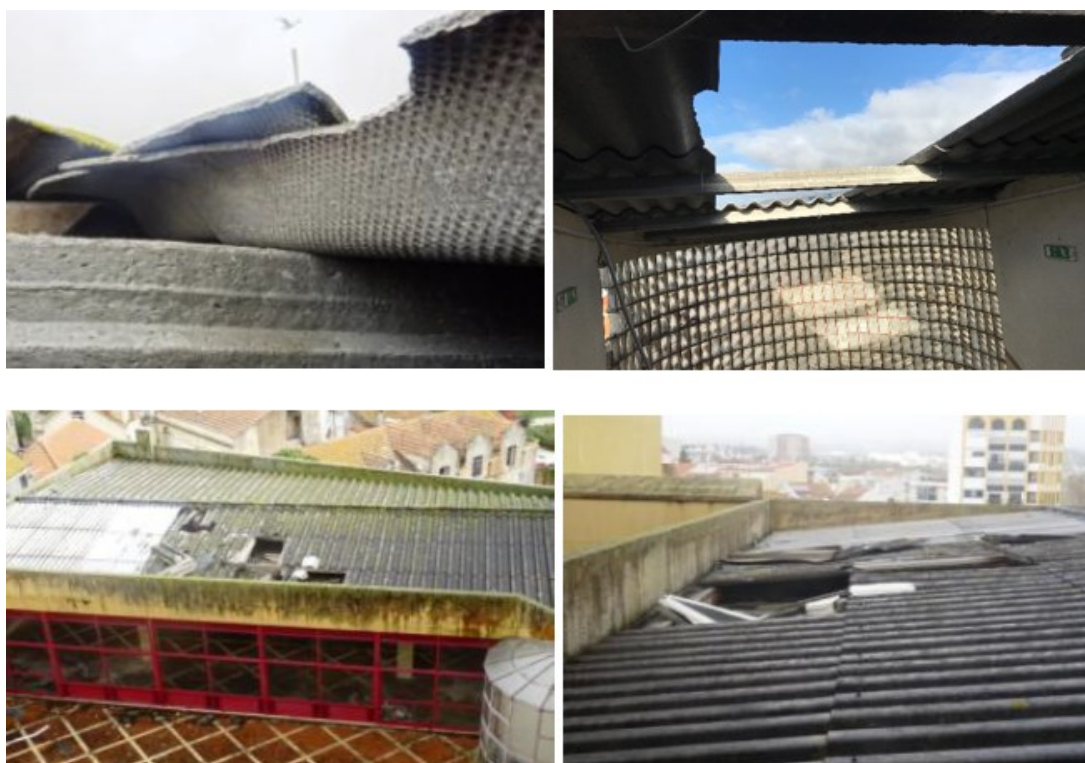
A vistoria técnica incidiu sobre todas as fracções, cobertura, partes comuns e caves do edifício. Em geral, foram detectadas patologias relacionadas com a passagem do furacão *Leslie*, nomeadamente painéis de cobertura e caixilharias levados pelo vento, infiltrações causadas pelo arranque, pelo vento, de parte das chapas de cobertura conforme Figura 2.25, que se alastraram aos pisos inferiores, através de lajes, condutas e paredes.

*Figura 2.24 - Danos na Cobertura*

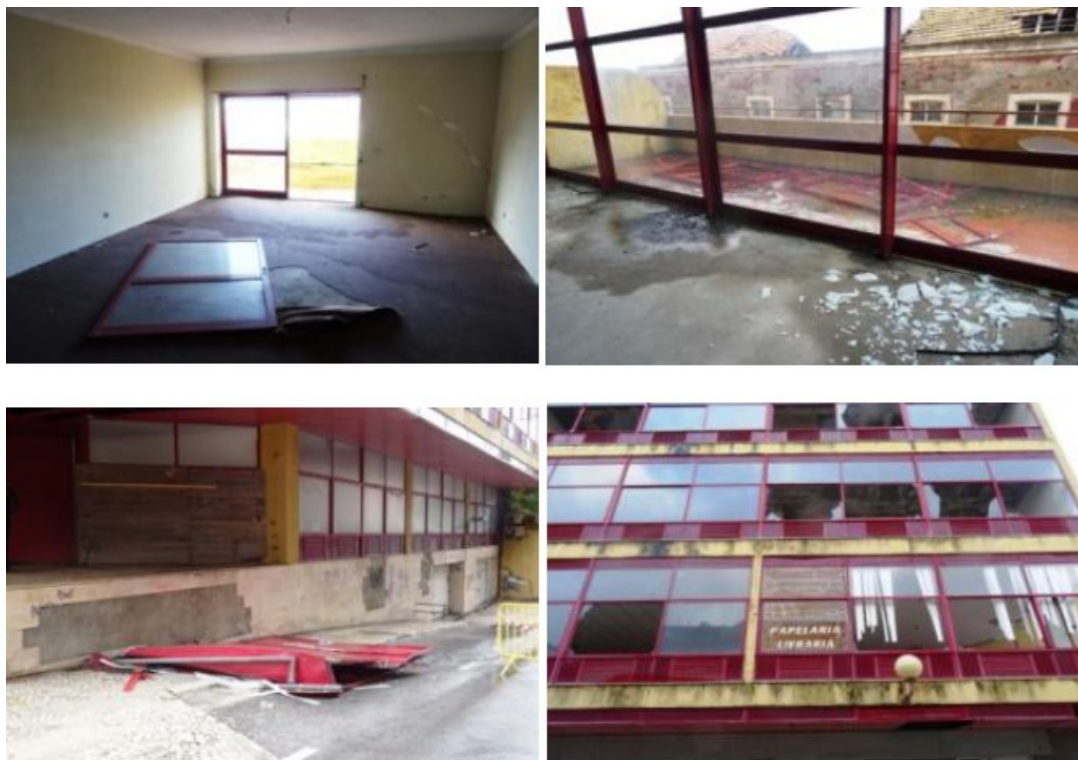
Também no interior, foram registados danos em tectos falsos, vidros partidos e presença de água, proveniente não só de infiltrações, como também da entrada directa da chuva, devido à falta de vidros e caixilharias, derrubadas pelo vento (Figura 2.25).

*Figura 2.25 - Danos em Caixilharias e Tectos Falsos*

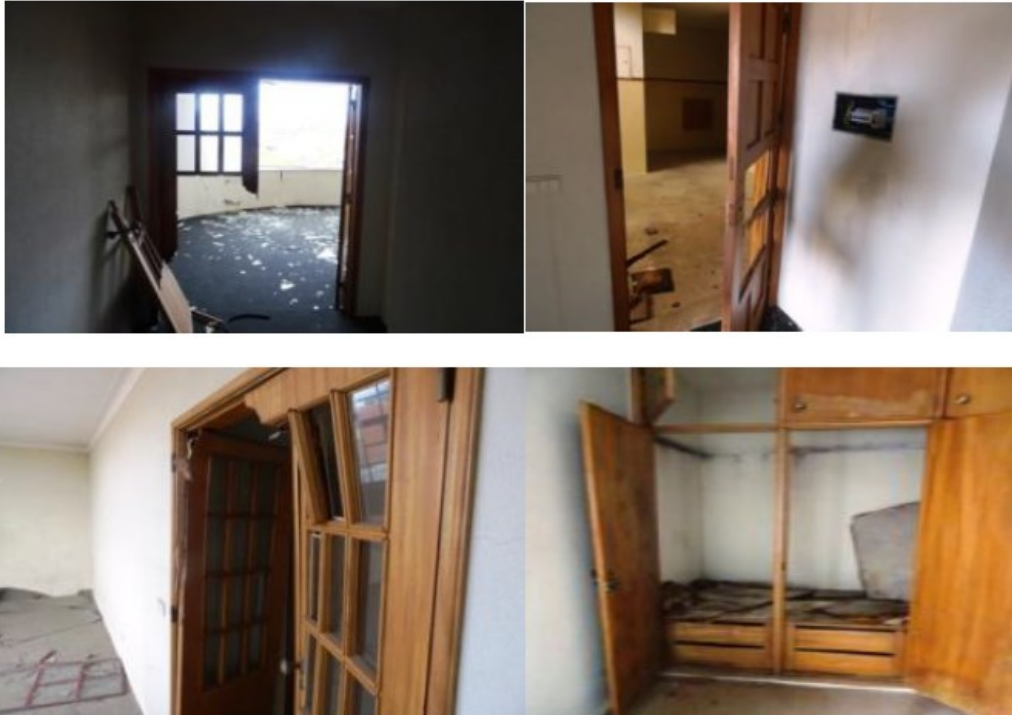
Verificou-se a degradação acentuada de carpintarias e revestimento de pavimentos, provocada pela existência de um ambiente húmido conforme Figura 2.27 e 2.28, resultante não só das infiltrações, como da falta de proteção à chuva, vento e baixas temperaturas, a que o edifício ficou sujeito depois da passagem do furacão.

*Figura 2.26 - Danos em Portas Interiores e Roupeiros*

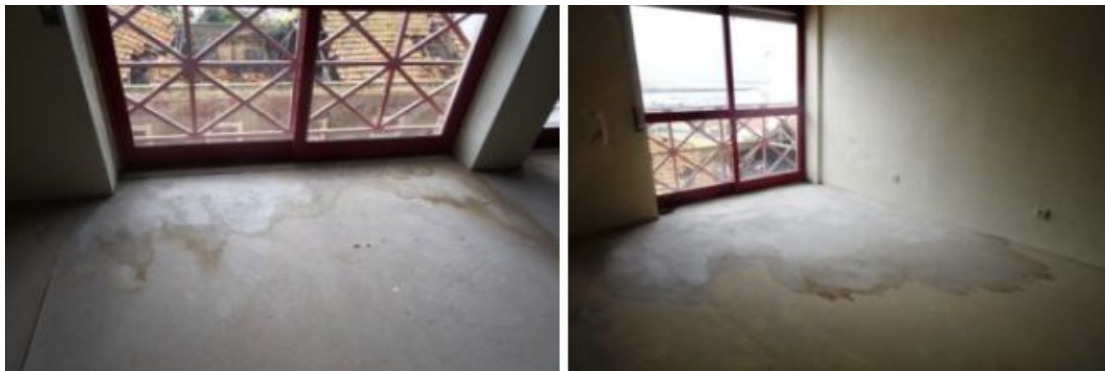
*Figura 2.27 - Danos em Pavimentos Interiores*

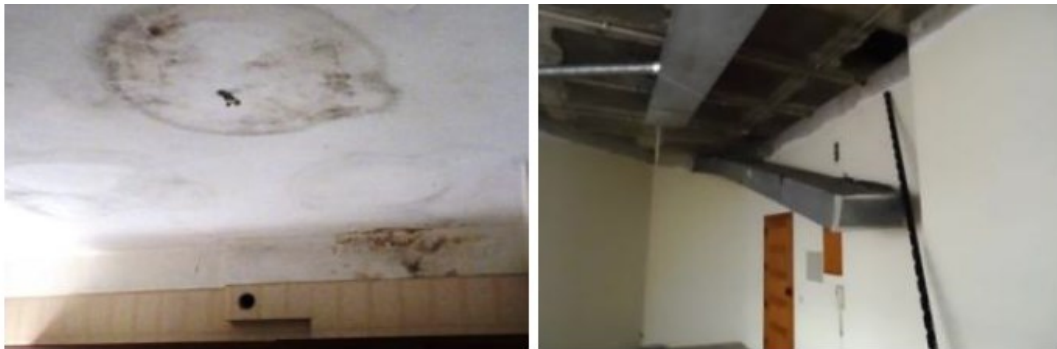
Pelo que foi possível observar, pressupõe-se que a instalação eléctrica poderá estar também danificada, sendo conveniente a sua revisão geral, para verificação de elementos eléctricos oxidados e/ou queimados por eventuais curto-circuitos (Figura 2.28). Todos os elevadores do edifício se encontravam desactivados, não sendo possível aferir a existência de danos, nem a sua origem, caso existam.

*Figura 2.28 - Danos nas instalações especiais Eléctricas e Ventilação*

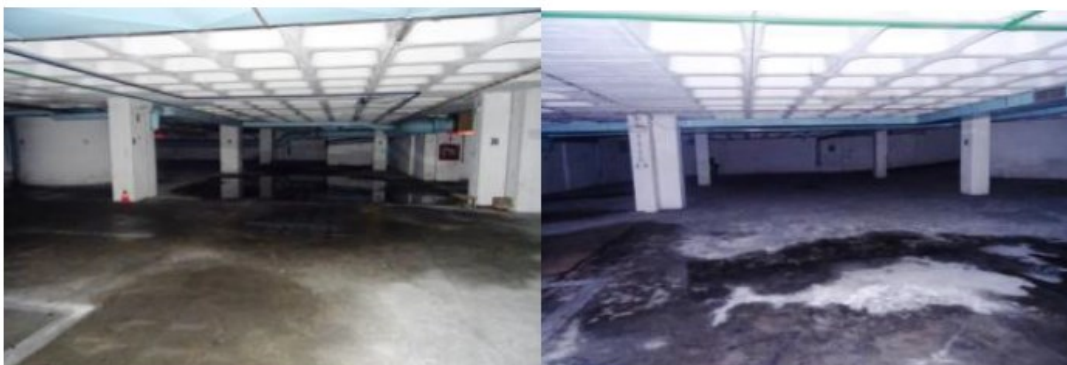
Nas caves observou-se essencialmente a presença de água em abundância e a presença de resíduos vindos do exterior, através dos portões de acesso, presumivelmente devido à intensidade do vento que se fez sentir (Figura 2.29).

*Figura 2.29 - Danos nas zonas das caves devido à inundação*
