INSTITUTO SUPERIOR DE ENGENHARIA DE LISBOA

Diagnóstico de Patologias na Construção Apoiada na Análise Termográfica

Trabalho de Relatório de Estágio de natureza científica para obtenção do grau de Mestre
em Engenharia Civil

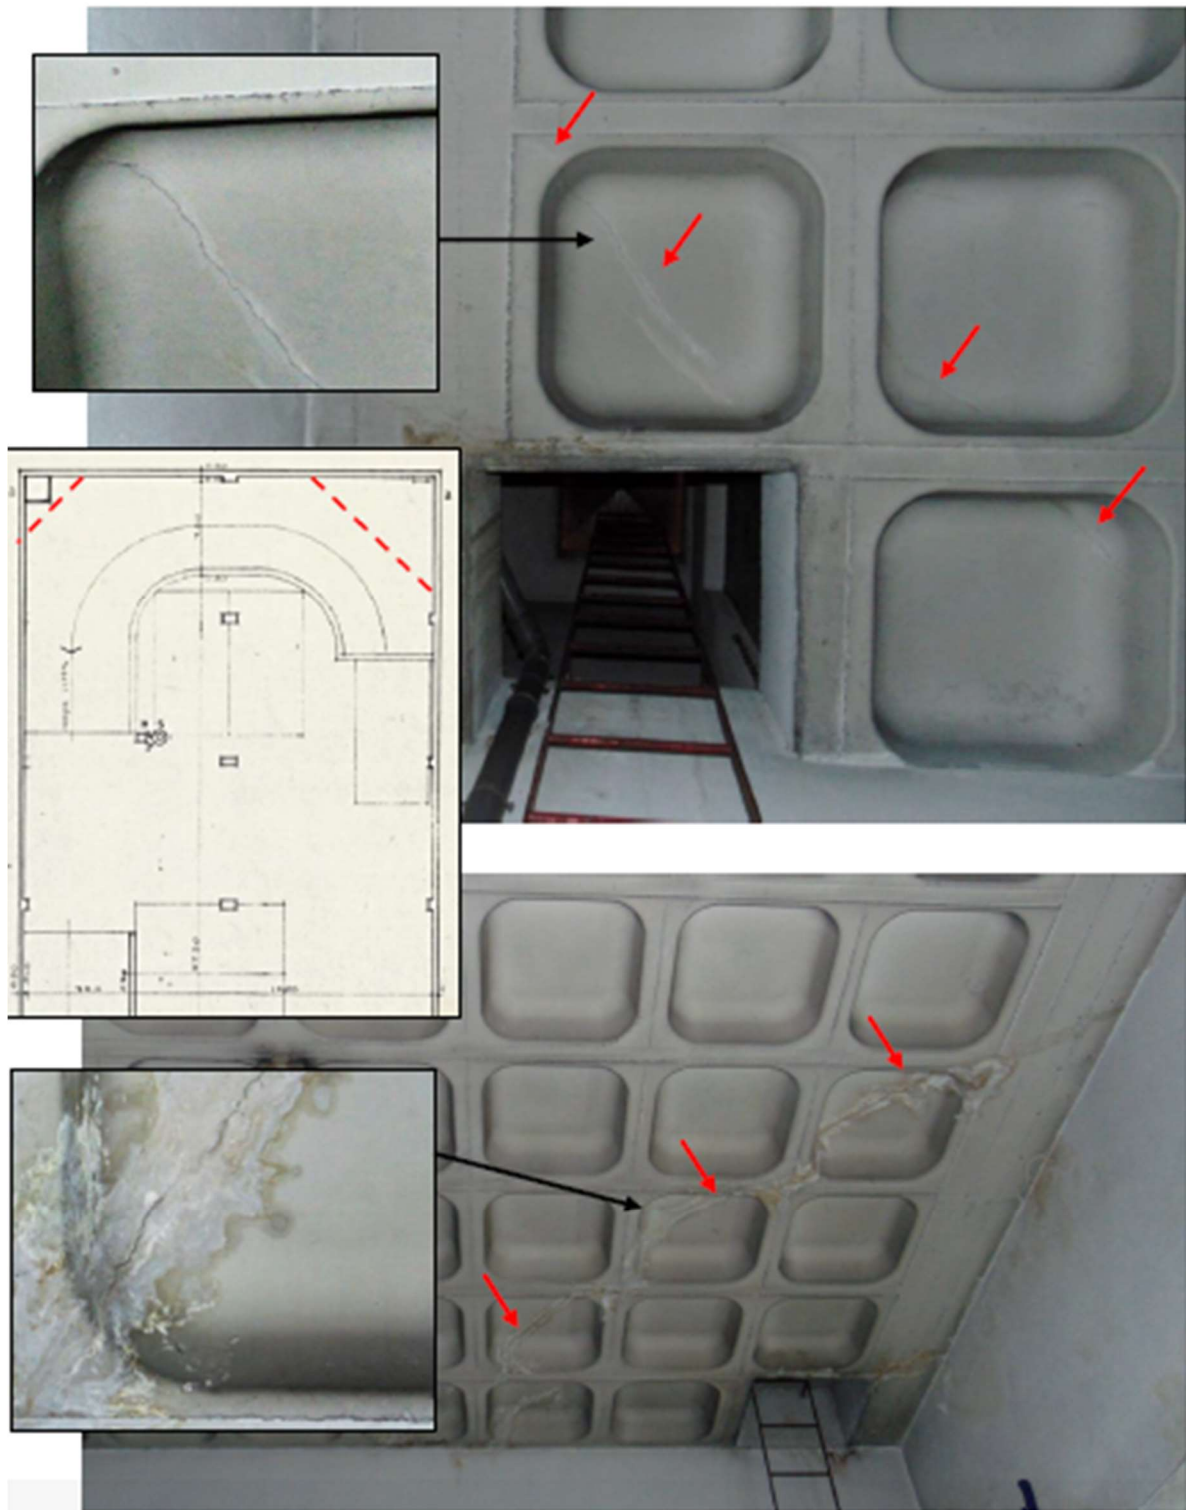
Em ambos os cantos, a fissuração detetada apresenta uma dimensão semelhante apesar de visualmente o canto direito apresentar mais danos. O tipo de fissuração e orientação encontrada não se encaixa nos casos típicos de deformação estrutural por excesso de carga, sendo possível que se trate de fissuração já de construção sem relevância para a estabilidade do edifício. Note-se que apesar do canto direito aparentar danos mais severos, em ambos os cantos a fissuração apresenta uma espessura semelhante.

Figura 16-Fissuração, teto de laje Garagem -I

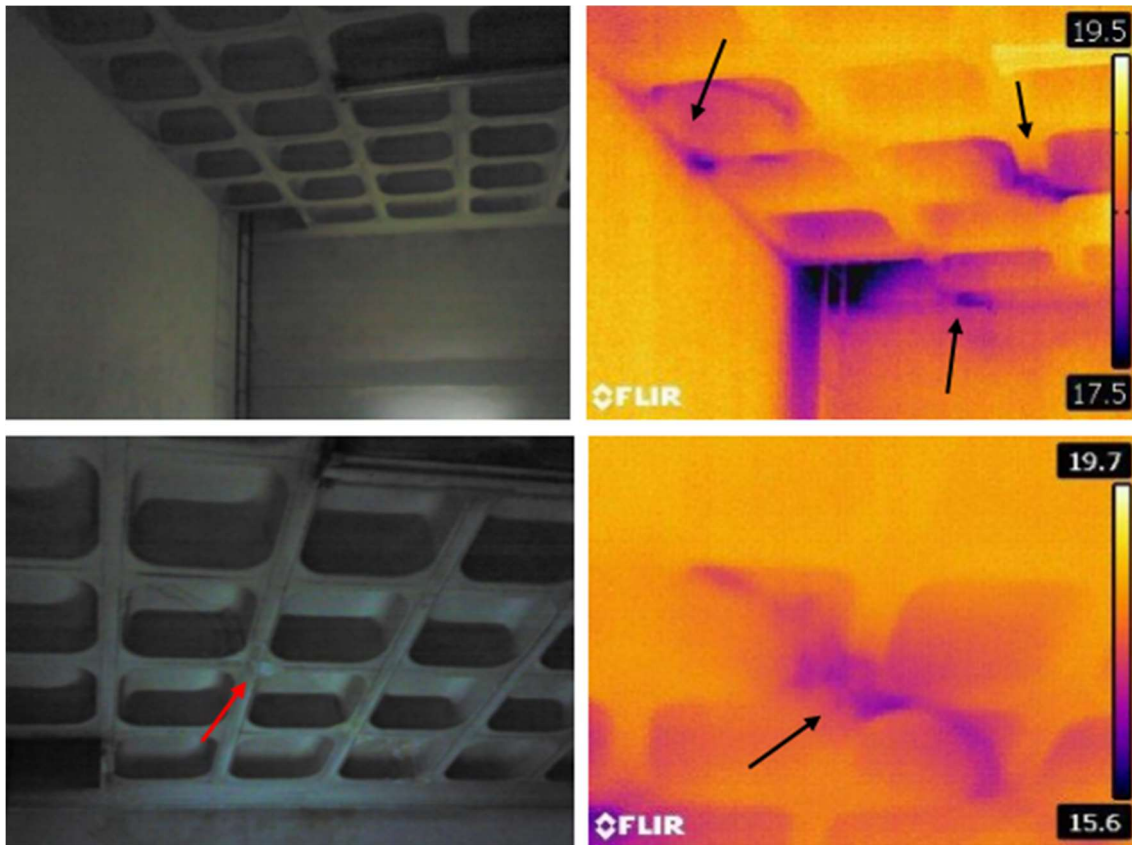
Através da análise termográfica, foi confirmada a existência de vários focos de infiltração através da laje, com maior incidência na localização da fissura, uma vez que representa um acesso fácil para infiltração de água.

Figura 17 – Análise termográfica, teto garagem -I

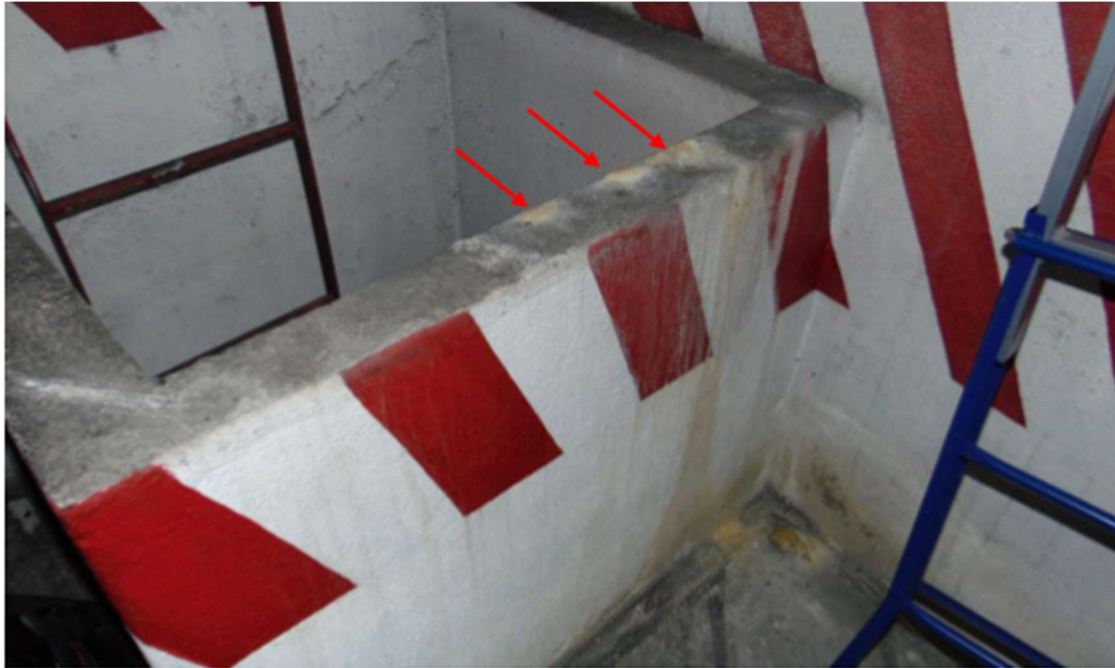
A acumulação de sais no piso e acesso de escadas, indicam que se trata de uma infiltração não recente. Estas acumulações surgem quando a água infiltrada atravessa o betão arrastando consigo sais principalmente de cálcio. A longo prazo estas acumulações manifestam-se conforme se verifica na figura seguinte.

Figura 19 – Acumulação de sais, Garagem -1

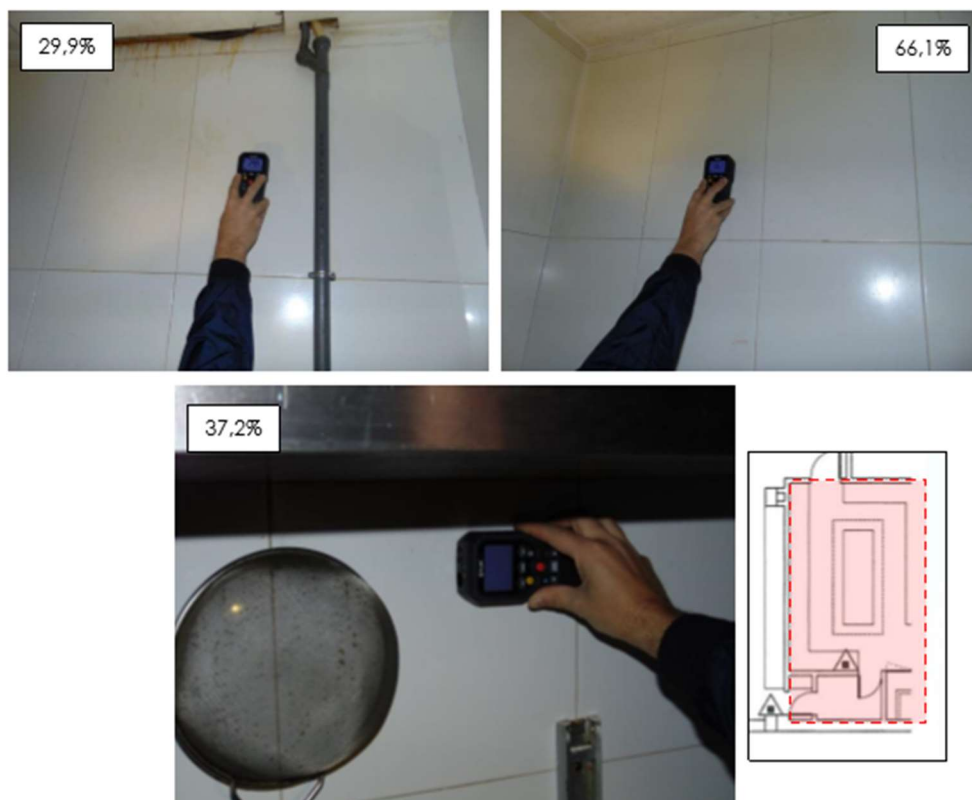
Nas paredes da cozinha foram realizadas várias leituras por amostragem para pesquisa de possíveis infiltrações da canalização de abastecimento ou de origem exterior. Na parede da cozinha, foram registados teores de humidade ligeiramente superiores aos normais, no entanto dentro de valores aceitáveis. A restante área das paredes da cozinha apresentaram teores normais.

Figura 24 – Medição de teor de humidade, Paredes de Cozinha

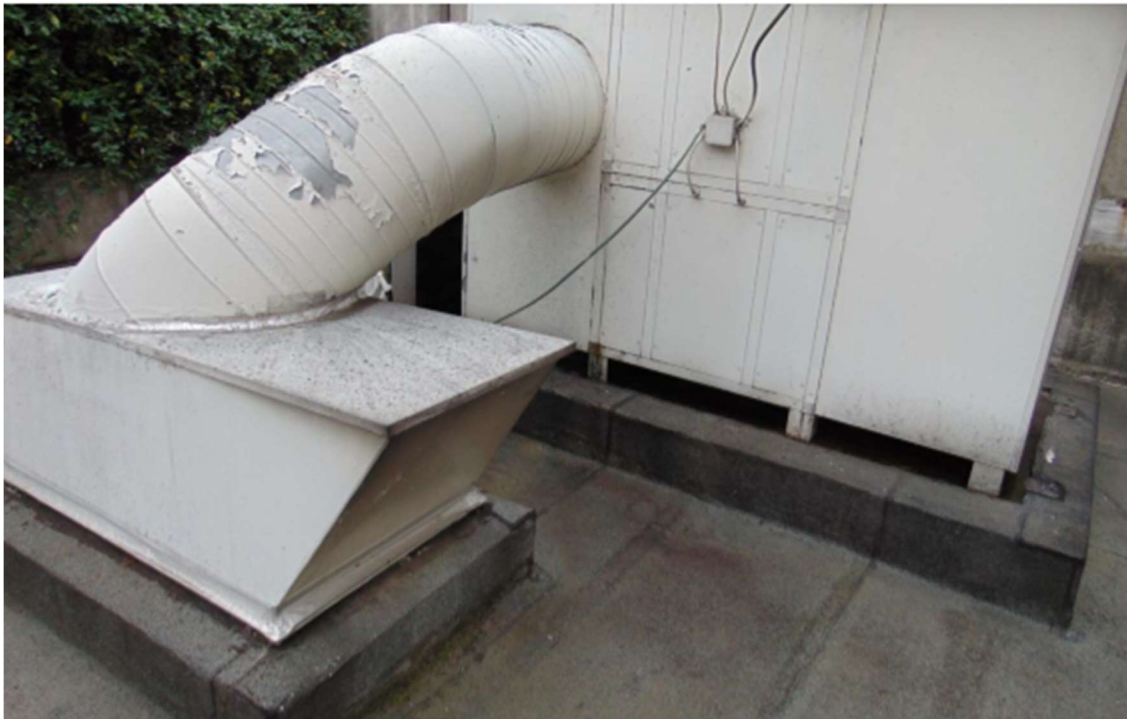
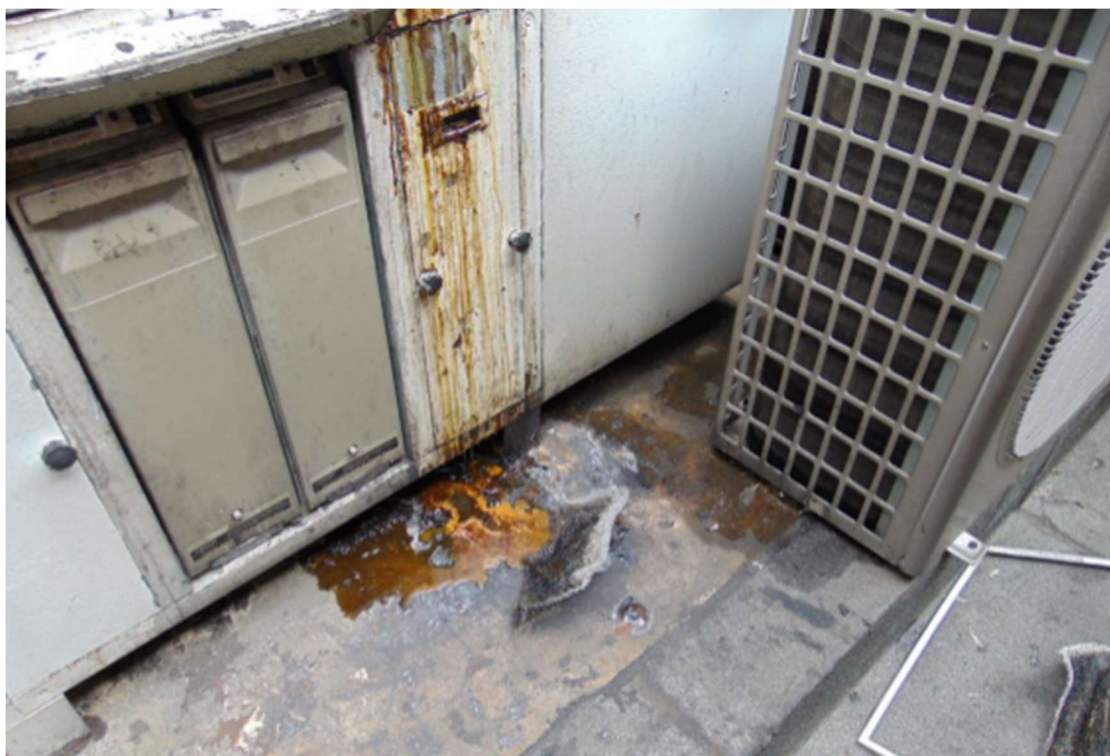
Nos muros de apoio a instalações de exaustão / filtragem de fumos do restaurante, notou-se a acumulação de resíduos, resultantes da extração de fumos, possivelmente por falta de manutenção dos aparelhos

Figura 27 – Instalações de extração / filtragem de fumos

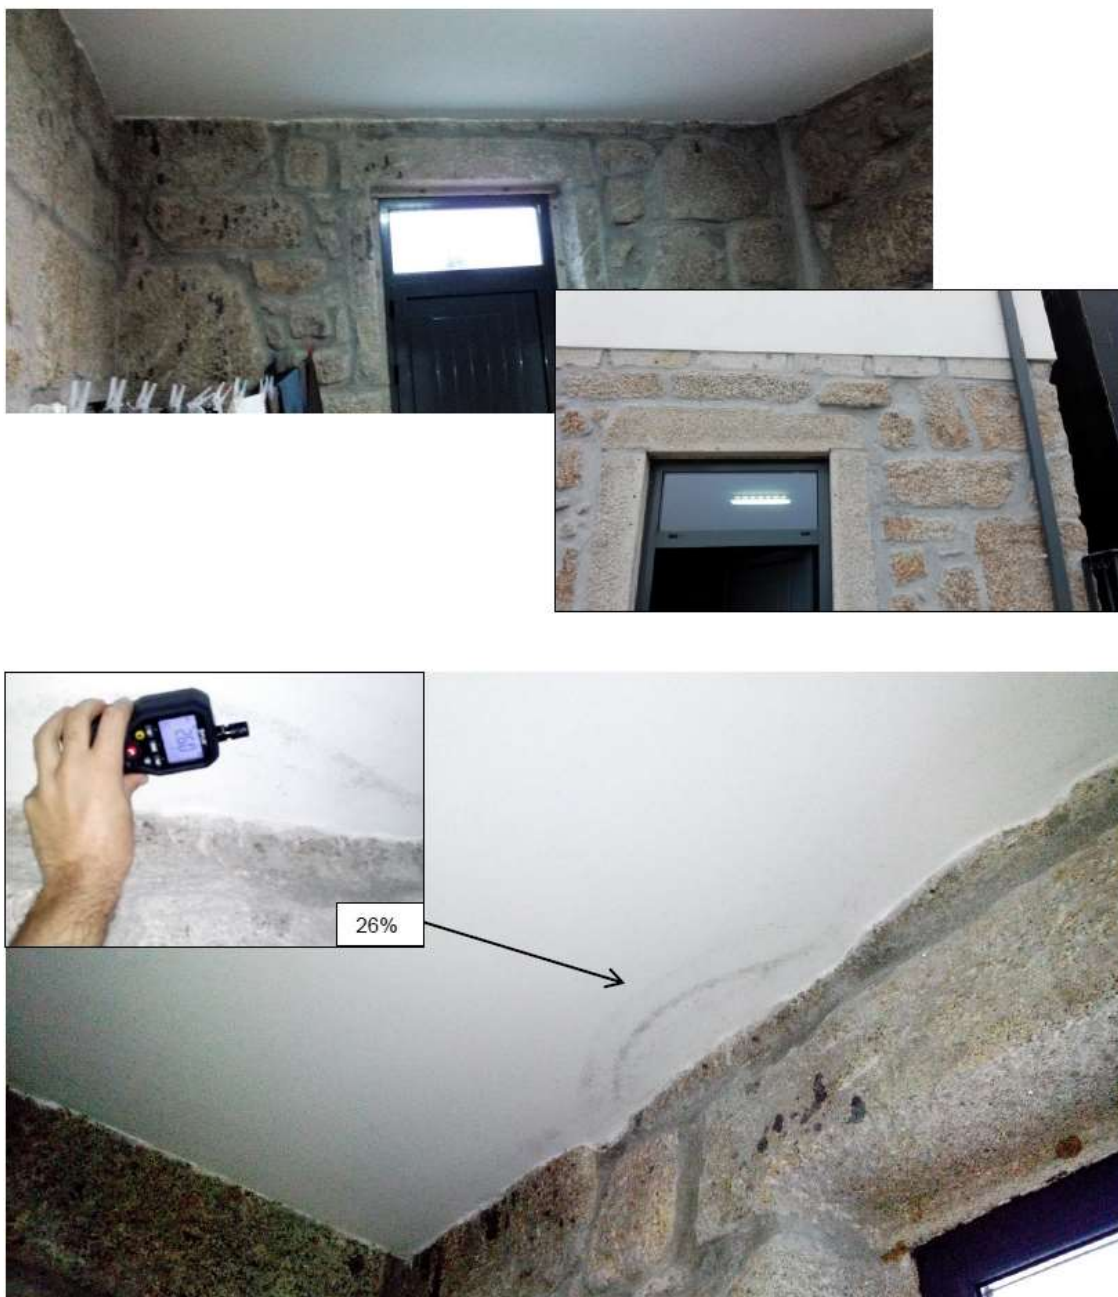
Após medição do teor de humidade, conferiu-se que esta apresentava valores normais (26%), o que permitiu concluir que a área estava seca.

Figura 31- Sala técnica (1)

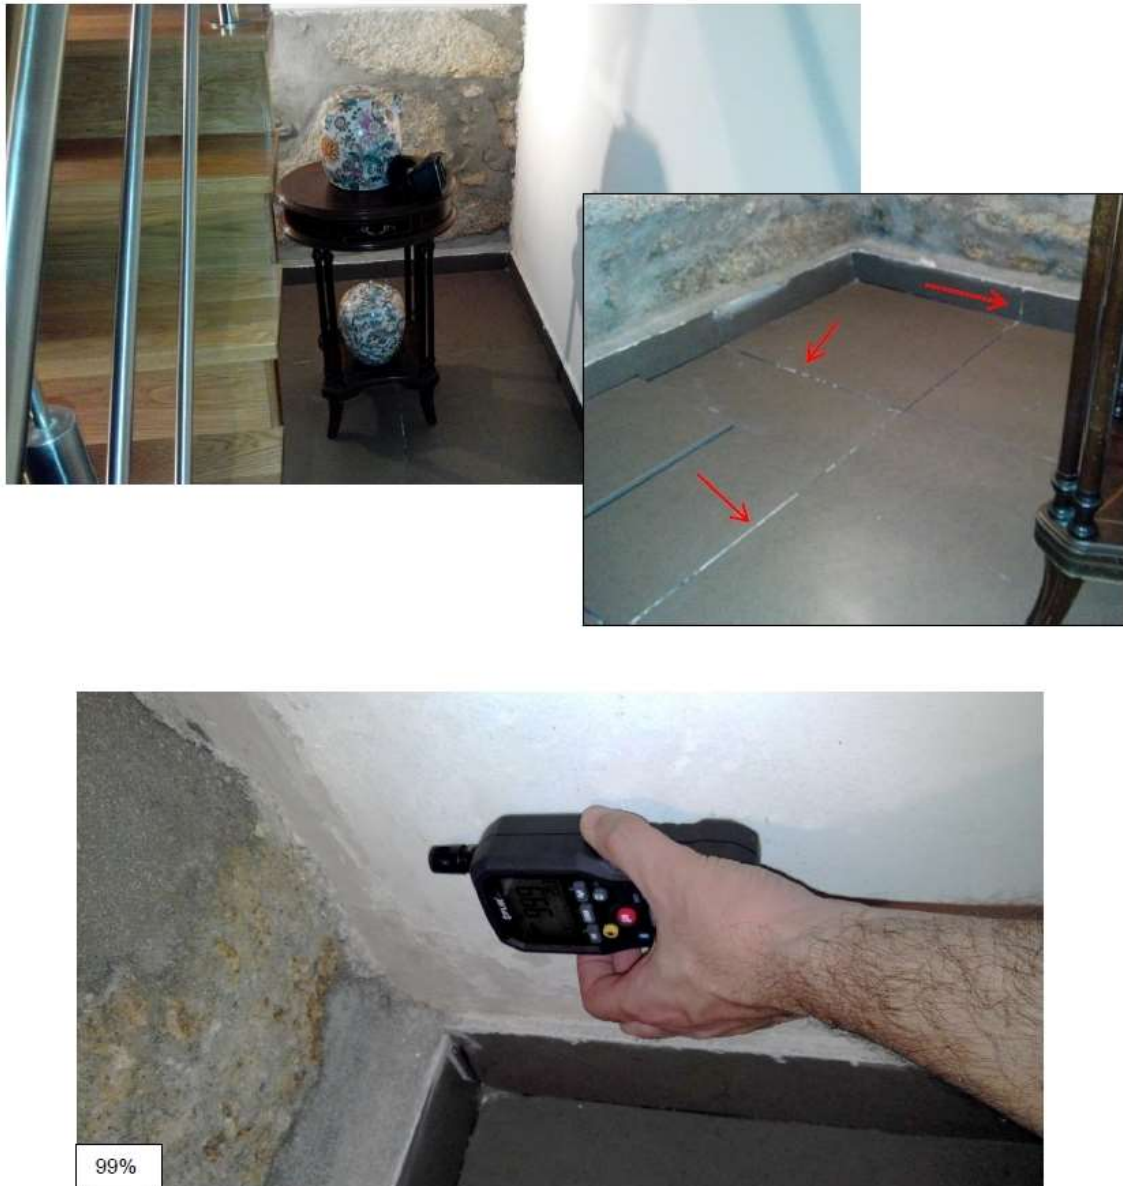
Abaixo do vão de escadas (2), como se pode visualizar na figura 32, uma área do piso apresenta formações de eflorescências nas juntas do revestimento cerâmico. Através da medição de teor de humidade, registou-se uma elevada concentração de teor de água na parede junto ao piso, que vai decrescendo em altura até estabilizar em valores normais. Estes sinais apontam para uma elevada absorção de água nas pedras de granito, provavelmente motivada por impermeabilização exterior insuficiente ou por falha de drenagem de águas pluviais.

Figura 32 - Piso de cave sob o vão de escadas (2)

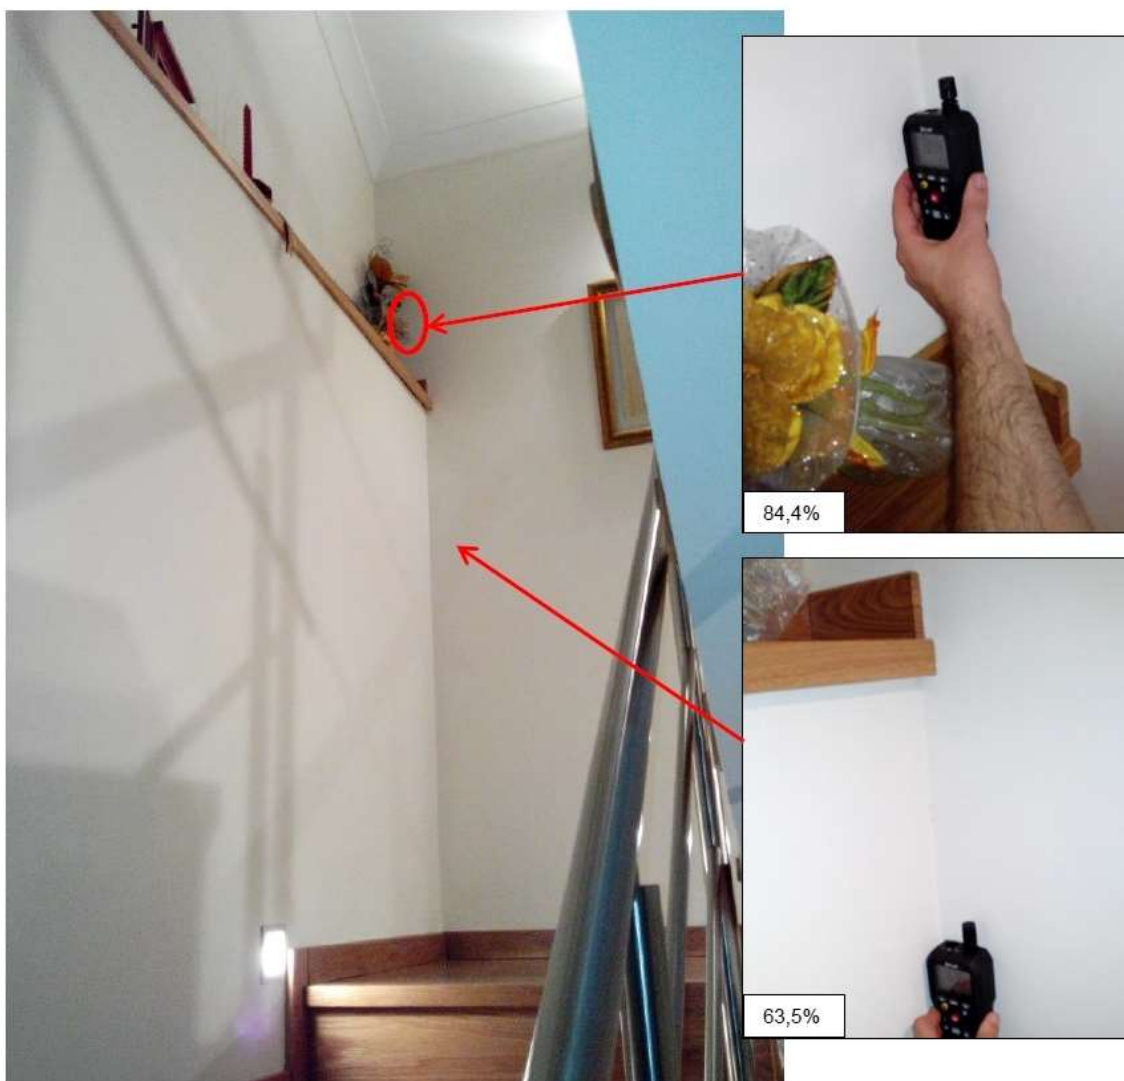
A parede junto ao patamar de escadas de acesso ao piso 1 (local 1), os revestimentos de madeira encontram-se empolados e em início de desenvolvimento de bolores. Após análise do teor de humidade, constatou-se que os valores são excessivos (84,4%), apontando para uma possível infiltração pelo exterior. Note-se que esta localização encontra-se muito próxima do terraço do piso superior.

Figura 36- Patamar de escadas (local 1)

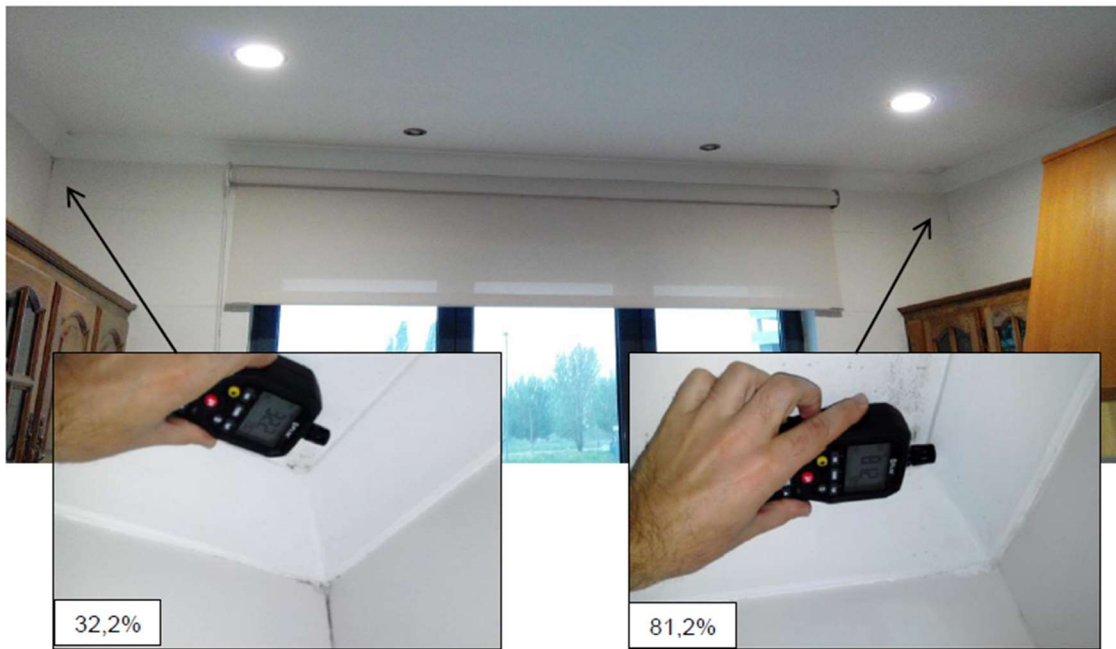
Figura 37 - Formação de bolores nos cantos do teto da cozinha (2 e 3)

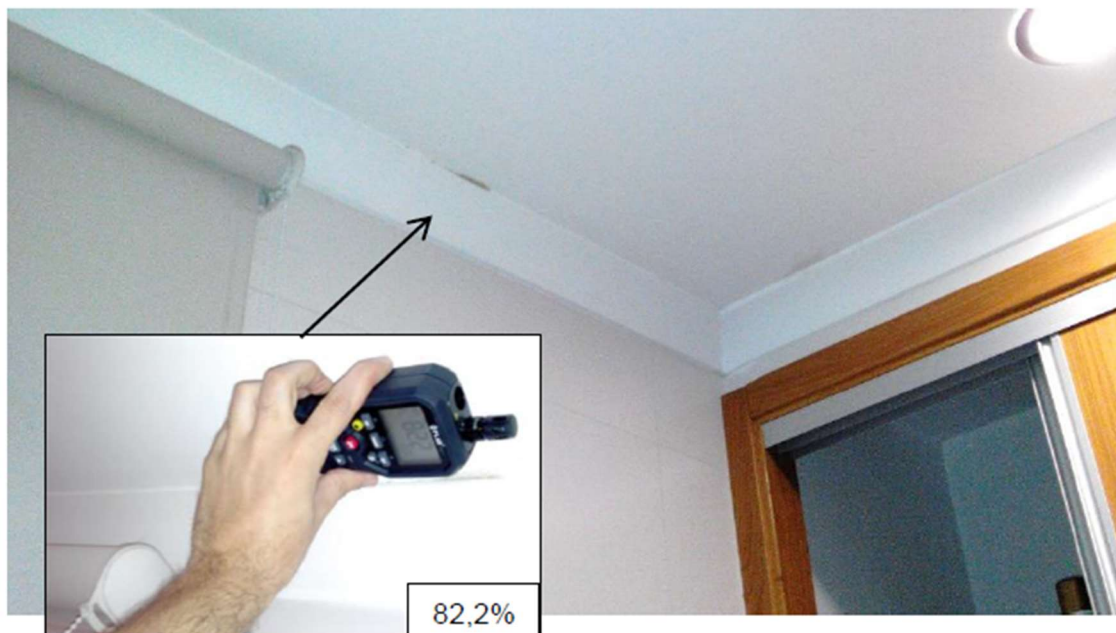
Sobre o vão de janela no local 2, uma vez mais verifica-se a formação de bolores junto à sanca. A avaliação do teor de humidade desta área do teto comprova a existência de uma infiltração.

Figura 38- Formação de bolores sobre vão de janela (local 2)

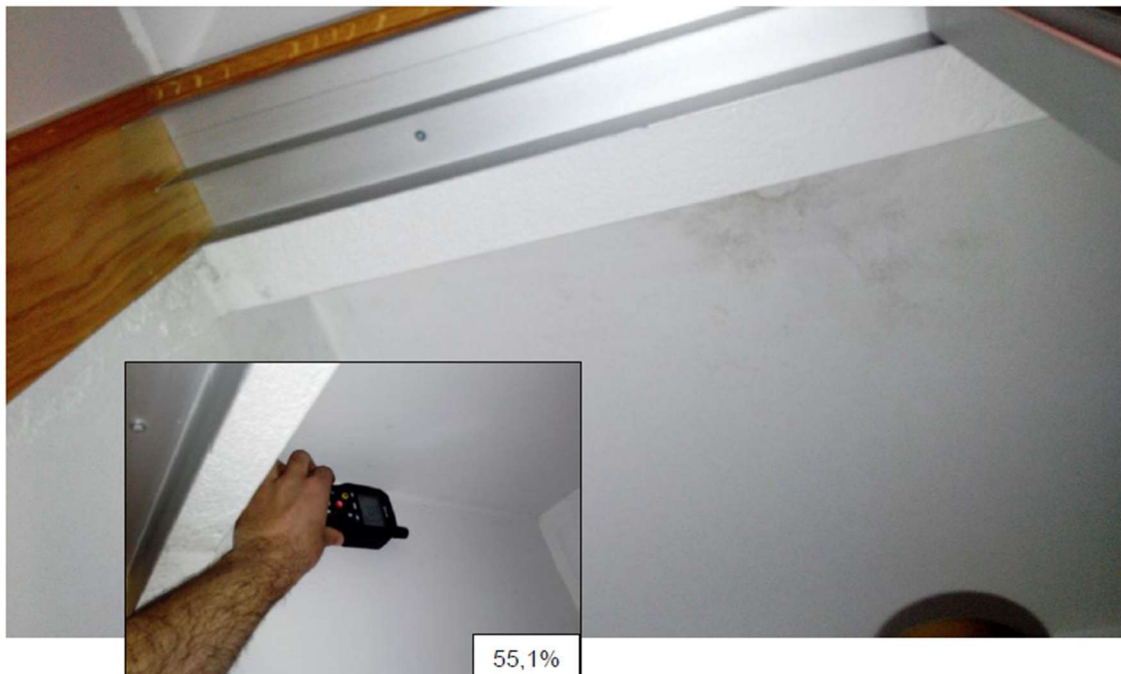
Junto à anterior localização, os danos ao nível do estuque têm continuidade até à despensa de cozinha. Na figura 39 é possível observar a deterioração da pintura. Aqui a medição do teor de humidade registou valores elevados, 55,1%, no entanto mais baixos que na anterior localização.

Figura 40- Despensa da cozinha (local 2)

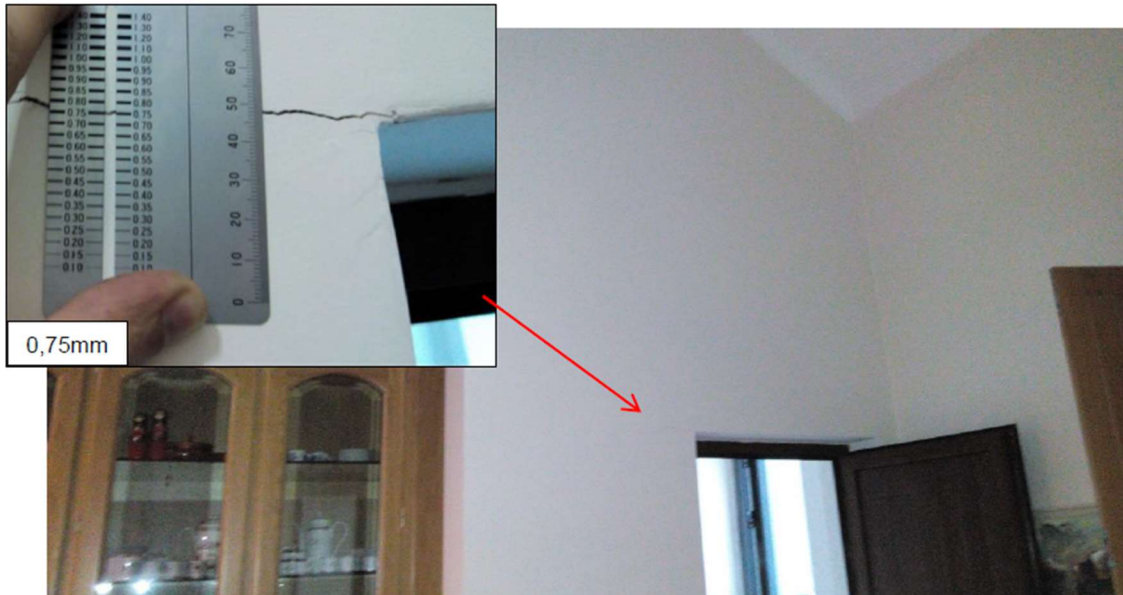
Na sala principal (local 5) a parede junto ao acesso principal apresenta fissuração predominantemente horizontal com uma abertura de 0,75mm. Dada a orientação e espessura, esta poderá ter sido causada pela consolidação dos solos que suportam a estrutura, provocando um assentamento diferencial. Embora não se trate ainda de um risco para a estrutura, esta fissura deverá ser monitorizada.

Figura 41- Fissuração no vão de acesso principal (local 5)

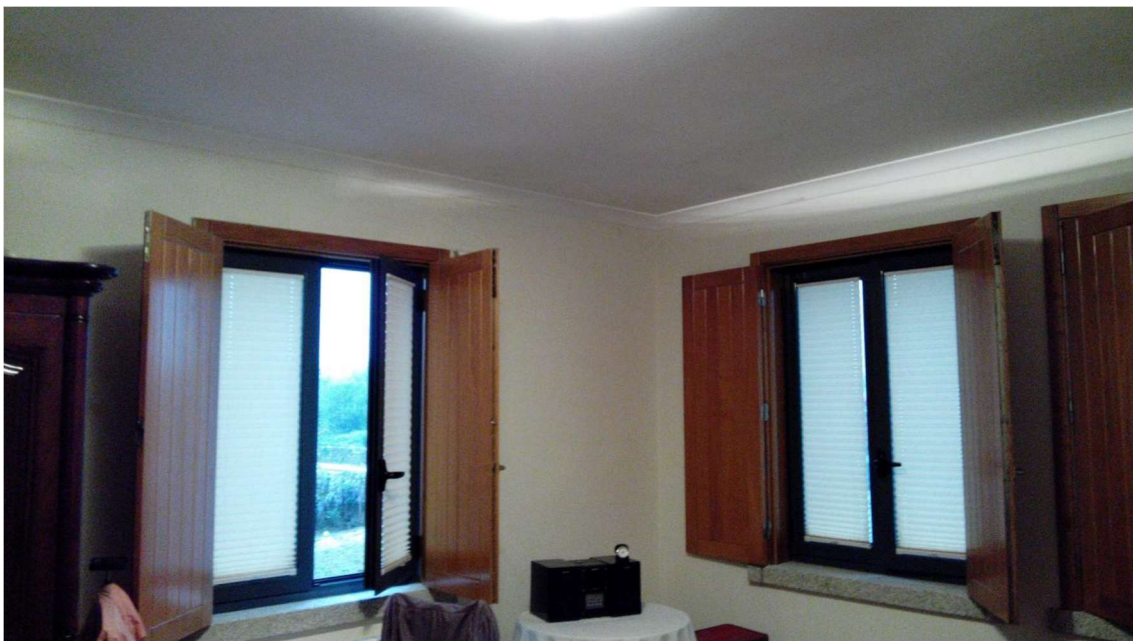
No mesmo local 5, existem formações de bolor na generalidade da área do teto e sancas, especialmente nas áreas em contacto com o exterior. A avaliação termográfica e de teor de humidade, não revelou indícios de infiltrações sendo possível que estas tenham sido causadas pelo tipo de utilização do espaço e/ou falta de ventilação.

Figura 42 - Quarto principal

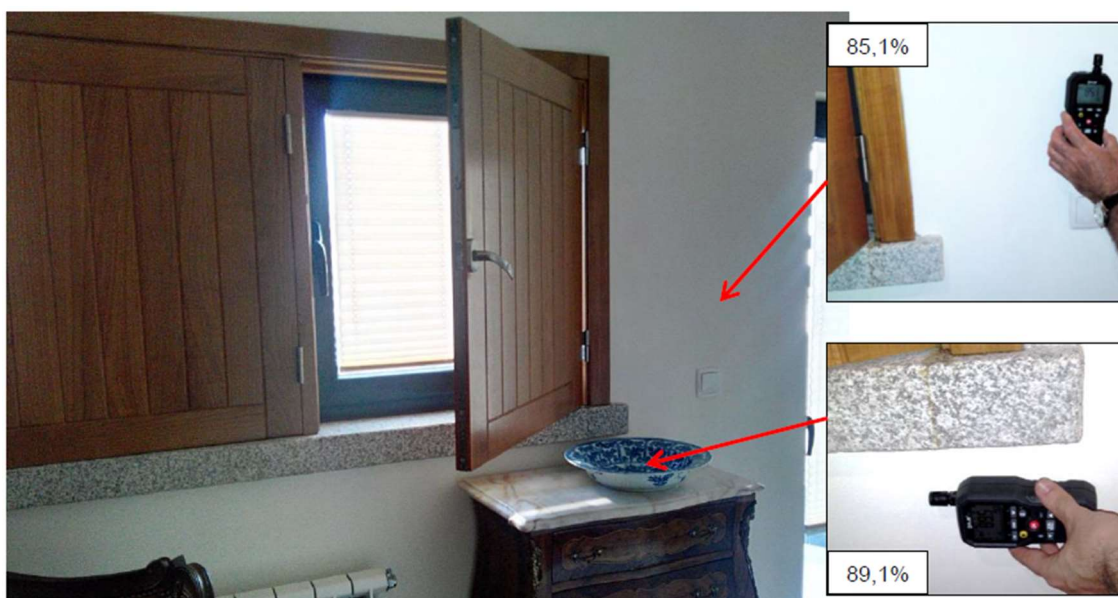
A janela virada a tardoz, não apresentou quaisquer patologias, no entanto foi referido pelo proprietário a recente intervenção por parte do construtor para solucionar uma infiltração. Após análise de teor de humidade, a área intervencionada ainda apresentava valores muito elevados, sendo possível que a parede ainda se encontre em processo de secagem ou a causa da infiltração ainda por resolver.

Figura 45 - Medição do teor de humidade em janela (local 2)

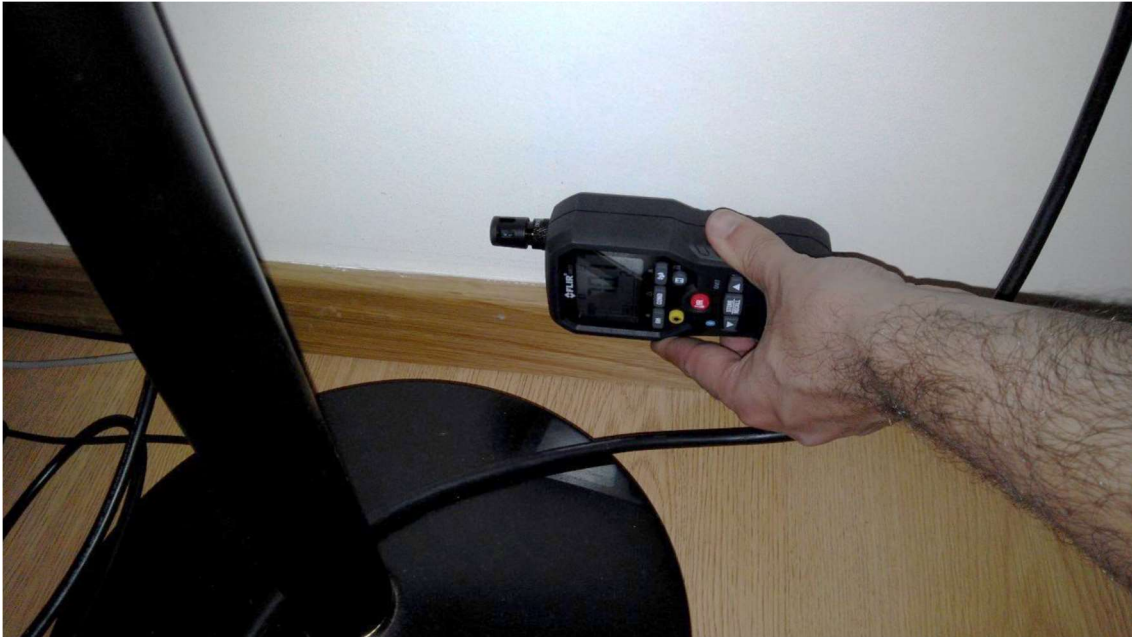
Após a medição dos teores de humidade, conclui-se que a parede apresentava valores muito elevados, principalmente ao nível do rodapé.

Figura 48- Medição de teor de humidade (local 3)

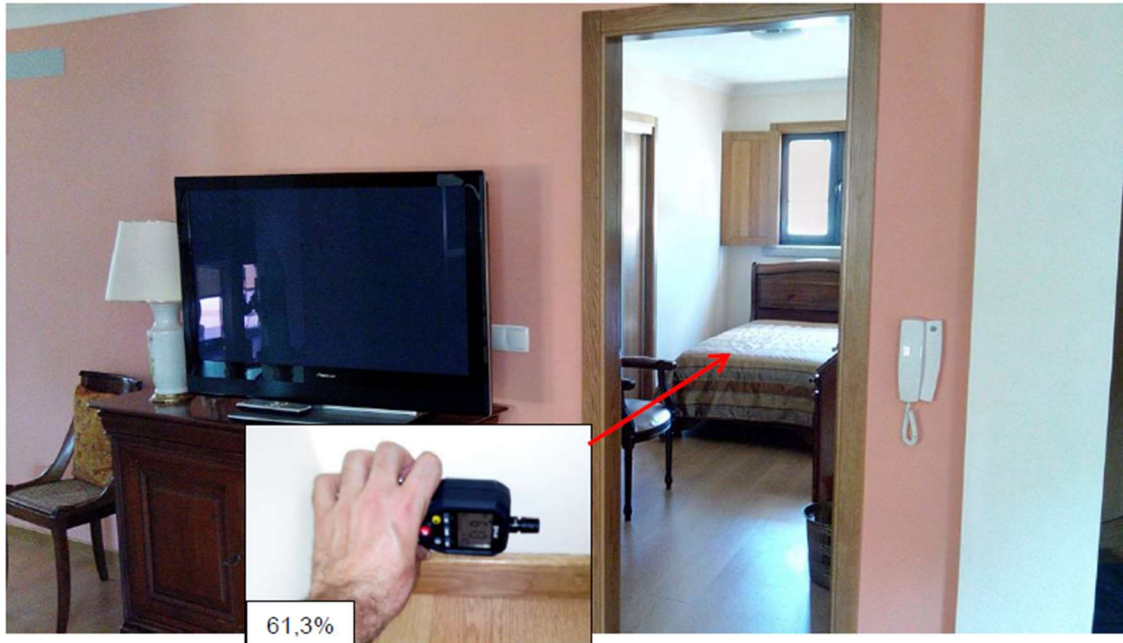
A suite (local 4), apresentou uma situação semelhante à anterior, abaixo do vão de janela, ao nível do rodapé. O teor de humidade é inferior ao detetado anteriormente, no entanto ainda muito elevado para o tipo de material.

Figura 50 - Vão de janela da suite (local 4)

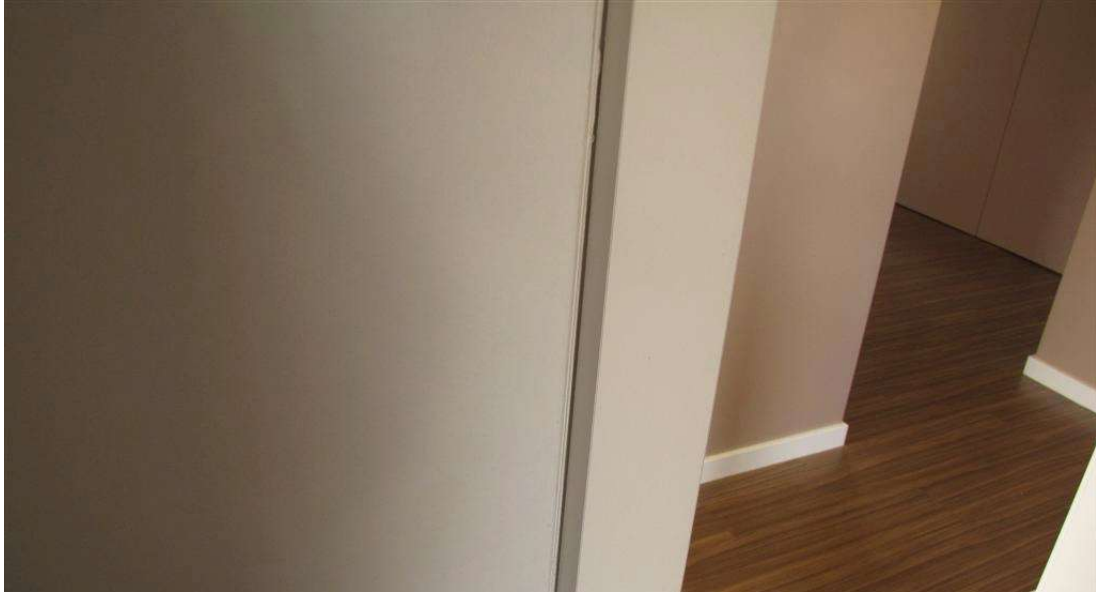
Na zona da lavandaria existem fissurações na junta entre a parede e o aro da porta. Estas fissurações devem-se às variações dimensionais dos diferentes materiais, provocadas pelas amplitudes de temperatura.

Figura 63 – Fissuração da junta entre a parede e o aro da porta na lavandaria

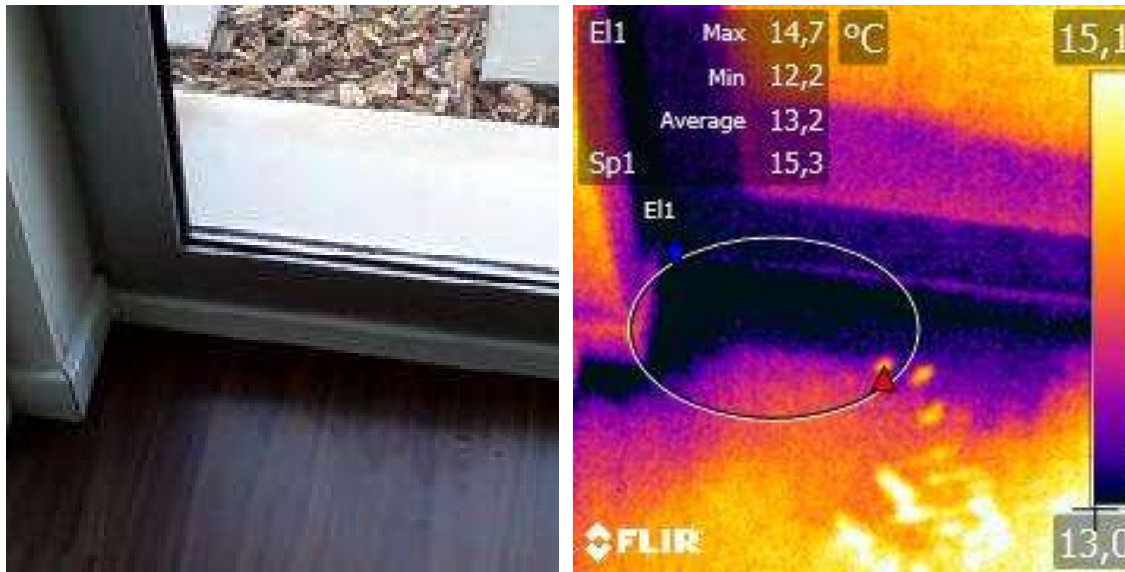
Figura 65 Variações de temperatura provocadas por condensações no caixilho

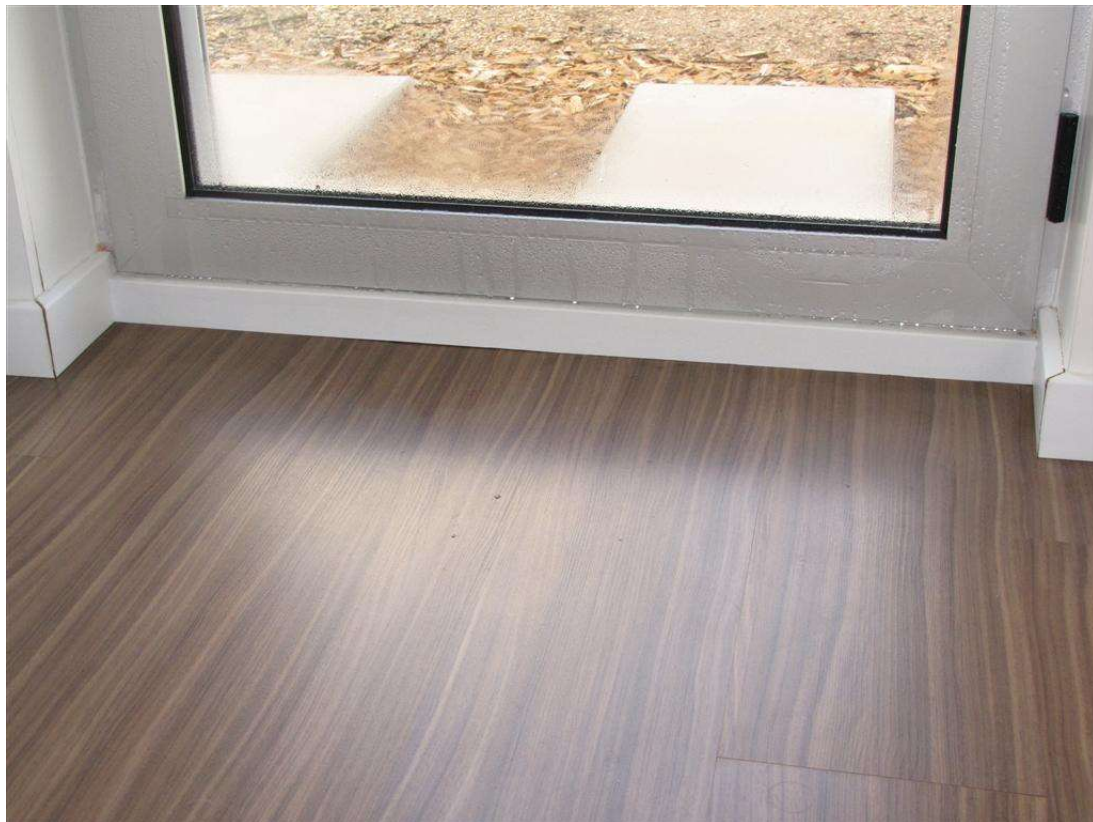
As condensações existentes na caixilharia do vão envidraçado provocam manchas de humidade no revestimento do pavimento e empolamento dos materiais adjacentes como o rodapé (figura 66).

Figura 66 – Condensações junto à caixilharia e empolamento do rodapé

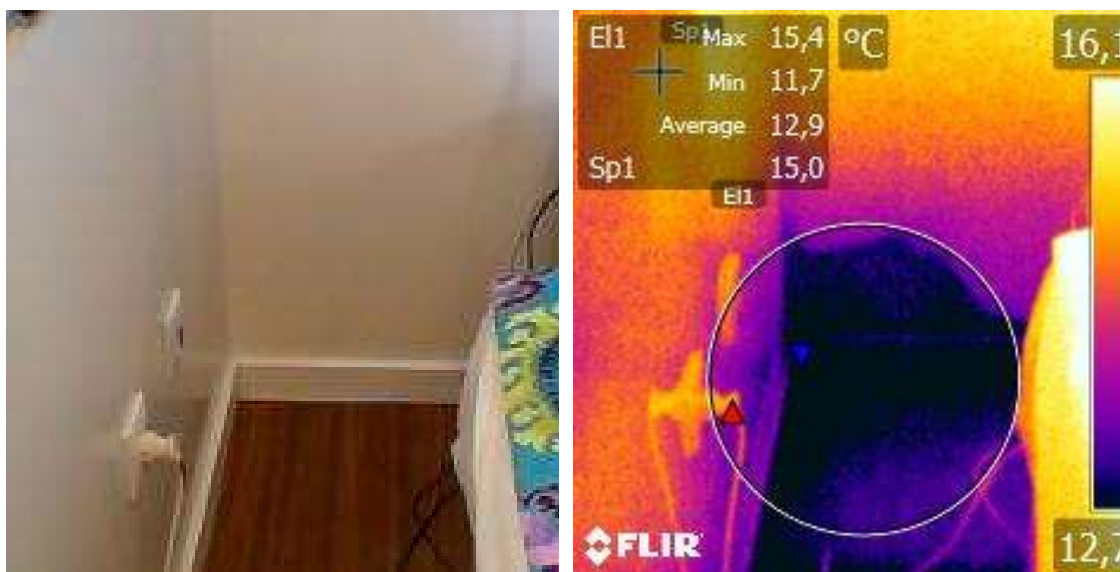
Figura 67 – Foco de humidade na parede e no pavimento junto ao rodapé

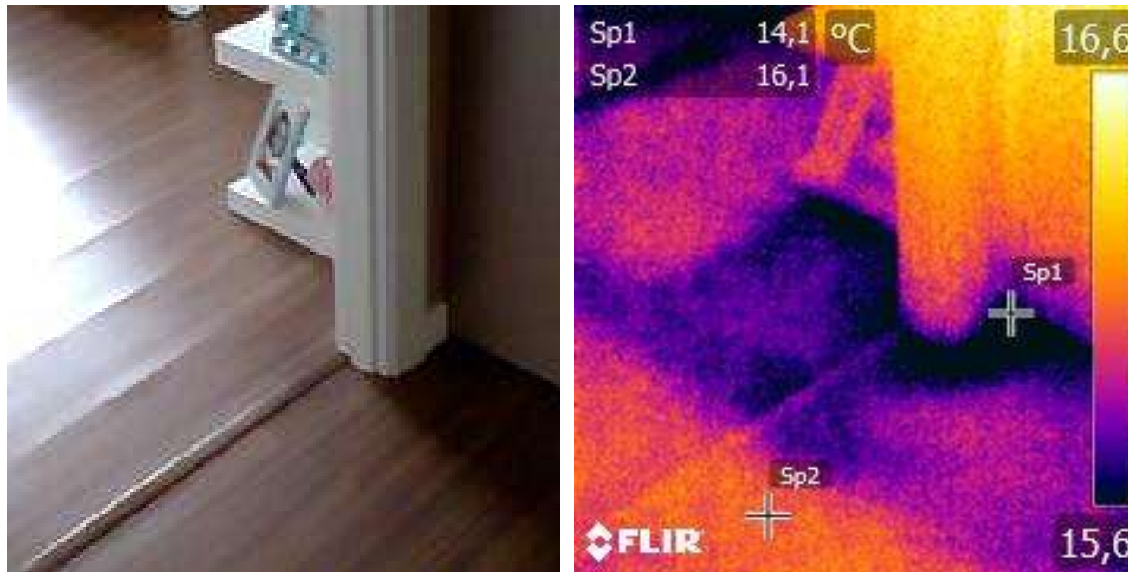
Figura 71- Foco de humidade junto ao aro da porta

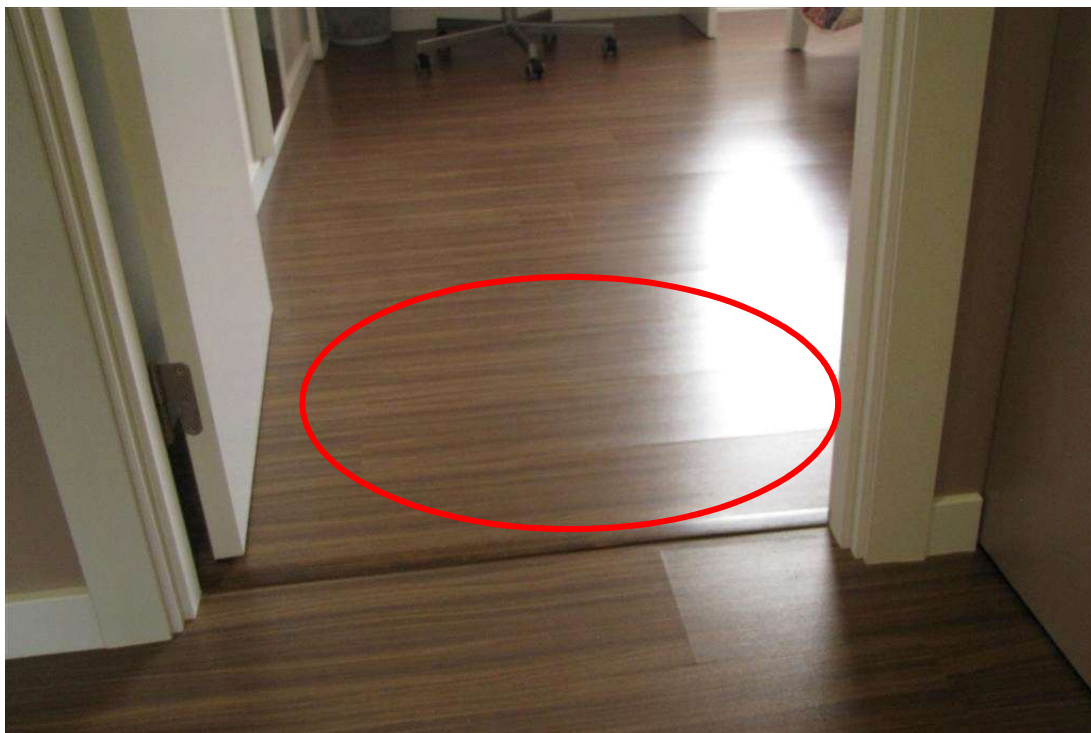
As variações de temperatura no pavimento induzem alterações dimensionais dos materiais, provocando o empolamento do pavimento flutuante (Figura 72).

Figura 72 – Empolamento do pavimento flutuante

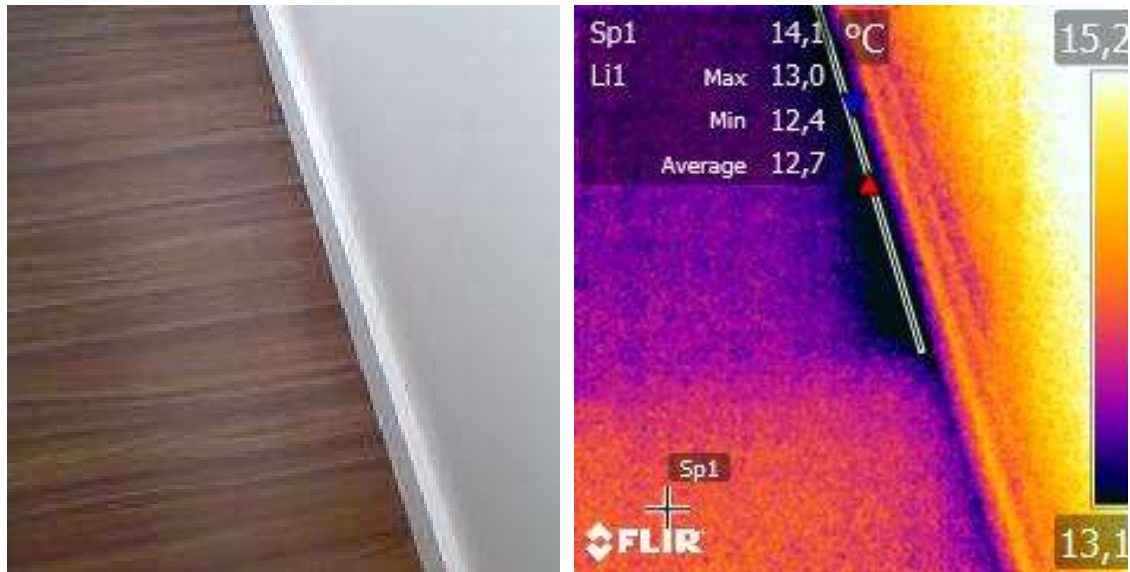
Grande amplitude de temperaturas nas ligações entre contentores e na intersecção do pavimento com a parede virada a norte. Estas variações provocam condensações, que por sua vez originam manchas de humidade no pavimento, rodapé e paredes (Figura 76).

Figura 75– Foco de humidade no pavimento junto ao rodapé (parede norte)
