INSTITUTO SUPERIOR DE ENGENHARIA DE LISBOA

Diagnóstico de Patologias na Construção Apoiada na Análise Termográfica

Trabalho de Relatório de Estágio de natureza científica para obtenção do grau de Mestre
em Engenharia Civil

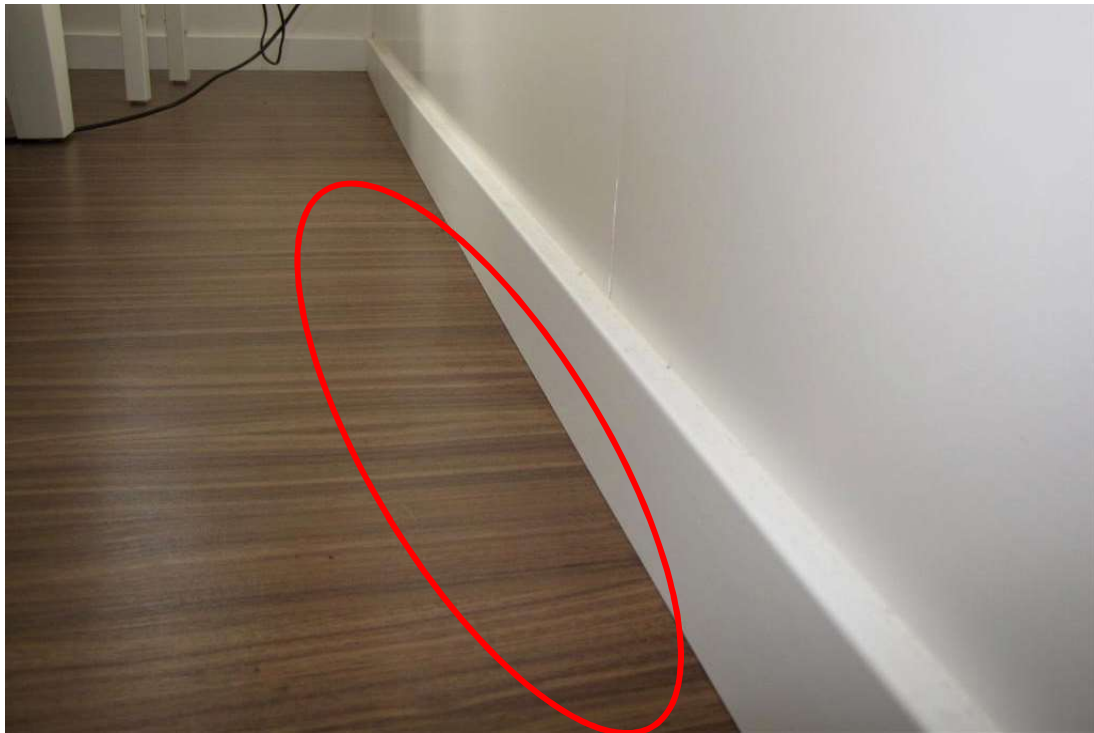
Figura 76 – Manchas de humidade no pavimento e rodapé

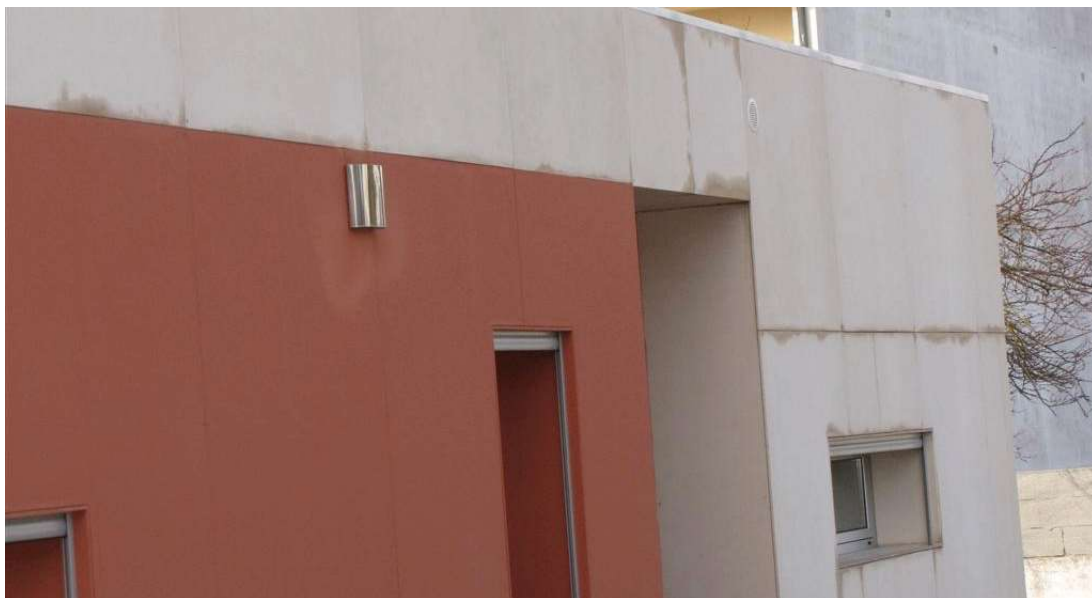
Figura 83 – Manchas de humidade no revestimento da fachada este

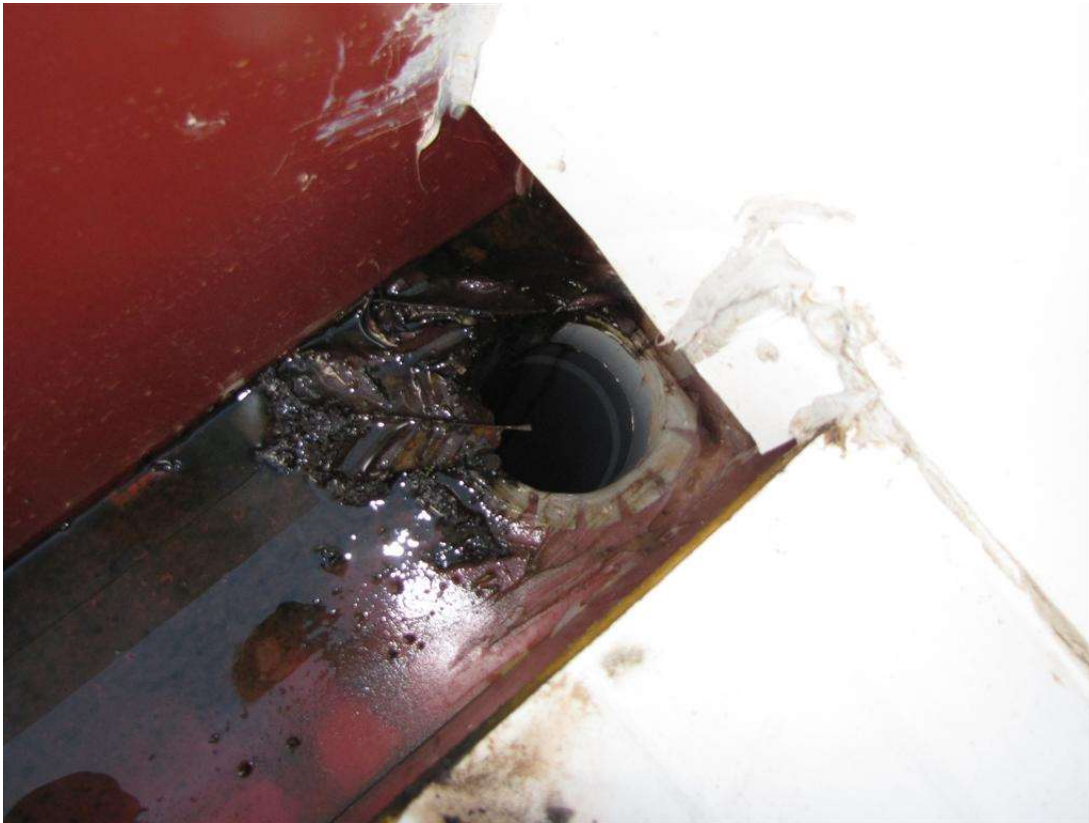
Figura 86 – Inexistência de ralo de pinha

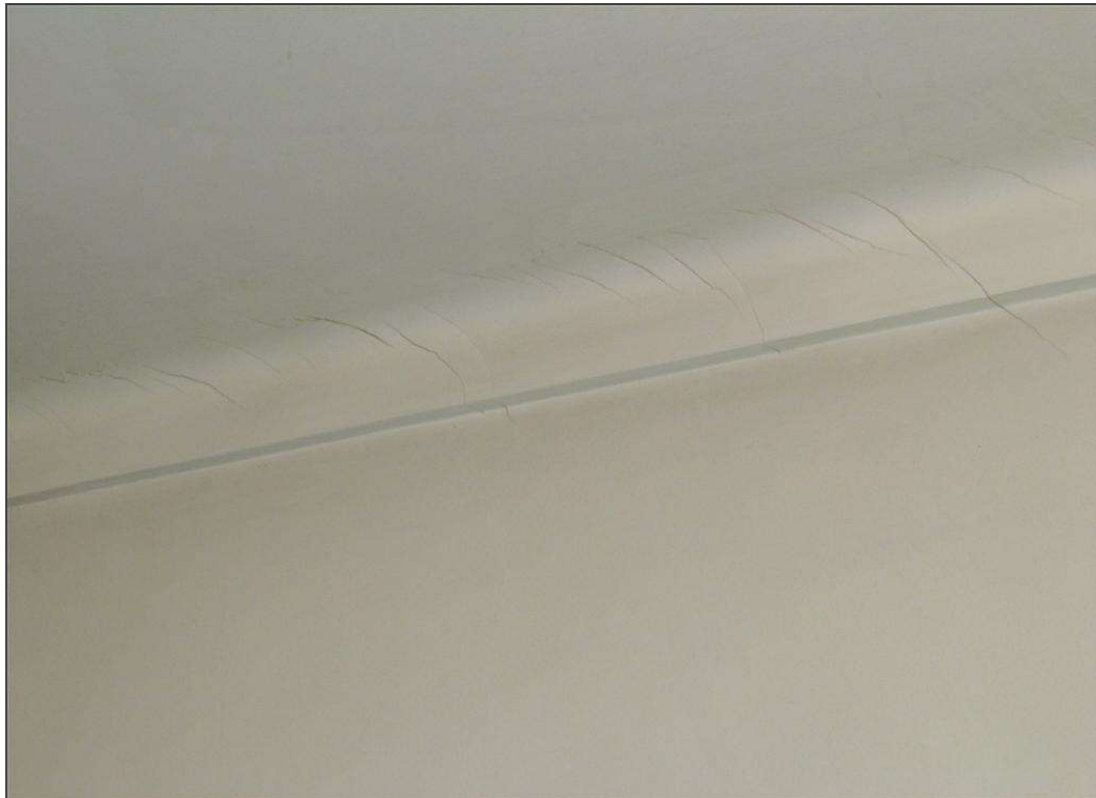
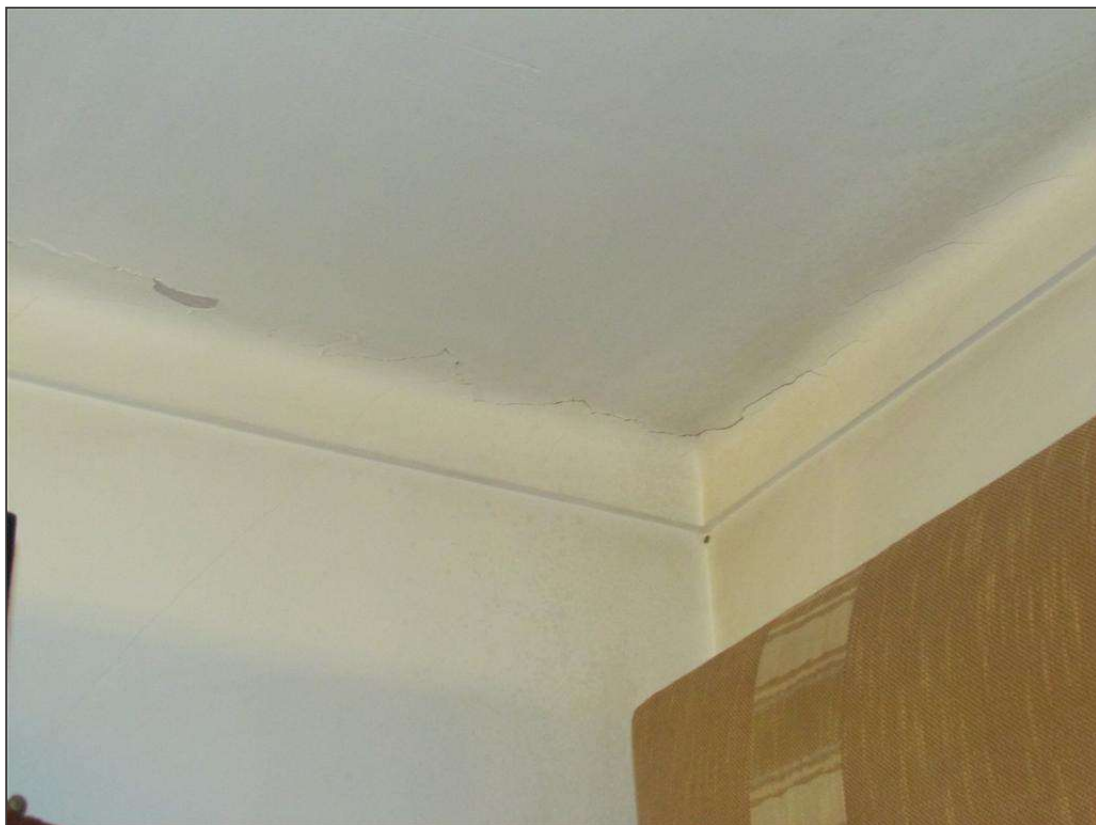
Figura 94 – Fissuração ao longo do roda teto

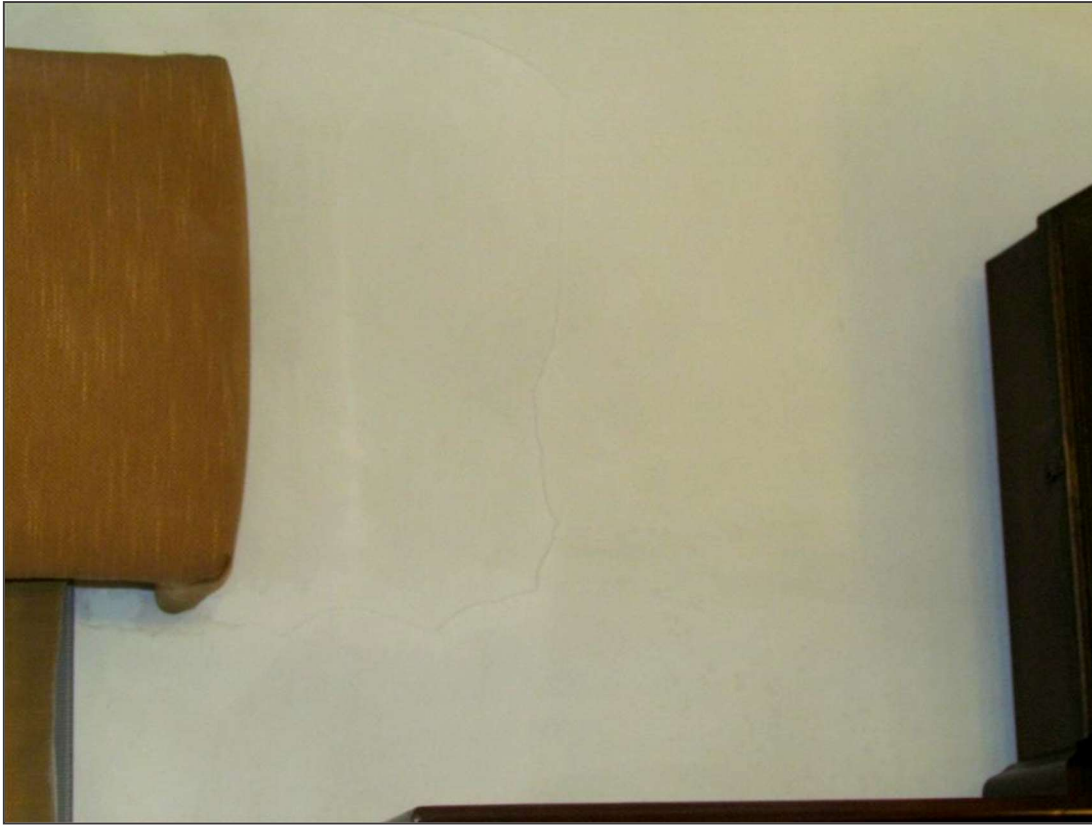
Figura 95 – Fissuração em torno da caixa de estore

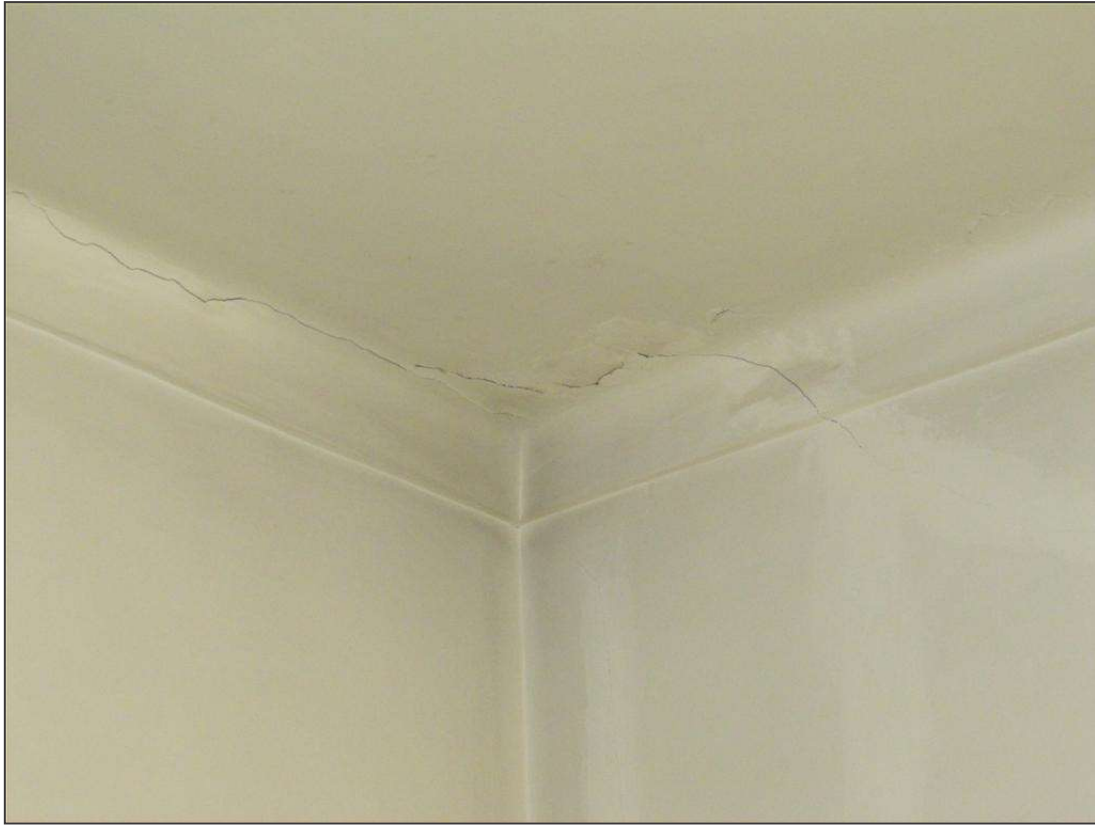
Figura 99 – Fissuração no roda teto

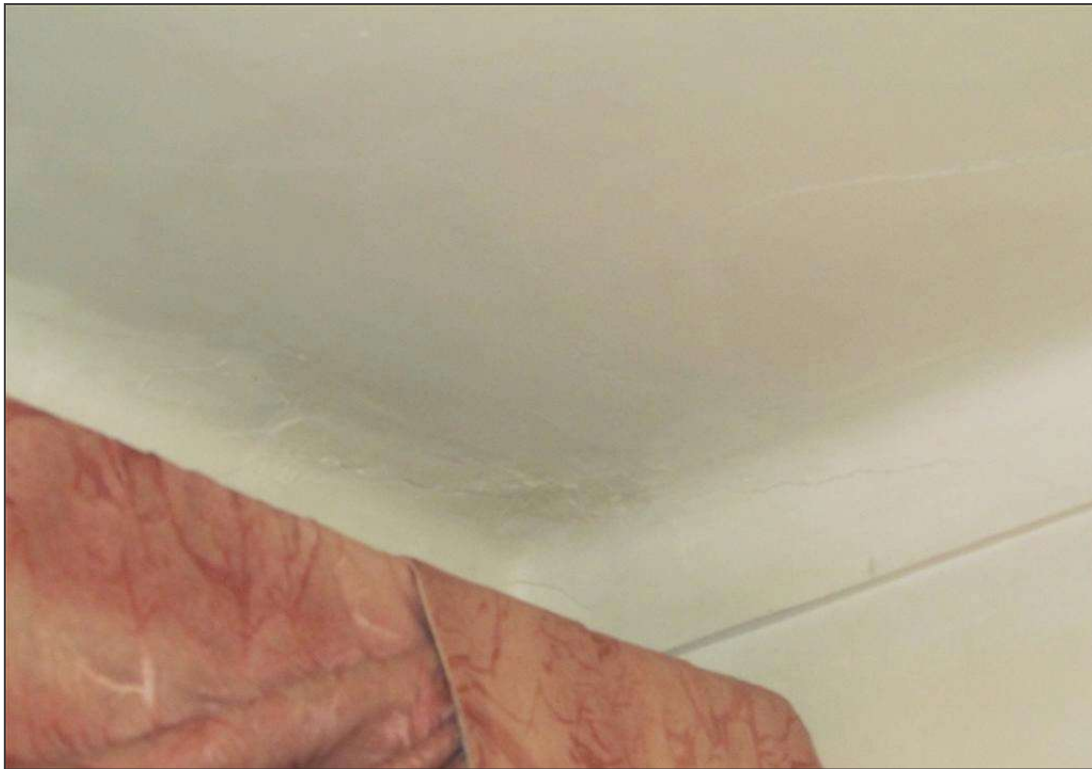
Figura 102 – Fissuração e degradação do revestimento do roda-teto junto vão envidraçado

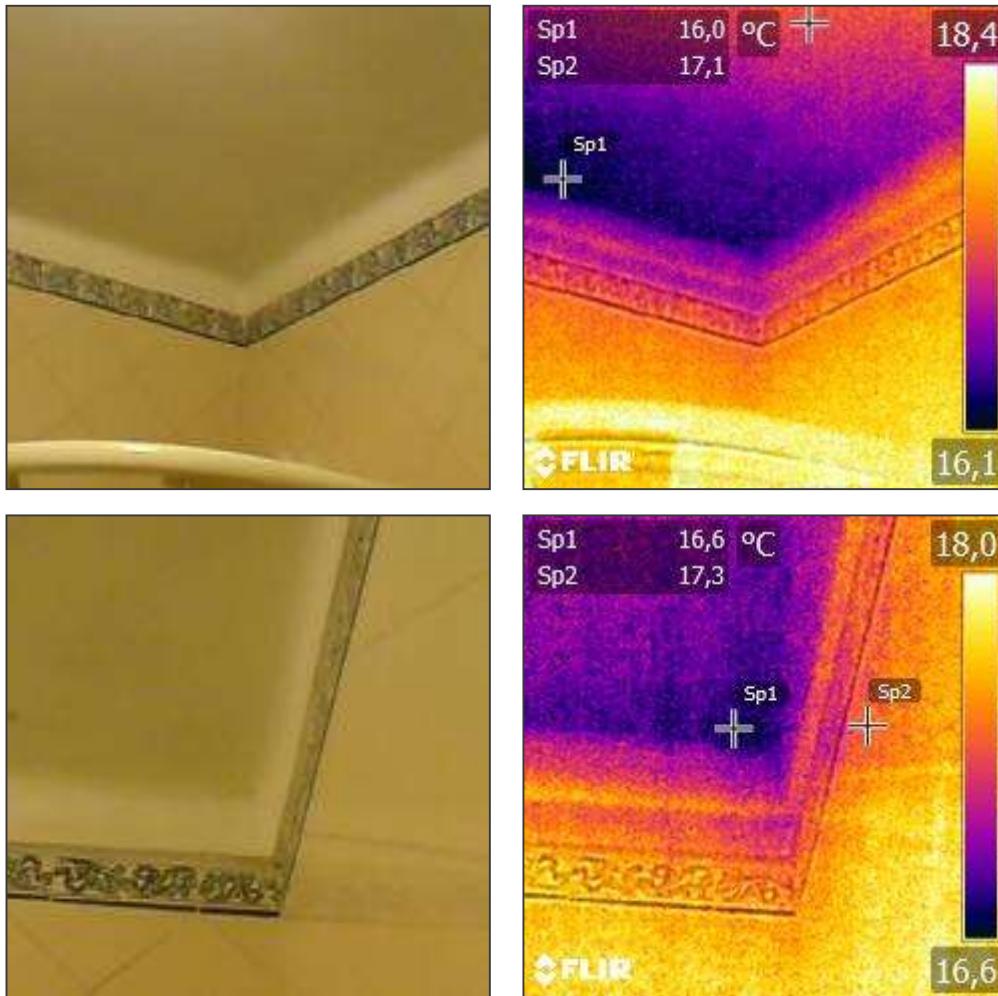
Figura 104 – Diferença térmica na interseção das paredes com o teto

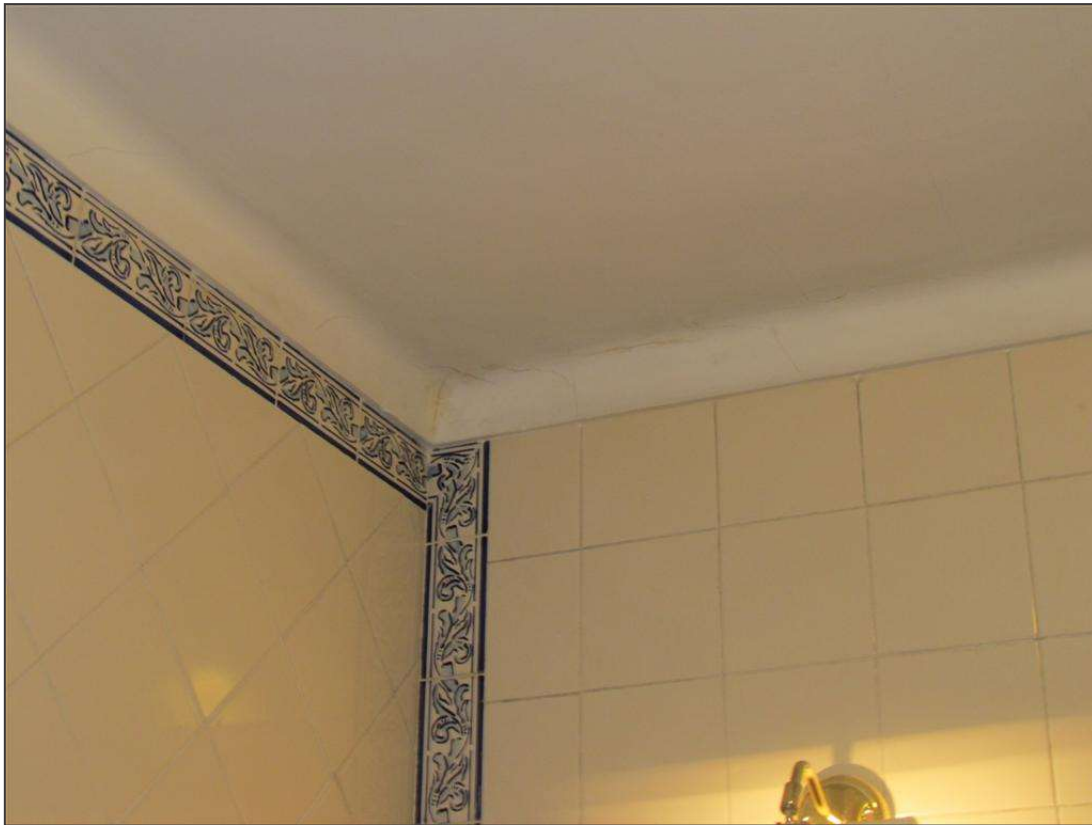
Figura 105 – Manchas de degradação do revestimento e fissuração no roda-teto

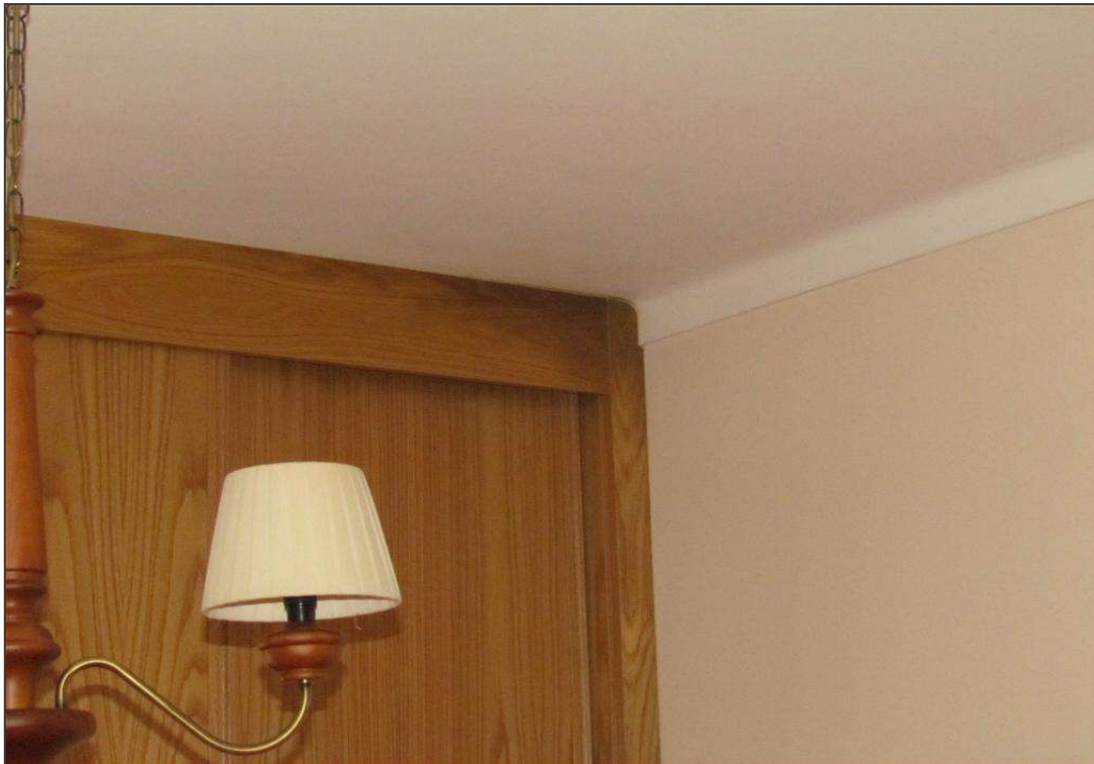
Figura 107 – Mancha de degradação da madeira do armário

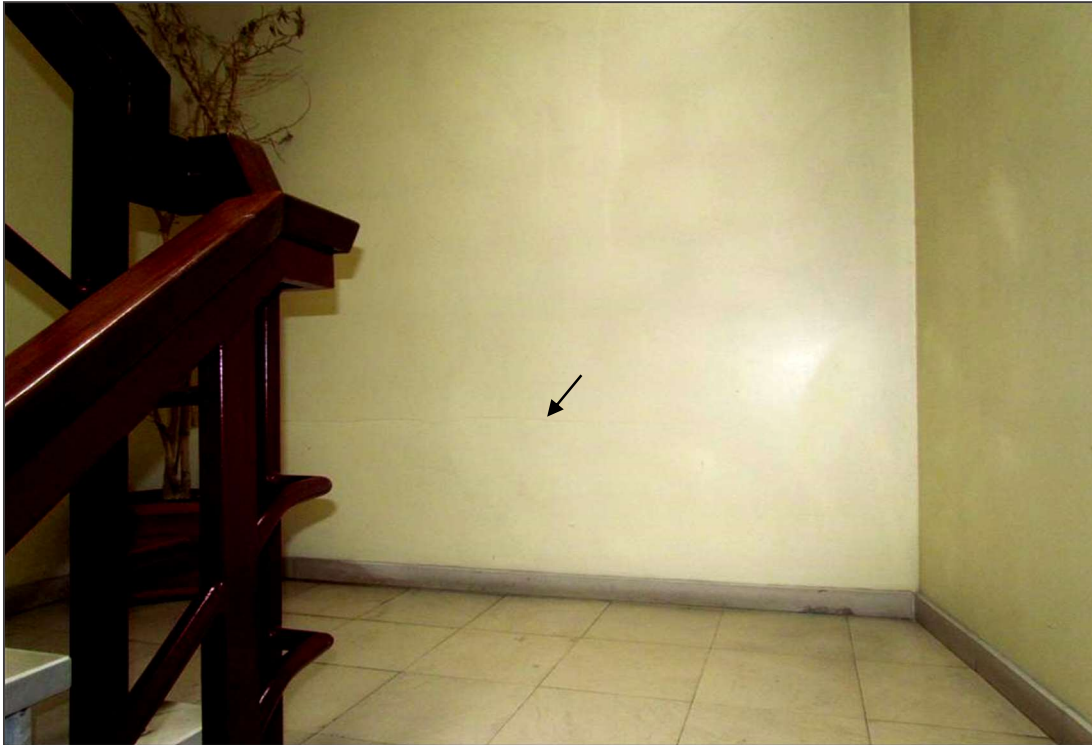
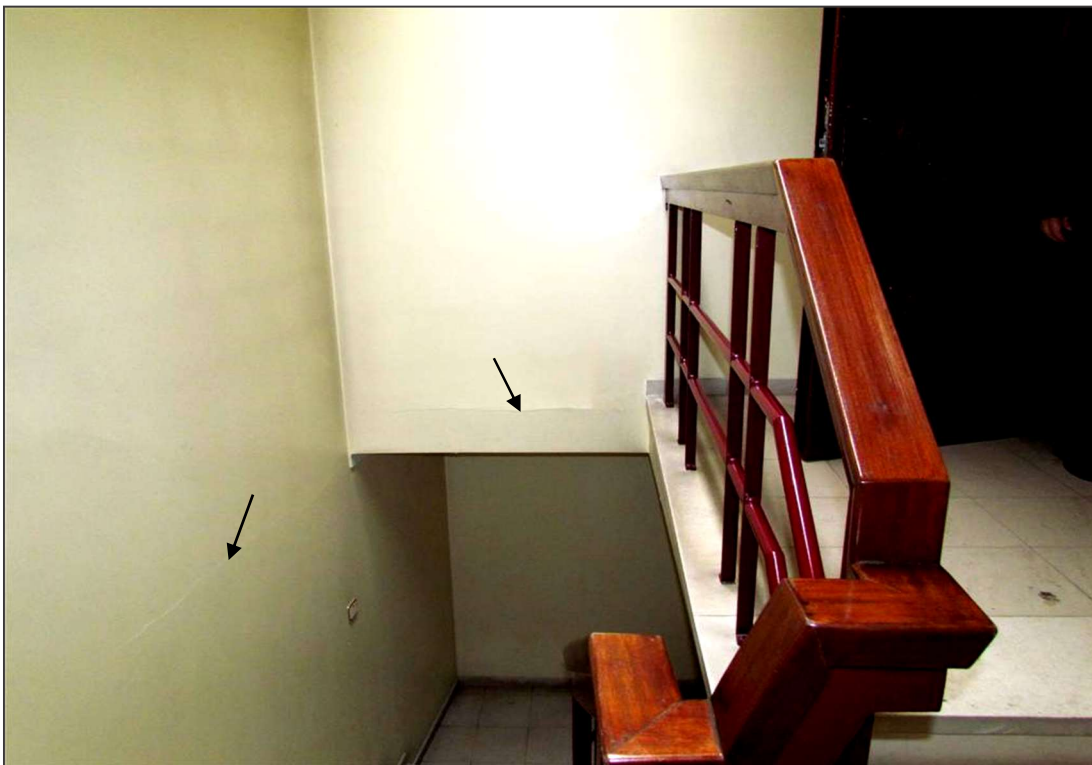
Figura 114 – Fissuração horizontal nas paredes da caixa de escadas

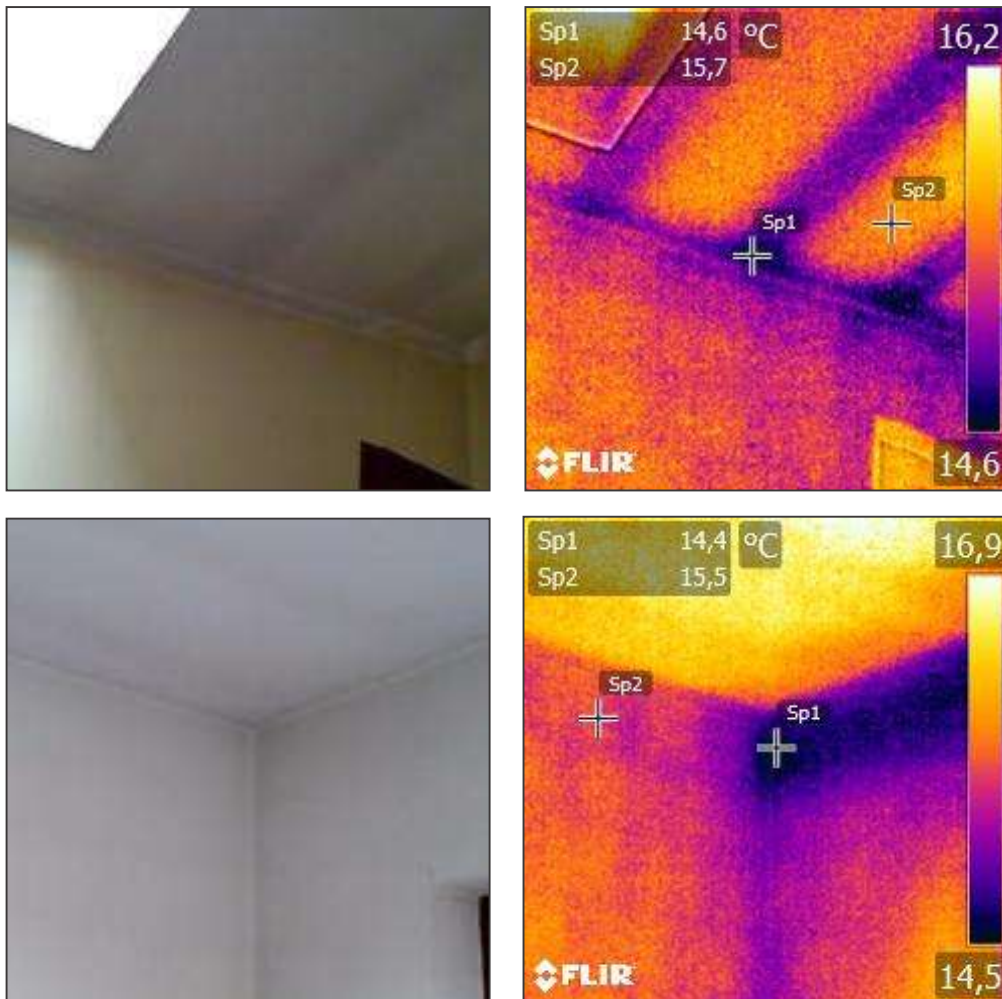
Figura 115 – Pontes térmicas entre as vigas e a laje de cobertura e na própria laje

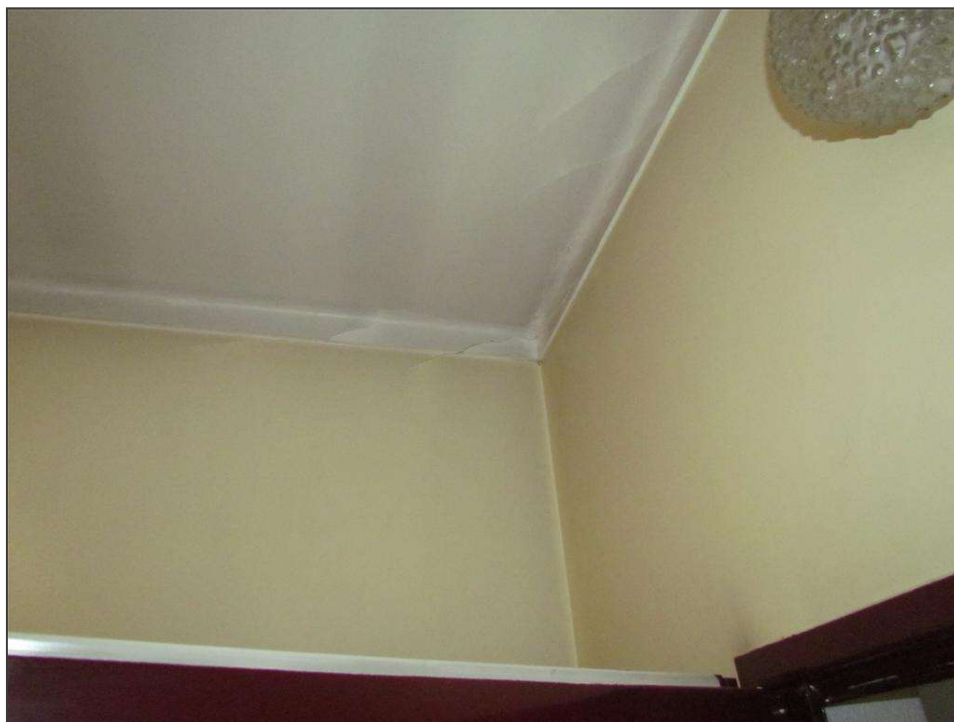
Figura 116 – Fissuração no teto junto ao roda-teto e manchas no revestimento do teto

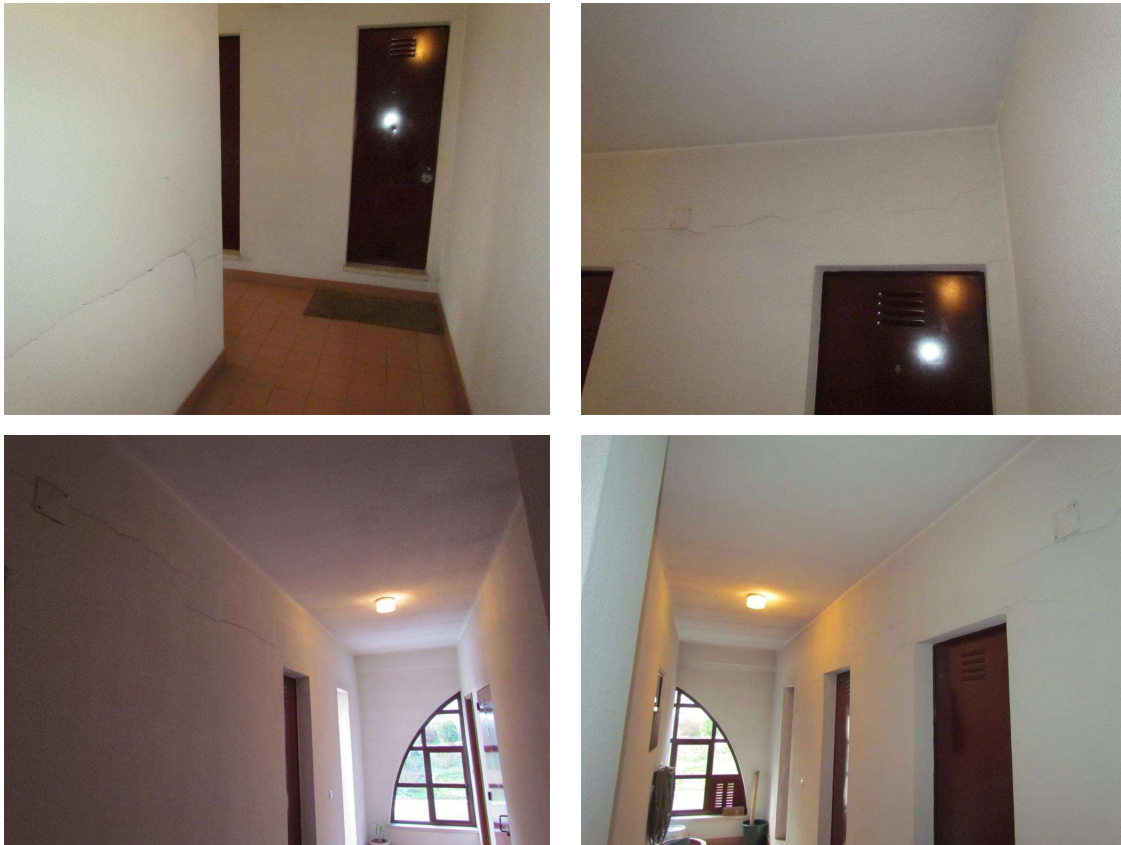
Figura 117 – Fissuração horizontal nas paredes ao longo das arrecadações

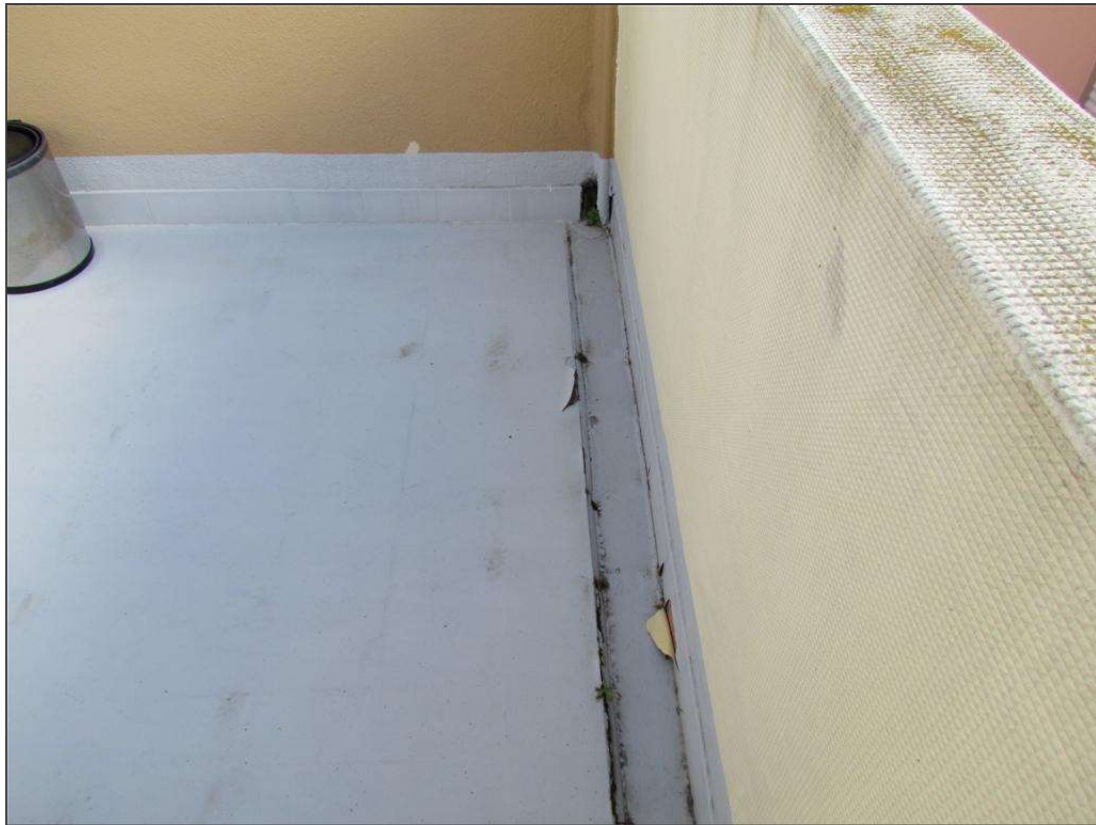
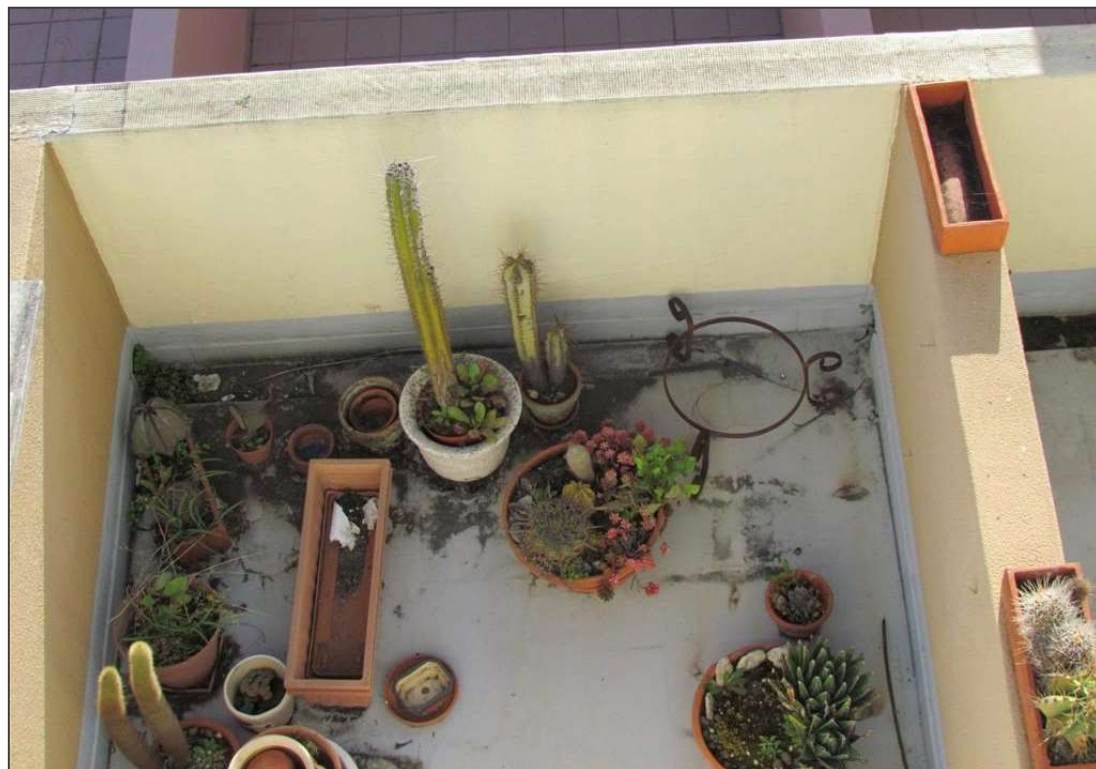
Figura 120 – Fissuração do sistema de impermeabilização do pavimento, presença de vegetação parasitária e acumulação de detritos

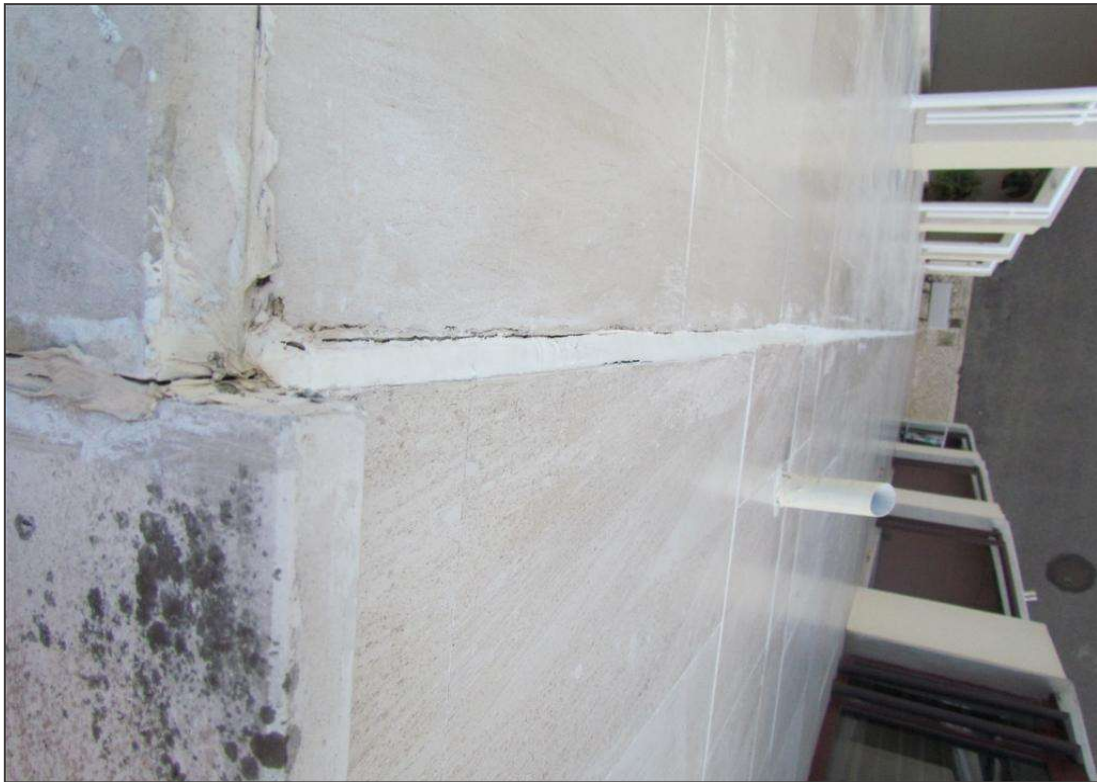
Figura 121 – Desalinhamento das fachadas e fissuração da junta de dilatação entre os dois prédios

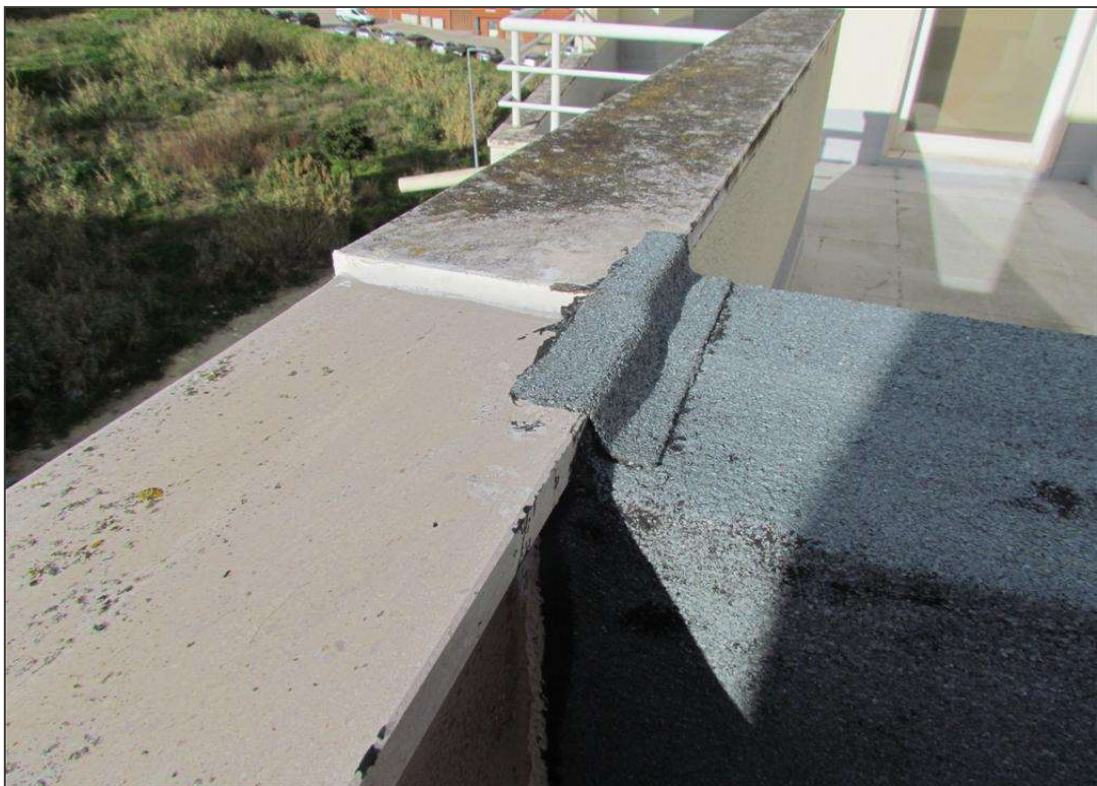
Figura 122 – Deficiente execução de remate com o capeamento do muro

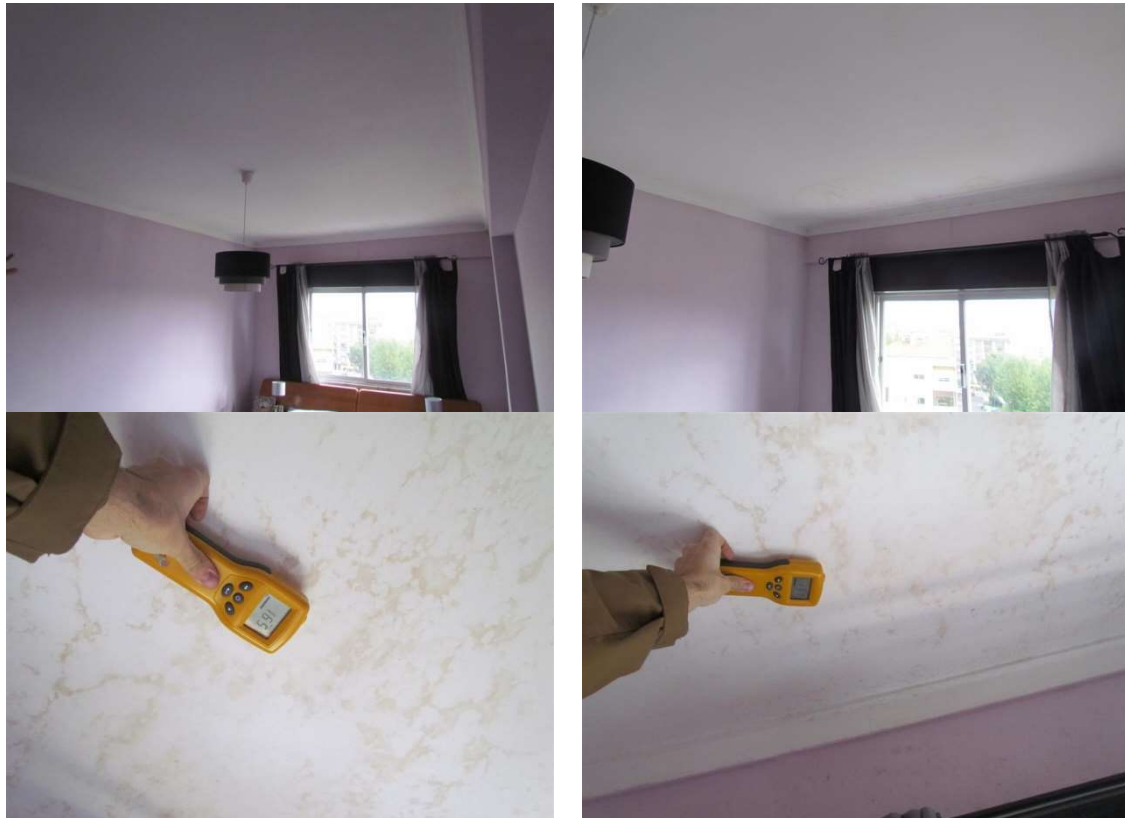
Na fração 4º-A foram observados focos de degradação de revestimentos do teto de dois quartos. Não foram detetados focos de infiltração ativos (superfícies secas).

Figura 124 – Fração 4º-A – Quarto 1 – Degradação de revestimentos do teto, superfície seca.

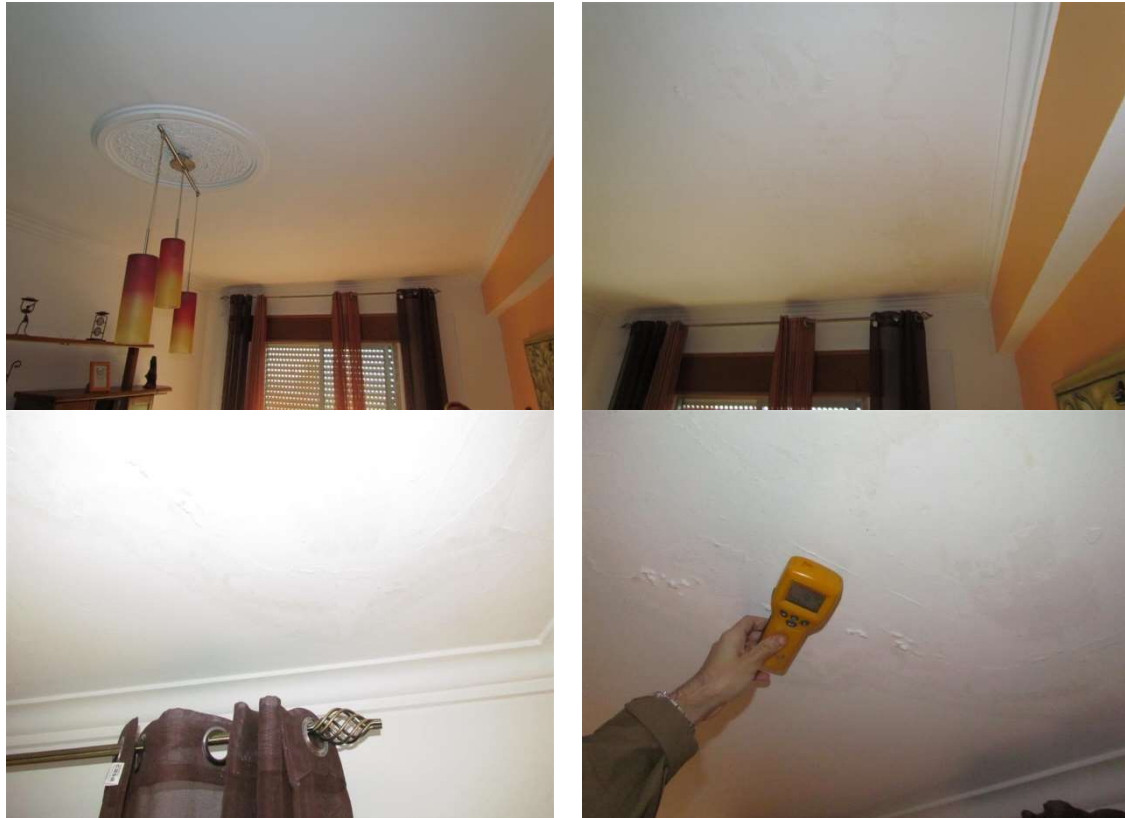
Na fração 4º-B foram observados focos de degradação severa de revestimentos nos tetos da sala e da cozinha. Não foram detetados focos de infiltração ativos (superfícies secas).

Figura 127 – Fração 4º-B – Sala – Degradação de revestimentos do teto – Superfície seca.

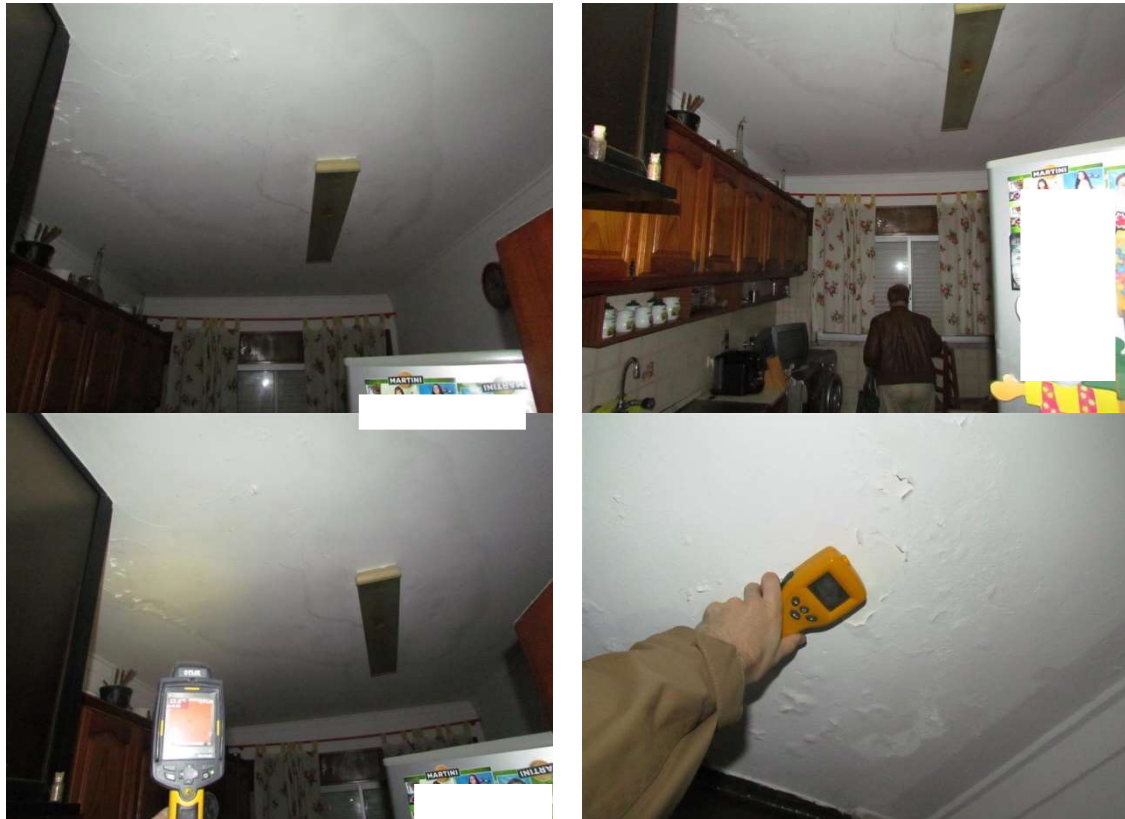
Figura 129 – Fração 4º-B – Cozinha – Degradação severa de revestimentos do teto – Superfície seca.

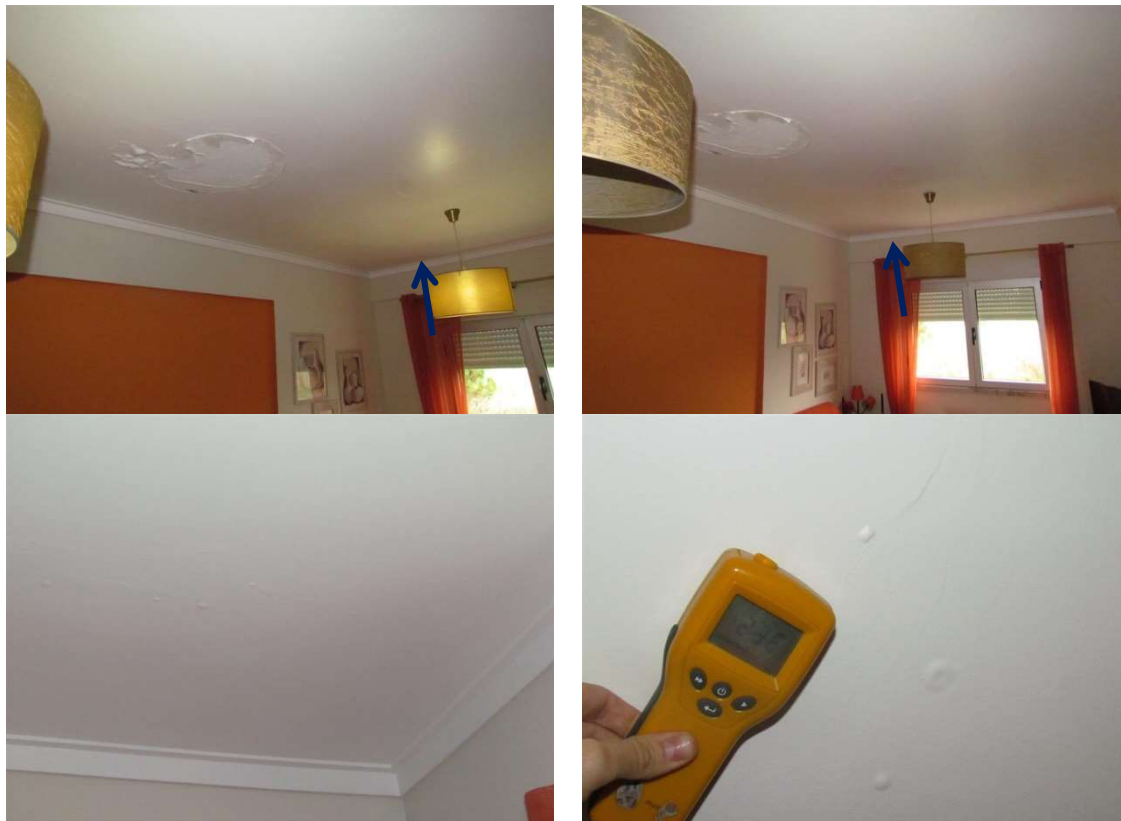
Figura 131 – Fração 4^o-C – Sala – Foco de degradação severa no centro do teto da sala, superfície seca – Foco de infiltração ativa no teto junto do canto da sala, superfície húmida e empolamento da tinta (bolhas).

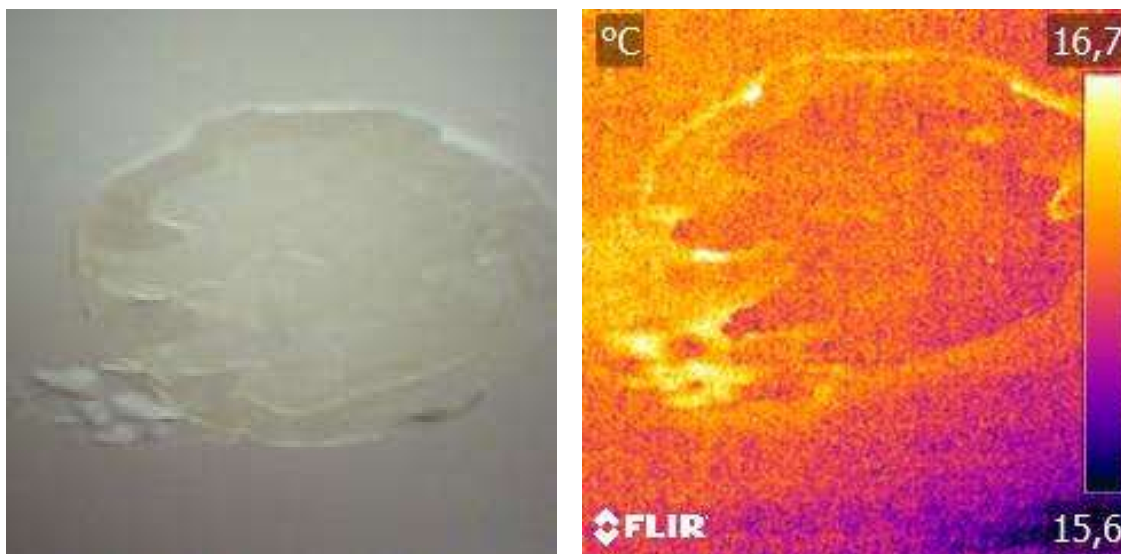
Figura 132 – Fração 4^o-C – Sala – Foco de degradação no centro do teto, superfície seca.

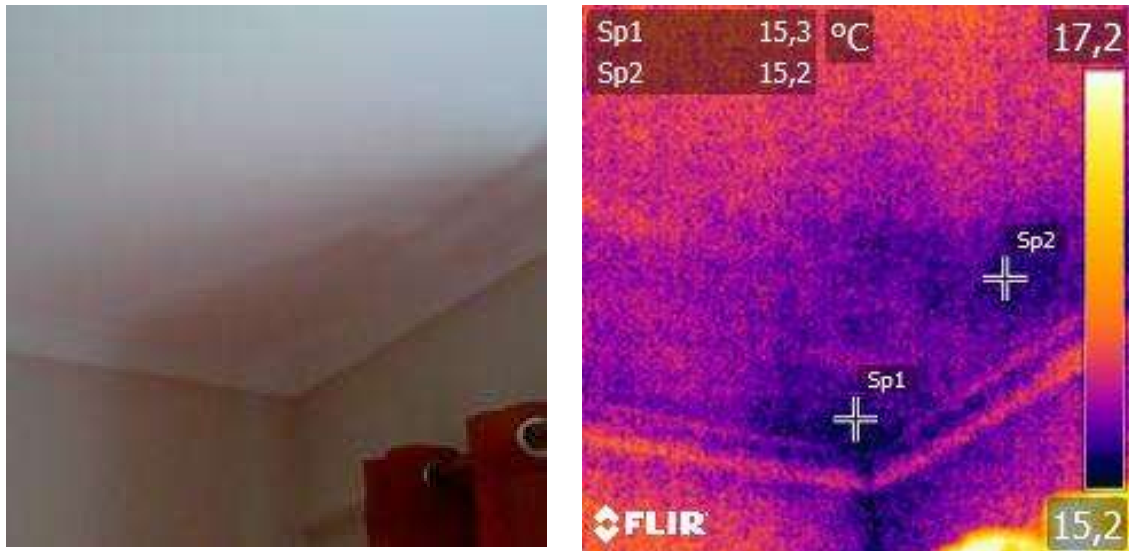
Figura 133 – Fração 4º-C – Sala – Foco de infiltração ativa junto do canto da sala.
