INSTITUTO SUPERIOR DE ENGENHARIA DE LISBOA

Diagnóstico de Patologias na Construção Apoiada na Análise Termográfica

Trabalho de Relatório de Estágio de natureza científica para obtenção do grau de Mestre
em Engenharia Civil

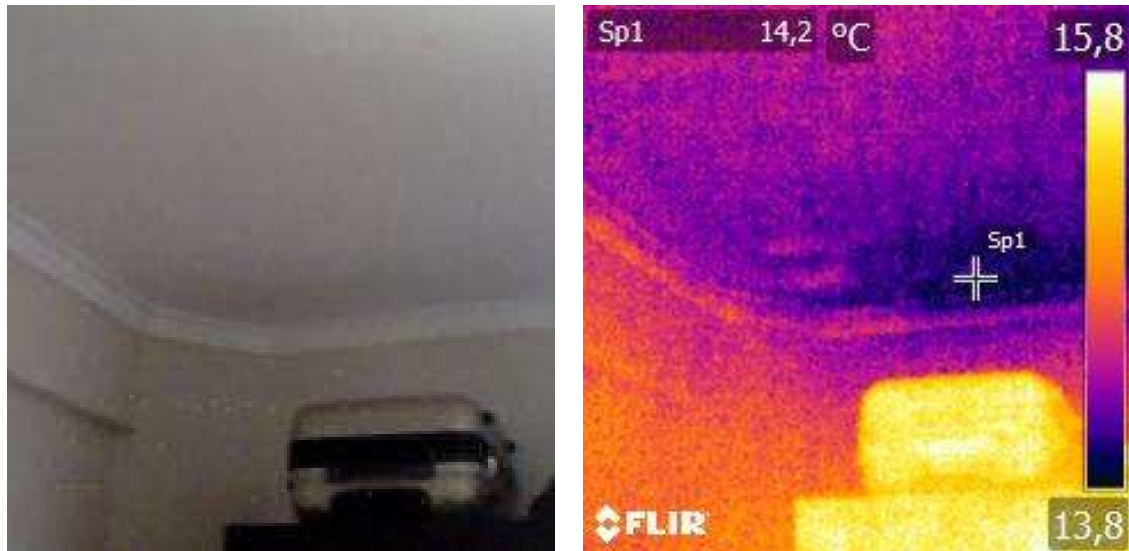
Termograma 2 – Fração 4º-C – Quarto 2 – Foco de infiltração ativa junto da courette (mais notória no teto).

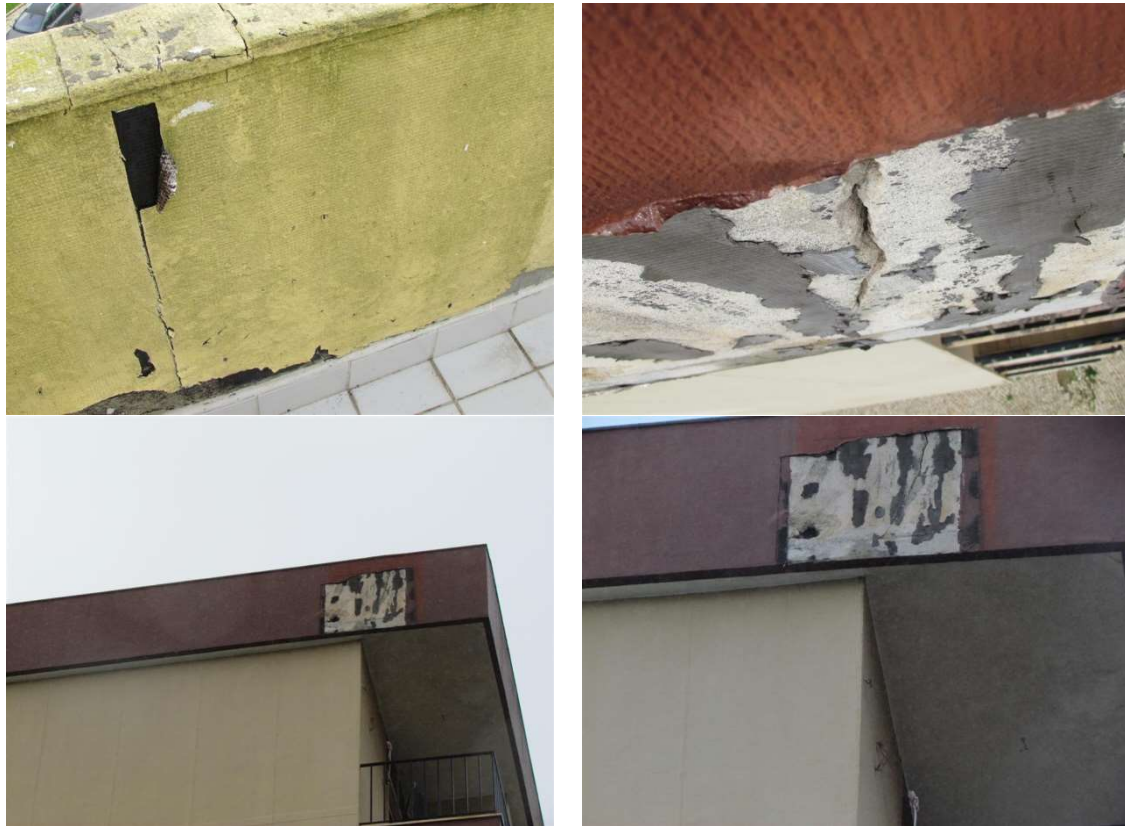
Figura 145 – Terraços – Danos no murete e revestimentos não reparados após a perfuração do mesmo para drenagem do terraço aquando entupimento que ocorreu durante a obra.
