Anexo V – Memória Descritiva e Justificativa

Memória Descritiva e Justificativa – Pavilhão 16A

Refere-se a presente Memória Descritiva e Justificativa à realização de um projeto de reabilitação para o Pavilhão 16A do Centro Hospitalar Psiquiátrico de Lisboa.

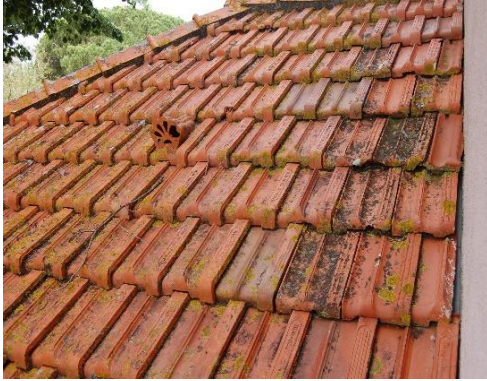
A cobertura encontra-se com telhas partidas e fissuradas, devido às deformações da estrutura de madeira, e algumas elementos desviados do seu local, resultante da ausência de elementos de fixação e movimentos oscilatórios provocados pela descolagem e aterragem dos aviões na proximidade, sendo também visível vestígios de colonização biológica e depósitos de guanos sobre a superfície.

Figura 6 - Telhas partidas e fissuradas

Para a cobertura é necessário a execução de um sistema de subtelha, para evitar infiltrações de água, conjugado com painéis sandwich, que permitem melhorias do ponto de vista térmico do edifício.

1. Remoção, limpeza e aplicação de uma impregnação repelente de água tipo SIKAGARD -700 S sobre as telhas;
2. Fixação de painéis sandwich tipo ONDUTHERM H19+A40+H10/FAN à estrutura de madeira;
3. Colocação das chapas de subtelha tipo ONDULINE ST50;
4. Colocação de fita asfáltica autoadesiva tipo ONDUFILM, na cumeeira e nos rincões;
5. Fixação das ripas de PVC;
6. Colocação do ventilador strip junto à caleira;
7. Colocação das telhas.

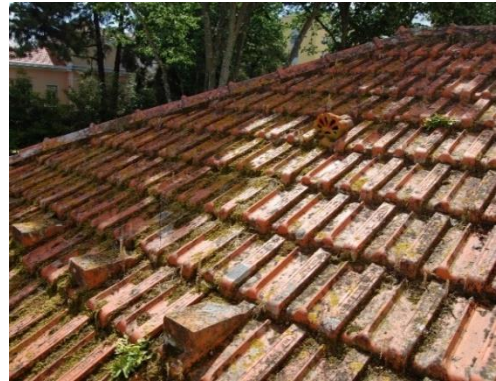
Figura 7 - Colonização biológica

Para a limpeza da colonização biológica, aconselha-se o uso de produtos biocida tipo KIMISTONE BIOCIDA ou similar, para eliminar de uma forma eficaz as bactéria, líquenes e fungos.

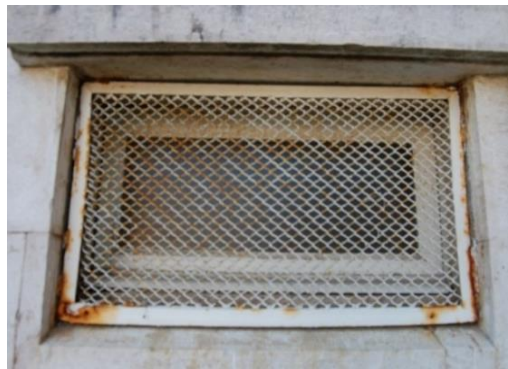
As grades de ferro encontram-se oxidadas, com vestígios de ferrugem e o destacamento da pintura, provocado pela falta de proteção aos agentes atmosféricos.

Figura 8 - Oxidação das grades

Sobre as grades de proteção, a solução passa pela aplicação de uma nova camada de pintura, removendo previamente as sujidades e a ferrugem depositada.

1. Remoção das grades;
2. Realização de uma escovagem com escova de aço;
3. Limpeza da ferrugem utilizando um decapante tipo DESOX;
4. Pintura das grades com tinta tipo CINOFER ESMALTE LISO;
5. Substituição dos elementos de ligação danificados e recolocação das grades.

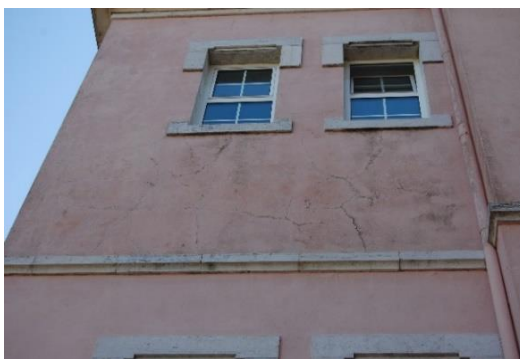
As fachadas do edifício não apresentam patologias graves que ponham em causa a estabilidade do edifício, como anomalias nos elementos estruturais ou indícios de assentamentos de fundações. São visíveis fendas no reboco e fissuras superficiais na pintura, sem orientação definida e em toda a extensão da fachada. As causas possíveis para as fendas são:

- Retração do reboco;
- Dilatações e contrações higrotérmicas;
- Deficiente dosagem da argamassa;
- Espessura inadequada do revestimento;
- Concentração de tensões junto a aberturas

Figura 9 - Fendas no reboco

Para as fachadas, devido às anomalias identificadas, a solução consiste na remoção do reboco existente e a aplicação de um revestimento destinado para a reabilitação de paredes de alvenaria antiga, o sistema REABILITA CAL da Secil Argamassas.

1. Remoção total do reboco existente com martelo elétrico;
2. Limpeza da parede;
3. Execução da camada de regularização com a aplicação da argamassa REABILITA CAL CONSOLIDAÇÃO;
4. Colocação de rede em fibra de vidro em malha quadrangular, com aberturas de 40 x 40 mm, com tratamento antialcalino;
5. Execução da camada de reboco com a aplicação da argamassa REABILITA CAL REBOCO;
6. Execução da camada de acabamento com a aplicação da argamassa REABILITA CAL ACABAMENTO;
7. Aplicação de primário de aderência SECILTEK AD 25;
8. Aplicação de tinta de acabamento SECILTEK SP 01.

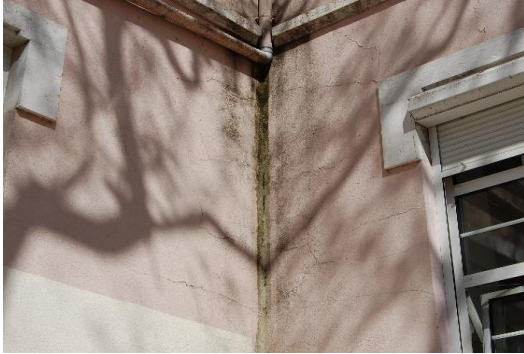
Nas fachadas existem ainda sinais de colonização biológica e restos de trepadeiras, que resultam de uma limpeza pouco eficaz.

Figura 10 - Colonização biológica na fachada

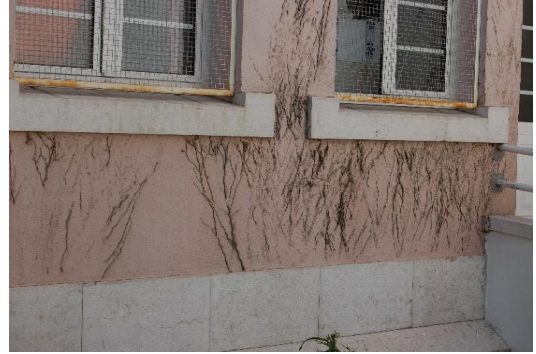
Figura 11 - Vestígios de trepadeiras

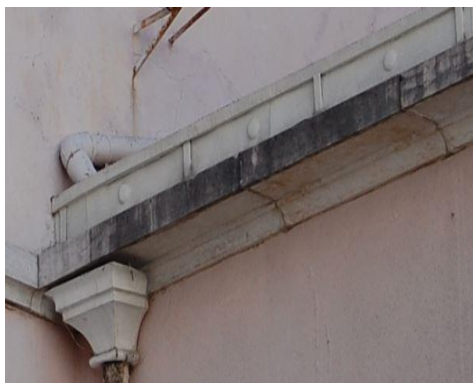
Os filmes e crostas negras resultam da poluição atmosférica, acumulação de poeiras e sujidades e falta de limpeza.

Figura 12 - Crostas negras

Na cantaria, a solução passa por uma limpeza da pedra, com a aplicação de uma proteção contra a água.

1. Aplicação de jato de água;
2. Escovagem das sujidades com escova de aço;
3. Lavagem da pedra com água;
4. Preenchimento das fissuras com resina epóxi tipo RESIFORCE;
5. Aplicação de uma impregnação repelente de água tipo SIKAGARD -700 S;

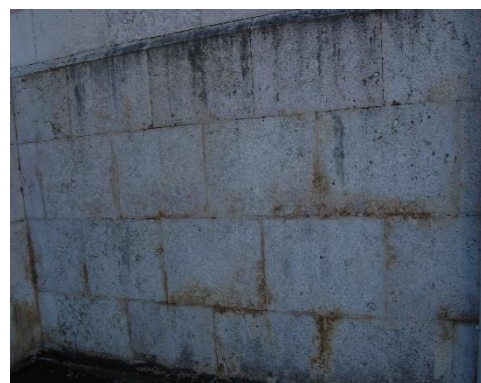
As eflorescências surgem devido aos sais presentes na alvenaria, no material de colagem ou na própria pedra que em contacto com a água originam as eflorescências.

Figura 13 - Eflorescências

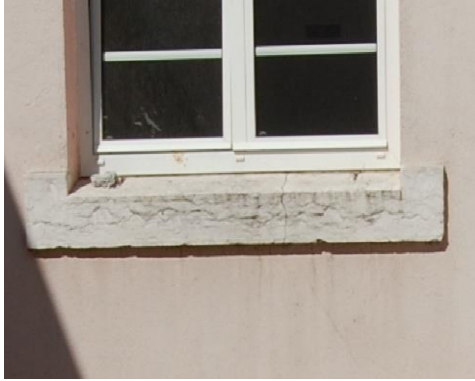
As fissuras resultam das tensões presentes no interior da pedra, que surgem devido à variação da temperatura e pelo facto dos minerais componentes da pedra possuírem coeficientes de dilatação térmica diferentes e variáveis com a direção.

Figura 15 - Fissuração do peitoril

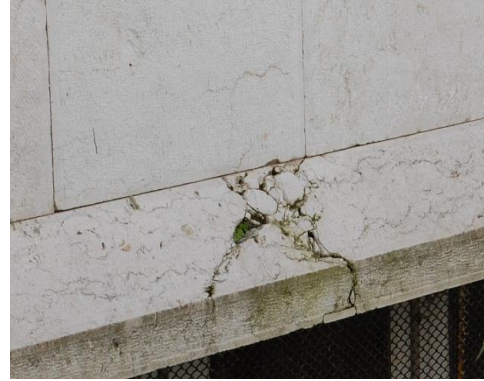
Figura 14 - Fracturação da pedra

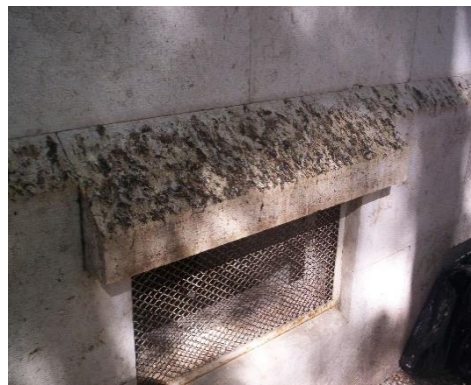
Os guanos surgem devido à ação biológica das aves.

Figura 16 - Guanos

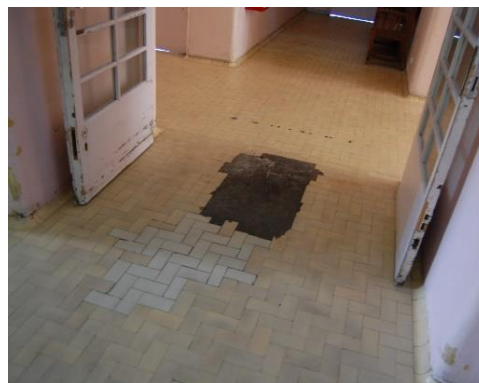
Em relação ao interior do edifício, o pavimento da ala central do piso 0 apresenta-se deteriorado e desgastado, com o destacamento de algumas peças no mosaico cerâmico, resultante da queda de objetos.

Figura 17 - Pavimento degradado

Para o pavimento interior, a solução pela remoção total do revestimento existente e a aplicação de um pavimento vinílico.

1. Remoção do rodapé e do pavimento existente;
2. Regularização da superfície;
3. Aplicação do pavimento vinílico tipo GERFLOR - MIPOLAM ELEGANCE, com a execução de soldadura a frio nas juntas;
4. Fixação do rodapé tipo GERFLOR VYNAFLEX, com cola de dupla colagem.

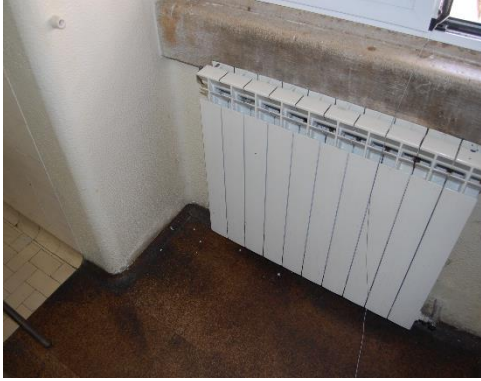
No piso 1, os compartimentos revestidos com cortiça, apresentam sinais de desgaste, com o aparecimento de manchas e o destacamento de algumas peças, que surgem devido à falta de manutenção.

Figura 18 - Desgaste da cortiça

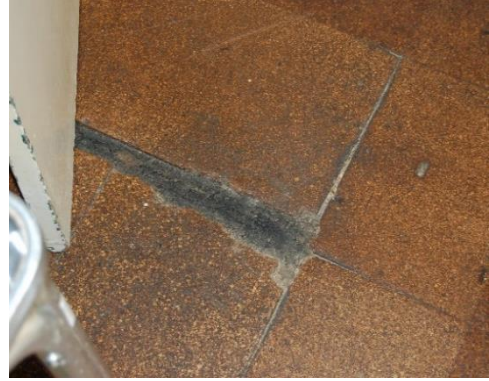
Figura 19 - Destacamento da cortiça

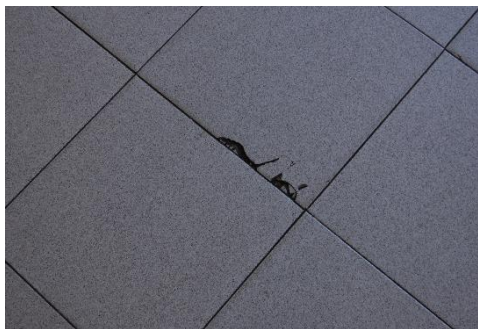
O pavimento dos gabinetes e da enfermaria apresenta fraturas e desgaste nos mosaicos cerâmicos, resultante da queda de objetos e líquidos.

Figura 20 - Mosaico cerâmico fraturado

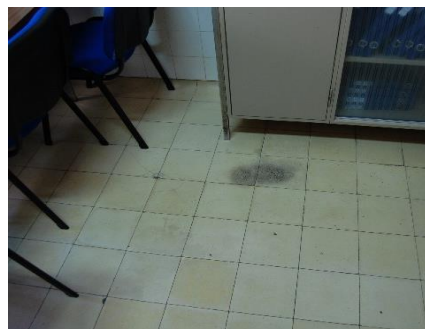
Figura 21 - Manchas negras

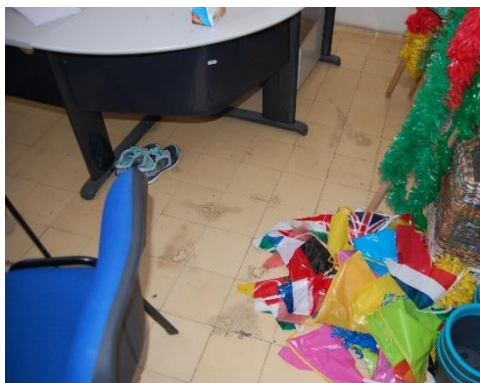
Figura 22 - Vestígios de cola

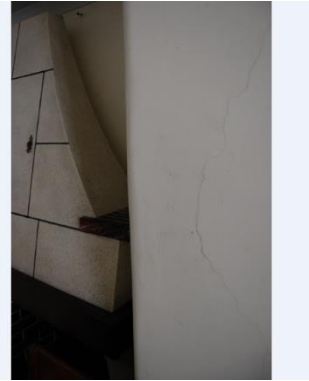
As paredes interiores apresentam fissuras, destacamentos da pintura e do reboco e um desgaste generalizado em toda a extensão.

Figura 23 - Fissura na parede

Para a reparação das paredes e tetos interiores, a solução consiste na aplicação de uma argamassa de reparação nas zonas fendilhadas, seguido de uma pintura de acabamento.

1. Avivamento das fendas;
2. Aplicação de argamassa de reparação tipo TOPECA - TUFORTE SR;
3. Pintura da superfície.

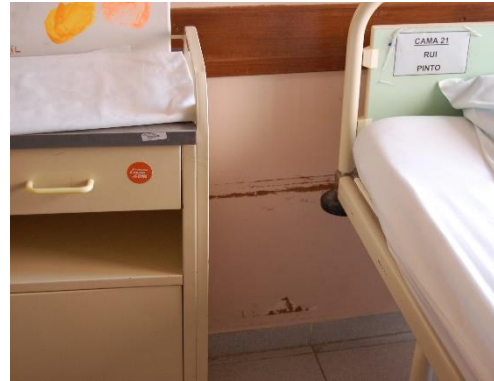
Figura 24 - Abrasão da parede

As paredes e tetos interiores irão receber uma nova pintura em toda a extensão, com a aplicação de tinta tipo CIN - CINACRYL, sobre uma camada de primário tipo CIN – CINOLITE HP.

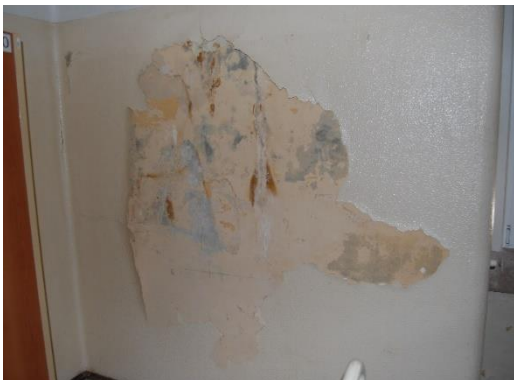
Figura 25 - Destacamento da pintura

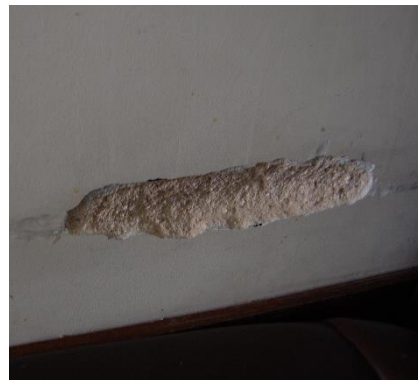
Figura 26 - Destacamento do reboco

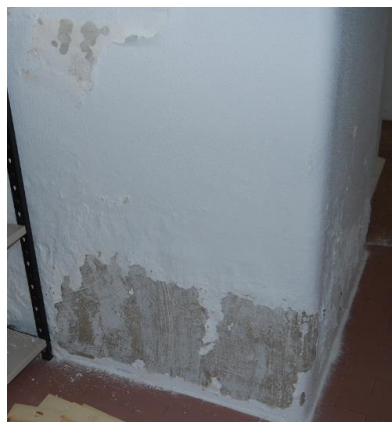
As paredes das caves apresentam eflorescências e criptoflorescências e o consequente destacamento da pintura causado pela humidade proveniente do terreno.

Figura 27 - Humidade ascendente do terreno

O revestimento das paredes interiores da cave necessitam de uma proteção adequada contra a humidade proveniente do terreno, tendo sido escolhido a aplicação de um reboco de impermeabilização nas zonas mais baixas.

1. Picagem do reboco existente, até a uma altura de 1 m desde o chão ou até 0,50 m acima das manchas de humidade;
2. Aplicação de argamassa tipo WEBER DRY KG;
3. Aplicação de pintura de acabamento.

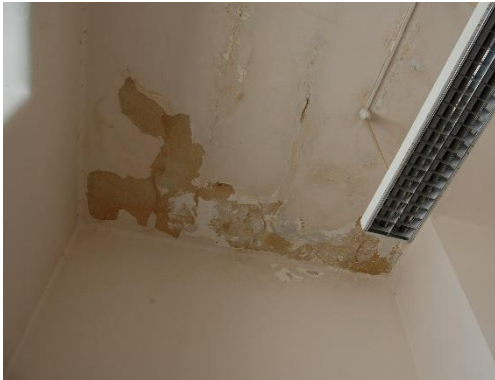
Ao nível dos tetos, existem graves problemas de humidade, resultante das infiltrações que ocorrem pela cobertura, e das variações dimensionais dos tabiques de madeira, que provocam o aparecimento de fendas e o destacamento da camada de pintura.

Figura 28 - Degradação do teto

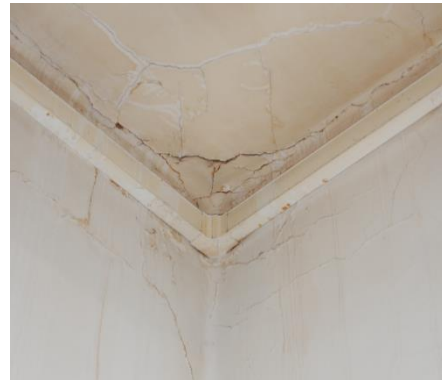
Figura 29 - Fendas no teto

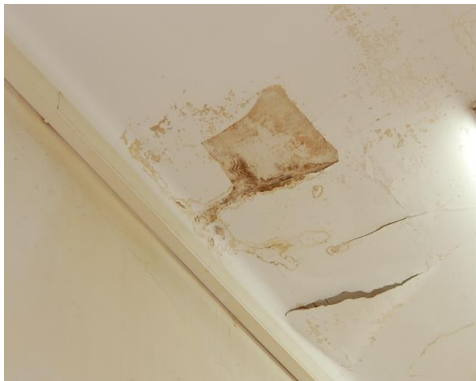
Figura 30 - Destacamento da pintura

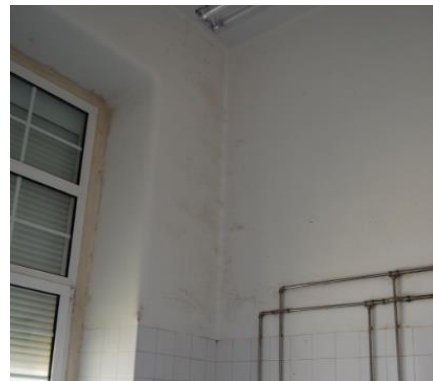
As paredes das instalações sanitárias, usadas para os banhos, apresentam manchas de humidade resultante da falta de ventilação.

Figura 31 - Manchas de humidade

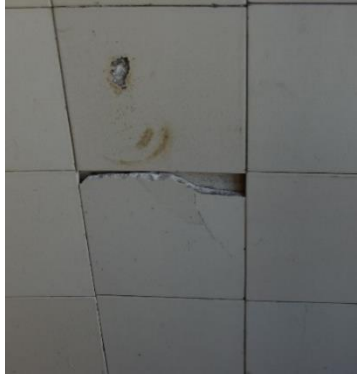
O revestimento cerâmico das paredes, na circulação da copa do piso 0 e da copa do piso 1, apresentam peças fraturadas e zonas onde ocorreu o descolamento de alguns azulejos, solucionado com a aplicação de uma argamassa de regularização.

Figura 32 - Azulejo fraturado

Em relação ao revestimento cerâmico nas paredes, é necessário proceder à substituição dos azulejos danificados por azulejos novos com a mesma cor e dimensão.

1. Remoção dos azulejos danificados;
2. Aplicação do cimento cola tipo WEBER COL CLASSIC;
3. Assentamento dos azulejos;
4. Aplicação de betume tipo WEBER COL ART nas juntas;
5. Limpeza da superfície.

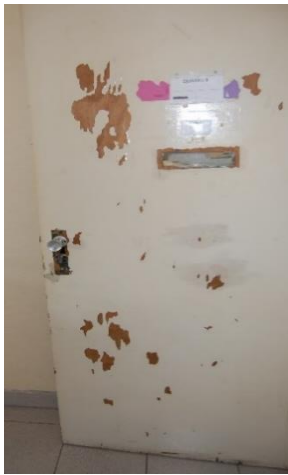
As portas interiores apresentam sinais evidentes de desgaste, com o descolamento da pintura.

Figura 34 - Degradação da porta

As portas interiores encontram-se degradadas apenas superficialmente, tendo sido adotada uma solução de restauração, com a substituição das fechaduras deterioradas.

1. Remoção das portas;
2. Aplicação de decapante tipo AXTON para madeira;
3. Remoção da tinta degradada e limpeza dos restos de decapante com dissolvente;
4. Aplicação de massa para madeira tipo LITEPLAST nas zonas deterioradas;
5. Aplicação de primário para madeira tipo CIN – POLYPREP 410;
6. Aplicação de pintura com tinta tipo CIN – SINTECIN SR;
7. Substituição das fechaduras;
8. Reposição das portas.

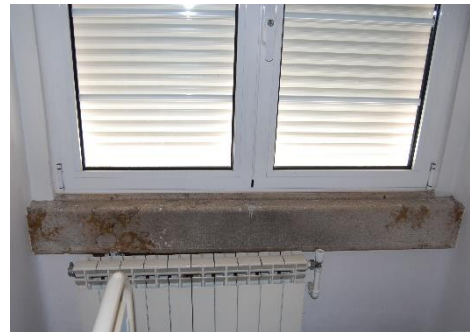
Os peitoris interiores apresentam-se com filmes negros sobre a superfície, resultante da acumulação de sujidades e da falta de limpeza.

Figura 35 - Filmes negros sobre o peitoril

Nos peitoris interiores é necessário proceder a uma limpeza com escova de aço para remover as sujidades.

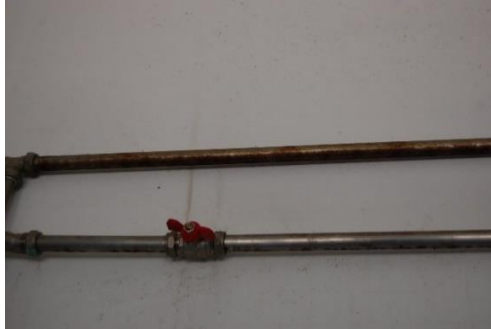
A canalização no interior do edifício, que encontra-se visível, apresenta sinais de oxidação, com a acumulação de ferrugem sobre a sua superfície.

Figura 36 - Oxidação da canalização

Sobre a canalização de abastecimento de água é necessário proceder a uma limpeza da ferrugem depositada, aplicando um decapante, e em seguida a pintura com tinta tipo CIN-SINTECIN SR.

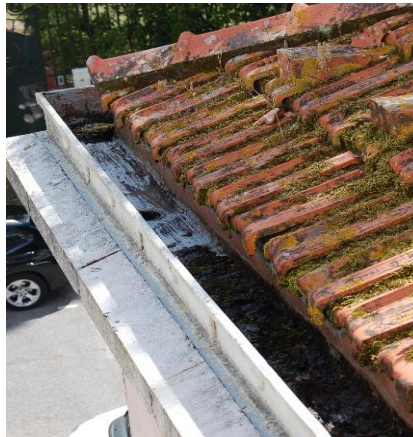
As caleiras e tubos de queda, colocados em redor da cobertura, apresentam anomalias no seu funcionamento, devido à existência de resíduos no interior, impedindo um escoamento eficiente das águas pluviais.

Figura 37 - Acumulação de resíduos na caleira

Na rede de drenagem de águas pluviais é necessário proceder ao desentupimento das caleiras, tubos de queda e sarjetas.
