INSTITUTO SUPERIOR DE ENGENHARIA DE LISBOA

Reabilitação de Edifícios “Gaioleiros”

Dissertação para obtenção do grau de Mestre em Engenharia Civil na Área de Especialização
de Edificações

Dezembro de 2013

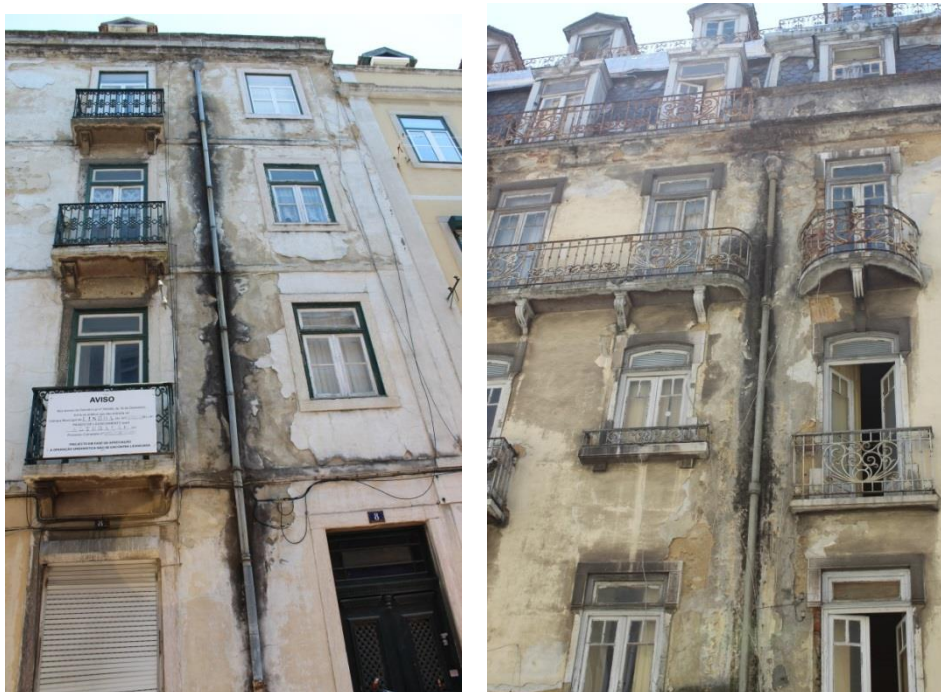
Figura 4.2 - Anomalias causadas pela rotura do tudo de queda

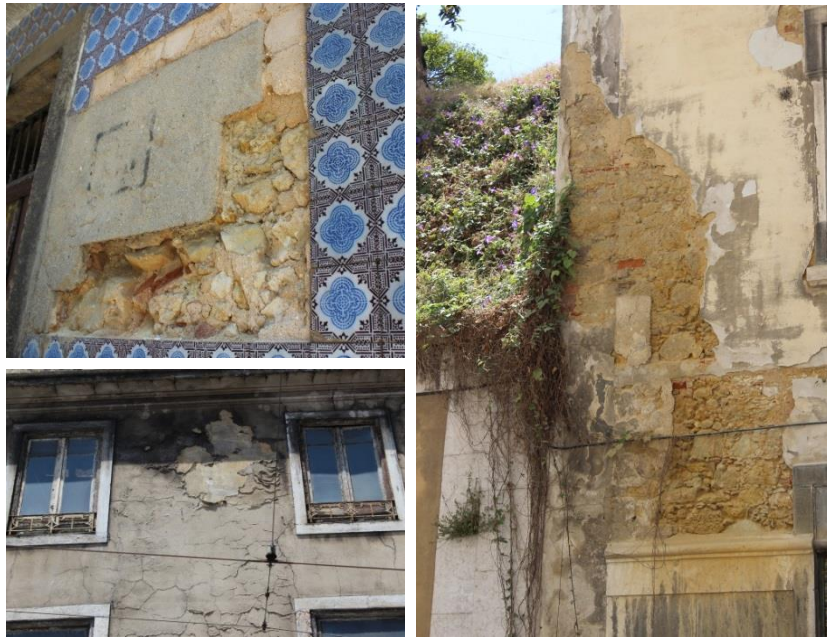
Figura 4.3 - Patologias em fachadas causadas pela humidade de precipitação

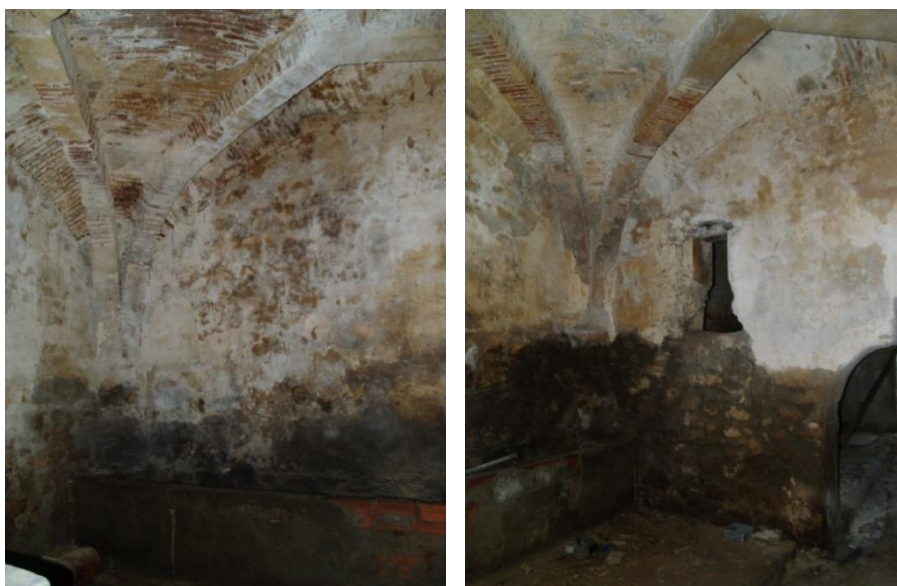
Figura 4.4 - Anomalias provocadas pela humidade proveniente do terreno

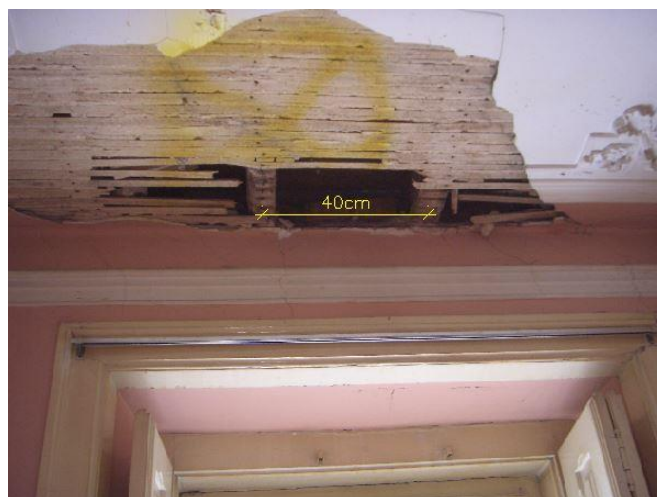
Figura 5.11 - Espaço entre vigas de um dos pavimentos (fonte: Fonte: Atelier Appleton & Domingos)

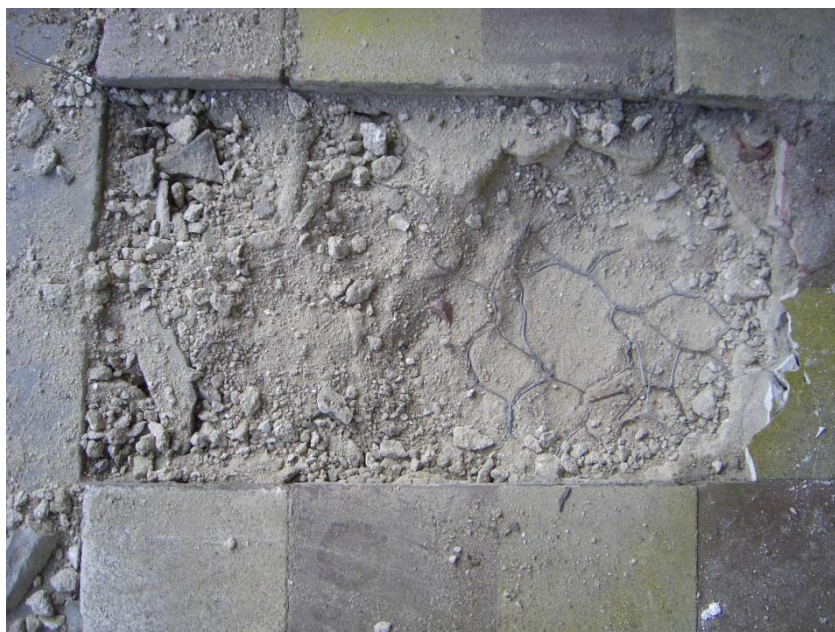
Figura 5.12 - Revestimento do pavimento de uma das cozinhas do edifício (Fonte: Atelier Appleton & Domingos)

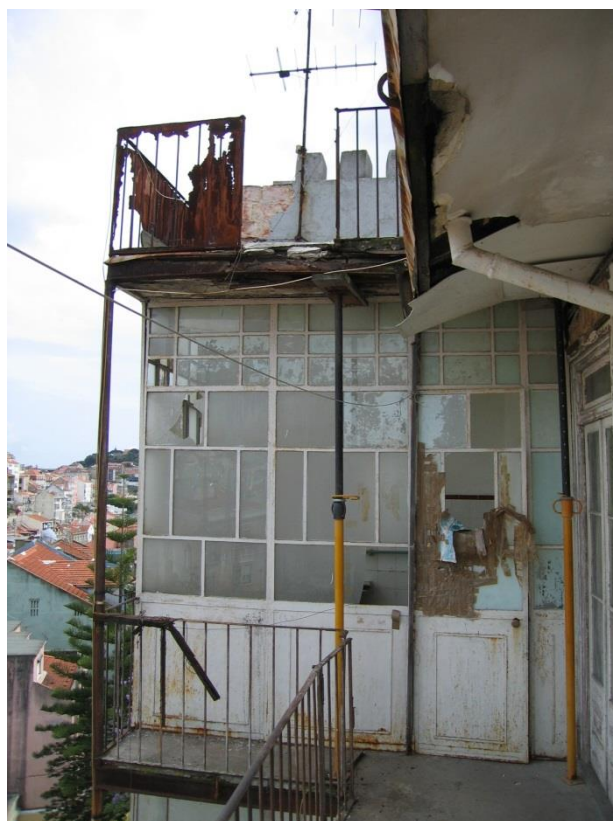
Figura 5.14 - Instalações sanitárias localizadas nas varandas do edifício (Fonte: Atelier Appleton & Domingos)

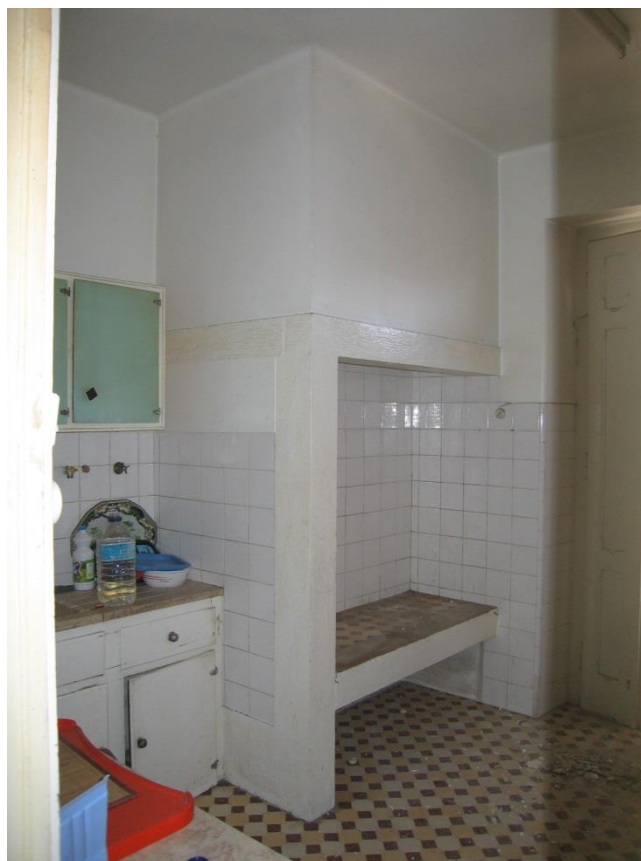
Figura 5.15 - Chaminé de uma das cozinhas (Fonte: Atelier Appleton & Domingos)
