INSTITUTO SUPERIOR DE ENGENHARIA DE LISBOA

Trabalho Final de Estágio – Reabilitação do Edifício 16A do C.H.P.L. – Polo Júlio de Matos, Ministério da Saúde

Relatório de Estágio para obtenção do grau de Mestre em Engenharia Civil na Área de
Especialização em Edificações

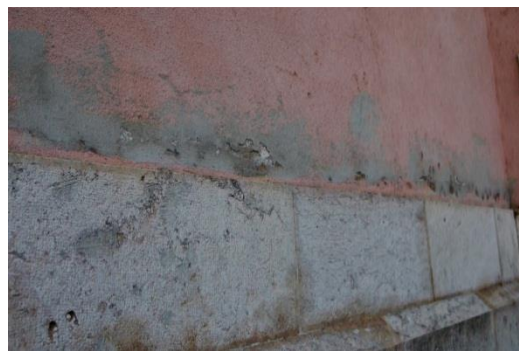
- Foram realizadas pequenas obras de intervenção na reabilitação das Fachadas e paredes interiores, através de remendos das fissuras, com uma argamassa, provocando uma variação da tonalidade da fachada, onde foi aplicada (Figura 2.4.1.).

Figura 2.4.1. Reparação de fissuras não estruturais, ao longo do comprimento da Fachada lateral nascente [Fonte: Autora, Data: 01-09-2016]

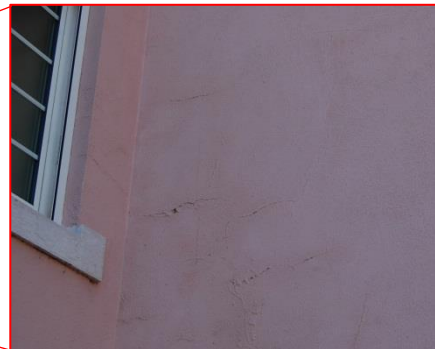
Figura 3.1.2. Pormenorização das fissuras superficiais no acabamento sem orientação definida
[Fonte: Autora, Data: 18-05-2016]

As principais causas para que ocorram fissuras superficiais (que atingem somente o acabamento) na fachada, podem ser:

- Ausência de manutenção e/ou conservação;
- Condições climáticas, ação do vento, da chuva e do sol;
- Aplicação inadequada da tinta para o exterior;
- Aplicação de uma camada elevada de uma tinta sem flexibilidade.

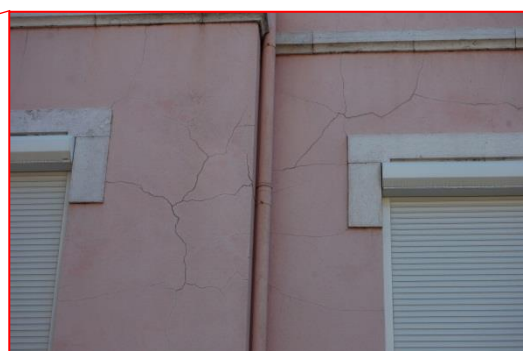
Figura 3.1.4. Pormenorização da fissura no revestimento com orientação irregular, junto dos tubos de queda [Fonte: Autora, Data: 18-05-2016]

As principais causas para que ocorram fissuras no revestimento (que atingem o reboco) na fachada, podem ser:

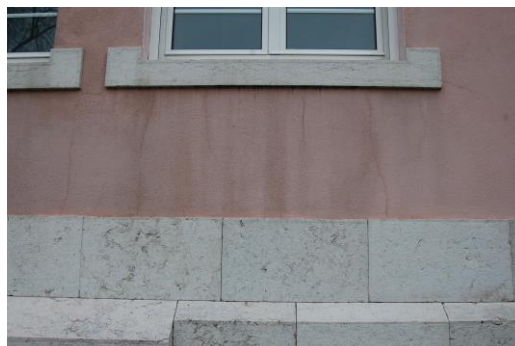
Zonas com alteração de cor, equivalente a zonas onde há escorrência de água, geralmente ocorre sob o vão das janelas, como é possível observar na figura que se segue.

Figura 3.1.16. Manchas de humidade sob os vãos de janela [Fonte: Autora, Data: 03-02-2017]

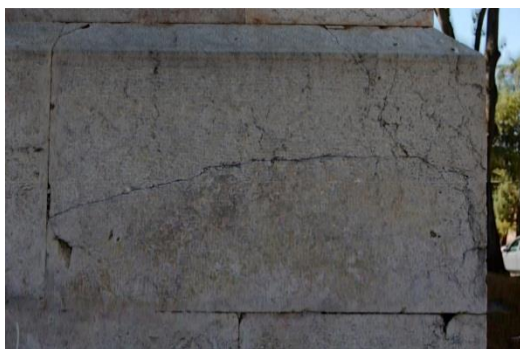
Verificam-se fissuras localizadas nos cunhais, com destaque de fragmentos de extensão lateral reduzida e espessura centimétrica. Os fragmentos apresentam por vezes coesão precária e desagregação granular associada

Figura 3.2.1. Localização das fissuras no cunhal, com perda de material [Fonte: Autora, Data: 01-09-2016]

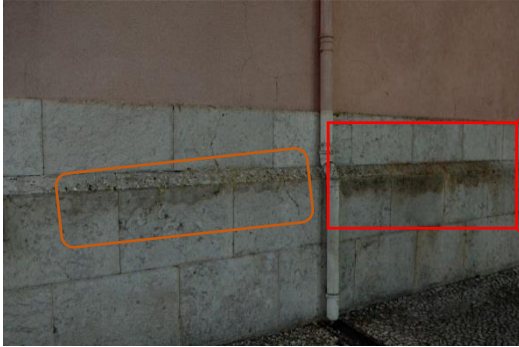
Detetam-se zonas onde há alteração de cor, isto porque houve passagem de água através da alvenaria, por uma rede porosa das juntas em argamassa. Onde, eventualmente, a humidade escorre para fora da alvenaria, podendo precipitar qualquer material que tenha dissolvido.

Figura 3.2.3. Deposição de Guanos (à esquerda do tubo de queda) e manchas de humidade junto ao tubo de queda [Fonte: Autora, Data: 01-09-2016]

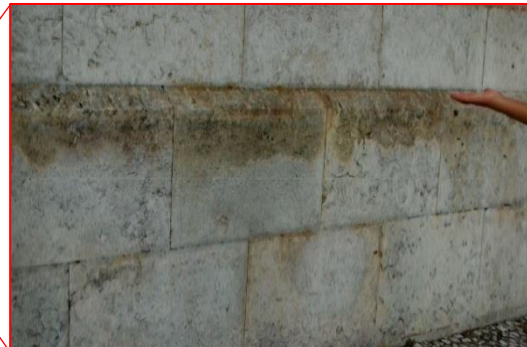
Figura 3.2.4. Manchas de humidade junto ao tubo de queda [Fonte: Autora, Data: 01-09-2016]

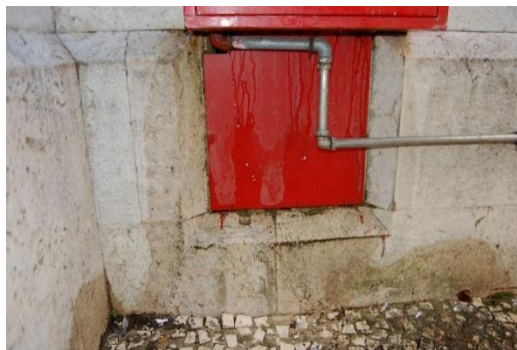
Figura 3.2.5. Rutura da canalização, provocando manchas de humidade na pedra [Fonte: Autora, Data: 01-09-2016]

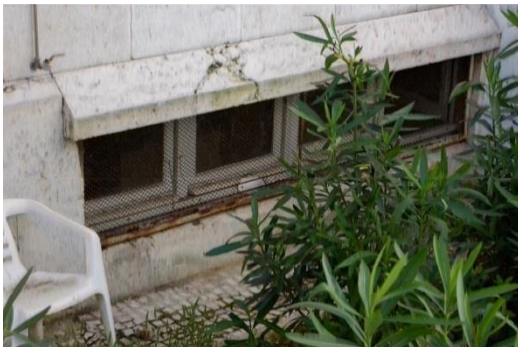
É possível verificar organismos de natureza biológica, entre as juntas ou onde existem fendas nos elementos de cantaria, em locais onde há vegetação nas proximidades. Estes organismos colonizantes são bactérias, algas e líquenes e podem apresentar colorações diversas como o verde, amarelo, laranja/castanho. Por norma estes microrganismos proliferam em condições de humidade superior a 80% e temperaturas entre os 0 e os 40°C. (Saint-Gobain, Revestimentos Exteriores)

Figura 3.2.6. Pormenorização da patologia sobre a verga do vão das janelas da cave [Fonte: Autora, Data:31-05-2016]

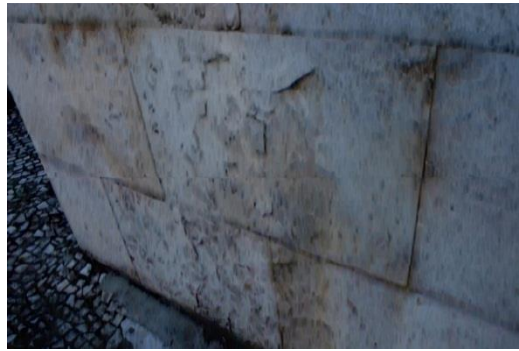
Figura 3.2.8. Escamação do revestimento de pedra [Fonte: Autora, Data:18-05-2016]

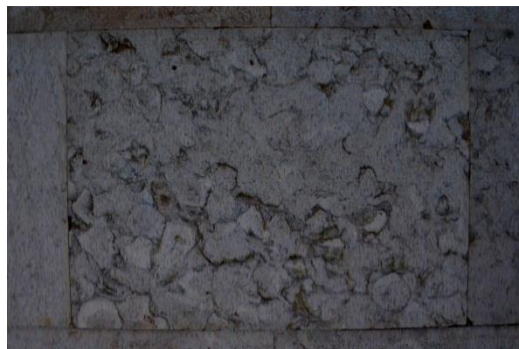
Alveolização - Também se verifica uma degradação manifestada sob a forma de múltiplas cavidades de dimensões variáveis (alvéolos), com área de abertura para o exterior de dimensão milimétrica, associada à acumulação de sais.

Figura 3.2.9. Alveolização do revestimento de pedra. [Fonte: Autora, Data:01-09-2016]

A degradação da pedra, dá-se a partir do fenómeno de cristalização de sais, este fenómeno de deterioração é baseado na pressão exercida pela formação de sal nas estruturas porosas, com o aumento de volume.

Quando a pressão excede a capacidade de resistência do material, ou seja, quando as formações de sal resultam de ciclos de cristalização e de dissolução em resposta aos níveis de flutuação da humidade, podem surgir perdas de material. (Freita, Guimarães, & Torres)

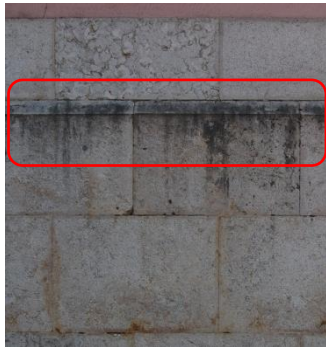
Figura 3.2.10. Crosta negra nos elementos de cantaria [Fonte: Autora, Data:

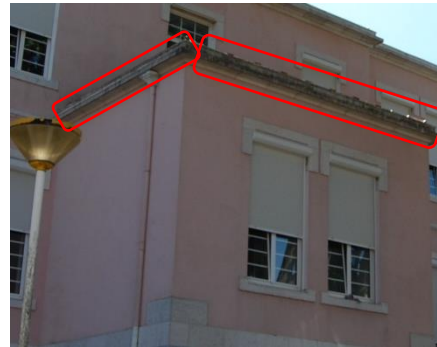
Figura 3.2.11. Crosta negra nos elementos da cornija, na Fachada Lateral poente [Fonte: Autora, Data: 18-05-2016]

A crosta negra forma-se em ambientes poluídos onde se pode cristalizar gesso (sulfato de cálcio) sobre a superfície de uma pedra. Conforme se vai formando, ela pode incorporar partículas de poluição que dão a estes depósitos a sua característica cor negra. Estas crostas formam-se melhor sobre as pedras calcárias, onde o carbonato de cálcio pode ser transformado em gesso por uma atmosfera rica em enxofre. No entanto, as crostas também se podem desenvolver sobre pedras não calcárias onde, por exemplo, estas fiquem carregadas de cálcio deslavado de pedras calcárias e de argamassas adjacentes, ou transportado pelo ar sob a forma de partículas de poeira. Como o gesso é solúvel, estas crostas tendem a formar-se nas áreas abrigadas da lavagem pela chuva, o que dá às fachadas uma aparência manchada. (Smith & McGreevy, 2004)

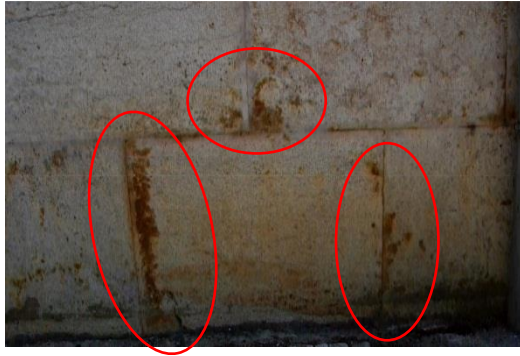
A mobilização de ferro descrita na formação das crostas de alteração também produz um efeito indireto de alteração da cor superficial da pedra. Normalmente trata-se de um processo bastante uniforme e contribui para a lenta formação de uma patina superficial que é indicativa da maturidade de um edifício. Os problemas sucedem quando as pessoas intervêm e despoletam uma mobilização irregular do ferro, por exemplo, através limpeza da pedra pela utilização de soluções ácidas. (Smith & McGreevy, 2004)

Figura 3.2.15. Aparecimento de manchas de tom alaranjados nas imediações das juntas [Fonte: Autora, Data:

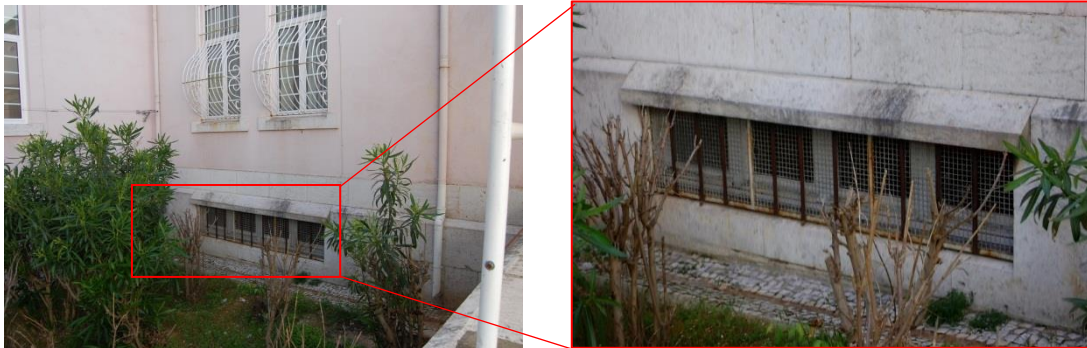
Praticamente, todos os elementos de ferro, presentes nas fachadas laterais, principal e tardoz, apresentam sinais de corrosão, bem como no corrimão nomeadamente na zona de fixação.

Figura 3.3.1. Gradeamento das Janelas da Cave em ferro, na fachada posterior [Fonte: Autora, Data: 31-05-2016]

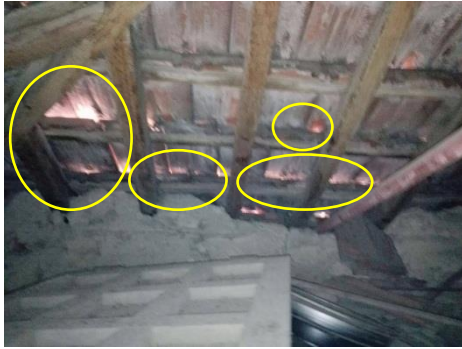
Apesar de não ter sido possível aceder à cobertura pelo exterior, foi possível fazê-lo pelo interior, e a existência de alguns pontos de luz, são indicativos de telhas mal colocadas ou mesmo partidas que permitem a infiltração de água pluvial, degradando a estrutura de madeira e provocando nos tetos do Piso 1, manchas de humidades e outras anomalias associadas à infiltração de água.

Figura 3.4.1. Entrada de pontos de luz, indicativo de deslocação ou fracturação das telhas [Fonte: Autora, Data: 23-06-2016]

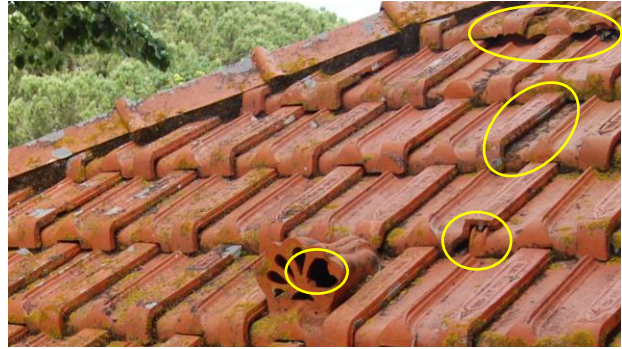
Figura 3.4.2. Telhas partidas e deslocadas e a telha de ventilação encontra-se danificada [Fonte: Autora, Data: 25-05-2016]

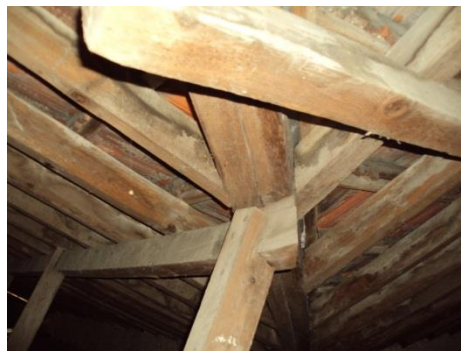
Figura 3.4.3. Alteração da cor da estrutura de madeira, devido a infiltrações que progridem devido a fenómenos de degradação [Fonte: Autora, Data: 22/07/2017]

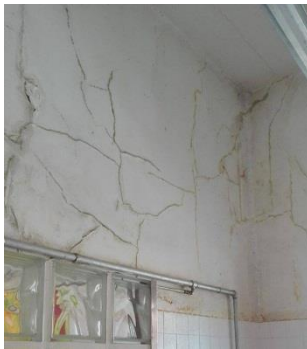
Fissuras superficiais, visto que não ultrapassam a camada do reboco, quanto á forma, há fissuração linear, orientadas com elementos de ligação entre materiais (entre paredes e tetos) e fissuração generalizada, em orientação preferencial.

Figura 3.5.1. Fissuras aleatórias numa parede divisória dum I.S. no RC [Fonte: Autora, Data: 23-06-2016]

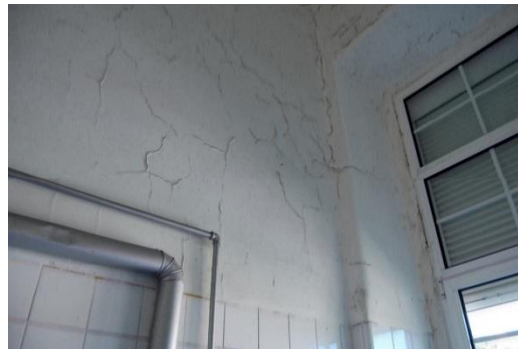
Figura 3.5.2. Fissuração aleatória numa parede de I.S. no R/C [Fonte: Autora, Data: 19-05-2016]

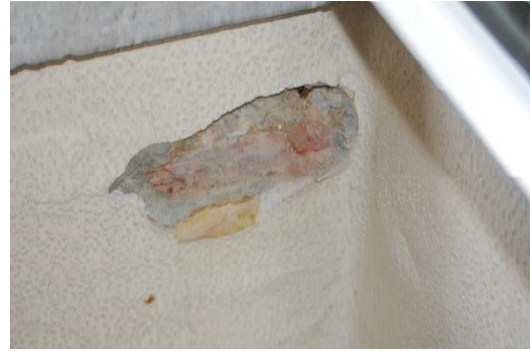
Figura 3.5.4. Destacamento do reboco, sob o peitoril, com alvenaria mista de tijolo à vista [Fonte: Autora, Data: 25-05-2016]

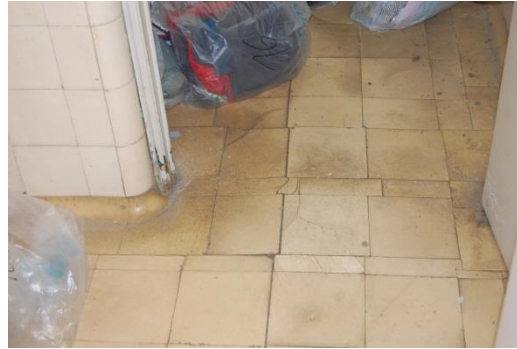
Figura 3.6.3. Empolamento do revestimento do pavimento, numa I.S. (nº28) no 1ºAndar [Fonte: Autora, Data: 25-05-2016]

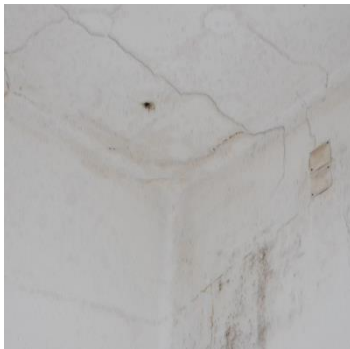
Figura 3.7.1. Fissuras na ligação teto-parede [Fonte: Autora, Data:25-05-2016]

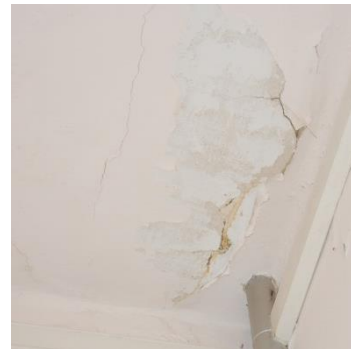
Figura 3.7.2. Destacamento do acabamento (pintura) e fissuração no reboco, no piso superior está localizada uma instalação sanitária [Fonte: Autora, Data: 19-05-2016]

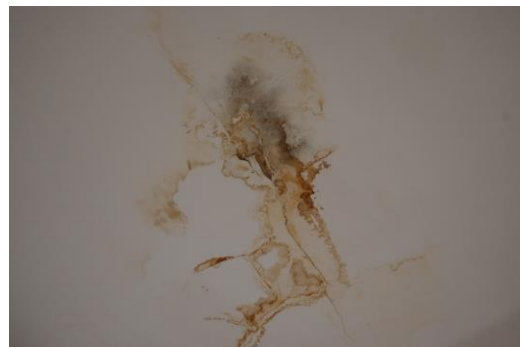
Figura 3.7.5. Manchas alaranjadas, indicativas da corrosão de elementos metálicos. [Fonte: Autora, Data: 25-05-2016]

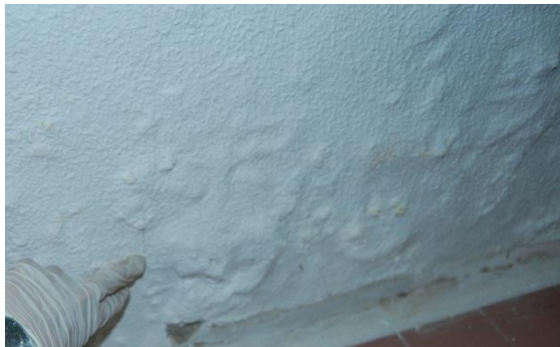
Figura 3.8.1. Desenvolvimento de bolhas na base das paredes enterradas [Fonte: Autora, Data: 23-06-2016]

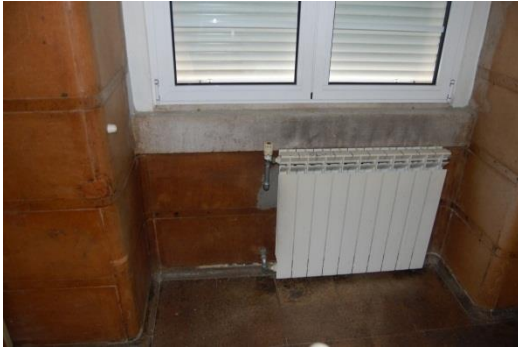
Figura 3.9.1. Manchas escuras no peitoril interior, sobre o radiador de aquecimento central [Fonte: Autora, Data: 20-05-2016]

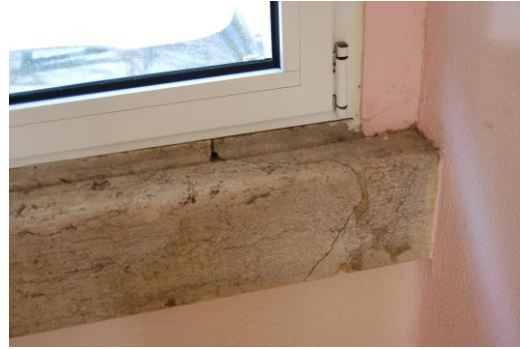
Figura 3.9.2. Fissura no peitoril, pelo interior [Fonte: Autora, Data: 19-05-2016]

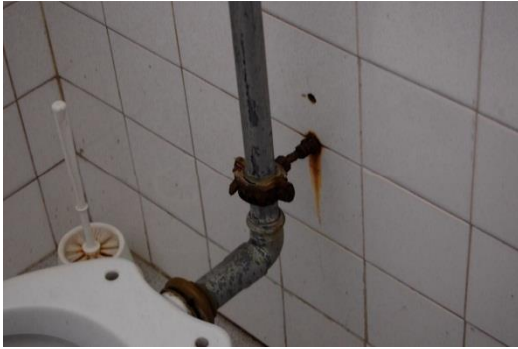
Figura 3.10.1. Corrosão dos elementos metálicos de fixação da tubagem (abraçadeira), na Rede de Abastecimento [Fonte: Autora, Data: 19-05-2016]

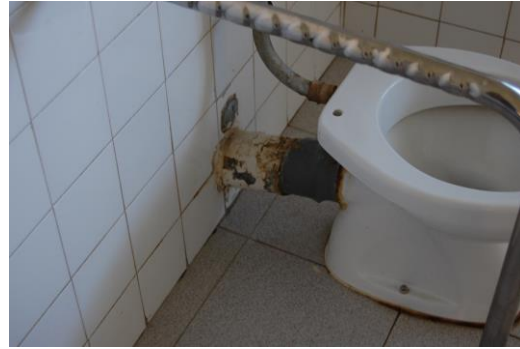
Figura 3.10.2. Incrustações e Corrosão dos elementos metálicos na rede de águas residuais [Fonte: Autora, Data: 19-05-2016]

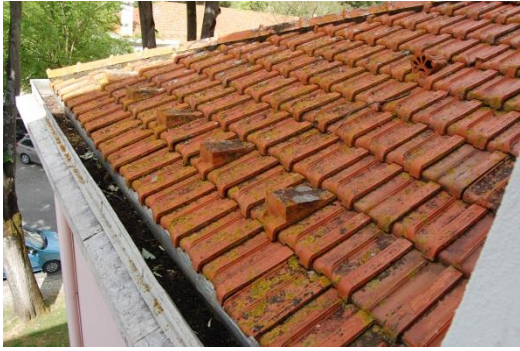
Figura 3.10.3. Entulho no algeroz, obstruindo o adequado escoamento das águas pluviais [Fonte: Autora, Data: 25-05-2016]

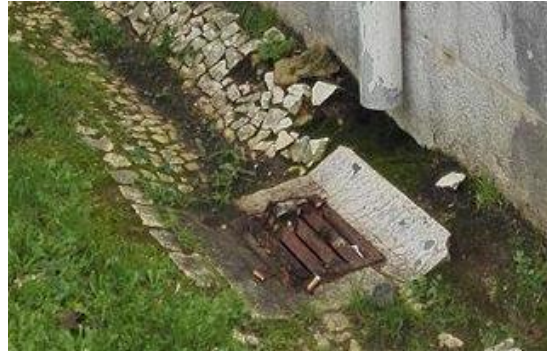
Figura 3.10.4. Sarjeta entupida [Fonte: Autora, Data: 03-02-2017]

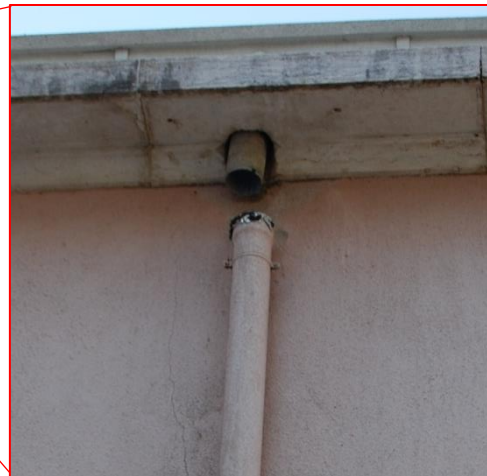
Figura 3.10.6. Tubo de queda separado do bocal [Fonte: Autora, Data: 01-09-2016]

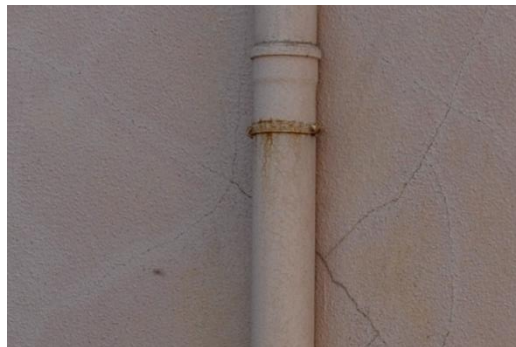
Figura 3.10.7. Corrosão da abraçadeira [Fonte: Autora, Data: 31-05-2016]
