Acompanhamento dos Trabalhos de Reabilitação de Edifícios da Baixa-Chiado

Relatório de Estágio para obtenção do grau de Mestre em Engenharia Civil na Área de
Especialização de Edificações

Dezembro de 2010

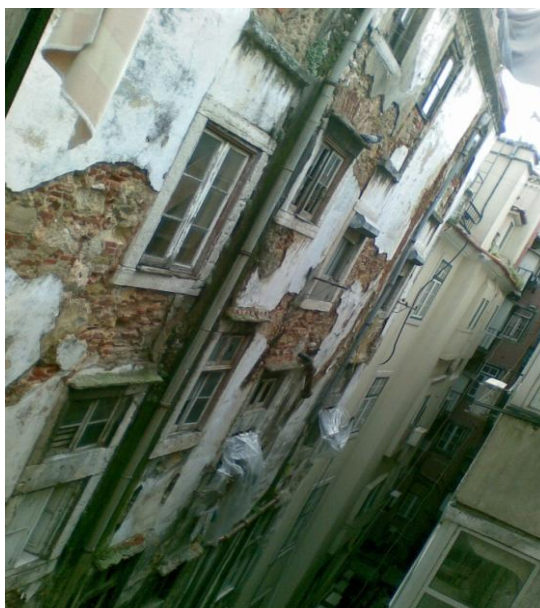
Nas figuras 2.1. e 2.2. abaixo indicadas, mostram-se as degradações dos elementos construtivos e revestimentos das fachadas, geralmente devido às roturas nas canalizações, que estão adoçadas ou embebidas nas paredes.

Figura 2.1. Degradação da fachada na Rua dos Fanqueiros, n.º 265

Nas figuras 2.1. e 2.2. pode constatar-se que as roturas nas canalizações contribuem para a grave degradação dos materiais construtivos nas suas zonas envolventes, designadamente nas fachadas.

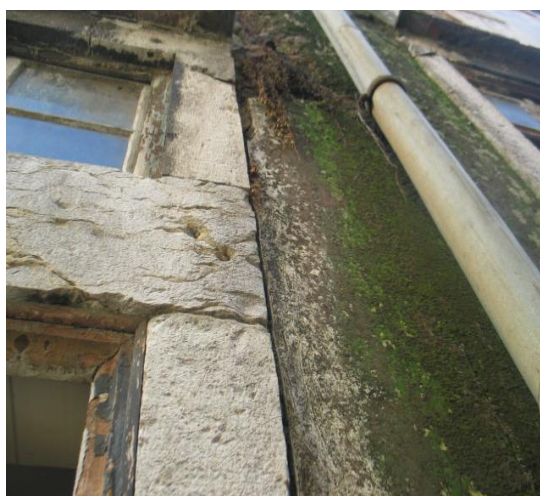
Figura 2.2. Rotura em tubo de queda de águas pluviais na Rua dos Fanqueiros, n.º 265

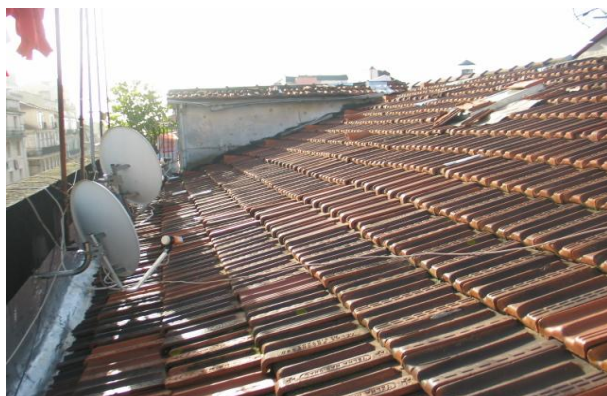
Figura 2.3. Cobertura em telha, remendada com tela de alumínio e antenas, na Rua dos Fanqueiros, n.º 265

A cobertura acima indicada apresenta-se completamente adulterada, com a mudança de telhas de canudo para telhas tipo Marselha. No seguimento de anterior degradação dos materiais originais, nota-se também que a cobertura já foi remendada com tela de alumínio, que é um material inadequado para essa situação.

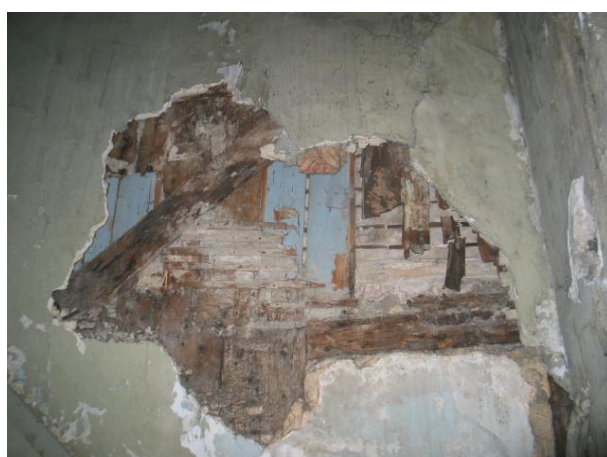
Figura 2.4. Parede esburacada com elementos de madeira apodrecida e à vista na Rua dos Fanqueiros, n.º 265

Na figura 2.4. apresenta-se a deterioração de paredes interiores devido ao mau estado das canalizações.

A situação apresentada na figura anterior é muito vulgar e resulta, por vezes, da falta de substituição atempada das canalizações. Da mesma forma, se podem explicar as anomalias constatadas na figura 2.5.

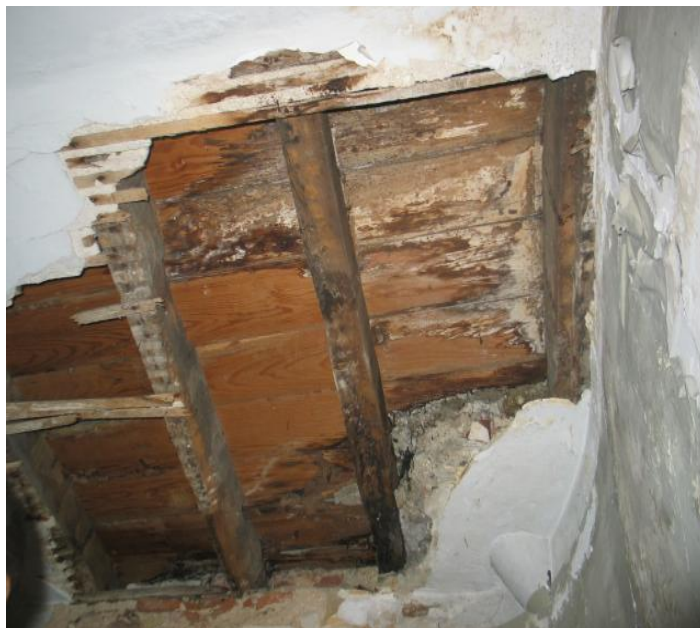
Figura 2.5. Pavimentos com forro do tecto aluído, com fasquiado à vista e elementos de madeira apodrecida, na Rua dos Fanqueiros, n.º 265

Na figura 2.5. acima referida, pode observar-se um tipo de danos provocado pela rotura das canalizações na zona das instalações sanitárias e das cozinhas, e/ou pela permanência de zonas húmidas localizadas.

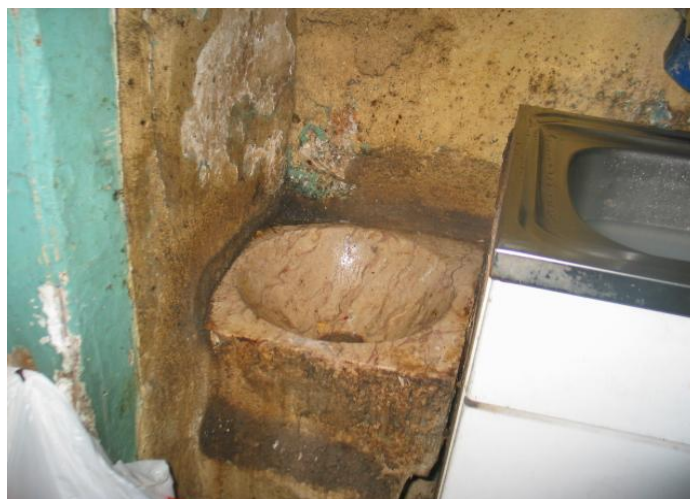
Outra das causas das degradações resulta da precariedade das canalizações e dos equipamentos das cozinhas e das instalações sanitárias, conforme se pode verificar nas figuras 2.6. e 2.7. abaixo indicadas.

Figura 2.6. Cozinha com pia de despejo, com aspecto muito insalubre, na Rua dos Fanqueiros, n.º 265

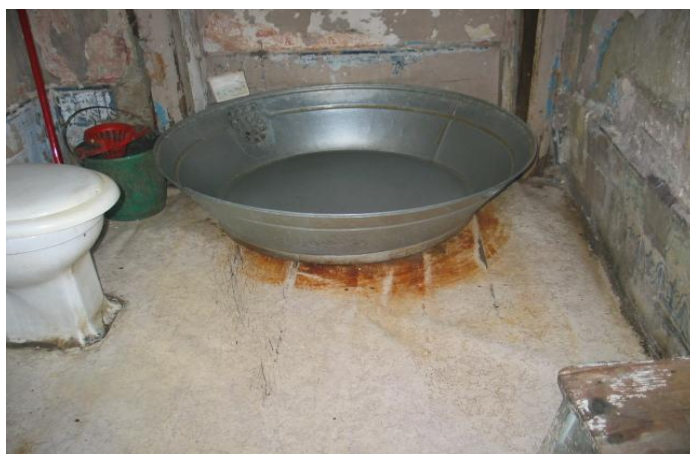
Figura 2.7. Instalações sanitárias, muito precárias, na Rua dos Fanqueiros, n.º 265

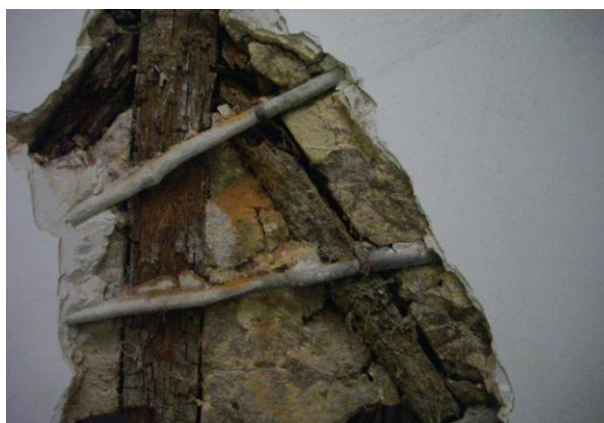
Figura 3.1. Tubagem de água na parede de frontal, com cruz de S.^{to} André, na Rua Ivens, n.º 52 a 64

Outra das causas da degradação deve-se ao corte parcial de elementos de madeira, para atravessamento de tubagens de infra-estruturas (águas, gás, electricidade, etc.), como se pode verificar nas figuras 3.1. e 3.2. anteriormente referidas.

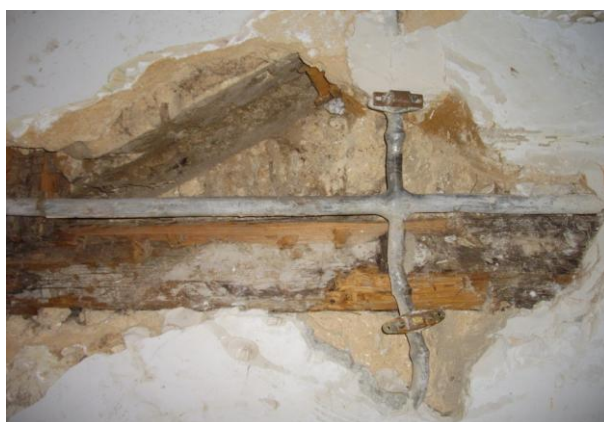
Figura 3.2. Tubagem em chumbo da rede de águas na parede de frontal, com cruz de S.^{to} André, na Rua Ivens, n.º 52 a 64

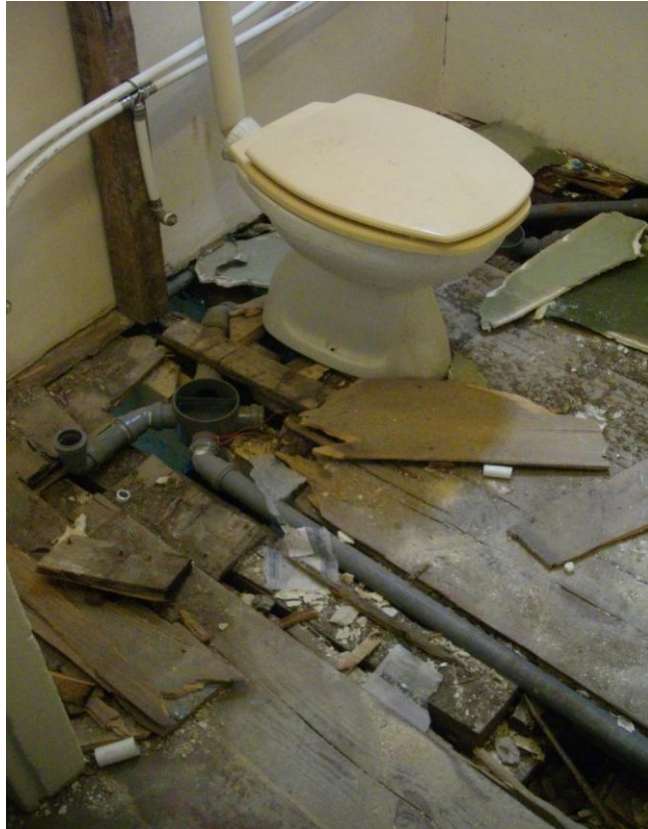
Figura 3.3. Rede de esgotos em edifício pré-pombalino, na Rua Oliveira ao Carmo

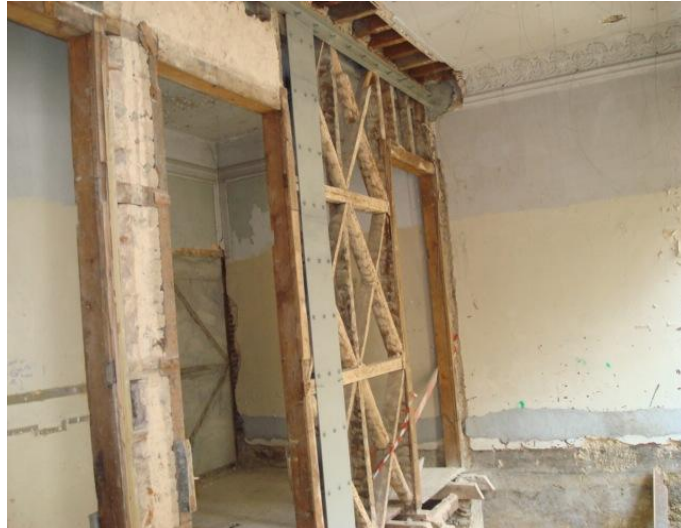
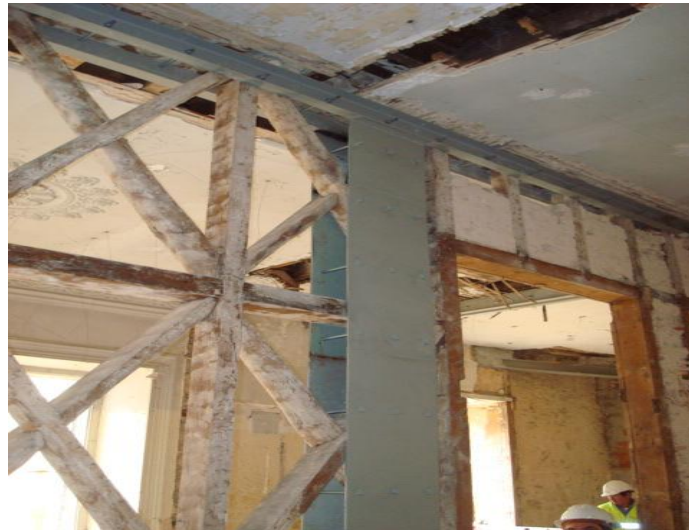
Figura 3.11. Reforço da estrutura com perfis e chapas aparafusados, na Rua Ivens, n.º 52 a 64

No edifício da Rua Ivens, n.º 52 a 64, foi feita uma intervenção para recuperar o seu interior, de forma a garantir melhores condições de segurança, conforto e habitabilidade. As estruturas das paredes de frontal foram reforçadas com perfis e chapas metálicas, aparafusados à estrutura original em madeira, como se mostra na figura 3.11.

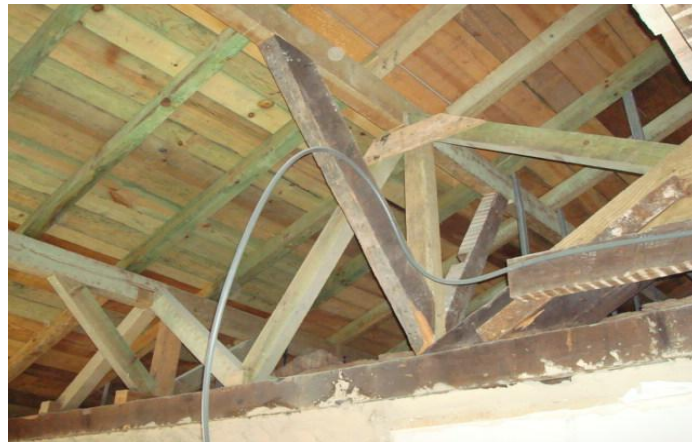
Figura 3.16. Asnas de cobertura, na Rua dos Duques de Bragança, n.º 5-A a 5-M

As coberturas de madeira podem ser remodeladas substituindo os elementos degradados. Na figura 3.16. verifica-se a substituição quase integral dos elementos de madeira originais por elementos novos, onde foi possível readaptar as zonas adjacentes para novas funcionalidades.

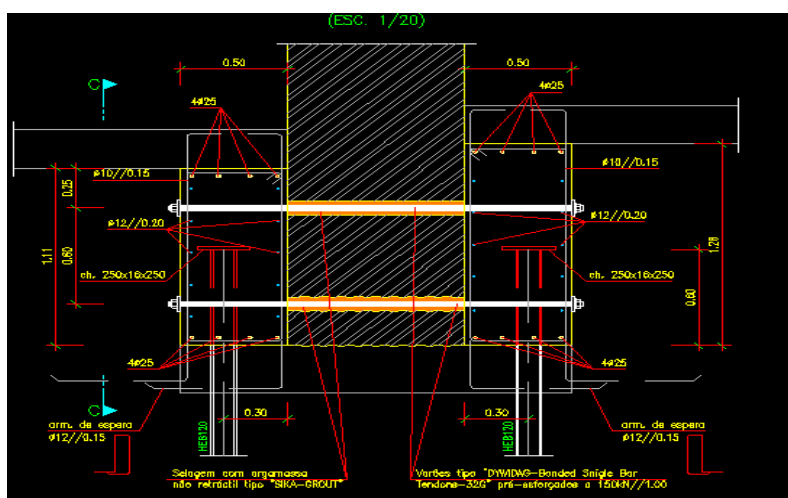
Figura 4.12. Fundações precárias com recalces nas vigas de encabeçamento, na Rua Capelo, n.º 14 a 18

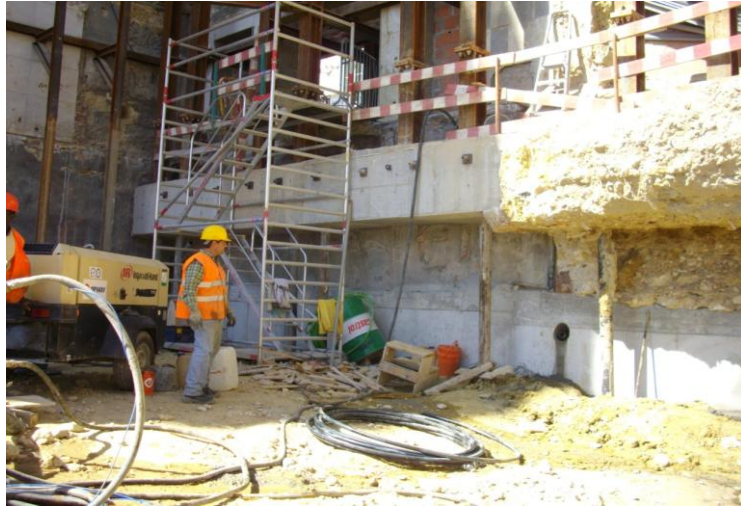
Figura 4.13. Fundação precária com recalce nas vigas de encabeçamento na Rua Ivens, n.º 21 a 33
