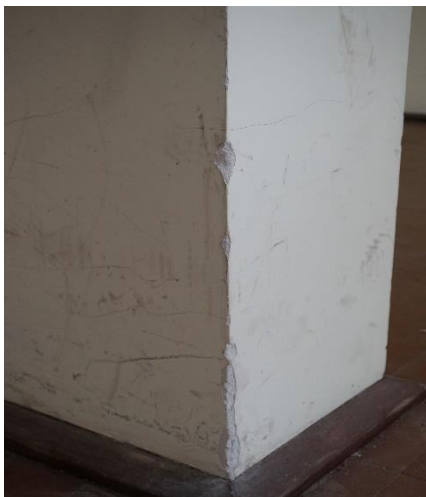
Figura nº 1 – Destacamento do Reboco na empena

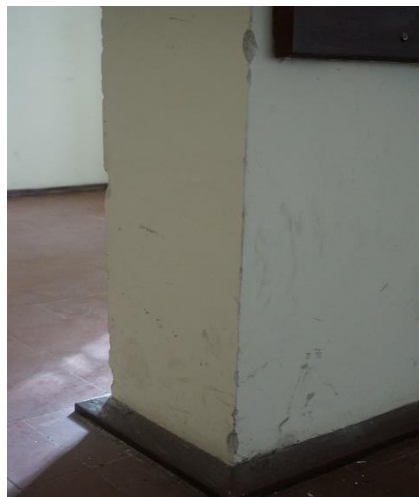
Figura nº 2 – Destacamento do Reboco na empena

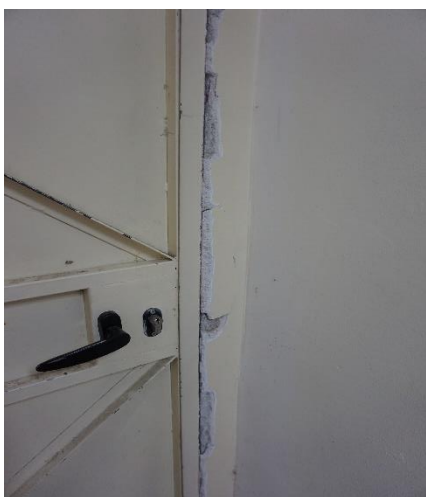
Figura nº 3 – Destacamento do Reboco na periferia da porta

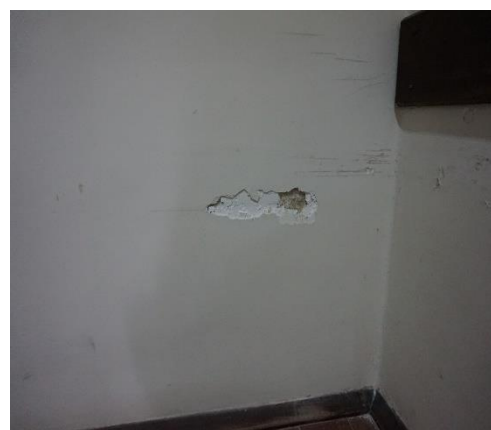
Figura nº 4 – Desgaste do Reboco

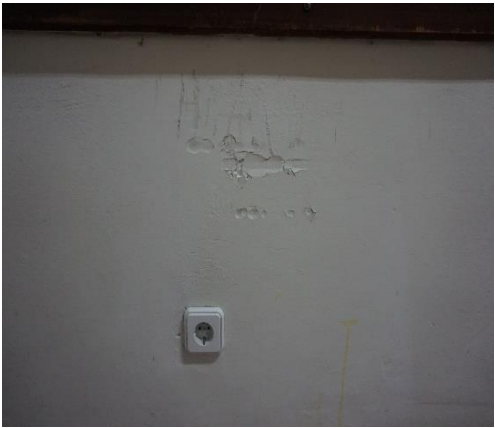
<p>Figura nº 5 – Desgaste do Reboco</p>	<p>Figura nº 6 – Desgaste do Reboco</p>
<p>[Autor, 2016]</p>	<p>[Autor, 2016]</p>

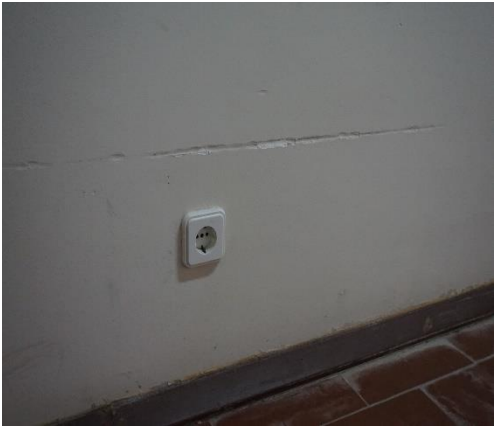
<p>Figura nº 7 – Desgaste do Reboco</p>	<p>Figura nº 8 – Desgaste do Reboco</p>
<p>[Autor, 2016]</p>	<p>[Autor, 2016]</p>

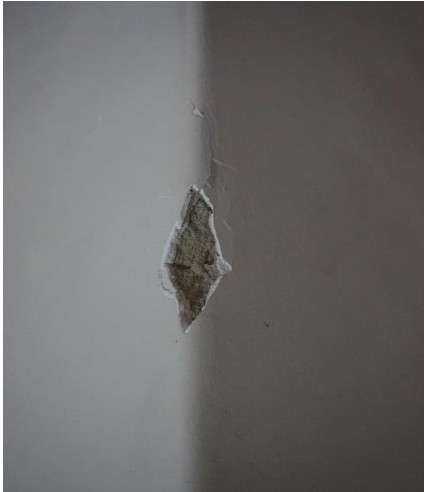
Figura nº 9 – Destacamento do Reboco

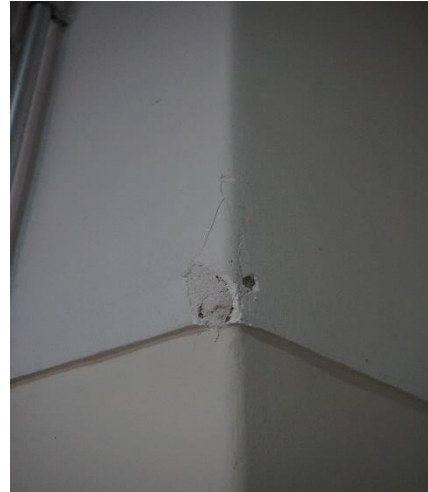
Figura nº 10 – Destacamento do Reboco

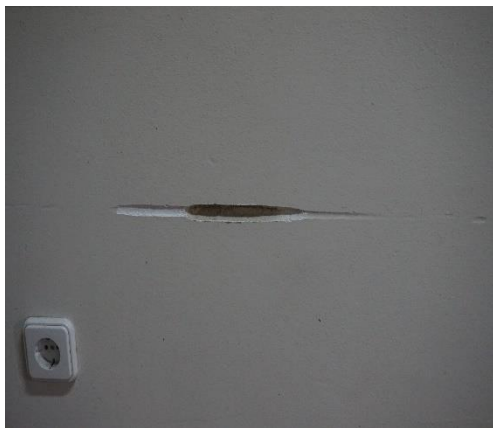
Figura nº 11 – Desgaste do Reboco

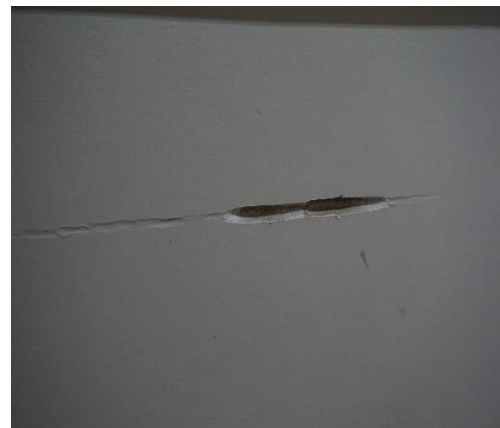
Figura nº 12 – Desgaste do Reboco

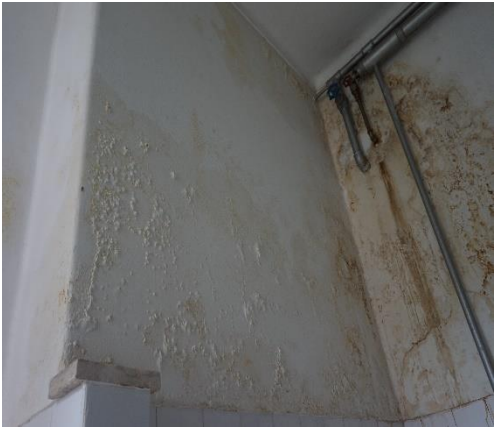
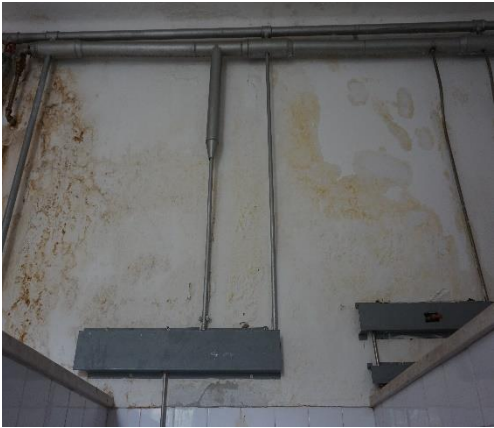
<p>Figura nº 21 – Infiltração de humidade na Parede</p>	<p>Figura nº 22 – Infiltração de humidade na Parede</p>
<p>[Autor, 2016]</p>	<p>[Autor, 2016]</p>

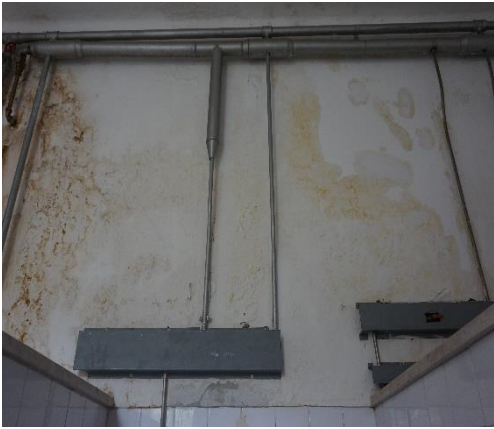
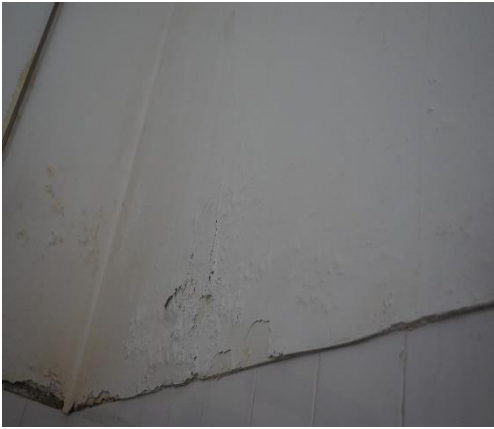
<p>Figura nº 23 – Infiltração de humidade na Parede</p>	<p>Figura nº 24– Infiltração de humidade na Parede</p>
<p>[Autor, 2016]</p>	<p>[Autor, 2016]</p>

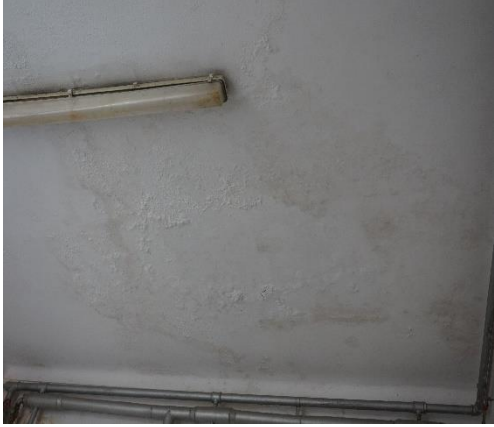
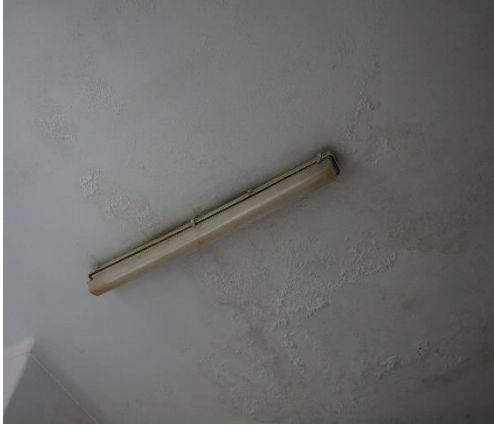
<p>Figura nº 25 – Infiltração de humidade no Teto</p>	<p>Figura nº 26 – Infiltração de humidade no Teto</p>
<p>[Autor, 2016]</p>	<p>[Autor, 2016]</p>

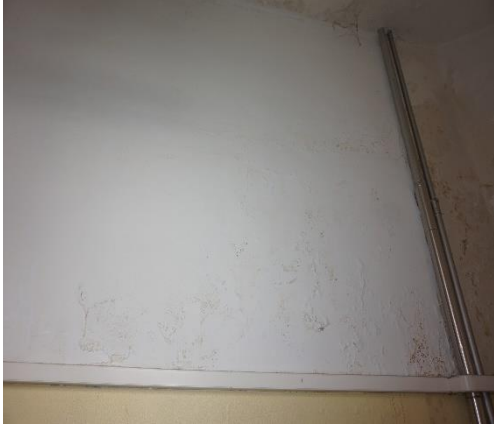
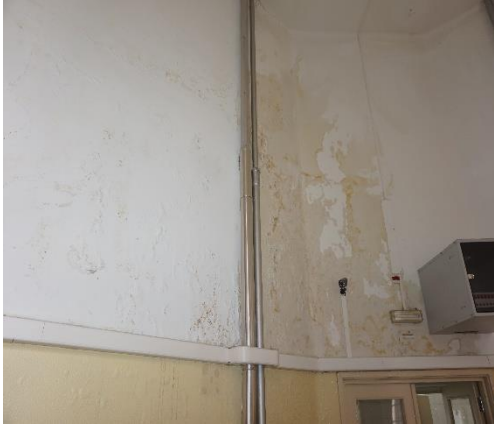
<p>Figura nº 27 – Infiltração de humidade na Parede</p>	<p>Figura nº 28 – Infiltração de humidade na Parede</p>
<p>[Autor, 2016]</p>	<p>[Autor, 2016]</p>

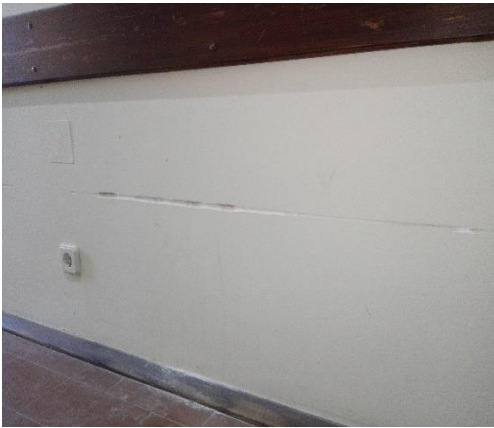
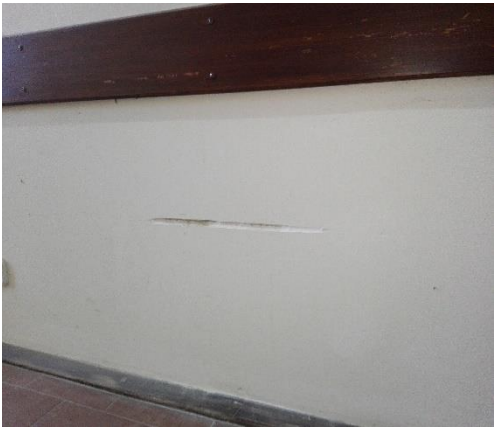
<p>Figura nº 49 – Desgaste do reboco</p>	<p>Figura nº 50 – Desgaste do reboco</p>
<p>[Autor, 2016]</p>	<p>[Autor, 2016]</p>

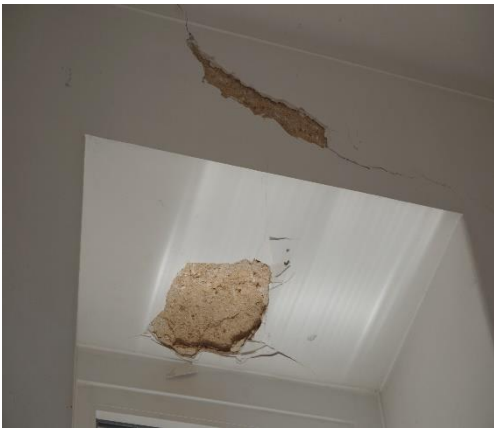
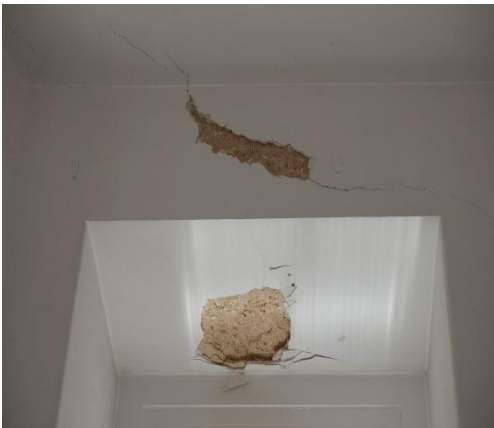
<p>Figura nº 51 – Fissuração e destacamento do estuque</p>	<p>Figura nº 52 – Fissuração e destacamento do estuque</p>
<p>[Autor, 2016]</p>	<p>[Autor, 2016]</p>

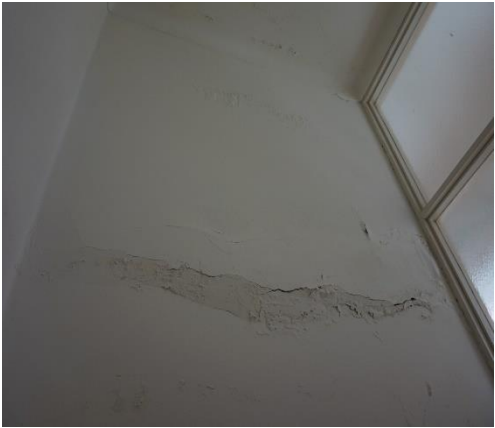
<p>Figura nº 53 – Infiltração de humidade na parede</p>	<p>Figura nº 54 – Infiltração de humidade na parede</p>
<p>[Autor, 2016]</p>	<p>[Autor, 2016]</p>

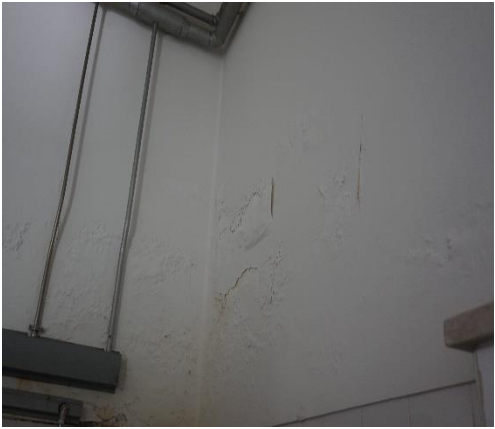
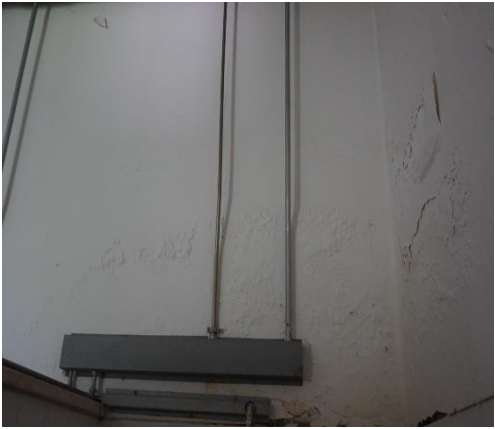
<p>Figura nº 55 – Infiltração de humidade na parede</p>	<p>Figura nº 56 – Infiltração de humidade na parede</p>
<p>[Autor, 2016]</p>	<p>[Autor, 2016]</p>

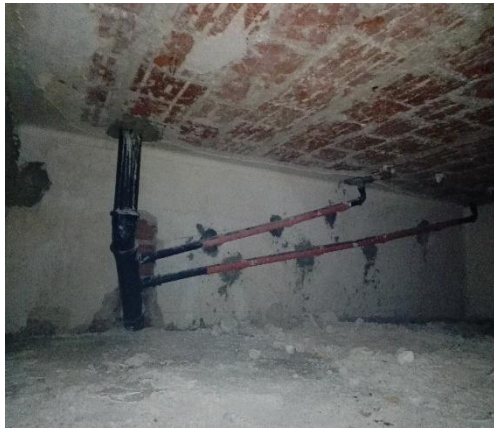
Figura nº 73 – Destacamento do reboco no alçapão

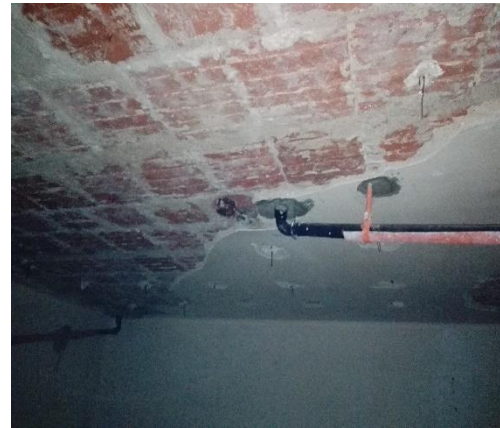
Figura nº 74 – Destacamento do reboco no alçapão

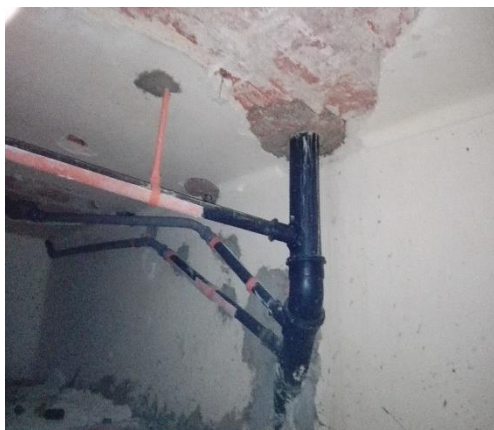
Figura nº 75 – Destacamento do reboco no alçapão
