INSTITUTO SUPERIOR DE ENGENHARIA DE LISBOA
Área Departamental de Engenharia Civil

**Reabilitação do edifício localizado na rua Miguel Bombarda
n.º 69 em Loulé**

Trabalho Final de Mestrado para a obtenção do grau de Mestre em Engenharia Civil, na área de
especialização de edificações

Dezembro 2013

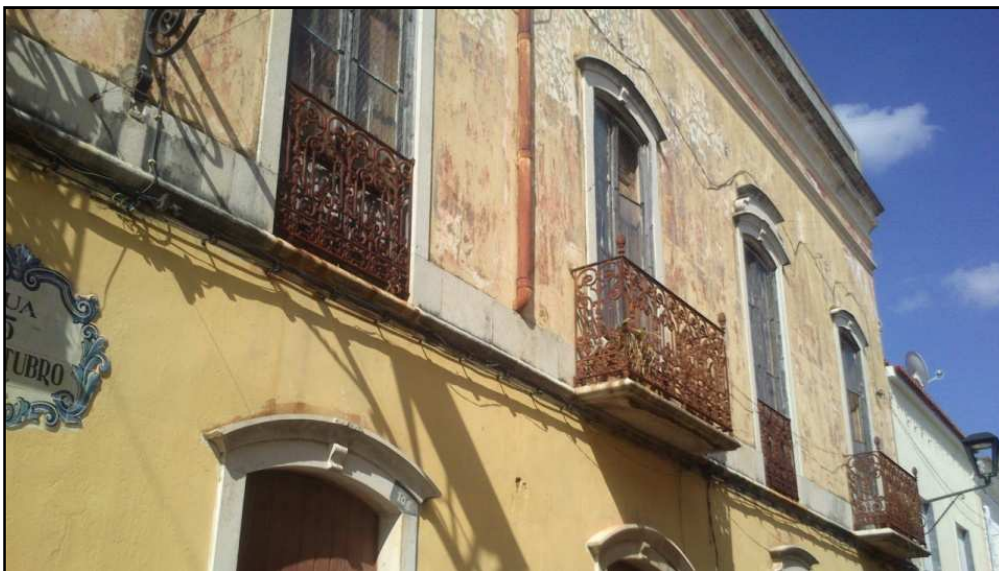
Figura 5 - Aspecto geral da fachada sul

1. Reboco degradado no 1º piso. O contacto com os agentes atmosféricos ao longo de vários anos fez com que a parte superficial de protecção do reboco se degradasse,

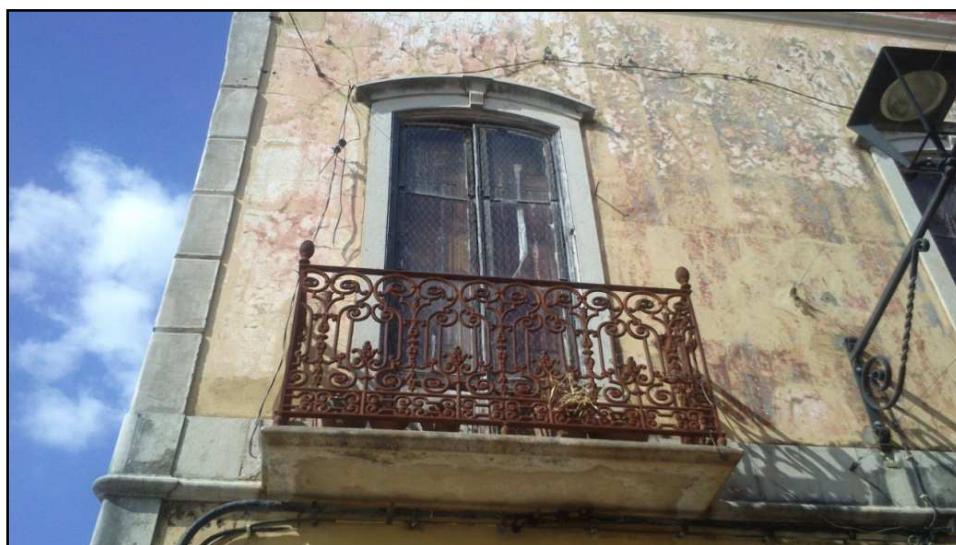
Figura 6 - Janela do 1º piso lado sul

2. Elementos metálicos oxidados nos balcões do 1º piso. Sendo que o edifício se encontra a pouca distância do mar, os gradeamentos são sujeitos a forte humidade, havendo condições propícias à oxidação.

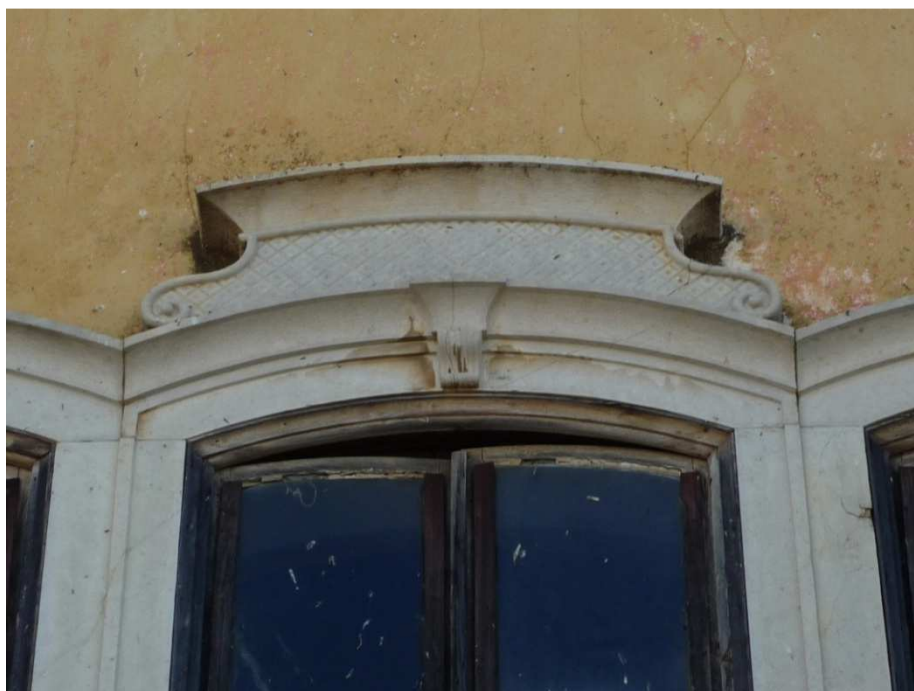
3. Na imagem abaixo observa-se que a caixilharia dos vãos se encontram em mau estado de conservação, devido à exposição a agentes atmosféricos, criando empenos nas madeiras e degradação dos seus revestimentos;

Figura 8 - Detalhe da cantaria e caixilharia de um vão de janela

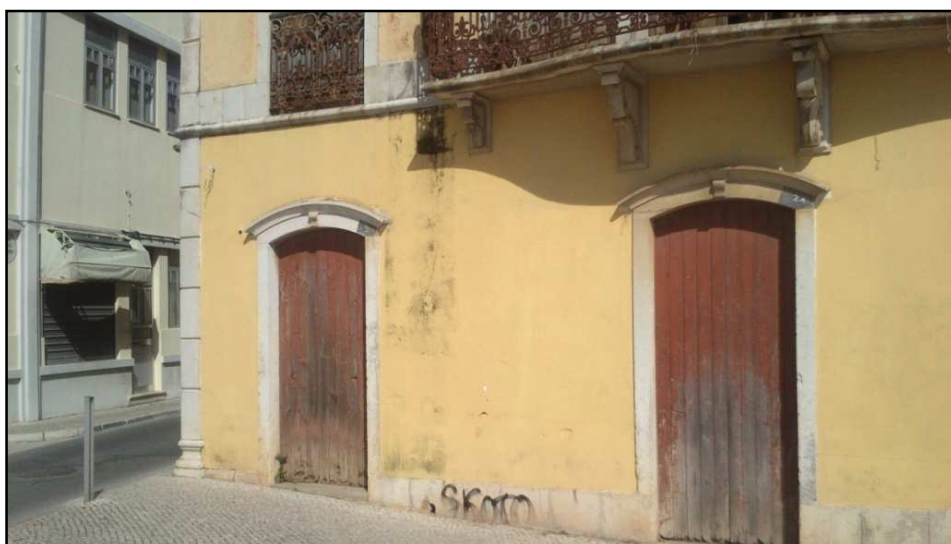
Figura 10 - Rés-do-chão da fachada oeste

4. Superfícies de portas de madeira com pintura em mau estado de conservação, apresentando-se com alteração de cor na sua base. Devido aos agentes atmosféricos e ao efeito da radiação solar, a madeira das portas degradou-se, apresentando algumas lacunas na sua base. Os raios infravermelhos solares conjugados com os sucessivos ciclos de humidade e temperatura, provocam contracções e dilatações na madeira, tendo como consequência a existência de fendas (Appleton, 2003).

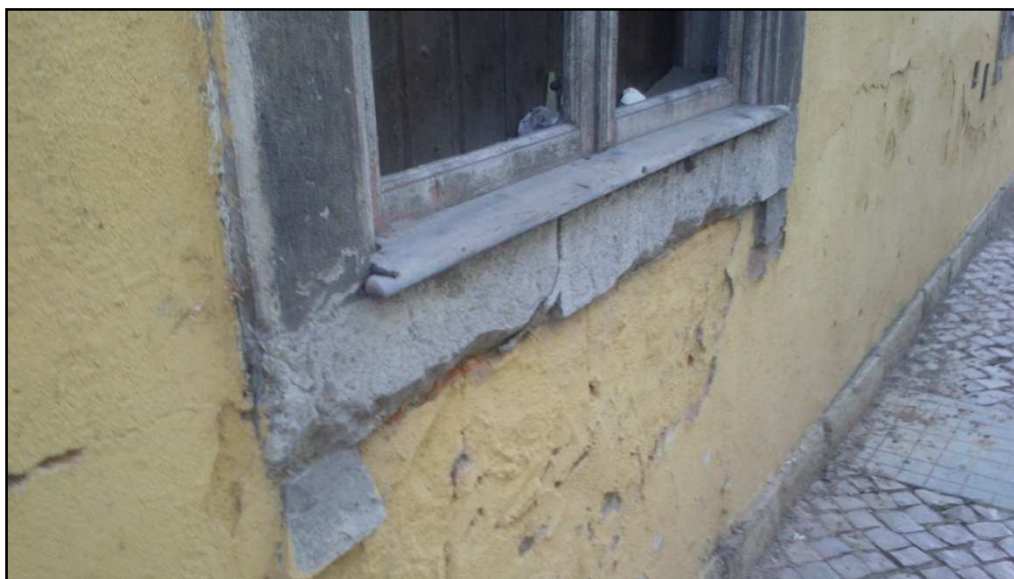
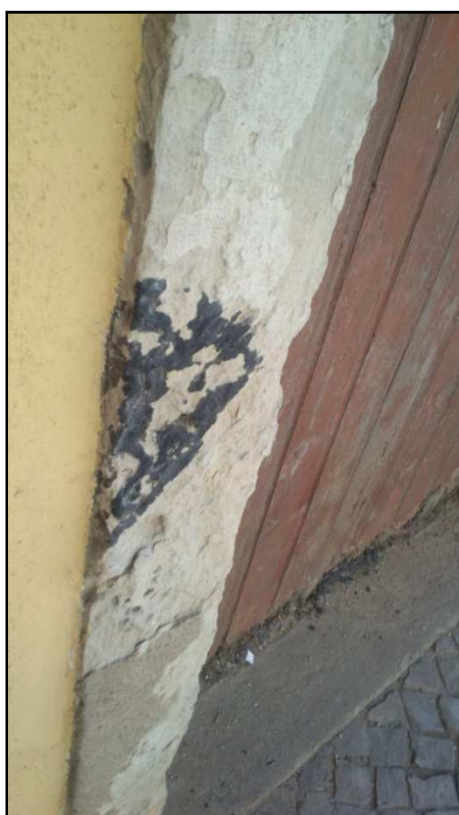
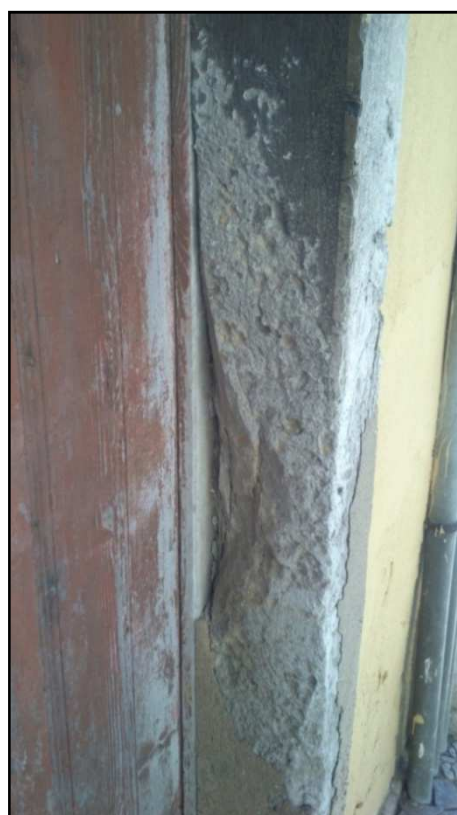
5. Cantaria de pedra com sujidade e colonização biológica, e lascada pontualmente, como se observa nas imagens.

Figura 11 -- Pormenor da janela do piso térreo da fachada norte

Figura 12e 12a - Pormenores de cantaria de vãos exteriores do piso térreo da fachada norte

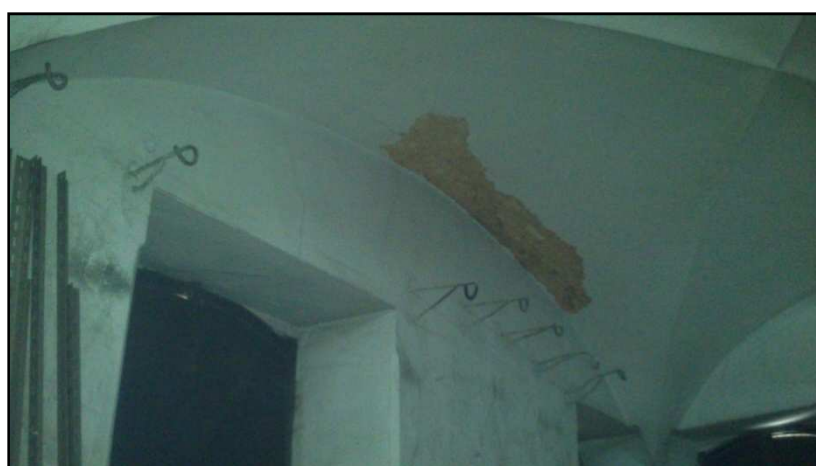
O piso encontra-se com reboco degradado e tem fissuras em paredes e abóbadas. As possíveis causas de degradação podem estar ligadas com os ciclos de humidade no verão e inverno que afectou o reboco, deteriorando-o e destacando placas.

Figura 14 - Reboco apresentando destacamentos pontuais na abóbada

3.1.6 Recolocação de carregamento adequado no extradorso das abóbadas do piso térreo, de modo a evitar fissuras, e consolidação das mesmas.

De modo a estabilizar as fissuras observadas no intradorso das abóbadas do piso térreo, propõe-se colocar o carregamento adequado de estabilização, de modo a evitar tensões de tracção no intradorso. Poder-se-á utilizar grãos de argila expandida, por ser leve e ter boa resistência para suportar o pavimento do 1º piso.

Deverão ser também injectadas fissuras de modo a serem colmatadas e evitar descontinuidades de transmissão de cargas.

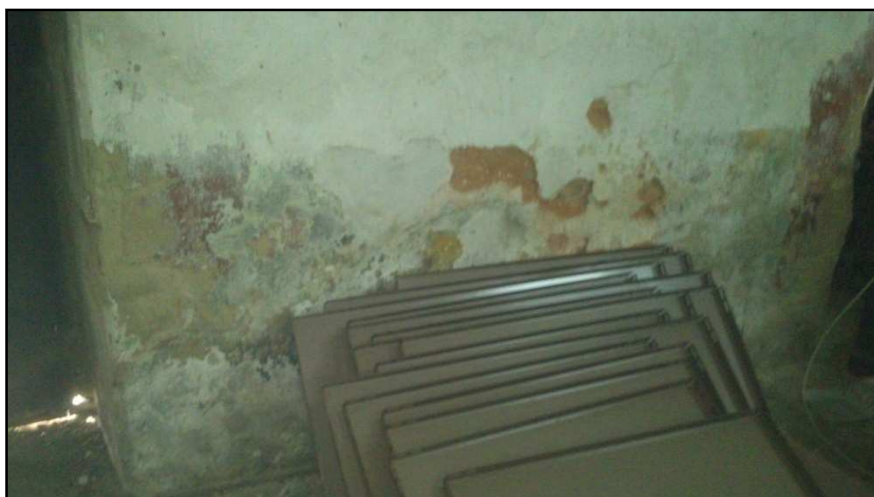
Figura 15 - Reboco degradado numa parede da loja

As paredes interiores estão com o reboco degradado, pelo que se propõe fazer a picagem de toda a sua superfície. Tendo em conta a constituição das paredes existentes, constituída em alvenaria de pedra argamassada, sugere-se a utilização de argamassas à base de cal com características químicas e mecânicas compatíveis com as da pedra seja ela decorativa ou construtiva. A utilização de argamassas à base de cal pretende evitar o aparecimento de fissurações e destacamentos decorrentes da utilização de argamassas com excessiva rigidez como acontece quando é adicionado cimento (Pinho, Baião, & Lúcio, 2003). *A argamassa de cal concilia duas grandes vantagens: a flexibilidade (que lhe permite*

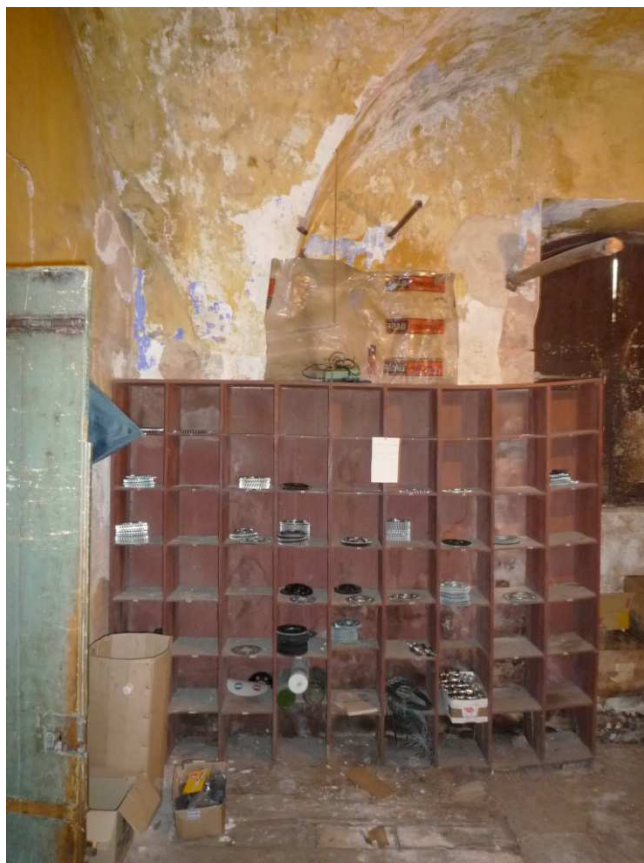
Figura 17 - reboco degradado na contra-loja

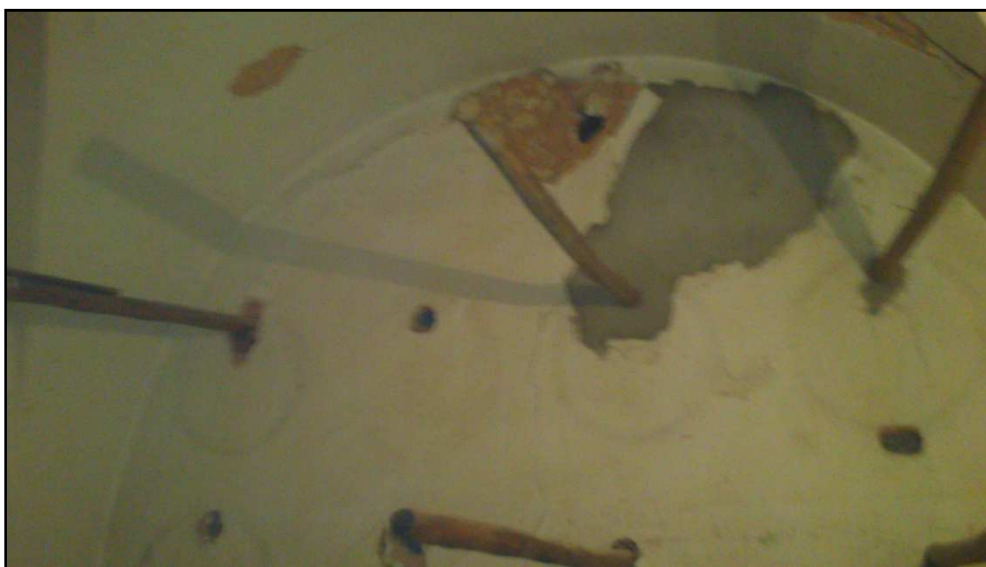
Figura 18 - Reboco da parede e abóbada degradada na oficina

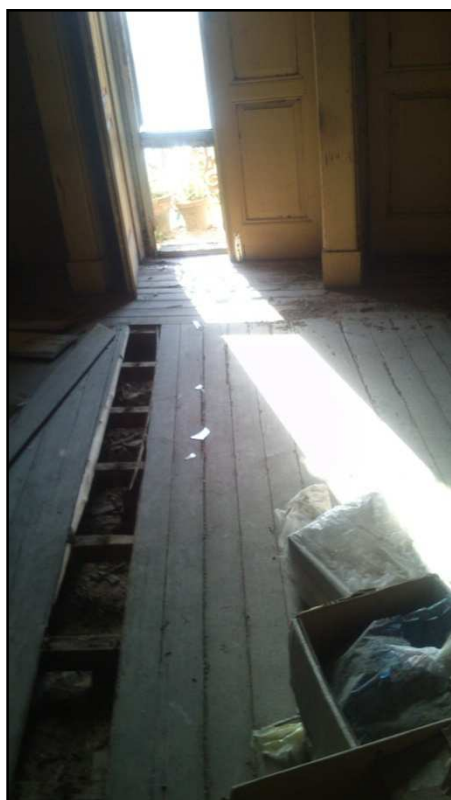
Figura 20 - pavimento de madeira da sala degradado

O pavimento de pranchas de madeira não apresenta resistência suficiente para utilização pretendida. A madeira encontra-se degradada, possivelmente devido à acção de insectos xilófagos e ao apodrecimento da madeira em presença de humidade que fez com diminuísse a sua resistência mecânica.

Face à degradação do pavimento existente, optou-se por remove-lo integralmente. Apresentando-se as seguintes hipóteses de reabilitação:

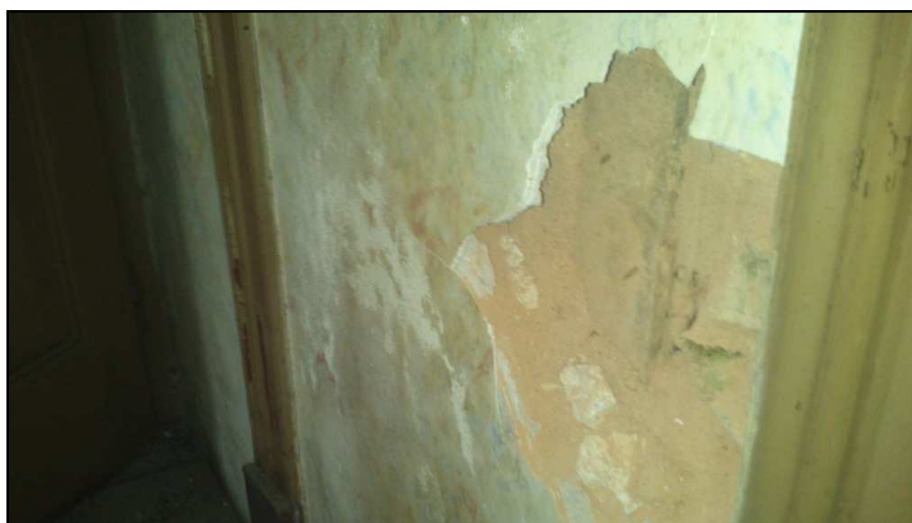
As paredes apresentam o reboco degradado, com destacamentos pontuais, sendo que uma das possíveis causas é os ciclos de humidade do ar no inverno e secagem no verão, criando fragilidades nos rebocos.

Figura 22- reboco degradado em parede

Poderá colocar-se reboco armado para estabilização de fissuras dos rebocos das paredes e tectos no interior do edifício.

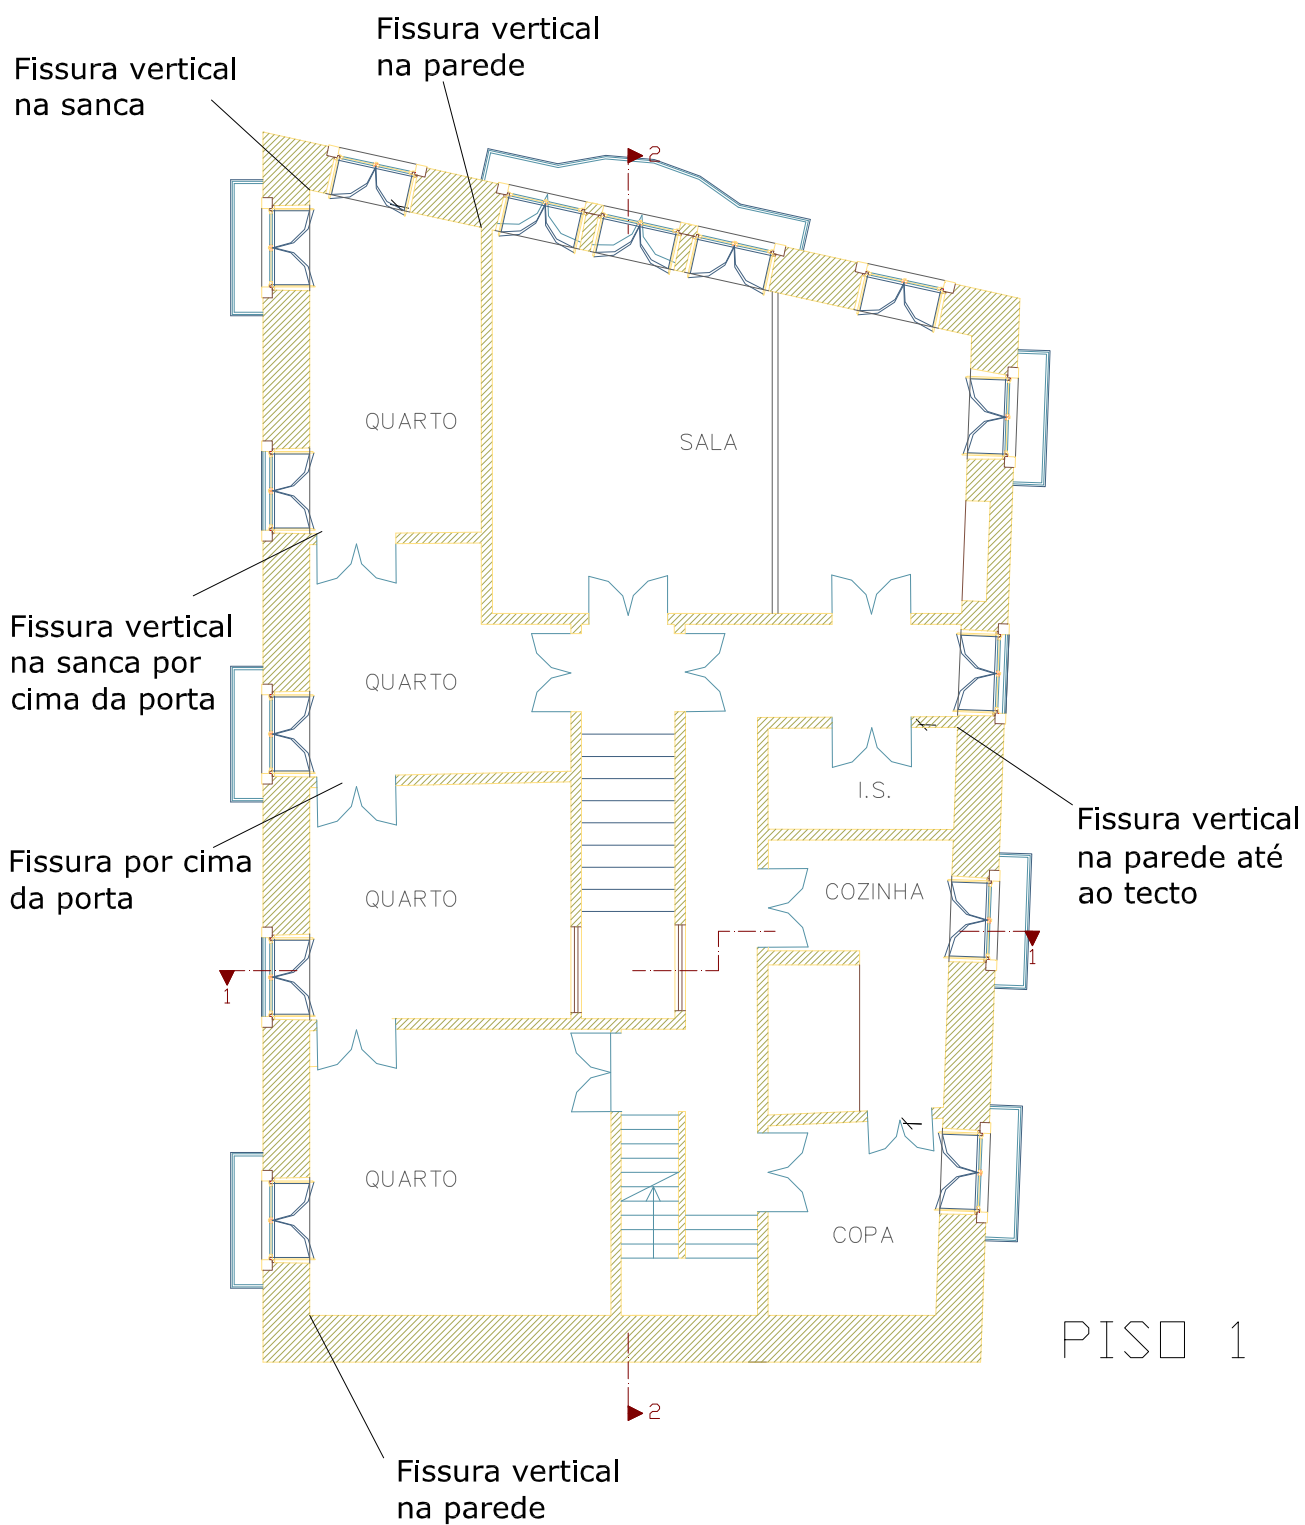
Figura 23- Patologias do 1º piso

Observou-se também uma fissura vertical num quarto junto à fachada principal do edifício, possivelmente devido a movimentos horizontais originados pelo deslocamento da estrutura da cobertura na ocorrência de sismos.

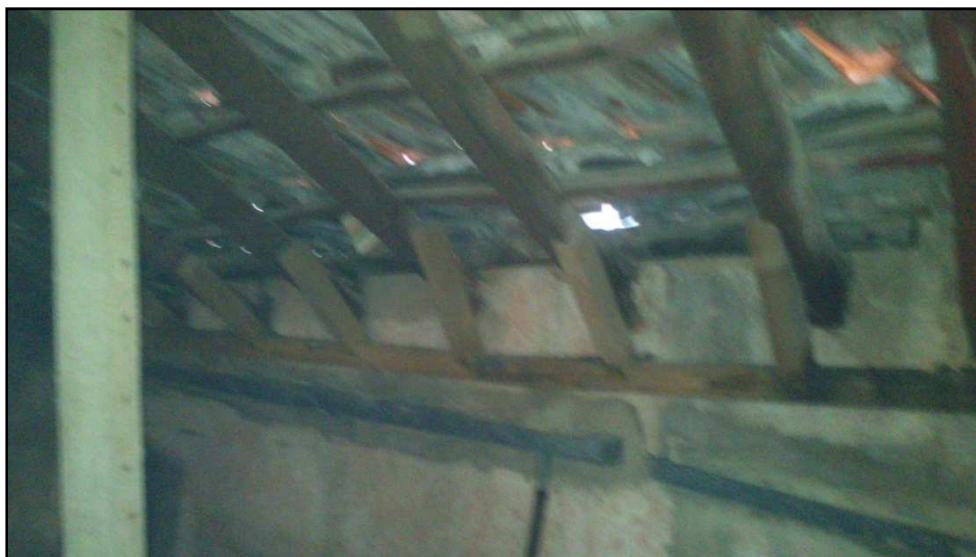
Figura 26- Apoio das asnas na parede

A estrutura da cobertura, devido à deformação exercida por forças horizontais, originou fissuras verticais nas paredes que as suportam, conforme se observou no piso inferior.

Propõe a escolha de um lintel constituído por uma cantoneira metálica de LPN 200x200x20 mm, em toda a volta do prédio e isolada em relação à corrosão.

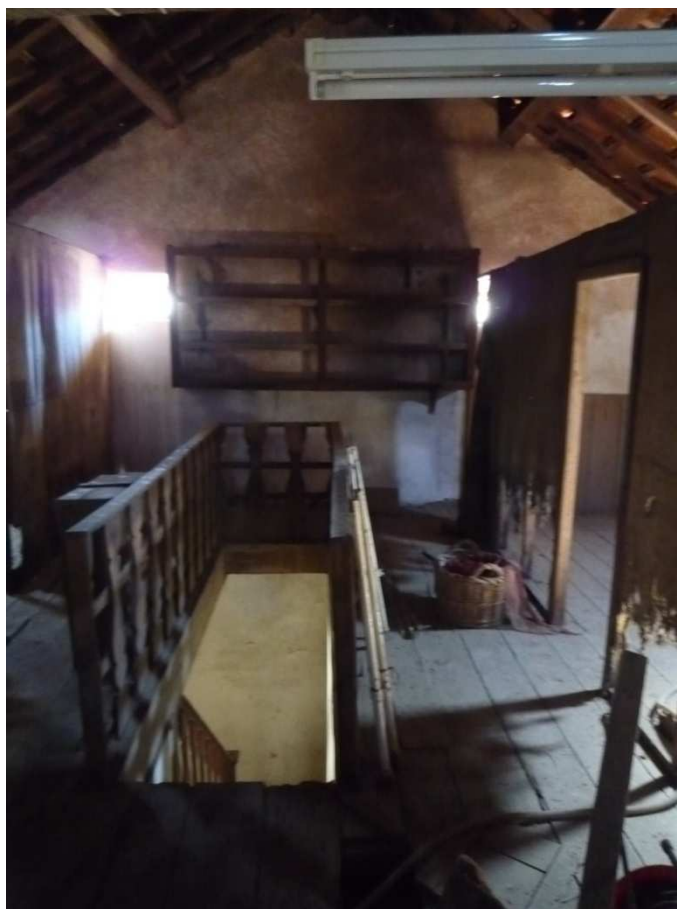
A escada de madeira de acesso ao sótão encontra-se degradada, com fraca resistência mecânica para uma utilização corrente.

Figura 29- Escada de acesso ao sótão

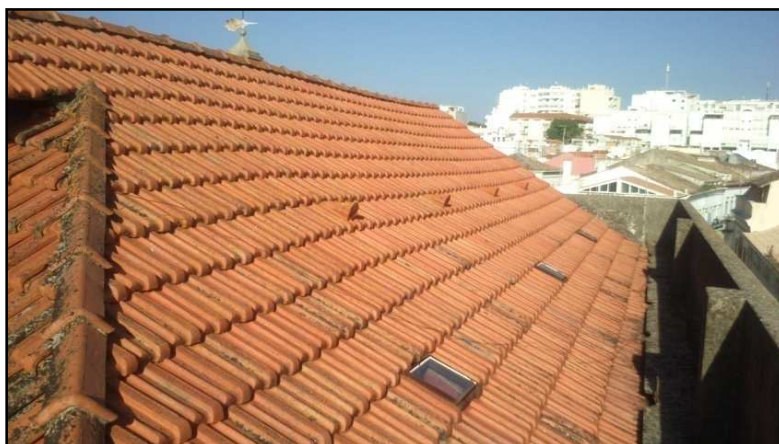
A cobertura encontra-se em bom estado de conservação, necessitando somente de substituição pontual de telhas degradadas e reparação do revestimento das

Figura 31- Bom estado de conservação das telhas

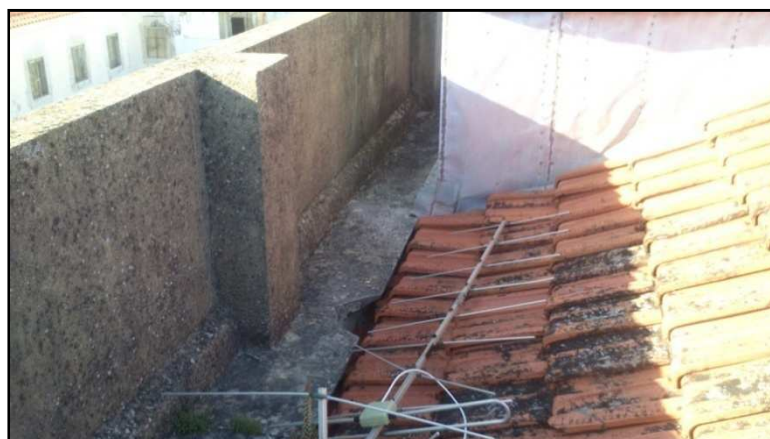
platibandas. A platibanda tem o reboco degradado devido à acção dos agentes atmosféricos, necessitando também de limpeza.

Figura 33- Platibanda necessitando de limpeza superficial e conservação pontual
