INSTITUTO SUPERIOR DE ENGENHARIA DE LISBOA
Departamento de Engenharia Civil

Empreitada de Remodelação e Ampliação da Unidade de Cuidados Continuados de Mora

Relatório de Estágio para obtenção do grau de Mestre em Engenharia Civil na
Área de Especialização em Edificações

Dezembro 2010

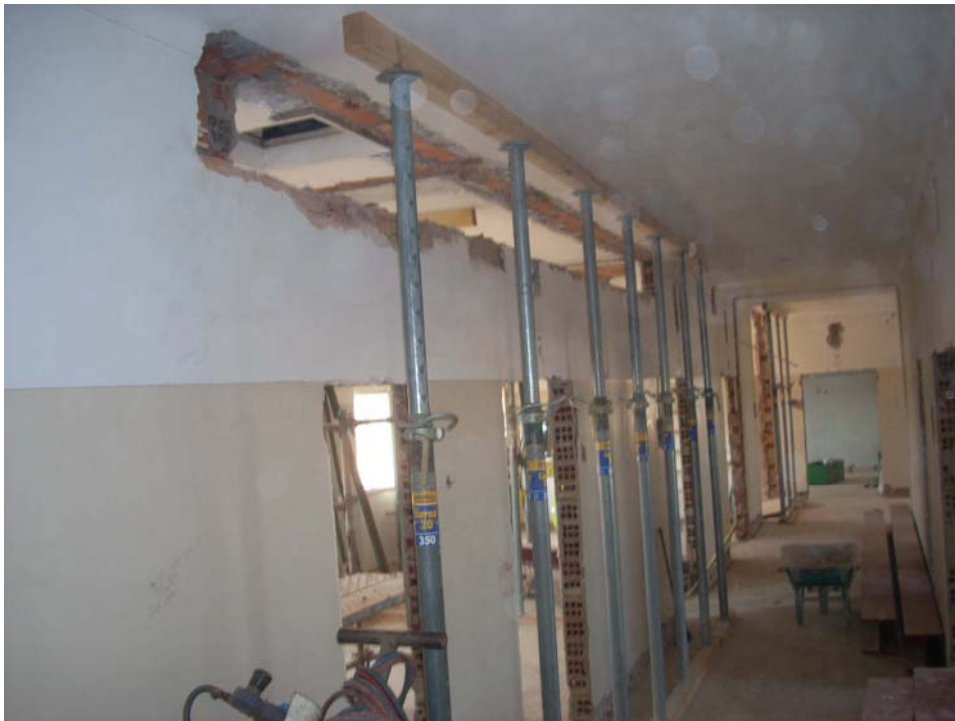
Fotografia 8 - Centro de Saúde de Mora – Escoramento da laje de esteira

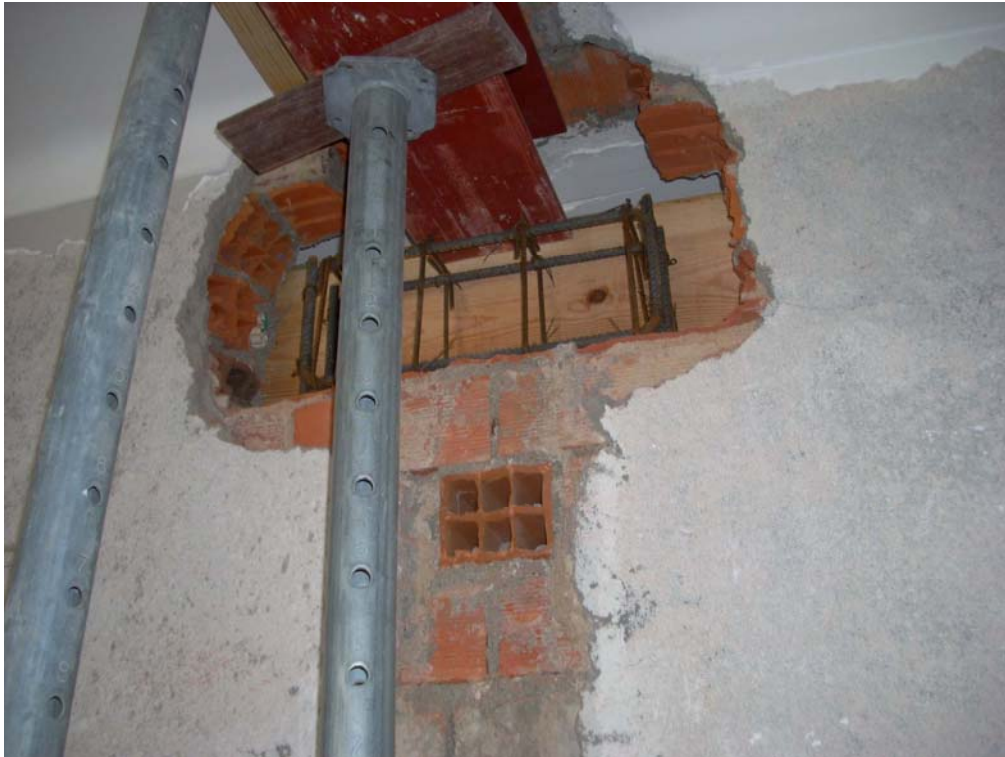
Fotografia 9 - Centro de Saúde de Mora – Lintel para apoio do perfil HEB

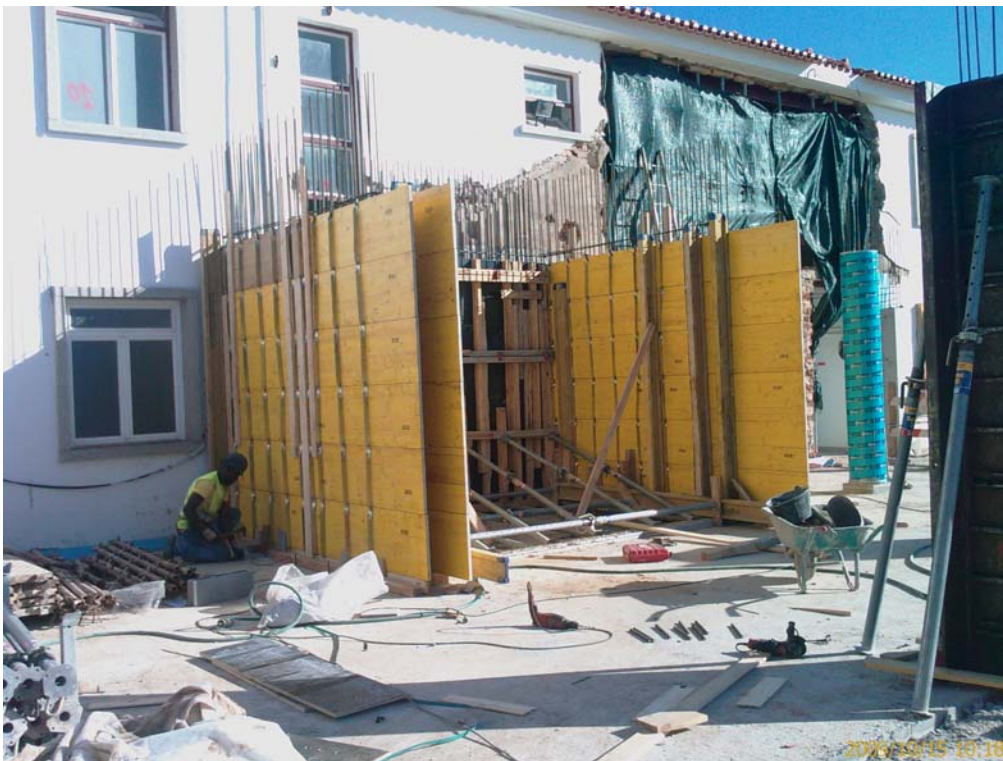
Durante os trabalhos de escavação para a execução do fosso da caixa do elevador (fotografia 12) verificámos que a fundação do actual edifício se encontrava à superfície, o que condicionou a execução deste. Por este facto foi necessário fasear a execução desta fundação criando zonas de apoio provisório da parede de modo a não lhe introduzir deformações excessivas.

Fotografia 12 - Centro de Saúde de Mora – Caixa de elevador

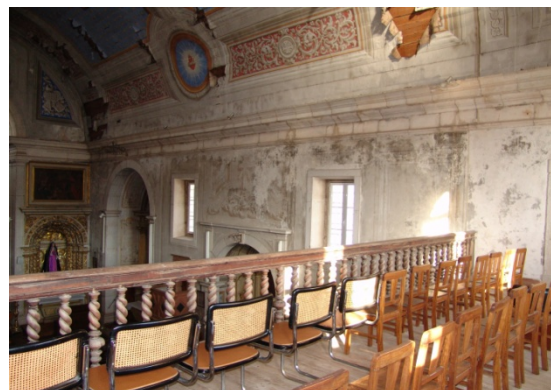
Fotografia 48 – Igreja de Barcarena
Colonização biológica nas paredes

A obra apresentava diversas patologias, nomeadamente grandes áreas de lacunas na tela (fotografia 47) que cobre o tecto, colonização biológica (fotografias 48 e 50), manchas de humidade nas paredes e fragilidade da

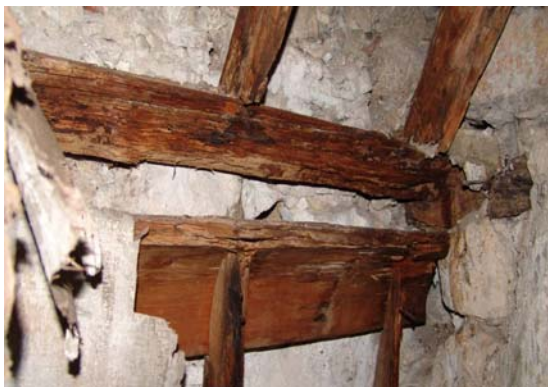
estrutura de madeira de suporte à tela (fotografia 49), motivadas por infiltrações e ataque de insectos xilófagos.

Fotografia 49 – Igreja de Barcarena
Podridão cúbica das madeiras

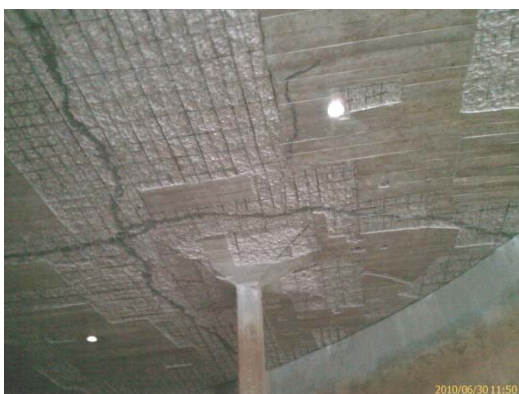
inferiores indicava pouco cuidado no posicionamento das mesmas durante a betonagem. A elevada fissuração (fotografias 64 e 65) e a excessiva vibração da laje, teve como consequência que o Dono de Obra solicitasse a uma equipa projectista a avaliação da segurança estrutural da laje.

Fotografia 64 – Brandoa Média
Saneamento de betão e injeção de fissuras

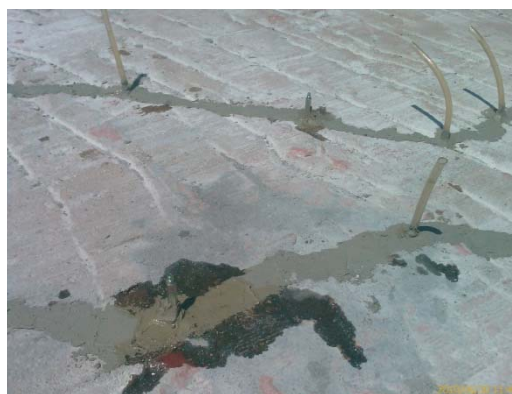
Fotografia 65 – Brandoa Média
Saneamento de betão e injeção de fissuras

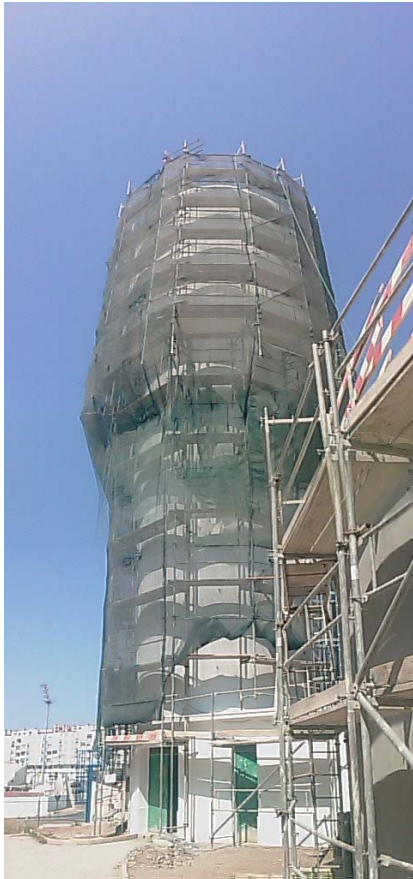
Fotografia 66 – Brandoa Alta Depósito

Este depósito não apresentava problemas estruturais, resumindo-se as suas patologias a alguma delaminação de betão no interior e exterior, infiltrações por deficiente impermeabilização da cobertura e corrosão de alguns elementos, nomeadamente a escada de acesso ao seu interior.

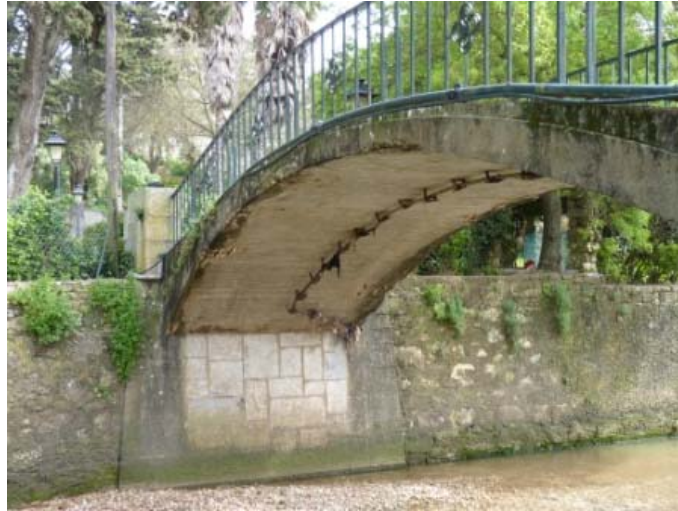
Este pontão pedonal, sobre a Ribeira da Laje, localiza-se no interior do Jardim de Oeiras e apresentava como principal patologia, alguma delaminação de betão e conseqüente corrosão das suas armaduras.

Fotografia 71 – Pontão pedonal - existente

- Montagem do estaleiro;
- Limpeza das superfícies dos encontros e muros com jacto de água;
- Aplicação de herbicida sistémico nas superfícies dos encontros e muros;
- Remoção do revestimento do pavimento do pontão e respectiva limpeza;
- Reparação das fixações do guarda-corpos ao tabuleiro;
- Reposicionamento blocos de alvenaria de pedra e refechamento de juntas;
- Pintura do guarda-corpos;
- Reparação do betão armado degradado do tabuleiro;
- Limpeza final das superfícies dos encontros e muros com jacto de água;
- Aplicação de novo revestimento de protecção superficial do betão;
- Aplicação de novo revestimento antiderrapante no pavimento do pontão;
- Desmontagem do estaleiro.

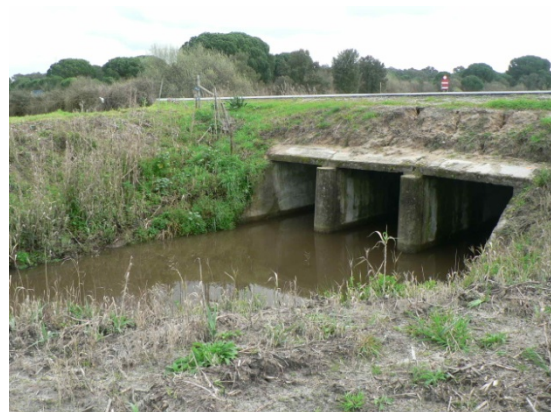
Esta passagem hidráulica (fotografias 75 e 76) localizada no km 17+332 da Estrada Regional nº 253 que liga Alcácer do Sal à Comporta, apresentava um estado elevado de degradação que levou a que as Estradas de Portugal, S.A., lançassem um concurso para a sua substituição.

Fotografia 75 – Passagem Hidráulica
Vista de jusante
