INSTITUTO SUPERIOR DE ENGENHARIA DE LISBOA

Departamento de Engenharia Civil

Envolvente de Edifícios Escolares. Estado de conservação e a sua relação com o projeto e a adequabilidade ao uso

Dissertação para obtenção do Grau de Mestre em Engenharia Civil na área de
Especialização de Edificações

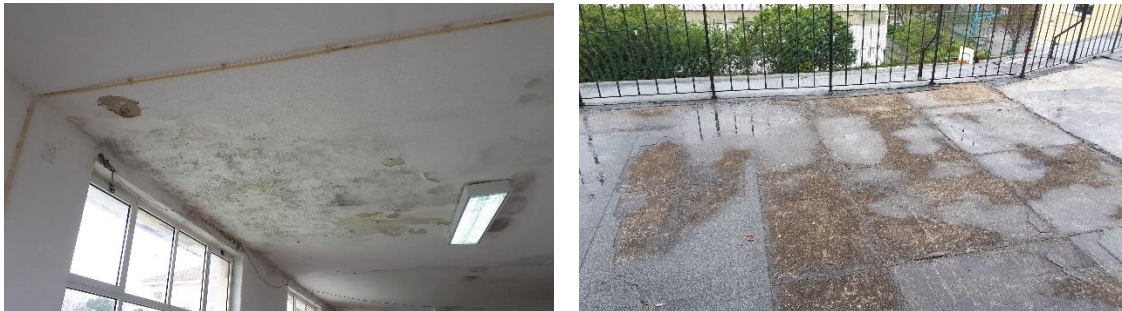
De acordo com Mota, (2016) e Vilhena, (2011), as principais causas inerentes à ocorrência de anomalias construtivas em edifícios são a degradação normal dos sistemas e materiais de construção, agravada pela ausência e/ou incorreta manutenção, mas também a inadequada utilização dos edifícios, o vandalismo, a má conceção em fase de projeto, e a má execução do projeto durante a fase de construção (Figura 1.1).

Figura 1.1 – Anomalias em tetos causadas por ausência de manutenção da cobertura

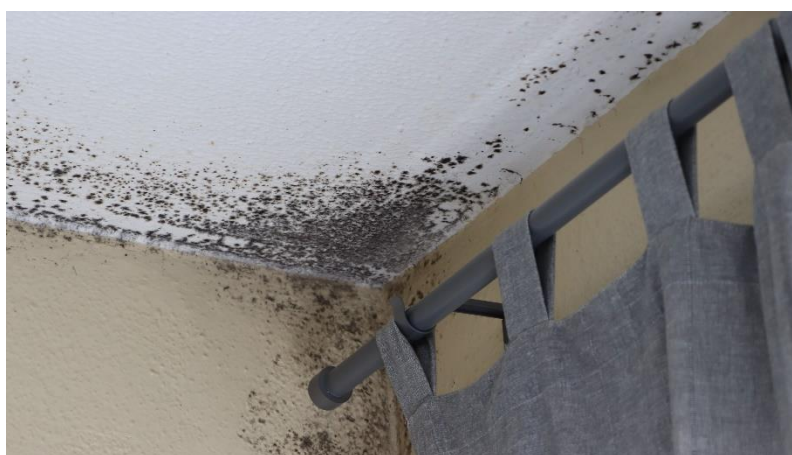
Nos edifícios onde foi detetada a anomalia «A19 | 3. Humidade ascensional, Eflorescências, Condensações», foram também detetadas todas as outras anomalias em mais de 57%, mas as principais são as anomalias «A19 | 1. Fissuração» e «A19 | 7. Degradação do revestimento por pintura», detetadas respetivamente em 90% e 100% destes edifícios. Realça-se que nem todos os tipos de humidades presentes nesta categoria de anomalias poderão provocar o surgimento de fissuração, como por exemplo, a presença de condensações, que conduzem sobretudo ao aparecimento de sujidades e vegetação parasitária (Figura 3.11), anomalias presentes nas categorias «A19 | 4. Manchas: de sujidade, por termoforese, escorrimentos e grafitis» e «A19 | 5. Presença de líquenes, vegetação parasitária», que embora com menor relevância relativamente às anomalias anteriores, estão presentes em 67% dos edifícios com a anomalia «A19 | 3. Humidade ascensional, Eflorescências, Condensações».

Figura 3.11 – Presença de condensações que conduzem ao aparecimento de vegetação parasitária

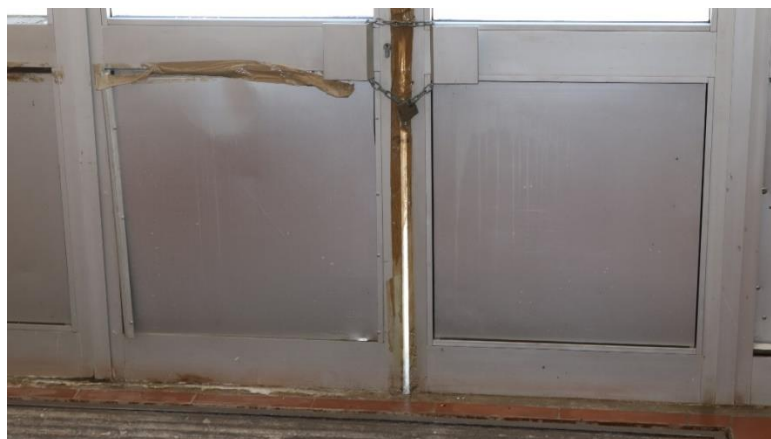
Em 70% dos edifícios onde ocorreu a anomalia «A25 | 2. Deformações, folgas, empenos e degradação dos acabamentos», verificaram-se também as anomalias «A25 | 6. Dificuldade ou impossibilidade de fecho e manobra» e «A25 | 3. Vidros partidos, fissurados ou em falta», podendo concluir-se que a instalação de elementos sem a resistência necessária para as ações a que estarão sujeitos no uso do dia-a-dia conduzem a deformações; folgas e empenos, que poderão dificultar ou impossibilitar o fecho/abertura das caixilharias e portas exteriores (Figura 3.12) e também à danificação dos seus vidros e, conseqüentemente e como já referido, a entradas de água. Em 67% dos edifícios onde ocorre a anomalia «A25 | 2. Deformações, folgas, empenos e degradação dos acabamentos», também ocorre a anomalia «A25 | 5. Elementos dos mecanismos de fecho e manobra danificados, inoperacionais ou em falta», podendo esta situação estar relacionada com o uso inadequado dos mecanismos de fecho e manobra em portas e janelas que apresentam folgas ou empenos.

Figura 3.12 – Deformações de portas exteriores que dificultam ou impossibilitam a sua abertura/fecho

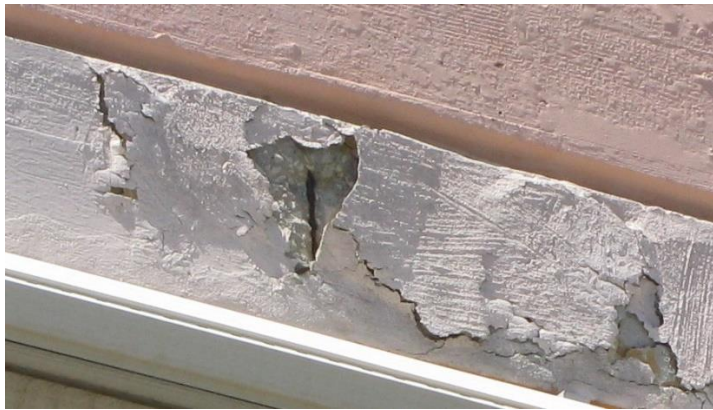
A ocorrência da anomalia «A15 | 5. Corrosão das armaduras», poderá estar relacionada com erros de projeto e/ou de execução, principalmente, devido a espessuras e/ou qualidade do recobrimento inadequadas, ou por colocação incorreta dos espaçadores nas armaduras, ou ainda, por seleção inadequada do tipo de betão, ou ainda, por falta de manutenção do recobrimento de elementos estruturais deteriorados. É importante realçar que ao longo das inspeções realizadas aos edifícios escolares, verificou-se que uma das principais causas que estava fortemente relacionada com o surgimento da corrosão das armaduras era a reduzida espessura de recobrimento que, conforme referido, conduz à despassivação das armaduras com o aparecimento da consequente corrosão e, com isso, ao aparecimento da fissuração e ao destacamento do recobrimento (Figura 3.14). A degradação natural do betão, o aumento da poluição ou de outros fatores que inicialmente não estavam previstos, torna relevante ao longo dos anos, assegurar a inspeção dos elementos de betão armado e quando necessário proceder à execução de trabalhos de manutenção periódicos, podendo assim, também a falta de manutenção ser uma das causas da corrosão das armaduras.

Figura 3.14 – Corrosão das armaduras por insuficiente espessura de recobrimento

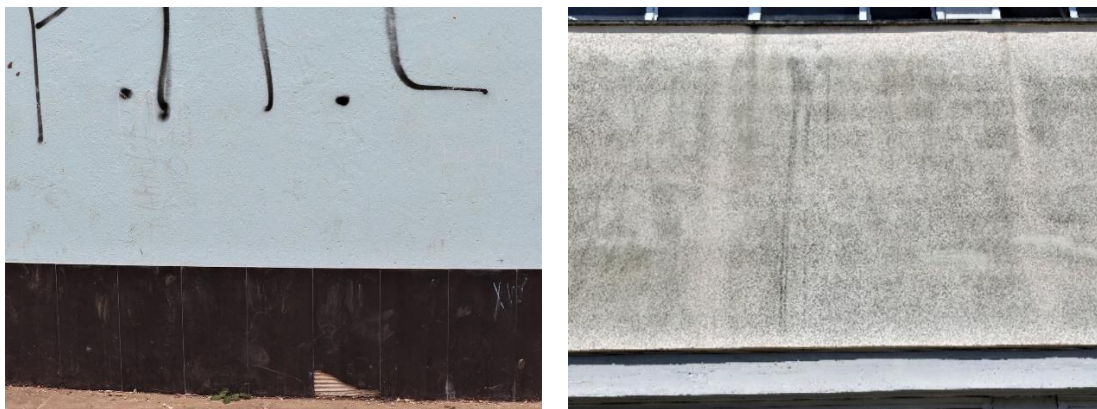
Figura 3.15 – Efeitos da presença de anomalias por vandalismo (à esquerda) e por termoforese (à direita)

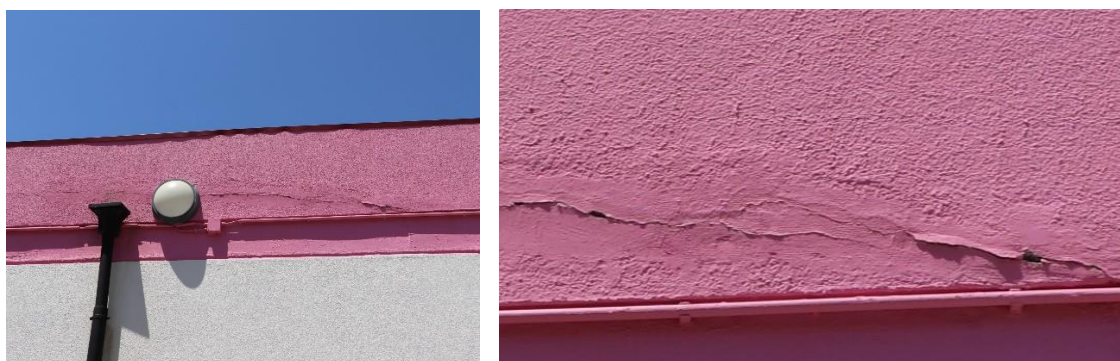
As intervenções de reabilitação executadas de forma incorreta podem estar relacionadas com práticas construtivas desapropriadas face à existência de anomalias ocorridas anteriormente. Estas intervenções desadequadas estão por vezes associadas ao facto de não se ter em consideração a correção das causas que provocaram o aparecimento das anomalias, mas apenas a reparação das suas consequências (Figura 4.1).

Figura 4.1 – Intervenção de reabilitação executada de forma desadequada

Outro aspeto importante diz respeito à necessidade de qualificar os operários do setor da construção civil, através de formação contínua e adequada às suas funções, com o intuito de melhorar o seu desempenho, minimizar erros de execução grosseiros e consciencializá-los da responsabilidade que lhes é inerente. Esta medida poderá contribuir na melhoria da qualidade de execução das intervenções de reabilitação.

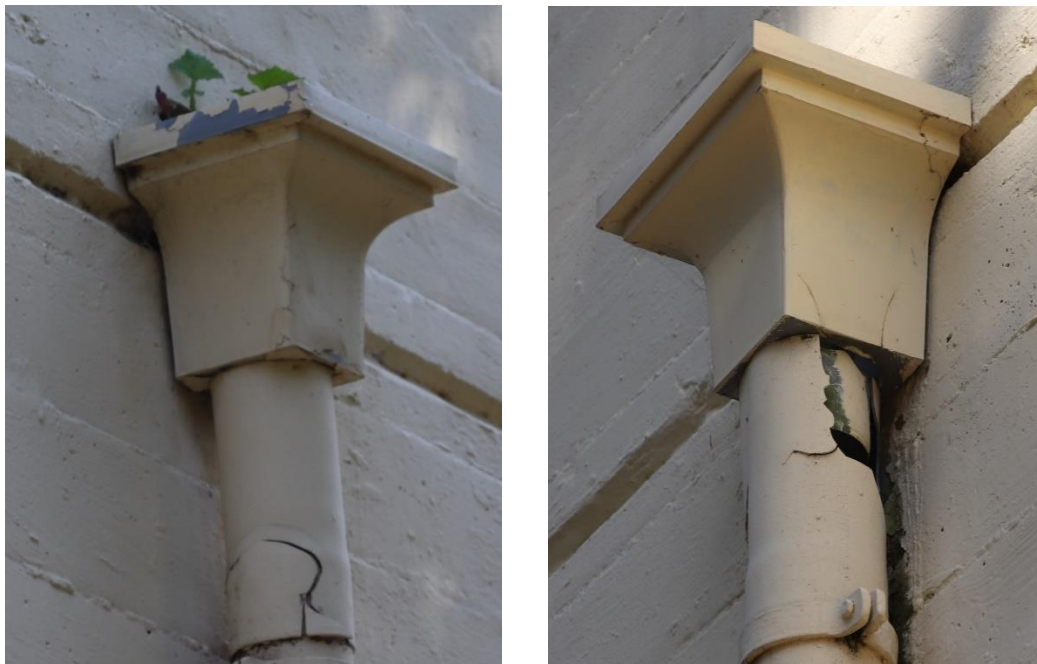
Da análise efetuada no capítulo anterior, verificou-se que a presença de líquenes e vegetação parasitária no SDAP está relacionada com a ocorrência das anomalias «A17 | 3. Fugas de água, acumulação de detritos» e «A17 | 1. Elementos deslocados, danificados ou em falta» (Figura 4.2). Assim, considera-se que evitar este tipo de anomalias, bem como, garantir a planeza e inclinações adequadas de caleiras e algerozes, não permitindo a acumulação de águas por longos períodos de tempo, diminuirão consideravelmente, a presença de líquenes e vegetação parasitária no SDAP.

Figura 4.2 – Elementos danificados no SDAP

As fugas de água e acumulação de detritos no SDAP, na grande maioria das ocasiões, ocorre devido a elementos deste sistema se encontrarem deslocados, danificados ou em falta, principalmente na ligação entre as caleiras e os tubos de queda, justamente, na zona de escoamento das águas pluviais para a embocadura dos tubos, onde deverá existir uma ligação estanque que garanta a continuidade da vedação à penetração da água entre os diversos elementos constituintes do sistema.

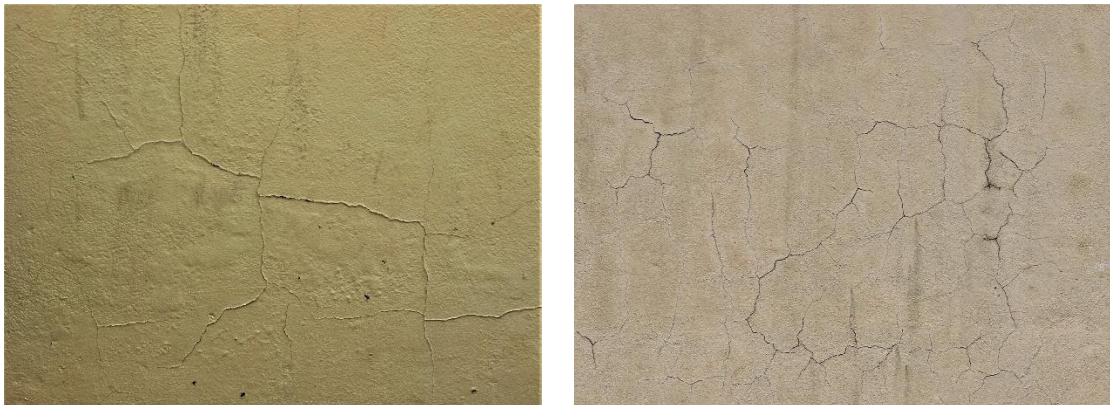
A anomalia «A19 | 1. Fissuração», detetada nas alvenarias e revestimentos das paredes exteriores, em 66% do total dos edifícios escolares analisados, foi a segunda anomalia com maior percentagem de ocorrência, relativamente à totalidade das anomalias verificadas nos diversos elementos funcionais da envolvente destes edifícios, apenas ultrapassada pela anomalia «A19 | 7. Degradação do revestimento por pintura», também detetada nas paredes exteriores, mas que ocorreu em 80% dos edifícios analisados. Verificou-se que a fissuração por retração do reboco é uma das causas associadas à degradação do revestimento por pintura das paredes exteriores (Figura 4.3). Assim, devem evitar-se argamassas muito ricas em cimento, quantidade excessiva de água de amassadura e areias com elevados módulos de finura. A proteção contra o calor, o vento e a chuva e a preparação do suporte são condições essenciais para o sucesso do reboco. Estas são medidas essenciais para melhorar o desempenho e durabilidades dos rebocos, no que diz respeito à prevenção do aparecimento de fissuração por retração, e principalmente em rebocos exteriores, à proteção da parede contra a água da chuva (Silva & Abrantes, 2007)

Figura 4.3 – Fissuração e degradação do revestimento por pintura das paredes exteriores

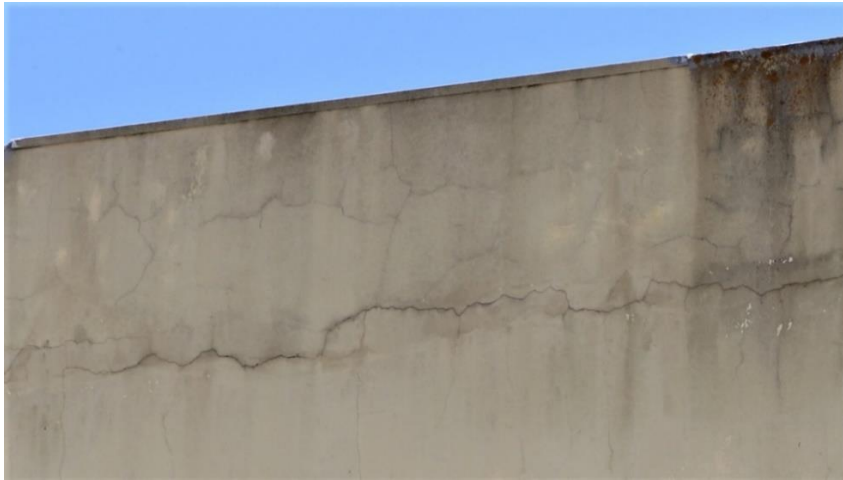
Verificou-se, ainda, o surgimento de fissuração longitudinal nas platibandas (Figura 4.4), em geral, na zona de superfície de separação entre a alvenaria de tijolo e a laje de betão, situação que favorece a ocorrência de infiltrações de água. Esta fissuração, provocada por diferenças de comportamento térmico e mecânico de materiais diferentes, conduz a deformações diferenciais entre estes dois elementos, incompatíveis com a deformabilidade dos materiais de impermeabilização utilizados nestes pontos singulares (Lopes, 2006). Deste modo, deverá ser assegurada a adequada impermeabilização dos planos verticais da platibanda, e a utilização de isolamento térmico ou de uma junta de dilatação longitudinal na totalidade da sua ligação com a parede exterior, e ainda, efetuar a proteção mecânica no topo da platibanda, através da utilização de rufos metálicos, em zinco ou alumínio lacado. A inclinação destes rufos

Figura 4.4 – Fissuração longitudinal na platibanda, escorrimentos e presença de vegetação parasitária

deverá ser feita para o lado interior do edifício, para evitar escorrimentos pelas paredes exteriores (Fernandes, 2013).

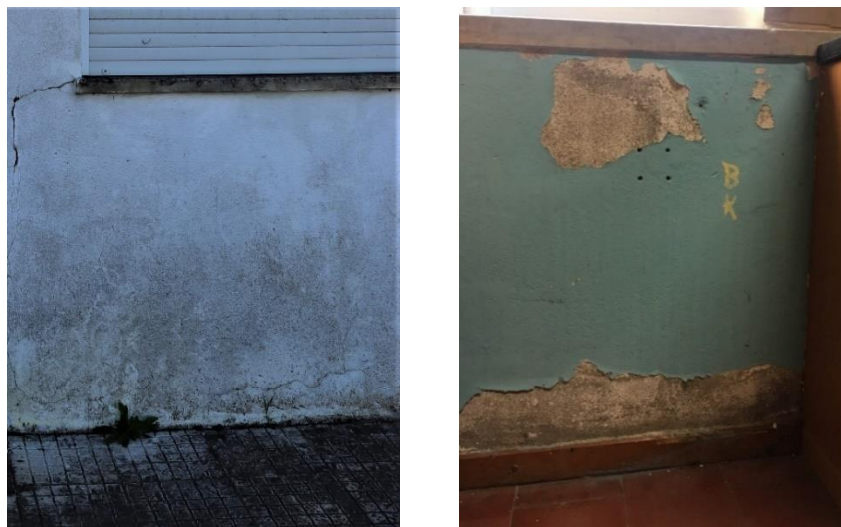
Embora a anomalia «A19 | 3. Humidade ascensional, Eflorescências, Condensações», relativamente às restantes anomalias detetadas nas paredes exteriores, tenha sido aquela que apresentou uma menor percentagem de ocorrência na totalidade dos edifícios analisados (36%), os seus efeitos afetam significativamente os revestimentos destas paredes (Figura 4.5).

Figura 4.5 – Efeitos da presença da humidade ascensional nas paredes exteriores
