## **ANEXO IV**

### **MEMÓRIA DESCRITIVA E JUSTIFICATIVA**

**Reabilitação do Pavilhão 24A do Centro Hospitalar Psiquiátrico de Lisboa  
– Pólo Júlio de Matos**

dezembro de 2016

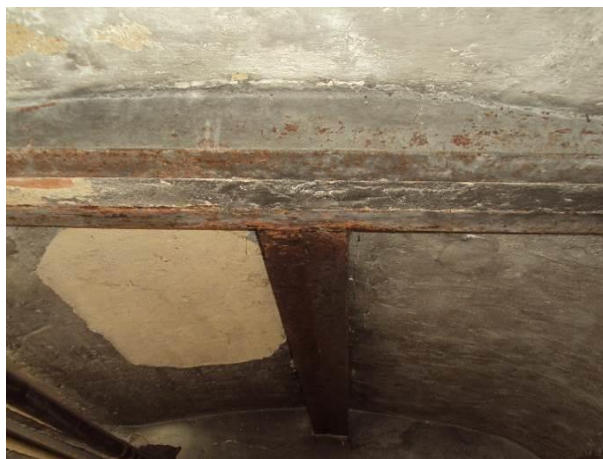
Figura 23: Oxidação dos perfis metálicos  
(Fonte: Autor, 2016)

A oxidação dos elementos metálicos verifica-se em certas tubagens que se encontram ligadas aos radiadores. A solução consiste na limpeza de todo o óxido de ferro e sujidade das tubagens (com recurso a uma escova de aço) e aplicação de uma camada de proteção para garantir uma melhor aderência e proteção contra os agentes nocivos.

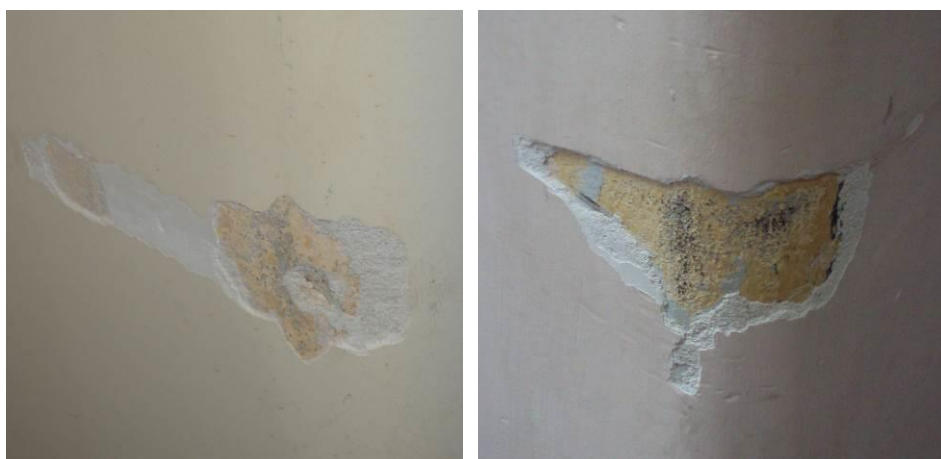
A perda de aderência do revestimento compreende três fases distintas: descolamento, empolamento e destacamento. Quer seja por defeito na execução do revestimento, excesso de água na amassadura, falta de humedecimento e rugosidade do suporte, verifica-se o descolamento do revestimento, que quando acompanhado de um aumento do volume resultante da absorção de água ou vapor, resulta no empolamento do mesmo. Para tratar esta patologia, todas as paredes devem ser limpas e escovadas para que todo o revestimento destacado seja removido. Deve-se depois preencher as fissuras com argamassa de cal hidráulica e molhar a superfície para que garanta uma melhor aderência do primário e da camada de tinta de acabamento a aplicar no final. Caso se verifique que a perda de aderência tenha ocorrido devido à existência de fissuração, deve ser colocada uma rede de fibra de vidro com malha 10 mm x 10 mm no local onde ocorreram as fissuras, de modo a reforçar o reboco.

Figura 25: Destacamento acentuado do reboco no piso 0  
(Fonte: Autor, 2016)

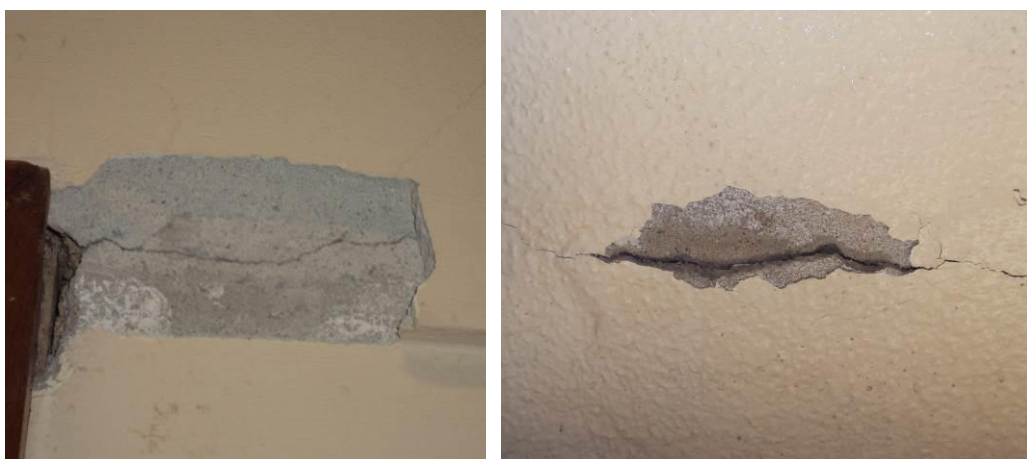
Figura 26: Destacamento acentuado do reboco no piso 1  
(Fonte: Autor, 2016)

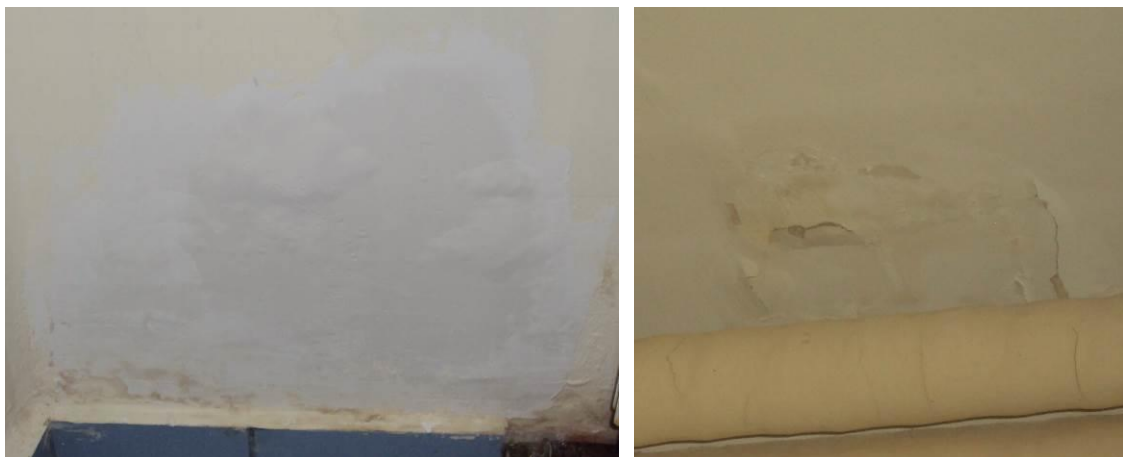
Figura 27: Empolamento do revestimento no piso 0 e piso 1  
(Fonte: Autor, 2016)

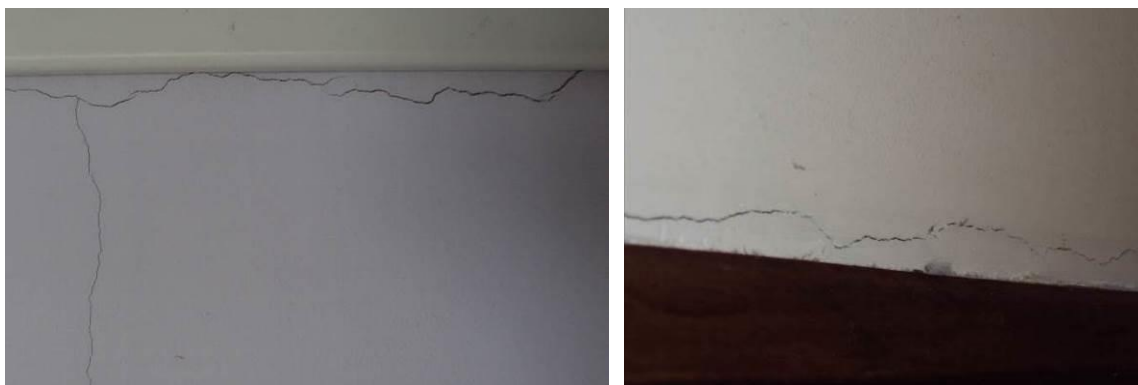
Figura 28: Fissuração do revestimento no piso 0 e piso 1  
(Fonte: Autor, 2016)

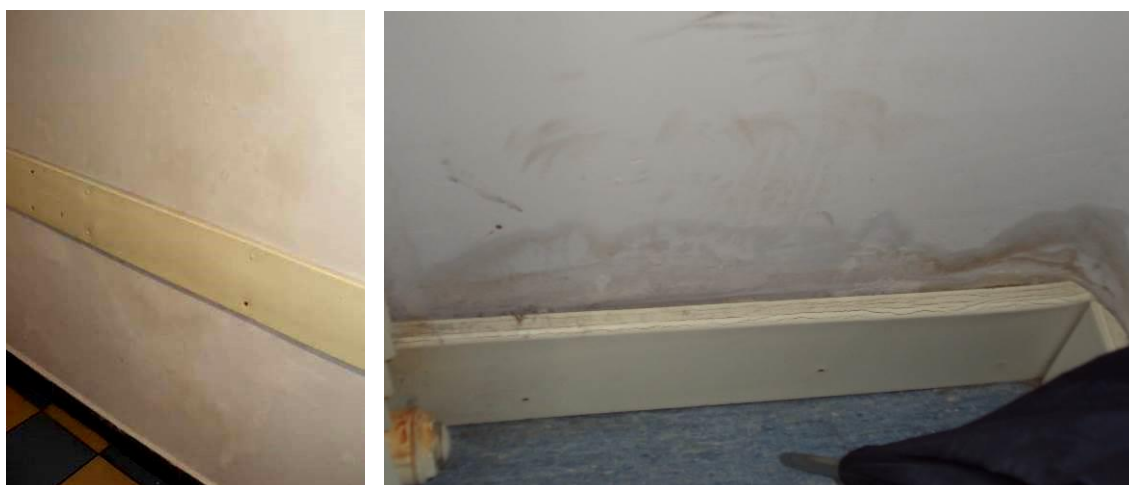
As manchas de humidade visíveis no interior do edifício resultam de humidade de condensação, verificada nas instalações sanitárias, humidade de precipitação por parte da cobertura e também de infiltrações devido a fugas na canalização existente no interior das paredes.

As manchas de humidade provocadas por infiltrações são facilmente identificáveis, pois a superfície apresenta-se com uma cor mais escura, molhada ou húmida, e com possível presença de fungos, bolores e eflorescências ou criptoflorescências.

Figura 29: Manchas de humidade no piso 0  
(Fonte: Autor, 2016)

Tal como na reparação das manchas de humidade provenientes de condensação, a superfície deve ser limpa com recurso a uma solução desinfetante para proporcionar um tratamento curativo e preventivo do revestimento. Caso este tratamento não se verifique suficiente, será necessário picar todo o revestimento e aplicar um novo à base de gesso, cal e água. Posto isto, será aplicado um primário e colocada uma camada de tinta nas demãos necessárias.

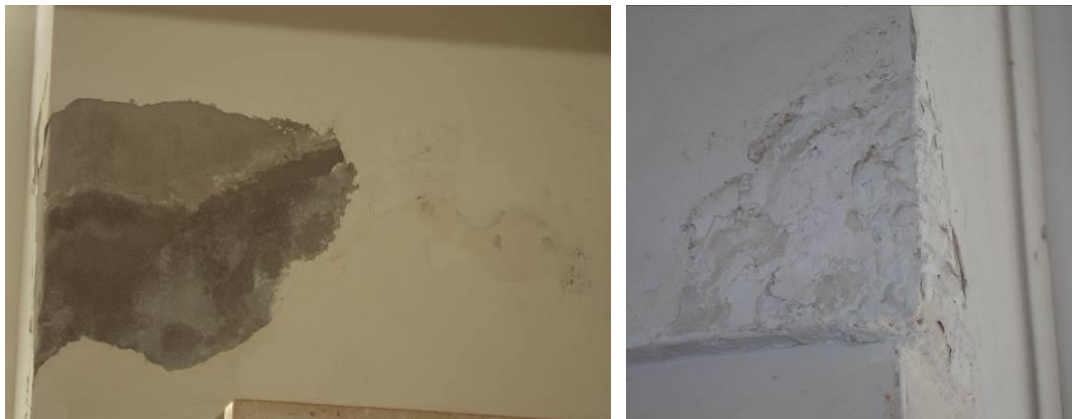
Figura 30: Manchas de humidade no piso 1  
(Fonte: Autor, 2016)

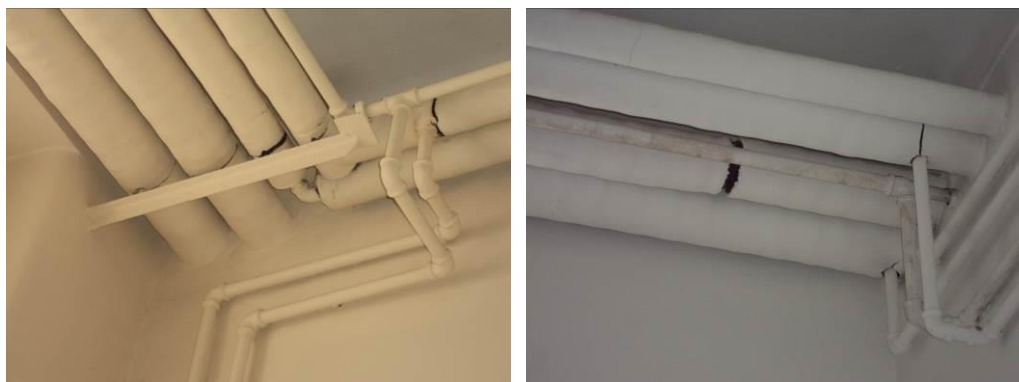
Também todo o revestimento das tubagens será substituído, pois o existente encontra-se em mau estado, havendo certos troços onde se verifica mesmo a sua ausência. A solução será a aplicação de um isolamento à base de material elastomérico (membrana impermeável à base de resinas acrílicas) que garante uma não absorção da humidade, aumentando assim o tempo útil desta solução de revestimento e isolamento das tubagens.

Figura 31: Canalização existente junto ao teto do piso 1  
(Fonte: Autor, 2016)

Todas as tubagens referentes à rede de distribuição de água serão substituídas por tubos multicamada (camada exterior e interior em polietileno reticulado (PEX) e camada intermédia em alumínio), por forma a garantir um perfeito isolamento contra a corrosão.

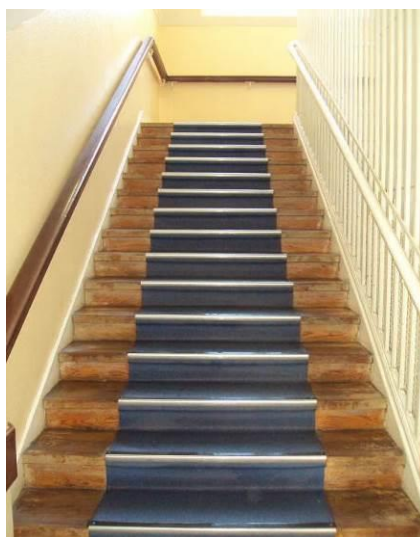
Também as escadas interiores do edifício apresentam sinais de envelhecimento e desgaste do seu soalho, resultando assim na abrasão dos seus degraus e patamar de descanso. Tratando-se de soalho de origem, composto por tábuas individuais de madeira pregadas, e embora se apresentem conforme indicado anteriormente, a sua solução de reabilitação na passa pela sua substituição mas sim pela sua reparação através de polimento, preenchimento de fendas e aplicação de uma camada de verniz.

Figura 32: Escadas interiores de acesso ao piso 1  
(Fonte: Autor, 2016)

O polimento do soalho compreende a passagem de uma polidora com diversas grossuras de lixa. Será utilizada uma lixa de grão grosso para decapar e alisar o pavimento e uma lixa de grão médio para polir e unificar a superfície. Na presença de fendas, estas deverão ser cobertas com uma argamassa de enchimento de madeira.

Depois de todo o soalho estar limpo, aplica-se uma camada de verniz (com acabamento mate no soalho e brilhante no corrimão, por forma a manter as características iniciais do edifício) em três demãos. É importante que antes da terceira demão de verniz se lixe todo o soalho com uma lixa fina, assim como também é importante que exista uma correta manutenção periódica do soalho e também de todo o edifício, para que este apresente sempre um correto desempenho face às funções a que se destina.
