Empreitada de Reabilitação da Cobertura e Fachada do centro de saúde de sete Rios

Projeto de Execução

Memória Descritiva e Justificativa

ARSLVT

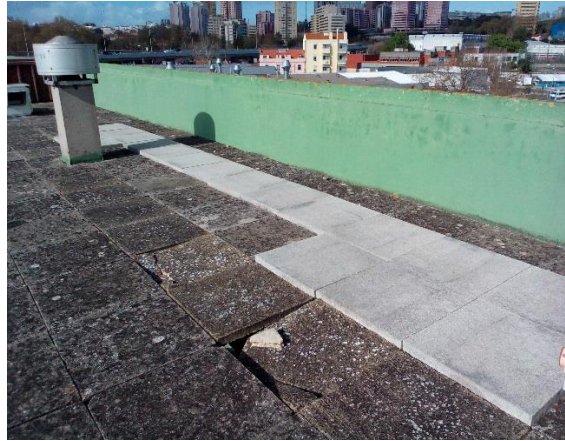
Na cobertura não existe isolamento térmico e a impermeabilização encontra-se desgastada, sendo necessária uma intervenção profunda.

Figura 1 Cobertura

Será removida a impermeabilização existente, os apoios e as lajetas deterioradas. Seguidamente procede-se à regularização das pendentes da cobertura e à sua impermeabilização. Para garantir melhorias no edifício procede-se à colocação de

isolamento térmico e reassentamento das lajetas de betão que conferem a proteção pesada da cobertura.

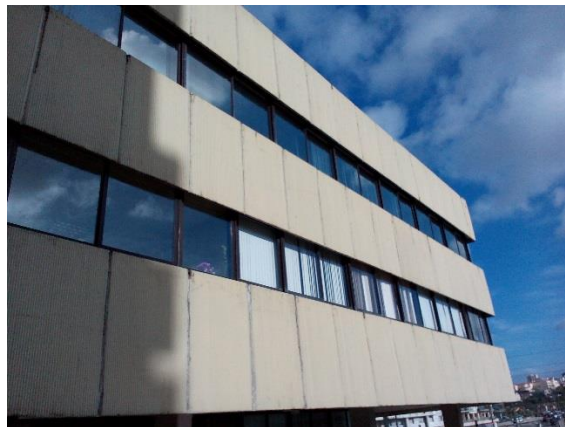
O revestimento, em painéis pré-fabricados da fachada encontra-se com grandes sinais de deterioração, verificando-se o destacamento do betão de recobrimento e corrosão das armaduras. Também se verifica o destacamento e descasque da pintura nas fachadas e escadas de acesso ao edifício.

Figura 2 Fachada revestida com painéis pré-fabricados

As paredes das fachadas, os painéis pré-fabricados do revestimento, os muros e escadas de acesso serão limpos com jato de água à pressão com o intuito de decapar o revestimento e retirar todos os elementos de betão que se encontrem soltos e deteriorados. Nos casos em que o jato de água não seja suficiente para remover os elementos deteriorados na totalidade, procede-se à picagem dos elementos a reparar. Após estes trabalhos procede-se à reparação das armaduras e ao reperfilamento do betão e reparação das fissuras e fendas. Concluídas estas reparações será efetuada a pintura dos elementos sempre aplicando um primário adequado.

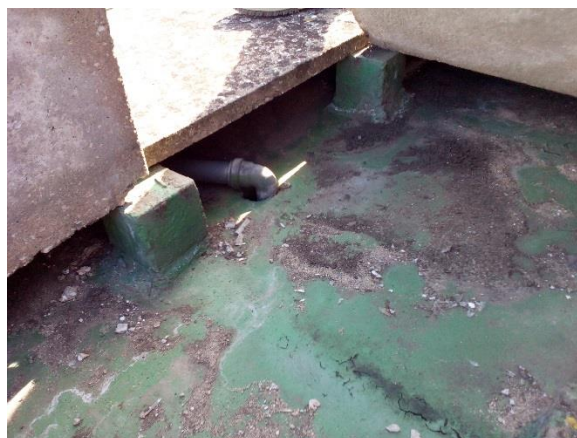
Figura 3 Sistema de cobertura existente (impermeabilização, apoios e lajetas, tubo de queda)

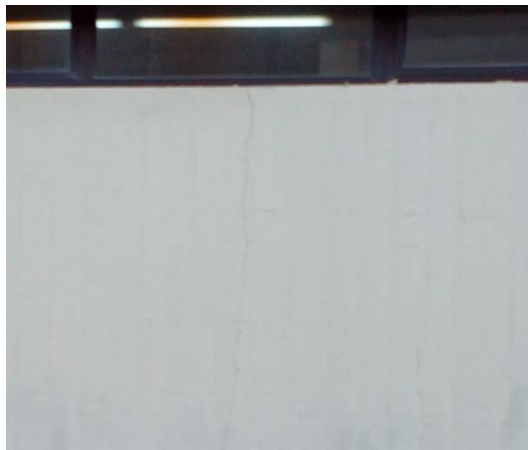
Figura 4 - Fachada sem revestimento de peças pré-fabricadas

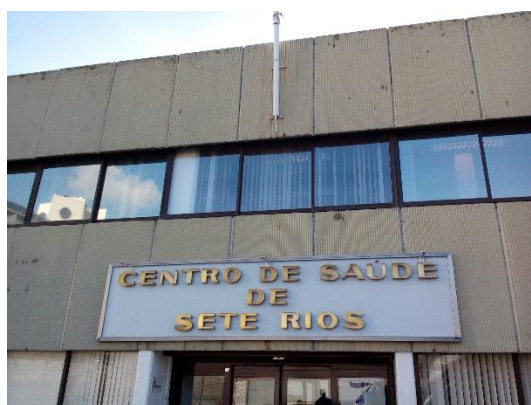
Figura 5 Entrada principal do edifício

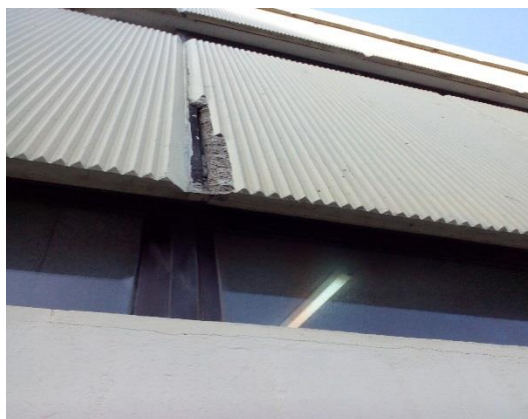
Figura 6 - Painel pré-fabricado deteriorado

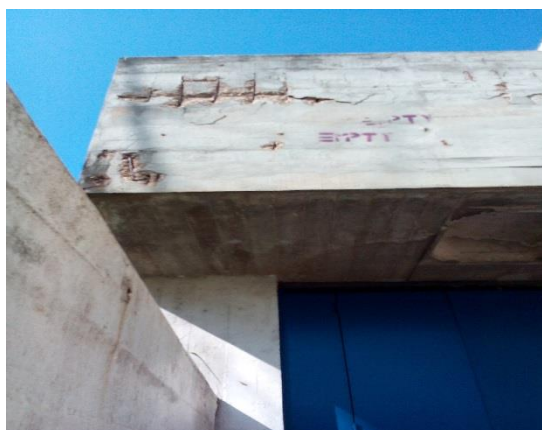
Figura 8 - destacamento do betão e corrosão das armaduras

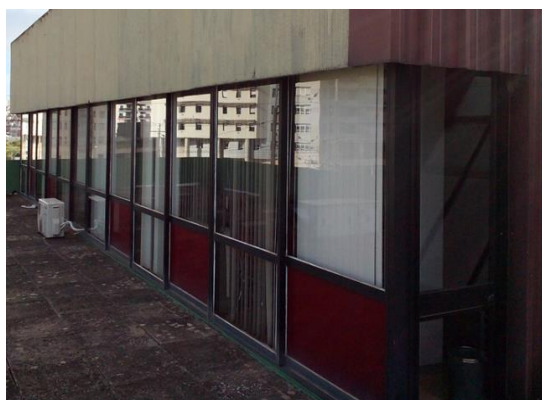
Figura 9 - Vãos envidraçados com 2,5 metros de altura

Os vãos envidraçados das fachadas do edifício serão removidos, dando lugar à colocação de novas caixilharias e vidros com corte térmico que permita obter ganhos energéticos no edifício.

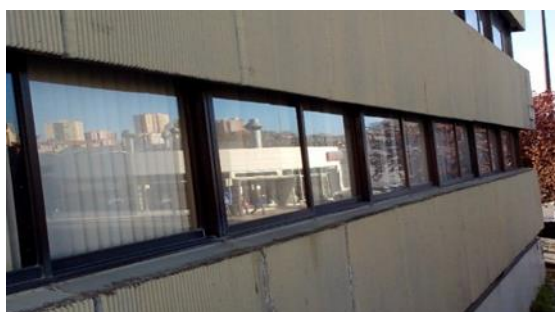
Figura 10 - Vãos envidraçados com 1,5 metros de altura
