INSTITUTO SUPERIOR DE ENGENHARIA DE LISBOA

Reestruturação dos serviços partilhados do Ministério da Saúde – Lisboa – Fiscalização da empreitada.

Relatório de Estágio para obtenção do grau de Mestre em Engenharia Civil na Área de Especialização de Edificações

Reestruturação do edifício dos serviços partilhados do Ministério da Saúde, Lisboa - Fiscalização

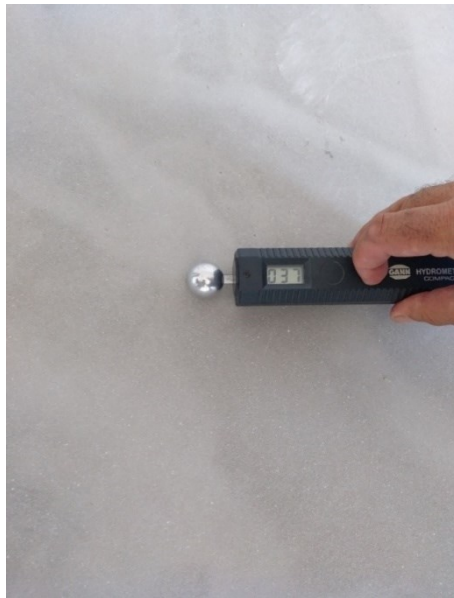
Detalha-se, a título de exemplo, o ensaio do teor de humidade das lajes. Este foi executado antes da aplicação do pavimento vinílico, como se pode visualizar na **Figura 3.1**.

Figura 3.1 Teste teor humidade laje

Este ensaio foi executado, na medida em que o fornecedor do material, Tarket, salienta na sua ficha técnica que quando se aplica em betão o pavimento vinílico, o teor de humidade não deve ser superior a 85%, segundo a norma BS 8203.

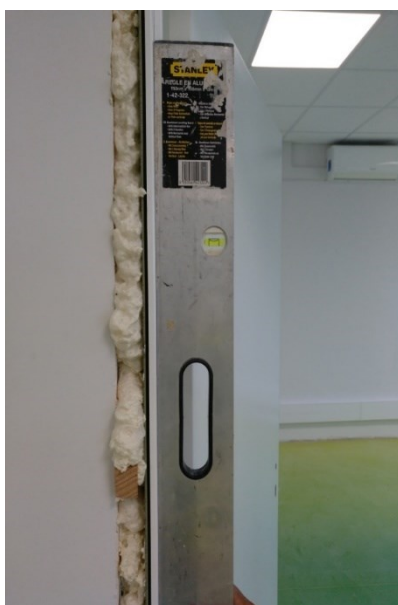
Foi também da responsabilidade da fiscalização a verificação de trabalhos como os da boa execução e aplicação dos diferentes materiais na obra, como o caso das portas de gabinetes, onde foi verificado o aprume das mesmas nos eixos X e Y, ou seja, a nível horizontal e vertical, conforme se pode auferir pela **Figura 3.2** e **Figura 3.3**.

Figura 3.2 Verificação aprume segundo Y

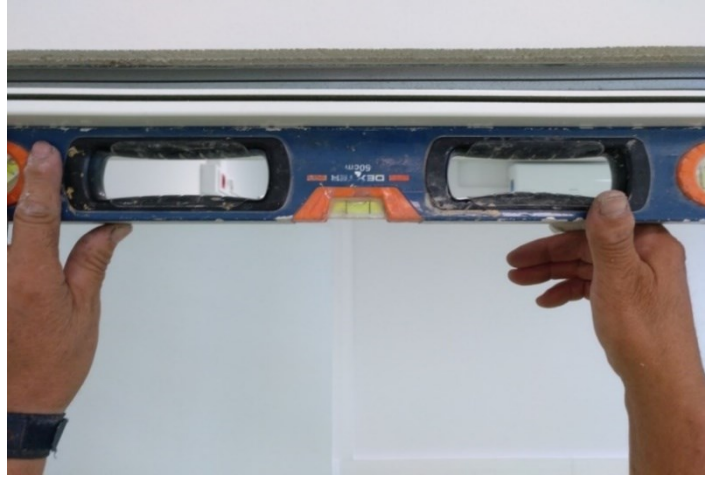
Figura 3.3 Verificação nível segundo X

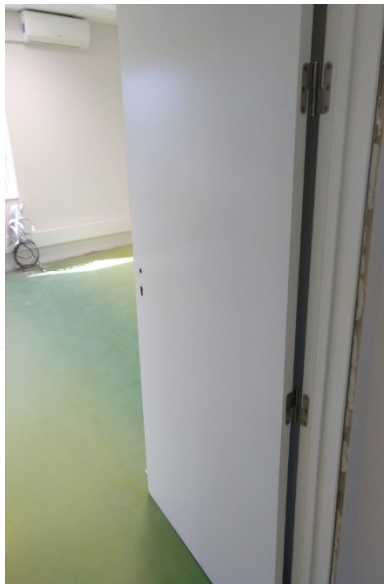
Estas verificações permitiram garantir um melhor resultado final na junção de todos os materiais. É claro, pela **Figura 3.4**, o resultado final da aplicação da porta sem qualquer incidente. Para tal, garantiu-se o perfeito aplique dos aros, assim como a execução de paredes em gesso cartonado, que permitiram uma exata medida.

Figura 3.4 Boa implementação de aro e respetiva porta exemplo porta gabinete

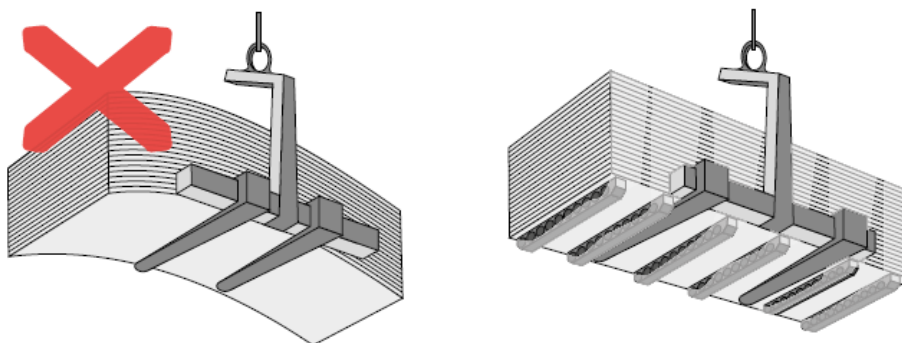
A fiscalização teve também como papel o controle de transporte e armazenamento do material em obra, nomeadamente das placas de gesso cartonado. Neste sentido, o seu bom transporte e armazenamento faz com que o material aplicado em obra venha nas melhores condições e com a qualidade final desejada (**Figura 4.10**).

Figura 4.10 - Transporte material forma incorreta Vs. correta.

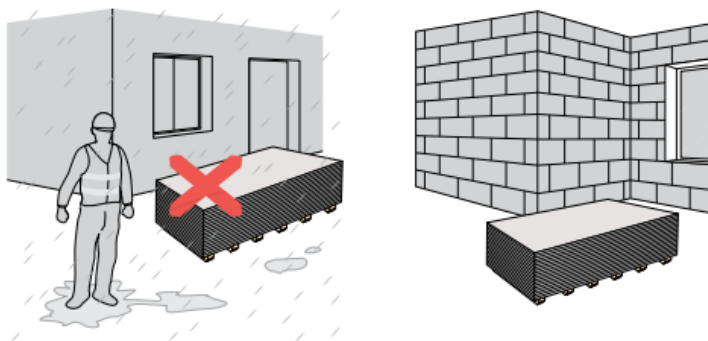
As placas de gesso têm de ser sempre alocadas em local de obra abrigado e cobertas, devendo também ser colocadas horizontalmente sobre pavimento nivelado (Figura 4.11).

Figura 4.11 - Armazenamento paletes gesso cartonado.

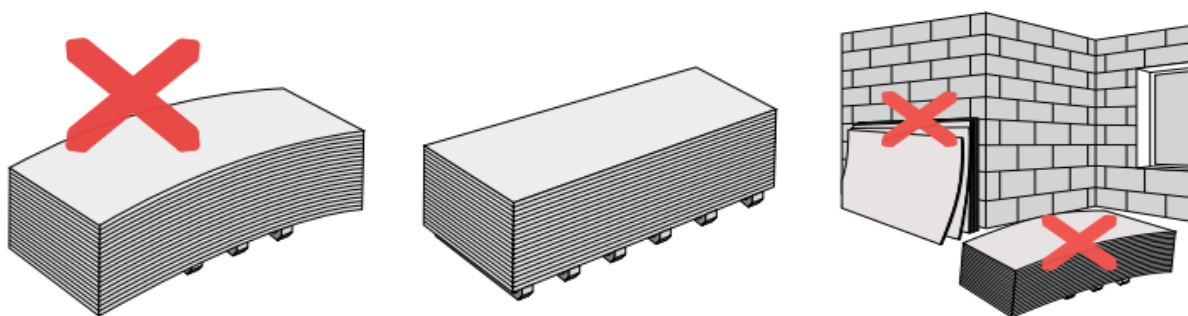
Caso a zona de acondicionamento não se encontre com a humidade relativa normal, como foi o caso da empreitada em causa, deve-se garantir uma ventilação forçada mecânica. Nunca deverão ficar encostadas a paredes ou qualquer outro tipo de apoio, conforme a Figura 4.12.

Figura 4.12 - Empilhamento placas de gesso cartonado.

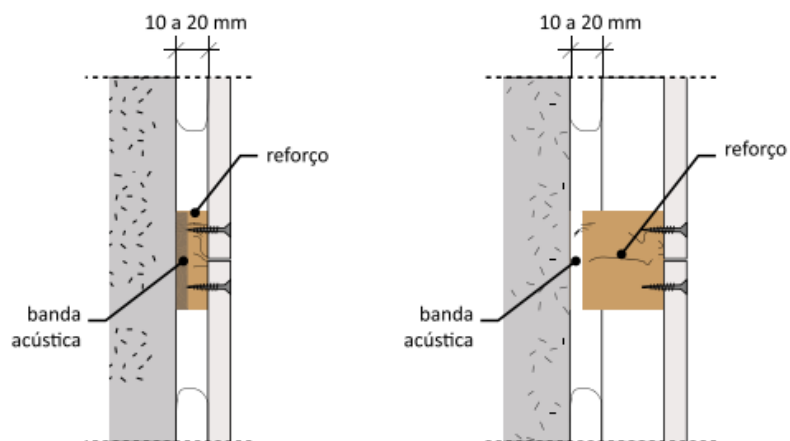
Neste caso, foi também solicitada pela fiscalização a colocação de uma banda acústica entre a transição da laje para a parede de gesso, uma vez que se tratava de uma zona de reuniões e/ou gabinetes que fazem a separação com o *open-space*. O esquema apresentado na **Figura 4.15** e na **Figura 4.16** é de igual execução tanto em elementos verticais com em horizontais (paredes e pavimentos).

Figura 4.15 - Aplicação de banda acústica.

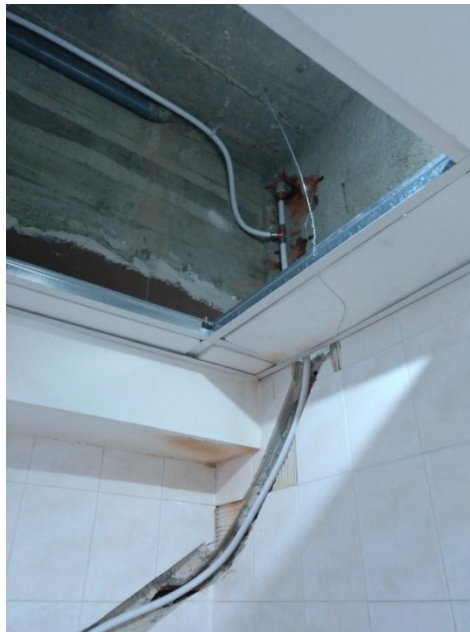
Tendo em consideração que na empreitada estava apenas prevista a intervenção das instalações sanitárias no piso um e dois, observou-se que a tubagem de fornecimento de águas às instalações sanitárias se encontrava em estado de degradação bastante avançado nos restantes pisos. Como se iria intervir de forma profunda, não existia interesse em ignorar este problema que não estava inicialmente contemplado em caderno de encargos. Tomando a iniciativa como representante do Dono de Obra, a fiscalização propôs ao empreiteiro a sua substituição, ao que foi sugerido a incorporação desta intervenção pelo interior das divisórias.

Figura 4.18 - Marcação de passagem tubagem roços até teto (opção executada).

Como se pode observar pelas **Figura 4.18**, **Figura 4.19** e **Figura 4.20** os resíduos gerados pela opção tomada são muito menores, além de que, a longo prazo, se tornaria mais facilmente detetável a danificação de alguma tubagem, assim como facilita a sua substituição. No caso de se tomar a opção um (roços pelas lajes), ter-se-ia de roçar o pavimento todo à procura de uma possível fuga num futuro próximo, no caso de alguma fuga em tubagem, o que mais tarde obrigaria a repor um pavimento novo de forma a uniformizar o mesmo. Já a nível de rapidez de execução, na opção 2 torna-se claro que seria necessário menos horas de mão de obra, neste caso de pedreiro, para execução do mesmo, além de que o equipamento usado seria mais leve (como martelo e escopo), uma vez que se trata de paredes de alvenaria.

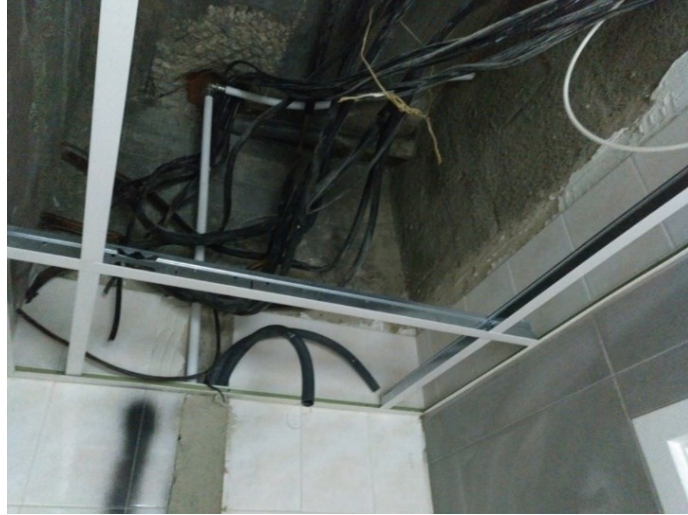
Figura 4.19 - Pormenor da passagem de tubagem pelos tetos (opção executada).

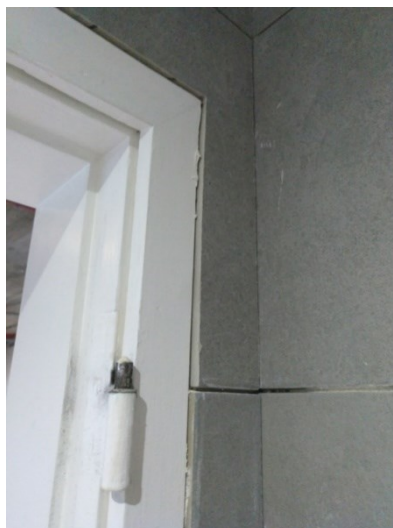
Uma questão vista como desvantajosa, que neste caso não foi tida em consideração, foi o aumento da espessura dos revestimentos de parede. Como se pode observar na **Figura 4.26**, após aplicação do novo revestimento sobre o antigo, junto aos aros existentes das portas há uma saliência, que foi disfarçada com a betumagem, mas que mesmo assim fica longe de estar um trabalho perfeito, mesmo executando o corte das peças em acabamento boca lobo.

Figura 4.26 - Pormenor junto aos aros das portas de colagem ladrilhos sobre existentes.
