**ANEXO I –EDIFÍCIO SEDE DE ESCRITÓRIOS EM COIMBRA – REGISTO  
FOTOGRAFICO DO EDIFÍCIO**

**ANEXO IV – CENTRO DE ATENDIMENTO PERMANENTE EM SEIA –  
REGISTO FOTOGRÁFICO DO EDIFÍCIO ANTES DAS INTERVENÇÕES**

**ANEXO V – CENTRO DE ATENDIMENTO PERMANENTE EM SEIA - REGISTO  
FOTOGRAFICO DAS PATOLOGIAS DE ENGENHARIA CIVIL**

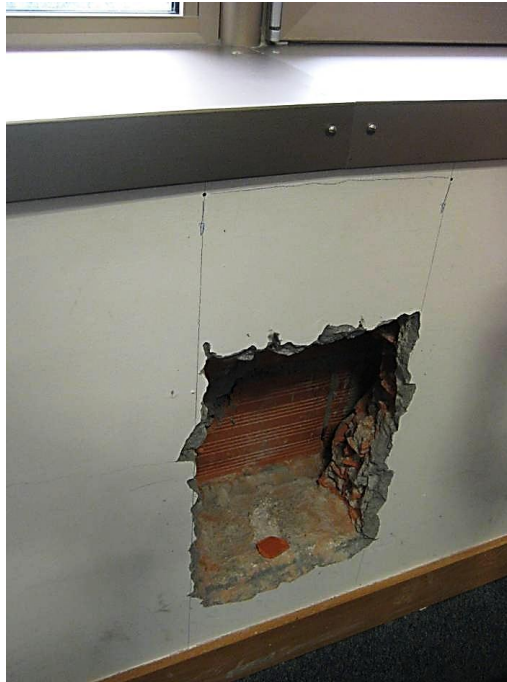
Figura II.2 – Edifício Sede de Escritórios em Coimbra - Sondagem S1.2 (Piso 2 – Fachada Sul)

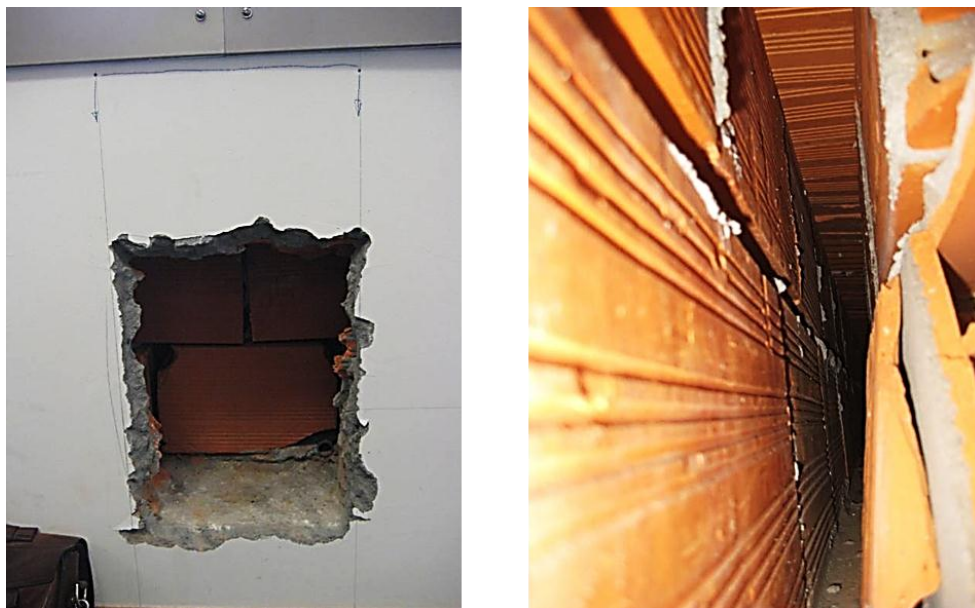
Figura II.3 – Edifício Sede de Escritórios em Coimbra - Sondagem S2.2 (Piso 2 – Fachada Sul)

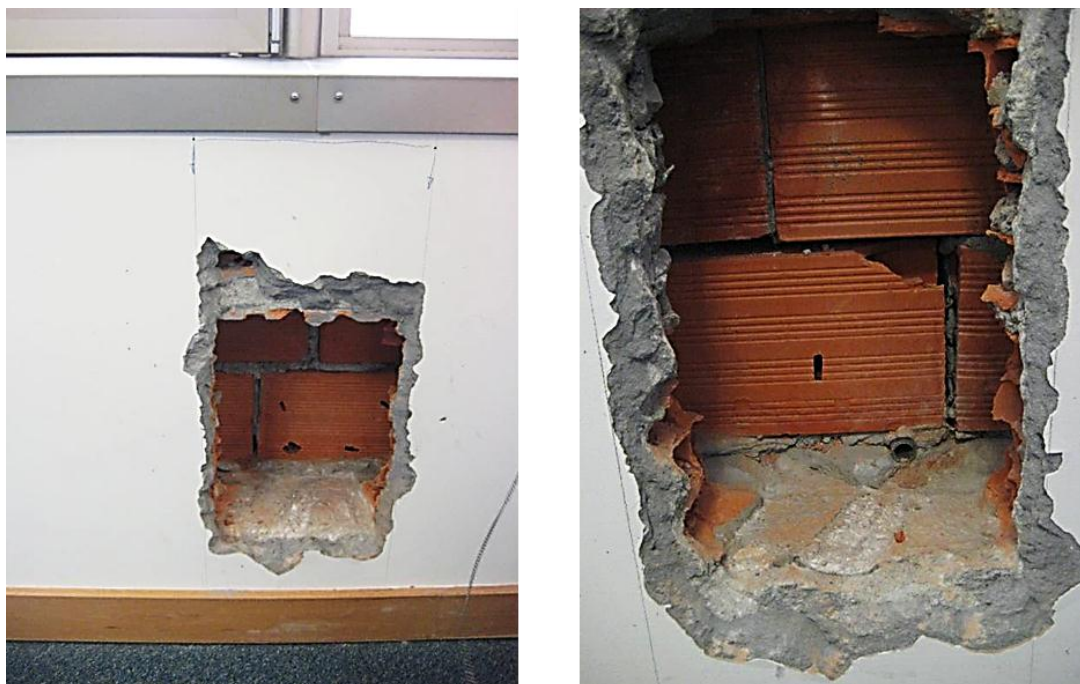
Figura II.4 – Edifício Sede de Escritórios em Coimbra - Sondagem S3.2 (Piso 2 – Fachada Norte)

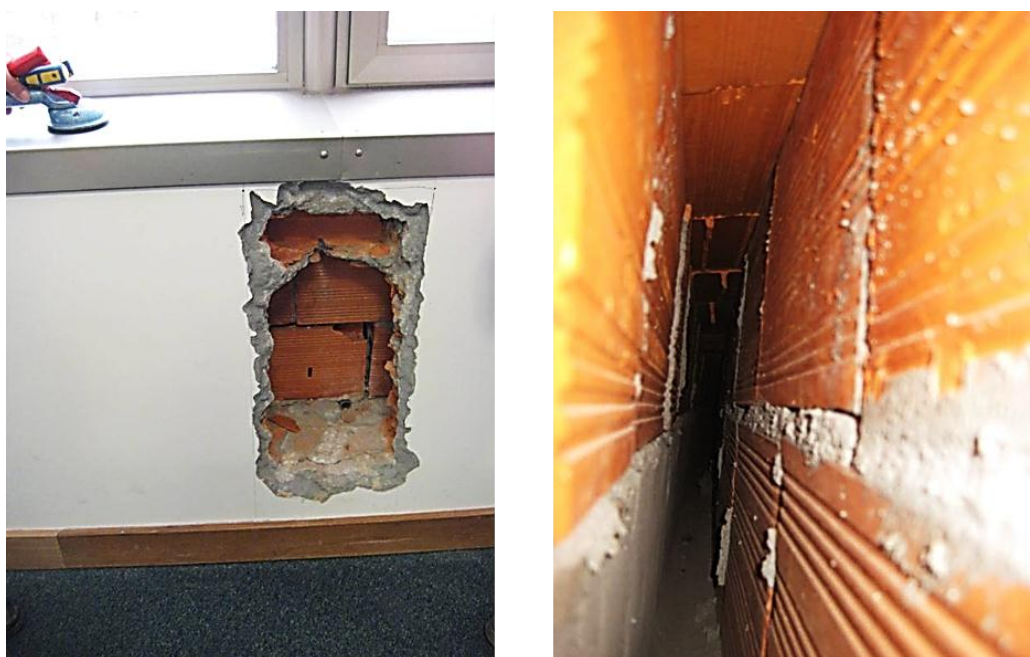
Figura II.5 – Edifício Sede de Escritórios em Coimbra - Sondagem S4.2 (Piso 2 - Fachada Norte)

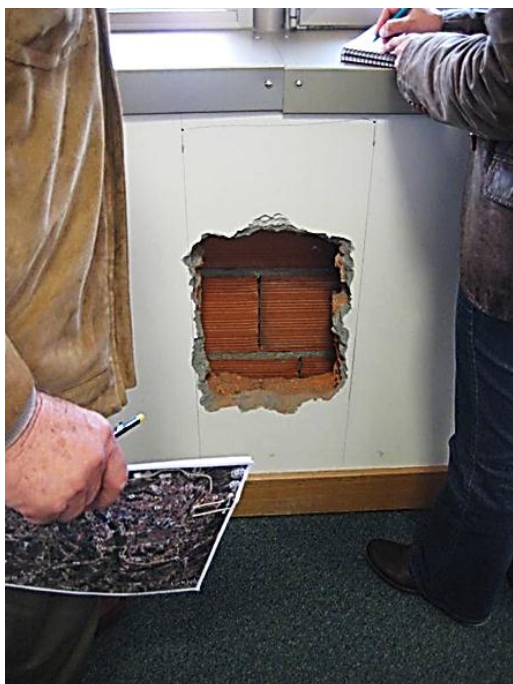
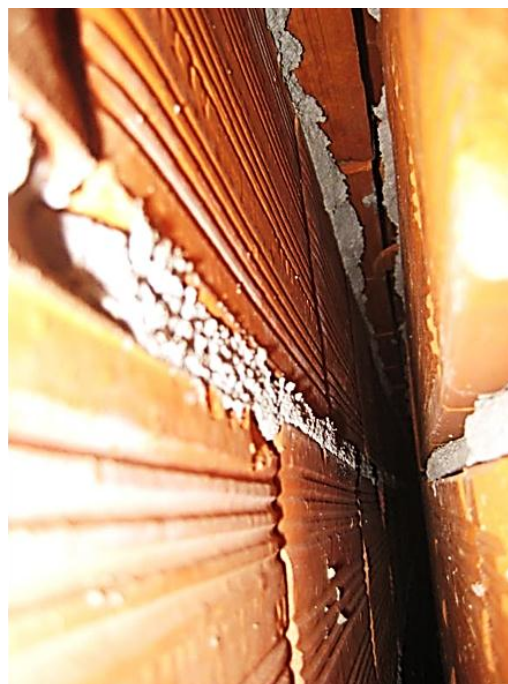
Figura II.6 – Edifício Sede de Escritórios em Coimbra - Sondagem S1.3 (Piso 3 - Fachada Sul)

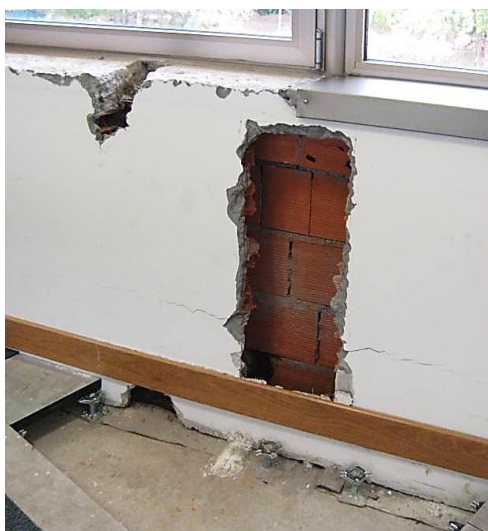
Figura II.7.1 – Edifício Sede de Escritórios em Coimbra - Sondagem S2.3 (Piso 3 – Fachada Sul)

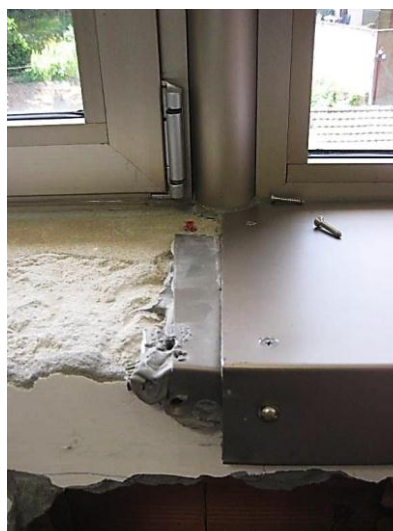
Figura II.7.2 – Edifício Sede de Escritórios em Coimbra - Sondagem S2.3 (Chapa existente sob a junta das chapas do parapeito interior das janelas)

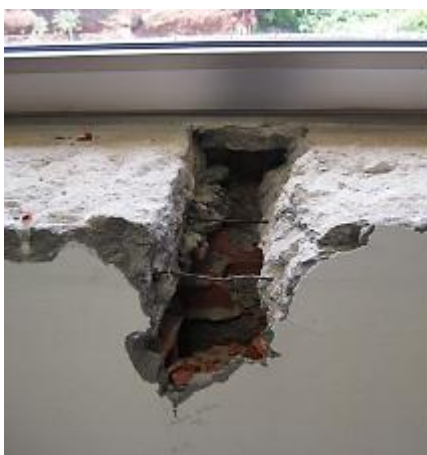
Figura II.7.3 – Edifício Sede de Escritórios em Coimbra - Sondagem S2.3 (Sondagem no lintel de betão existente sobre os dois panos de alvenaria da parede)

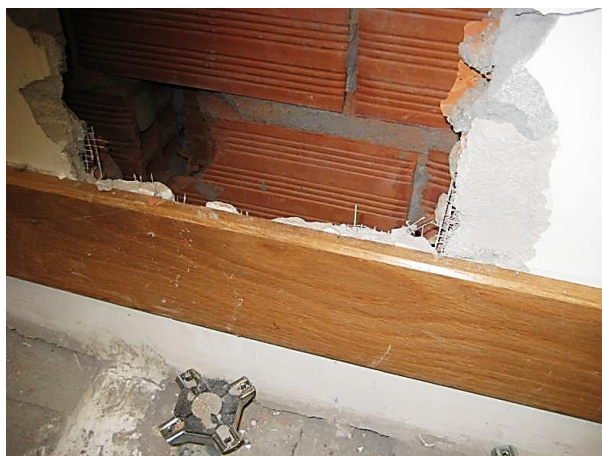
Figura II.7.4 – Edifício Sede de Escritórios em Coimbra - Sondagem S2.3 (Rede de fibra existente no reboco da base da parede)

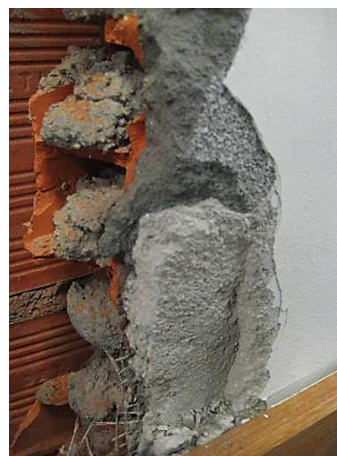
Figura II.7.5 – Edifício Sede de Escritórios em Coimbra - Sondagem S2.3 (Reboco executado em dois momentos distintos, identificado pela coloração diferente)

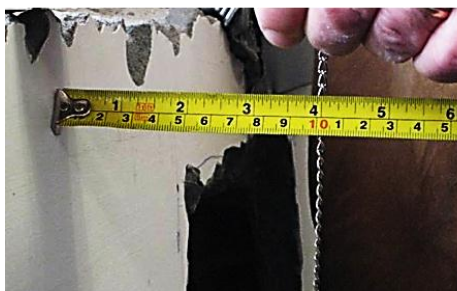
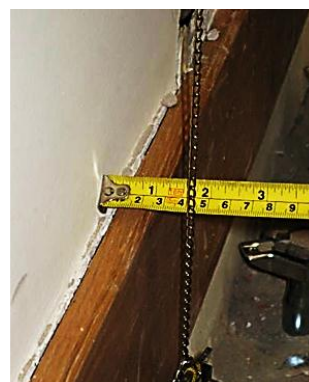
Figura II.7.6 – Edifício Sede de Escritórios em Coimbra - Sondagem S2.3 (Inclinação da parede de fachada)

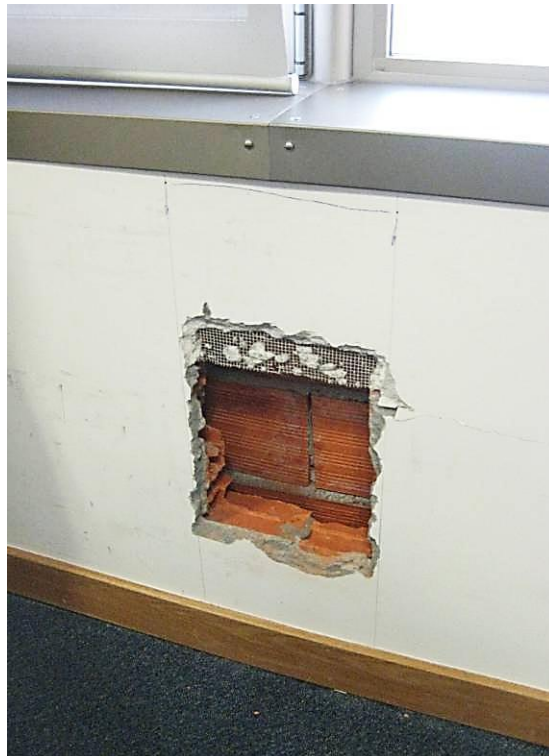
Figura II.8 – Edifício Sede de Escritórios em Coimbra - Sondagem S3.3 (Piso 3 – Fachada Norte)

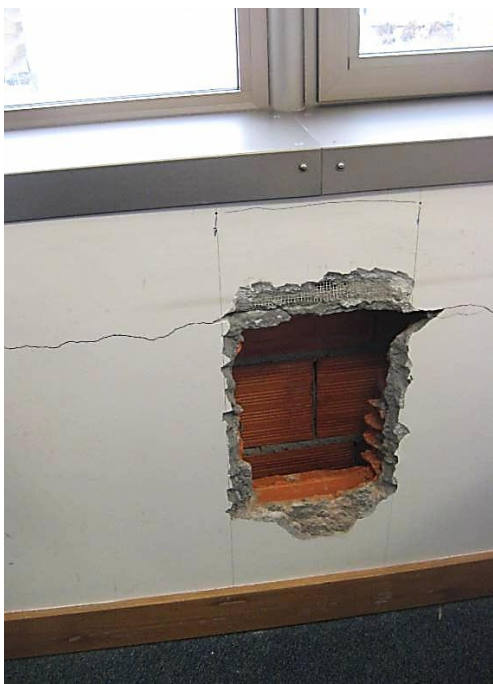
Figura II.9.1 – Edifício Sede de Escritórios em Coimbra - Sondagem S4.3 (Piso 3 – Fachada Norte)

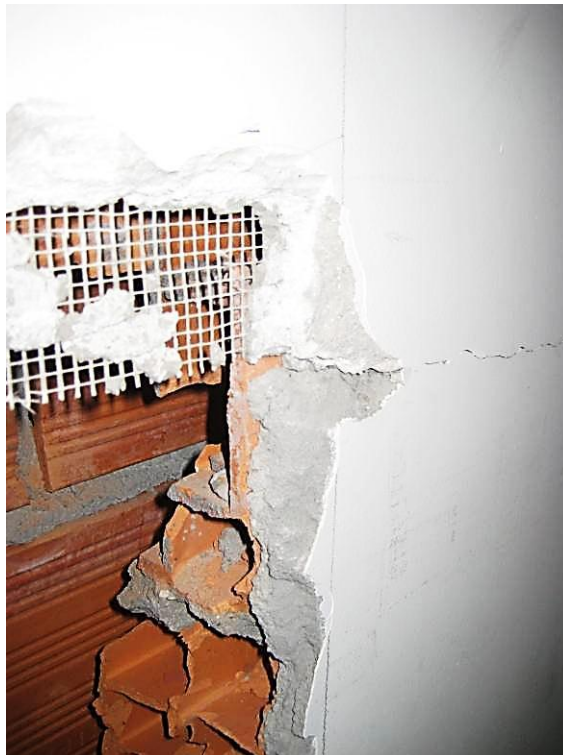
Figura II.9.2 – Edifício Sede de Escritórios em Coimbra - Sondagem S4.3 (Reboco executado em dois momentos diferentes, identificado pela coloração diferente)

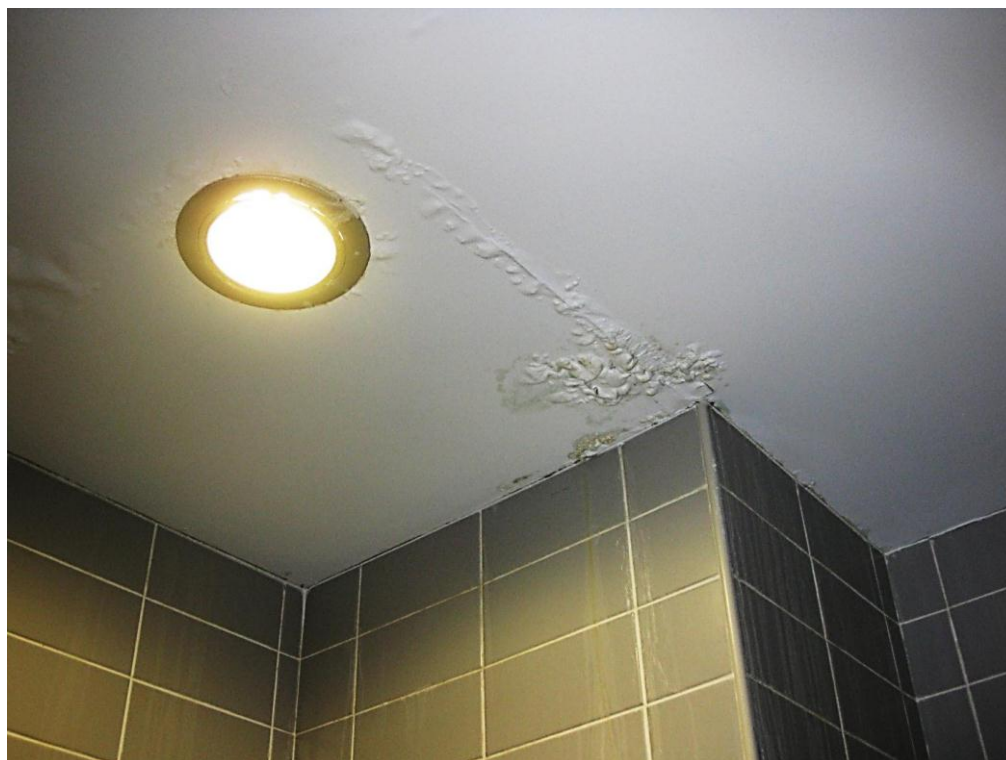
Figura V.1.1 – Centro de Atendimento Permanente em Seia (patologias do edifício) - Humidades em tecto interior

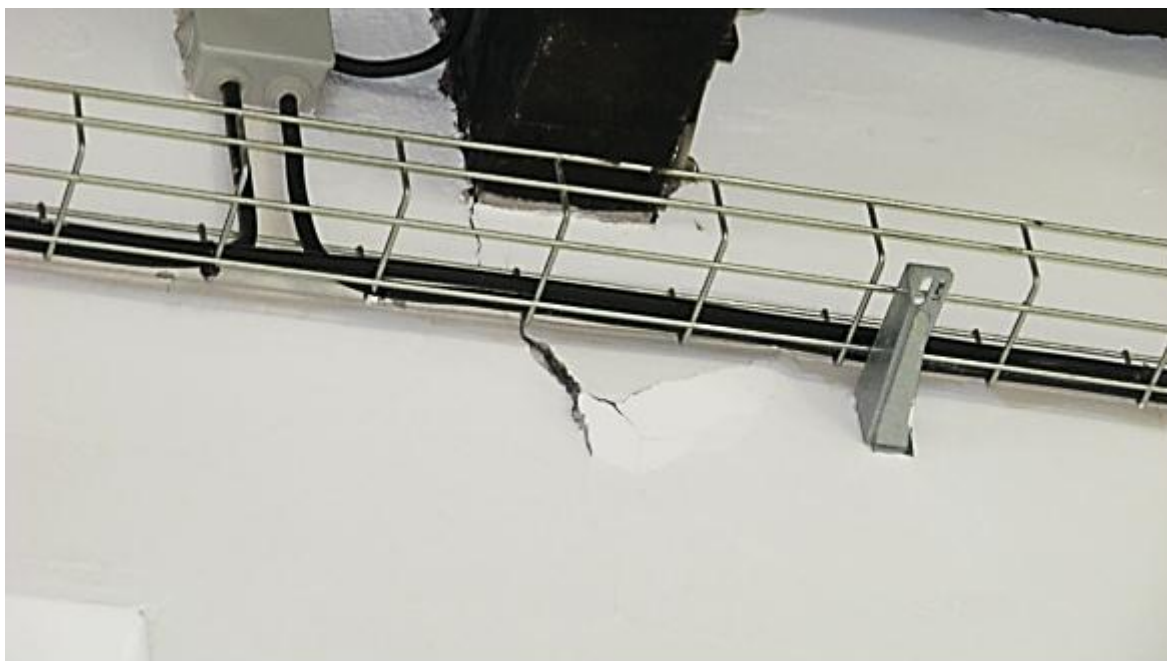
Figura V.1.2 – Centro de Atendimento Permanente em Seia (patologias do edifício) - Fendilhação em parede interior

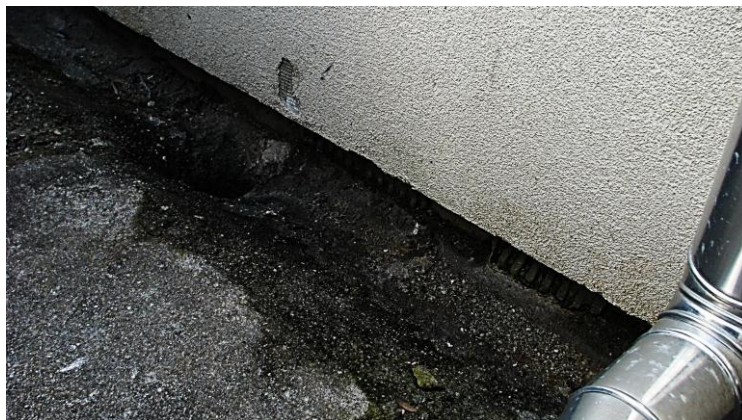
Figura V2.1 – Centro de Atendimento Permanente em Seia (patologias do edifício) - Má execução ITE

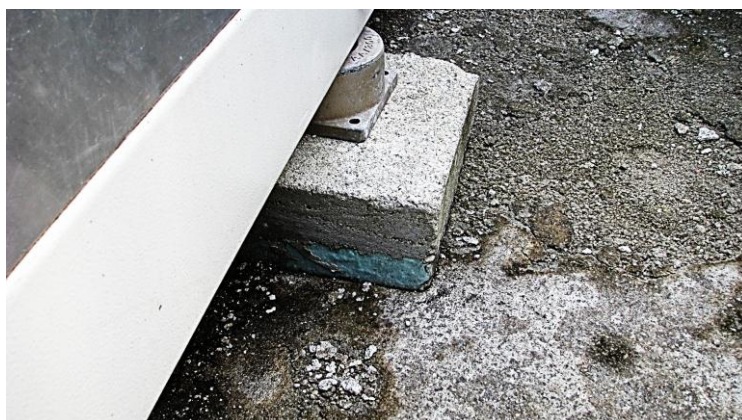
Figura V.2.2 – Centro de Atendimento Permanente em Seia (patologias do edifício) - Betonilha “esfarelada”

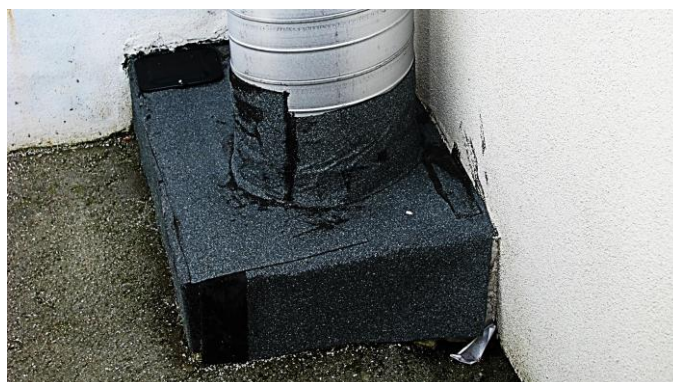
Figura V.2.3 – Centro de Atendimento Permanente em Seia (patologias do edifício) - Má execução de maciço

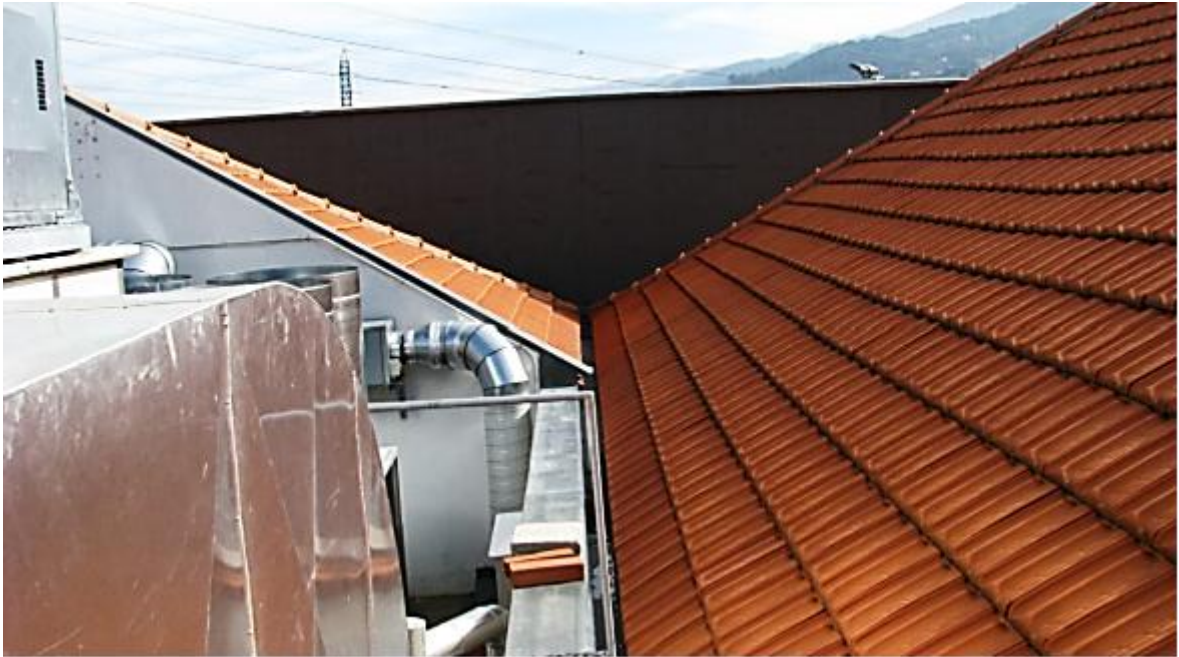
Figura V.3 – Centro de Atendimento Permanente em Seia (patologias do edifício) - Acesso a cobertura inclinada

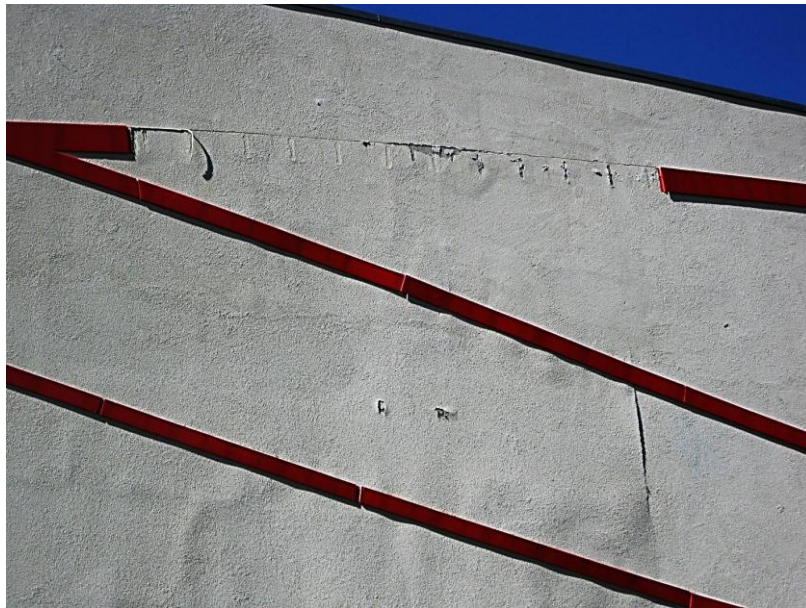
Figura V.4.1 – Centro de Atendimento Permanente em Seia (patologias do edifício) - Descolamento ITE

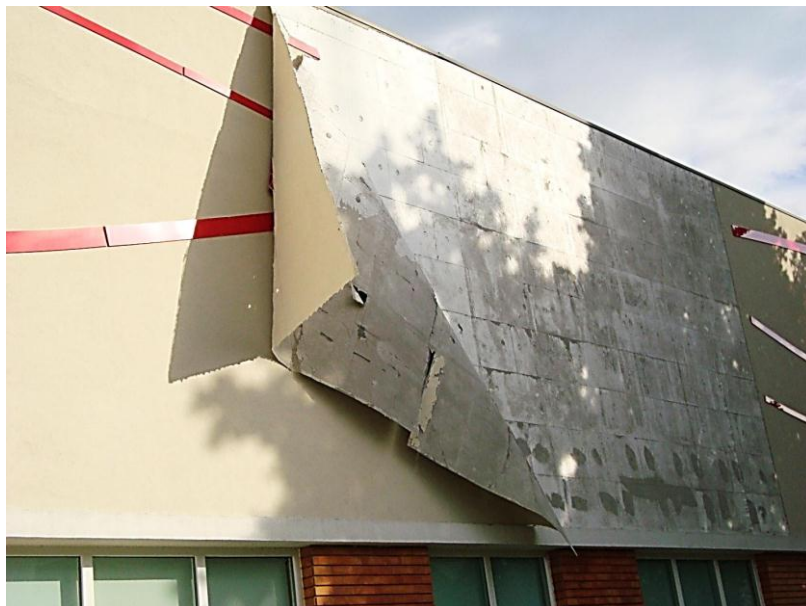
Figura V.4.2 – Centro de Atendimento Permanente em Seia (patologias do edifício) - Descolamento ITE
