Trabalho Final de Estágio
Reabilitação do Pavilhão 24A do Centro Hospitalar
Psiquiátrico de Lisboa – Pólo Júlio de Matos

Relatório de Estágio para obtenção do grau de Mestre em Engenharia Civil
Área de especialização em Edificações

dezembro de 2016

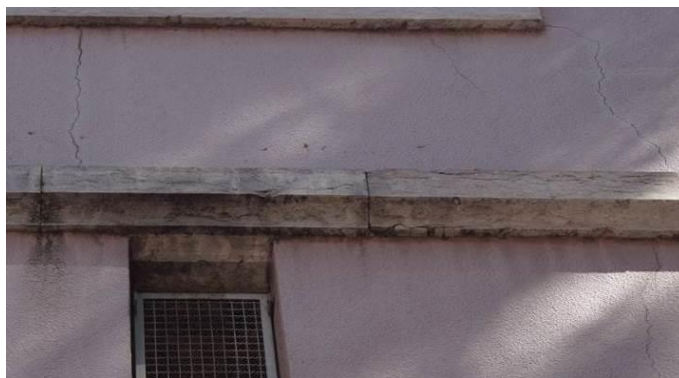
Também é visível em toda a fachada a presença de escorrências, manifestando-se sob a forma de manchas de sujidade. Estas resultam da acumulação de pó e sujidades em paredes ou superfícies com fraca inclinação, que posteriormente são arrastadas pela água da chuva. As manchas de sujidade visíveis nas fachadas devem-se principalmente à reduzida inclinação da superfície e à inexistência de uma pingadeira devidamente dimensionada e/ou batentes laterais ^[18].

Figura 20: Escorrência na parede exterior sob o lioz situado entre os dois pisos
(Fonte: Autor, 2016)

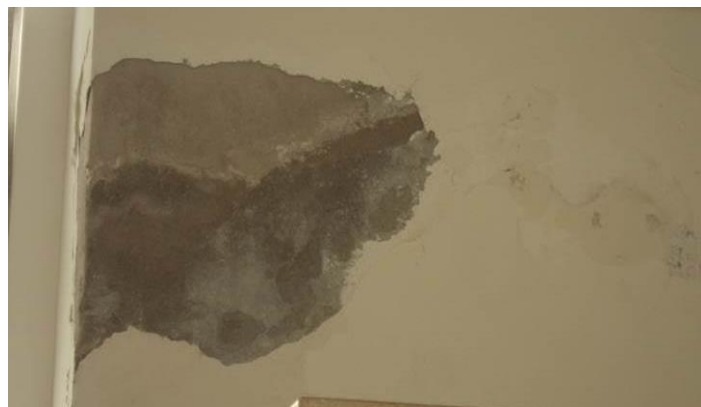
Figura 21: Eflorescências na parede e destacamento do revestimento
(Fonte: Autor, 2016)

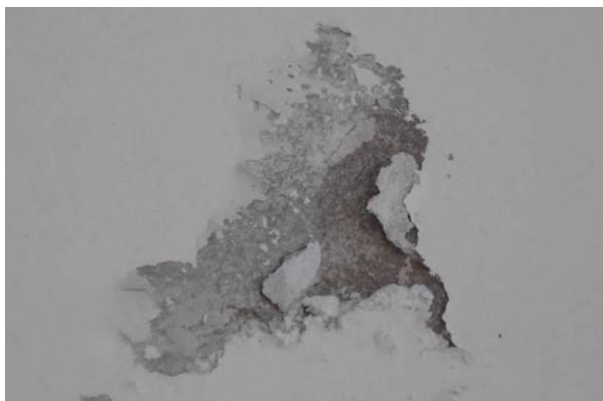
Figura 22: Descolamento do revestimento da parede
(Fonte: Autor, 2016)

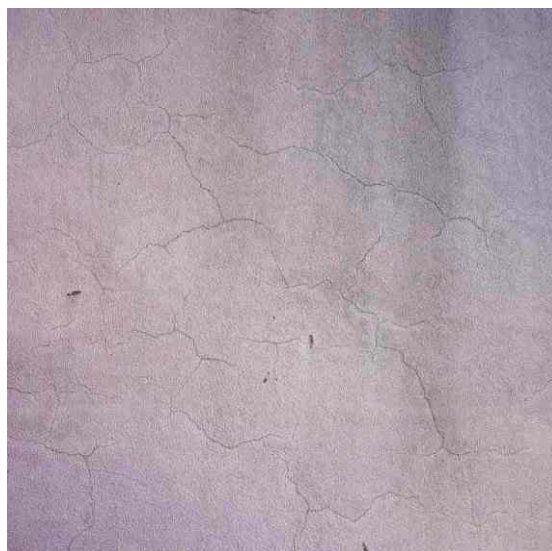
- Retração do reboco: Originada por tensões elevadas no plano de aderência entre o reboco e o suporte, ou entre uma camada do reboco e a camada que lhe precede. Estas tensões podem originar o aparecimento de fendas, que ocorrem na espessura total da camada de reboco, sendo acompanhadas de perda de aderência ao suporte ou à camada precedente na zona próxima das fendas, sendo estes os casos mais graves.

Figura 26: Retração do reboco na fachada do Pavilhão 24A
(Fonte: Autor, 2016)

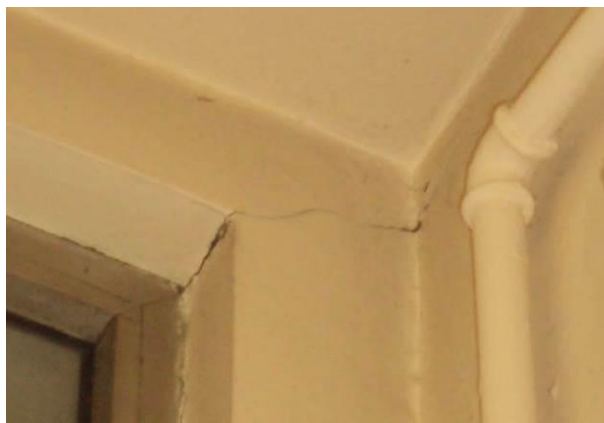
- Deslocamento do suporte: Assentamentos diferenciais das fundações, flechas de vigas e lajes ou deformações da estrutura vertical, podem originar fendilhação no reboco, que nos casos mais graves, pode criar a fendilhação do próprio suporte.

Figura 27: Fendilhação do suporte junto à janela
(Fonte: Autor, 2016)

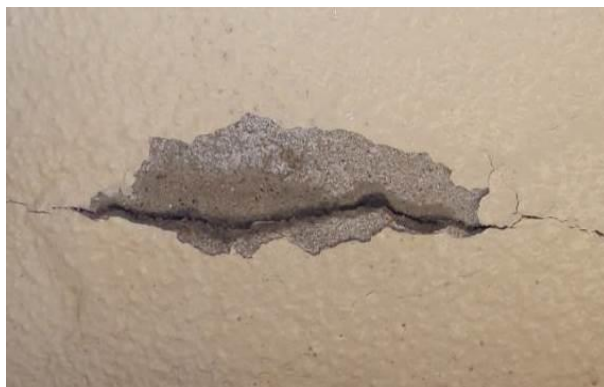
Figura 28: Fissuração e destacamento do reboco
(Fonte: Autor, 2016)

Esta patologia deve ser tratada consoante a abertura das fissuras. Caso se verifique o descolamento do revestimento, este deve ser removido, a parede reparada e novamente revestida. De uma forma geral, deve-se limpar o suporte, aplicar uma argamassa de reboco armada com rede de fibra de vidro, seguida de uma nova camada de argamassa de reboco até à espessura final desejada e, por fim, aplicar a pintura.

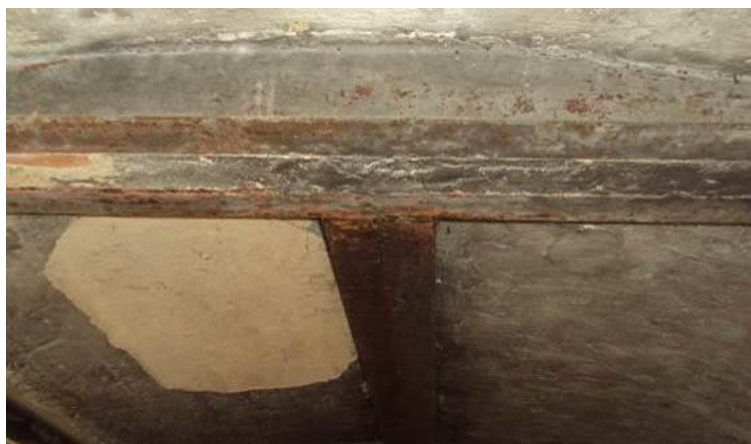
Figura 29: Oxidação da estrutura metálica presente na cave do Pavilhão 24A
(Fonte: Autor, 2016)

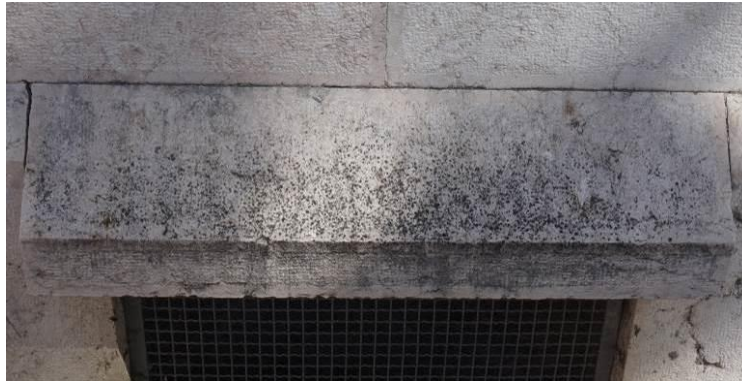
Como anteriormente exposto, o processo de biodeterioração envolve vários microorganismos, tais como algas, musgos, fungos, líquenes, bactérias e plantas diversas. Esta patologia é visível um pouco por toda a fachada através de diversas manchas de cor maioritariamente preta e verde que o lioz apresenta (figura 44).

Figura 44: Manchas negras e colonização biológica sobre o lioz
(Fonte: Autor, 2016)

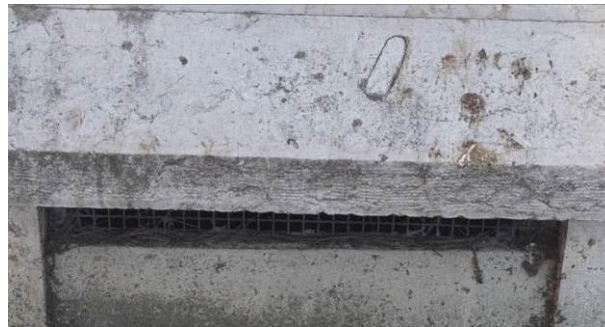
Devido à humidade, exposição solar ou porosidade do revestimento, os microorganismos produzem ácidos capazes de dissolver os carbonatos, sais constituintes do lioz, manchando-o e desintegrando-o. Porém, a falta de manutenção também contribui para a ocorrência desta patologia que se vai agravando ao longo do tempo.

Figura 45: Manchas negras e sujidade sobre o lioz
(Fonte: Autor, 2016)

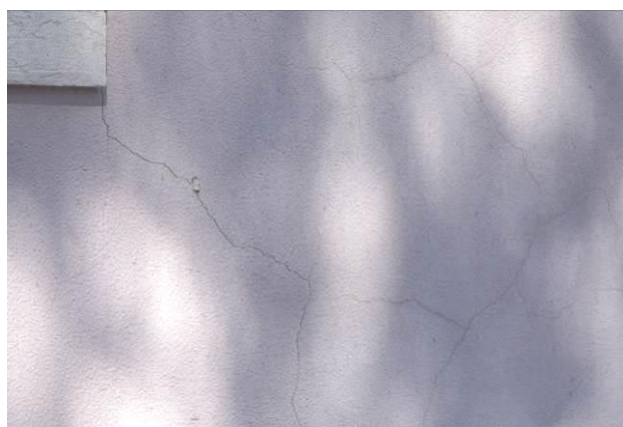
O Pavilhão 24A apresenta inúmeros casos de fendilhação na sua fachada, sendo de uma forma geral fendilhação mapeada, isto é, fendilhação que se ramifica por toda a fachada, não seguindo nenhuma orientação evidente (figura 49).

Figura 49: Fendilhação mapeada na fachada do Pavilhão 24A
(Fonte: Autor, 2016)

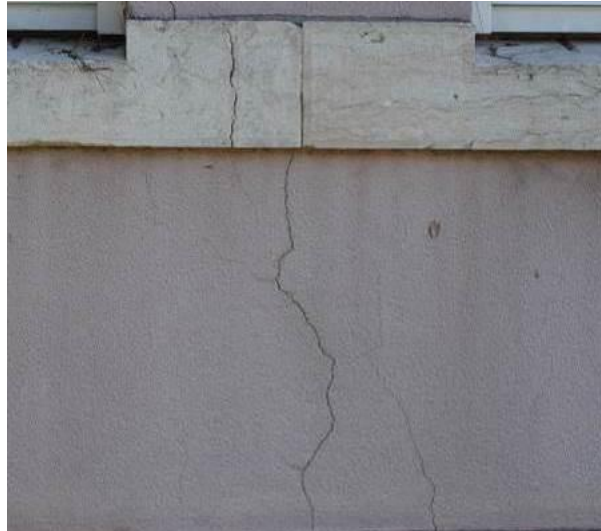
Na figura 51, a fendilhação é acompanhada de uma fratura vertical no peitoril de lioz, e tal pode-se dever à má execução do paramento, que com o passar dos anos levou a um excessivo carregamento sobre o lioz, levando à sua fratura.

Figura 51: Fendilhação vertical localizada no tardo do edifício
(Fonte: Autor, 2016)

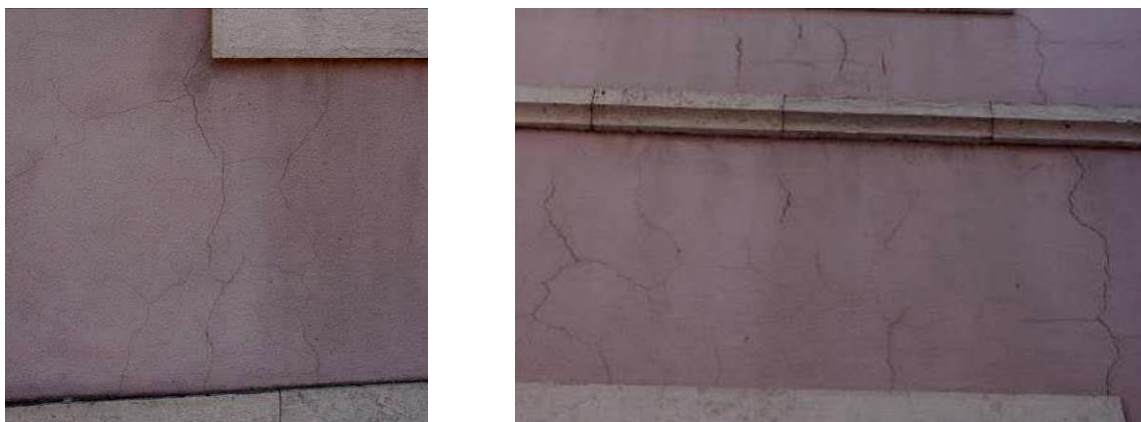
Quando a abertura longitudinal afeta apenas a superfície do reboco ou acabamento, trata-se de uma fissura, e é muitas vezes consequência de uma deficiente aplicação dos revestimentos, associados maioritariamente a fenómenos dos materiais, tais como expansões ou retrações, ações térmicas ou ações de humidade. As figuras 52 e 53 mostram-nos fissuras localizadas na fachada.

Figura 52: Fissuração acentuada do revestimento da parede exterior
(Fonte: Autor, 2016)

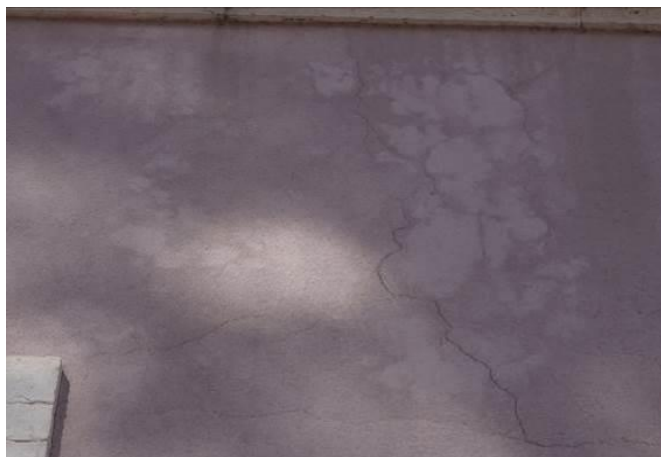
Figura 53: Fissuração do revestimento proveniente de uma infiltração
(Fonte: Autor, 2016)

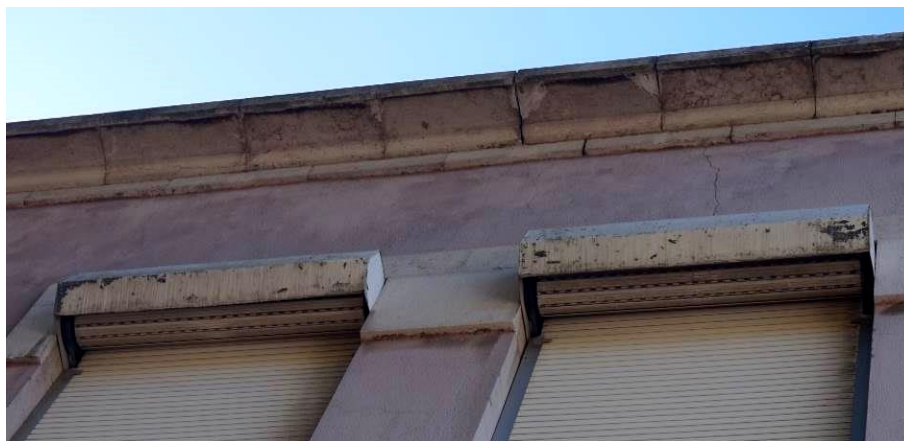
As manchas de humidade resultantes da humidade de precipitação são visíveis sob a cornija ao longo de toda a fachada, e devem-se a infiltrações provenientes da cobertura, com destaque para as manchas de humidade localizadas no tardo do edifício, como é visível na figura 54.

Figura 54: Infiltração generalizada do revestimento sob a cornija do edifício
(Fonte: Autor, 2016)

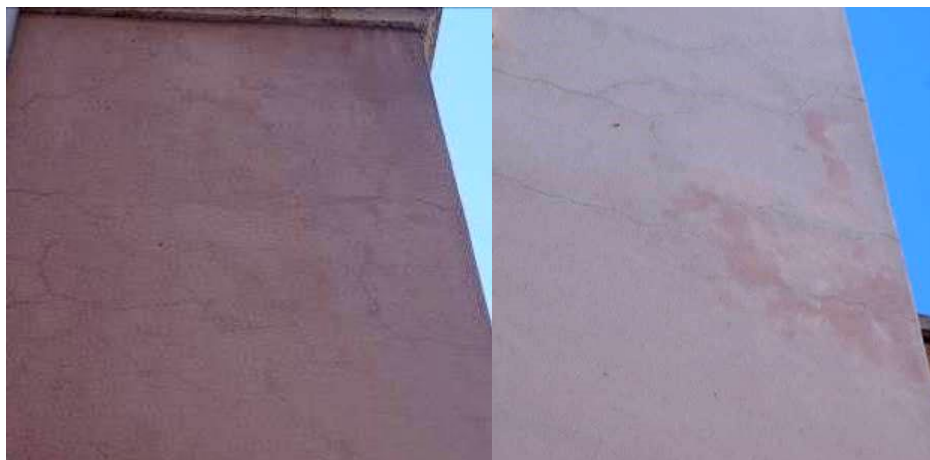
A figura seguinte (figura 55) mostra-nos manchas de humidade localizadas também no tardo do edifício, ao nível do piso 1. O facto de se localizarem em zonas opostas (face à mesma fachada) e ao mesmo nível, deixa a ideia de que se resultam de infiltrações por parte da cobertura, ou então conseqüentes a uma fuga ou rotura de alguma canalização. Porém, não havendo nenhuma planta da rede de abastecimento de água predial, não é possível confirmar esta hipótese.

Figura 55: Manchas de humidade na fachada
(Fonte: Autor, 2016)

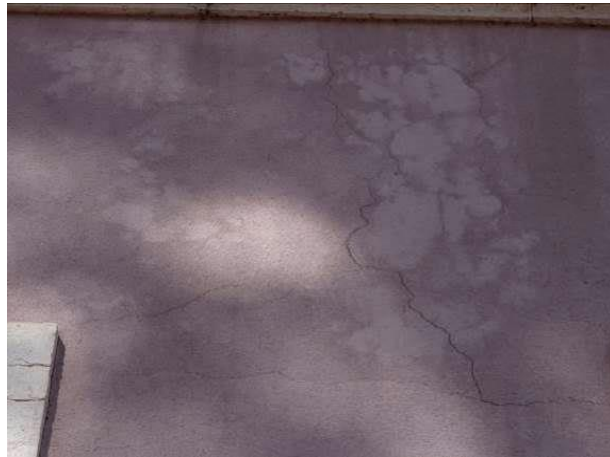
A mancha de humidade presente na figura 56 resulta da humidade de condensação existente nas divisões n.º 31 e 32 do piso 1 (instalações sanitárias). A zona em contacto com o exterior refere-se à zona dos chuveiros, e embora a mancha de humidade não se verifique ao nível do piso 1, pode resultar de uma infiltração na parede em contacto com esta zona.

Figura 56: Manchas de humidade proveniente de uma infiltração
(Fonte: Autor, 2016)

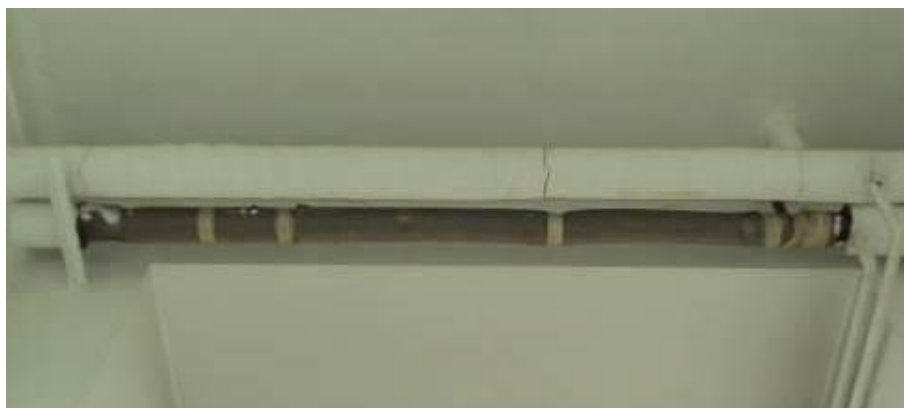
Figura 58: Ausência do revestimento da canalização
(Fonte: Autor, 2016)

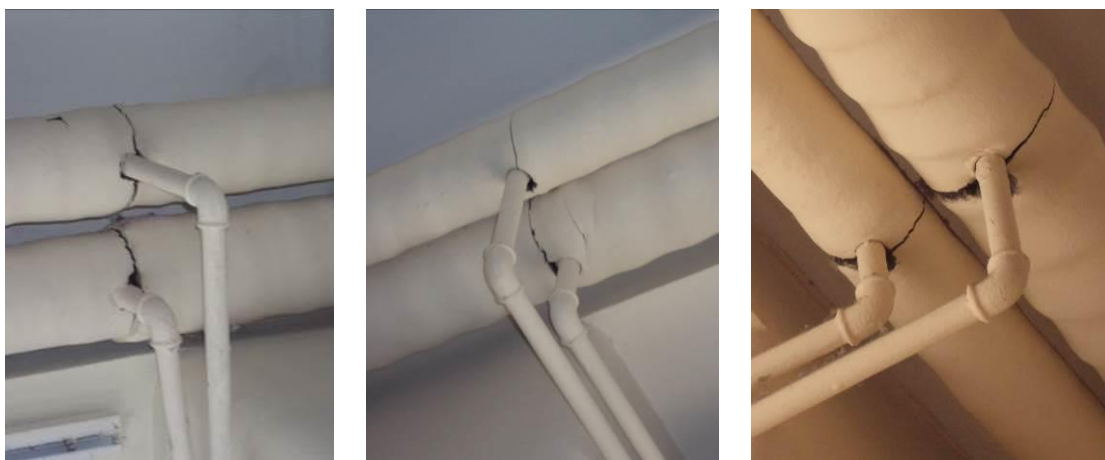
Figura 59: Fissuração do revestimento da canalização
(Fonte: Autor, 2016)

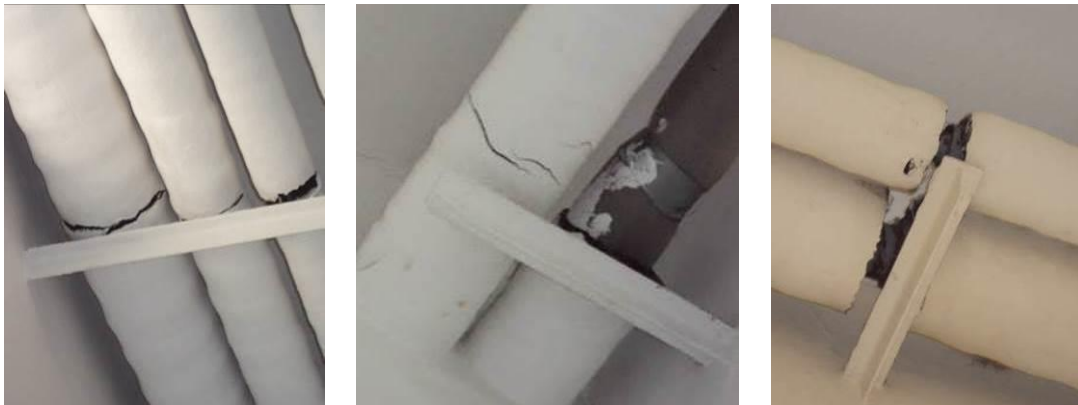
Figura 60: Fissuração do revestimento da canalização em zonas de apoio
(Fonte: Autor, 2016)

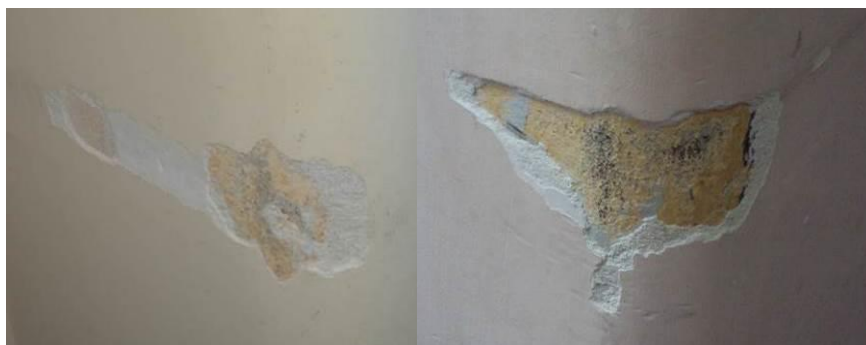
Figura 62: Destacamento acentuado do reboco na parede
(Fonte: Autor, 2016)

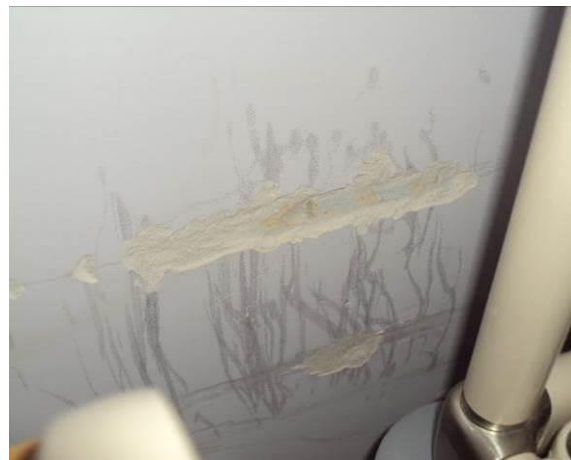
Figura 63: Destacamento do reboco devido a colisões
(Fonte: Autor, 2016)

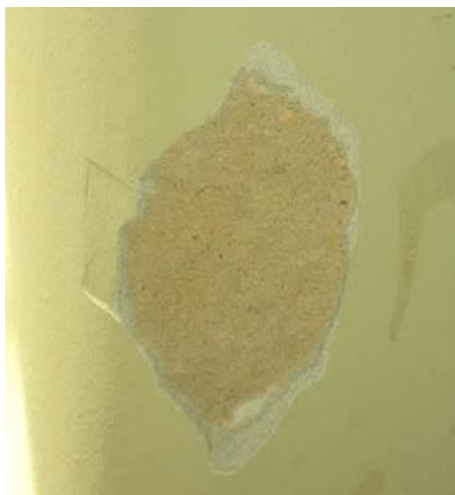
Figura 65: Destacamento do reboco na parede
(Fonte: Autor, 2016)

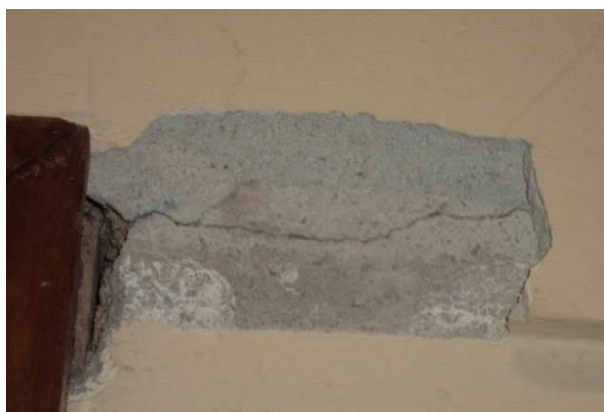
Figura 66: Destacamento do reboco junto à batente da porta
(Fonte: Autor, 2016)

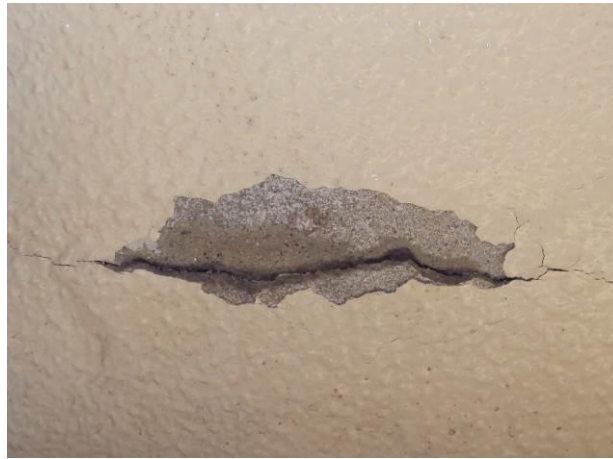
Figura 67: Destacamento do reboco no corredor resultante de fissuração
(Fonte: Autor, 2016)

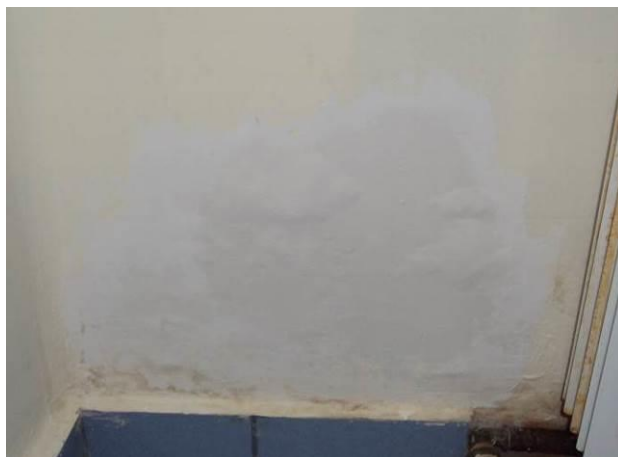
Figura 69: Empolamento do revestimento num quarto
(Fonte: Autor, 2016)

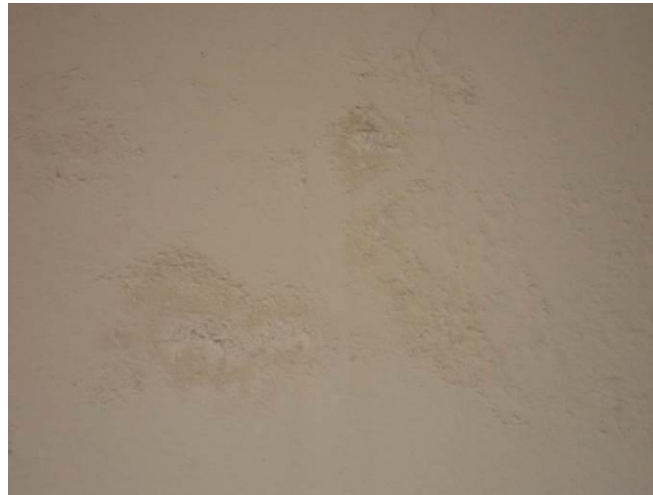
Figura 71: Eflorescências e destacamento do revestimento da parede
(Fonte: Autor, 2016)

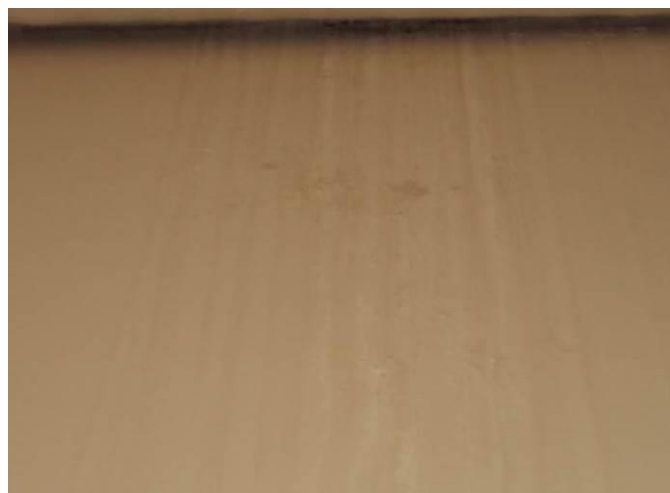
Figura 72: Eflorescências e criptoflorescências na parede, com destacamento
(Fonte: Autor, 2016)

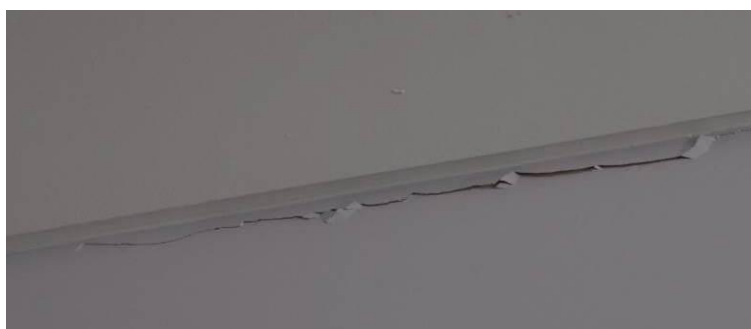
Figura 74: Fissura horizontal ao longo de toda a parte superior da parede (Fonte: Autor, 2016)

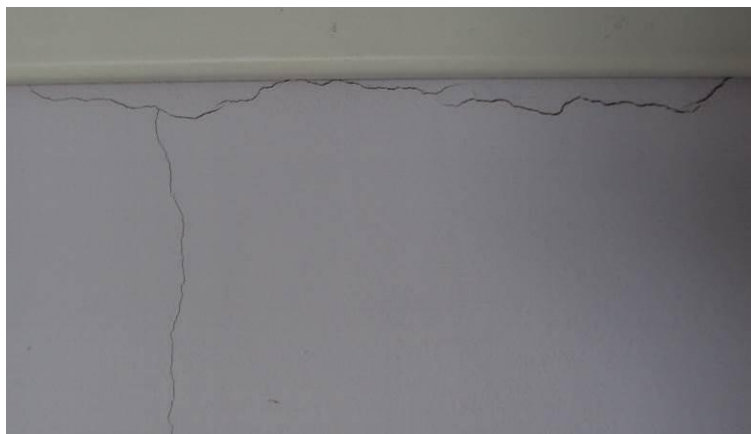
Figura 75: Fissura ao longo de toda a parede
(Fonte: Autor, 2016)

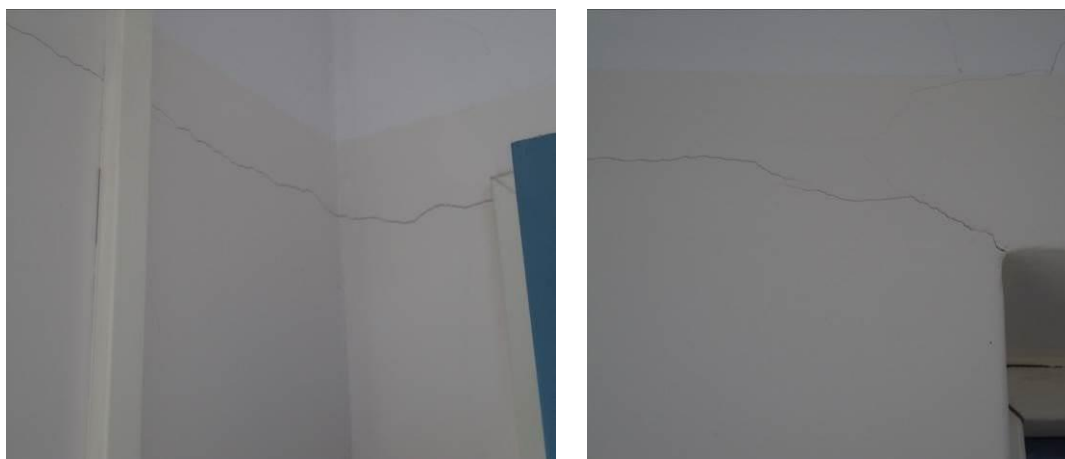
Figura 76: Fissuração do revestimento da parede do corredor
(Fonte: Autor, 2016)

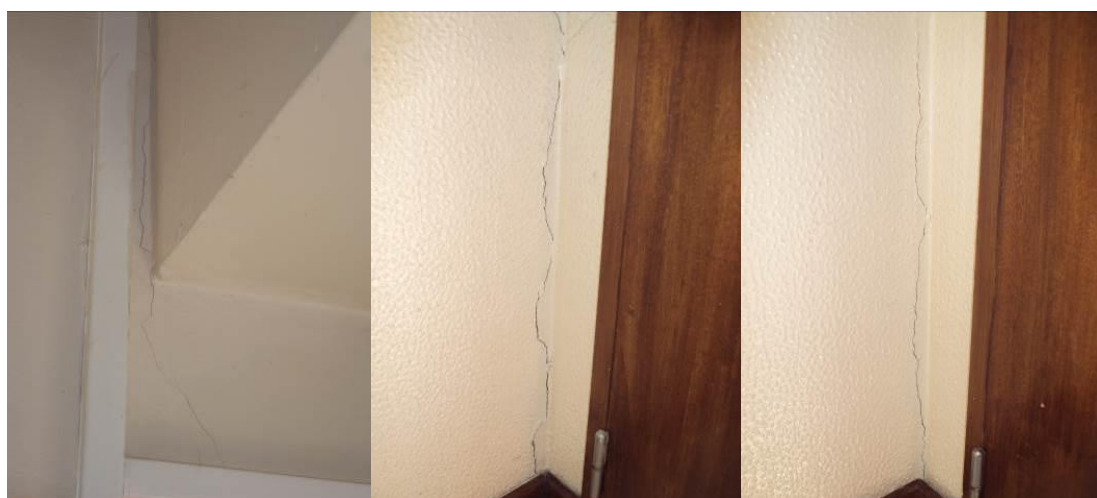
Figura 78: Fissura vertical ao longo de toda a parede da divisão
(Fonte: Autor, 2016)

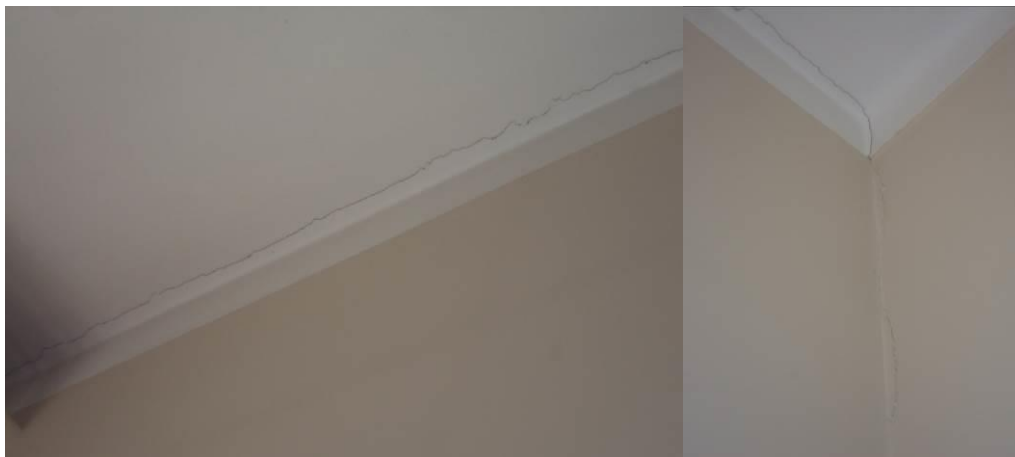
Figura 79: Fissuração do revestimento da parede do gabinete
(Fonte: Autor, 2016)

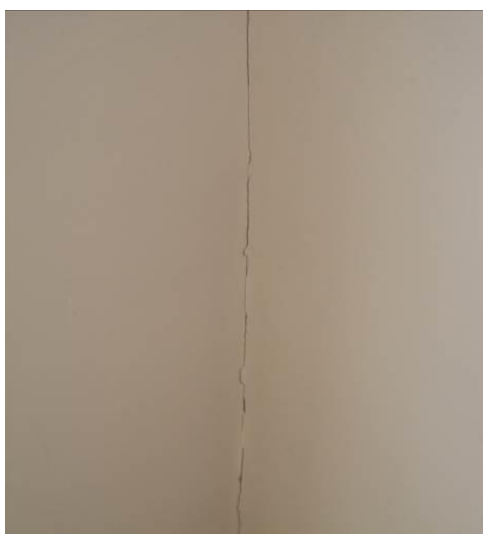
Figura 80: Fissura localizada na parede do corredor
(Fonte: Autor, 2016)

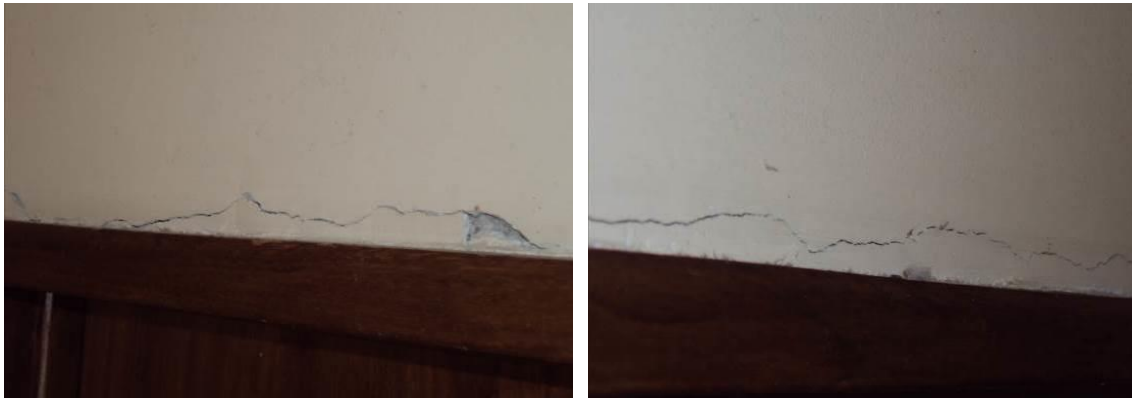
Figura 81: Fissuras ao longo de todo o vão das portas do corredor
(Fonte: Autor, 2016)

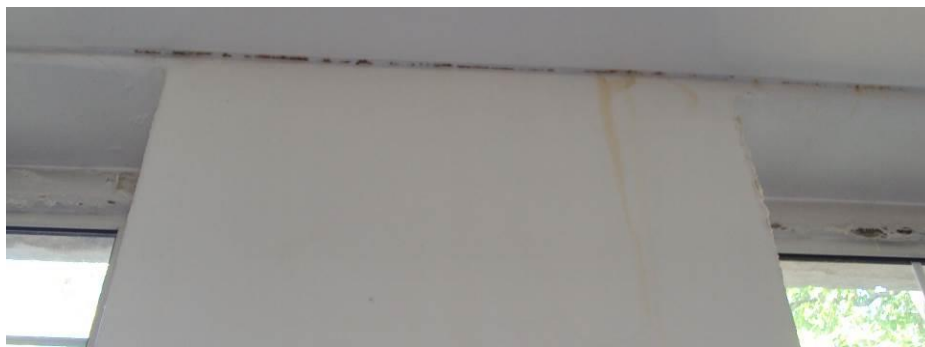
Figura 83: Manchas de humidade, bolor e descolamento do revestimento
(Fonte: Autor, 2016)

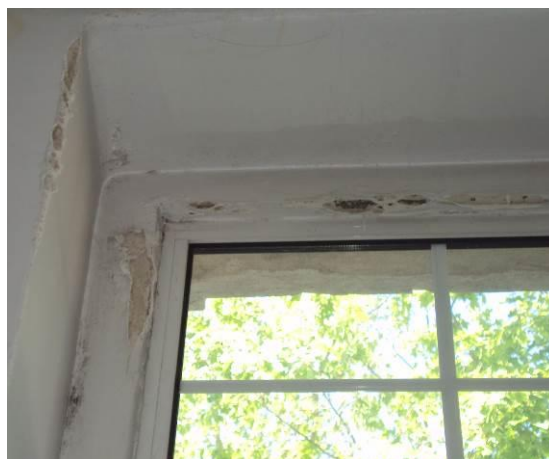
Figura 84: Descolamento e destacamento do revestimento proveniente da humidade
(Fonte: Autor, 2016)

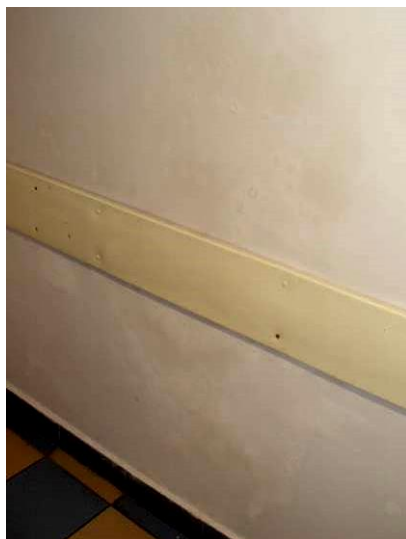
Figura 85: Manchas de humidade e eflorescências no revestimento
(Fonte: Autor, 2016)

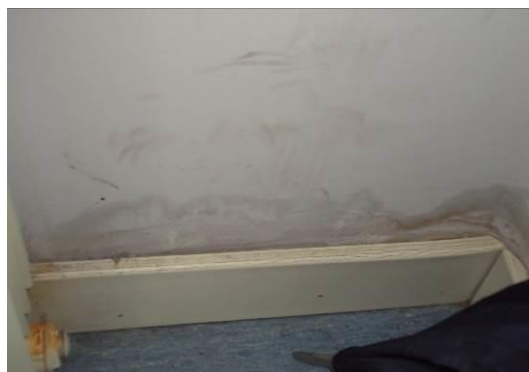
Figura 86: Mancha de humidade junto ao rodapé do gabinete n.º 27
(Fonte: Autor, 2016)

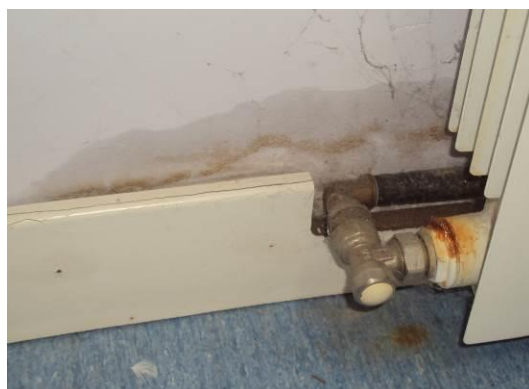
Figura 87: Mancha de humidade junto ao rodapé do gabinete n.º 39
(Fonte: Autor, 2016)

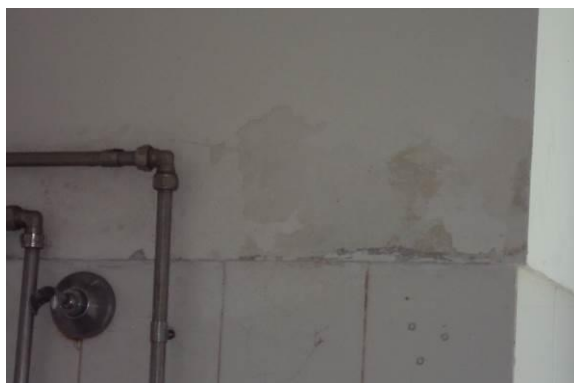
Figura 89: Manchas de humidade na instalação sanitária n.º 4
(Fonte: Autor, 2016)

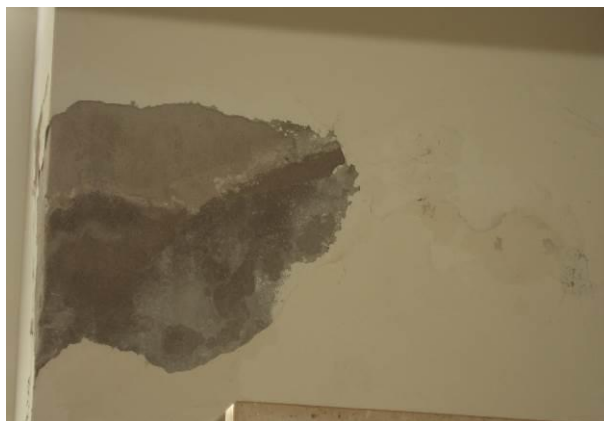
Figura 90: Humidade e destacamento do revestimento na instalação sanitária n.º 4
(Fonte: Autor, 2016)

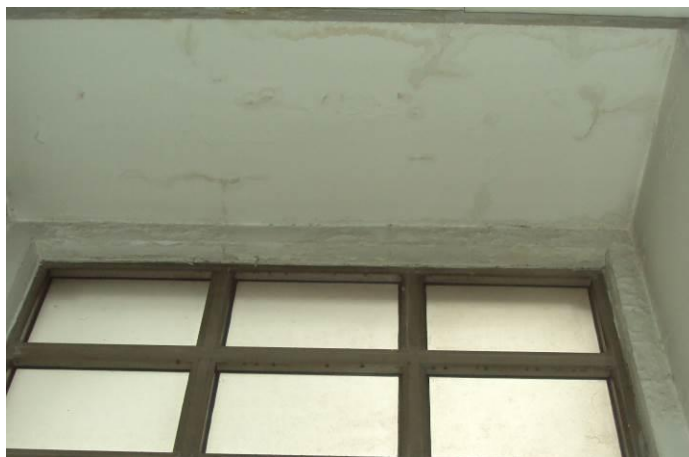
Figura 91: Manchas de humidade e empolamento na instalação sanitária n.º 37
(Fonte: Autor, 2016)

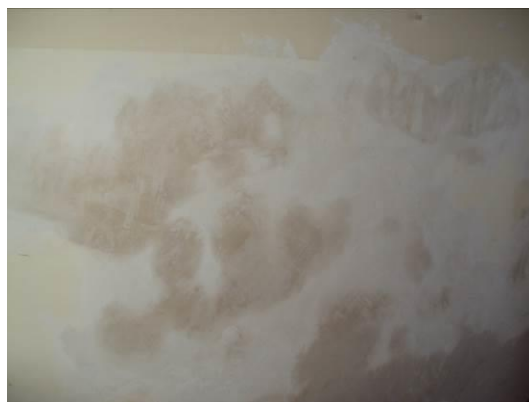
Figura 97: Manchas no revestimento da parede da divisão n.º 13 do piso 0
(Fonte: Autor, 2016)

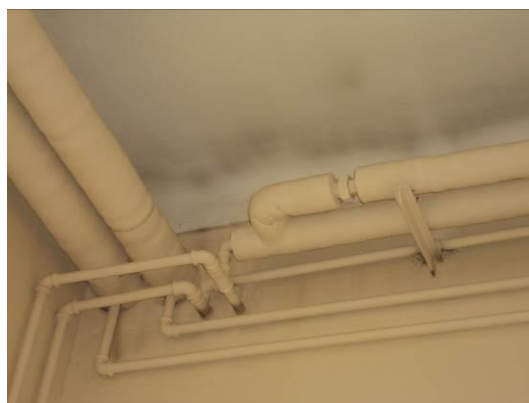
Figura 99: Manchas resultantes de fugas na canalização na divisão n.º 39 do piso 1
(Fonte: Autor, 2016)

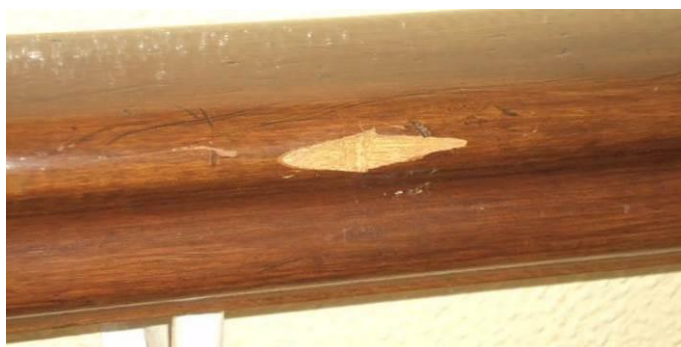
Figura 105: Abrasão do corrimão de madeira em zonas pontuais
(Fonte: Autor, 2016)

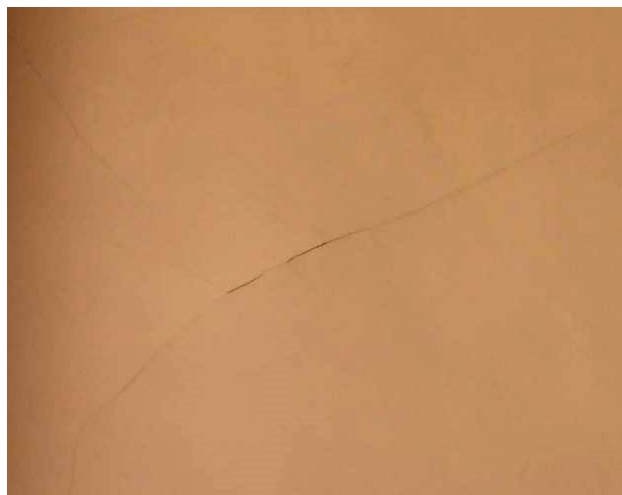
Figura 106: Fissuração do revestimento ao longo de toda a parede
(Fonte: Autor, 2016)

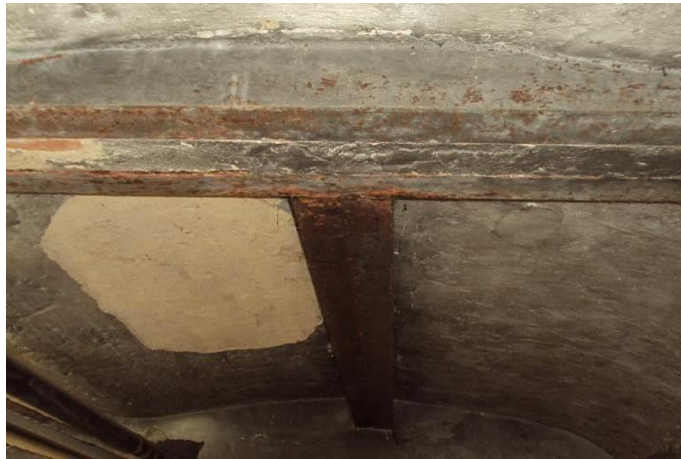
Figura 111: Perfis metálicos com visíveis sinais de oxidação
(Fonte: Autor, 2016)

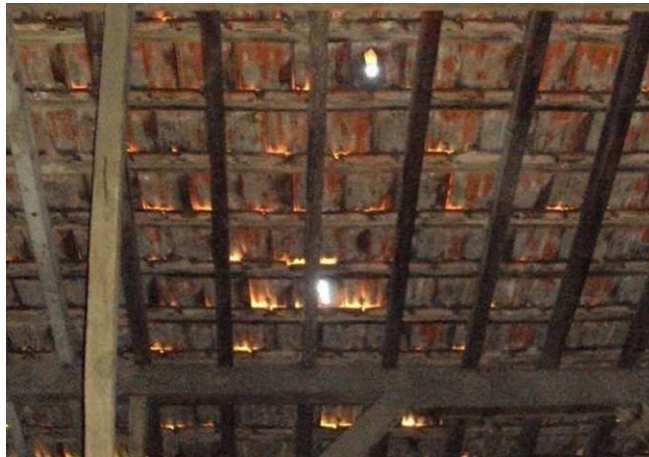
Figura 114: Degradação de telhas da cobertura
(Fonte: Autor, 2016)

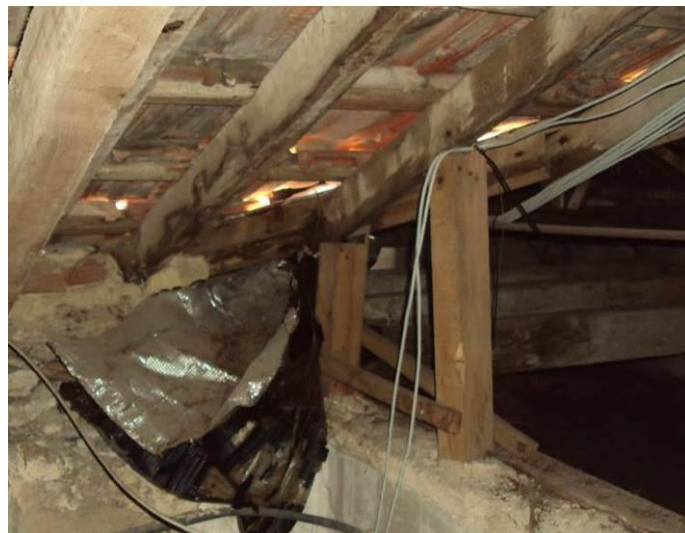
Figura 115: Degradação da madeira proveniente da infiltração pela cobertura
(Fonte: Autor, 2016)

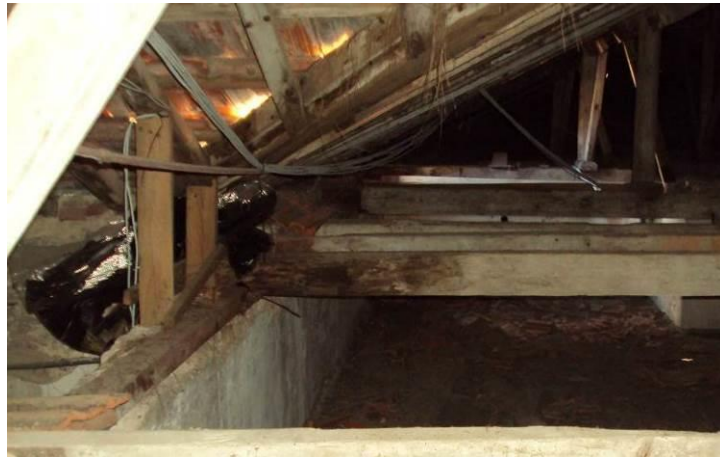
Figura 116: Humedecimento da asna da cobertura
(Fonte: Autor, 2016)
