## **Acompanhamento da Remodelação e Ampliação da Escola Secundária João de Barros**

**Relatório de Estágio para obtenção do grau de Mestre em Engenharia na Área de Especialização  
em Estruturas**

**Fevereiro 2011**

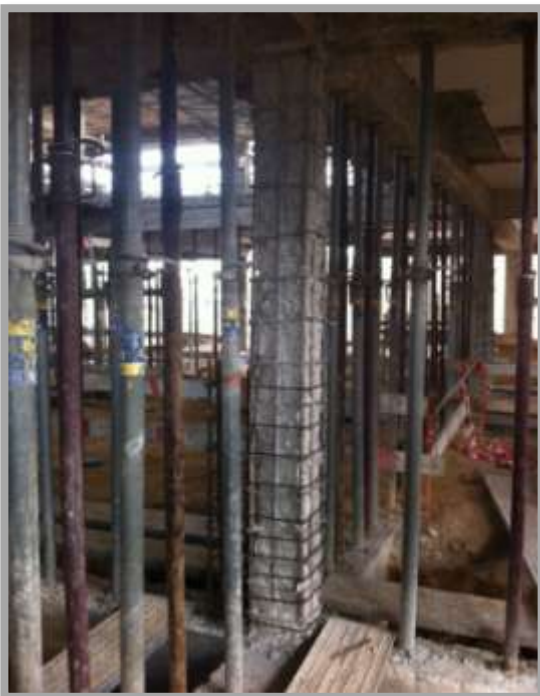
Em relação aos outros dois blocos, B (reabilitação) e C, encontravam-se no início da sua reabilitação estrutural, onde se executava a escarificação de todos os pilares do piso 0 (fig.40) e escavação até à cota das sapatas existentes (fig.41).

**Fig. 47-Escarificação de pilares**

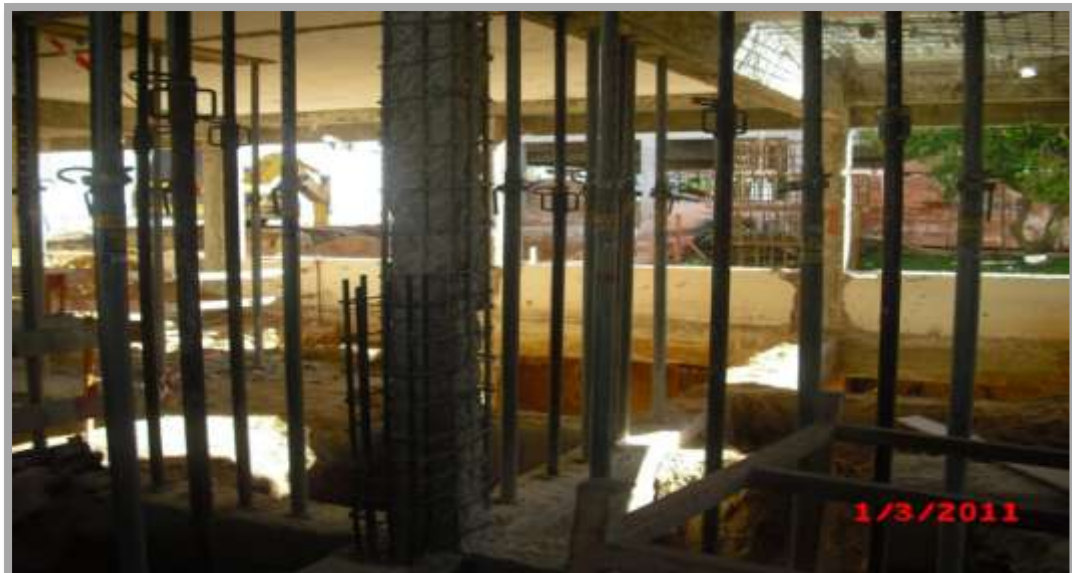
Paralelamente a esta situação, verificou-se a existência pontualmente de deformação elevada de elementos estruturais e com rutura de alguns pilares.

**Fig. 76-Ruptura de pilar**

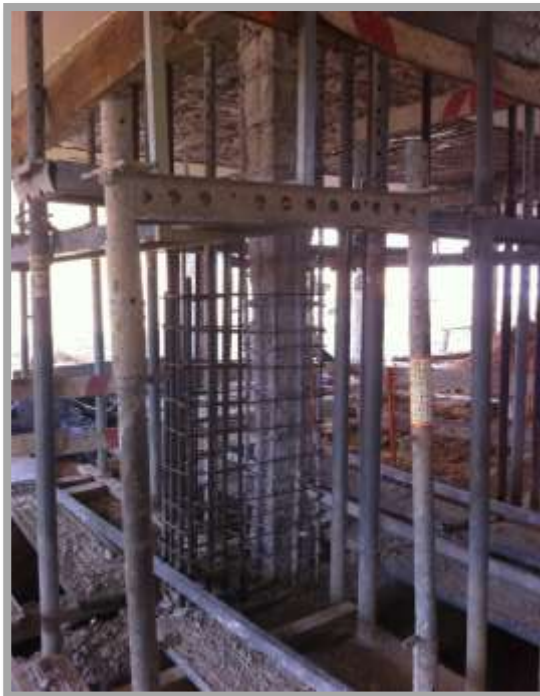
**Fig. 84-Escoramento da estrutura**

Para a intervenção a nível dos pilares ser iniciada, foi necessário proceder ao escoramento total do piso. Execução de um escoramento permite que o reforço seja executado com níveis de tensão mais baixos na secção inicial, o que tem vantagens sob o ponto de vista da deformabilidade da estrutura e do comportamento na rotura.

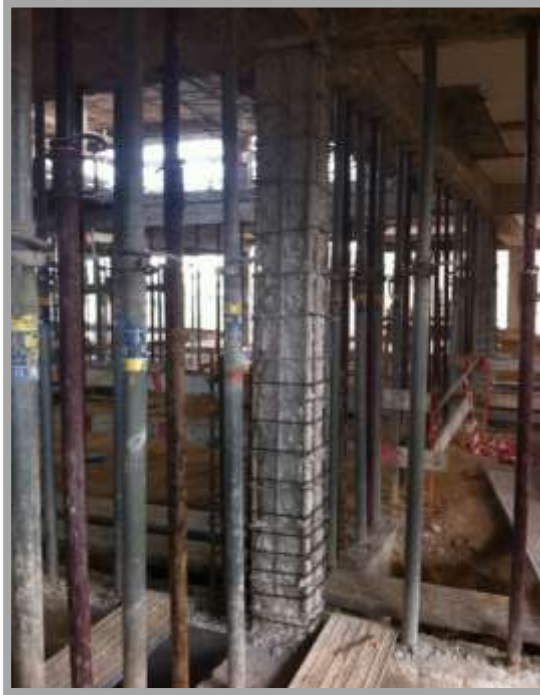
**Fig. 87-Escarificação do pilar**

Para obter uma melhor ligação entre o material de adição e o existente foi necessário realizar uma preparação da superfície da secção inicial. Esta operação envolveu a remoção do betão deteriorado ou desintegrado deixando as armaduras iniciais livres.

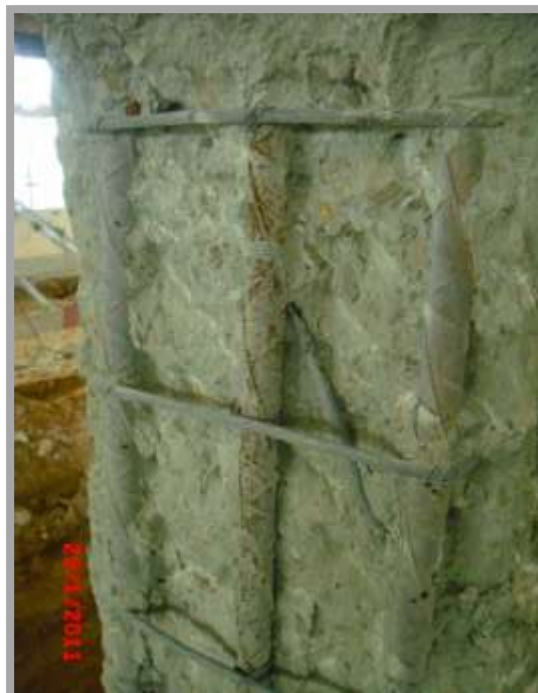
**Fig. 89-Pormenor da escarificação do pilar**

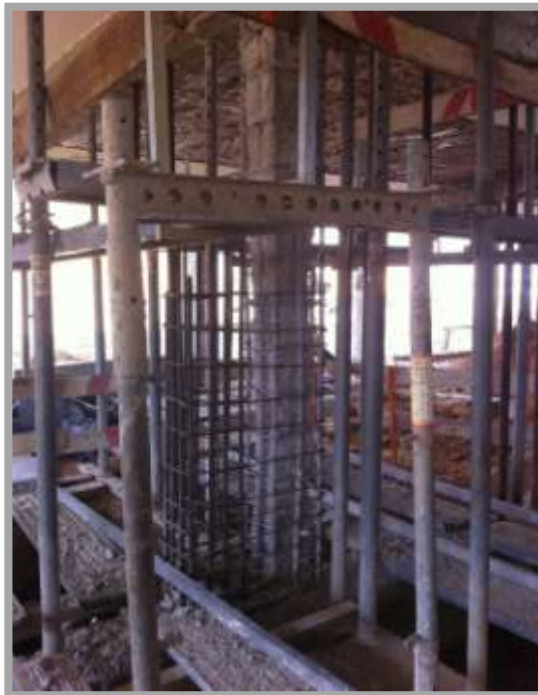
**Fig. 90-Colocação de armaduras adicionais**

Após a preparação da superfície do elemento existente, foram colocadas as armaduras adicionais, exteriormente à secção.

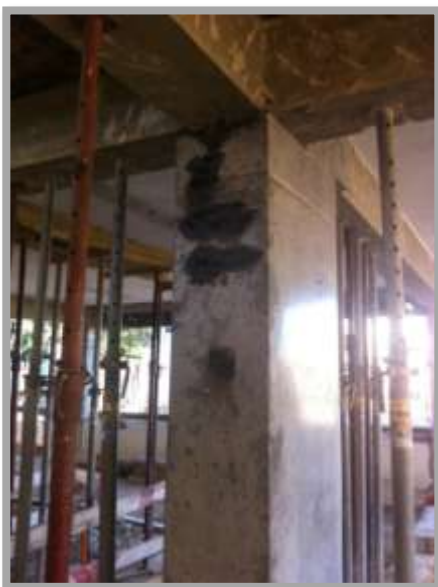
**Fig. 91-Betonagem de pilar**

Após este processo executou-se a betonagem da peça a reabilitar como mostra a seguinte figura.

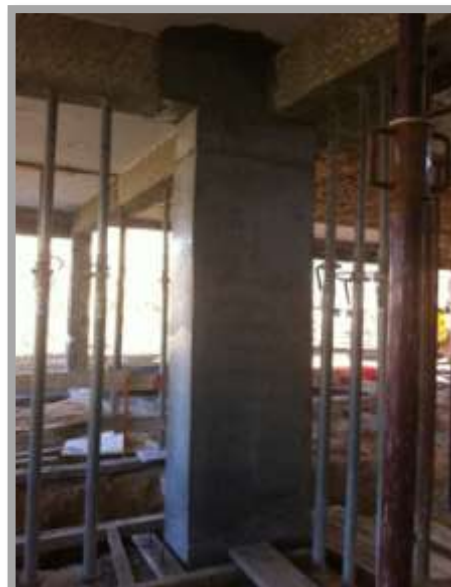
**Fig. 92-Betonagem de pilar**
