Inspeção e Conservação de Torres de Telecomunicações

Dissertação de natureza científica para obtenção do grau de Mestre em Engenharia Civil
na área de especialização de Estruturas

Outubro de 2017

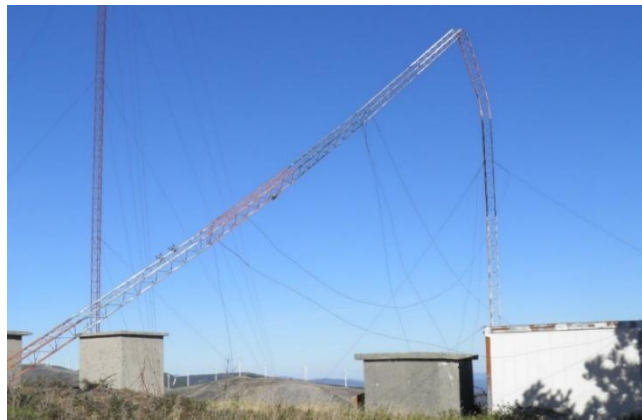
De forma geral, é possível afirmar que o número de anomalias observadas nas torres espiadas é elevado, em comparação com outras estruturas de igual importância económica e social. Grande percentagem destas anomalias é devido a erros de conceção e ausência de monitorização durante o seu tempo de vida útil, resultando em estruturas com menores níveis de segurança, que podem até conduzir ao seu colapso conforme é visível na Figura 3.4, considerando-se estruturas de análise complexa.

Figura 3.4 – Colapso de torre espiada

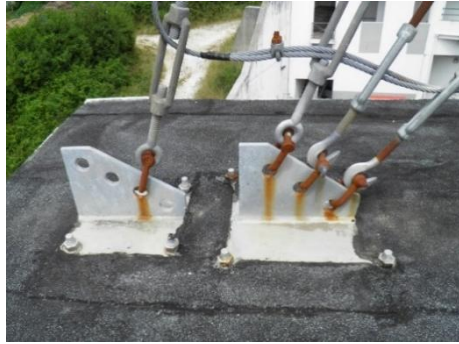
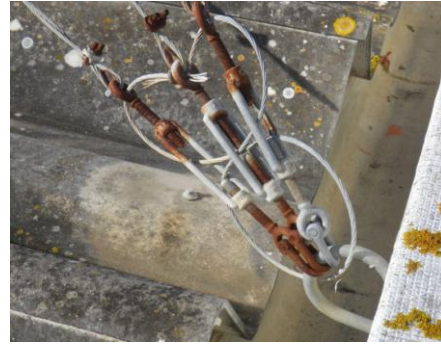
Nestas torres, a inspeção visual deverá estender-se aos acessórios de espionamento, uma vez que é bastante comum os mesmos apresentarem alguma oxidação. Conforme podemos observar nas Figura 3.5 a) e b), onde diversas manilhas bem como os varões dos esticadores apresentam já corrosão acentuada. Por vezes, também é visível no próprio cabo alguma oxidação, principalmente quando estas estruturas se encontram próximas de ambientes marítimos.

a) Manilhas com corrosão

b) Esticadores e cerra-cabos com corrosão

Figura 3.5 – Exemplos de acessórios de espionamento com corrosão

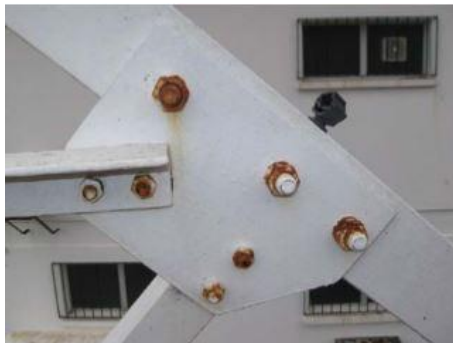
Em grande parte das torres metálicas a patologia mais comum nas ligações aparafusadas é a presença de oxidação, conforme é visível nas Figura 3.6 e Figura 3.7

Figura 3.6 – Ligação aparafusada entre perfis com corrosão

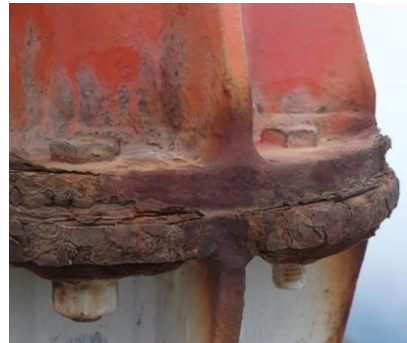
Figura 3.7 – Ligação aparafusada entre montantes com corrosão

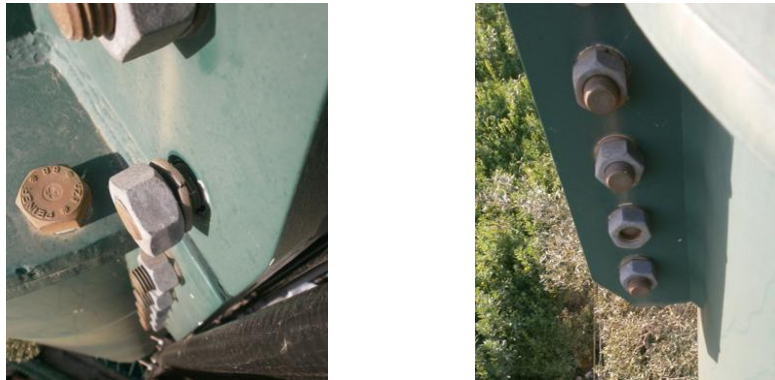
a) Vista da folga entre chapa e sistema de aperto b) Vista da rosca da porca desapertada

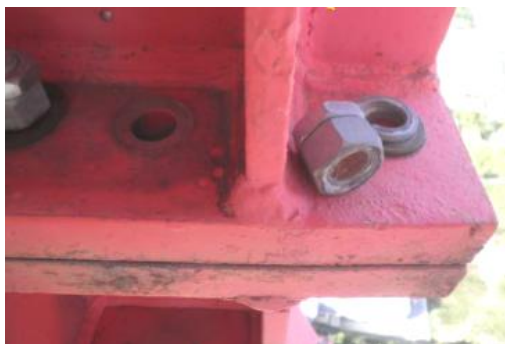
Existem ainda casos de ligações onde se observa a falta de parafusos – ver Figura 3.10. Estas anomalias podem dever-se ao avançado estado de corrosão dos elementos metálicos, que origina a sua perda de secção.

Figura 3.10 – Ligação sem sistema de aperto

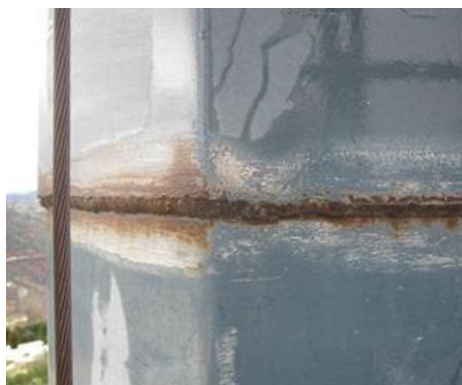
Figura 3.14 – Cordão de soldadura corroído por falta de proteção anti corrosiva

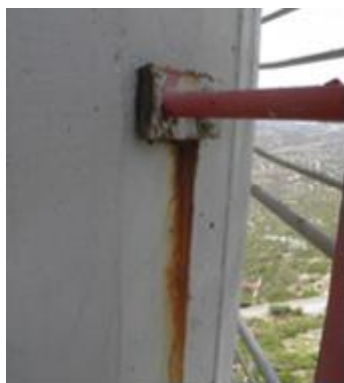
Na Figura 3.19 é visível a escorrência no betão provocada pela corrosão das peças metálicas. Esta fixação origina a delaminação periférica do betão, que ao longo do tempo, pode originar a existências de fissuras de maior dimensão (Figura 3.20), uma vez que o betão é deteriorado pelos agentes atmosféricos.

Figura 3.19 – Escorrência de corrosão na estrutura de betão

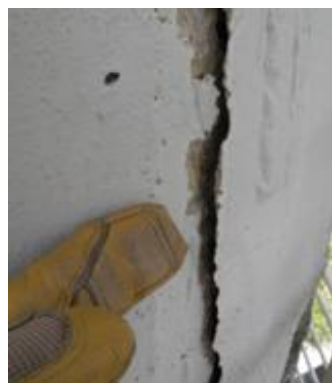
Figura 3.20 – Fissura na estrutura de betão armado

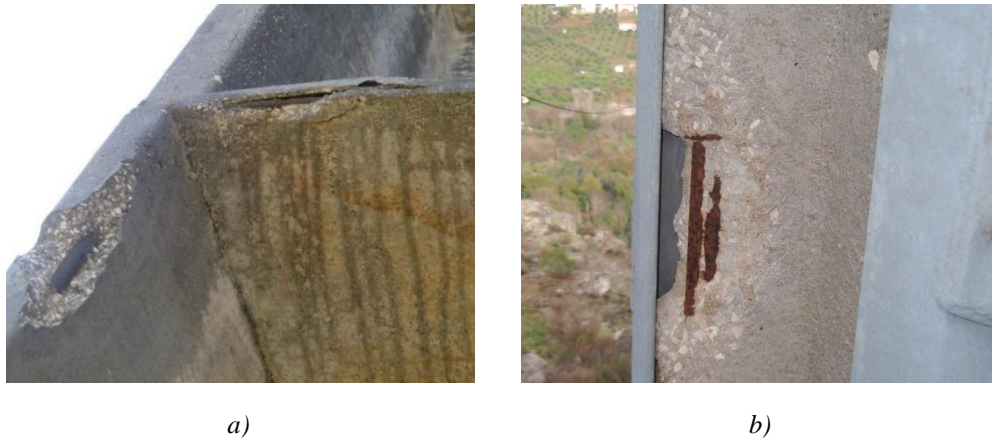
Nas Figura 3.21 a) e Figura 3.21 b) verifica-se desagregação do betão próximo da armadura, o que originou a exposição das armaduras e posteriormente o aparecimento da corrosão nos varões. Esta patologia pode ser originada pela falta de recobrimento, não tendo sido cumpridos os valores mínimos especificados em projeto. É também visível o aparecimento de infiltrações devido às fissuras que ocorreram na estrutura.

Figura 3.21 – Exemplos de desagregação do betão e exposição de armaduras

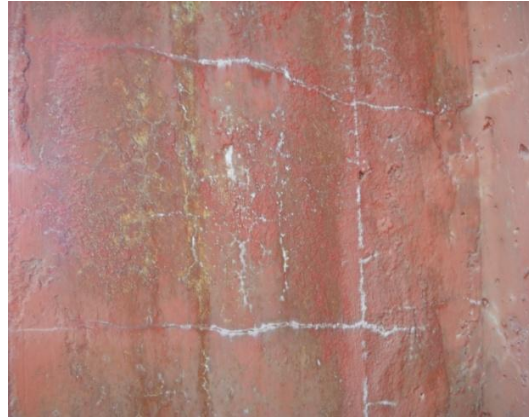
Figura 3.23 – Desgaste de pintura em torre de betão armado

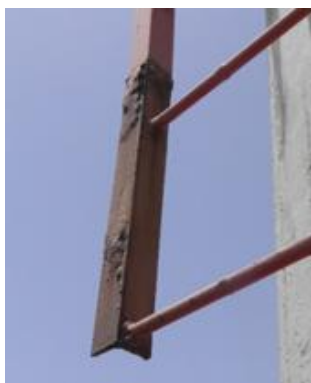
Iniciando pelas escadas, a inspeção visual deve incidir nos elementos que constituem os troços (Figura 3.24), nas ligações dos troços de escada à torre (Figura 3.25), e nas ligações entre troços de escada (Figura 3.26). Nestes elementos, além do sistema de aperto apresentar corrosão, são ainda visíveis degraus e cantoneiras bastante

Figura 3.24 – Troço de escada com corrosão

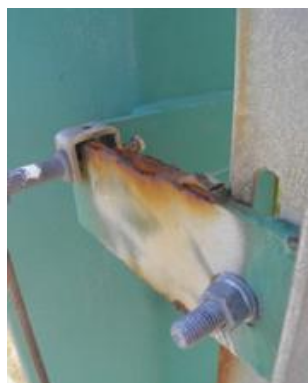
Figura 3.25 – Ligação escada/torre com corrosão avançada

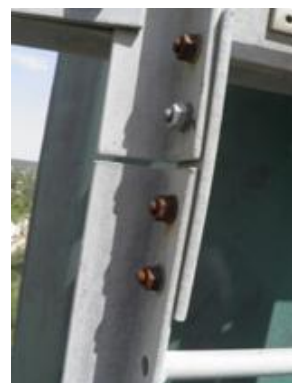
Figura 3.26 – Ligação entre troços de escada com corrosão nos elementos de aperto

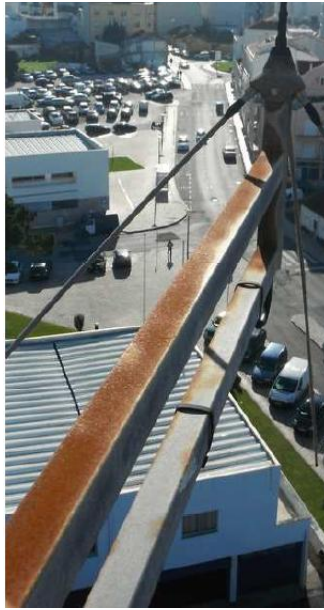
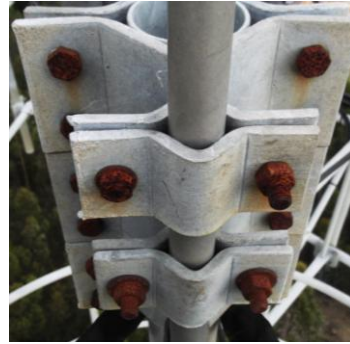
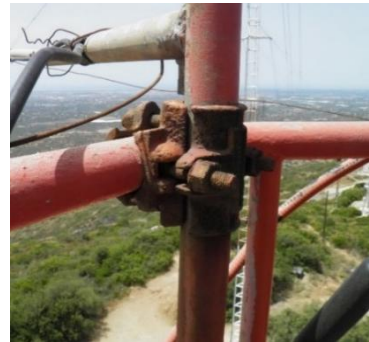
Os interfaces, parafusos, porcas e anilhas, deverão estar protegidos com o mesmo revestimento de proteção anticorrosiva da estrutura. Muitas vezes isto não acontece nas torres, quer no que diz respeito aos parafusos, quer mesmo na instalação de abraçadeiras metálicas que não são galvanizados por imersão a quente. A longo prazo esta deficiência de proteção corrosiva torna-se notória e provoca o desgaste precoce das peças e a sujidade das outras sãs, conforme podemos observar a título de exemplo, nas Figura 3.27 a), b) e c).

a) Interface com presença de corrosão

b) Parafusaria com corrosão elevada

c) Abraçadeira com corrosão acentuada

Figura 3.27 – Exemplos de elementos metálicos com corrosão

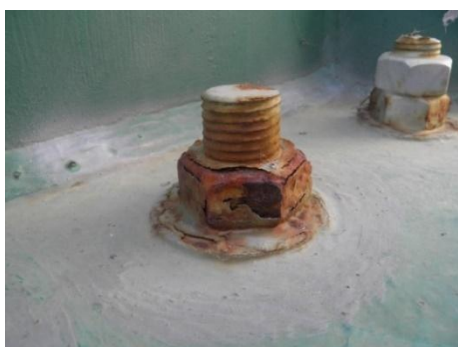
Figura 3.28 – Perno com corrosão e falta de contraporca

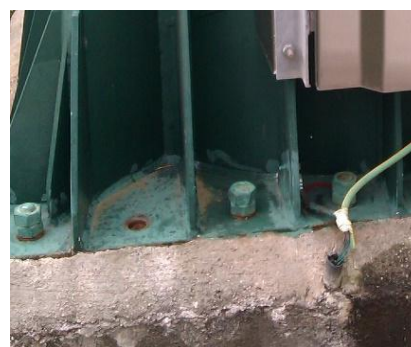
Figura 3.29 – Fratura de um dos pernos do chumbadouro

Relativamente aos pernos dos chumbadouros, visualmente é possível verificar a existência de proteção anticorrosiva, bem como de sistema de aperto correto. Algumas anomalias são detetadas sem recorrer a ensaios específicos, como é o caso apresentado na Figura 3.28, onde se deteta a falta de contraporca e é visível o avançado estado de degradação do varão e do sistema de aperto existente. Já na Figura 3.29, é possível constatar que um dos pernos está em falta, tendo fraturado ao nível da chapa da base.

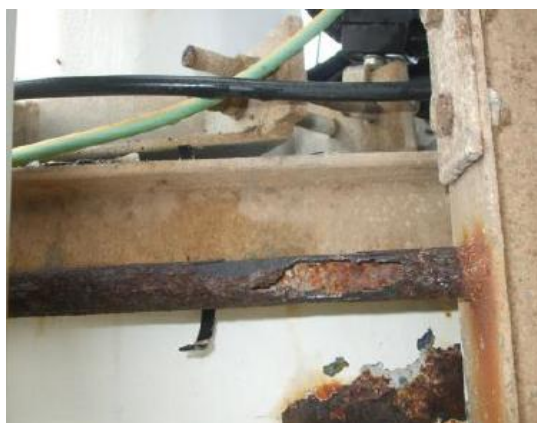
Figura 4.8 – Degrau de escada com perda de secção devido a corrosão

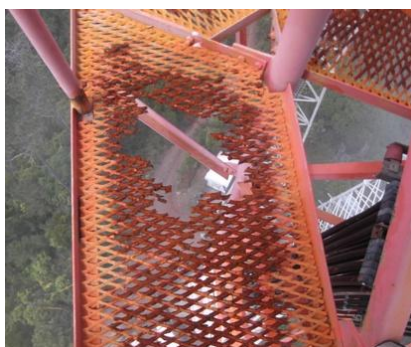
Figura 4.9 – Exemplo de plataforma degradada

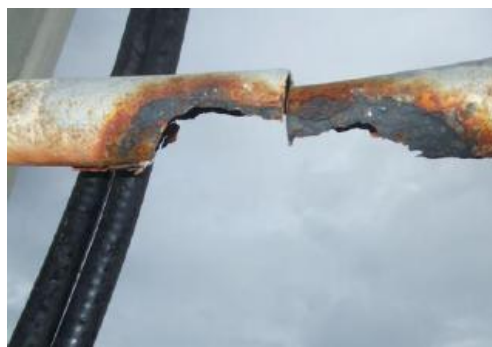
Figura 4.10 – Exemplo de varandim com perda de secção

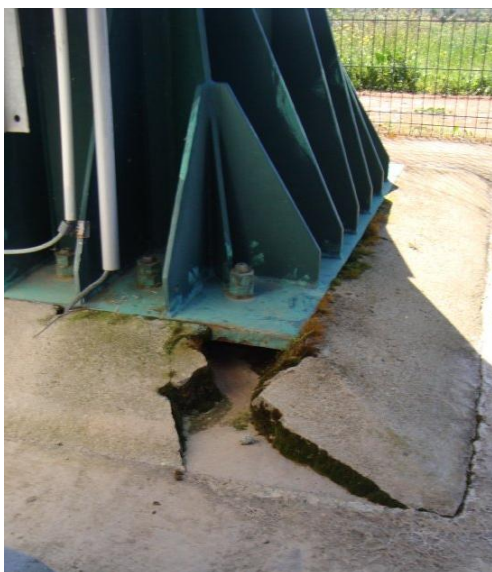
Figura 4.12 – Anomalia em maciço de encabeçamento

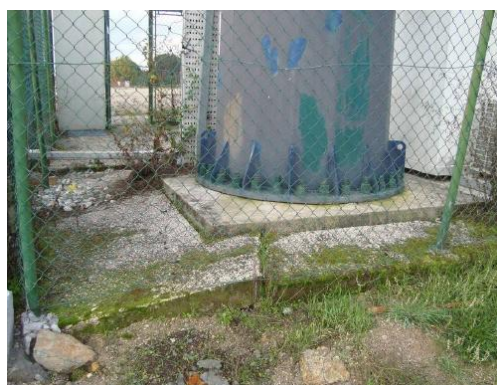
Figura 5.3 – Anomalias na pintura da torre e fissuração grave na laje

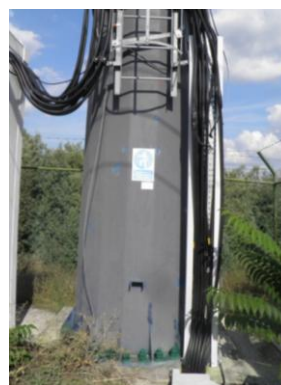
Figura 5.4 – Falta de troço de escada inicial e porta anti escalamento

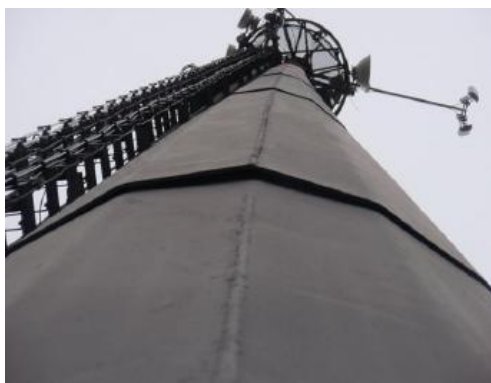
Figura 5.10 – Vista geral do fuste onde é visível um espaçamento excessivo entre troços

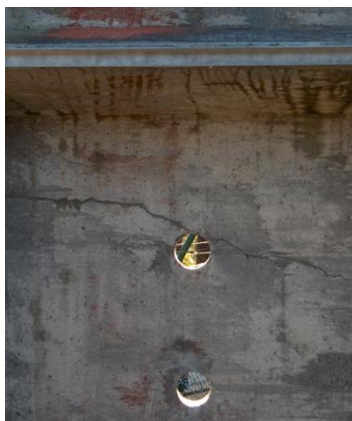
Figura 5.20 – Fissuração e presença de manchas na zona interior do perfil

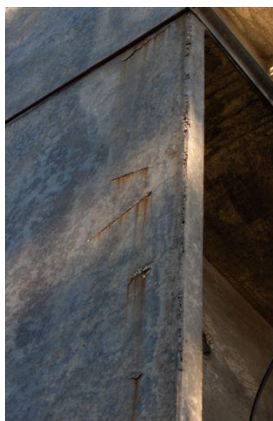
Figura 5.21 – Varões horizontais à vista

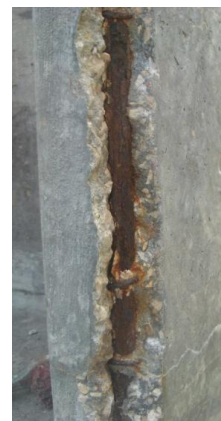
Figura 5.22 – Esboroamento do betão, com varão corroído

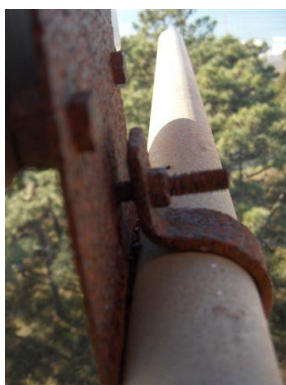
Figura 5.23 – Abraçadeiras de fixação dos interfaces com elevada corrosão

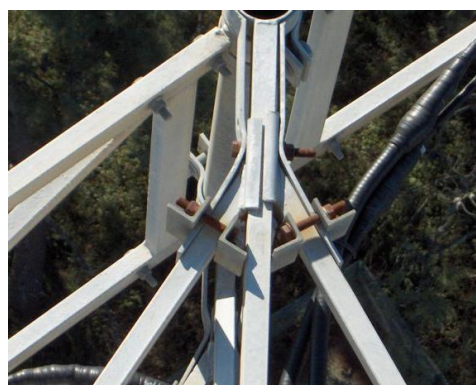
Figura 5.24 – Parafusaria dos interfaces com corrosão

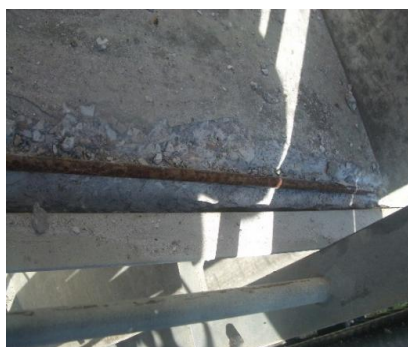
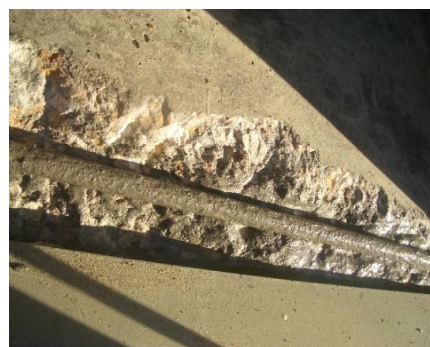
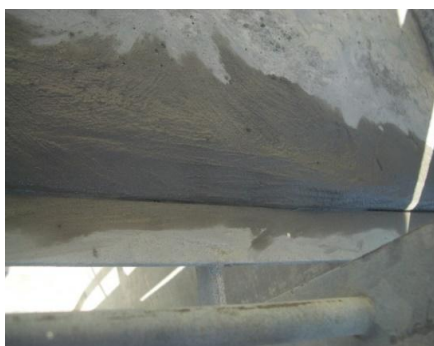
a) Estado inicial

b) Aplicação de inibidor de corrosão na armadura

c) Reperfilamento da secção
