Análise da causa de falha de um sistema AVAC e de sistema AQS de uma unidade hoteleira

Relatório de Estágio para obtenção do grau de Mestre em Engenharia Mecânica, na Área de Especialização de Manutenção e Produção

dezembro de 2024

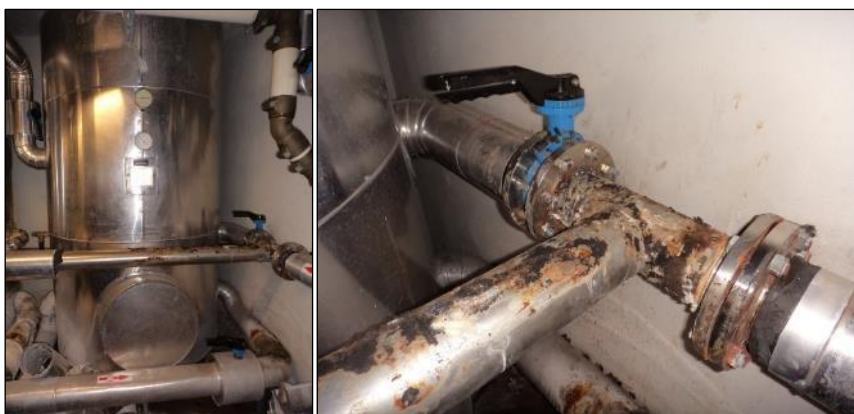
Figura 4.1 - Evidência de oxidação das tubagens em aço inoxidável com resíduos do isolante polimérico fortemente aderente ao tubo: a) Geral; b) Pormenor da zona com ligações flangeadas e presença de óxidos na superfície do tubo.

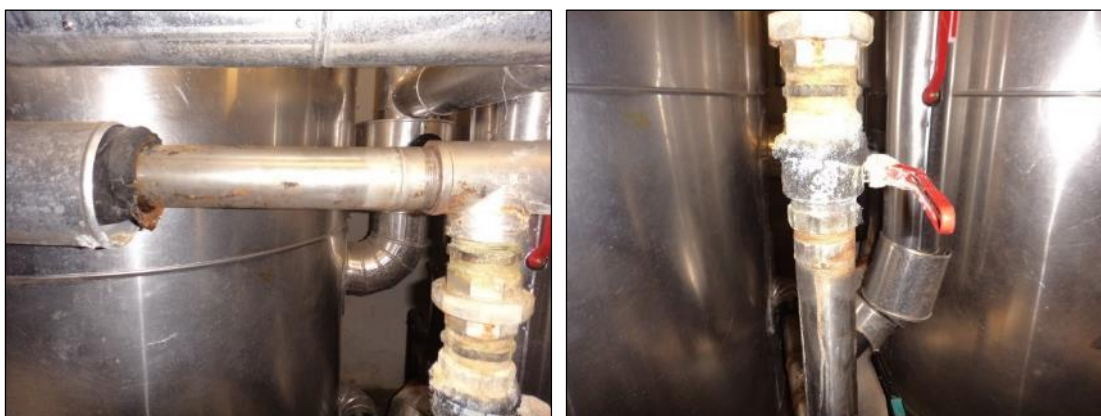
Figura 4.2 - Evidências de fuga junto a ligações roscadas. Presença de depósitos esbranquiçados para além dos depósitos castanho-alaranjados típicos de corrosão de materiais ferrosos.

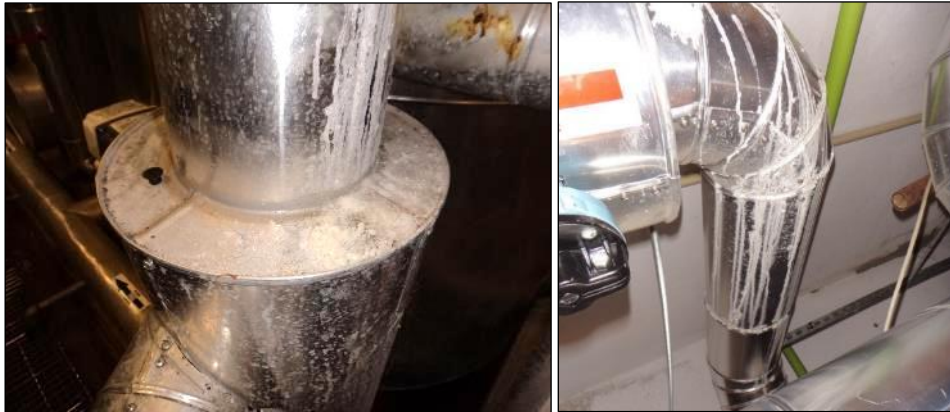
Figura 4.3 - Presença de escorrimentos e depósitos esbranquiçados sobre os revestimentos isolantes de alumínio.

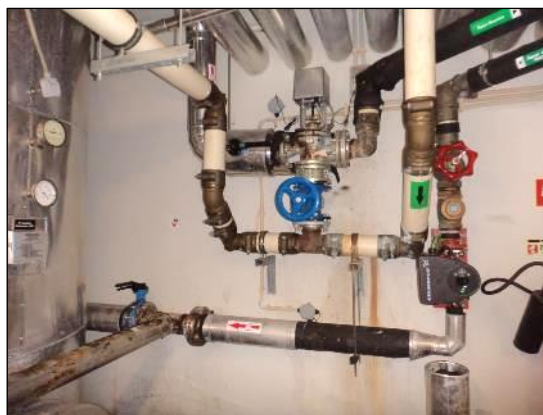
Figura 4.4 - Vista geral de uma zona do circuito de AQS onde se podem observar locais com evidências de escorrimento esverdeado, comum em produtos de corrosão com cobre, próximo de acessórios de ligação

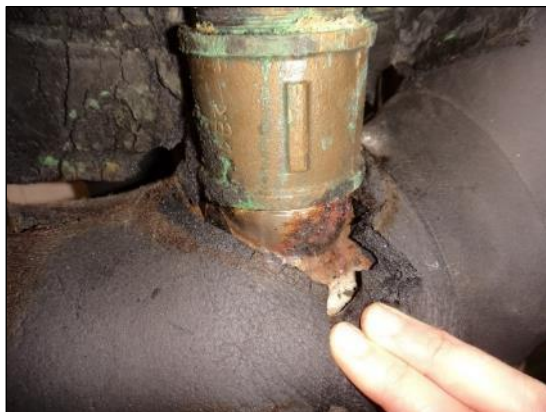
Figura 4.5 - Zona com união roscada onde se observam evidências de escoamento de produtos esverdeados típicos indicativos da presença de cobre.

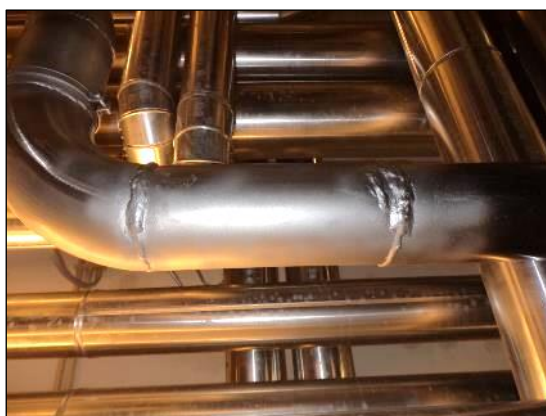
Figura 4.6 - Zonas do circuito com reparação por soldadura.

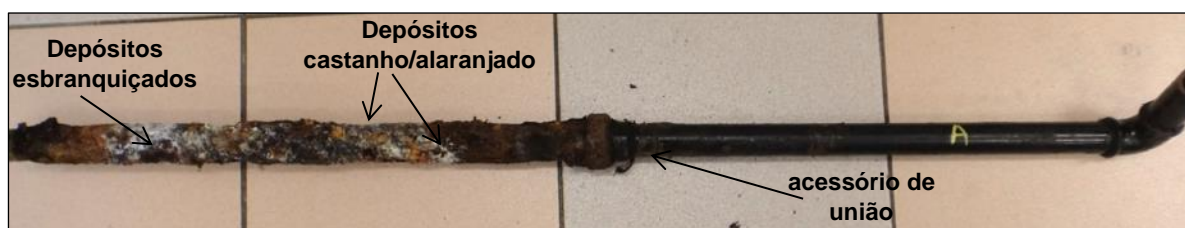
Figura 4.7 – Amostra A onde se observa que um dos troços se encontra fortemente degradado;

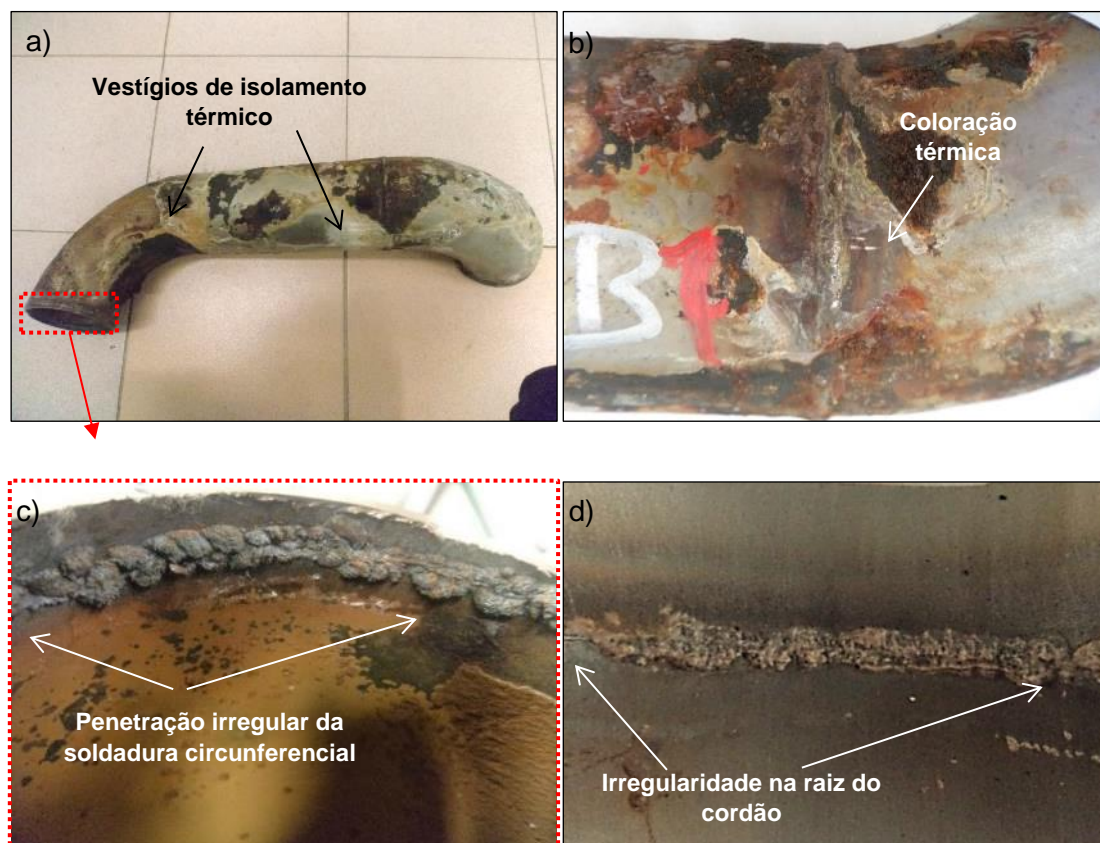
Figura 4.8 – Amostra B onde se observam: a) resíduos do isolamento térmico; b) zona com coloração térmica junto da soldadura; c) e d) detalhe da amostra B revelando defeitos na soldadura circunferencial.

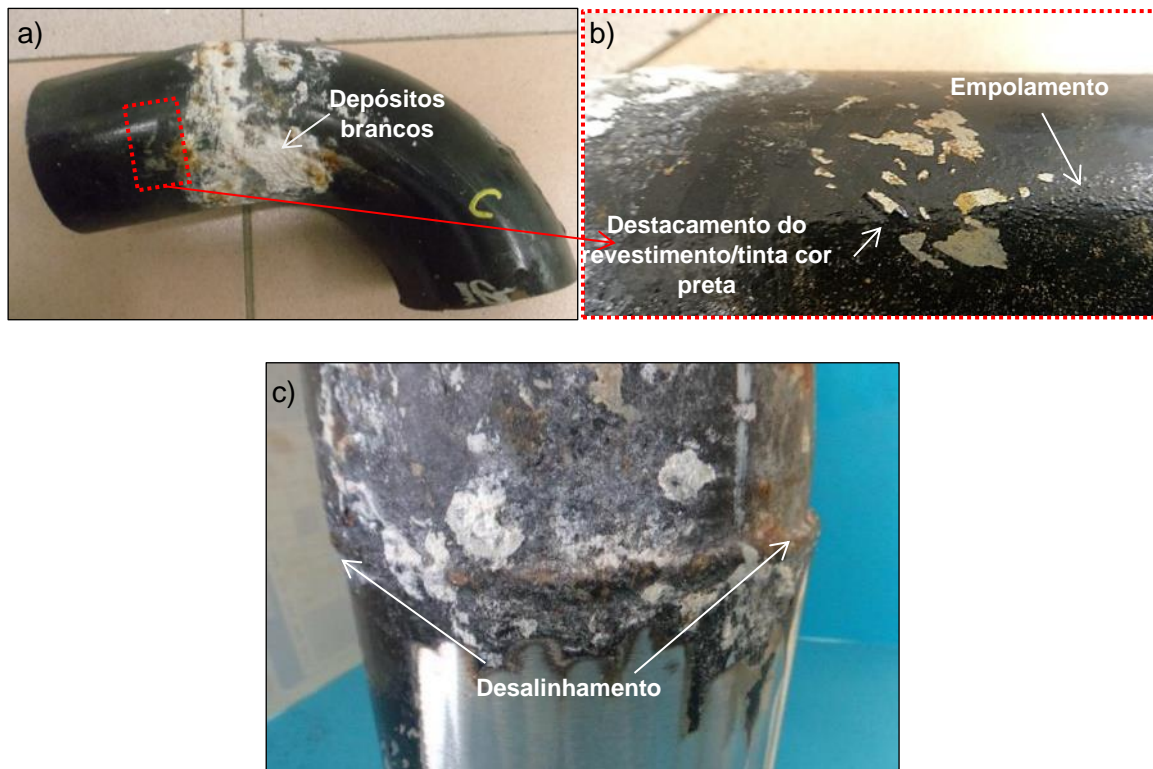
Figura 4.9 – Amostra C a) com presença de depósitos esbranquiçados; b) detalhe evidenciando empolamentos e destacamento do revestimento/tinta; c) onde se verifica um desalinhamento na junta soldada.

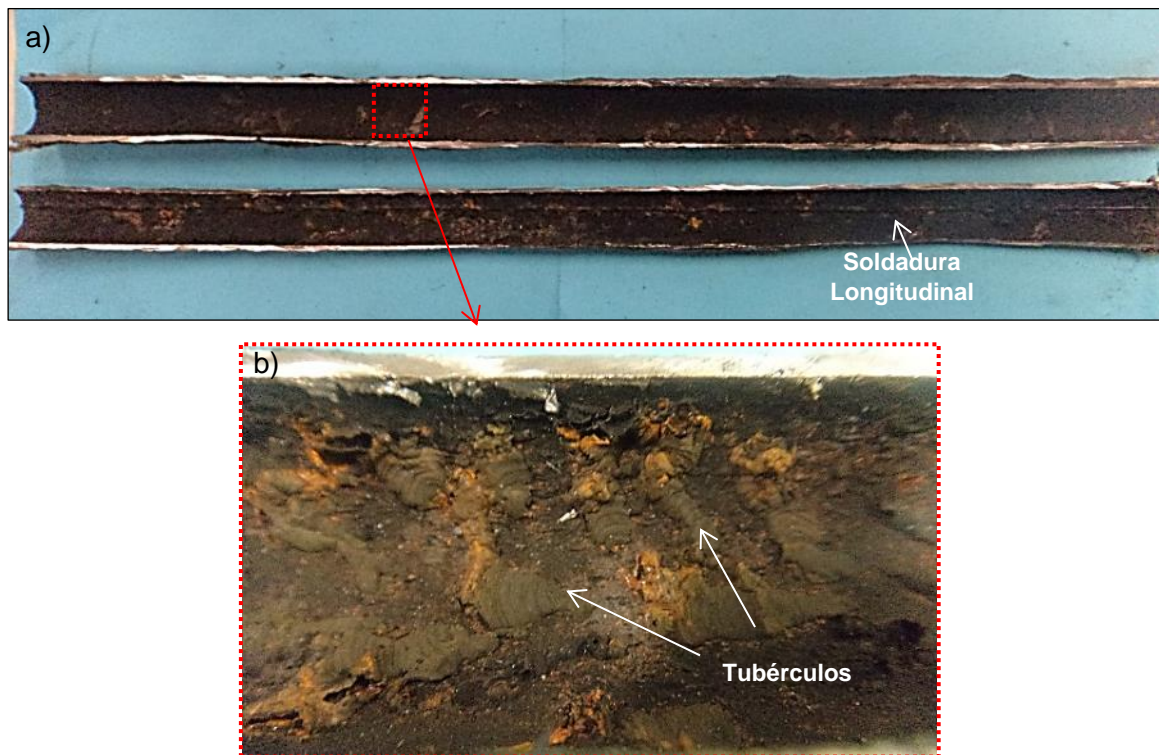
Figura 4.10 - Superfícies internas da amostra A seccionada longitudinalmente: a) presença de depósitos de coloração castanho-alaranjada; b) detalhe de uma zona da meia cana com evidências de formação de depósitos em forma de tubérculo;

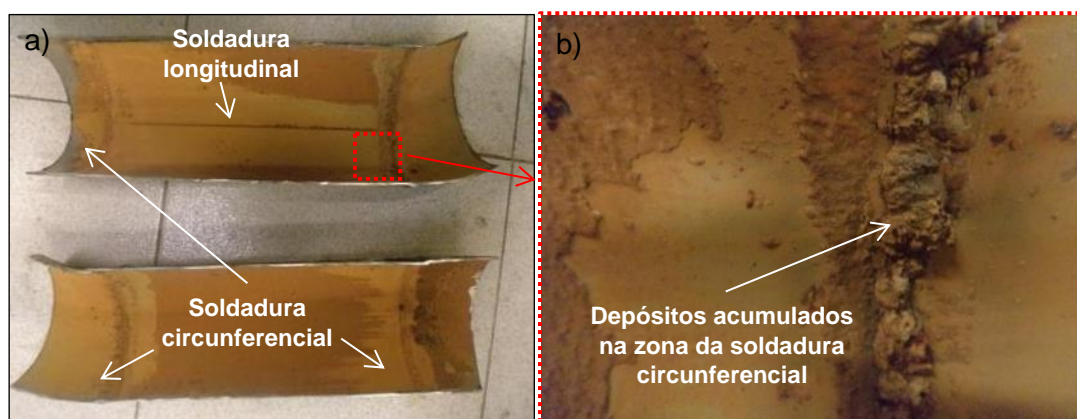
Figura 4.11 - Vista geral das superfícies internas da amostra B; a) presença de depósitos de coloração castanho-clara depositados em toda a superfície; b) detalhe de uma zona da meia cana evidenciando acumulação de depósitos sobre os cordões de soldadura.

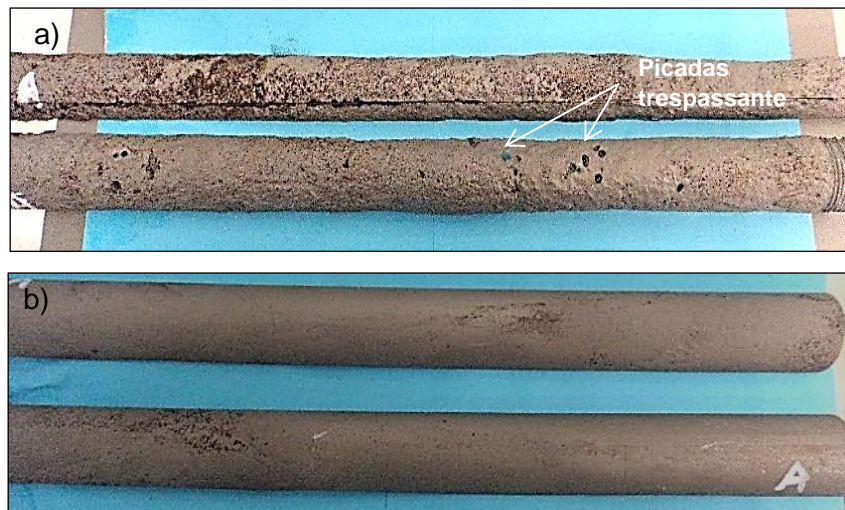
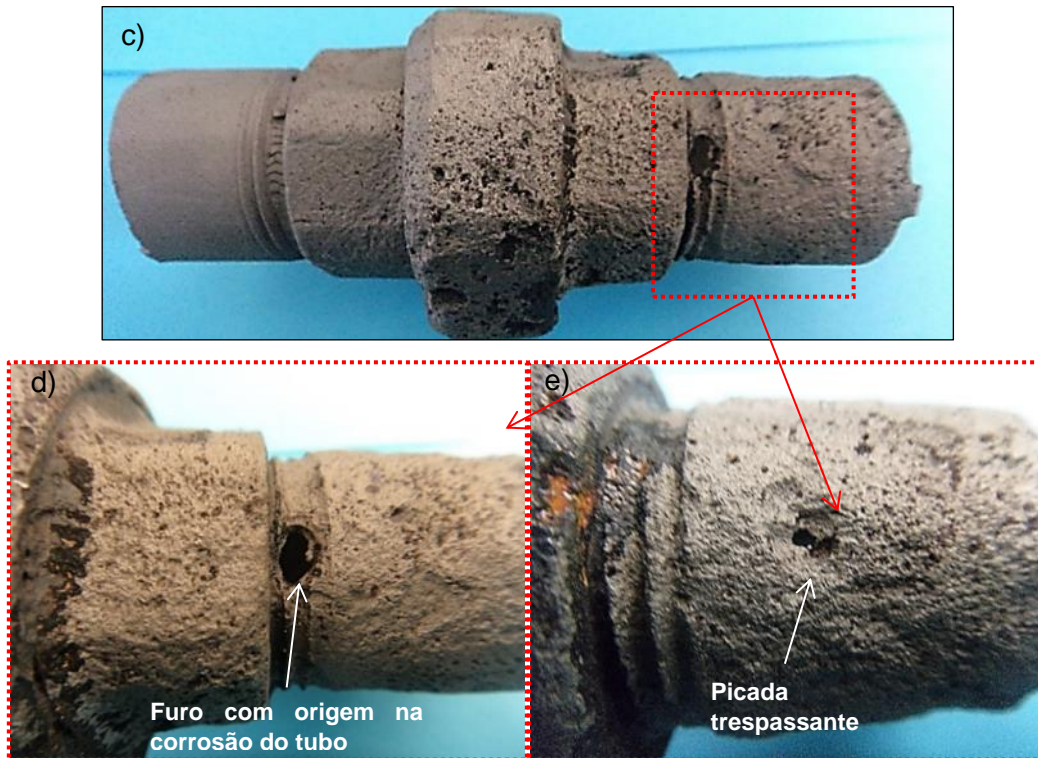
Figura 4.12 – Amostra A, após remoção de depósitos: a) presença de picadas trespassantes no troço que apresentava maior acumulação de depósitos; b) Troço de tubo que não apresentava degradação significativa; c) acessório de união localizado entre os 2 troços de tubo; d) detalhe do acessório de união onde se evidencia a furação na zona roscada do tubo; e) detalhe mostrando a presença de uma picada trespassante junto do acessório de união na geratriz oposta representada à na Figura 4.12c).

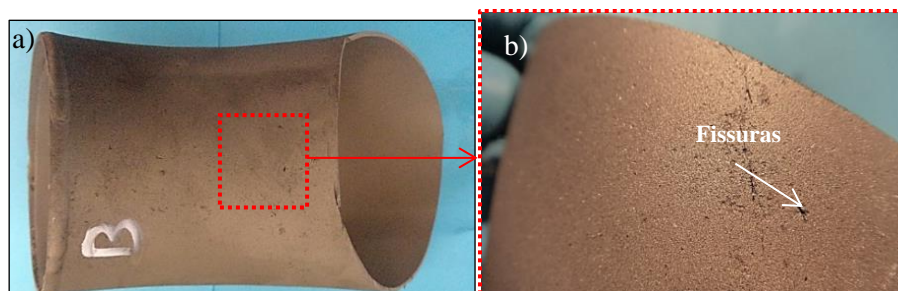
Figura 4.13 – Amostra B após remoção de depósito: a) vista geral; b) detalhe evidenciando a presença de fissura.

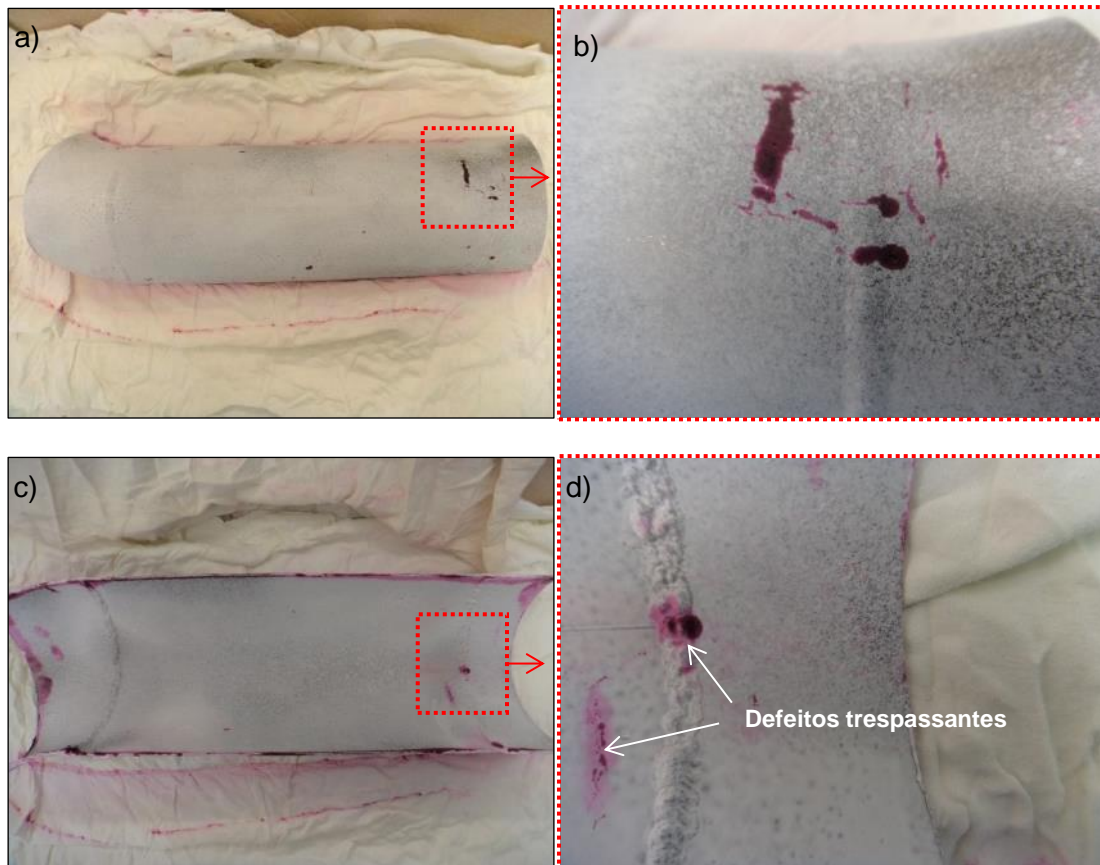
Figura 4.14 – Amostra B após a realização do ensaio de líquidos penetrantes: a) vista geral da superfície externa onde foi aplicado o líquido penetrante seguido do relevador; b) detalhe da superfície externa com evidências da presença de fissuras; c) vista geral da superfície interna onde foi aplicado apenas o relevador; d) presença de líquido penetrante na raiz da soldadura, e nas proximidades desta, indicando a presença de defeitos trespassante.

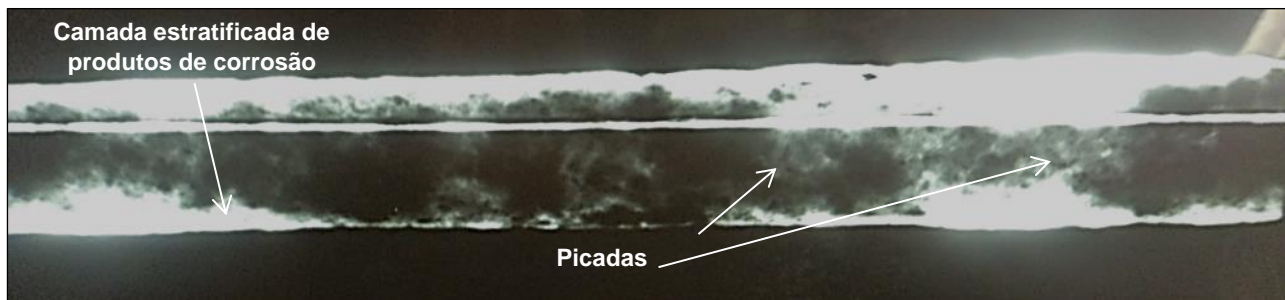
Figura 4.15 - Radiografia realizadas na amostra A, onde se verificou a presença de picadas e camada estratificada de produtos de corrosão.

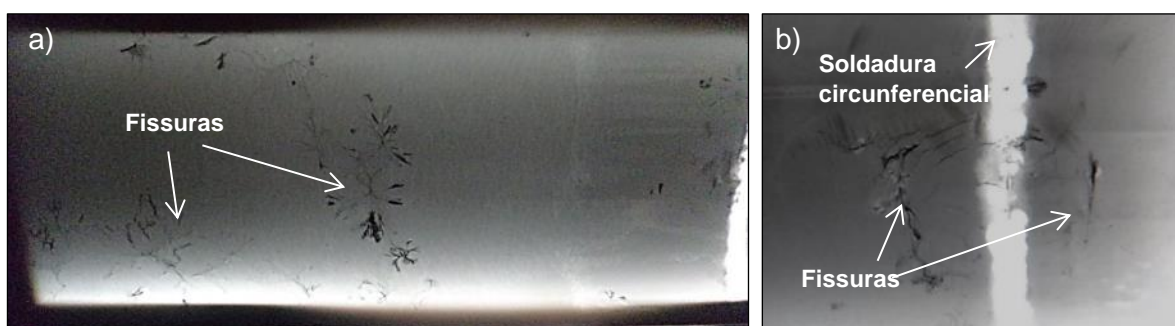
Figura 4.16 - Radiografias realizada na amostra B, longitudinalmente: a) presença de fissuras dispersas e ramificadas em toda a superfície; b) fissuração no cordão de soldadura circunferencial e próximo do mesmo.

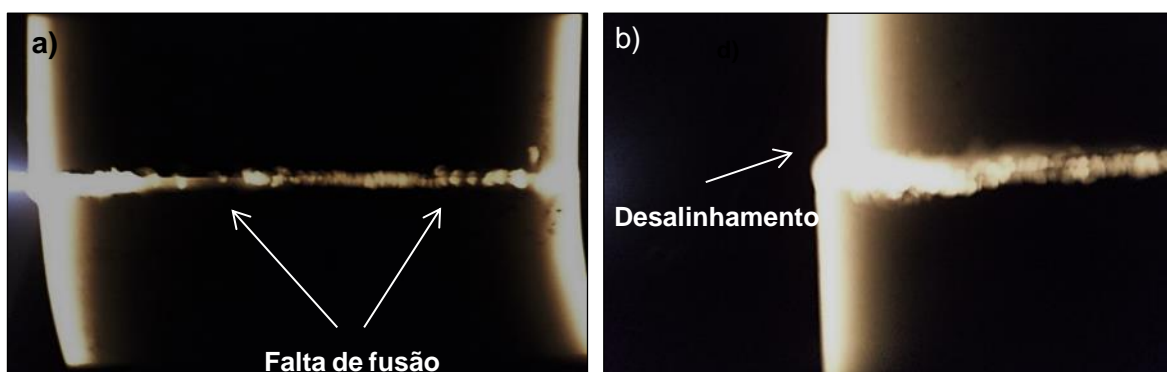
Figura 4.17 - Radiografia realizada na amostra B, transversalmente: a) descontinuidade do cordão de soldadura circunferencial, b) desalinhamento da junta.

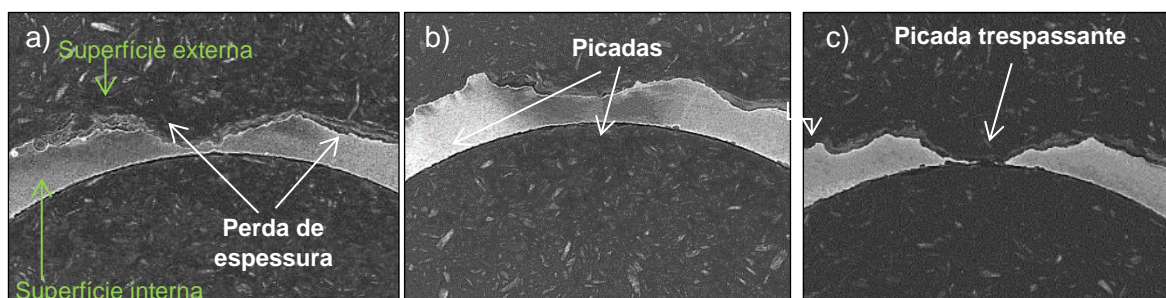
Figura 4.18 – Fotomicrografias ilustrativas de uma secção transversal evidenciando corrosão localizada na superfície externa da amostra A. Após preparação da amostra observou-se na figura a evolução da picada até se tornar trespassante (fotos sequenciais de a) a c)). (Ampliação original: aproximadamente 25X.)

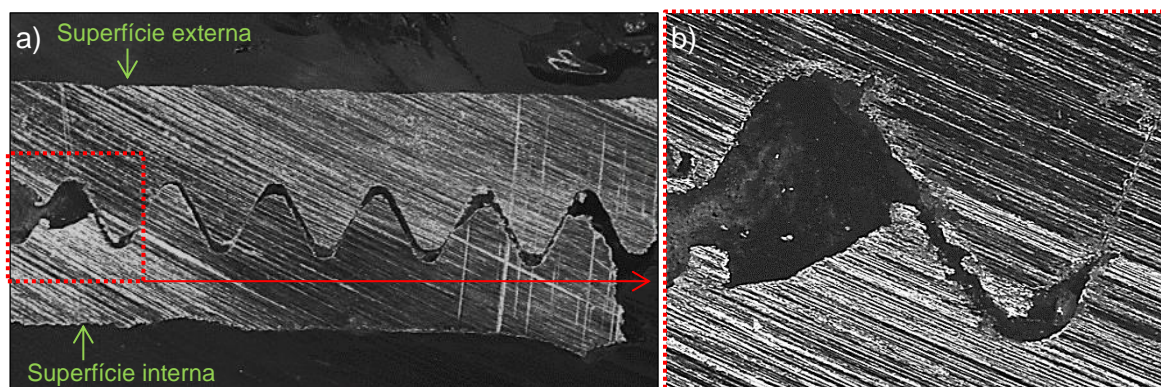
Figura 4.19 - Fotomicrografia ilustrativa duma secção longitudinal na zona de ligação de acessórios na amostra A; a) vista geral. (Ampliação original: aproximadamente 4,8X); b) detalhe da Figura 20a) evidenciando a degradação do material. (Ampliação original: aproximadamente 200X).

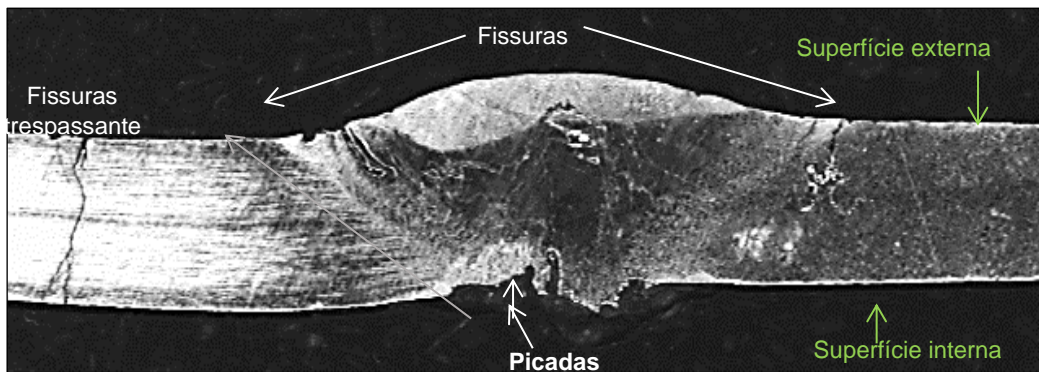
Figura 4.21 – Fotomacrografia ilustrativa duma secção longitudinal na zona da soldadura circular da amostra B com presença de fissuras e picadas na superfície externa e na zona da raiz da soldadura.

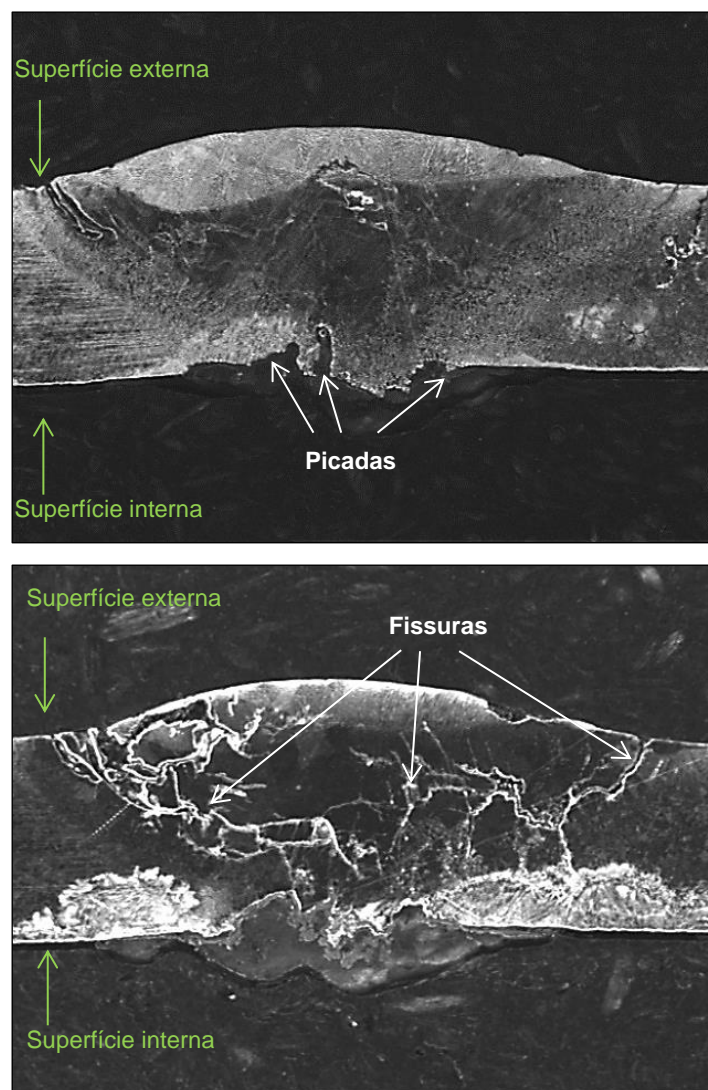
Figura 4.22 – Fotomacrografia ilustrativa de duas secções longitudinais na zona da soldadura circular da amostra B: a) presença de picadas da raiz da soldadura; b) fissuração ramificada no material fundido. (*Ampliação no original aproximadamente 12X.*)

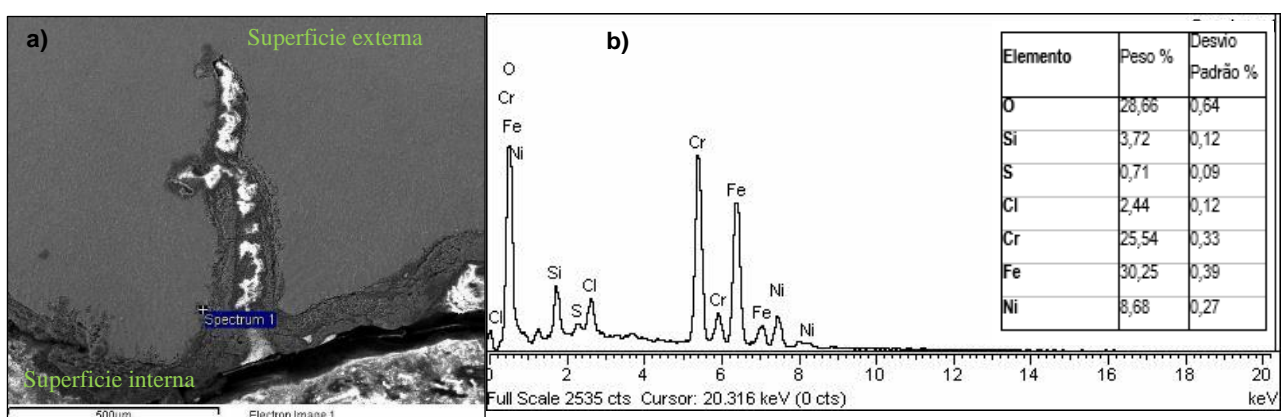
Figura 4.33 – a) Fotomicrografia obtida por SEM de uma zona com fissuração a partir da superfície interna; b) espectro de EDS realizado no interior da fissura (amostra B).

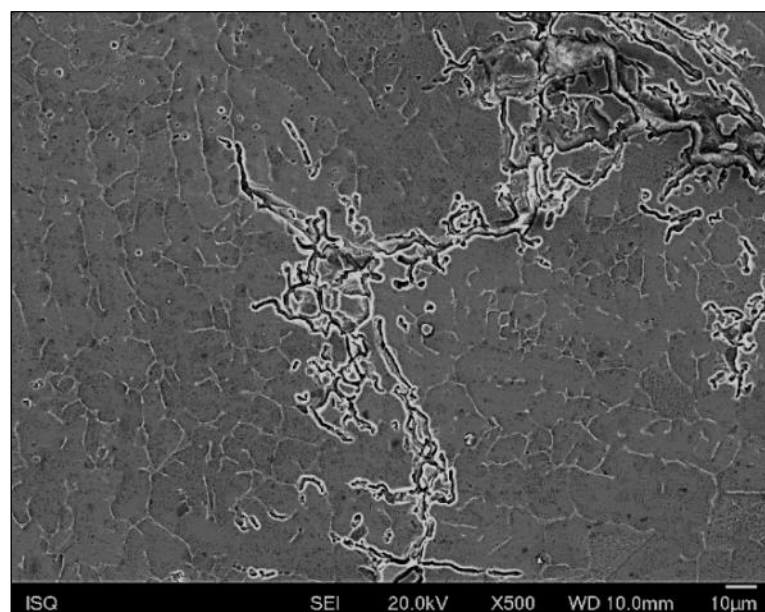
Figura 4.34 – Fotomicrografia obtida por SEM onde se observa a presença de fissuras no material fundido com propagação essencialmente interdendrítica. (Amostra B).

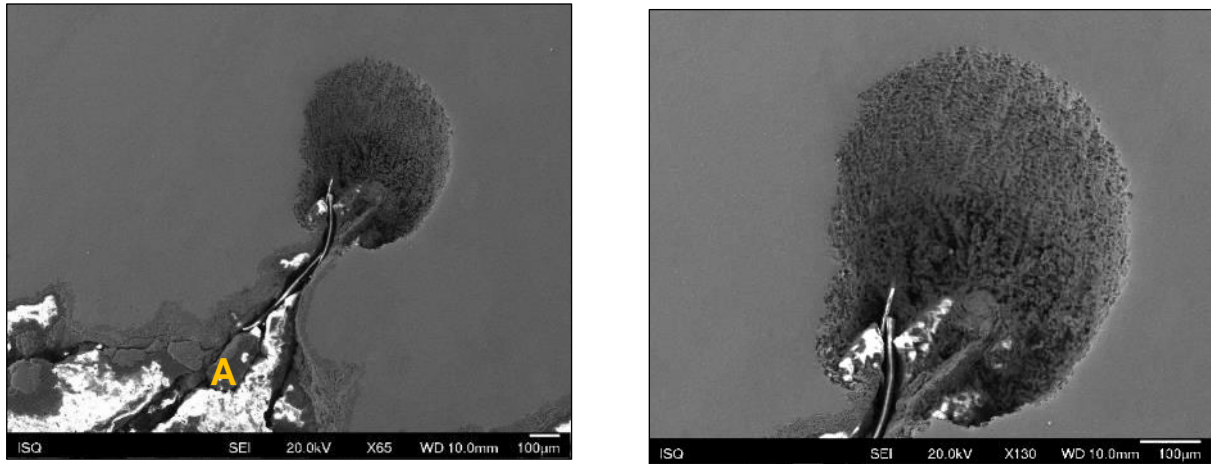
Figura 4.35 - Fotomicrografia obtida por SEM de uma fissura que termina em picada arredondada e com propagação para o interior em forma de túnel (Amostra B).
