Processos de Avaliação dos Pavimentos Rodoviários
Caso de Estudo: Reforço do Pavimento em Dois Trechos
do Sublanço Enxara/Torres Vedras Sul

Relatório de Estágio Curricular para obtenção do grau de Mestre em Engenharia Civil
na Área de Especialização de Vias de Comunicação e Transportes

Março de 2016

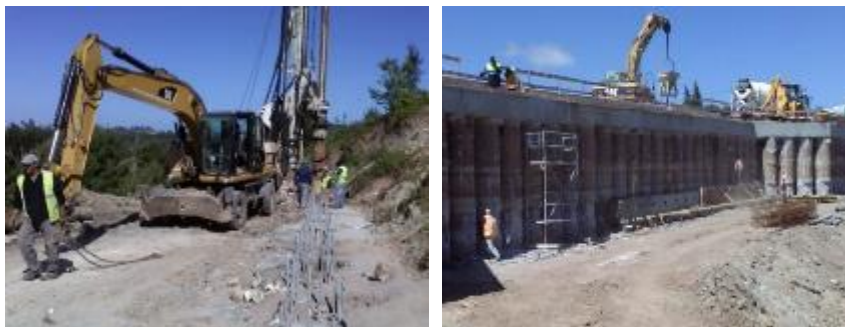
Figura 3.21 - Obras de Estabilização de taludes realizadas na A15

Os trabalhos de estabilização de taludes envolvem a construção de muros de contenção, nomeadamente a construção de cortinas de estacas, com vários níveis de ancoragem, ou a construção de microestacas seladas em terrenos mais resistentes. Algumas das estacas constituintes da cortina de estacas, estão equipadas com equipamentos de leitura, permitindo controlar as movimentações do terreno. Estes trabalhos foram realizados em dois taludes da A15, apresentadas na Figura 3.21, ambos de aterro, situados no km 4+009 e no km 6+150 daquela autoestrada, que sofreram um deslizamento em concha.

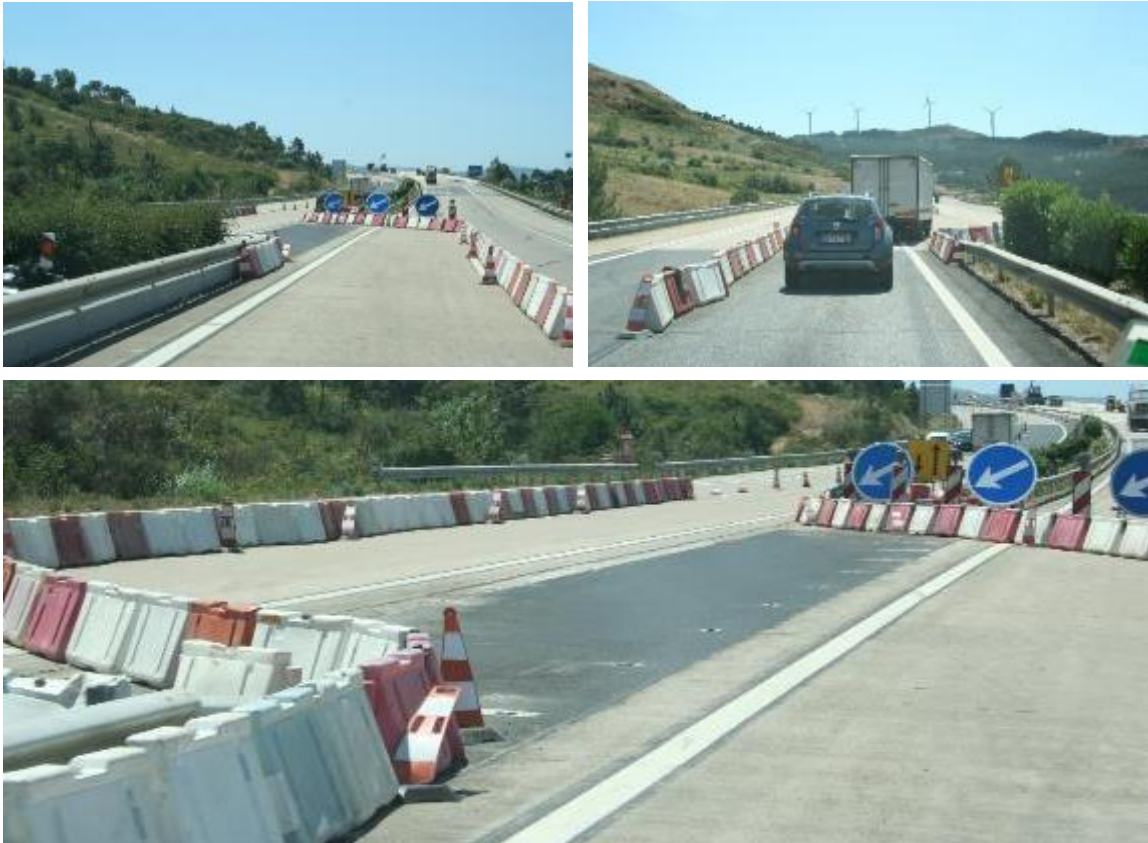
Figura 5.11 - Basculamento do tráfego ao km 34+125

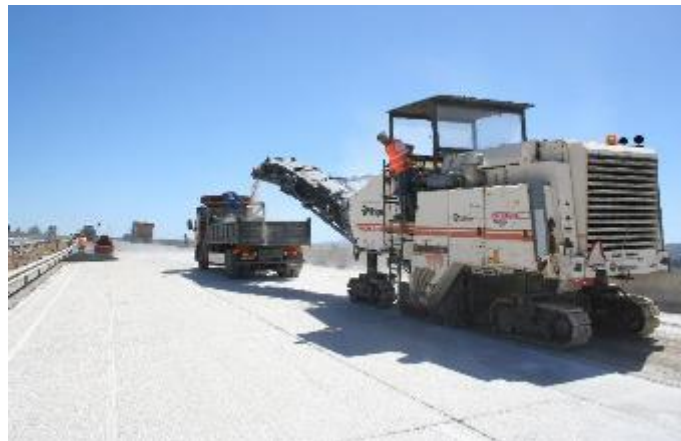
Figura 5.12 - Realização da fresagem

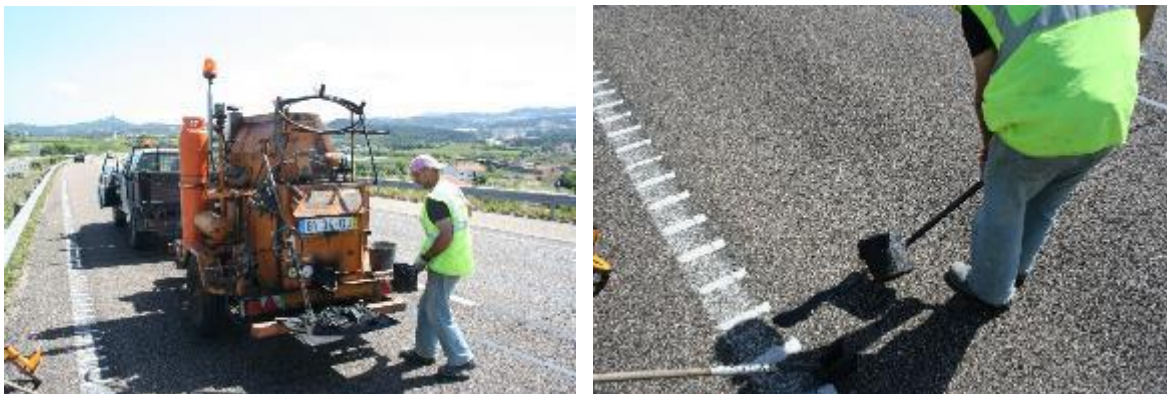
Figura 5.13 - Aplicação do selante

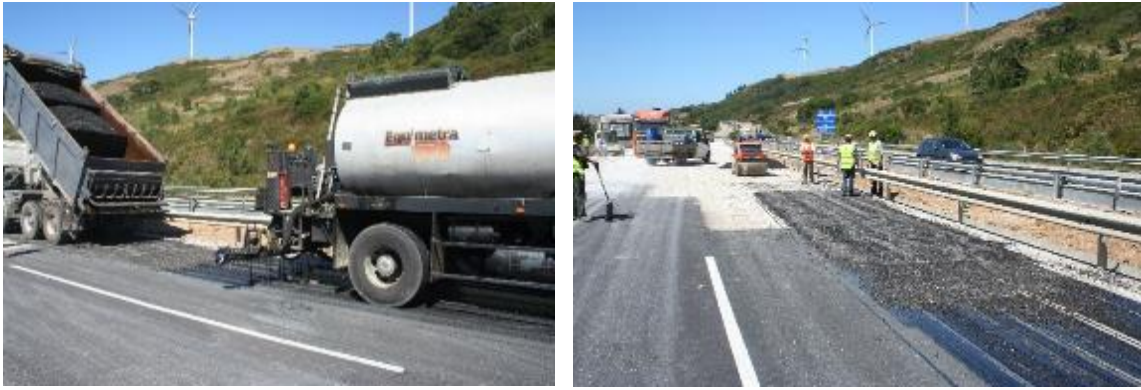
Figura 5.17 - Realização dos enchimentos

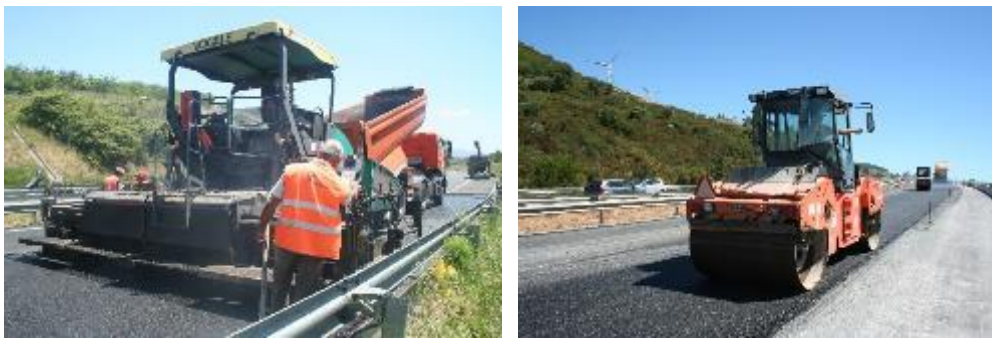
Figura 5.18 - Aplicação e compactação da mistura betuminosa
