INSTITUTO SUPERIOR DE ENGENHARIA DE LISBOA

Área Departamental de Engenharia Civil

Acompanhamento da construção do edifício Focus Lx na Avenida António Augusto de Aguiar

Relatório de estágio para obtenção do grau de Mestre em Engenharia Civil na área de
Especialização de Edificações

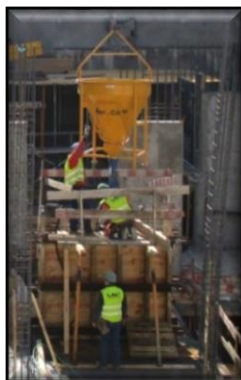
Após a betonagem verificou-se uma humidade com grande expressão na parede em betão branco, presença de manchas causadas pela resina da cofragem em solho, ausência de segregação de betão e de descontinuidades visíveis no betão.

Figura 4.10: Atividade de betonagem do primeiro protótipo, 2015.

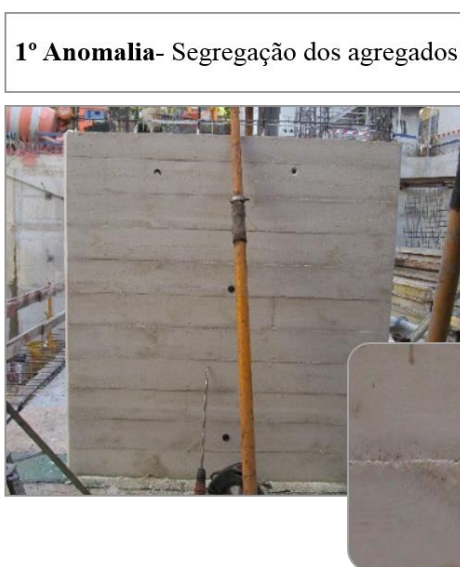
Figura 4.11: Pormenor da anomalia segregação dos agregados – Protótipo nº 1, 2015.

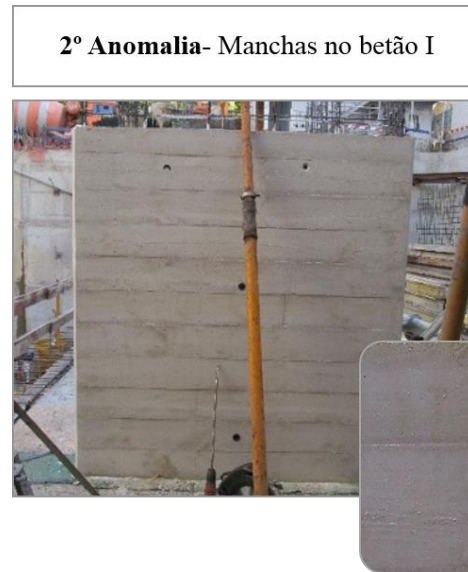
Figura 4.12: Pormenor da anomalia gerada por manchas no betão - Protótipo nº 1, 2015.

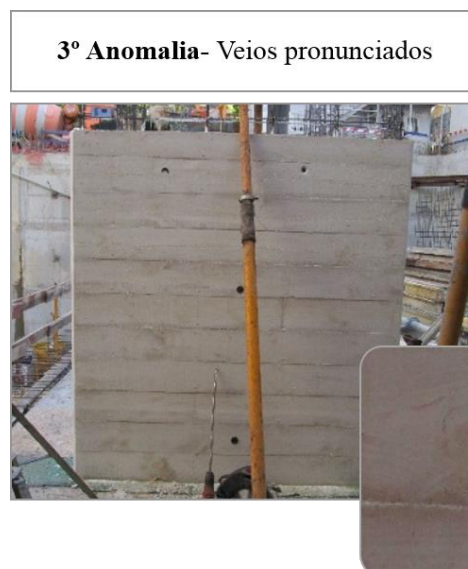
Figura 4.13: Pormenor da anomalia veios pronunciados - Protótipo nº 1, 2015.

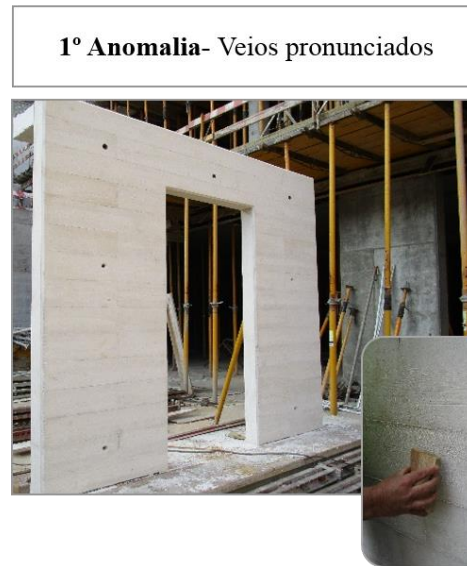
Figura 4.15: Pormenor da anomalia veios pronunciados - Protótipo nº 2, 2015.

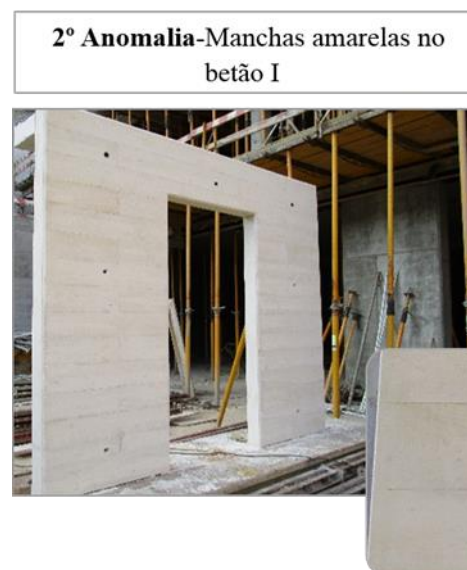
Figura 4.16: Pormenor da anomalia manchas amarelas no betão – Protótipo nº 2, 2015.

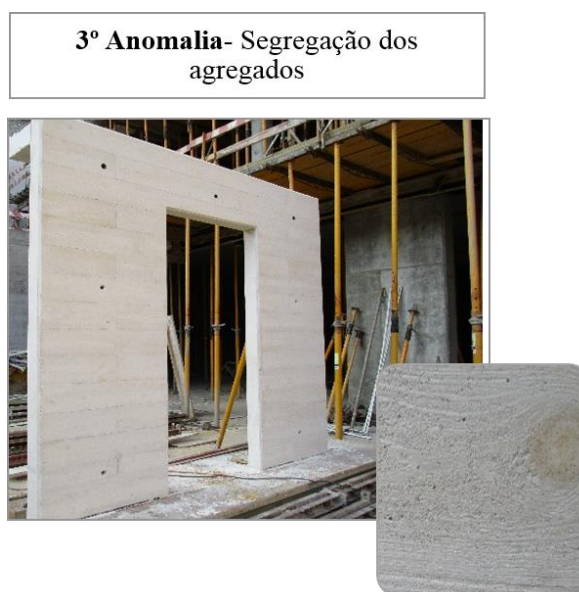
Figura 4.17: Pormenor da anomalia de segregação dos agregados – Protótipo nº 2, 2015.

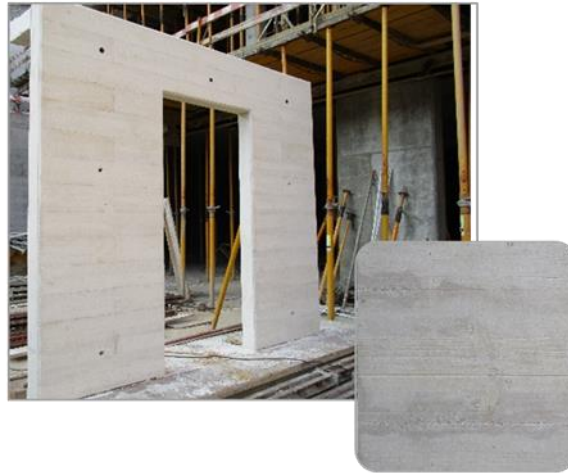
4º Anomalia- Manchas de humidade no betão II

Figura 4.18: Pormenor da anomalia manchas de humidade no betão – Protótipo nº 2, 2015.

Descrição/Causas: A anomalia apresentada na figura (4.18) distingue-se das anteriores pois apresenta manchas de humidade no protótipo, sendo que estas manchas correspondem a uma zona mais acinzentada e fora da cor original. As manchas de humidade podem ser originadas pela deficiente colocação, preparação e qualidade da própria cofragem. Para além das causas já referidas, as manchas de humidade podem ter ocorrido pela perda de humidade através da cofragem e pela não saturação da cofragem.

Sugestão: Por forma a evitar a acumulação de humidade no molde, deve-se fazer a descofragem apenas vinte e quatro horas após a betonagem e não usar óleo descofrante em excesso.

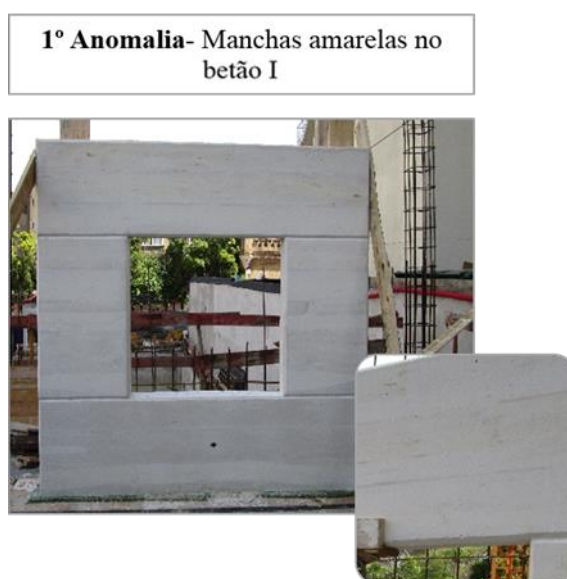
Figura 4.20: Pormenor da anomalia manchas amarelas no betão – Protótipo nº 3, 2015.

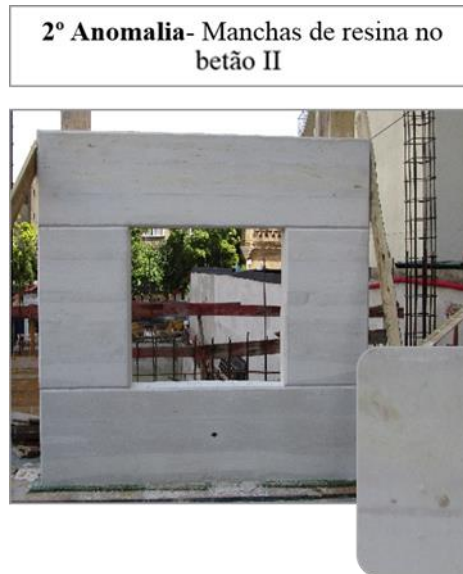
Figura 4.21: Pormenor da anomalia manchas de resina no betão - Protótipo nº 3, 2015.

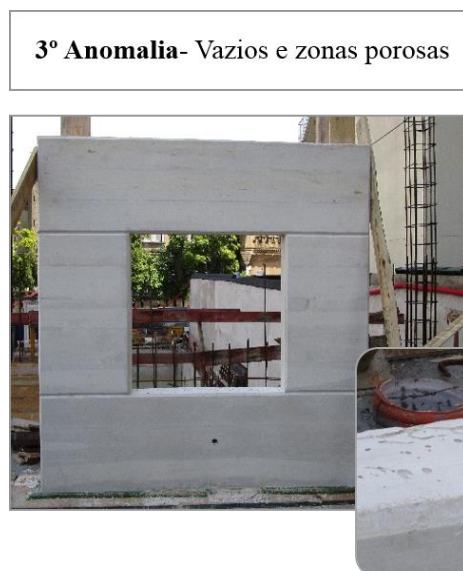
Figura 4.22: Pormenor da anomalia de vazios e zonas porosas - Protótipo nº 3, 2015.

Descrição/Causas: Além das anomalias já referidas, foi possível constatar que na parte inferior do vão encontrava-se defeitos no betão decorrentes de bolhas de ar. Estas “bolhas” resultaram de uma deficiente compactação do betão. A má vibração do betão deve-se essencialmente à inexperiência do manobrador e resulta também da falta de acesso por parte da agulha de vibração devido à elevada altura do vão a ser vibrado.

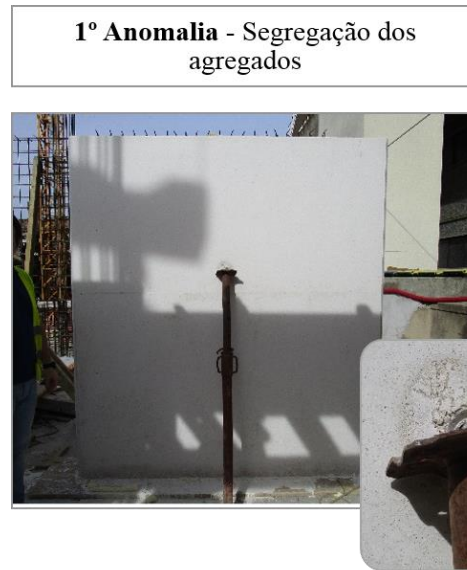
Figura 4.25: Pormenor da anomalia segregação dos agregados – Protótipo nº 4, 2015.

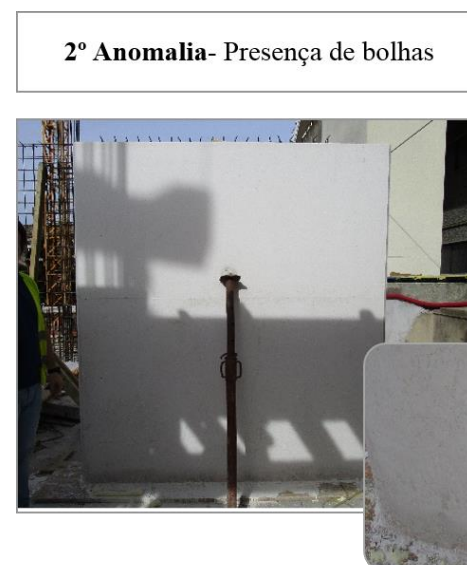
Figura 4.26: Pormenor da anomalia presença de bolhas – Protótipo nº 4, 2015.

Descrição/Causas: Foi possível constatar na figura (4.26), na parte inferior do protótipo encontravam-se defeitos no betão decorrentes da existência de bolhas. Estas “bolhas” resultaram de uma deficiente vibração do betão branco, podendo ajustar-se a agulha de vibração para uma agulha com diâmetro inferior.

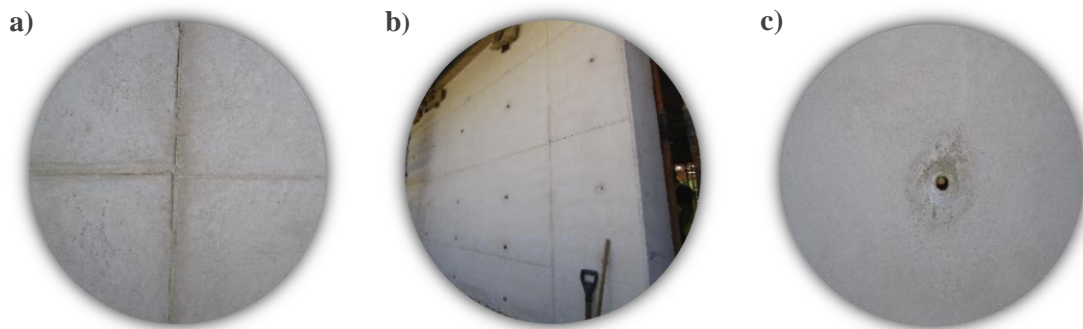
Após a análise do segundo troço da parede, verificou-se situações de ressalto em juntas decorrentes do desfasamento de painéis, manchas generalizadas com tonalidade mais escura proveniente dos painéis de cofragem e zona de agregados à vista decorrentes da fuga de calda do betão assim como juntas demasiado demarcadas no encontro dos painéis, tornando-se desta forma inaceitável a conformidade destes troços de paredes (Figura 4.29).

Figura 4.29: Segundo troço da parede (Pa2f) com pormenor das anomalias presentes, 2015.

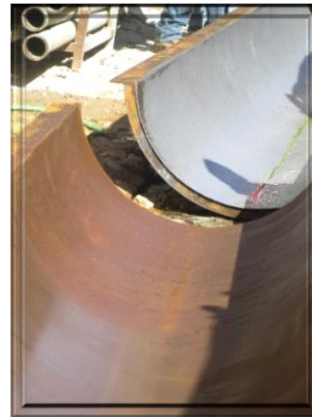
Figura 4.35: Molde circular metálico, 2015.

Na chegada em obra dos moldes circulares metálicos, verificou-se que os mesmos apresentavam corrosão (Figura 4.35). Esta corrosão teve de ser tratada, de forma a evitar futuras manchas nos pilares circulares betonados em betão branco e para tal foi utilizado ácido, removendo a corrosão e posteriormente foi necessário limpar o ácido com detergente lava-loiça, obtendo o efeito que se encontra identificado na parte superior da figura (4.35). Foi constatado que após a inserção dos moldes circulares metálicos em obra e consequentemente após a betonagem, todos os pilares circulares construídos ficaram corretamente construídos sem defeito aparente e que justifique a demolição de algum pilar, apresentando uma homogeneidade de cor e sem qualquer bolha de vibração nem segregação dos inertes.
