## Anexo I - Ficha Técnica de Inspeção de Edifício

<b>Responsável</b>	Filipe José Lino Correia Marques
<b>Objetivo da Inspeção</b>	Levantamento das características construtivas do edifício
<b>Data</b>	28/09/2017

<b>Morada</b>	Avenida do Brasil, nº 53, Lisboa
<b>Código Postal</b>	1700-063 Lisboa
<b>Freguesia</b>	Alvalade

O edifício serve atualmente de garagem do C.H.P.L., função essa que se manterá após reabilitação. Terá sido construído entre as décadas de 50 e 60 do século XX, com as técnicas e materiais da época. Não existem registos ou documentos da sua construção e das intervenções detetadas. Neste momento, o edifício apresenta um elevado número de patologias no exterior e no interior, na sua maior parte resultantes de infiltrações.

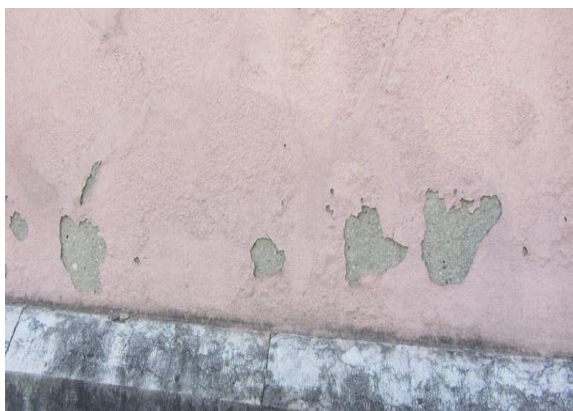
O destacamento caracteriza-se pela deficiente aderência do revestimento ao suporte. Neste caso, reflete-se no destacamento de tinta e em zonas mais problemáticas, destacamento do reboco. Pode ser causado por incompatibilidade de materiais, execução defeituosa, o suporte apresentar impurezas ou na sequência de formação de eflorescências. As zonas afetadas localizam-se na fachada lateral direita e principal.

Figura 1- Destacamento de tinta. Fonte: Autor, outubro 2017.

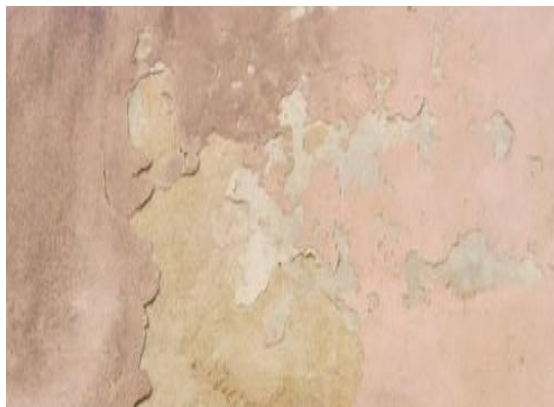
Figura 2- Destacamento de tinta e reboco. Fonte: Autor, outubro 2017.

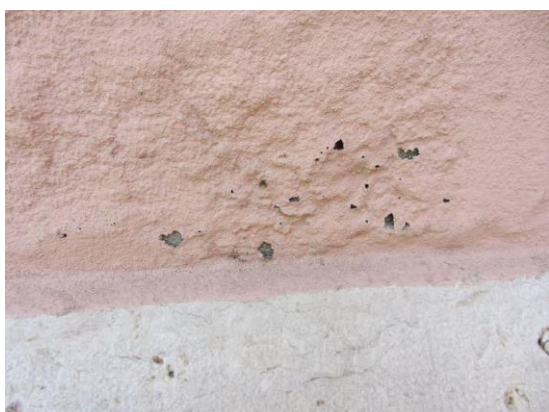
Estas patologias caracterizam-se pelo aparecimento de sais à superfície dos paramentos, com degradação dos materiais de revestimento. O transporte dos sais ocorre do interior para o exterior do paramento pela água, que após evaporação cristalizam à superfície. Esse transporte e posterior cristalização provocam o empolamento dos materiais de revestimento, tais como o reboco e tinta. Estes sais provavelmente fariam parte da areia que foi usada na argamassa da alvenaria, que com a infiltração de água nos paramentos despoletou esta patologia. Estão presentes na fachada principal, lateral direita e tardoz.

Esta patologia provoca uma deterioração ao nível do revestimento dos paramentos, necessitando de reparação célere, com o risco da entrada de mais água e a evolução da patologia, continuando a deterioração e empolamento dos materiais.

Figura 1- Empolamento dos materiais de revestimento devido a eflorescência/criptoflorescência. Fonte: Autor, outubro 2017.

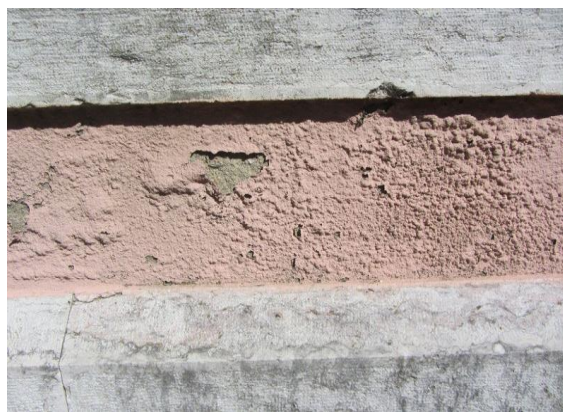
Figura 2- Empolamento e início de desagregação dos materiais de revestimento devido a eflorescência/criptoflorescência. Fonte: Autor, outubro 2017.

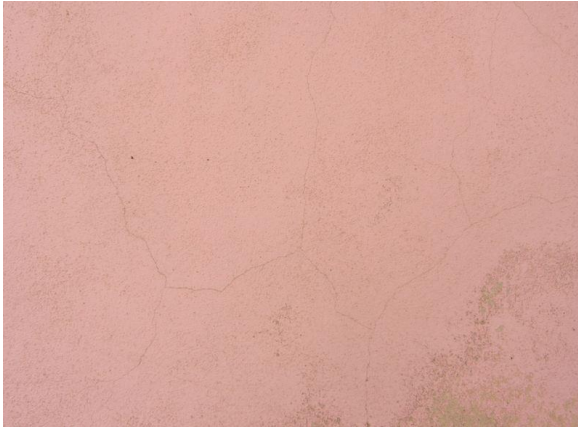
A fissuração existente não tem orientação preferencial e é de pequena largura. Poderá ter como causa a retração inicial das argamassas de revestimento (excesso de ligante ou água), aplicação em condições climatéricas não adequadas (muito calor levando a cura e secagem rápida) ou deficiente aplicação como o excesso da espessura das camadas de reboco. Esta fissuração está presente nas 4 paredes de fachada.

Figura 1- Fissuração na parede de fachada principal.  
Fonte: Autor, outubro 2017.

Avivamento das fissuras através de ferramentas manuais e/ou mecânicas e o seu fecho através de argamassas técnicas que sejam compatíveis com o suporte existente.

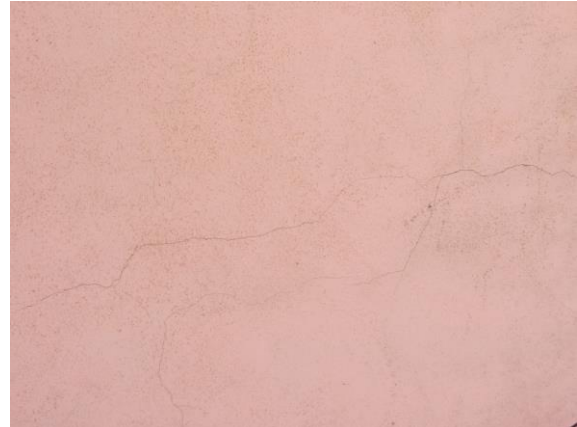
Figura 2- Fissuração na parede de fachada lateral direita.  
Fonte: Autor, outubro 2017.

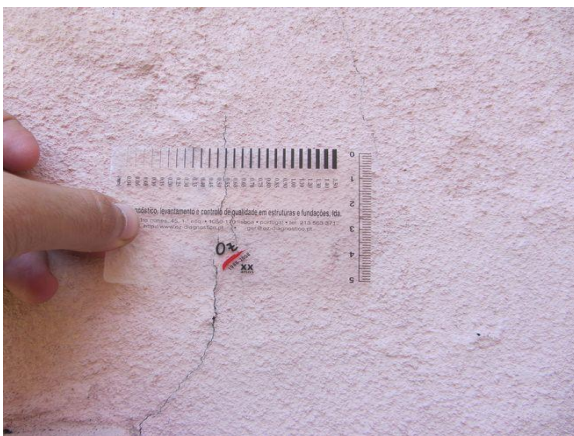
Figura 3- Medidor de fissuras - Fissura com 0,50mm de largura. Fonte: Autor, outubro 2017.

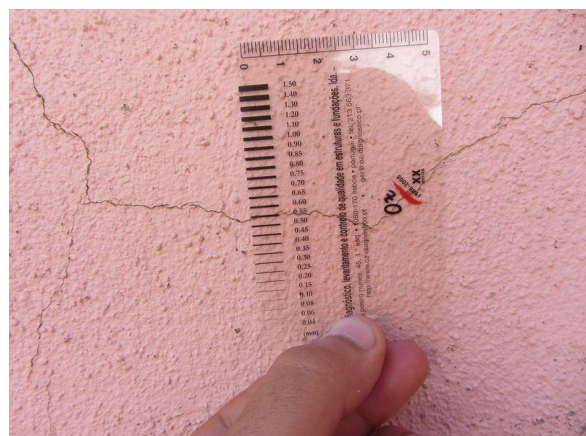
Figura 4- Medidor de fissuras - Fissura com 0,55mm de largura. Fonte: Autor, outubro 2017.

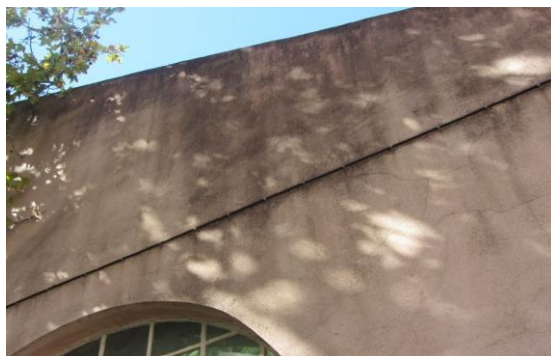
As manchas caracterizam-se por anomalias do aspeto do revestimento, na sua textura ou cor, tendo como principal causador a humidade. O edifício apresenta manchas de humidade na parte superior das fachadas principal e tardoz. É uma patologia originada pela escorrência de água da chuva. Na fachada de tardoz, apresenta uma mancha ferrosa, originada por um suporte já inutilizado em metal, que oxidou e a escorrência da água pelo suporte manchou o paramento.

Figura 1- Mancha de humidade na parte superior da fachada tardoz. Fonte: Autor, outubro 2017.

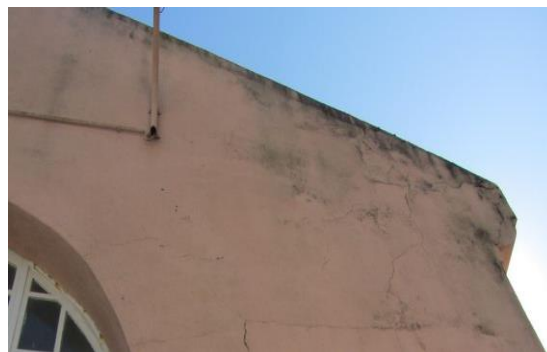
Figura 2- Mancha de humidade na parte superior da fachada principal. Fonte: Autor, outubro 2017.

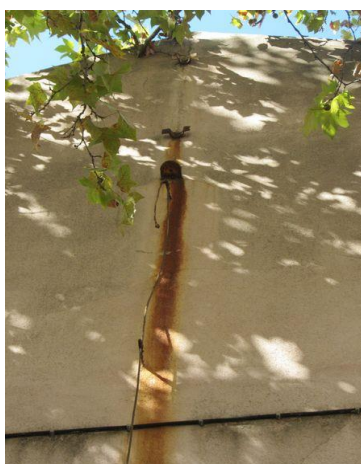
Figura 3- Mancha ferrosa na fachada tardoz. Fonte: Autor, outubro 2017.

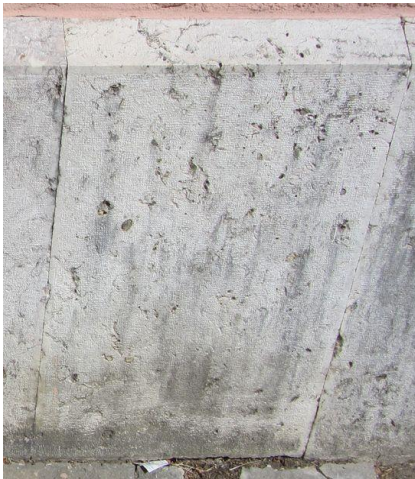
A alveolização é caracterizada por uma degradação das cantarias, especificamente pela criação de alvéolos (depressões com forma arredondada), causada pela acumulação de sais e que pela sua expansão deterioram o material envolvente. Pode ser causada e agravada pelo facto de ser um edifício que se encontra num centro urbano com uma atmosfera poluída e por isso este ataque químico seja mais intenso.

Figura 1- Alveolização no soco da fachada principal. Fonte: Autor, outubro 2017.

Limpeza da superfície e aplicação de um hidrofugante em toda a superfície do soco para uma maior proteção contra os efeitos climáticos.

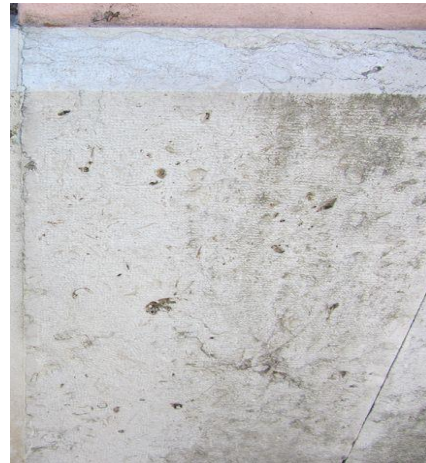
Figura 2- Alveolização presente na fachada lateral direita. Fonte: Autor, outubro 2017.

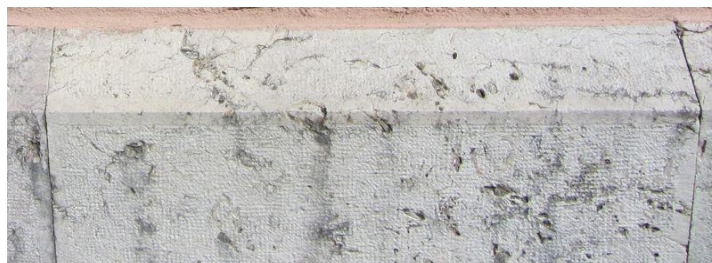
Figura 3- Pormenor de alveolização na fachada no soco da fachada principal. Fonte: Autor, outubro 2017.

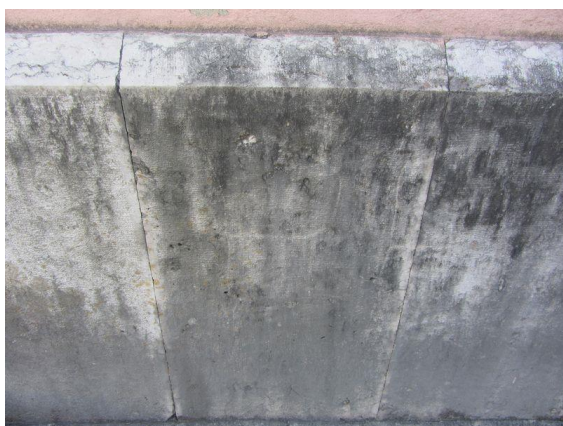
Figura 1- Crostas negras no soco da fachada principal.  
Fonte: Autor, outubro 2017.

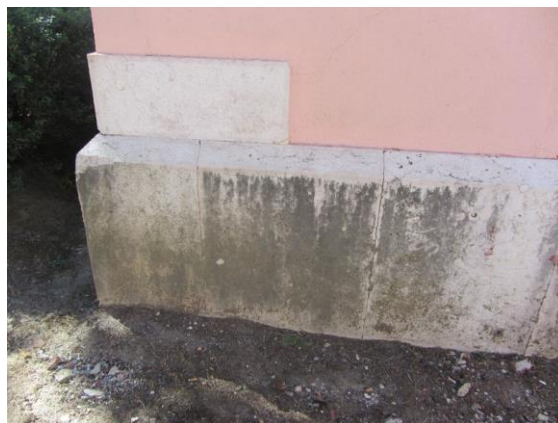
Figura 2- Crostas negras no soco da fachada lateral esquerda. Fonte: Autor, outubro 2017.

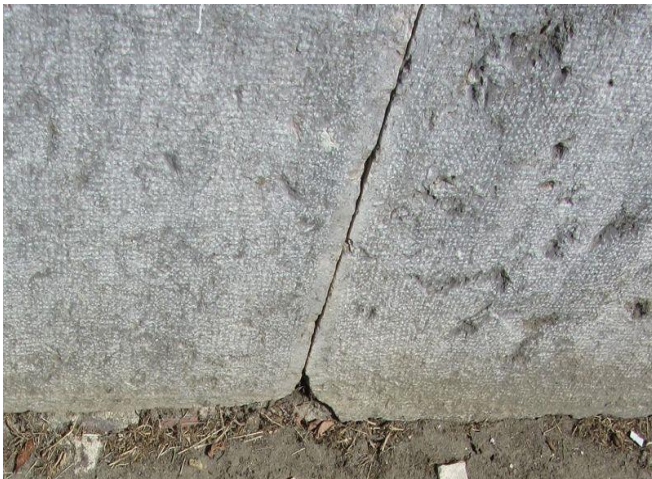
A degradação do material das juntas entre cada elemento de pedra do soco reflete-se na ausência parcial ou total do material ou no seu estado deteriorado. Esta é uma patologia que poderá ter origem em causas diversas, tais como uma escolha incorreta de materiais, a sua má aplicação ou degradação natural face à exposição ambiental.

A degradação do material das juntas leva ao risco de infiltrações, visto que com a sua ausência a água de origem pluvial infiltra-se por entre os elementos de pedra e tem acesso à alvenaria. Tem uma premência moderada de reparação.

Figura 1- Ausência total de material de preenchimento de juntas, localizada na fachada lateral direita. Fonte: Autor, outubro 2017.

Para a resolução desta patologia, seria necessário a remoção de todo o material existente degradado, a limpeza da junta e a aplicação de material compatível com a pedra já colocada e com resistência aos elementos atmosféricos, visto serem paramentos exteriores.

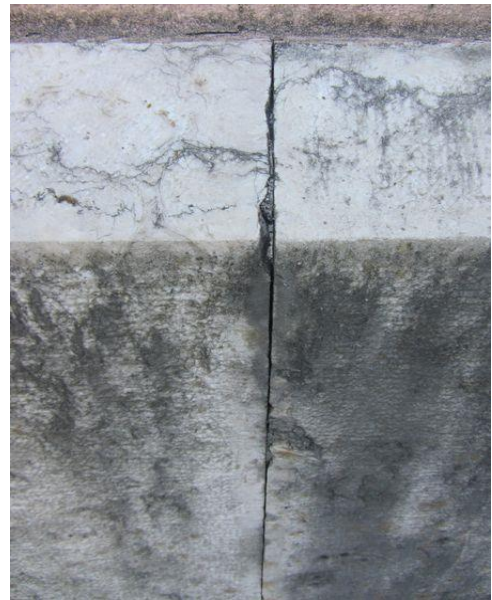
Figura 2- Ausência parcial e total de material de preenchimento de juntas, na fachada principal. Fonte: Autor, outubro 2017.

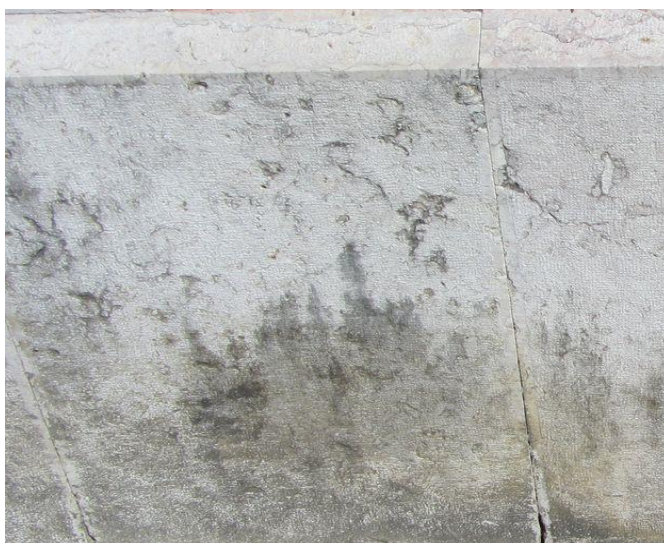
Verificam-se fissuras em alguns elementos de cantaria do soco e nos peitoris dos vãos de janela.

Figura 1- Fissuras no soco da fachada. As fissuras não apresentam largura superior a 0,5mm. Fonte: Autor, outubro 2017.

Aplicação de uma resina epóxi nas fissuras de modo a não aumentarem a sua largura e para prevenção de infiltrações.

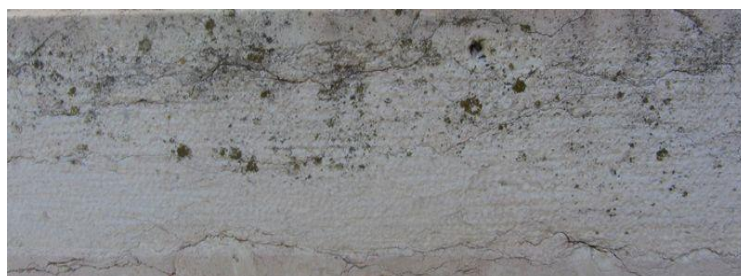
Figura 2- Fissuras presentes no peitoril de um vão de janela. Fonte: Autor, outubro 2017.

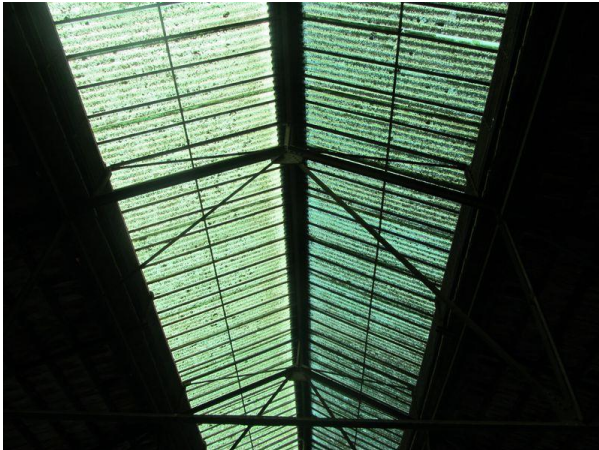
A deterioração das chapas acrílicas engloba vários tipos de desgaste, tais como indícios de fissuras, mudança de cor, a perda de elasticidade devido ao facto de estar ressequida e acumulação de detritos, tendo estas patologias como principal fonte a sua exposição às mais variadas intempéries e a sol intenso durante anos sem a devida manutenção.

Figura 1- Chapas acrílicas da cobertura apresentando mudança de cor e detritos - interior. Fonte: Autor, outubro 2017.

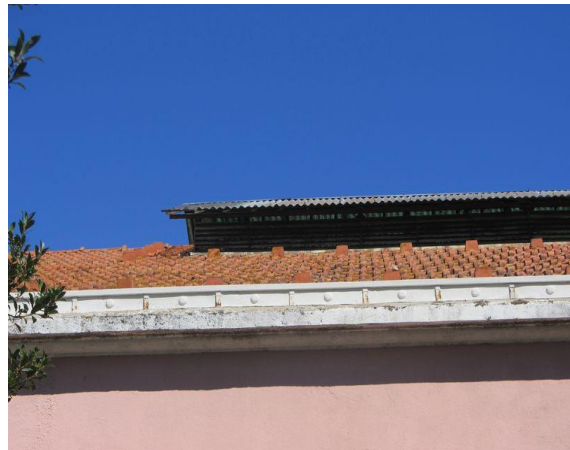
Figura 2- Chapas acrílicas apresentando mudança de cor - exterior. Fonte: Autor, outubro 2017.

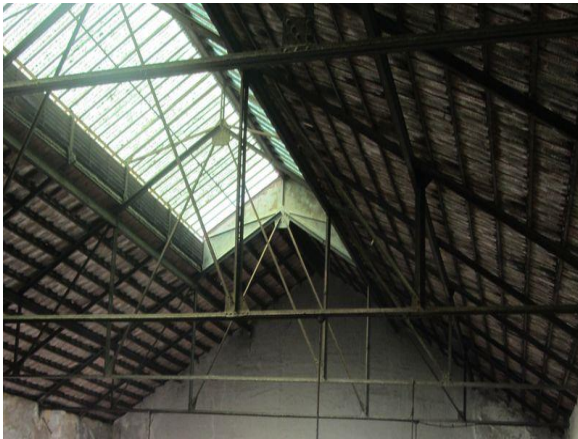
A estrutura da cobertura é constituída unicamente por elementos em metal que se apresenta oxidado, por todas as zonas da estrutura. Deve-se à presença de humidade e oxigénio e algum agravamento localizado em zonas que possam apresentar alguma entrada de água pluvial devido à alguma telha partida/deslocada.

Figura 2- Estrutura da cobertura. Fonte: Autor, outubro 2017.

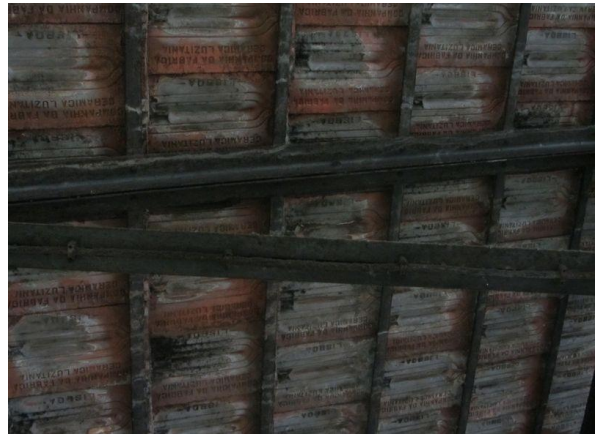
Figura 1- Pormenor de corrosão da estrutura. Fonte: Autor, outubro 2017.

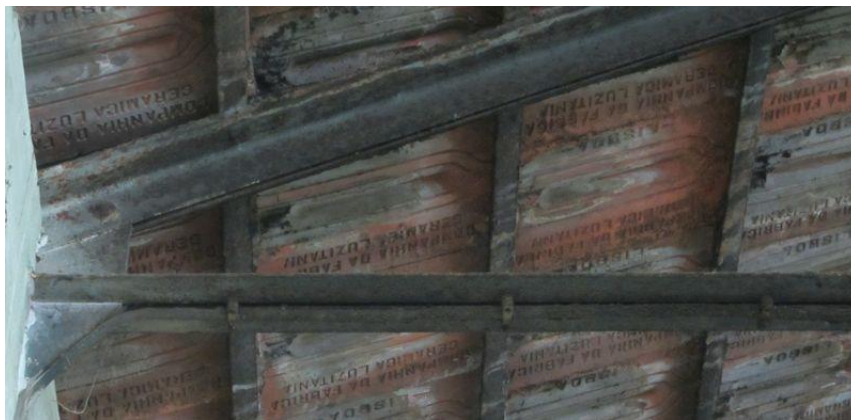
Figura 3- Pormenor da estrutura apresentando sinais de corrosão. Fonte: Autor, outubro 2017.

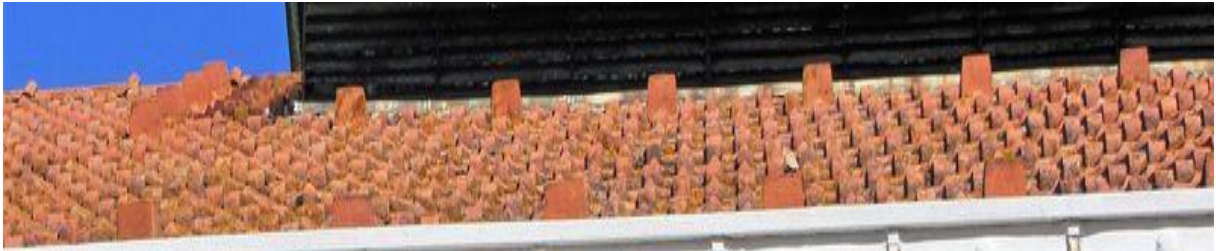
As telhas apresentam sinais evidentes de envelhecimento. Pelo exterior, é de notar uma mancha geral que cobre praticamente todas as telhas de tom esverdeado, sendo causada possivelmente pela presença de vegetação, tal como musgos. Pelo interior, é de realçar que todas as telhas exibem um tom negro em certas zonas e esbranquiçado noutras, sendo um sinal de humidade que penetrou nas mesmas, indicação que a sua função impermeabilizante já não se encontra em boas condições.

Figura 1- Vista exterior da cobertura, com as telhas manchadas de tom verde. Fonte: Autor, outubro 2017.

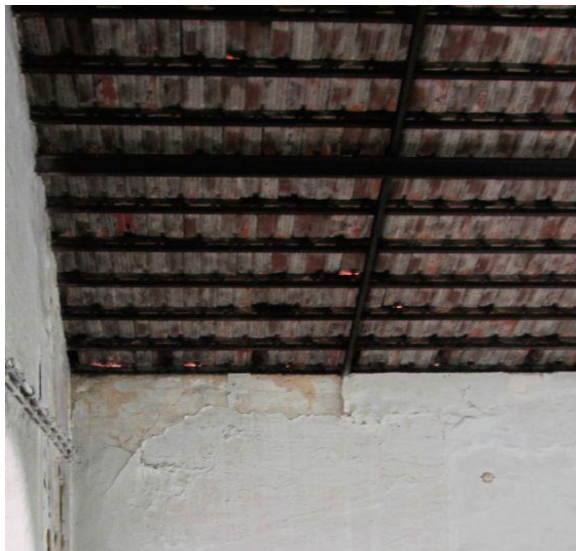
Nota-se em certas zonas um deslocamento ligeiro de determinadas telhas, detetado pela entrada de luz natural. Este deslocamento pode provocar a entrada de águas pluviais, facilitando a infiltração nos paramentos e a sua degradação.

Figura 2- Vista interior da cobertura, realçando alguns pontos de entrada de luz entre as telhas, podendo ser local de infiltrações de águas pluviais, tomando como referência as humidades presentes no paramento adjacente. Fonte: Autor, outubro 2017.

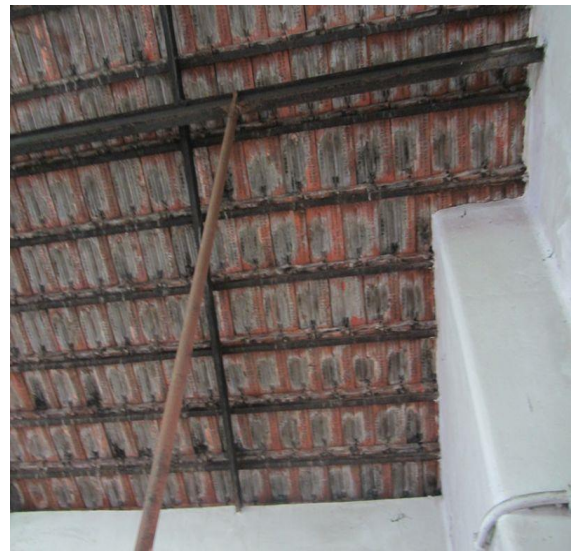
Figura 3- Vista interior da cobertura, notando o facto de todas as telhas apresentarem manchas escuras de humidade. Fonte: Autor, outubro 2017.

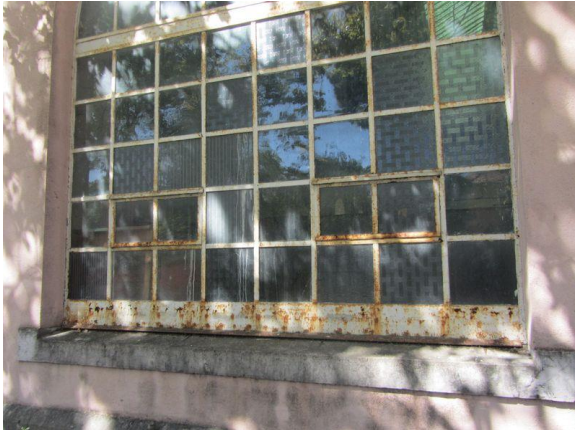
A corrosão está presente em todos os vãos de janela do edifício. Em alguns casos o seu estado está tão avançado que já ocorreu a perda de material. É uma situação natural devido ao material constituinte das janelas ser ferro, aliado à exposição às intempéries durante largos anos sem manutenção. O ferro oxidou despoletando esta patologia.

Figura 1- Vão de janela na fachada tarдоз corroída.  
Fonte: Autor, outubro 2017.

Devido ao estado atual dos vãos de janela, terá de se proceder à sua substituição por vãos novos. Seria uma mais valia se os novos vãos fossem em alumínio para não ocorrer corrosão e com vidros duplos para uma melhor eficiência energética do edifício.

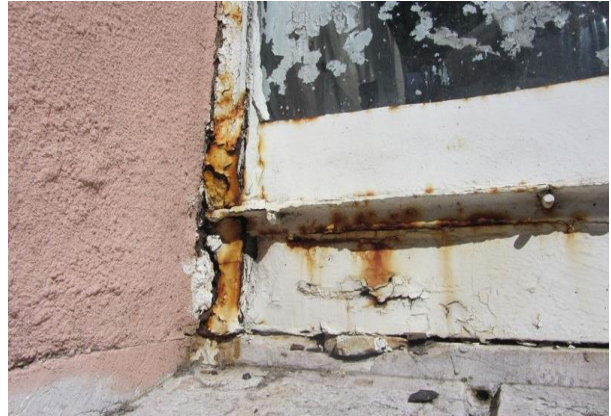
Figura 2- Vão de janela corroído na fachada lateral direita, apresentando uma elevada degradação e descolamento do paramento. Fonte: Autor, outubro 2017.

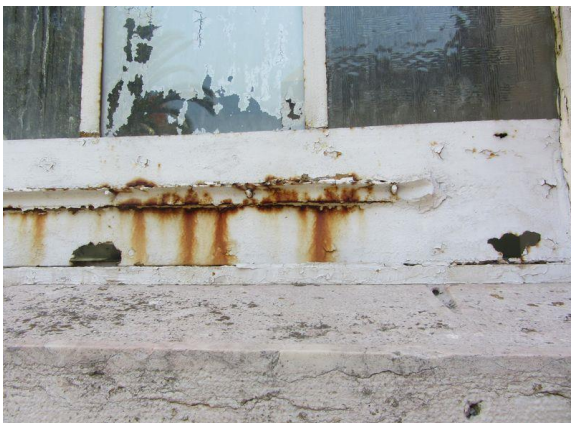
Figura 3- Vão de janela com corrosão avançado apresentando perda de material. Fonte: Autor, outubro 2017.

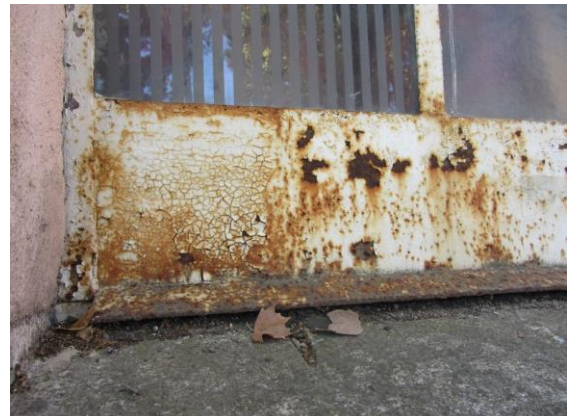
Figura 4- Vão de janela apresentando corrosão muito desenvolvida, tendo já em variados locais danificado por completo o revestimento de tinta. Fonte: Autor, outubro 2017.

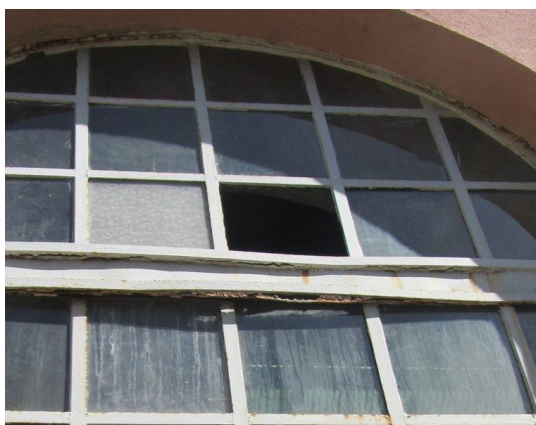
As consequências desta patologia prendem-se com o facto de haver uma exposição do interior do edifício aos elementos atmosféricos, tais como vento, pluviosidade, humidade, entre outros, podendo ocorrer deterioração dos paramentos e de outros materiais que estejam no interior do edifício, por isso a sua resolução deverá ser breve.

Figura 1- Perda de vidro no vão de janela situado na fachada lateral direita. Fonte: Autor, outubro 2017.

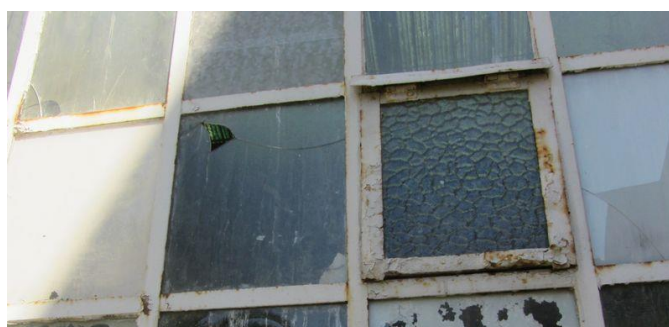
Figura 2- Quebra de vidro no vão de janela situado na fachada lateral direita. Fonte: Autor, outubro 2017.

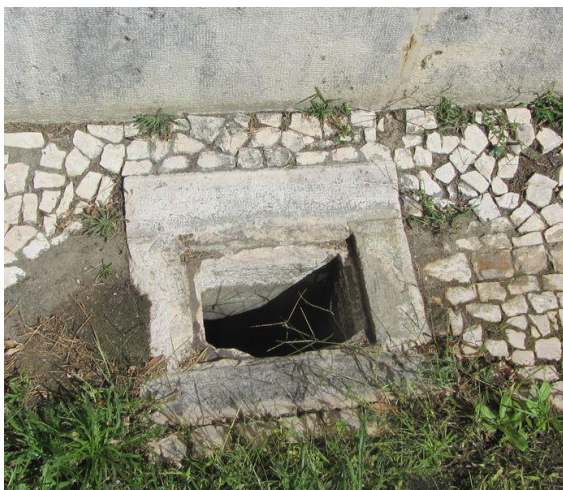
Figura 1- Caixa de visita sem grelha, situada na fachada lateral direita. Fonte: Autor, outubro 2017.

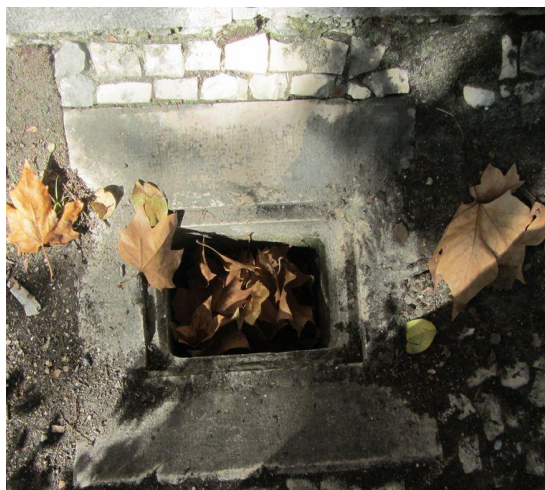
Figura 2- Caixa de visita sem grelha e com deposição de folhas que poderão causar entupimentos na rede de esgotos, situada na fachada tardoz. Fonte: Autor, outubro 2017.

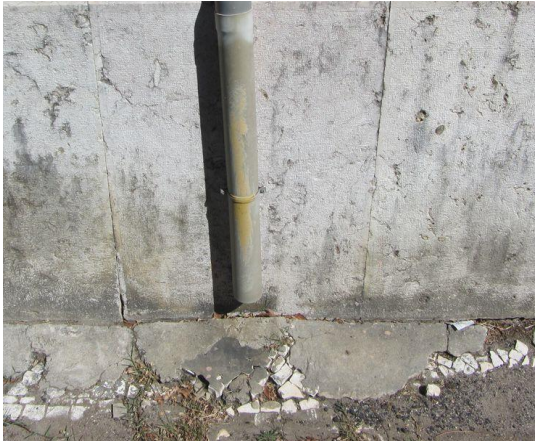
Nesta ficha reuniram-se as patologias afetas ao canal de drenagem que rodeia o edifício, visto ser um elemento secundário da rede de águas pluviais. O canal de drenagem é constituído por pedra vidro, estilo calçada portuguesa de pequena dimensão. Em certos locais, como por exemplo em baixo de um tubo de queda, apresenta um revestimento de argamassa cimentícia já degradada. Noutros locais é de notar a ausência de elementos da calçada, onde se forma vegetação.

Figura 1- Revestimento de argamassa cimentícia já degradada por baixo do tubo de queda. Fonte: Autor, outubro 2017.

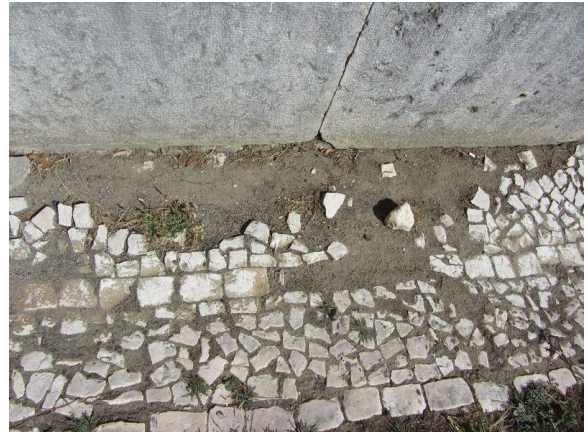
Figura 2- Ausência de elementos de calçada no canal de drenagem, na fachada lateral direita. Fonte: Autor, outubro 2017.

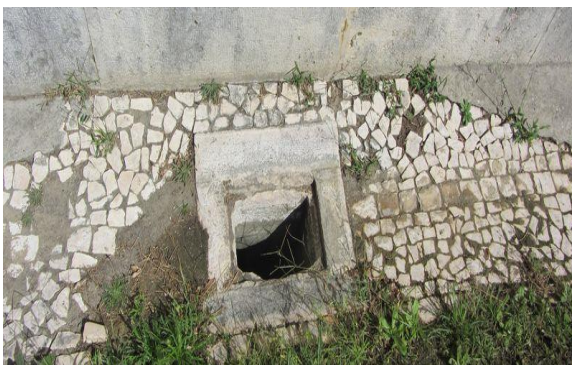
Figura 3- Presença de vegetação nos locais onde faltam elementos da calçada e entre juntas já degradadas, na fachada lateral direita. Fonte: Autor,

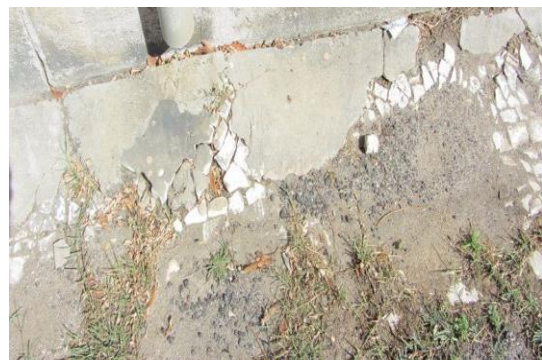
Figura 4- Presença de sujidades no canal de drenagem. (terra, areia, entre outros). Fonte: Autor, outubro 2017.

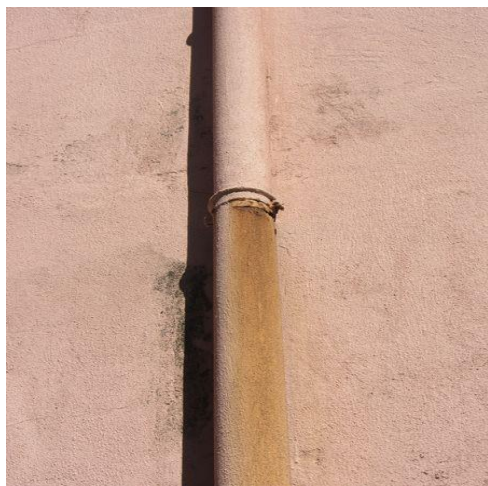
A não substituição do tubo irá dar continuação à agravação da mancha ferrosa e ao deficiente escoamento das águas provenientes da cobertura.

Figura 1- Rotura de tubo de queda, localizado na fachada lateral direita. Fonte: Autor, outubro 2017.

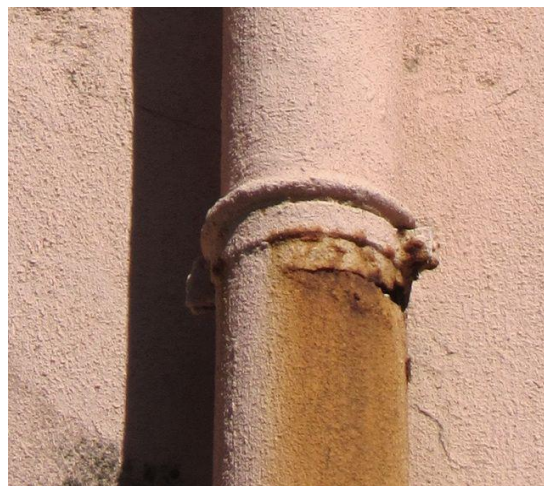
Figura 2- Pormenor da rotura do tubo de queda. Fonte: Autor, outubro 2017.

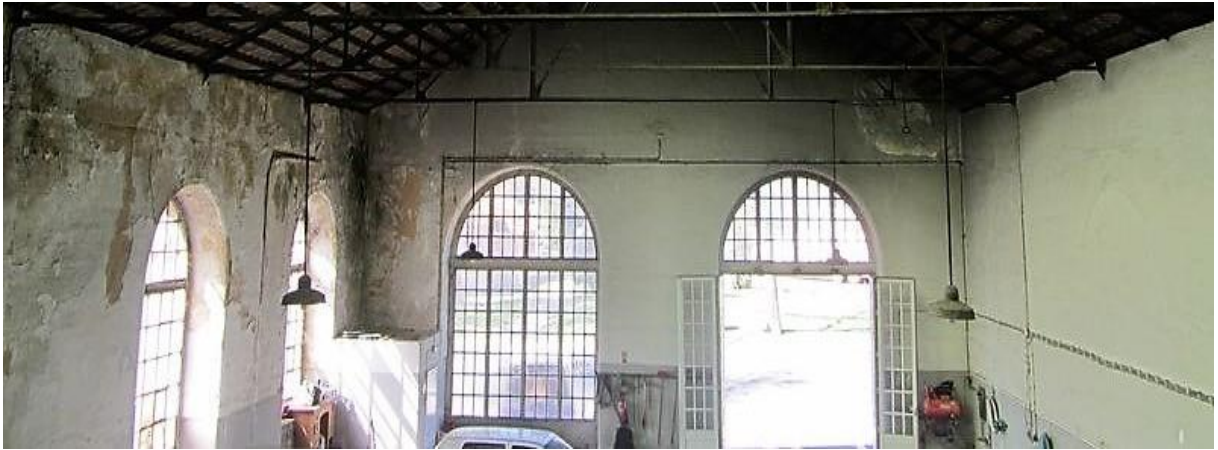
Figura 1-Vista geral das criptoeflorescências presentes na parte superior dos paramentos, em estande avançado com degradação do reboco e colonização biológica em certas zonas. Fonte: Autor, outubro 2017.

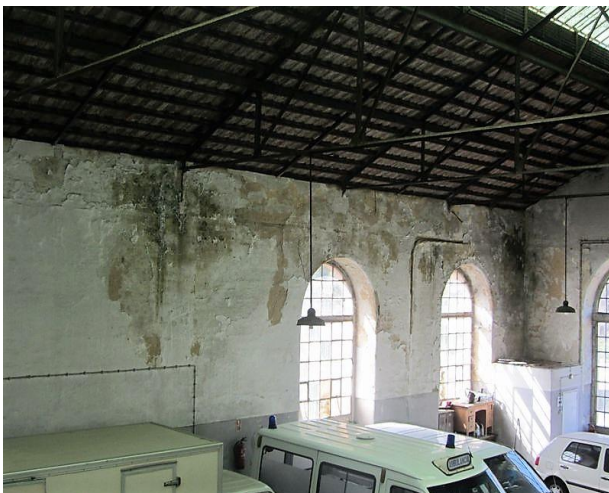
Figura 2- Criptoeflorescências na zona mais afetada do edifício. Fonte: Autor, outubro 2017.

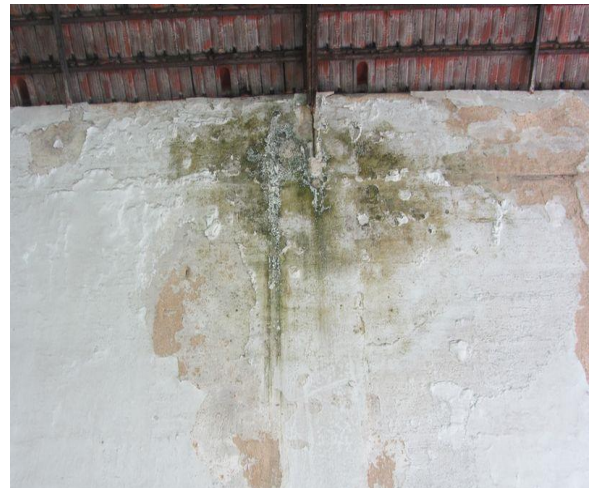
Figura 3- Pormenor de criptoeflorescências com degradação do reboco e colonização biológica. Fonte: Autor, outubro 2017.

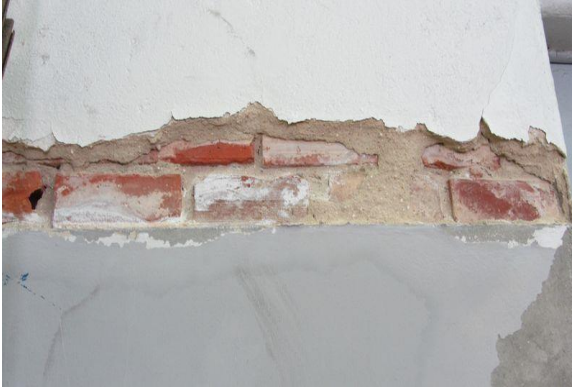
Figura 1- Destacamento do reboco, no paramento interior da arrecadação em frente da entrada. Fonte: Autor, outubro 2017.

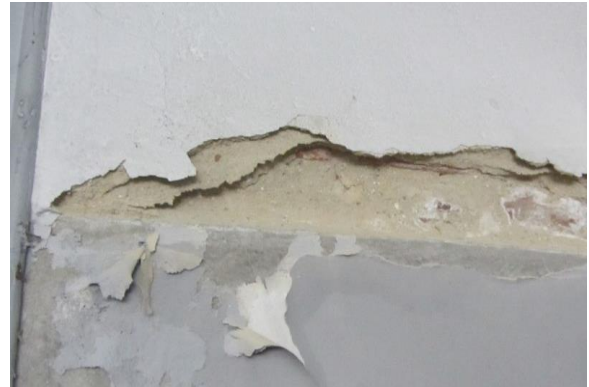
Figura 2- Destacamento do reboco, no paramento no interior da arrecadação. Fonte: Autor, outubro 2017.

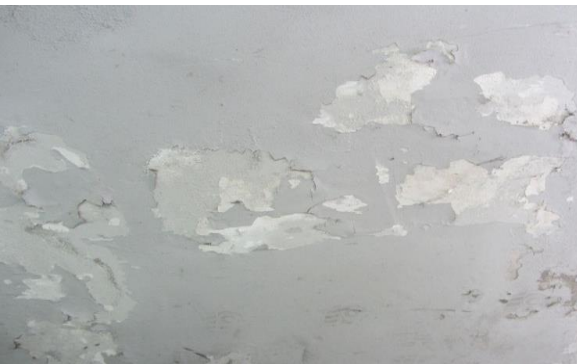
Figura 3- Destacamento de tinta, no paramento interior do lado direito. Fonte: Autor, outubro 2017.

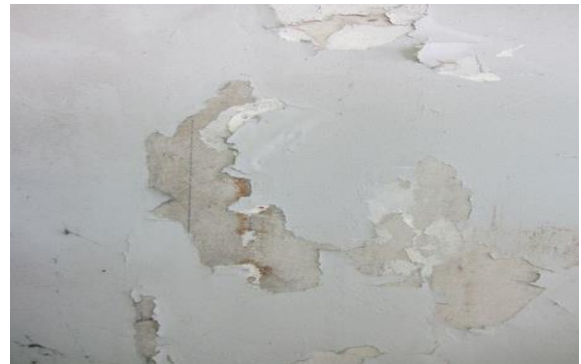
Figura 4- Destacamento de tinta, no paramento interior do lado esquerdo. Fonte: Autor, outubro 2017.

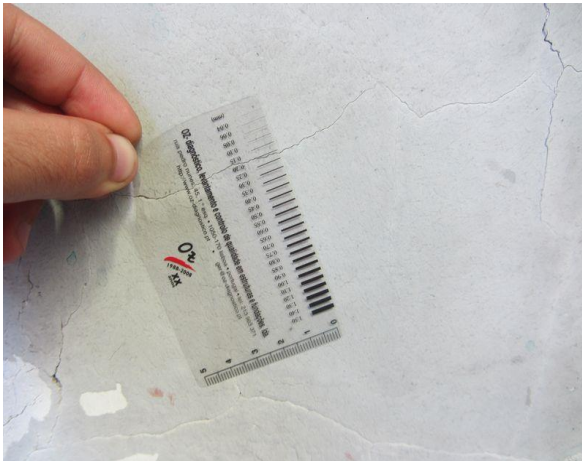
Figura 1- Fissura com largura de 0,2mm, situada num paramento no interior do edifício junto à entrada. Fonte: Autor, outubro 2017.

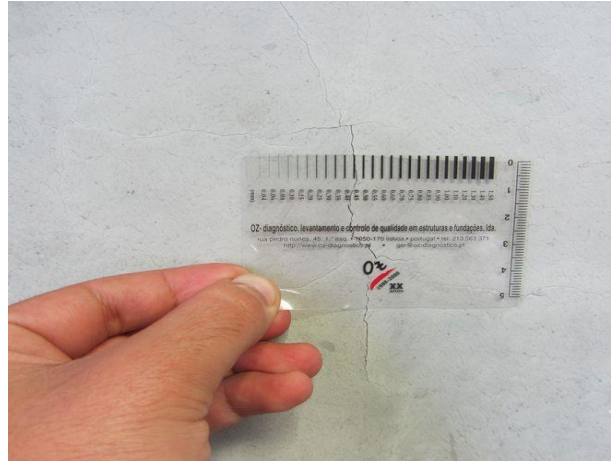
Figura 2- Fissura com 0,4mm de largura, num paramento interior junto à entrada do edifício. Fonte: Autor, outubro 2017.

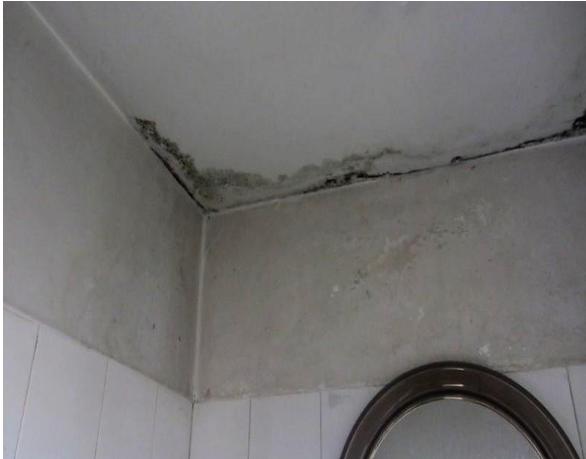
Figura 1-Humidades presentes no teto da instalação sanitária. Fonte: Autor, outubro 2017.

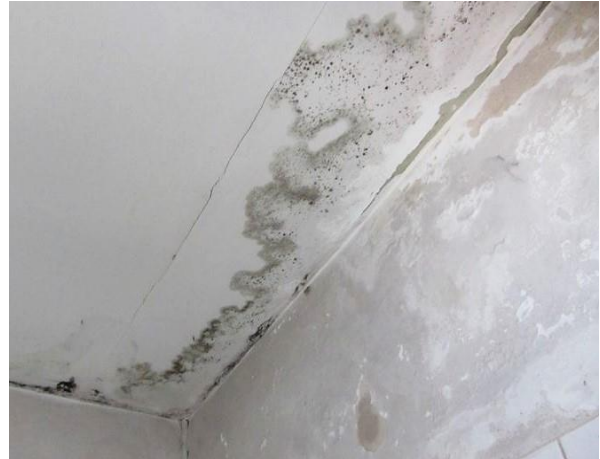
Figura 2- Humidades no teto da instalação sanitária, que também estão a afetar os paramentos adjacentes. Fonte: Autor, outubro 2017.

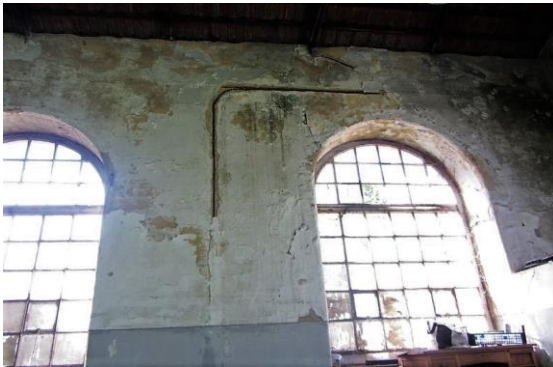
Figura 1- Oxidação dos tubos que protegem os fios das instalações elétricas, que com a expansão do metal devido à corrosão fez soltar o reboco que cobria essa zona, situado na parede sudeste. Fonte: Autor, outubro 2017.

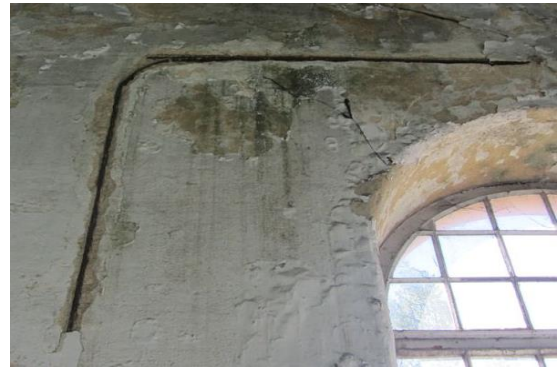
Figura 2- Pormenor do tubo oxidado. Fonte: Autor, outubro 2017.

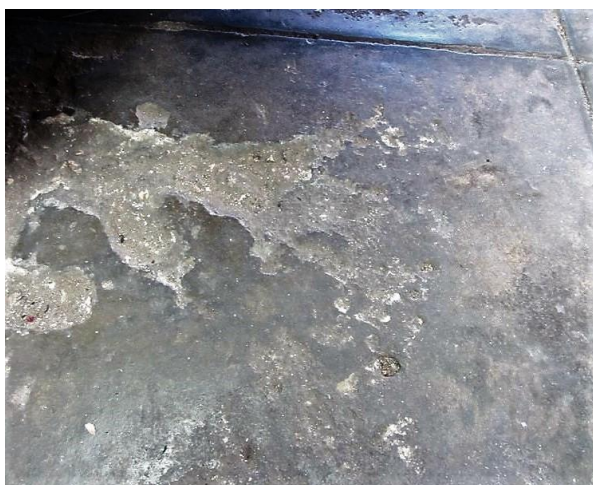
Figura 1- Desgaste do pavimento com destruição da camada superficial da betonilha. Fonte: Autor, outubro 2017.

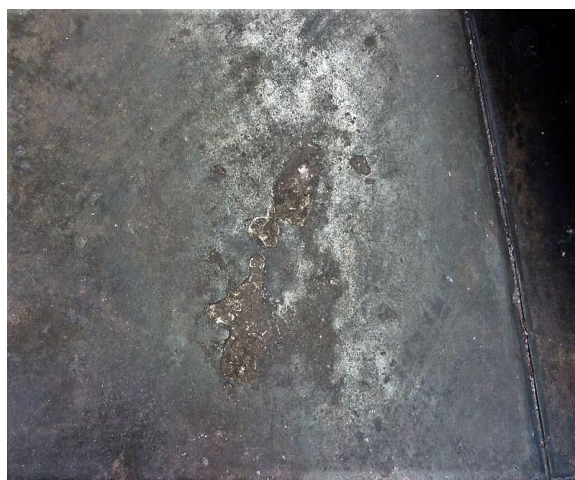
Figura 2- Pormenor do desgaste provocado por cargas excessivas. Fonte: Autor, outubro 2017.
