**INSTITUTO SUPERIOR DE ENGENHARIA DE LISBOA**

## **Acompanhamento da ampliação do Restaurante Mexicano “La Siesta”, em Algés**

Relatório de estágio para obtenção do grau de Mestre em Engenharia Civil na área de  
Especialização de Edificações

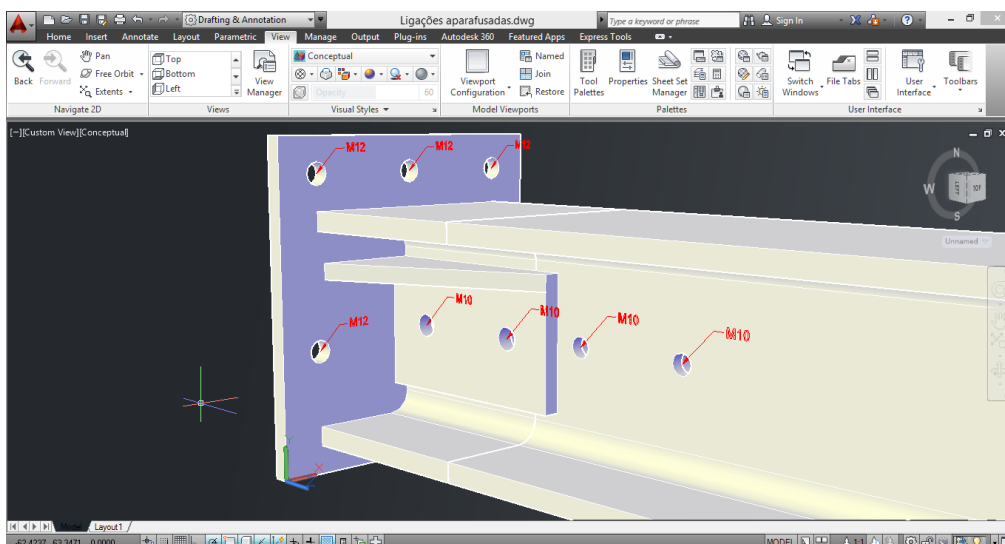
*Figura 19 - Vista lateral da ligação (esquerda)*

Na vista lateral esquerda é visível o troço de perfil metálico HEB a perfazer o espaço, assim como o desfaseamento entre as furações da viga e as do esquadro fixo à chapa de fixação ao alçado.

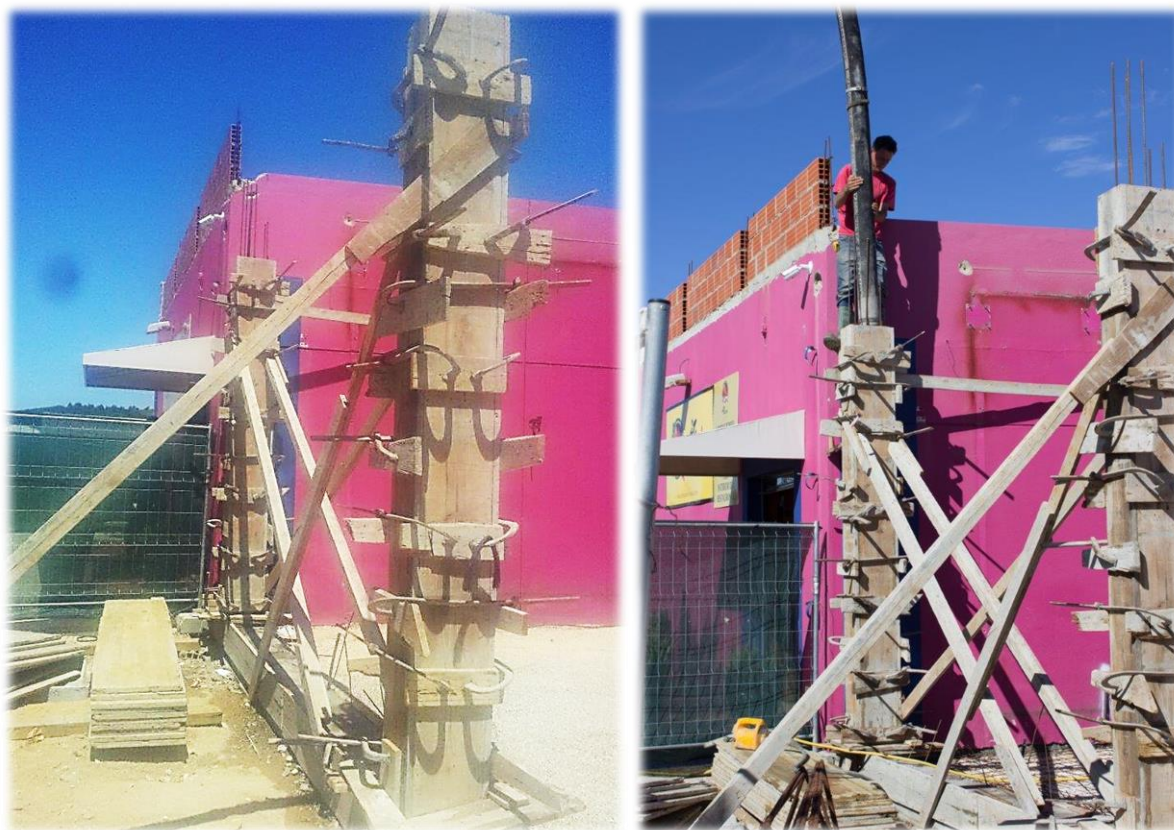
Para a betonagem destes elementos recorreu-se novamente à autobomba, tendo existido bastante desatenção em relação à segurança em obra, como é possível verificar na figura 67, na qual, sem qualquer plataforma de apoio, o trabalhador que está a betonar corre grandes riscos de queda em altura, voltando a comete-los quando foi necessário fazer a vibração do betão.

*Figura 67 - Cofragem e Betonagem dos pilares no alçado principal*

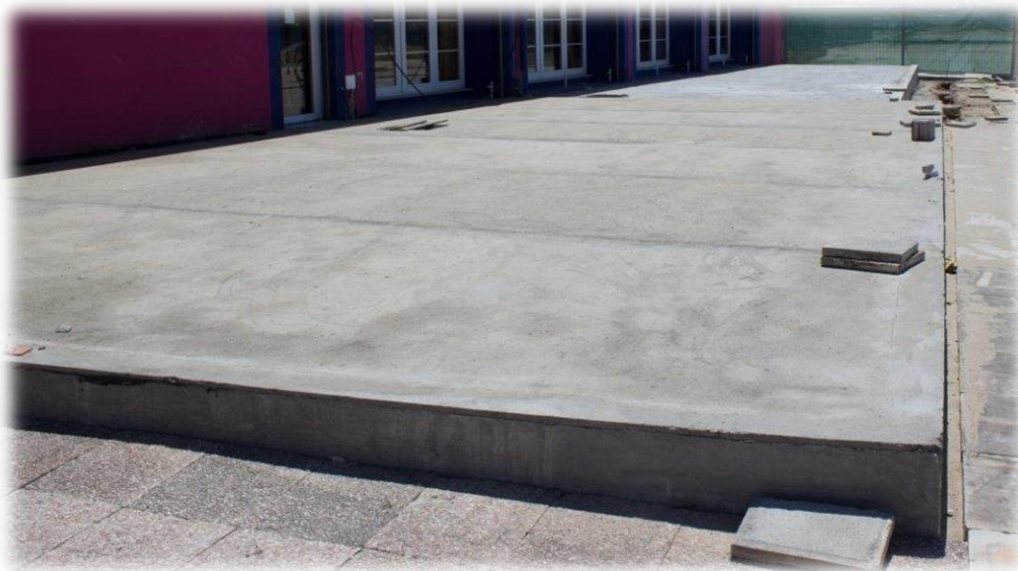
Não existindo nenhum ponto a apontar no que diz respeito às técnicas e materiais utilizados, houve ainda assim algum descuido na posterior rega das mesmas, vindo-se a formar algumas microfissuras nas betonilhas interiores sem prejuízo para a funcionalidade pretendida. No caso da betonilha exterior (zona do deck), devido a falha na cota da camada de compressão da laje aligeirada (demasiado elevada), a espessura da camada de forma teria de ser baixa, na ordem dos 2-5cm, tendo por isso se recorrido a um microbetão monocomponente, reforçado com fibras, de trabalhabilidade ideal para este tipo de situações, com o qual já não existiram posterior fissuras, estas sim, poderiam comprometer a funcionalidade do conjunto. Na figura 85 é possível observar uma das betonilhas em fase de execução, cujo aspecto final pode ser comprovado na figura 86.

*Figura 86 - Aspecto final da betonilha*

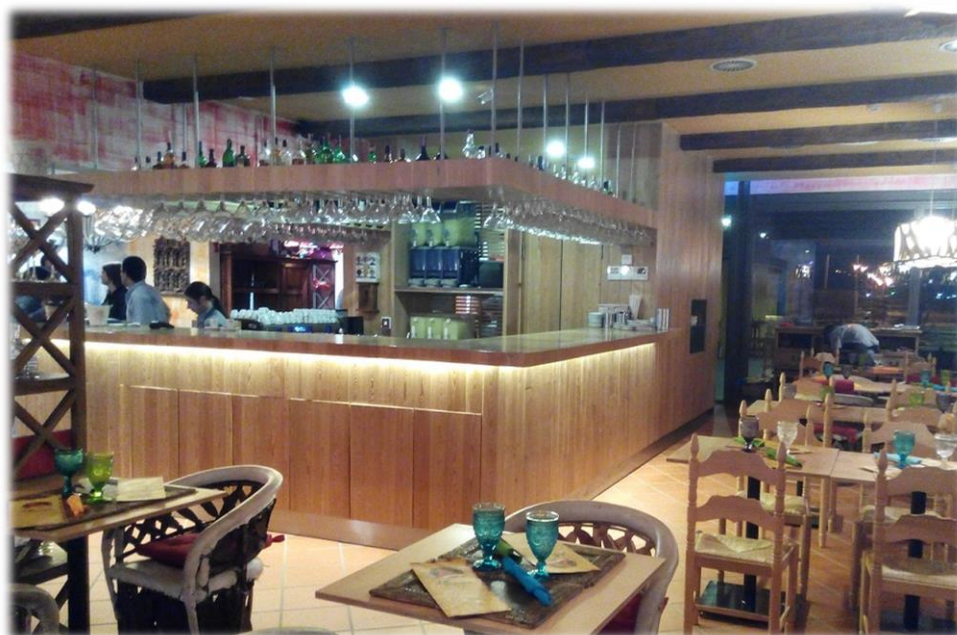
Relativamente a todo o processo de fabrico e montagem do bar e seus elementos constituintes, é de salientar a não apropriada fixação dos elementos de sustentação da prateleira elevada em “consola”, que deveriam de estar ligados à estrutura metálica da cobertura ou a uma estrutura metálica intermédia oculta no tecto falso, ao invés da solução adoptada de ligação dos varões à estrutura do tecto falso, que como já foi descrito anteriormente, deveria de estar ligada à estrutura metálica de forma mais eficiente. Esta solução poderá trazer consequências relativamente à estética, sendo mais que provável a futura existência de espaçamento nas juntas do revestimento, e também a criação de flechas nos vãos, pela excentricidade entre os varões e respectivo elemento da estrutura do tecto falso, com o centro de massa da prateleira elevada.

*Figura 102 - Aspecto final do Bar já em fase de utilização do mesmo e da nova Sala*

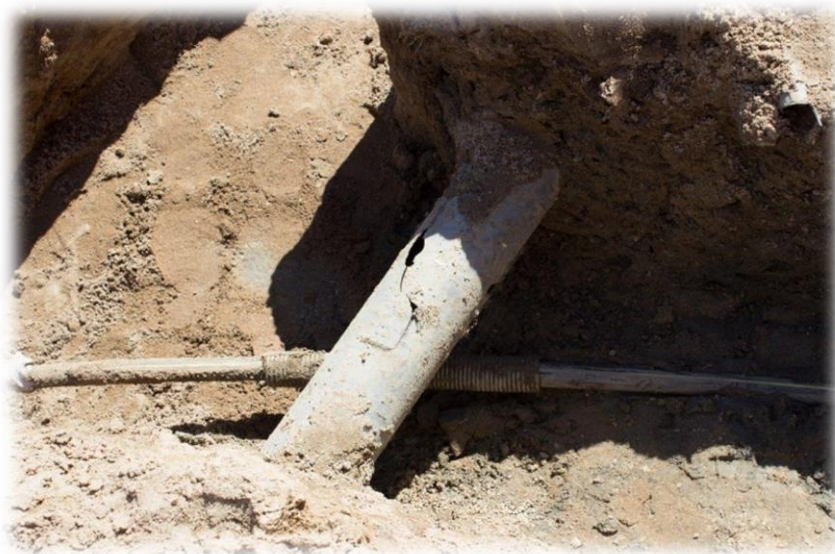
Por danos pré-existentes ou devido a falta de cuidado na remoção das terras (figuras 116 e 117), alguns troços de tubagem em PVC da rede de drenagem de águas residuais e pluviais, tiveram de ser reparados por intermédio de corte da secção danificada e posterior inserção de novo troço de igual diâmetro e características, devidamente selado onde posteriormente se execução um ensaio de descarga de modo a garantir a perfeita funcionalidade da reparação.

*Figura 116 - Troço de tubagem com rotura*

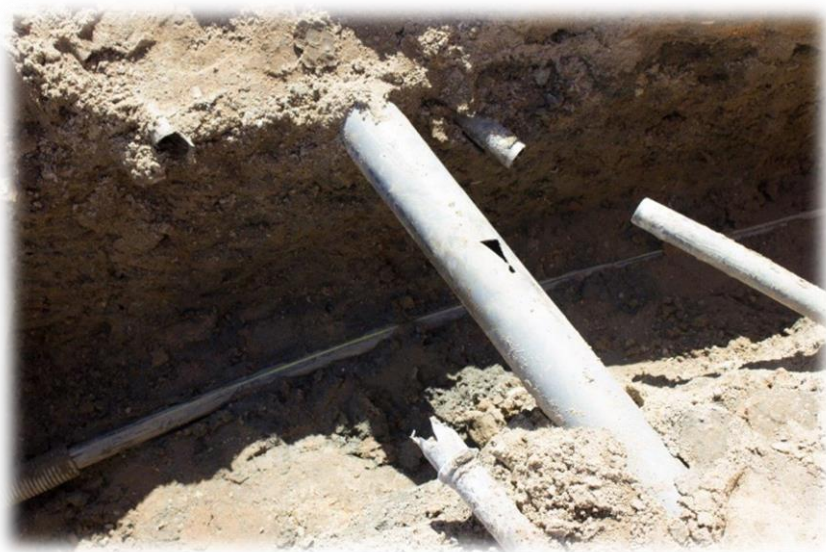
*Figura 117 - Troço de tubagem pluvial com rotura*

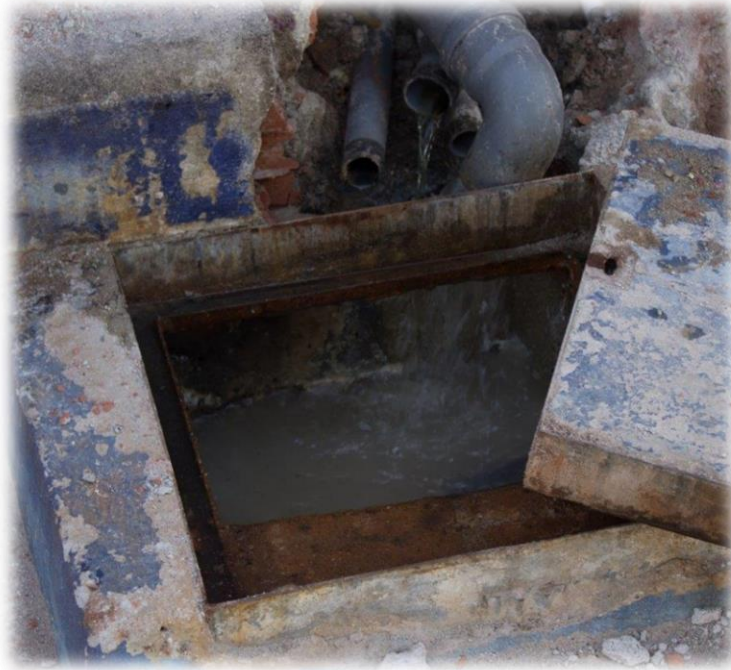
Já existente no local, proveniente de diversas necessidades adicionais de drenagem de equipamentos não projetados originalmente para a cozinha, encontrou-se um congestionamento e uma ligação deficiente à caixa de visita existente para o efeito, onde um conjunto de tubagem afluía livremente (figura 119). Apresentou-se prontamente a necessidade de rectificação desta entropia, tendo sido necessário remover a tampa da caixa de visita (já também deteriorada) e sanear a parede exterior em volta da tubagem, para posteriormente se redirecionar os vários troços para a caixa de visita (figura 120).

*Figura 119 - Caixa de visita com deficiente encontro de esgotos miúdos da cozinha*

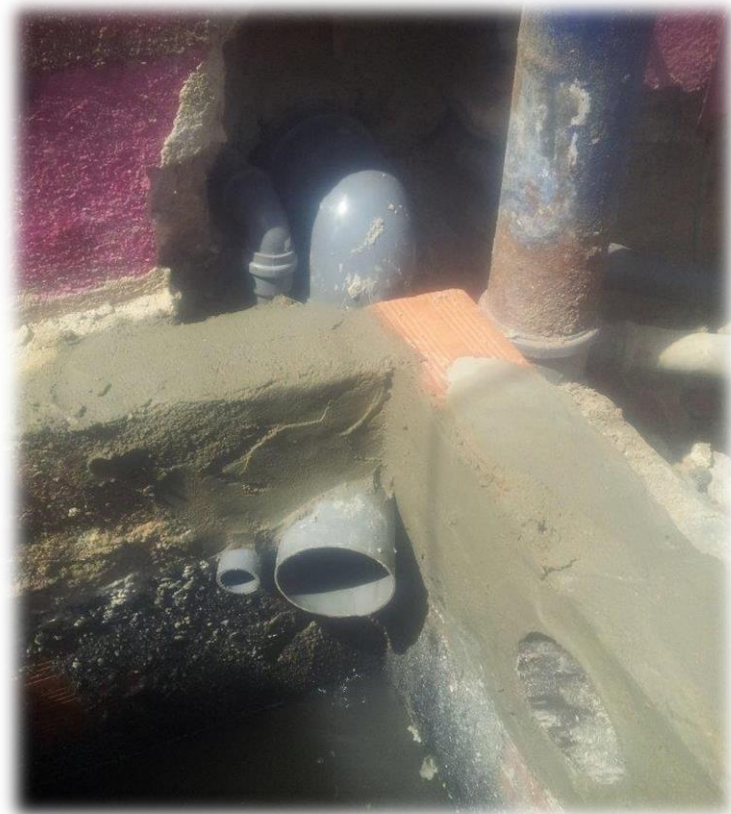
*Figura 120 – Caixa de visita com esgotos miúdos da cozinha devidamente organizados*

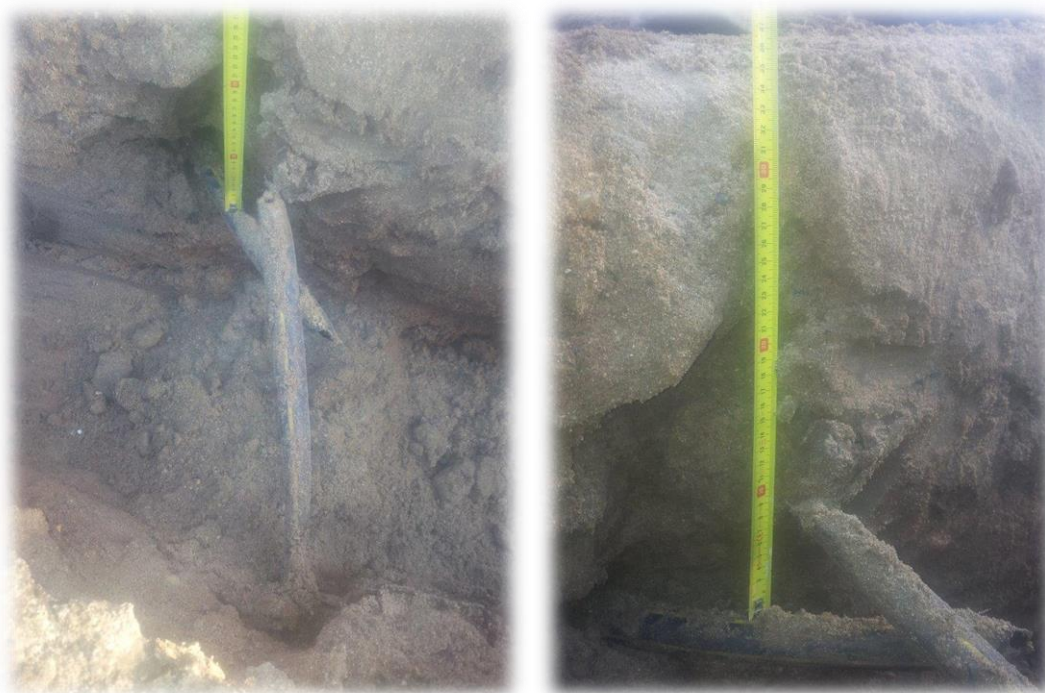
Verificou-se que a localização da caixa de corte geral não coincidia com a realidade, pelo que se tentou adivinhar o traçado real, representado a encarnado na figura anterior. Indicava ainda em projecto que a tubagem encontrava-se a não menos de 60cm da cota mais alta do pavimento e que existiria uma fita avisadora conforme é regulamentar. No entanto, tal não se verificou, o que acabou por ser descoberto da pior maneira, ocorrendo uma rotura por puxão aquando a abertura das valas para as fundações no local. A tubagem não só encontrava-se a cerca de 40cm da cota do pavimento, como a fita avisadora não existia, como é possível comprovar na figura 122.

*Figura 122 - Rotura da tubagem de gás (à esq.) Profundidade de passagem da tubagem (à dt.)*

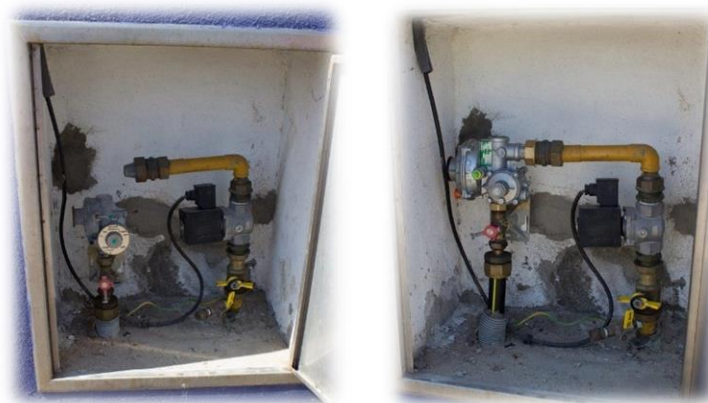
*Figura 123 - Redutor de pressão partido devido a translação vertical (à esq.) Redutor de pressão novo (à dt.)*

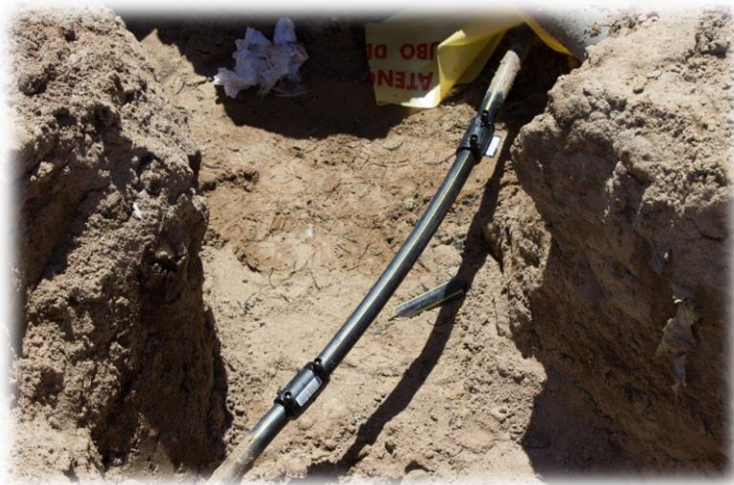
*Figura 125 - Rotura já devidamente neutralizada por intermédio de dois ligadores*

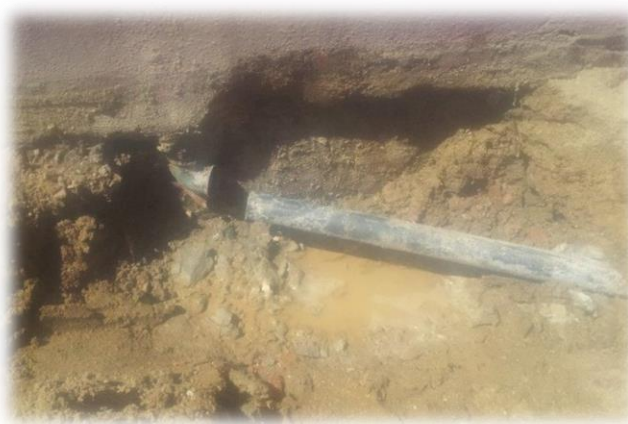
Aquando a remoção de algumas lajetas e remoção de terras junto ao contador de alimentação de água, surgiu uma rotura no acessório da tubagem a jusante do contador (figura 134), que se encontrava envolvido em argamassa, tendo sido necessária uma intervenção rápida por parte do canalizador contratado, visto o restaurante estar prestes a servir almoços, tendo recorrido prontamente a uma substituição do acessório de ligação (figura 135).

*Figura 134 - Local da rotura momentos antes da reparação*

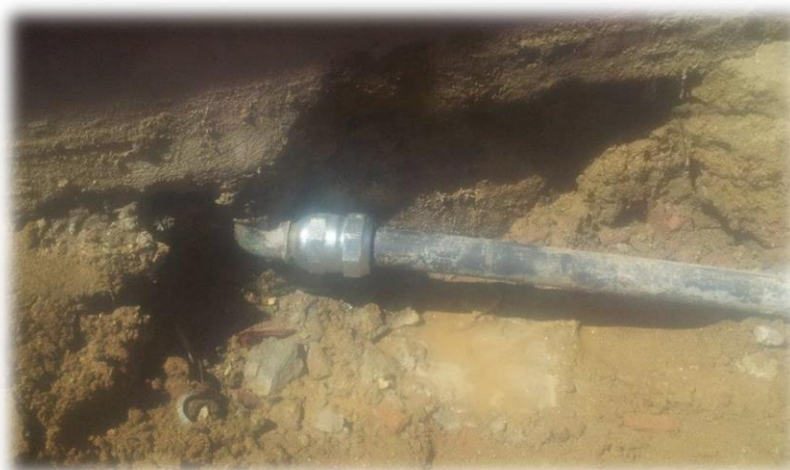
Figura 135 - Rotura já solucionada com acessório de ligação
