## **Recuperação das Comportas de Uma Grande Barragem**

Relatório de Estágio de Natureza Profissional para a obtenção do Grau de Mestre em  
Engenharia Mecânica

**Novembro de 2023**

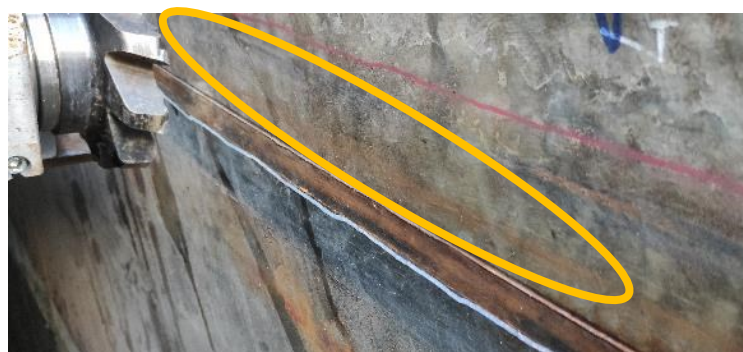
Durante os trabalhos da Empresa, observou-se que, em alguns casos, havia interferências da comporta com as peças fixas causando deformações plásticas localmente. Nomeadamente sulcos provocados pela chapa de face (Figura 9) e depressões causadas pela pressão exercida pelos próprios roletes (Figura 10).

**Figura 9** – Sulco causado pela chapa de face da comporta

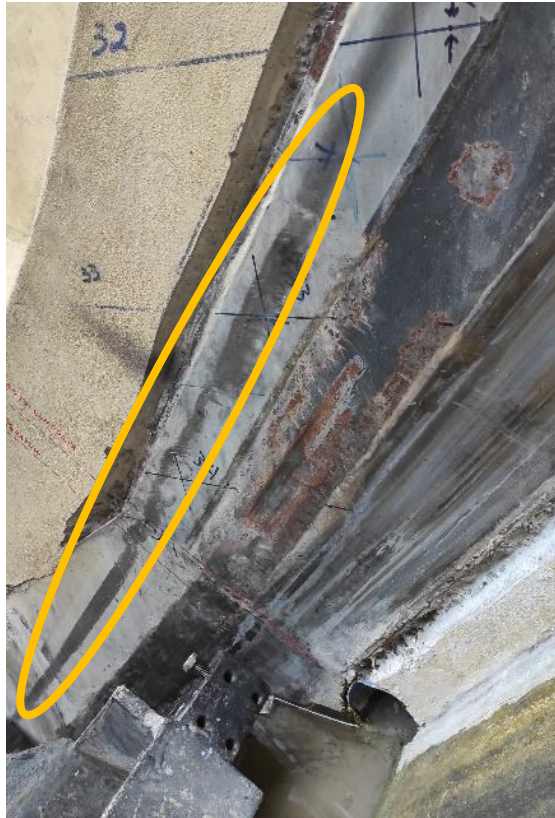
**Figura 10** – Depressão causada pelos roletes

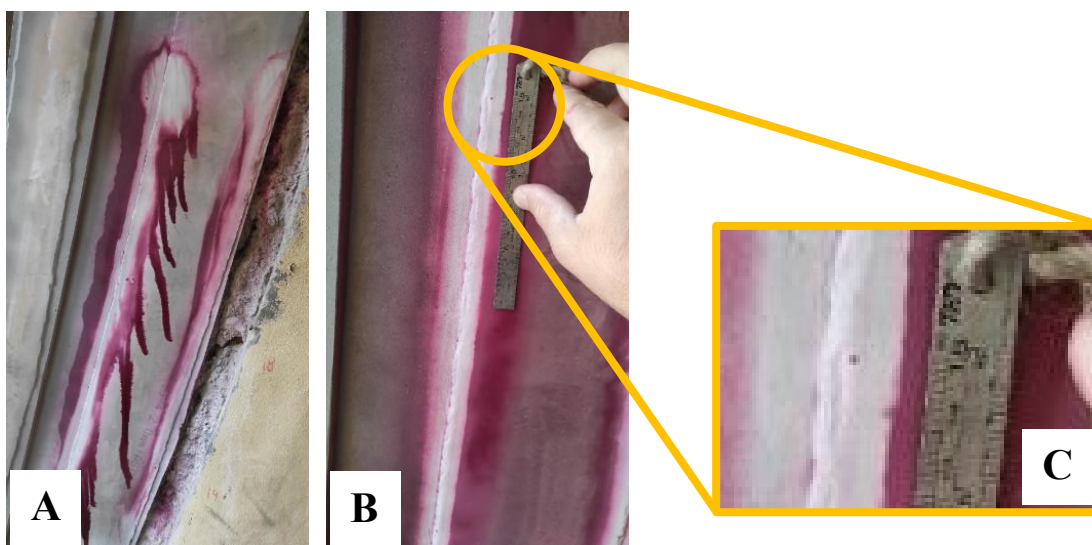
Todos os ensaios feitos na barragem seguiram este procedimento de ensaio. Alguns dos ensaios feitos em zonas críticas deram indicações que originaram reparações. Outros ensaios, como o da figura abaixo (Figura 28 – B e C), revelaram descontinuidades, mas estas foram consideradas como aceitáveis por serem de tamanho inferior a 5 mm e não estarem agrupadas ou numa linha segundo a norma ISO 23277.5

**Figura 28** – Ensaio por líquidos penetrantes: A – Aplicação de Líquidos Penetrantes; B – Descontinuidade observada; C – Detalhe da descontinuidade B

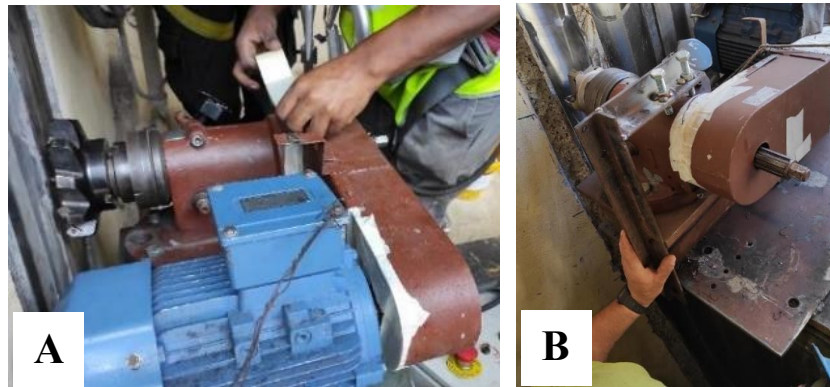
Durante o processo de maquinagem, observou-se a entrada de aparas para o conjunto da transmissão, o que originou diversos cortes nas correias de transmissão, que provocaram a fratura das mesmas e consequentes tempos de paragem. Foi por isso necessário tapar as aberturas da proteção da correia com fita adesiva, sendo que após este procedimento, não se voltaram a observar danos nas correias (Figura 31 – A).

em aço na zona da fresa tendo-se conseguido reduzir as vibrações e melhorar o desempenho da máquina (Figura 31 – B).

**Figura 31** – Máquina de corte 1: A – Proteção da correia; B – Aplicação do suporte anti vibrações

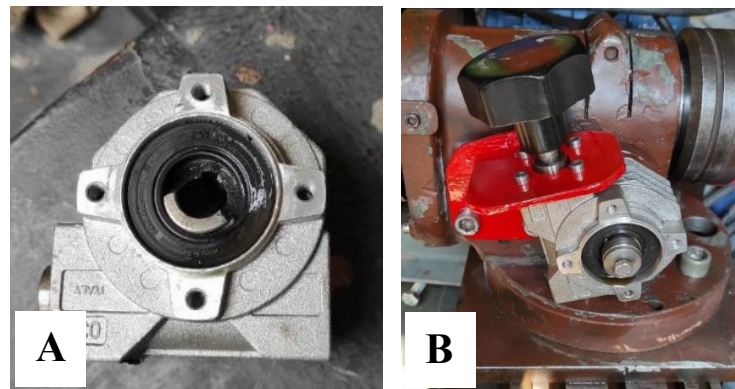
Durante a operação observou-se que o redutor da máquina de corte fraturava repetidamente na mesma localização. Verificou-se que a chaveta plana tinha um defeito que causava essas fraturas. Procedeu-se a essa substituição ao mesmo tempo que se fabricou um novo suporte mais robusto (Figura 32).

**Figura 32** – Máquina 1: A – redutor partido; B – novo suporte

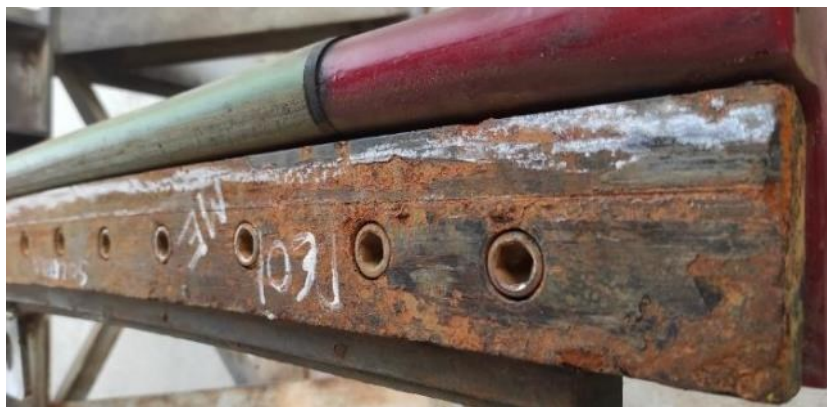
Observou-se que a proteção anticorrosiva das partes metálicas se encontrava, de uma forma genérica, em muito más condições, apresentando riscos e sulcos nas barras de aperto da estanquidade que resultaram na completa remoção da tinta (Figura 34). Estes danos resultaram do movimento da comporta e do atrito das barras de aperto sobre as peças fixas, que não devem entrar em contacto. As peças fixas exibiam também alguns riscos resultantes do atrito entre as peças.

Figura 34 – Barra de aperto: riscos, sulcos e remoção da proteção anticorrosiva

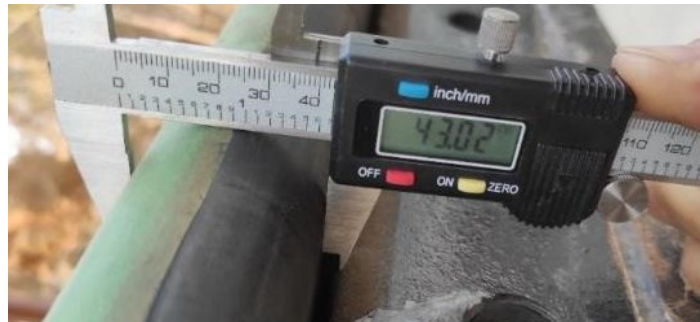
**Figura 35** – Medição da dimensão do bolbo, para comparação com o valor de projeto, observando-se valor inferior ao expectável resultado de deformação permanente da estanquidade da margem esquerda DC01 – 43mm

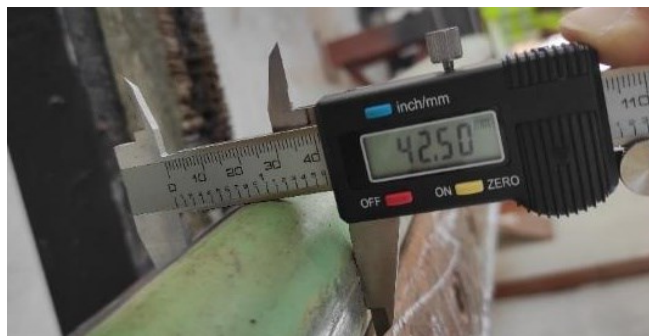
**Figura 36** – Medição da dimensão do bolbo da estanquidade da margem direita do DC01, observando-se uma deformação permanente do bolbo maior que na estanquidade da margem oposta – 42.5mm

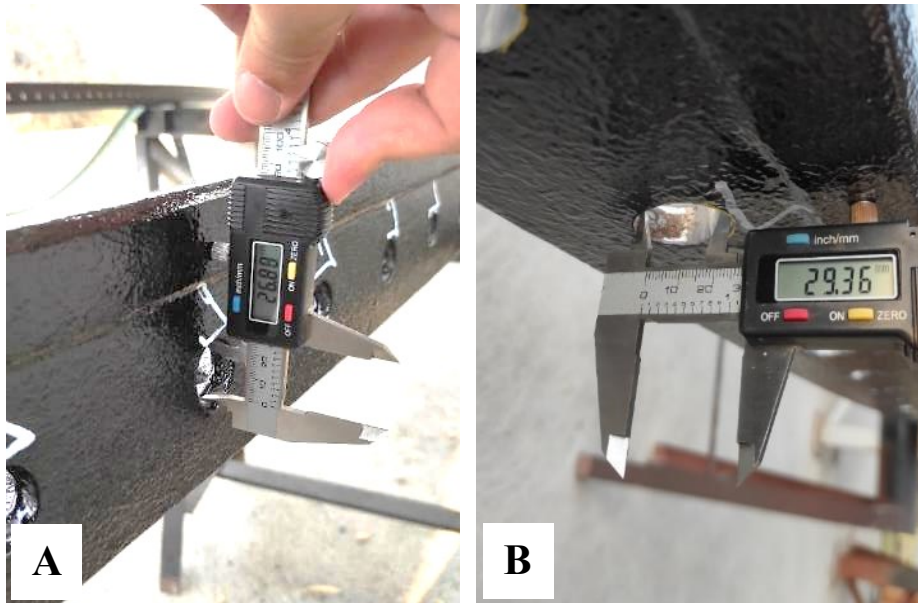
**Figura 42** – Ovalização dos furos de regulação lateral; A – antes com 27mm; B – depois com 29mm

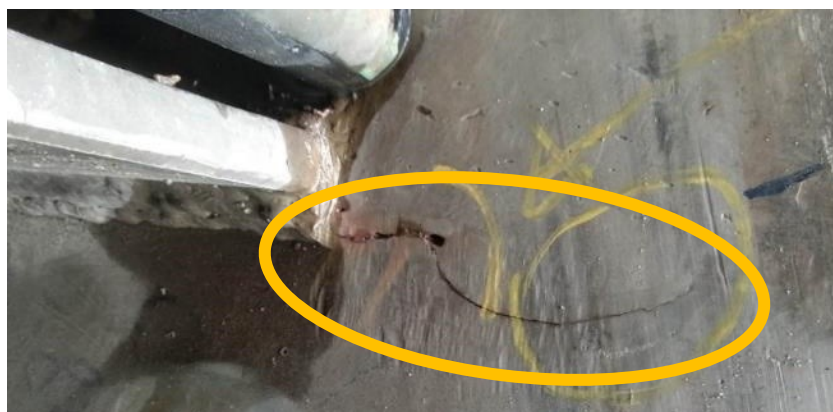
Durante a remoção das estanquidades e inspeção das peças fixas laterais, verificou-se a existência de uma fissura na peça fixa. Como se tratava de uma fissura na blindagem de aço inoxidável 17-4 e no caminho onde passa a estanquidade, foi especialmente importante proceder à sua reparação.

**Figura 43** – Fissura na peça fixa

Esta fissura nas peças fixas situa-se na zona da travessa frontal e pensou-se estar relacionada com o diferente movimento entre as paredes e a travessa frontal devido às reações químicas no betão.

O problema foi reportado ao cliente e reparado posteriormente.

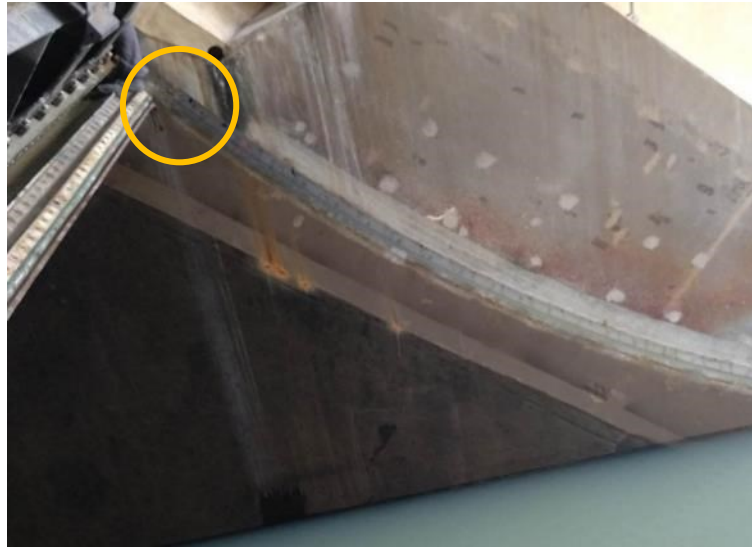
**Figura 44** – Fissura DC1 – localização da fissura na zona de passagem de água e no plano de escorregamento da estanquidade

A fissura foi motivada pelo movimento diferencial entre a zona rígida (zona da travessa frontal) e a zona mais deformável (blindagem abaixo da travessa frontal)

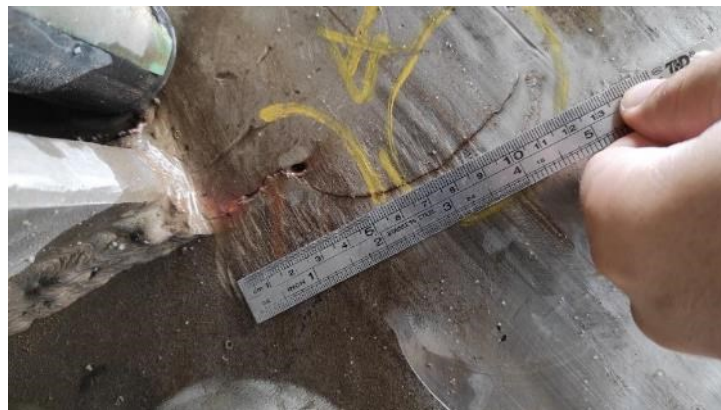
**Figura 45** – Fissura DC1 – detalhe da fissura com cerca de 11cm de comprimento a começar na soldadura da travessa frontal com a peça fixa lateral

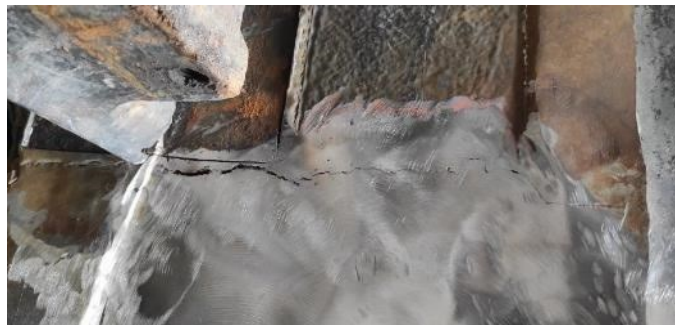
Com o desenvolvimento dos trabalhos de maquinagem foram detetados alguns problemas nas uniões soldadas entre as peças fixas. Em quase todas as soldaduras as fissuras desenvolviam-se em toda a espessura das peças. Registou-se um caso onde se observou uma fissura antes de se proceder a qualquer maquinagem. Em todos os casos foi feita a recuperação das soldaduras. Na figura seguinte mostra-se uma fissura observada entre a blindagem de aço martensítico e o aço carbono na zona de transição.

**Figura 48** – Fissura observada nas peças fixas entre a parte inferior do aço carbono com a parte do aço martensítico

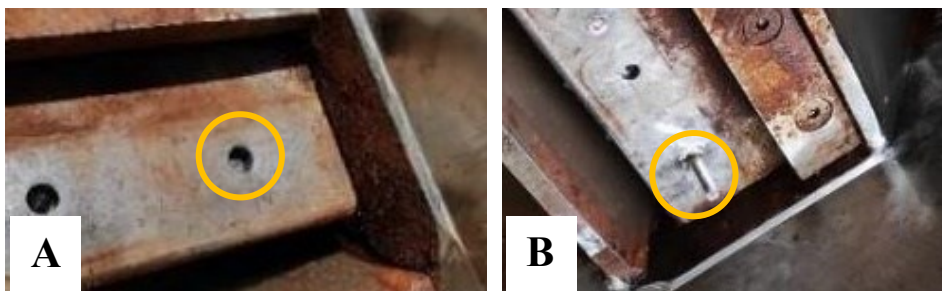
**Figura 51** – A – Parafuso partido; B – Perno roscado soldado
