## **Inspeção e Manutenção de Torres de Radiocomunicações**

**Torres Transportáveis e Torres GFRC**

**Ensaios de Tração em Ancoragens**

Relatório de estágio para obtenção de grau de Mestre em Engenharia Civil

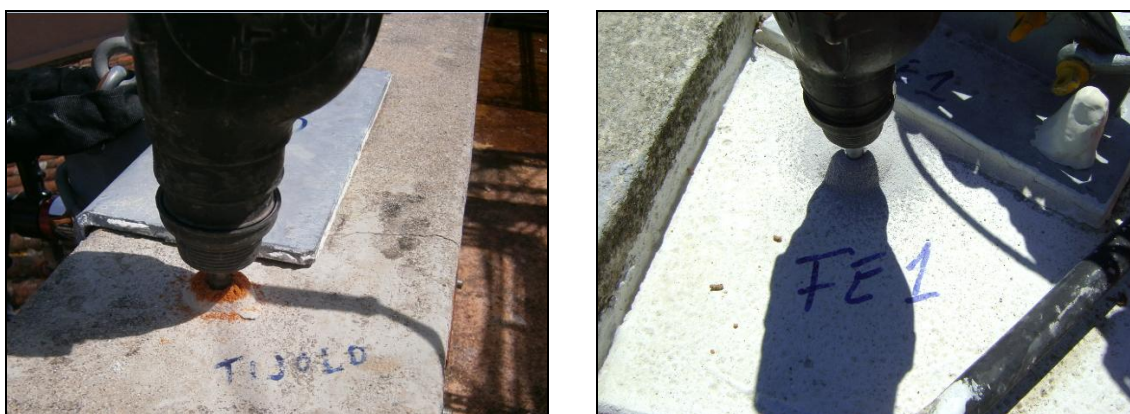
A sondagem é efetuada por meio de verificação visual da estrutura e apoiada por furos. Se a estrutura aonde assenta a ancoragem for em alvenaria ou em betão pobre, será necessário rever a localização da ancoragem, caso contrário estão reunidas as condições para serem efetuados os testes.

Figura 15 – Furação em murete de alvenaria e em maciço de betão

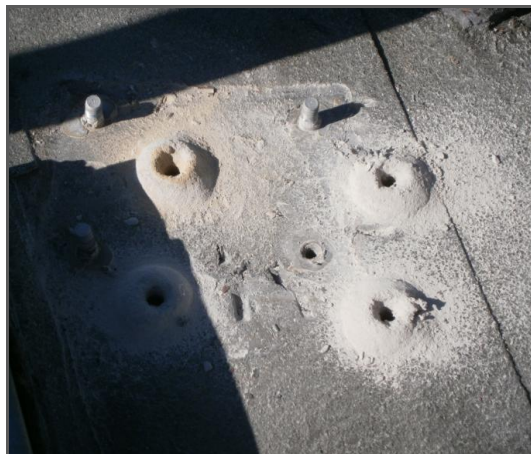
Nos casos em que ocorreu cedência de pernos ou da chapa procedeu-se à substituição de todos os pernos da ancoragem e foram deslocados alguns centímetros em relação à sua posição inicial.

**Figura 19 – Furação em laje de cobertura para reparação do ponto de ancoragem**

Nesta operação teve-se especial atenção à profundidade mínima de encastramento dos pernos (superior a 10 cm) e à correta limpeza do furo, evitando resíduos que pudessem prejudicar a aderência. Posteriormente o furo foi preenchido com bucha química assegurando uma fixação de elevado desempenho, e colocados novos varões roscados.

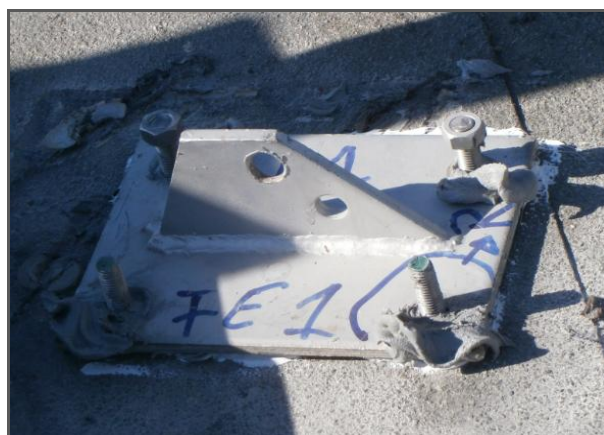
**Figura 20 – Colocação de varões roscados e chapa metálica após aplicação de bucha química**

Depois de colocada a chapa metálica procedeu-se à aplicação de um vedante à base de poliuretano, resistente à temperatura, água e radiações solares, de modo a impossibilitar infiltrações e humidades prevenindo eventuais patologias que daí possam advir.

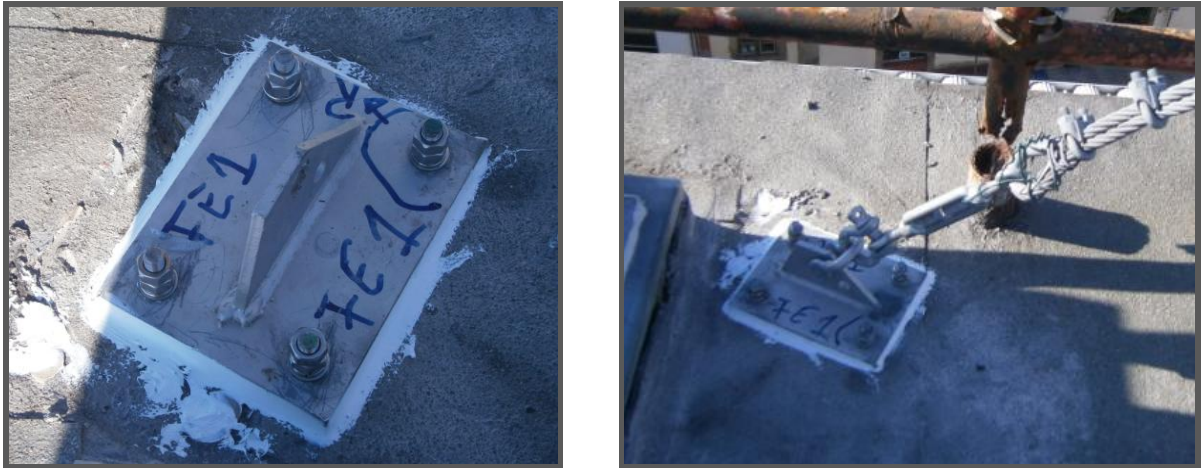
Figura 21 – Aspeto final da ancoragem reparada e com a espia recolocada

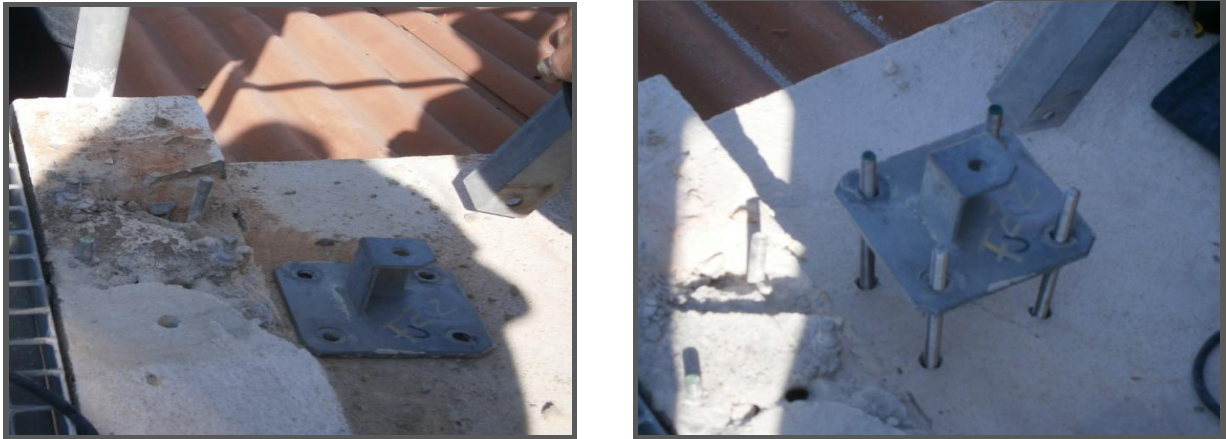
Figura 22 – Desativação da ancoragem existente e preparação da nova localização

Na execução deste trabalho começou-se por definir e preparar o local de implementação do novo ponto de ancoragem, executando-se os furos para encastramento dos varões.

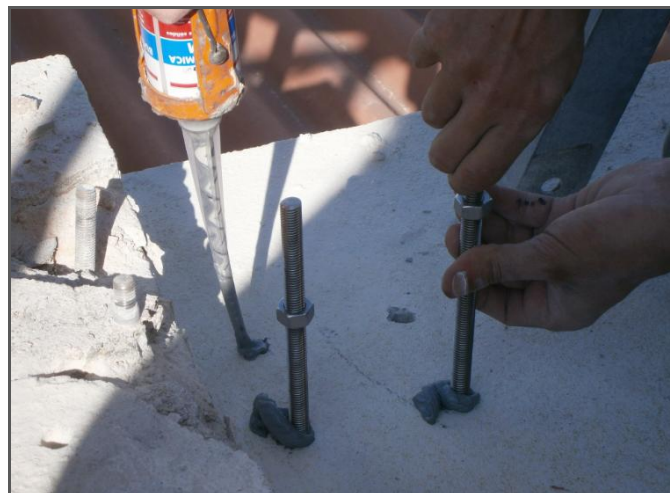
Figura 23 – Preenchimento dos furos com bucha química e colocação dos varões roscados

Depois de executados os furos e devidamente limpos foi aplicada a bucha química e introduzidos os varões, assegurando sempre o encastramento mínimo dos mesmos de 10 cm.

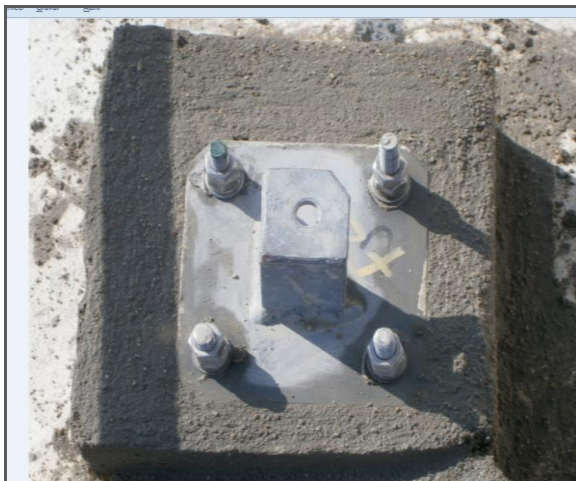
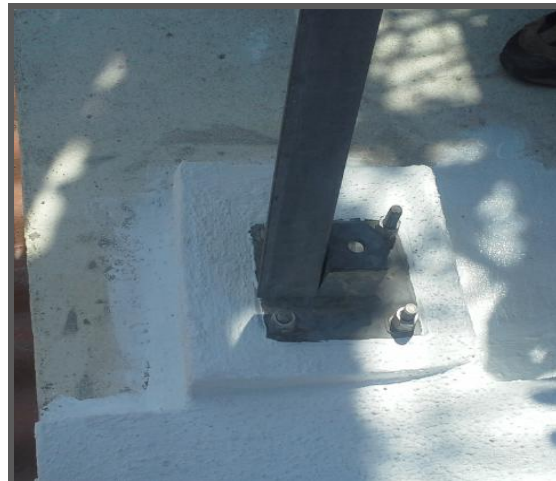
**Figura 24 – Construção de maciço em betão armado e aspeto final da realocização da ancoragem**

Depois da secagem da bucha química, executou-se o maciço em betão armado e impermeabilizou-se toda a área com tela líquida branca, que sendo um revestimento impermeável à base de

O ponto de ancoragem desativado foi devidamente reparado.

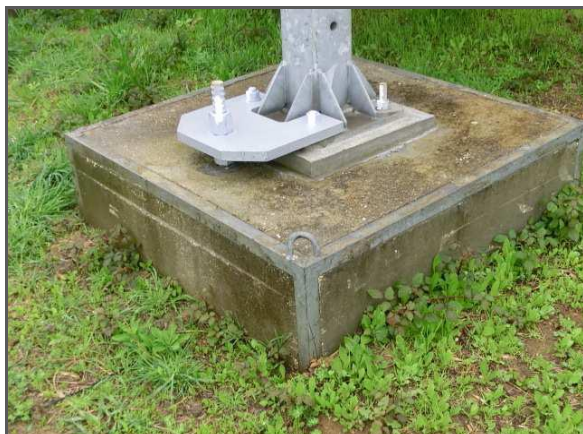
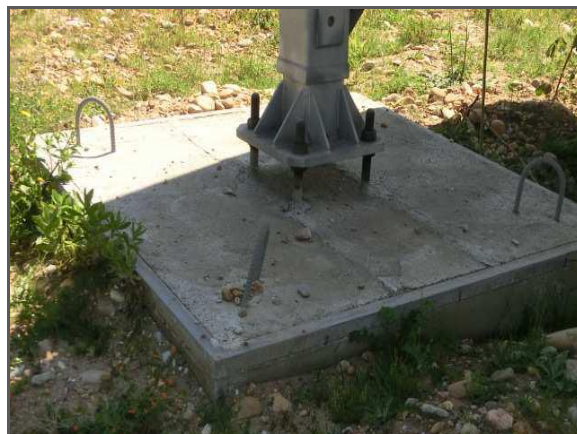
Figura 27 – Exemplo de uma sapata com selagem de pernos e com pregagem e outra com pernos expostos

- Colocação de "contrapesos" de modo a equilibrar todo o conjunto;
- Construção de micoestacas (uma por sapata) para funcionar como pregagem;
- Diminuição da altura da torre com desinstalação do último troço e realocização dos equipamentos;
- Selagem dos pernos roscados, com argamassa de retração compensada, do espaço entre o topo da sapata e a chapa de base do montante da estrutura da base de modo a conferir proteção dos elementos expostos e melhor distribuição de esforços. A argamassa de retração compensada apresenta:
  - Boas resistências mecânicas e de desenvolvimento rápido;
  - Sendo isenta de cloretos e de partículas metálicas, não oxida em contato com humidades;
  - Tem um PH alcalino o que protege os elementos metálicos contra a corrosão.
- Reforço da torre treliçada através de escoramento.

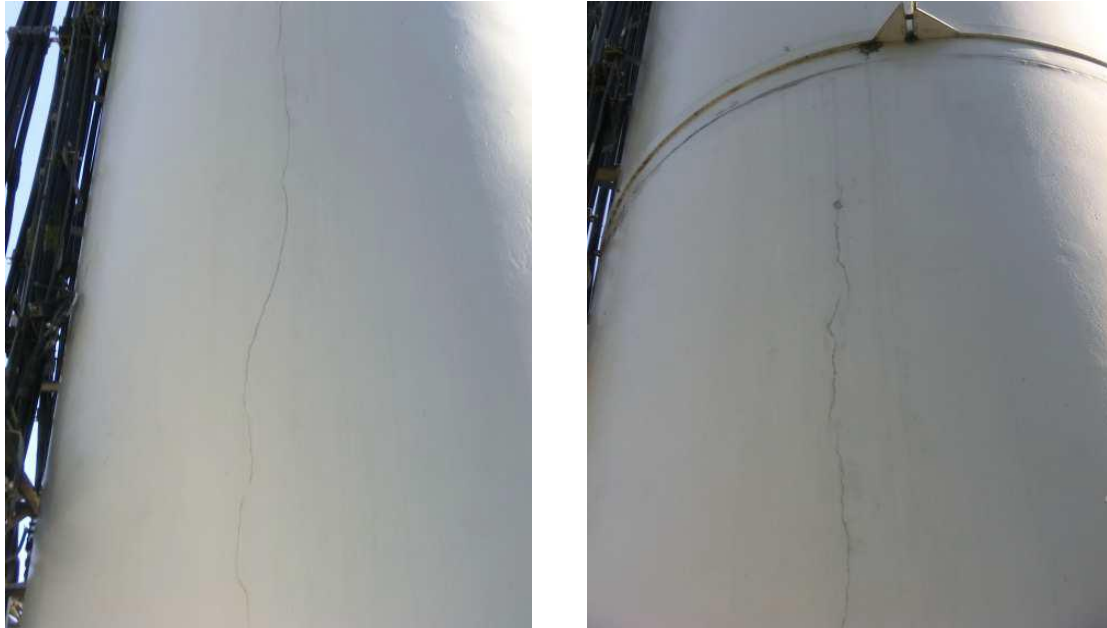
No decorrer de inspeções efetuadas a estas torres verificou-se que as patologias características de elementos de betão também ocorrem neste material, como por exemplo delaminação e fendilhação em determinadas seções destas torres.

**Figura 31 – Fendilhação em Torres em GFRC**

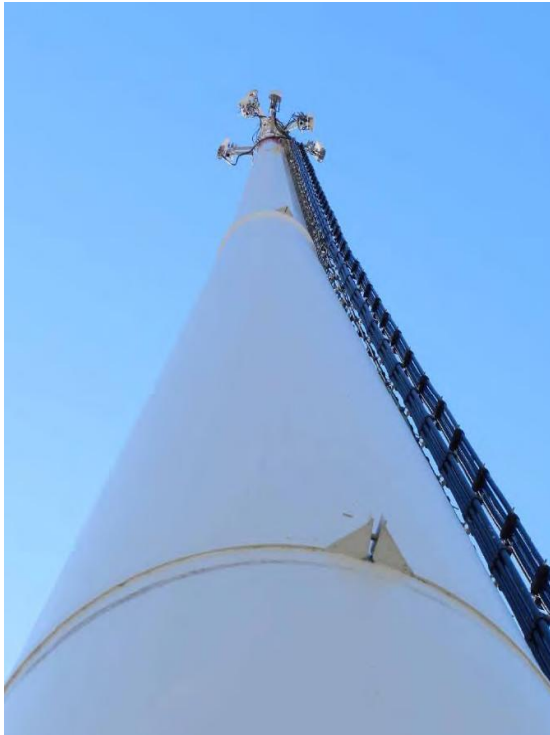
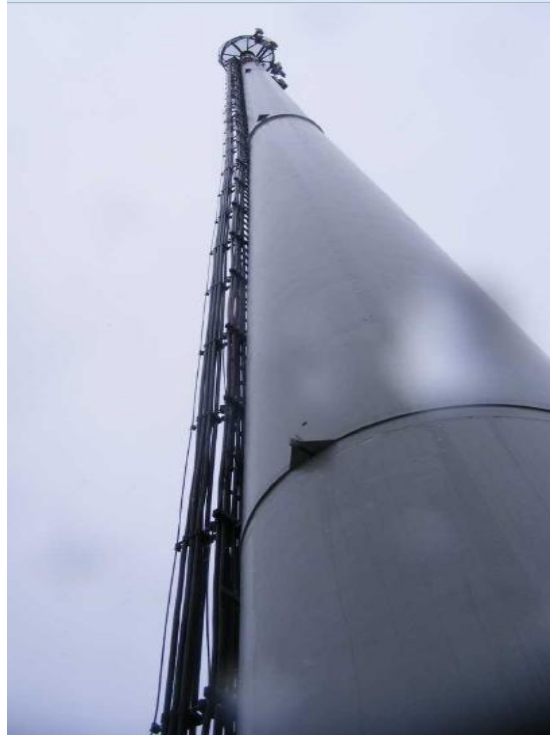
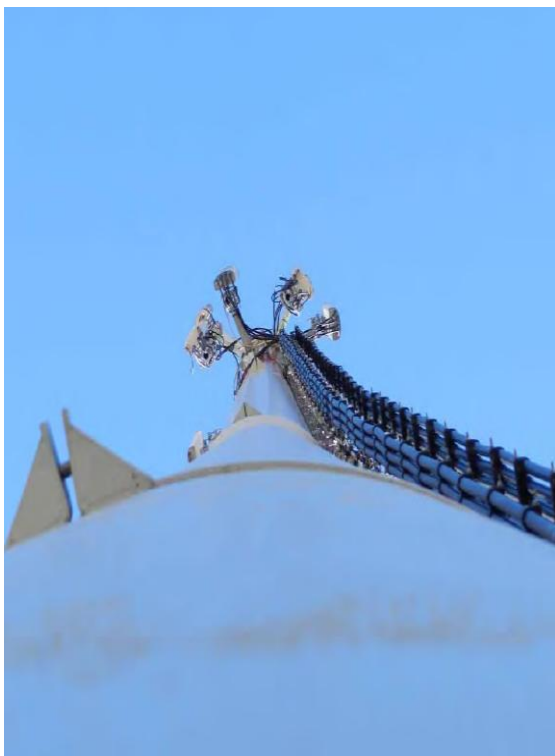
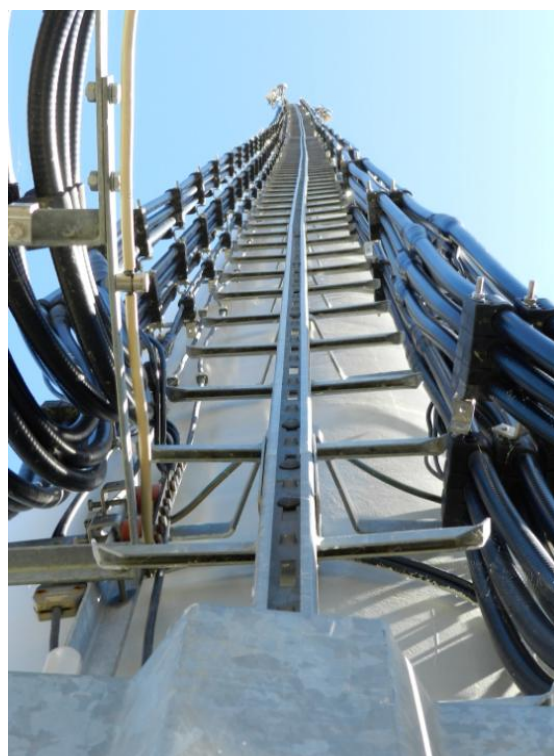
Figura 32 – Exemplo de torres em GFRC com desvio no topo

Como consequência, foi decidido avaliar todas as torres GFRC existentes e verificar se devem ser removidas, reforçadas ou aligeiradas.

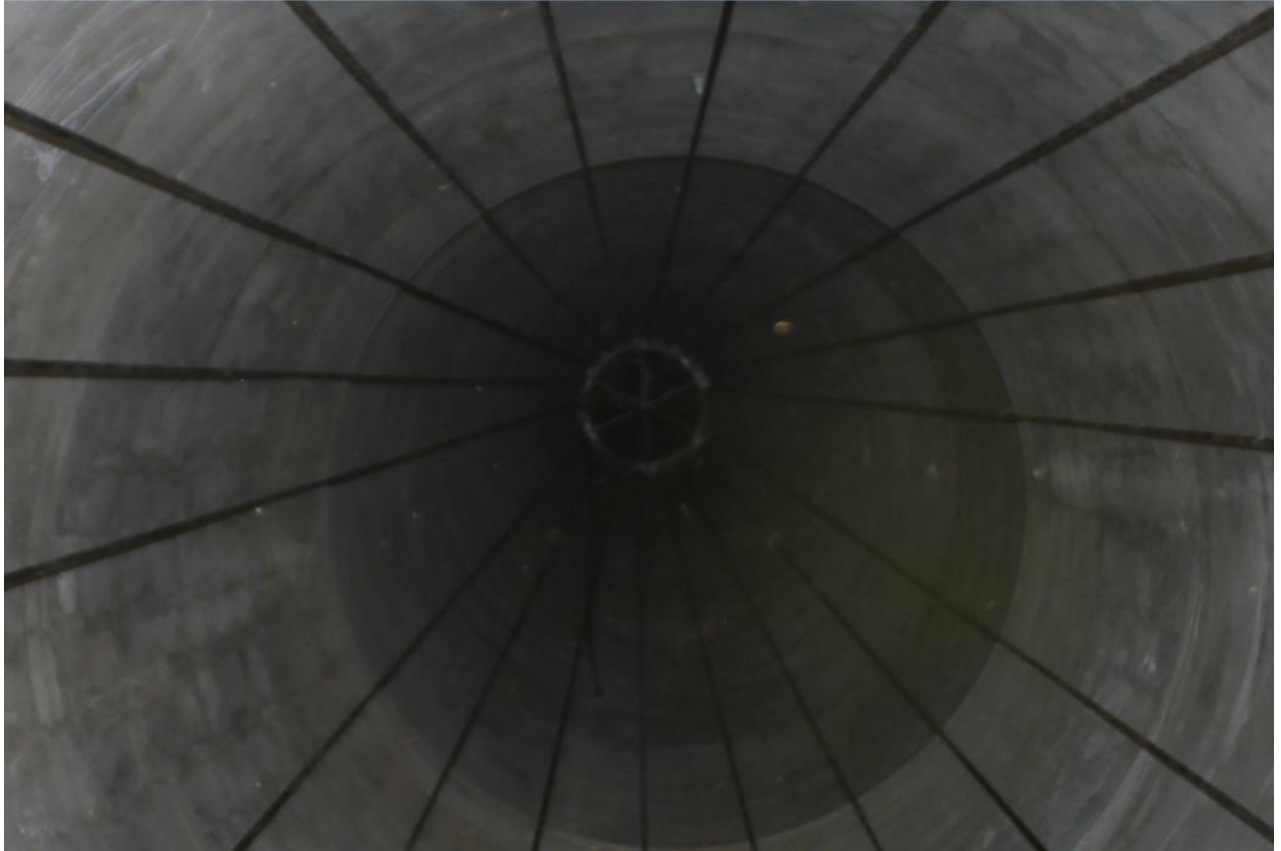
Outra dificuldade na execução das inspeções tem a ver com a impossibilidade de acesso ao interior da torre para verificação do estado dos elementos, em particular, das ligações e tensões instaladas nos cabos de pré-esforço. Uma solução apresentada pelo empreiteiro, para ultrapassar parte desta dificuldade, seria a medição da frequência de vibração do cabo com recurso a aparelhos próprios de medição, a instalar no interior da torre e dessa forma obter os valores de tensão instalado nos cabos.

**Figura 33 – Cabo de pós-tensão solto na zona oca de uma Torre em GFRC**

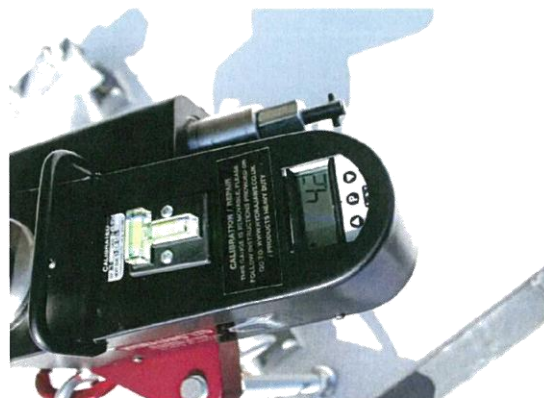
Foto 2: Pormenor de força de teste aplicada (42 kN) a aparelho de fixação (FE1).

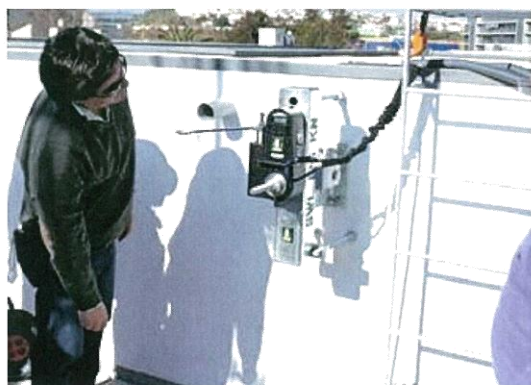
Foto 3: Colocação de equipamento para aplicação de tracção em chapa de ancoragem de espas (FE2).

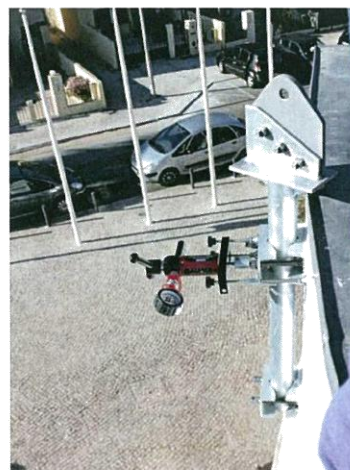
Foto 4: Equipamento em posição para aplicação de tracção em pernos de fixação de aparelho de ancoragem de espas (FE3).
