INSTITUTO SUPERIOR DE ENGENHARIA DE LISBOA

Acompanhamento, desempenho e reforço estrutural de edifícios Pombalinos

**Relatório de Estágio para obtenção do grau de Mestre em Engenharia na Área de
Especialização em Estruturas**

Abril de 2013

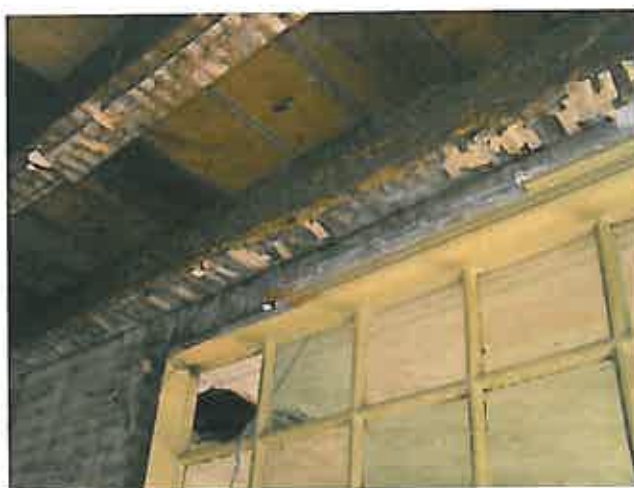
Toda a estrutura do edifício encontrava-se bastante degradada, com a necessidade urgente de intervenção, devido às permanentes e duradouras infiltrações.

Figura 4.4 – Evidência de presença de Caruncho.

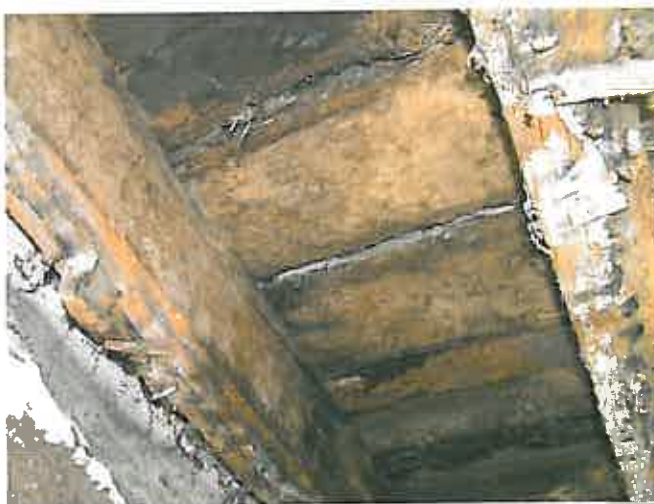
Figura 4.5 – Estrutura com indícios de apodrecimento.

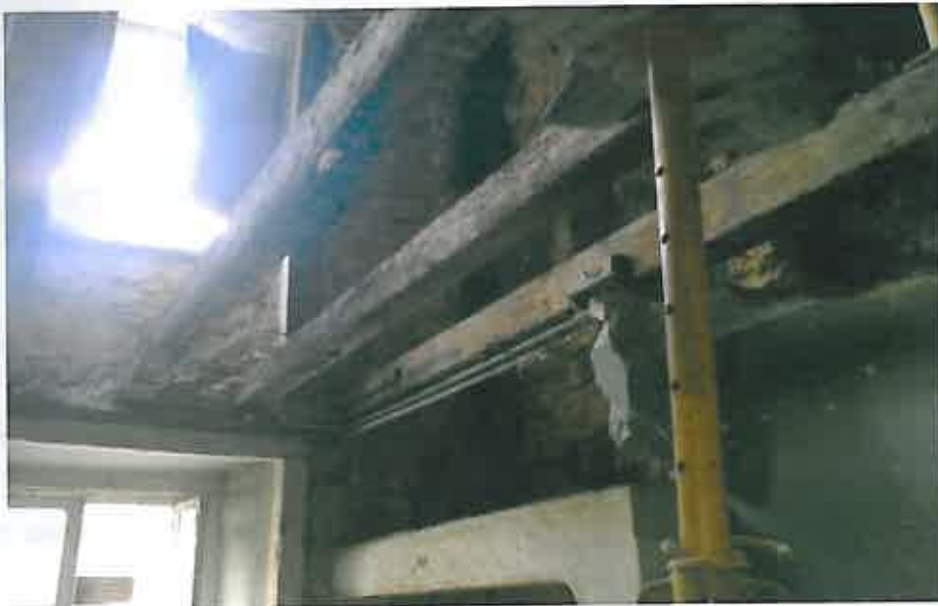
A entrega do vigamento dos pisos dá-se nas paredes exteriores e nas paredes de frontal do edifício. São nestas paredes exteriores de alvenaria de pedra, que as entregas apresentavam um maior estado de degradação.

Figura 5.2 – Entrega do pavimento nas paredes exteriores.

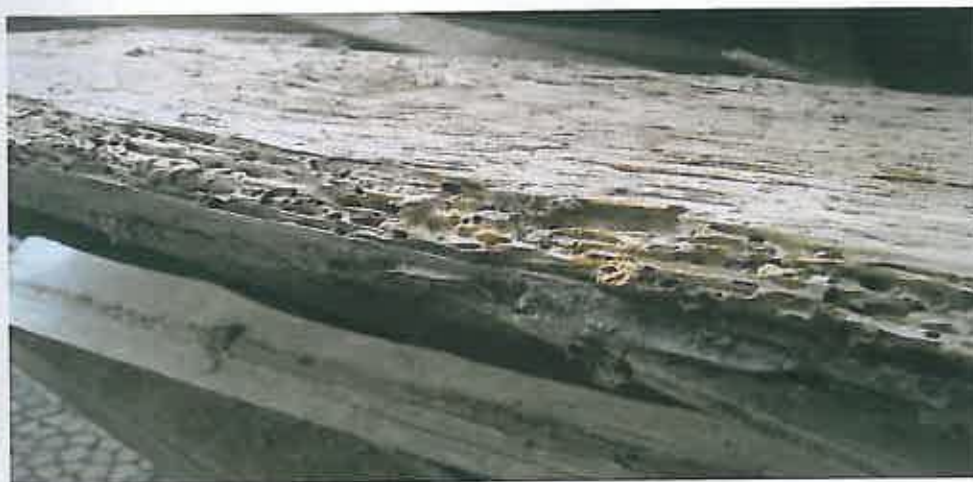
Foi neste piso que nos deparámos com a realidade do elevado estado de degradação dos elementos estruturais aí existentes. Foi necessária a substituição integral das paredes de frontal e estrutura de barrotes do piso, que devido à fraca impermeabilização da cobertura, esteve sujeita a entradas permanentes de água, apresentando existência de caruncho na totalidade do madeiramento.

Figura 5.12 – Parte de viga de pavimento existente com início de Caruncho.

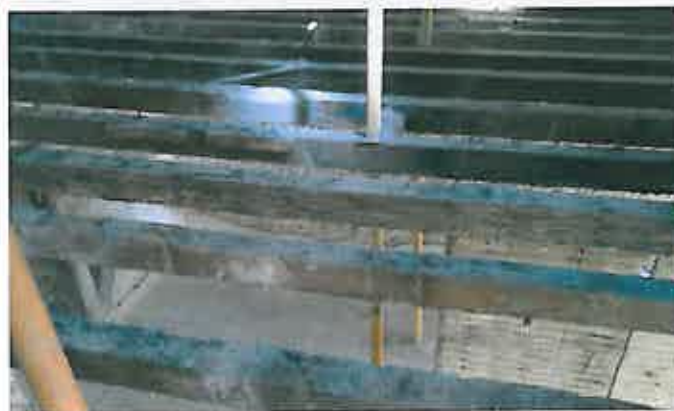
Foi então verificado que o estado de degradação dos vigamentos de madeira dos pisos era bastante elevado, apresentando forte evidência da presença de caruncho, e degradação excessiva nas entregas dos mesmos nas paredes exteriores.

Figura 5.14 – Vigas de madeira dos pisos em elevado estado de degradação.

Assim sendo, optou-se pela remoção integral do soalho existente nos pisos, de forma a substituir e nivelar quase a totalidade do vigamento existente (cerca de 80%). Foram previamente marcados todos os barrotes a substituir a Spray, conjuntamente com a Fiscalização, após análise conjunta.

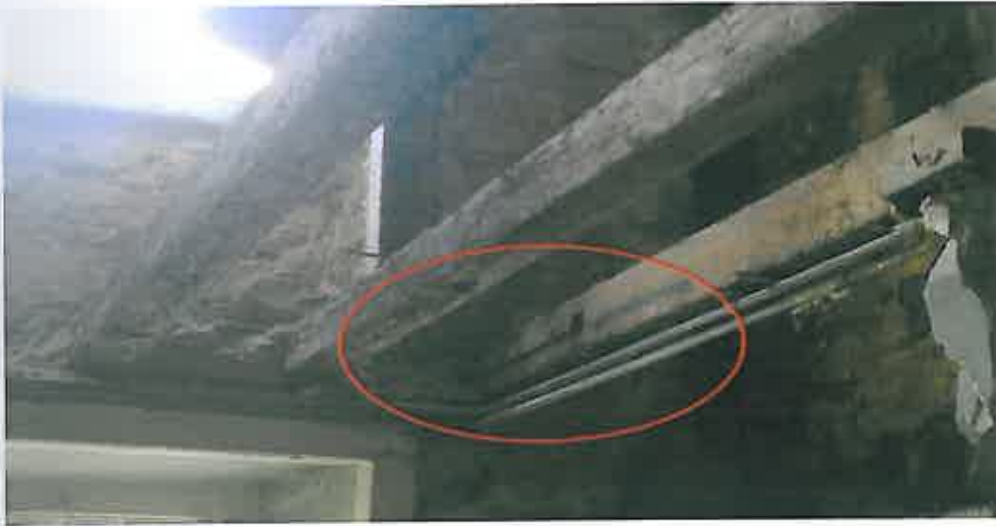
Figura 5.15 – Entrega das vigas de madeira em elevado estado de degradação.

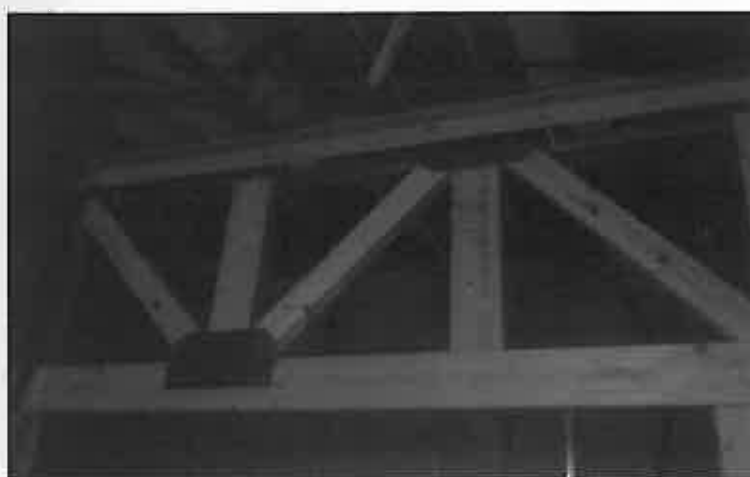
Figura 5.19 – Elementos estruturais das paredes de frontal ligados com chapas.

Conforme previsto, todas as ligações entre elementos novos e existentes, e entre novos-novos das paredes de frontal, foram executadas com 1 chapa de 3mm em cada face ligadas com varões roscados. Apesar de não especificado em caderno de encargos, antes da colocação das chapas, todos os elementos de madeira foram interligados como parafusos autoroscantes.

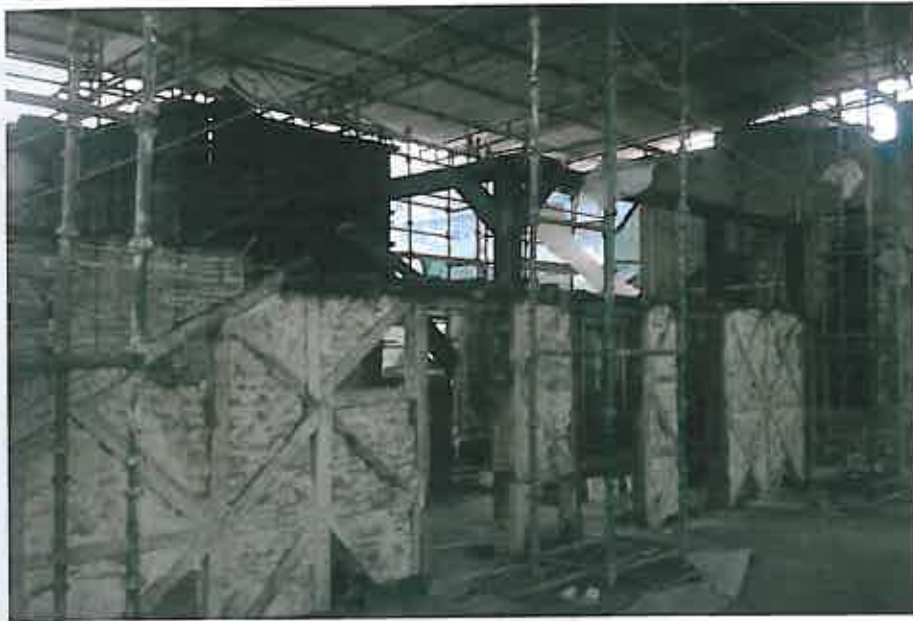
Foi também aquando a remoção integral da cobertura, que percebemos que as paredes de frontal existentes neste piso se encontravam em muito mau estado de conservação (tanto pela existência de caruncho, como pelo apodrecimento na zona superior), e com o piso já executado, foi extremamente complicado efetuar as ligações inferiores das paredes de frontal deste piso às paredes de frontal suportantes destas.

Figura 5.25 – Paredes de frontal do último piso

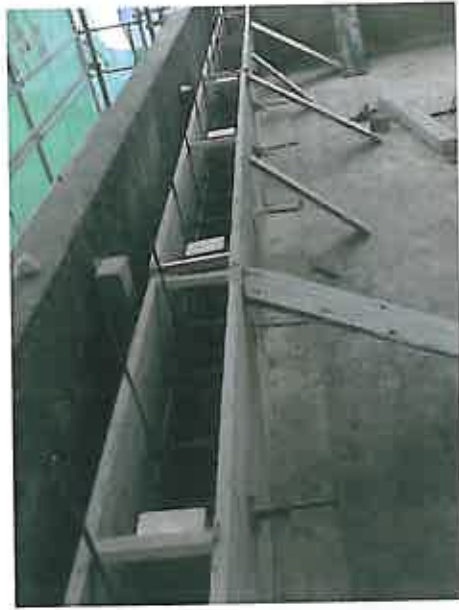
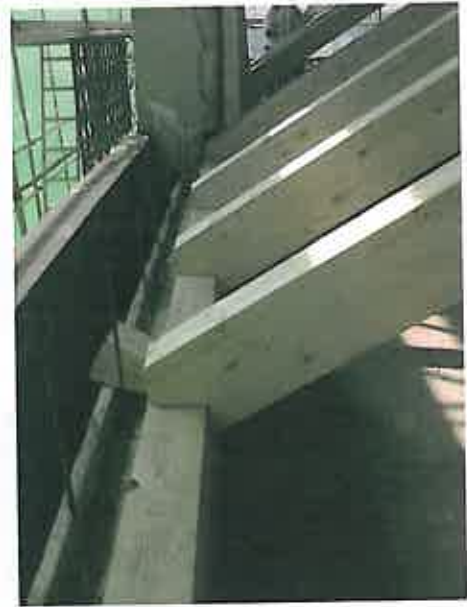
Figura 5.30 – Execução de Frechal.

Toda a estrutura da cobertura foi ligada às paredes exteriores, através da execução de um frechal em betão armado. Este frechal por opção nossa foi alterado, colocando embebido neste, uma viga de madeira para uma melhor ligação de madeira-madeira ao invés de madeira-betão.

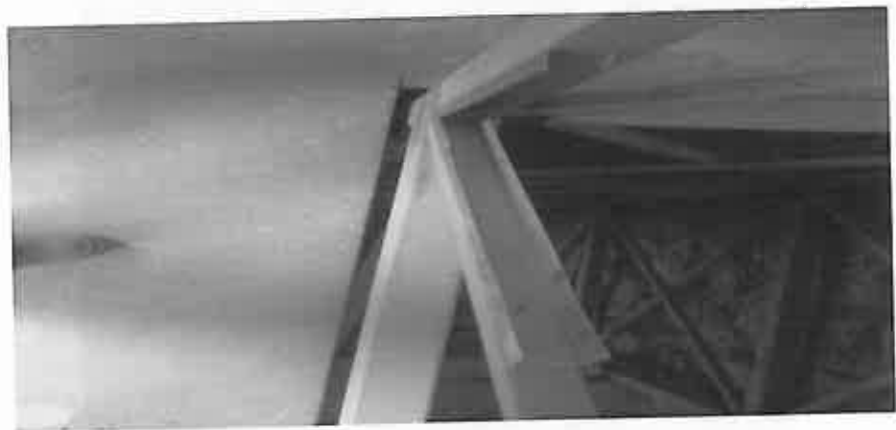
Figura 5.35 – Estrutura de madeira desligada da estrutura do elevador.

Estavam previstas as vigas de madeira na zona do elevador nos pisos, assentarem nas vigas de piso do elevador, tendo-se optado no decorrer da obra, por tarugar as vigas no limite do encontro com a estrutura do elevador, conforme pormenor previsto para aberturas nos pisos, para minoração da transmissão de vibrações da estrutura metálica, para a estrutura de madeira.
