Acompanhamento da Reabilitação e Reforço Estrutural da Ponte de Santa Margarida sobre o Rio Sado

Trabalho Final de Mestrado para obtenção do grau de Mestre em Engenharia Civil na
área de especialização de Estruturas

O estágio decorreu na empresa TECNOVIA – Sociedade de Empreitadas, S.A. e teve como objecto uma prestação de serviços para a Estradas de Portugal que consistiu na reabilitação e reforço estrutural da Ponte de Santa Margarida sobre o Rio Sado, na E.N.259 ao km 20+490, do Concelho de Grândola.

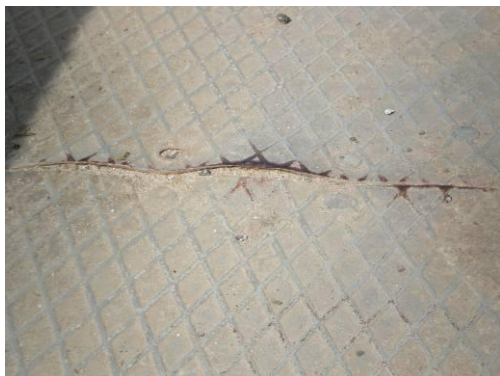
As chapas metálicas dos passeios apresentam um grau de corrosão elevado, nomeadamente na sua ligação aos perfis. As novas chapas do passeio serão do tipo “gota” com espessura de 5/7mm, sendo que a ligação das mesmas aos perfis de apoio será efectuada por soldadura. As chapas metálicas a aplicar serão protegidas por galvanização a quente. Todas as zonas de ligação por soldadura serão protegidas por metalização.

Figura 9: Corrosão da chapa metálica do passeio

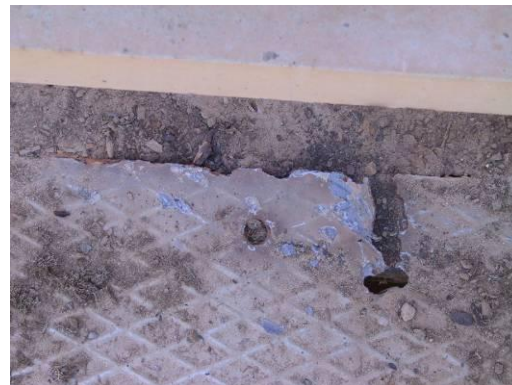
Figura 8: Empolamento da chapa metálica do passeio

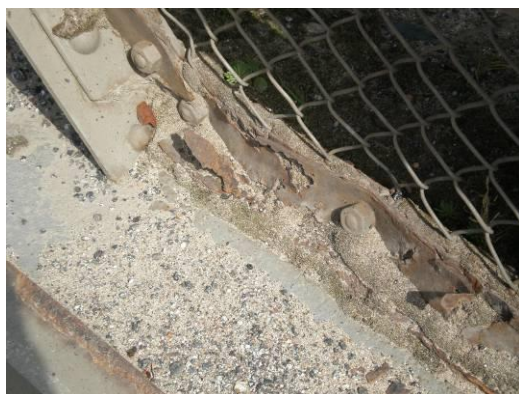
A rede metálica das guardas assim como as barras de fixação apresentam uma degradação significativa por corrosão na zona da ligação à base pelo que terão de ser substituídas. A nova rede a colocar deverá ser constituída por metal distendido L62T2025 galvanizado.

Figura 10: Pormenor da corrosão das cantoneiras de ligação das guardas do passeio

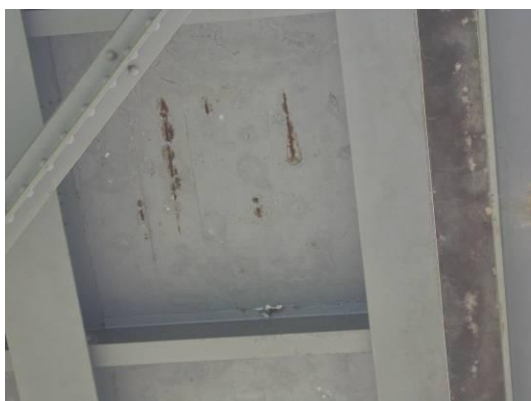
A face inferior da laje do tabuleiro em betão armado e os guarda-corpos de betão apresentam uma deterioração significativa por corrosão das armaduras. Deste modo procedemos à reparação de todas as zonas do tabuleiro e dos guarda-corpos com betão delaminado, destacado ou fendilhado por acção da corrosão. Esta anomalia deve-se, essencialmente à falta de espessura da camada de recobrimento.

Figura 12: Corrosão da secção inferior da laje do tabuleiro

Após a remoção do betão e substituição por uma argamassa de reparação, aplicamos o sistema de protecção, que consiste numa pintura com base em resinas acrílicas com uma espessura não inferior a 180 μm .

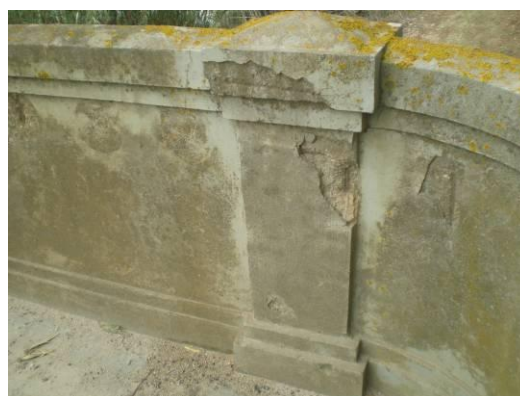
Figura 13: Delaminação do betão dos guarda corpos dos encontros

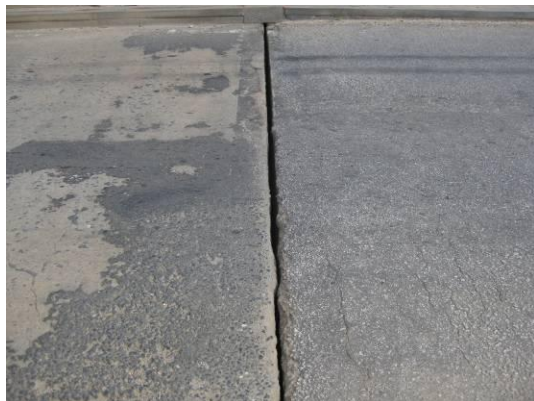
Figura 14: Inexistência de juntas de dilatação

Para realizar esta intervenção é necessário proceder à alteração do troço superior da nervura de betão do espelho dos encontros de modo a acomodar as juntas de dilatação.

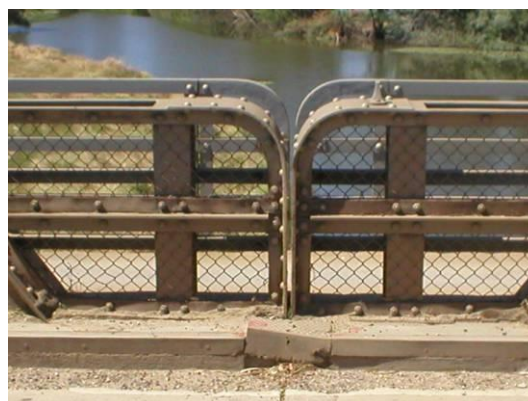
Figura 15: Cobres juntas bastante danificados e corroídos

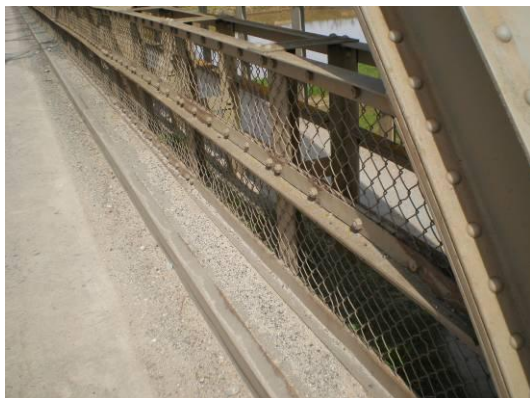
À excepção da cantoneira de abas iguais dos passeios e das barras rectangulares das guardas interiores dos passeios não foram observados perfis e chapas metálicas com danos ou degradação significativa.

Figura 20: Barra de fixação da rede metálica

Estes elementos que apresentavam elevada corrosão foram substituídos por elementos novos com a respectiva preparação de superfície e protecção.

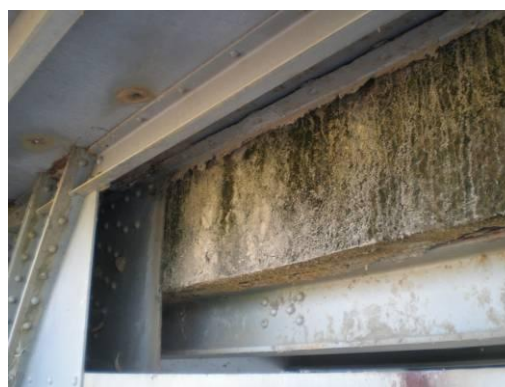
Figura 21: Corrosão generalizada da cantoneira de apoio à chapa metálica do passeio

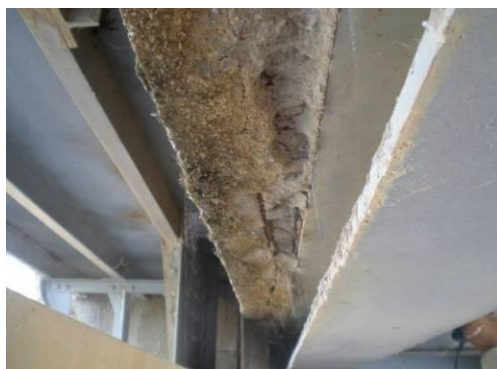
As armaduras da secção inferior das vigas-lancil do tabuleiro em betão armado apresentavam-se fortemente corroídas, com perda de secção e com a armadura bastante exposta.

Era possível visionar alguns dos varões aço longitudinais, no entanto não era visível a armadura transversal. Mais uma vez é bastante notório a falta de recobrimento nesta zona das vigas-lancil.

Figura 22: Armadura da Viga-Lancil fortemente corroída

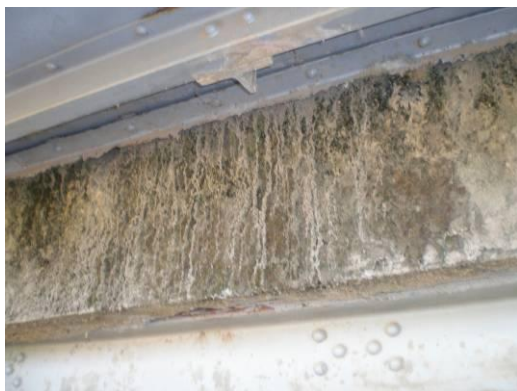
Figura 23: Superfície da Viga-Lancil bastante degradada

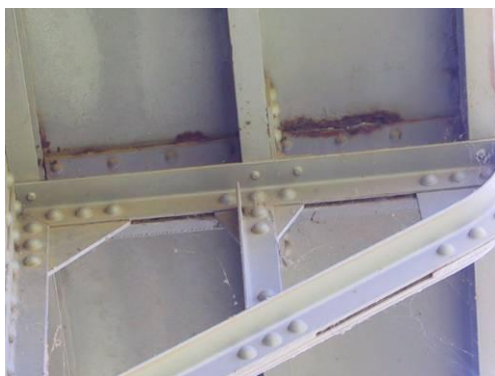
Figura 24: Inexistência de mástique nas justas das chapas

O sistema de protecção da estrutura metálica apresenta-se muito degradado em algumas zonas pelo que se torna necessário proceder à sua substituição nesses locais. Localmente é necessário efectuar a decapagem dos elementos metálicos com jacto abrasivo e executar um novo sistema de pintura.

Nas restantes superfícies e uma vez que o sistema não apresenta degradação significativa deverá proceder-se ao reforço da pintura existente, sem necessidade de efectuar a sua remoção, após adequada preparação da superfície. Estes trabalhos foram complementados com a selagem com mástique de poliuretano de todas as juntas de justaposição de chapas metálicas de modo a evitar a entrada de humidade para as interfaces de ligação das chapas.

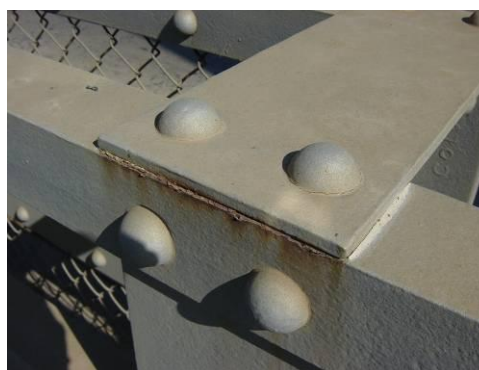
Figura 25: Corrosão nas consolas de apoio das chapas do passeio
