Reabilitação de Edifícios de Serviços. Casos de Estudo: Edifício Sede de Escritórios em Coimbra; Centro de Atendimento Permanente em Seia

Trabalho Final de Mestrado para obtenção do grau de Mestre em Engenharia Civil
na Área de Especialização em Edificações

Dezembro de 2012

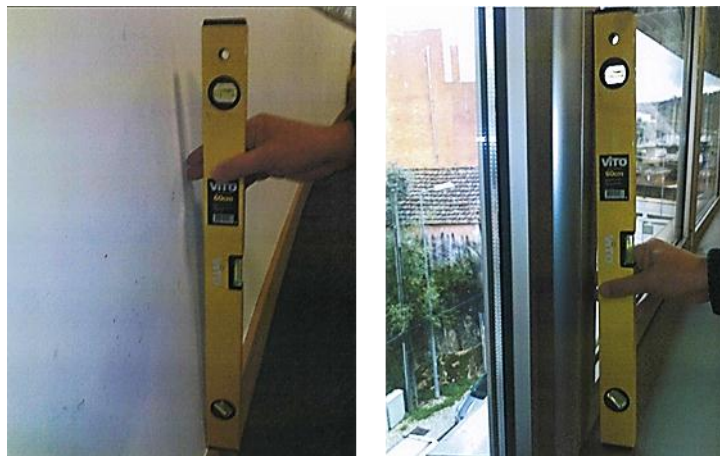
- Perda de verticalidade da fachada, com inclinação para o exterior da parede de suporte da caixilharia com cerca de 3,8° e conseqüente inclinação para o interior da caixilharia metálica;

Figura 3 - Edifício Sede de Escritórios em Coimbra (patologias do edifício) - Inclinações da parede e da caixilharia metálica

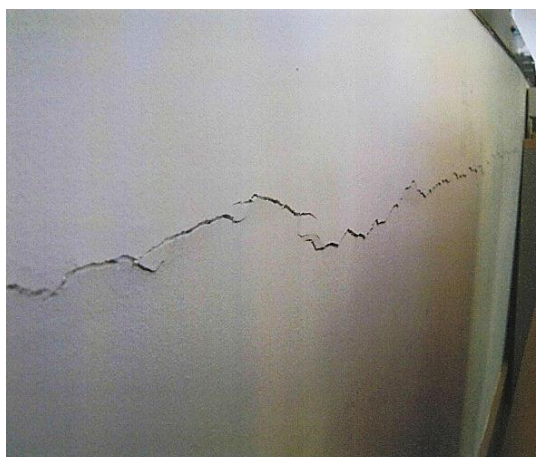
- Perda de verticalidade da fachada, com inclinação para o interior da parede de suporte da caixilharia com cerca de 1,5° e conseqüente inclinação para o exterior da caixilharia metálica;
- Fendilhação ao longo de parte da fachada, sensivelmente a meia altura da parede de suporte da caixilharia metálica.

Figura 4 - Edifício Sede de Escritórios em Coimbra (patologias do edifício) - Fendilhação ao longo da parede de suporte da caixilharia

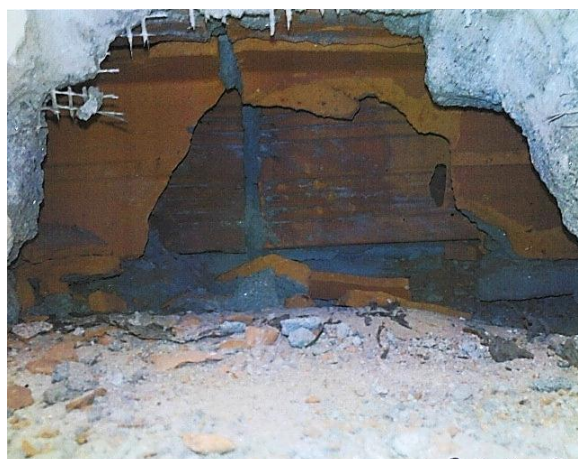
Recorreu-se, então, a prospecção com recurso a meios mecânicos e verificou-se que no piso 3 a parede de suporte da caixilharia era constituída por dois panos de tijolo cerâmico furado, separados por caixa-de-ar, e no piso 2 existia um murete constituído por betão armado, com altura de cerca de 0,35 metros, que suportava a parede de suporte da caixilharia. Este murete de betão armado encontrava-se ligado à laje do piso 2, o que não acontecia no piso 3, em que a parede de suporte da caixilharia estava “apenas apoiada” na laje deste piso.

Figura 5 - Edifício Sede de Escritórios em Coimbra - Sondagem de prospecção realizada

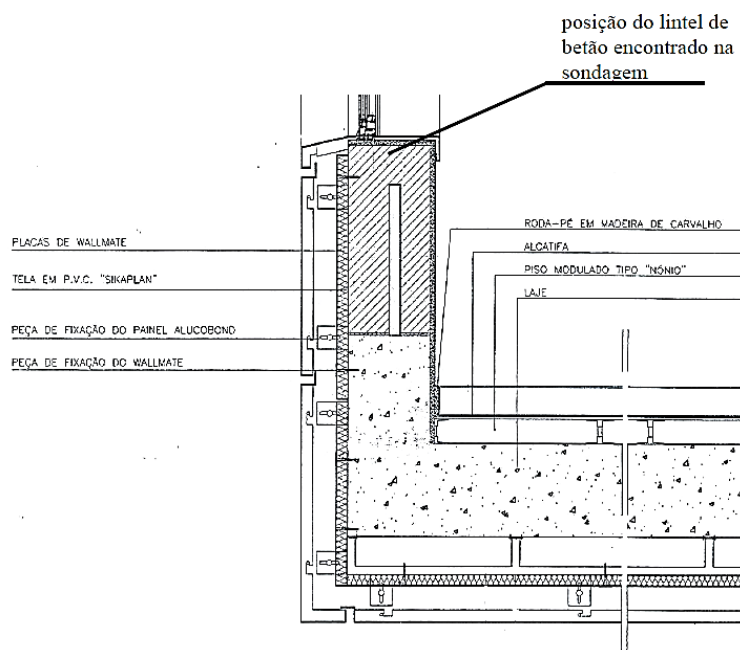
Como foi analisado anteriormente nas sondagens realizadas foi detectada a presença de um lintel de betão sobre os panos de alvenaria. Após a observação da pormenorização das fachadas do projecto de arquitectura inicial, e tendo em conta a geometria dos painéis de revestimento, foi admitido que a face exterior do lintel não se encontrava protegida com isolamento térmico.

Figura 8 - Edifício Sede de Escritórios em Coimbra - Pormenorização tipo da fachada (Desenho nº40 do projecto de arquitectura)

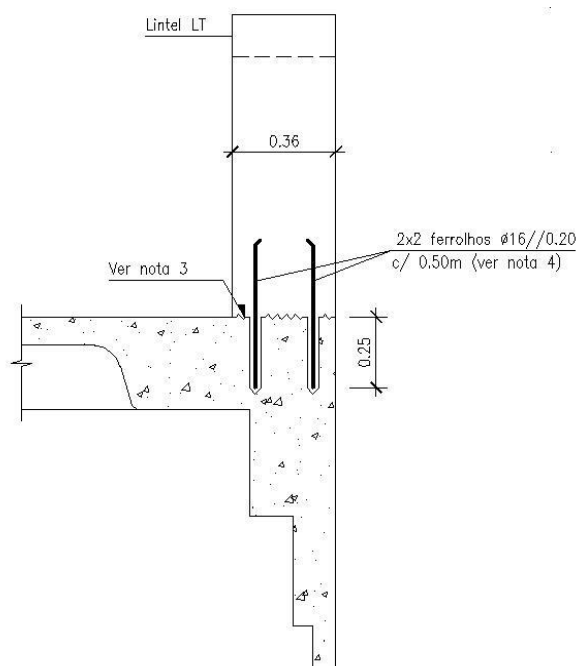
Figura 10 - Edifício Sede de Escritórios em Coimbra - Ligações entre montante e laje do Piso 3

A ligação entre os elementos de betão armado construídos e os elementos já existentes foi assegurada por ferrolhos (foram abertos furos com diâmetro 20 mm, e colocados varões $\Phi 16$, selados com resina de endurecimento rápido para ancoragens [14]), como indica a figura 10. A furação do betão foi executada com recurso a ferramentas manuais e máquinas de rotação, com diâmetro adequado.

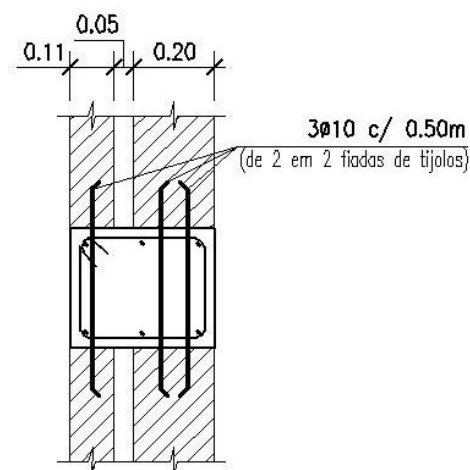
Figura 11 – Edifício Sede de Escritórios em Coimbra - Ligações entre montantes e alvenaria nova do Piso 3

A ligação entre os elementos de betão armado e as alvenarias foi assegurado pela introdução de varões de ligação. Estes, na ligação às alvenarias existentes, foram selados com argamassa não retráctil [15]., como indica a figura 11.

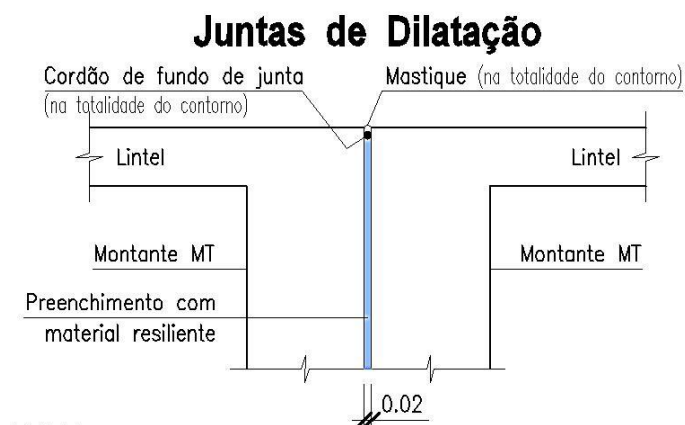
Figura 12 - Edifício Sede de Escritórios em Coimbra - Pormenor das juntas de dilatação nas paredes da fachada

No fundo das juntas foi aplicado um cordão pré-moldado destinado a definir a profundidade do vedante e constituído por material compatível com ele [16]. O vedante foi constituído por um elastómero de elevada qualidade, à base de poliuretano com elasticidade permanente [17], como indica a figura 12. O cordão pré-moldado e o vedante são de cor branca.

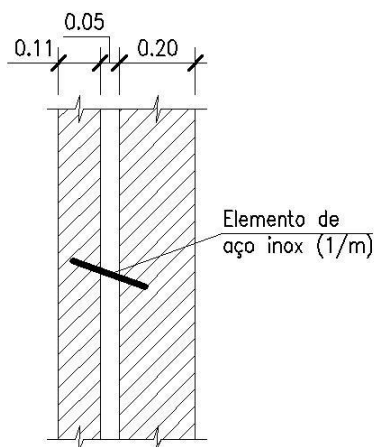
Figura 13 - Edifício Sede de Escritórios em Coimbra - Pormenor dos elementos metálicos situados entre os panos de alvenaria

Entre os panos foram colocados elementos metálicos de aço inox, como se pode observar na figura 13.

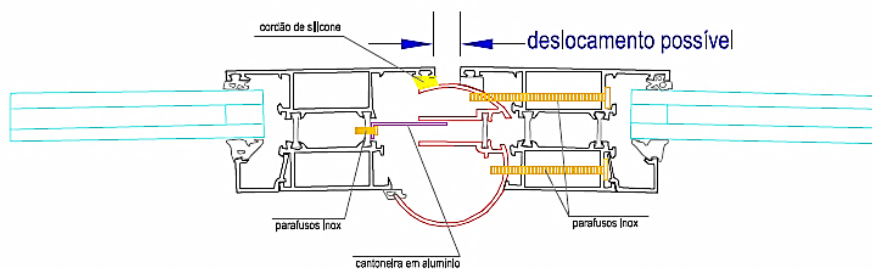
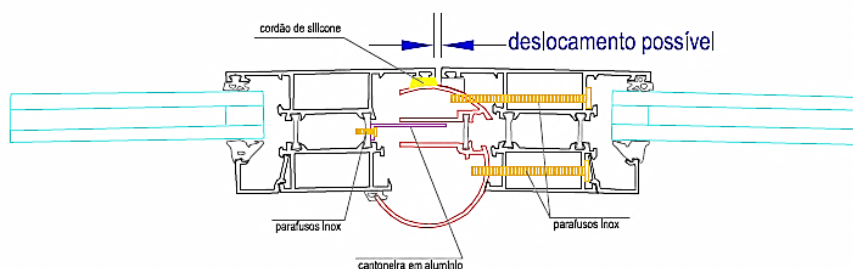
Figura 15 - Edifício Sede de Escritórios em Coimbra - Esquemas representativos do perfil da caixilharia metálica alterado, com junta de dilatação

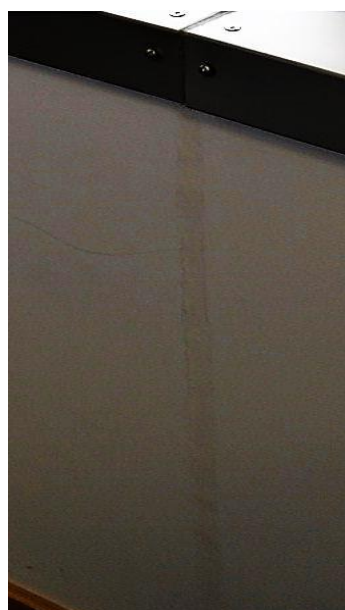
No que diz respeito ao estado das juntas de dilatação, estas encontram-se em bom estado como pode ser visualizado na figura 16.

Figura 16 - Edifício Sede de Escritórios em Coimbra - Junta de dilatação na parede de suporte da caixilharia metálica

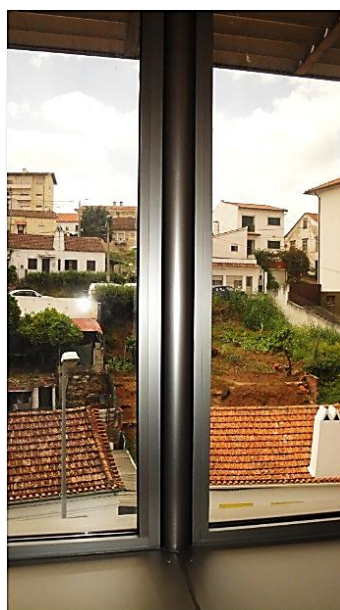
Durante a visita foram ainda observadas as zonas onde foram aplicadas as juntas de dilatação na caixilharia metálica. Devido à presença das peças de remate, perfeitamente seladas, não foi possível observar o formato das juntas de dilatação no interior da caixilharia. Na figura 17 pode observar-se a zona de aplicação de uma das juntas de dilatação, bem como o remate que foi executado.

Figura 17 - Edifício Sede de Escritórios em Coimbra - Zona onde foi aplicada uma das juntas de dilatação no interior da caixilharia metálica

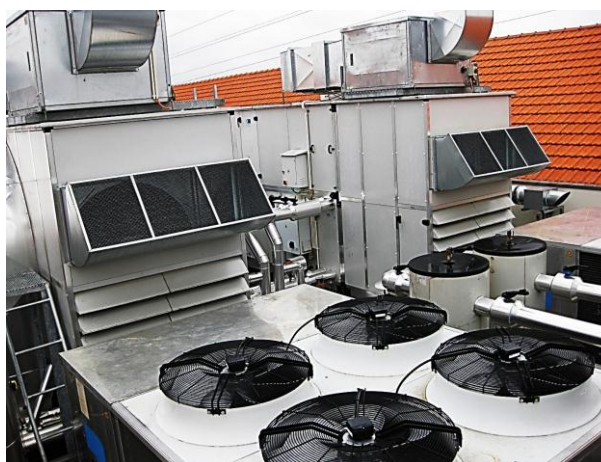
Ao nível do ramo da engenharia mecânica as patologias detectadas relacionavam-se com deficiências de funcionamento dos “chillers” quando estes se encontravam no ciclo de aquecimento.

Figura 31 – Centro de Atendimento Permanente em Seia (antes da intervenção) - “Chillers” e ventiladores de extracção na cobertura plana

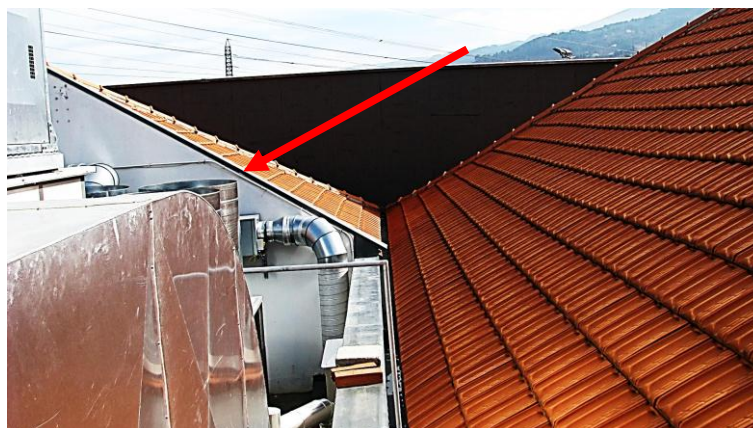
Figura 32 - Centro de Atendimento Permanente em Seia - Chaminés de exaustão nos ventiladores

Face às queixas dos “residentes” do edifício, que se relacionavam com as constantes baixas temperaturas no interior do edifício e avarias frequentes dos compressores dos “chillers”, foi necessário proceder-se à execução de medidas mitigadoras de urgência que passaram pela instalação de chaminés de exaustão nos ventiladores de extracção (figura 32), bem como a instalação de aquecimentos domésticos, sendo esta última uma medida provisória.
