1º Visita de inspeção ao edifício – 19/3/2014

Figura 1 – Colocação pouco cuidada de unidades Split

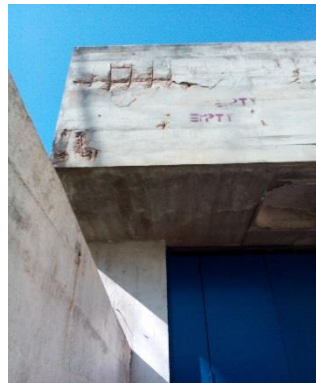
Figura 2 – Degradação do betão na platibanda

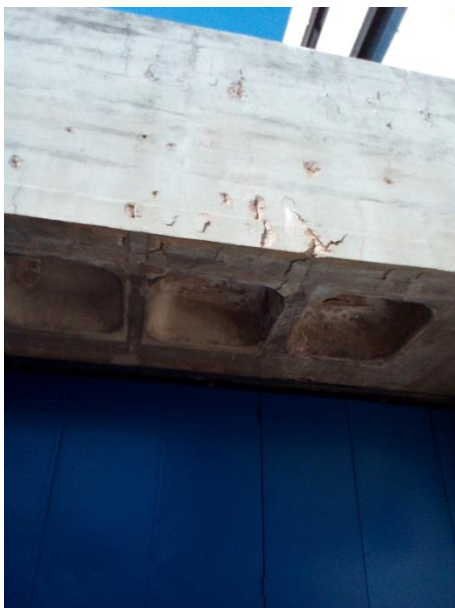
Figura 3 – Degradação do betão na platibanda e laje

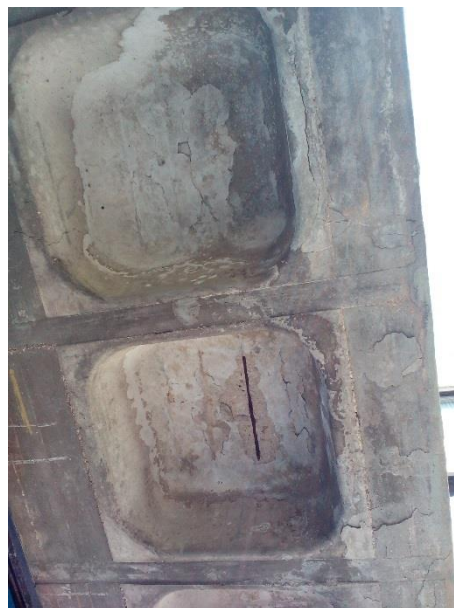
Figura 4 – Degradação do betão na laje

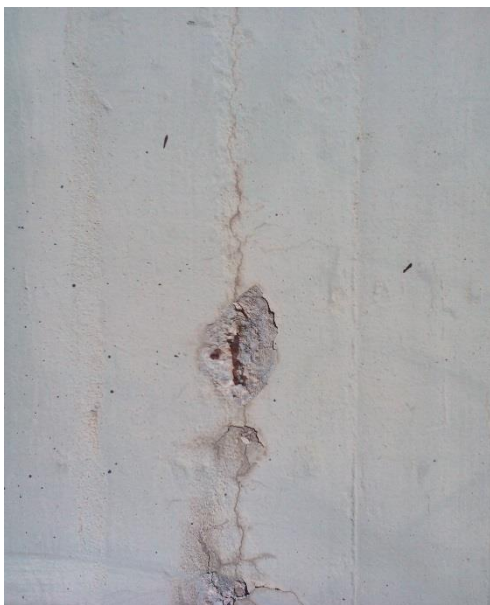
Figura 5 – fissuração do betão n parede do edifício

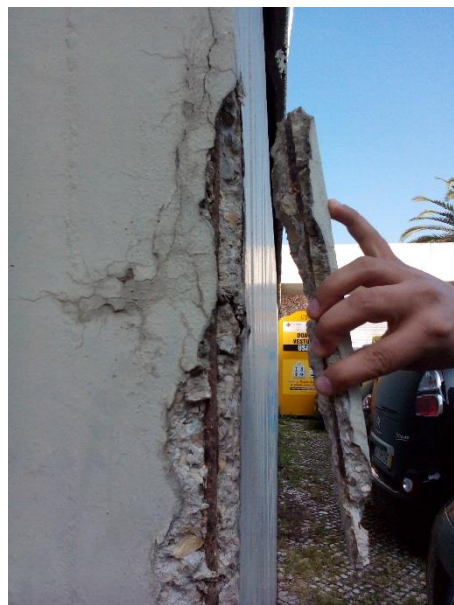
Figura 6 – Destacamento do betão na parede da cave

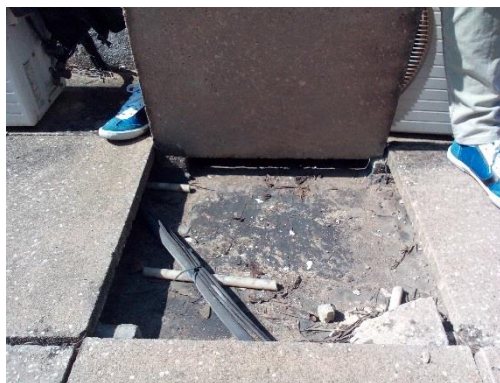
Figura 12 – Degradação da impermeabilização

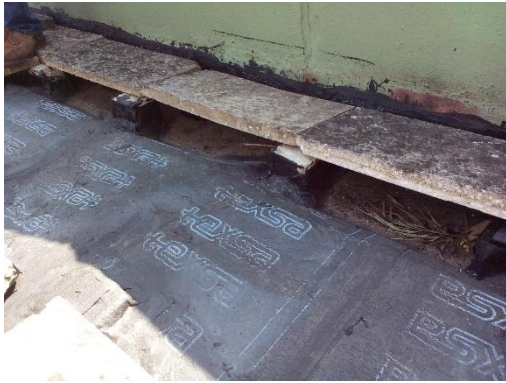
Figura 13 – Solução provisória de impermeabilização

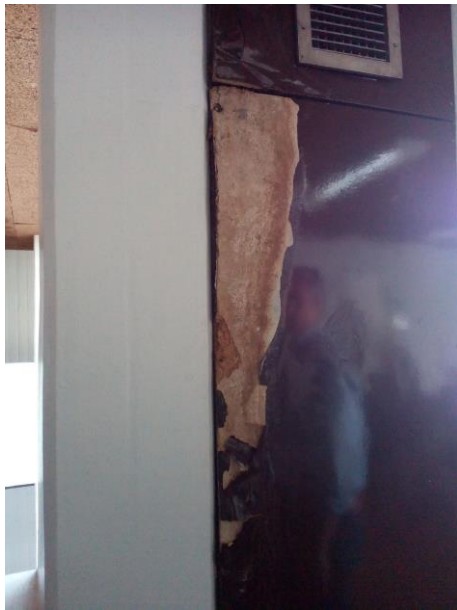
Figura 21 – Degradação do painel de contraplacado que reveste a corete

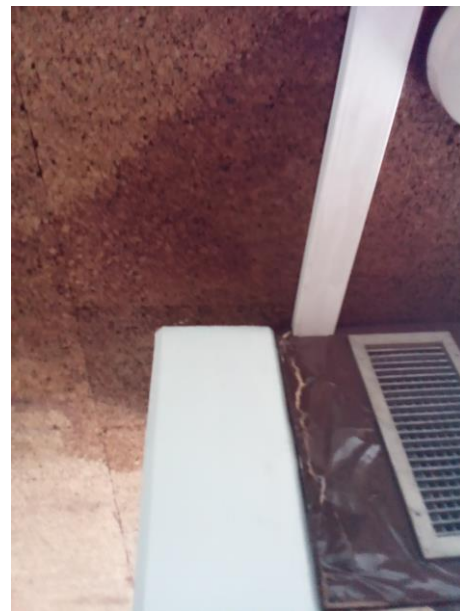
Figura 22 – infiltrações junto da corete

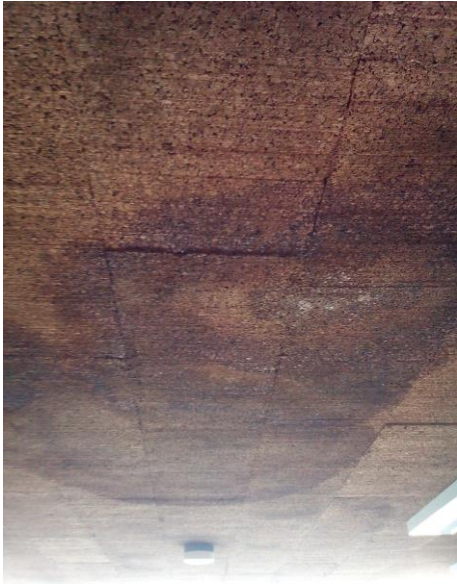
Figura 23 – Infiltração manifestada no revestimento do teto

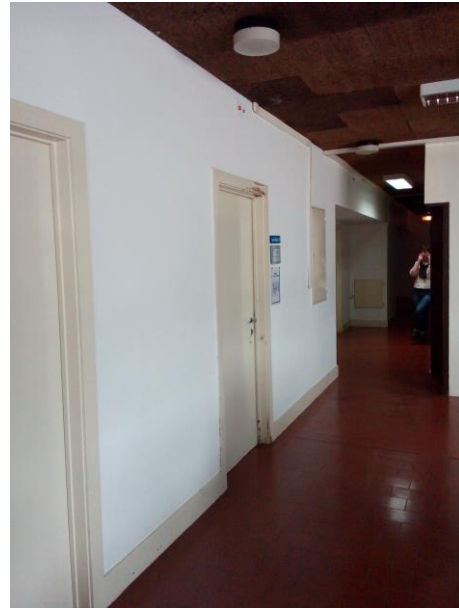
Figura 24 – Porta de gabinete com ligeira degradação

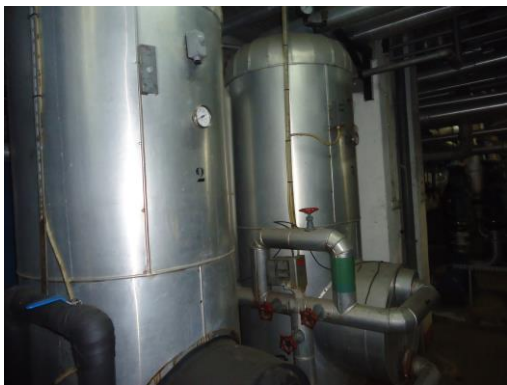
Figura 25 – Caldeiras a gás na cave do edifício

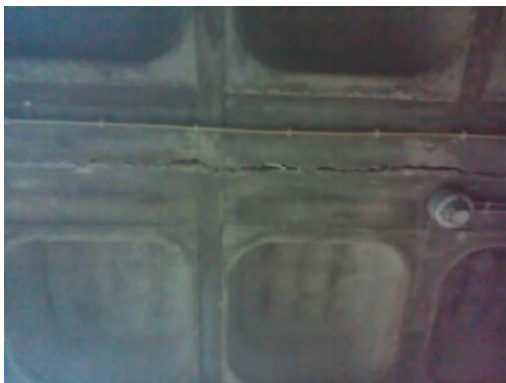
Figura 27 – fissura na laje da cave

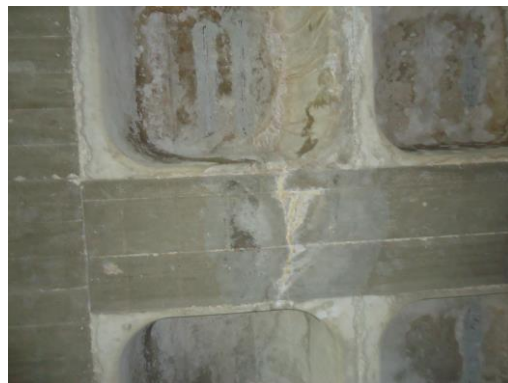
Figura 28 – indícios de infiltração na laje da cave

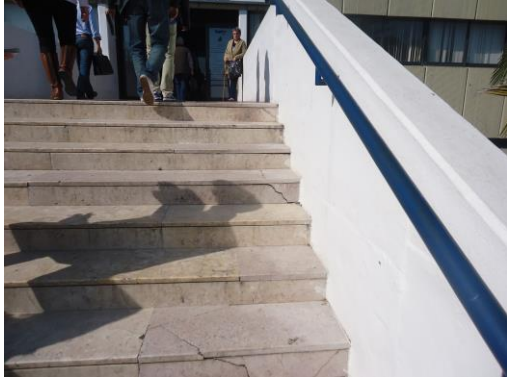
Figura 29 – Desgaste dos degraus da entrada principal

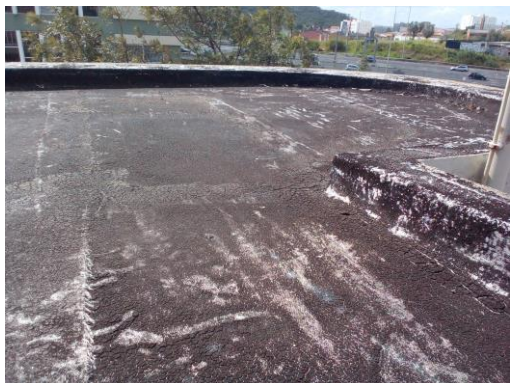
Figura 31 – Degradação da impermeabilização da escada de serviço

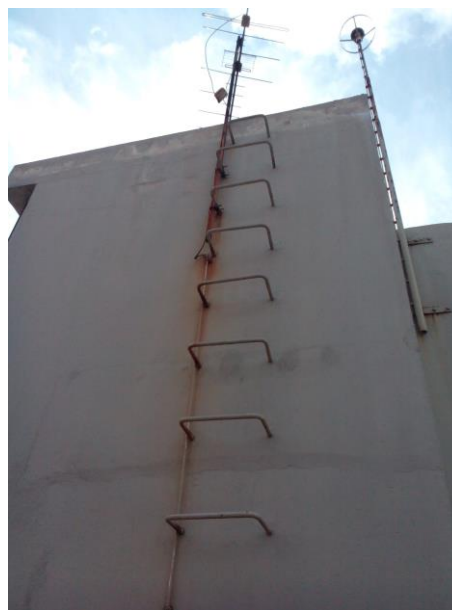
Figura 32 – Corrosão de elemento salientes

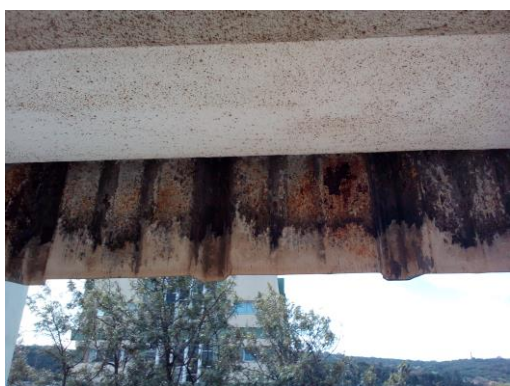
Figura 33 – Corrosão das chapas de cobertura

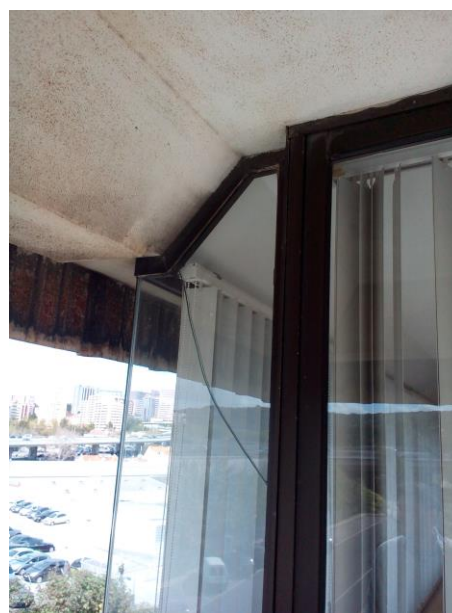
Figura 34 – Vidro de canto quebrado

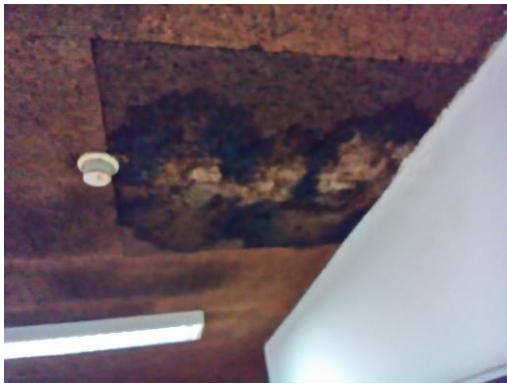
Figura 37 – manifestação de infiltração no aglomerado de cortiça que reveste o teto

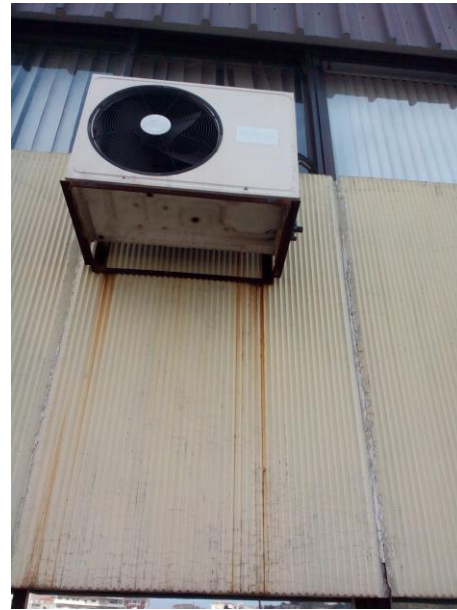
Figura 38 – Corrosão da fixação da unidade exterior de ar condicionado

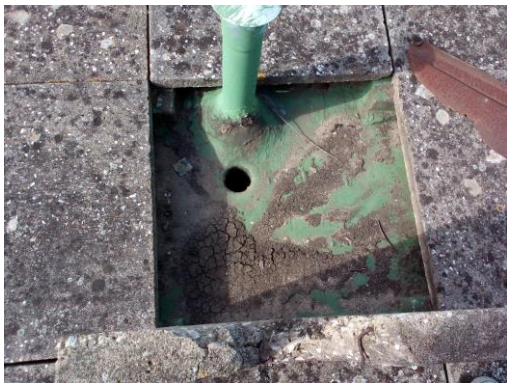
Figura 39 – Deposição de resíduos por mau escoamento

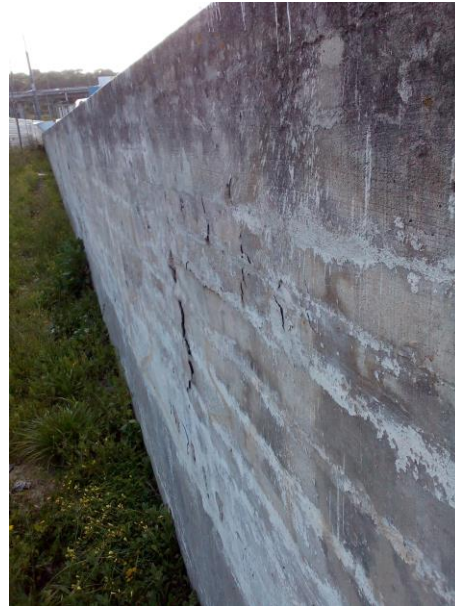
Figura 42 – Degradação do betão dos muros circundantes do edifício

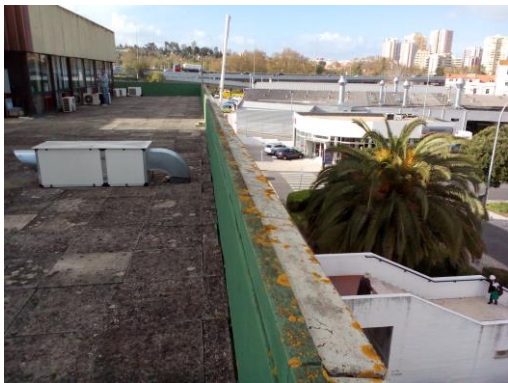
Figura 43 – Colonização biológica no topo da platibanda
