Colapsos de pontes: Lições aprendidas

Trabalho Final de Mestrado para obtenção do grau de Mestre em Engenharia
Civil na Área de Especialização em Estruturas

COLAPSOS DE PONTES: LIÇÕES APRENDIDAS

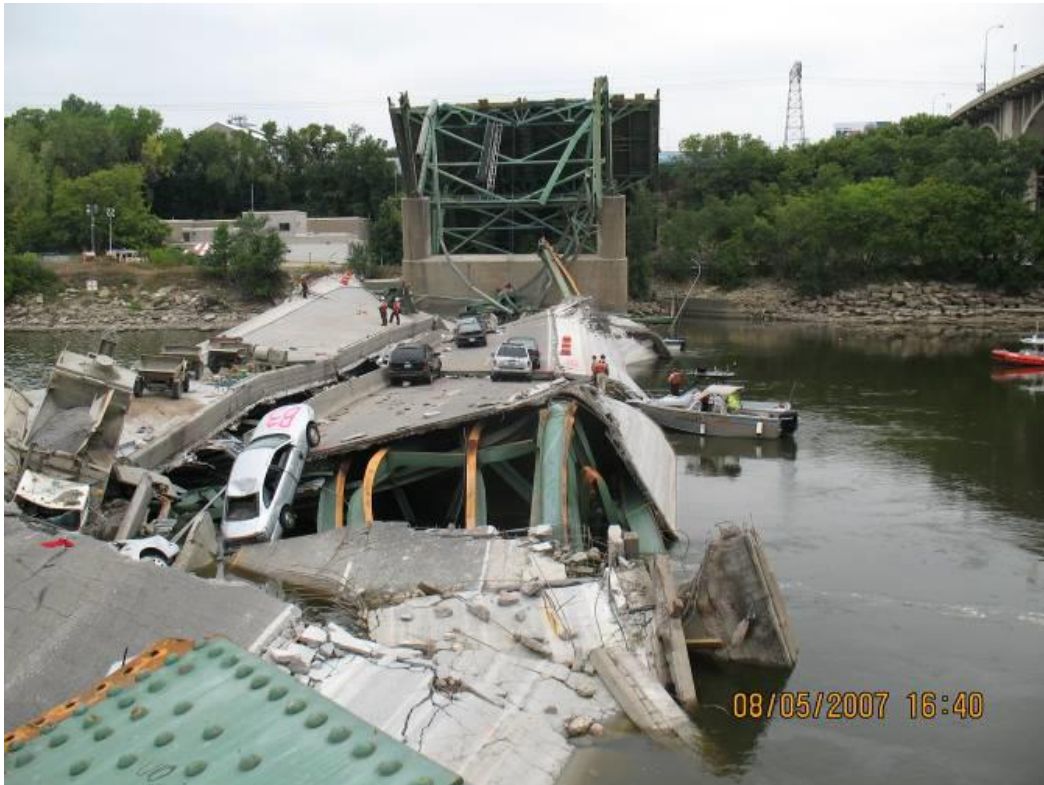
No relatório do acidente, concluiu-se que 139 metros do vão principal cederam. É de salientar que, deste vão, 33 metros caíram ao rio, chegando a atingir os 15 metros de profundidade (Figura 10). [6]

Figura 10 - Imagem do colapso da ponte I-35W. [5]

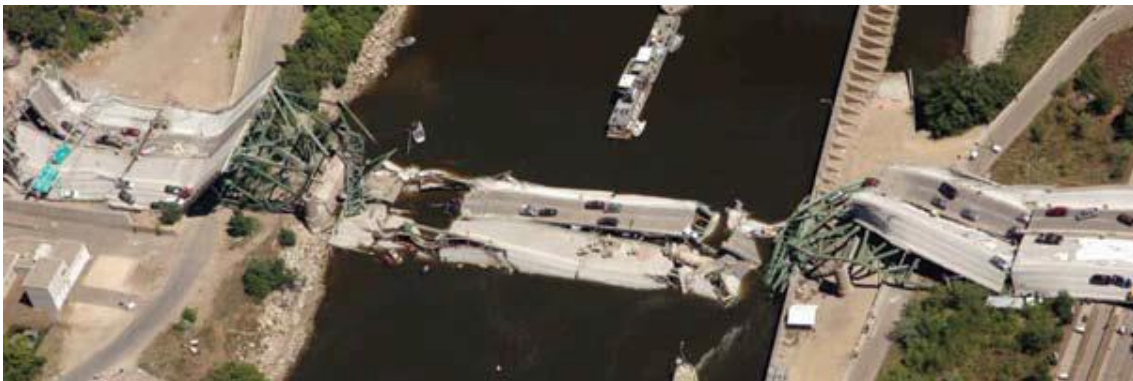
A maioria do vão central, entre os pilares 6 e 7, separou-se das restantes e caiu ao rio. A secção sul, entre o pilar 5 e 6, caiu em terra. O mesmo se passou com a secção norte da ponte, entre o pilar 7 e 8.

Figura 16 - Ponte I-35W após o colapso. [6]

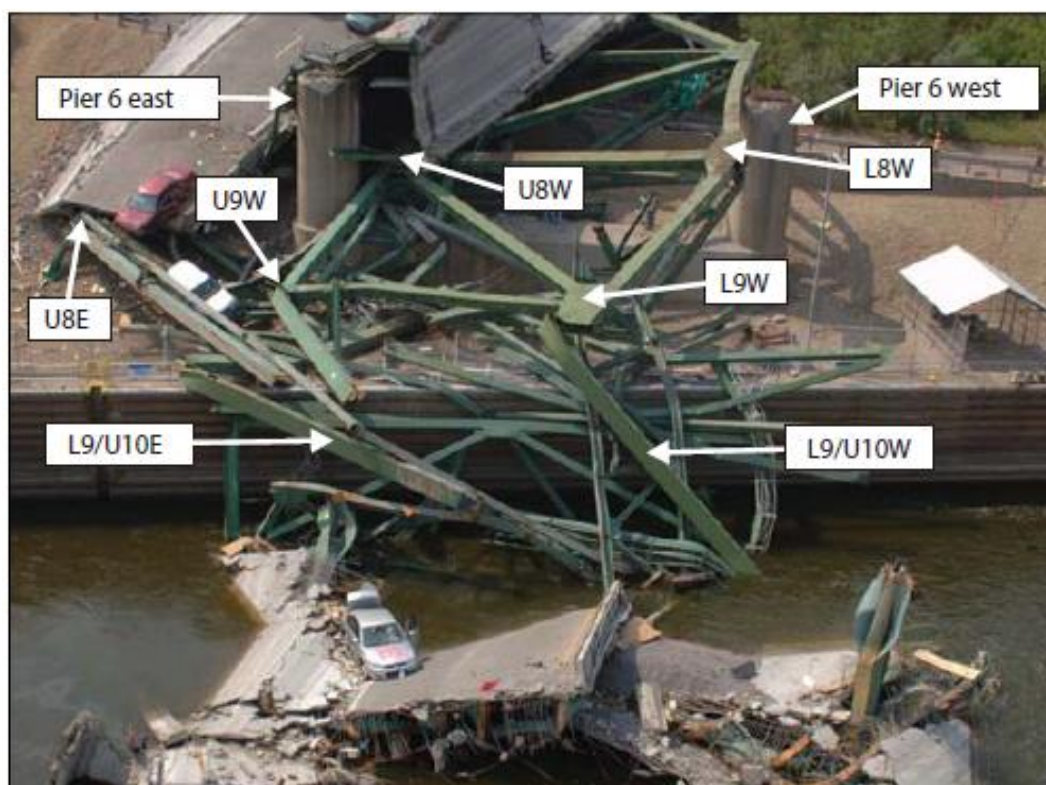
Segundo o relatório final do colapso [6], “os nós L1 foram encontrados a norte do pilar 5 e os nós L8 a norte do pilar 6, indicando que, no geral, toda a secção sul se deslocou um pouco para norte do rio (figura 17). Relacionado a este movimento está o facto dos braços L7/L8 (este e oeste) apresentarem danos causados pelo contacto com os apoios à base de roletes e, também, com a superfície superior do pilar 6. Tal pode confirmar a teoria de que a

A figura 17 mostra o colapso da zona sul da ponte com algumas indicações relativamente aos seus constituintes. [6]

Figura 17 - Ponte I-35W (zona Sul) após o colapso. [6]

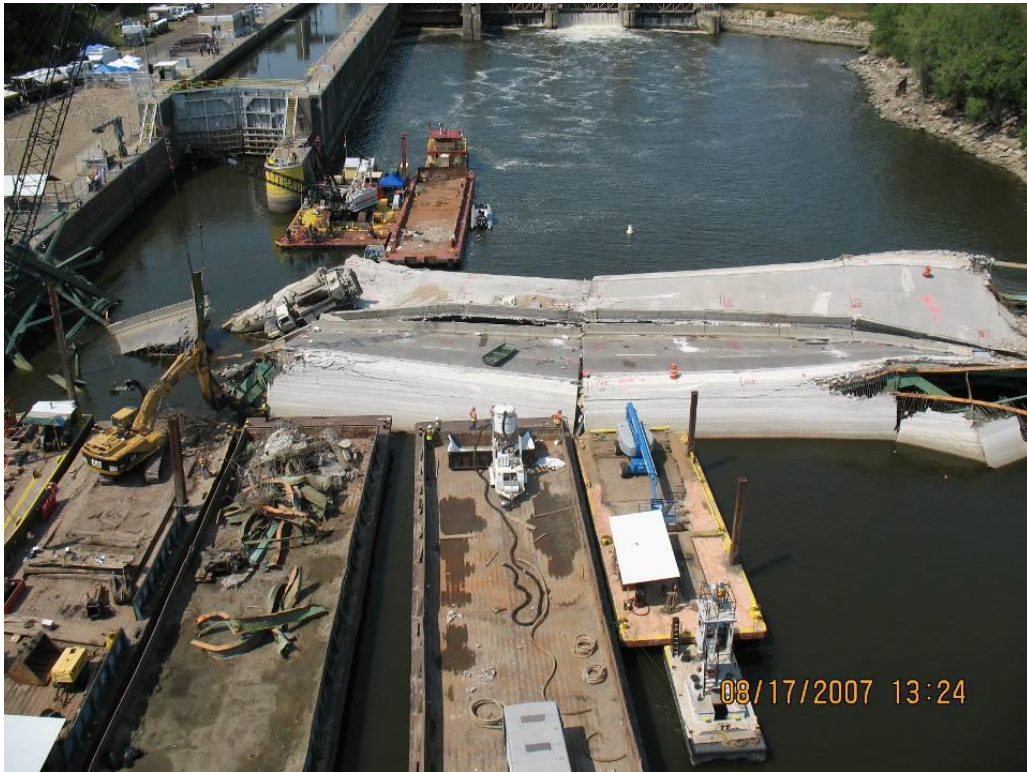
Um vídeo capturado por uma câmara de vigilância nas proximidades mostrou que *“a extremidade sul da secção central caiu antes da extremidade norte, e que a secção central manteve-se relativamente nivelada de Este a Oeste, exactamente como caiu. Muitos dos veículos permaneceram nas mesmas posições em cima da ponte, provando que tanto a Este como a Oeste a ponte fracturou ao mesmo tempo”* [6] (figura 19).

Figura 19 – Secção central da ponte I-35W após o colapso. [5]

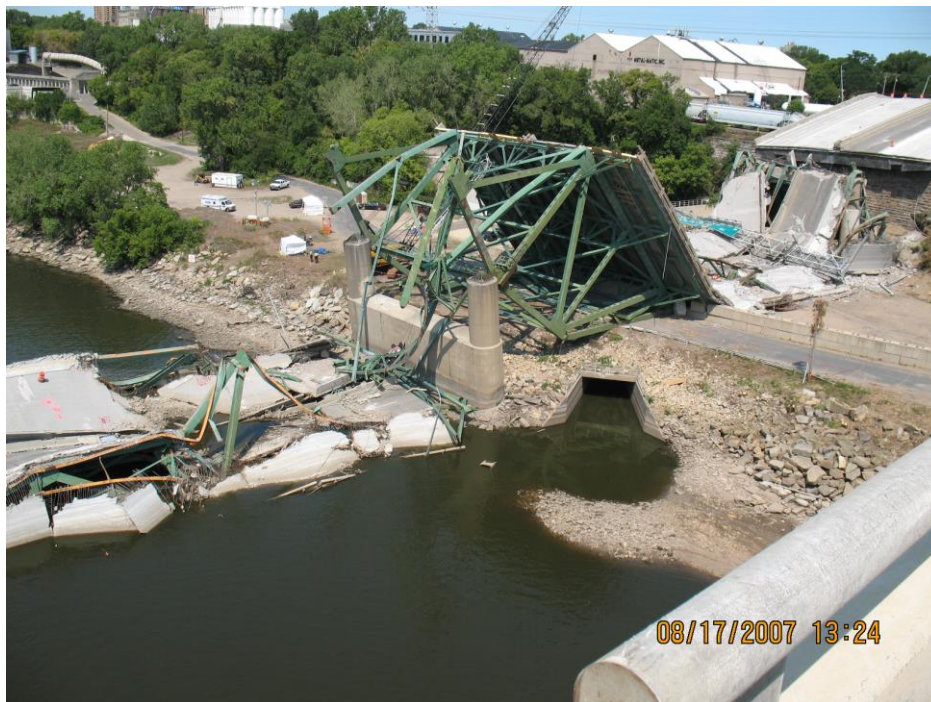
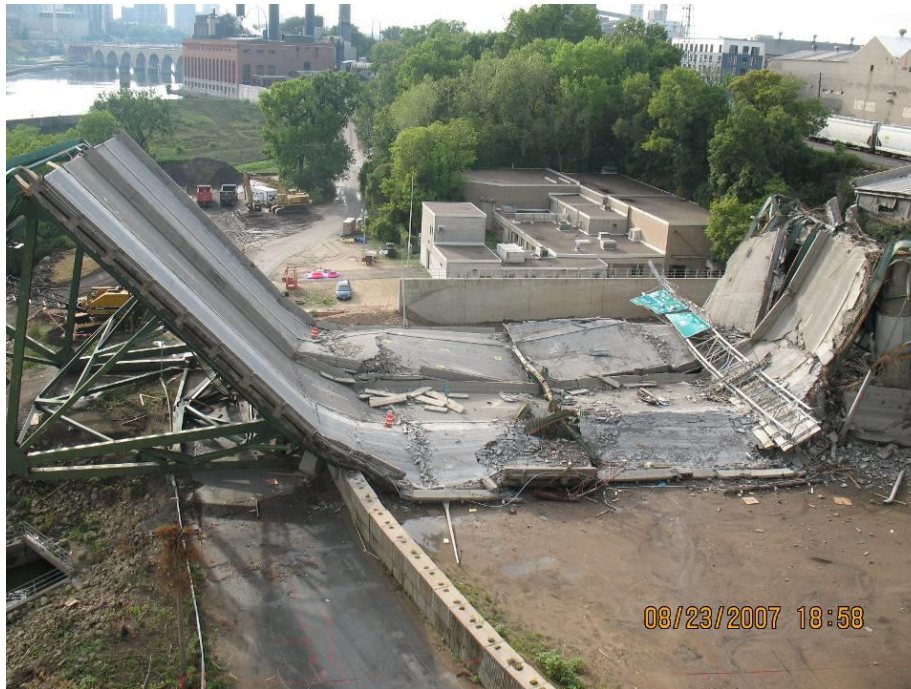
Em relação à secção norte da ponte, “*uma grande parte da treliça junto ao pilar 7 terá girado para norte como uma unidade rígida. Essa parte incluía o tabuleiro, os braços superiores, desde o nó U8’ até ao nó U6’, os braços inferiores, desde o nó L9’ até ao L7’, e os braços diagonais e verticais entre esses nós. As cordas inferiores, L7’/L8’ Este e Oeste, após o colapso, estavam em contacto com o lado norte da extremidade superior do pilar 7*” [6] (Figura 21 e 22).

Figura 21 – Secção Norte da ponte I-35W após o colapso (parte 1). [5]

Figura 22 – Secção Norte da ponte I-35W após o colapso (parte 2). [5]

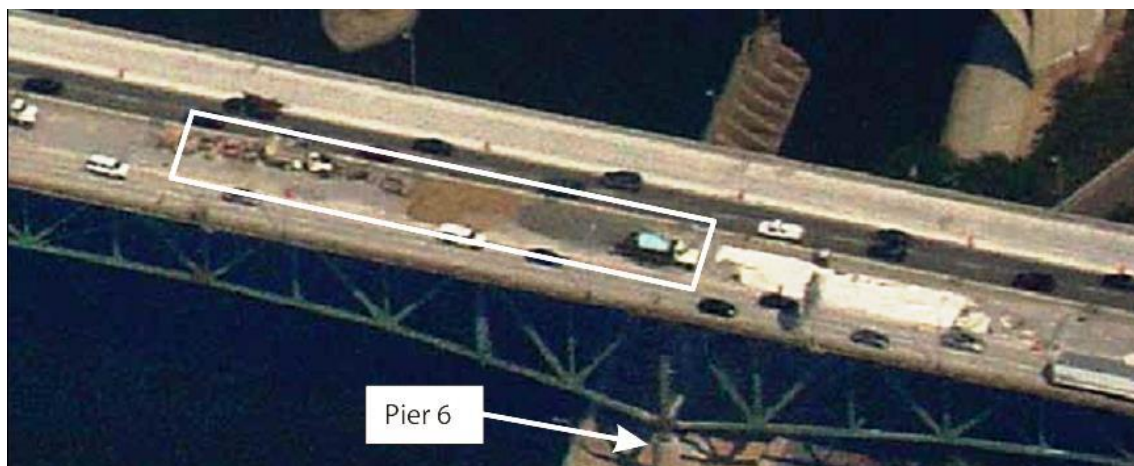
Outra situação ocorrida no dia do colapso, que se deduz que poderá ter ajudado a acelerar o processo de fractura das placas *gusset* nos nós U10, foi o facto de o pavimento estar a ser alcatroado. A combinação do peso próprio com as cargas, devido ao tráfego e aos equipamentos de construção, aumentou consideravelmente a probabilidade da ocorrência. Estes equipamentos estavam colocados directamente sobre os nós U10, isto é, a zona onde ocorreu a fractura inicial da treliça (Figura 23). [7]

Figura 23 - Obras no dia do colapso da ponte I-35W. [6]

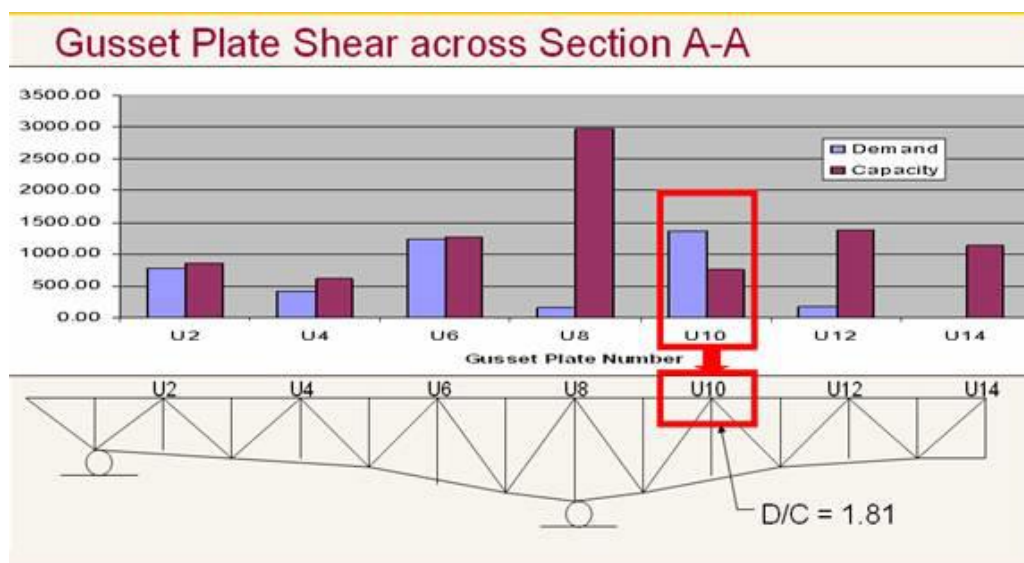
1 – Inicialmente as placas *gusset* nos nós U10 deformaram-se e fracturaram, como foi já referido anteriormente, fazendo com que a treliça perdesse o equilíbrio de forças. A figura seguinte demonstra que, na altura do colapso, a carga aplicada nos nós U10 era superior ao que estes eram capazes de suportar (figura 24).

Figura 24 – Capacidade de carga do nó U10. [5]

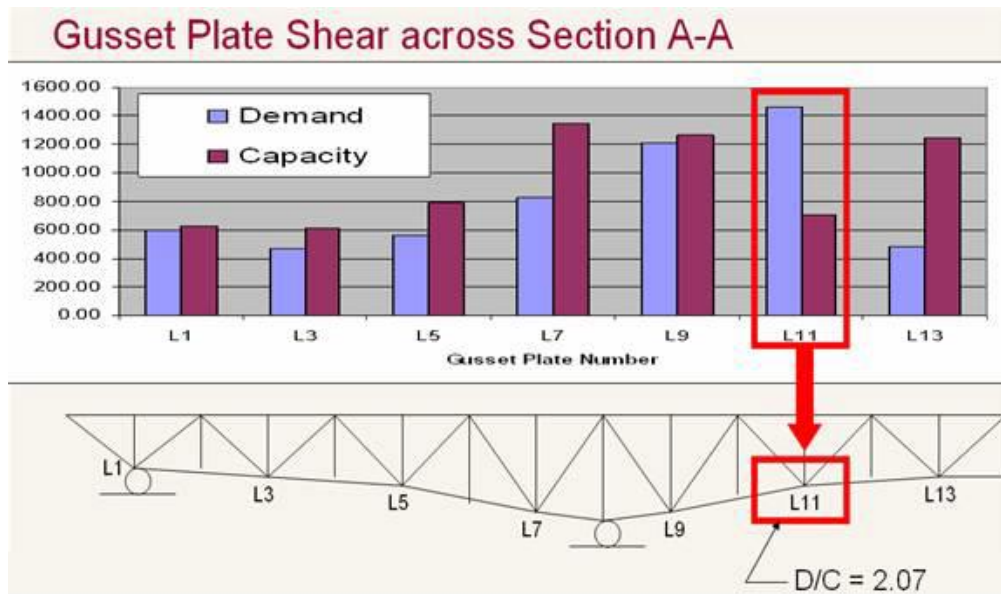
2 – Com a queda das placas *gusset* nos nós U10, a barra vertical U10/L10 sofreu uma enorme força de compressão obrigando os nós L9 e L11 a um esforço superior ao suportado. (figura 25)

Figura 25 – Capacidade de carga do nó L11. [5]

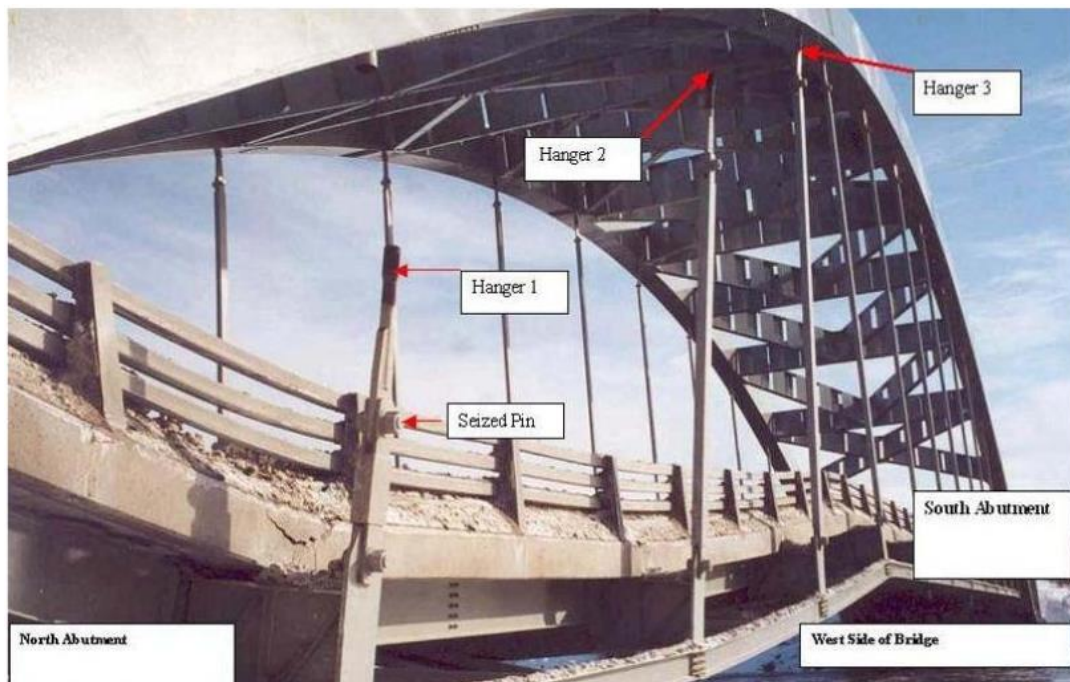
Figura 30 – Posicionamento dos pendurais após o acidente. [9]

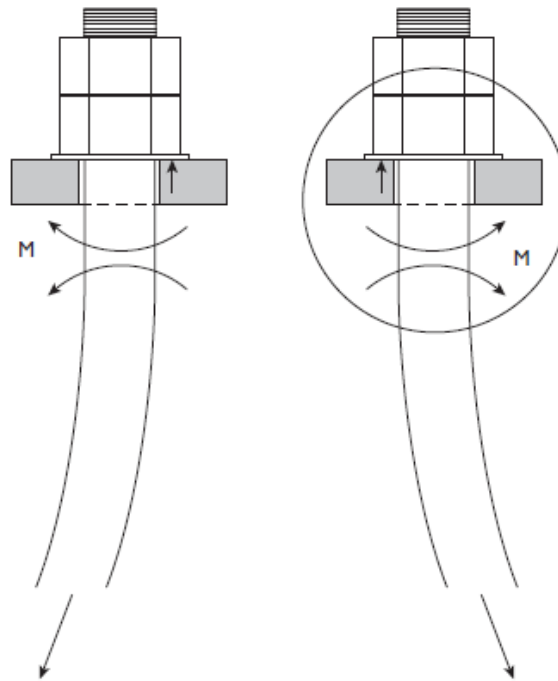
A função dos pendurais era de transferir a carga vertical ao arco. Os movimentos longitudinais do tabuleiro, obrigaram os pendurais a flectir, uma vez que a suposta rótula superior não estava a funcionar efectivamente como uma rótula. Esta flexão, por sua vez, gerou uma distribuição não uniforme de esforços na rótula superior, o que contribuiu para a sua deterioração (figura 31).

Figura 31 – Flexão não uniforme. [10]

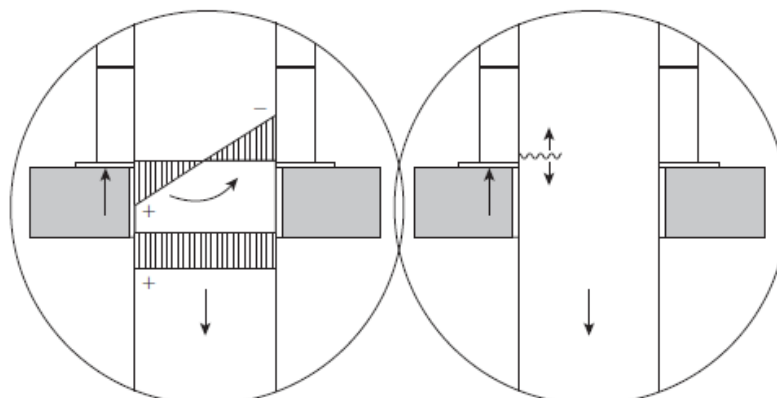
Na conexão perto do arco, a rigidez dos pendurais aumentava consideravelmente. As deformações devido às flexões secundárias (na direcção longitudinal) eram bastante pequenas, no entanto, a longo prazo, estas deformações poderiam causar problemas como a abertura de fendas devido a fadiga, como foi o caso (figura 32) [10]. Este tipo de fendas viriam a ser fundamentais para o colapso dos pendurais.

Figura 32 – Abertura de fendas devido aos esforços. [10]

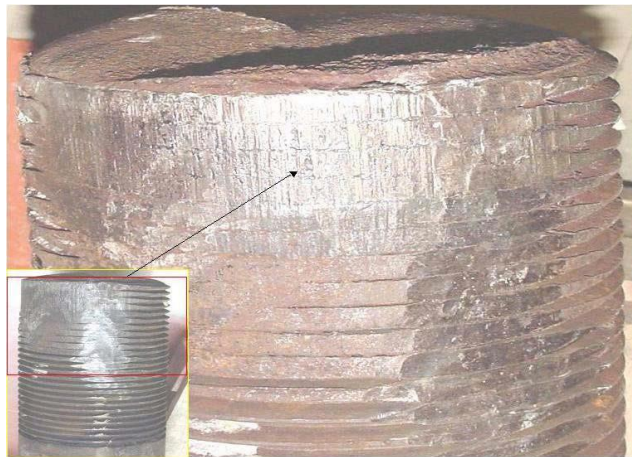
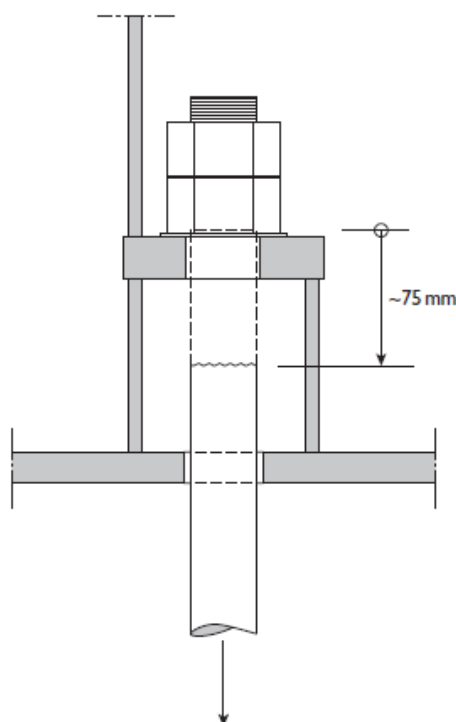
O pendural 1, da zona noroeste da ponte, foi o primeiro a fracturar. Uma análise metalúrgica da corrosão feita no pendural 1, na parte da *fast fracture* (define-se *fast fracture* como sendo a fractura final que resulta na separação em duas secções do varão do topo do pendural), indicava que este teria fracturado uns 5 a 7 anos antes do colapso, em 2003 (Figura 33) [9]. O que significaria que, por volta do ano de 1997, este pendural teria caído mas, após ter descido cerca de 75 milímetros, parou devido ao facto de ter sido segurado pela viga junto do tabuleiro da ponte (Figura 34). O pendural manteve-se visualmente intacto e na sua posição vertical habitual, o que levou a crer que estivesse a funcionar correctamente, permanecendo assim durante vários anos. [10]

Figura 33 - Análise da *fast fracture* do pendural 1. [9]

Figura 34 - Pendural 1 depois de ter fracturado. [10]

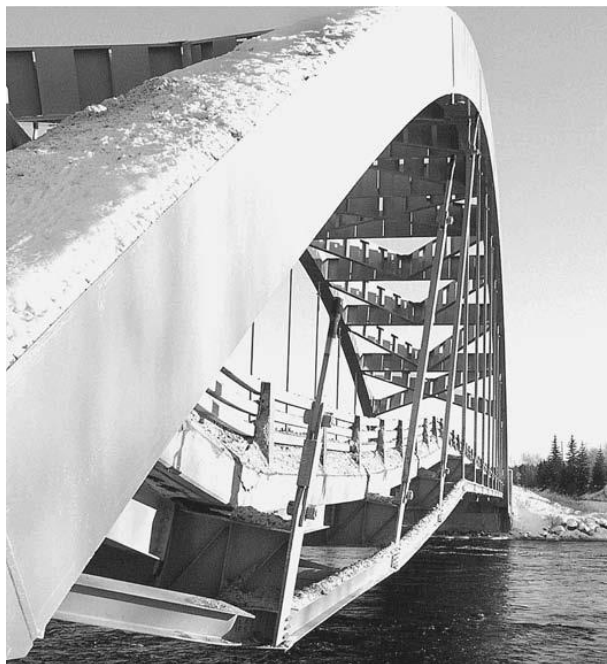
Seria de esperar que, após a fratura total do pendural 2, todas as cargas estariam agora a ser impostas ao pendural 3. O resultado foi o que se esperava, este pendural ficou muito tenso e chegou também a fracturar, mas, ao contrário dos outros, acabou por quebrar totalmente no dia 14 de Janeiro de 2003, por volta das três horas da tarde, aquando da passagem de um camião (figura 35). O facto de nessa altura estar a passar uma onda de frio com temperaturas a rondar os -30°C , contribuiu ainda mais para que o colapso

parcial se desse, mas mesmo assim, a ponte mais tarde ou mais cedo acabaria por ceder devido aos factores mencionados anteriormente.

Figura 35 – Colapso parcial da ponte. [10]

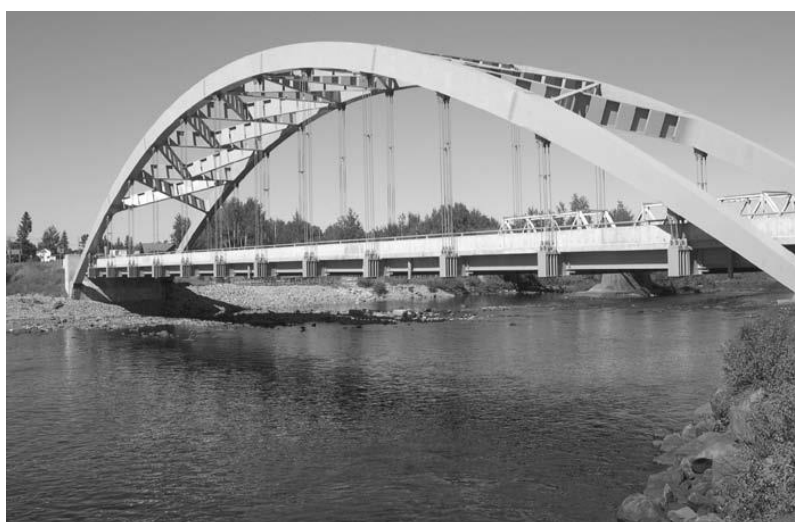
Figura 36 - Ponte Sgt. Aubrey Cosens V.C. Memorial Bridge após a sua reconstrução. [10]

A ponte acabaria por ser reparada e aberta ao tráfego no ano de 2005. Desta vez, optou-se pela utilização de quatro cabos em substituição de um pendural. (figura 36)

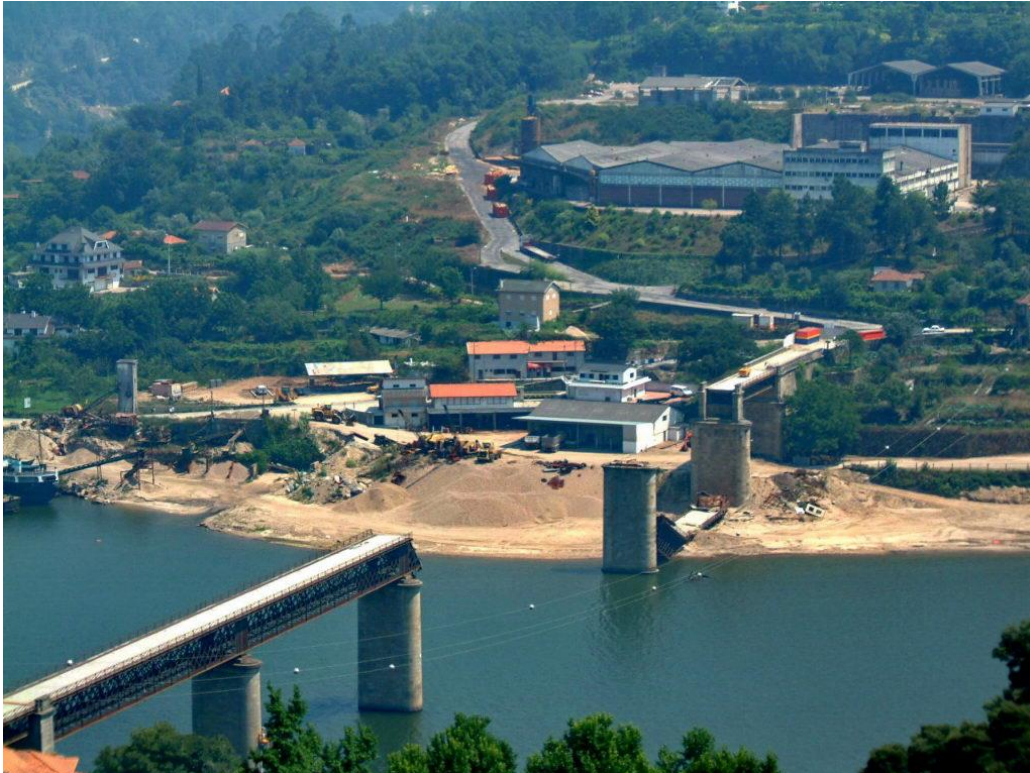
Através de imagens obtidas com sonda multifeixe, é possível identificar os vários destroços. O caixão de fundação do pilar P4 parecia estar fracturado numa secção transversal que se situava a cerca de 8 metros da base. Os restantes destroços deste pilar estavam no fundo do rio dispostos segundo uma direcção que fazia um angulo de aproximadamente 30 graus com o alinhamento da ponte. O tramo do tabuleiro que fazia a ligação entre o pilar P3 e P4 não se desmembrou na queda, mas separou-se do tramo que lhe era contíguo, ou seja do tramo que se apoiava entre os pilares P4 e P5. Este tramo, que se apoiava nos pilares P4 e P5, *“ficou muito fragmentado e, possivelmente, alguns dos destroços estarão presentemente cobertos, total ou parcialmente, com material aluvionar.”* [11] Em relação ao tramo que estava apoiado nos pilares P5 e P6, caiu praticamente na vertical, ficando parcialmente submerso.

Figura 41 - Ponte Hintze Ribeiro no dia 4 de Março de 2001.
