Trabalho Final de Estágio no âmbito da reabilitação de edifícios de serviços do Ministério da Saúde

RICARDO JOÃO NUNES LOURINHO

Relatório de Estágio para obtenção do Grau de Mestre em Engenharia Civil

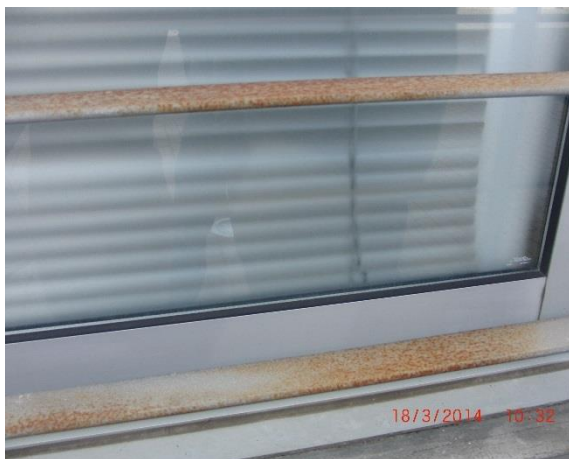
Esta deterioração é visível nos elementos metálicos que constituem a fachada (Figuras 23 e 24), tanto nas fachadas exteriores como nas fachadas do pátio interior, estando presente nos gradeamentos em ferro galvanizado que protegem os vãos assim como nos perfis de aço do tipo “U” que constituem os remates dos vãos e soco da fachada.

Figura 23 - Corrosão nas Guardas dos Vãos, RL

A origem desta deterioração deve-se à deficiente manutenção para prolongar a durabilidade destes materiais, que carecem de uma proteção anticorrosiva eficaz para o meio onde se encontram.

Estando o edifício num meio marítimo (a aproximadamente 2 quilómetros do mar), a quantidade de sais no ambiente é significativo, proporcionando condições favoráveis para a ocorrência de oxidação dos elementos metálicos, quando não protegidos corretamente, levando à sua deterioração e perda das características essenciais e funcionais.

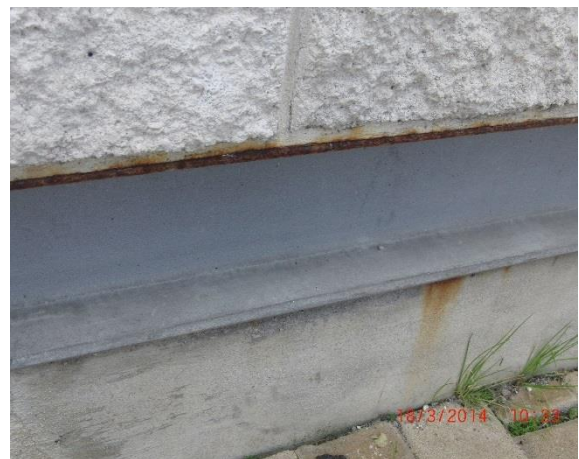
Figura 24 - Corrosão nos Perfis da Fachada, RL

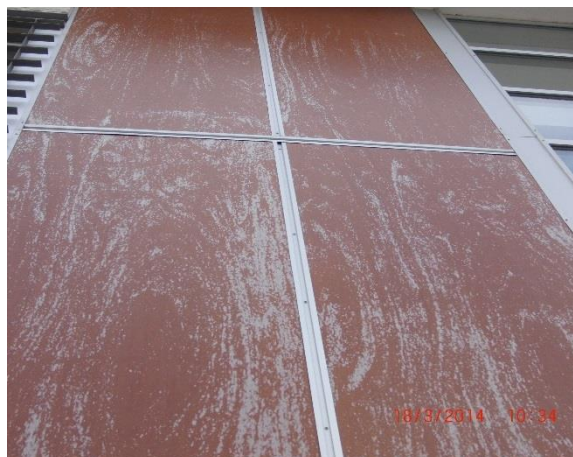
A degradação dos painéis fenólicos presentes na fachada do edifício é evidenciada pela delaminação e despigmentação da sua película superficial (melamínica), caracterizada pelo desgaste, destacamento e alteração cromática da película de proteção que reveste os painéis; e empolamentos, evidenciados pela alteração volumétrica dos painéis.

Os problemas evidenciados estão presentes nos painéis fenólicos adotados como solução de revestimento na fachada principal do edifício, a noroeste (Figuras 25 e 26).

Figura 25 - Painéis Fenólicos Degradados, RL

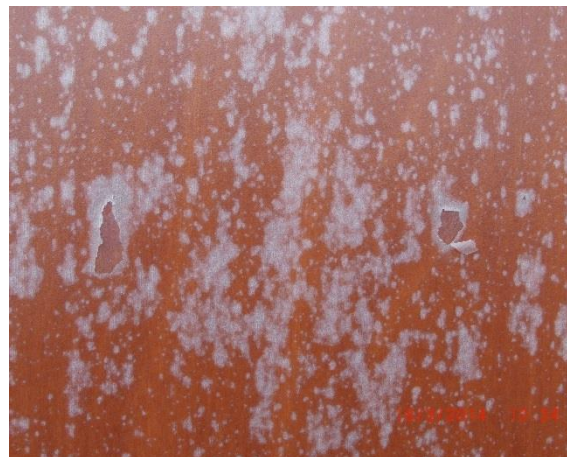
Figura 26 – Desgaste da Superfície Melamínica, RL

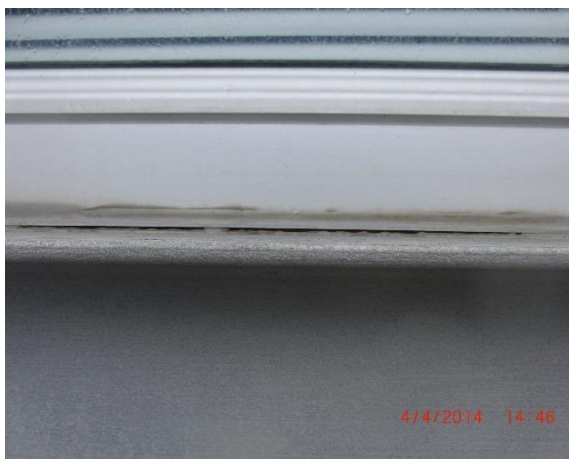
Esta patologia pode ser identificada na quase totalidade dos vãos existentes nas fachadas do edifício, que apresentam variadas juntas de ligação entre os diferentes elementos que os constituem e que não se encontram estanques (Figuras 29 e 30).

Figura 29 - Infiltrações na Caixilharia dos Vãos, RL

As infiltrações ocorrem pela inexistência de pingadeiras na caixilharia dos vãos e pela falta de estanquidade nas juntas de ligação entre os diferentes elementos (caixilharia de alumínio anodizado, peitoril em pedra e perfil em aço) que não se apresentam devidamente seladas.

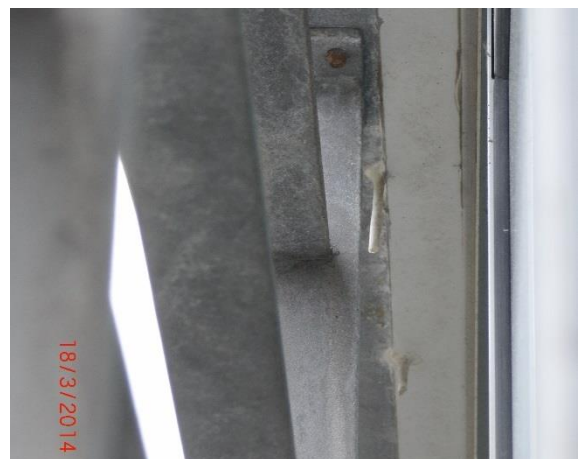
Figura 30 - Infiltrações pelas Guardas dos Vãos, RL

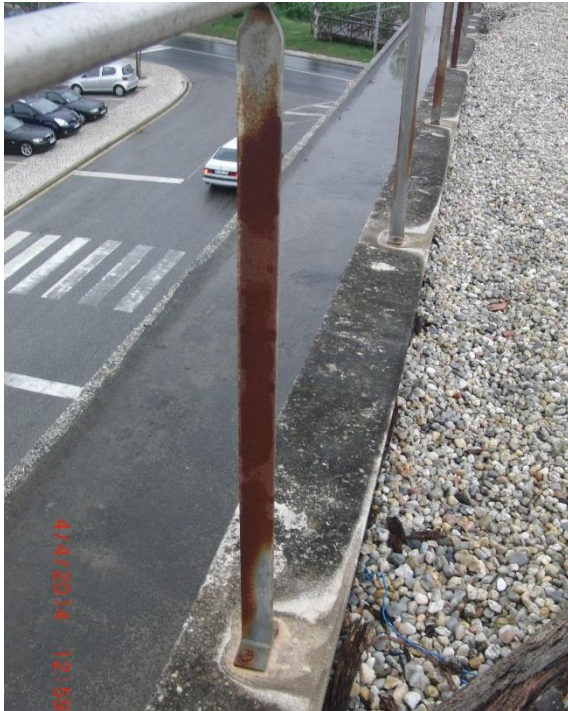
A corrosão dos elementos metálicos presentes na cobertura evidencia-se ao nível das guardas de proteção contra quedas, fixas nas platibandas ao longo de toda a cobertura, estando também visivelmente afetados os seus elementos de fixação metálicos, que permitem a sua ligação à pedra que constitui o capeamento da platibanda (Figuras 33 e 34).

Figura 33 - Corrosão nas Guardas da Cobertura, RL

As causas e consequências desta deterioração encontram-se já evidenciadas na alínea c) do Capítulo 3.1.1.1, havendo apenas a acrescentar que neste elemento a prolongada exposição aos depósitos de água que se criam nas pedras do capeamento, provocados pela fraca pendente, geram condições ainda mais favoráveis ao processo de oxidação destes elementos, acelerando a degradação dos materiais e particularmente das fixações metálicas.

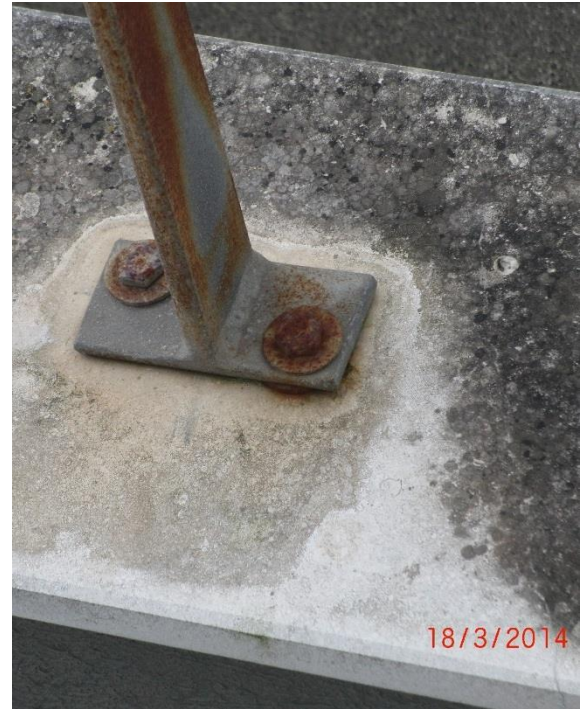
Figura 34 - Corrosão nas Ligações ao Capeamento, RL

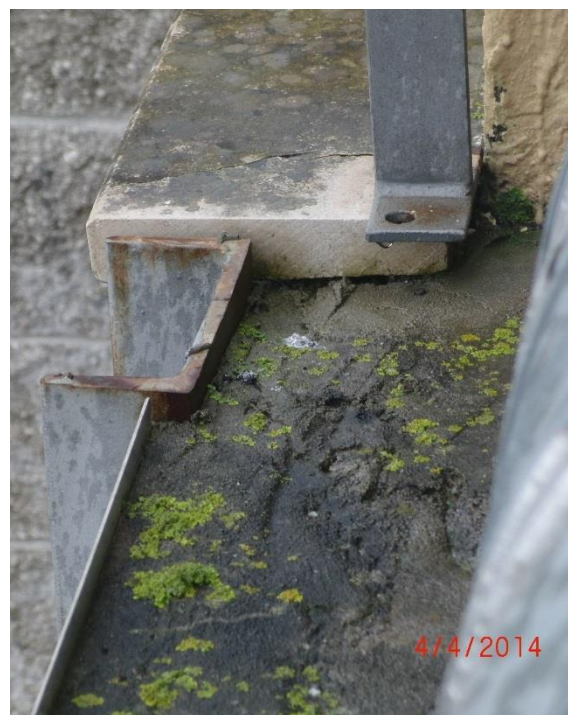
Figura 38 – Aproximação (Ocorrem Infiltrações), RL

A inexistência de revestimento no capeamento resulta da sua degradação e/ou deficiente execução, levando à ocorrência de infiltrações que poderão originar o surgimento de humidades nos revestimentos interiores.

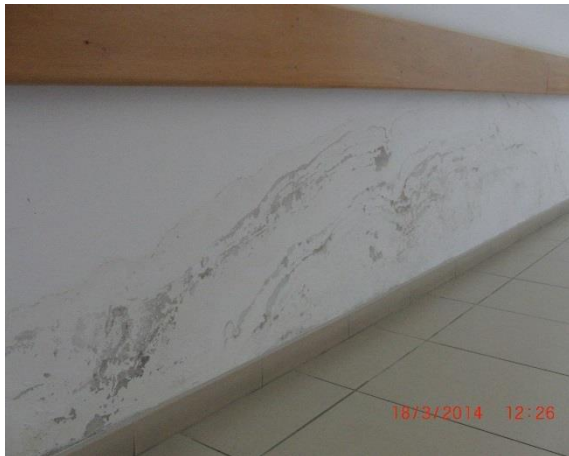
Este fenómeno ocorre ao nível dos paramentos interiores do edifício, ocorrendo com maior evidência ao nível do piso térreo, onde as paredes se encontram em contato com o solo (Figuras 43 e 44).

Figura 43 - Humidades Ascensionais nas Paredes, RL

Tal como referido na alínea a) o contato dos elementos construtivos com a água, por presença de nível freático no terreno ou por infiltrações, provoca a sua ascensão; tal deve-se à falta de condições de evaporação (a subida no nível de água é proporcional ao diâmetro dos poros que os materiais possam apresentar) [8]. Assim, é essencial que os materiais apresentem condições de evaporação evitando a ocorrência desta patologia.

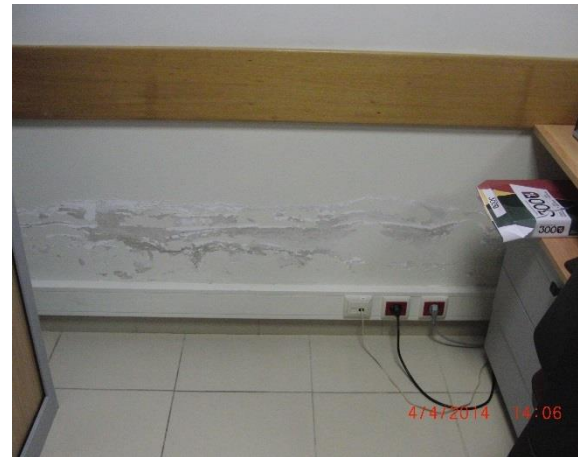
Figura 44 - Destacamento do Revestimento, RL

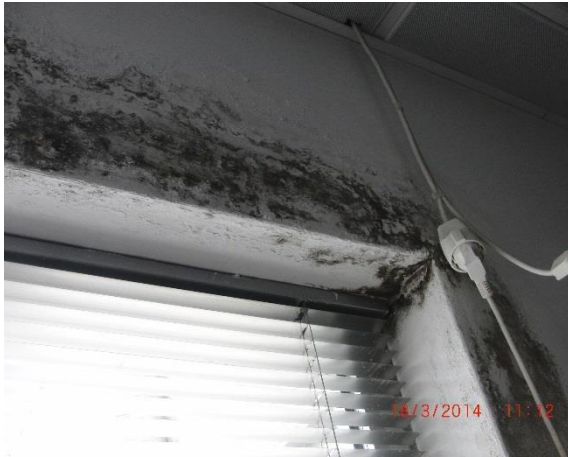
Esta anomalia é identificada nos paramentos interiores do edifício, mais especificamente nas superfícies próximas dos vãos (Figuras 45 e 46).

Figura 45 - Humidades por Condensação nas Paredes, RL

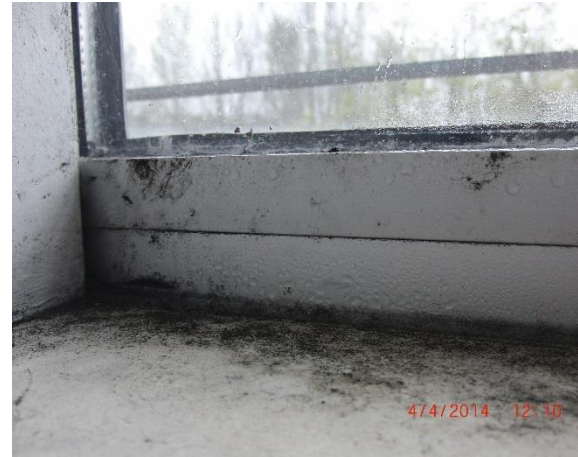
Figura 46 - Condensação na Caixilharia dos Vãos, RL

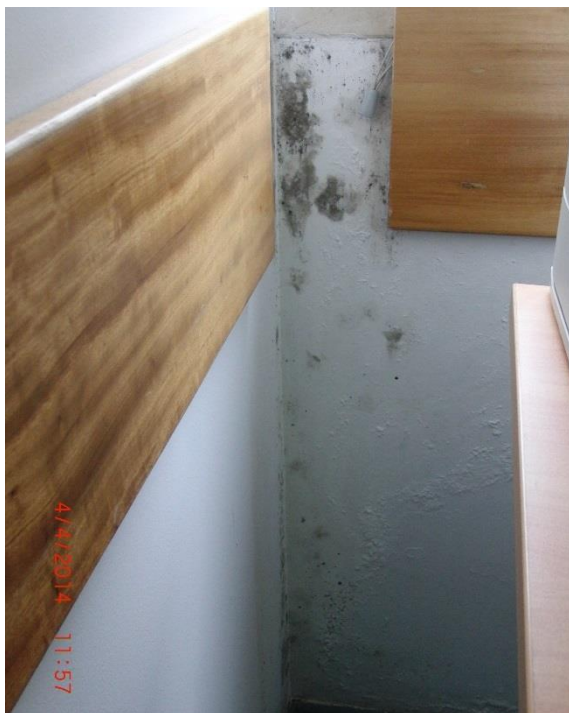
Figura 47 – Eflorescências nas Paredes, RL

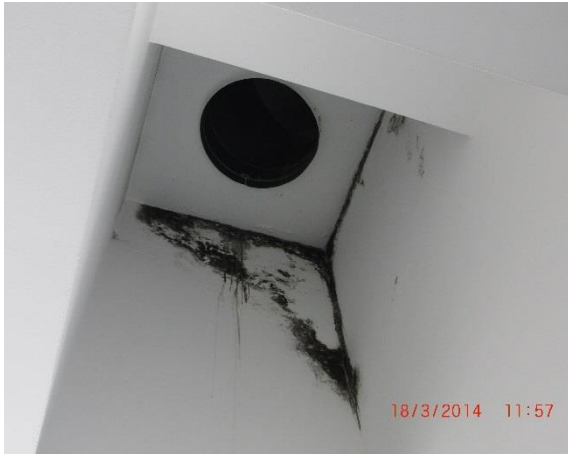
No edifício em estudo as infiltrações são pontuais, localizando-se essencialmente nos tetos do piso 1 (laje de cobertura) (Figuras 49 e 50).

Figura 49 - Infiltrações em Conduto, RL

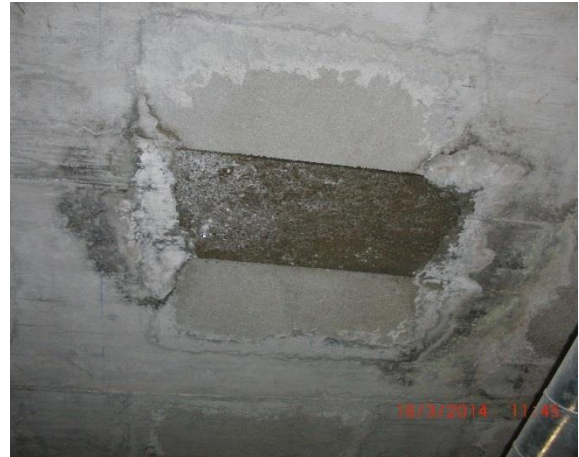
Figura 50 - Infiltrações Acima do Teto Falso, RL

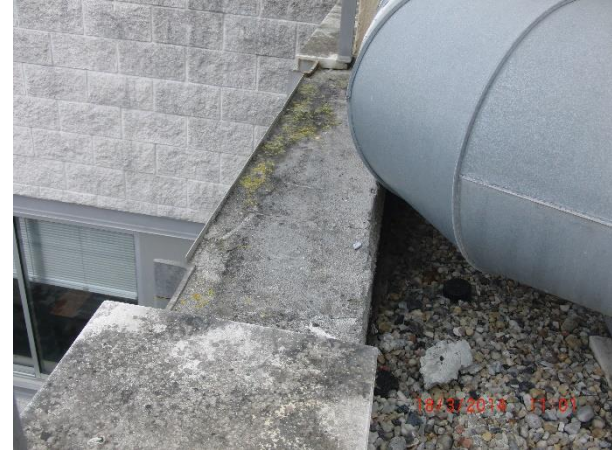
<p>Categoria: Caapeamentos.</p> <p>Patologia: Inexistente caapeamento, levando à ocorrência de infiltrações.</p> <p>Localização: Cobertura.</p> <p>Causa/Origem: Má execução. Degradação.</p> <p>Gravidade Anomalia: Grave.</p> <p>Proposta de Reparação: Aplicação de novo caapeamento tendo em atenção a sua pendente, selagem das juntas e correspondente reparação dos danos internos resultantes da patologia.</p>

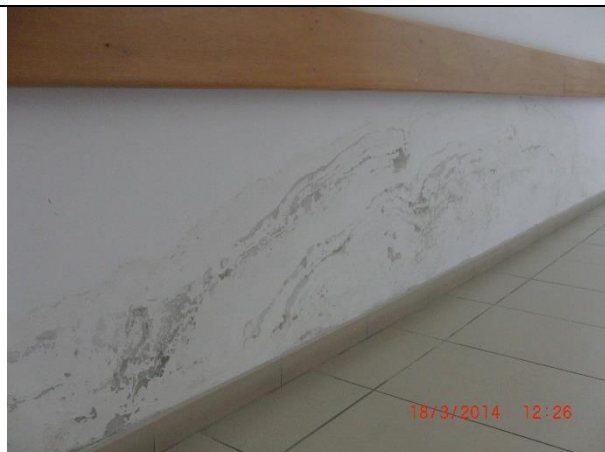
Categoria: **Revestimentos interiores (Pinturas).**

Patologia: **Humidades ascensionais.**

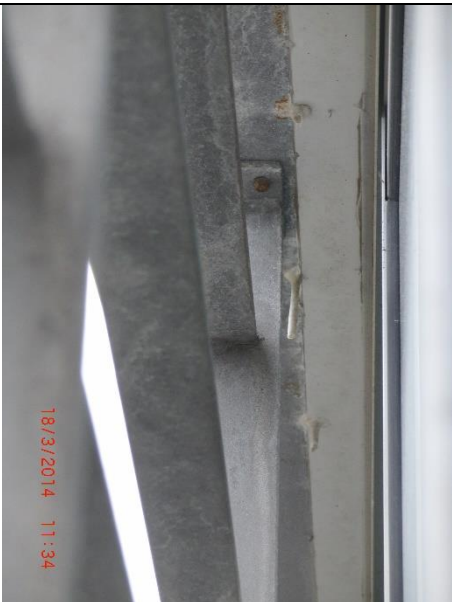
<p>Categoria: Proteção dos vãos.</p> <p>Patologia: Escorrências pelas juntas existentes entre os materiais.</p> <p>Localização: Vãos.</p> <p>Causa/Origem: Falta de estanquidade das juntas.</p> <p>Gravidade Anomalia: Média.</p> <p>Proposta de Reparação: Impermeabilização das juntas entre os diferentes materiais. Caso seja necessário, execução de uns “rasgos” na fachada, junto aos vãos, que permitam drenar a água que escorre. Limpeza ou substituição dos envidraçados.</p>
 	<p>Categoria: Tetos.</p> <p>Patologia: Infiltrações de água que levam ao surgimento de fungos de podridão e bolores.</p> <p>Localização: Teto interior.</p> <p>Causa/Origem: Falta de estanquidade na entrada das condutas/capeamento.</p> <p>Gravidade Anomalia: Média.</p> <p>Proposta de Reparação: Impermeabilização da entrada das condutas/capeamento. Limpeza e execução de um novo estuque e respetiva pintura.</p>

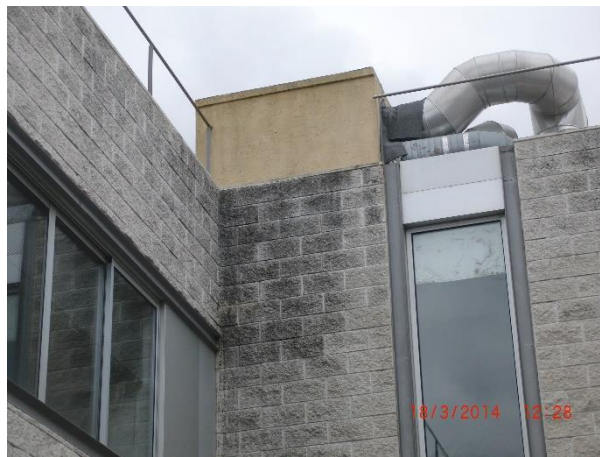
Ao nível da fachada, são visíveis escorrências provenientes da cobertura que originam manchas e deposição de organismos. É ainda perceptível a degradação, despigmentação e empolamentos nos painéis fenólicos que envolvem uma pequena parte da fachada noroeste. Relativamente aos elementos metálicos da fachada, estes encontram-se visivelmente corroídos.

Figura 9 - Escorrências na fachada

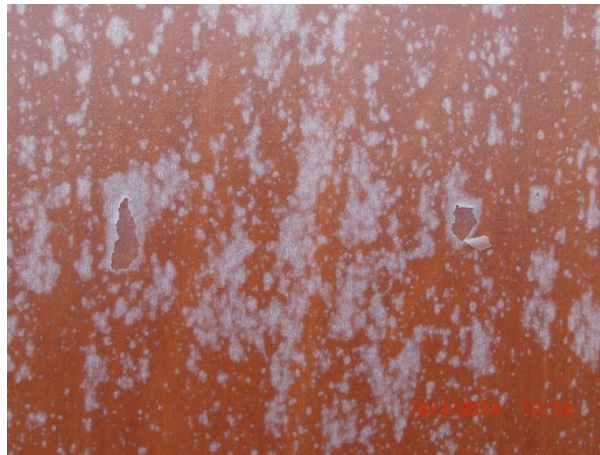
Figura 11 - Degradação painéis fenólicos

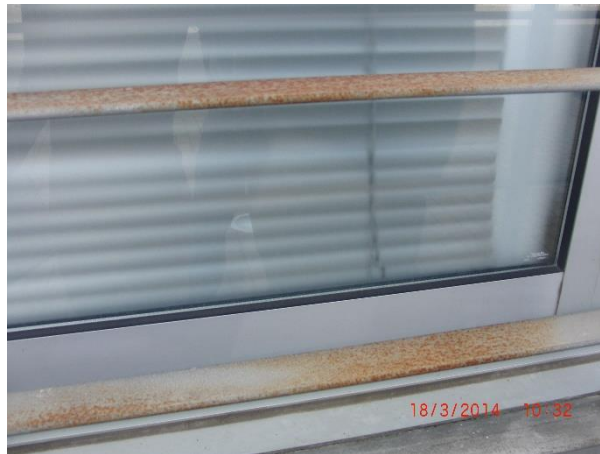
Figura 12 - Corrosão nas guardas metálicas da fachada

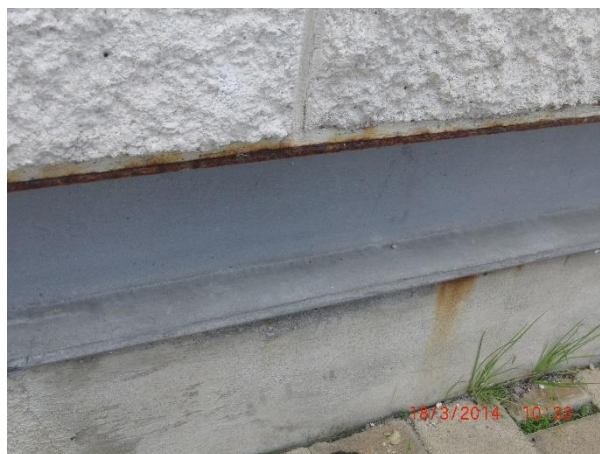
Figura 13 -Corrosão nos perfis metálicos

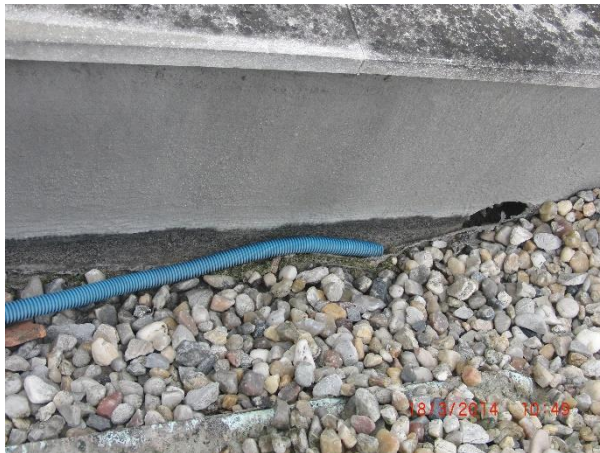
Na cobertura também estão presentes alguns problemas, as caleiras encontram-se obstruídas pela proteção pesada (seixo rolado), nas pedras dos capeamentos observam-se depósitos de fungos e bolores, as guardas metálicas encontram-se corroídas e a tela asfáltica apresenta um desgaste acentuado.

Figura 14 - Obstrução nas caeiras 1

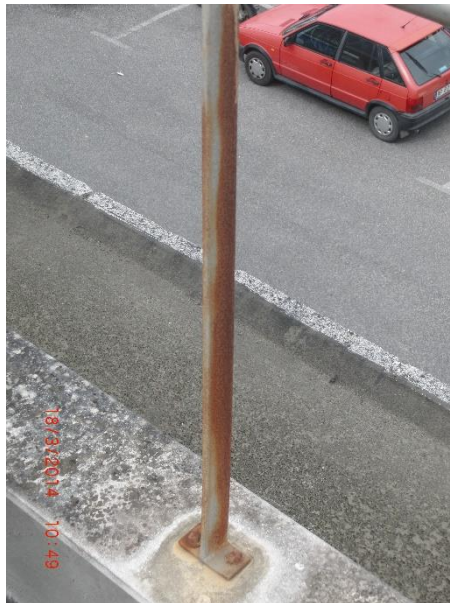
Figura 17 - Corrosão nas guardas metálicas da cobertura

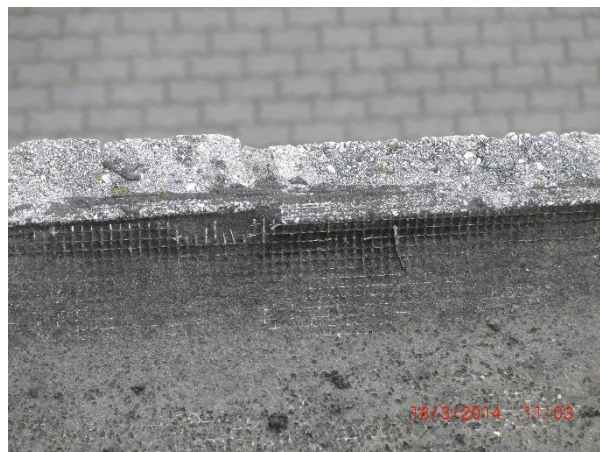
Figura 18 - Desgaste da tela asfáltica

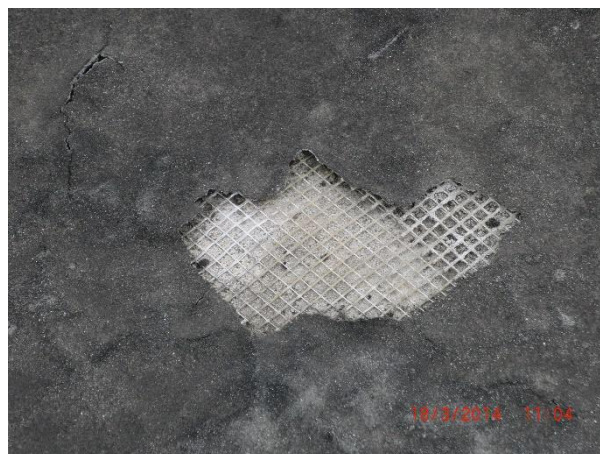
Figura 19 - Degradação da tela asfáltica

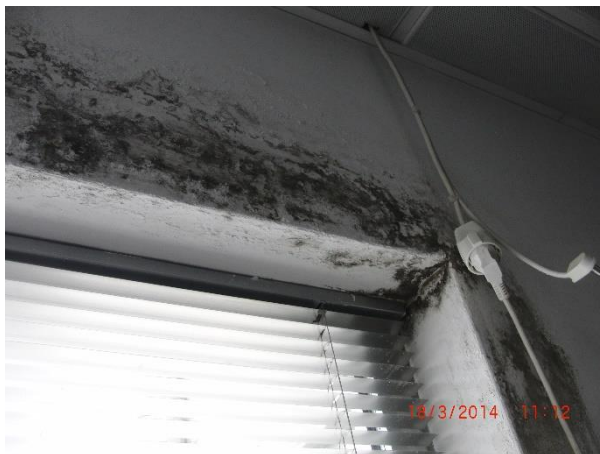
No interior, ao nível das paredes, observam-se graves problemas de empolamentos na pintura, eflorescências, fungos de podridão e bolores originados por humidades ascensionais (essencialmente ao nível do pavimento térreo), humidades de condensação e infiltrações (essencialmente junto aos vãos).

Figura 20 - Fungos de podridão e bolores

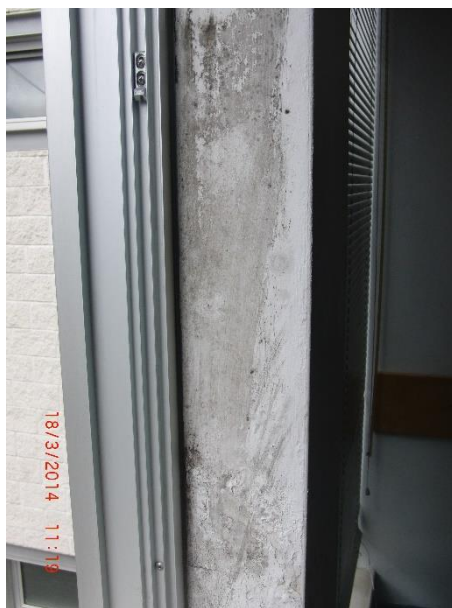
Figura 21 - Humidades de condensação

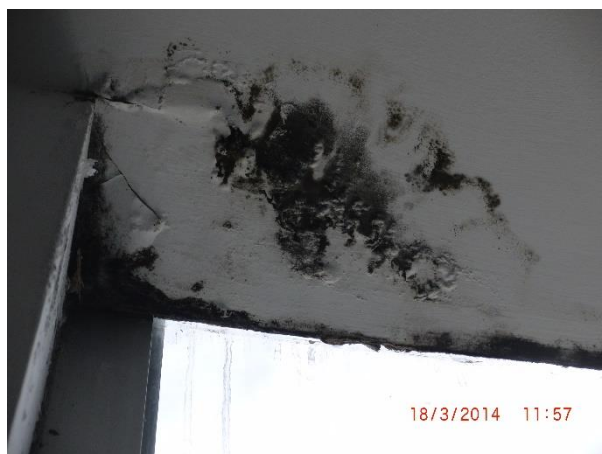
Figura 22 - Eflorescências

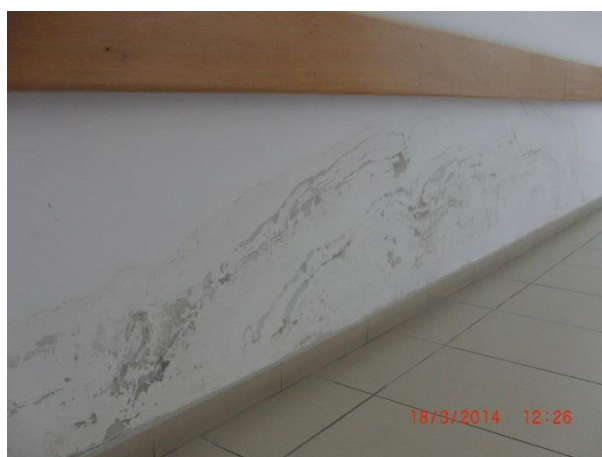
Figura 23 - Humidades ascensionais 1

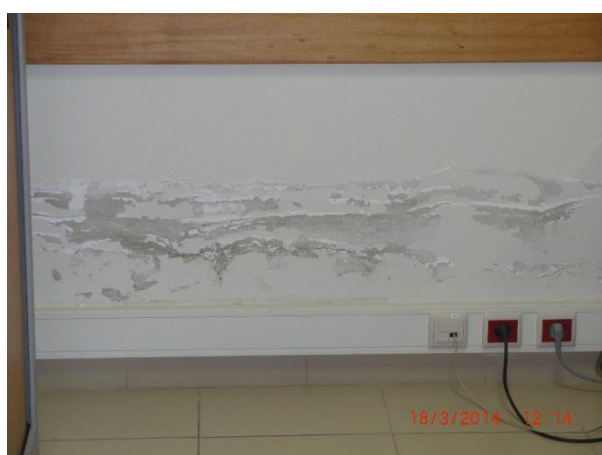
Figura 24 - Humidades ascensionais 2
