8. Estudo de Caso

O estudo de caso que se apresenta corresponde à reabilitação da cobertura do Tribunal Judicial de Vagos, cujo projecto e empreitada remontam ao ano de 2002. Esta reabilitação é bastante representativa da grande maioria das obras de reabilitação desta natureza que têm sido feitas em coberturas de outros tribunais, dada a tipologia da cobertura e os tipos de patologias verificadas.

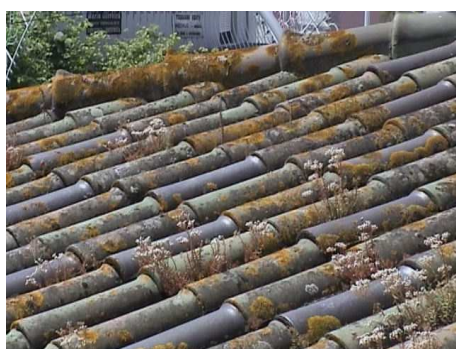
Fig. 8.3.1.

As telhas já apresentavam um elevado estado de degradação, desde a sua superfície descascada à excessiva acumulação de musgos e vegetação parasitária. Várias telhas encontravam-se partidas e outras deslocadas da sua posição correcta. Os larós e os remates entre a cobertura e as paredes emergentes, executados com chapa zincada, apresentavam um avançado estado de corrosão.

Telhado degradado pela vegetação

Estas patologias verificadas no local, resultaram essencialmente da ausência de manutenção e limpeza regular. Por outro lado, a inclinação reduzida da cobertura prejudica o escoamento das águas pluviais e facilita a sua infiltração, designadamente nas zonas tocadas ao vento, assim como, facilita a acumulação musgos e vegetação.

Outra causa provável destas patologias prende-se com a insuficiente circulação de ar nas faces inferiores das telhas, o que pode provocar o descasque por acção do gelo-degelo e o desenvolvimento prematuro de líquenes e musgos.

De acordo com o projecto de execução, procedeu-se à remoção da totalidade dos materiais de revestimento e de impermeabilização existentes na cobertura, designadamente, telhas cerâmicas, ripado de betão, rufos metálicos em remates de cobertura e membranas betuminosas em algerozes.

Após a impermeabilização da laje de cobertura foi colocada nova telha cerâmica do tipo lusa, vidrada, de duas cores, três verdes alternadas com uma preta, assente em ripado de betão, interrompido 2cm em cada 3m, para facilitar a circulação de ar.

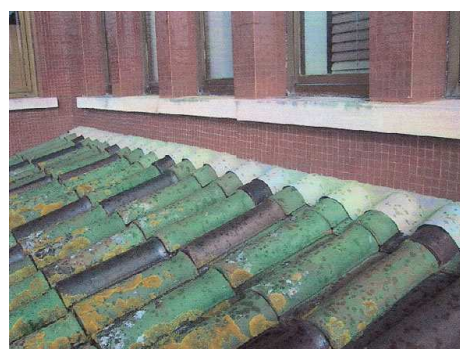
Fig. 8.3.2.

Remate degradado pela corrosão

Os algerozes, larós, remates em paredes emergentes e remates de capeamento na platibanda, foram executados com chapa de zinco. A cimalha da cobertura foi limpa a jacto de água, com posterior aplicação de hidrorrepelente incolor.

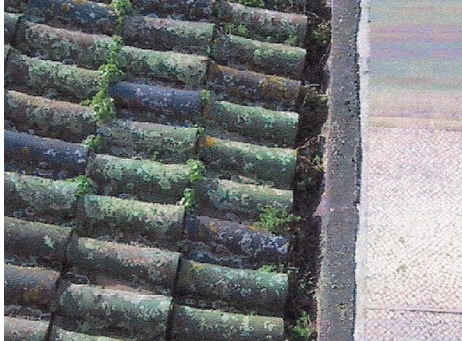
Fig. 8.3.3.

Os algerozes revestidos apenas por uma única membrana betuminosa, apresentavam-se muito fissurados e também, com muita acumulação de musgos e vegetação.

Os ralos de escoamento para os tubos de queda encontravam-se parcialmente obstruídos devido ao crescimento da vegetação. Os tubos de queda embutidos apresentavam-se parcialmente entupidos com a acumulação de detritos.

Algeroz entupido com musgos e vegetação

De seguida, procedeu-se à impermeabilização da laje de cobertura e dos algerozes com uma membrana de betume polímero APP de 4,0 kg/m² com armadura de fibra de vidro de 50g/m², incluindo primário betuminoso. Esta impermeabilização foi considerada necessária atendendo à inclinação reduzida das pendentes e uma vez que não se optou pela alteração dessas pendentes por questões económicas. Assim, afim de melhorar as condições de estanquidade, aplicou-se este sistema de impermeabilização sobre a laje de cobertura.

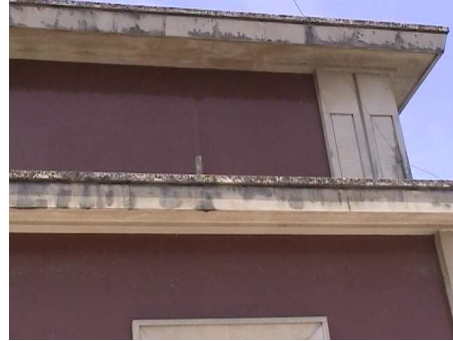
Fig. 8.3.4.

A cimalha da cobertura apresentava-se com grande desenvolvimento de líquenes e musgos.

Cimalha com líquenes e musgos
