**INSTITUTO SUPERIOR DE ENGENHARIA DE LISBOA**  
Departamento de Engenharia Civil

## **Reabilitação de Estruturas Marítimas em Betão Armado**

Trabalho de Projecto para obtenção de grau de Mestre em Engenharia na Área de Especialização  
em Edificações

**Setembro de 2009**

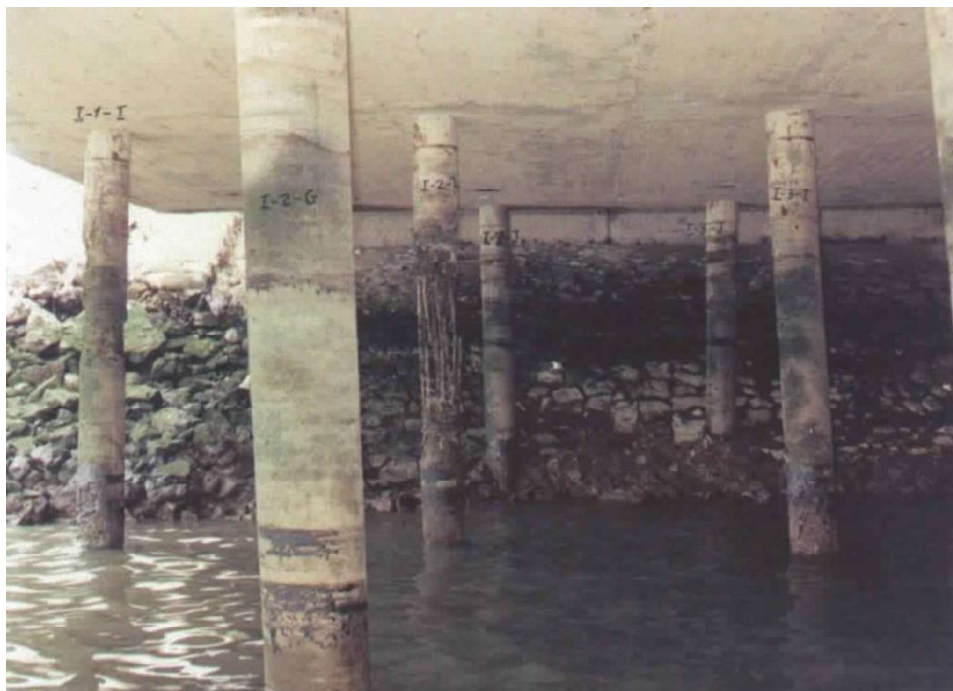
- a) Em apenas 10 estacas, ou seja 20% ocorre corrosão abaixo do nível da BMAV, contudo, em apenas metade destas 10% é que a corrosão do fuste imerso atinge profundidade significativa.  
Em duas das estacas (12H e 13F) verificou-se que a secção do núcleo está totalmente afectada pelo que se encontram fora de serviço.
- b) 15 das estacas, ou seja 30%, apresentam as superfícies dos fustes com bastante bom aspecto, praticamente sem sinais de corrosão, mesmo na zona de variação da maré.
- c) Nas restantes 25 estacas, ou seja 50%, ocorre corrosão mais ou menos intensa na zona da variação da maré.

foto 1 – Aspecto visual de estacas do tabuleiro I

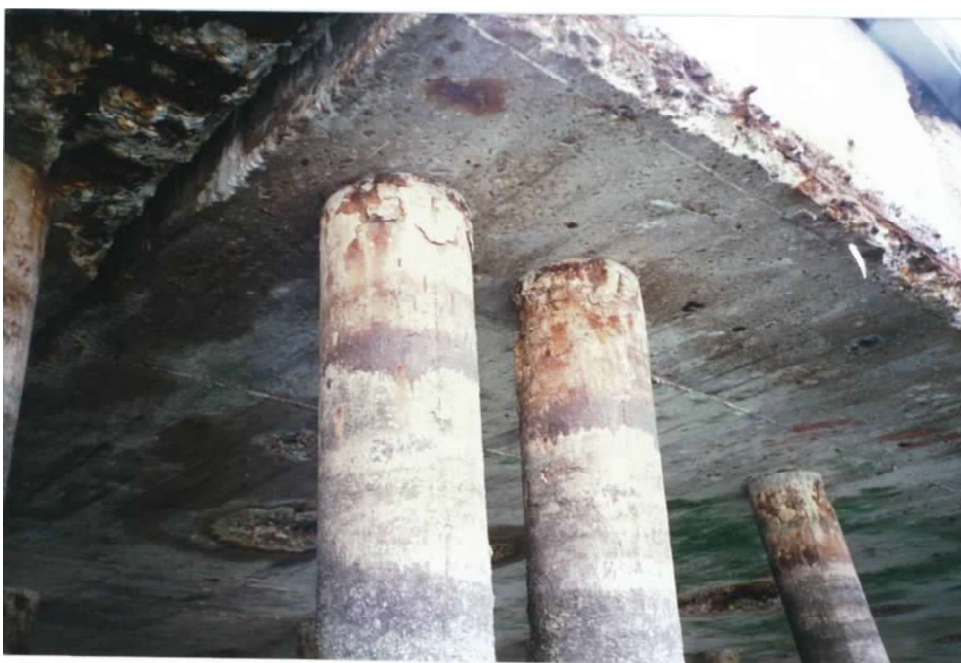
foto 2 – Pormenor do fuste das estacas e juntas de dilatação das lajes da plataforma do cais

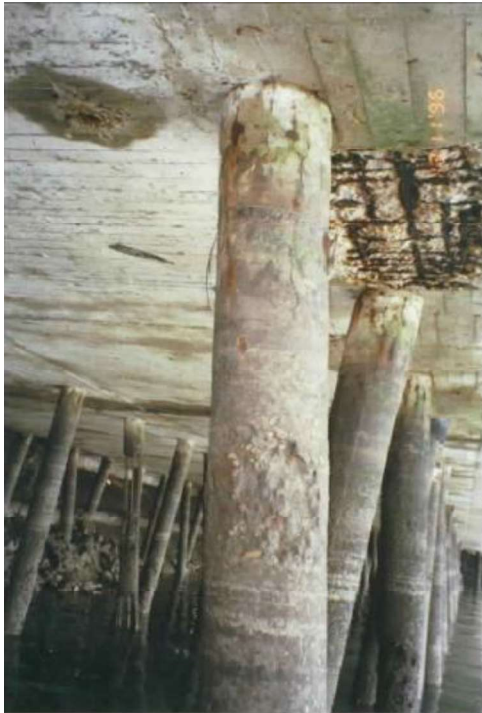
**Foto 3** – Pormenores de estacas e laje

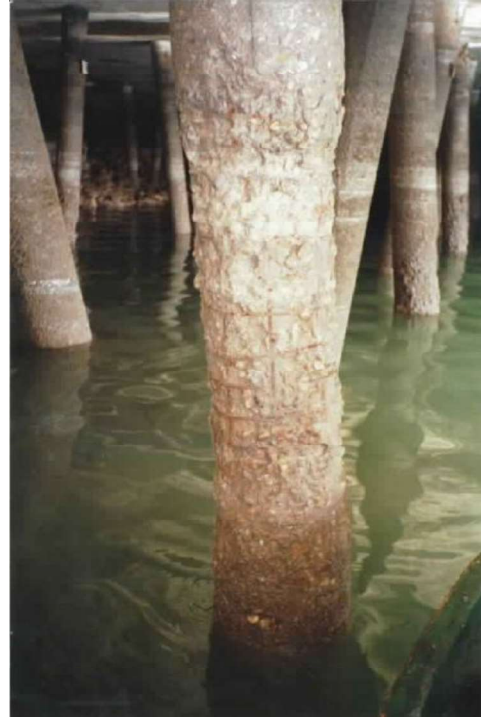
**foto 4** – Estacas deterioradas

A deterioração observada nas estacas referidas em a) terá sido, principalmente resultante de condições especiais durante a fase de construção, e de funcionamento da estrutura, que terão provocado maior fissuração das secções de betão e, nestas condições, essas estacas teriam ficado em situação mais propícia para a deterioração num ambiente marítimo muito agressivo.

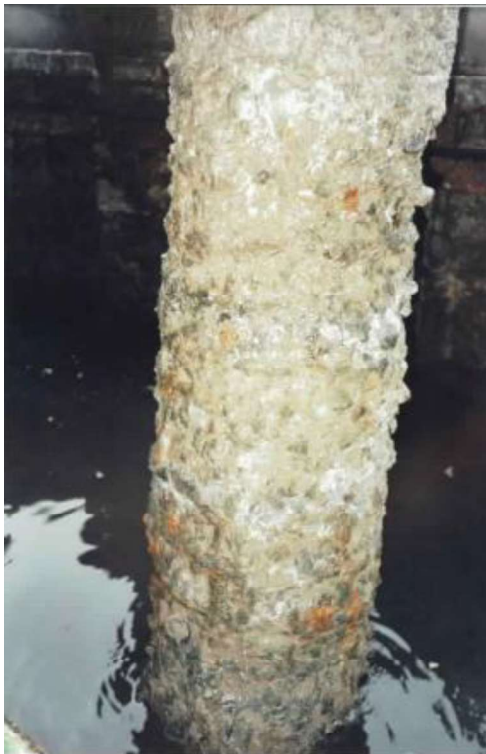
**foto 5** – Pormenor de estaca cota 3,10m

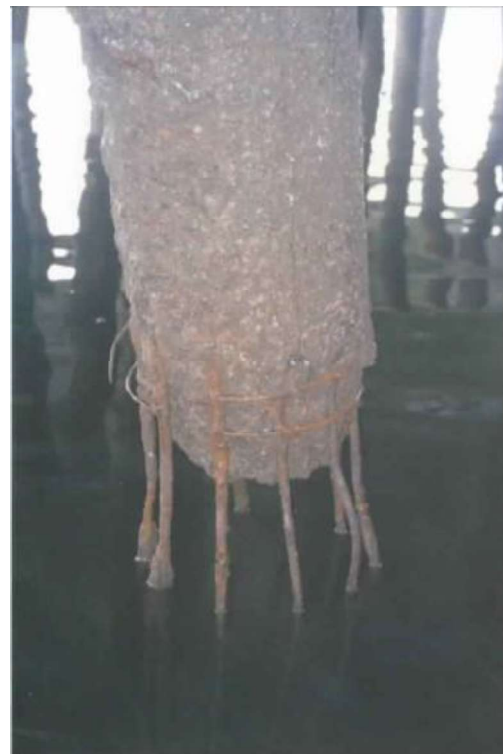
**foto 6** – Estaca fora de serviço

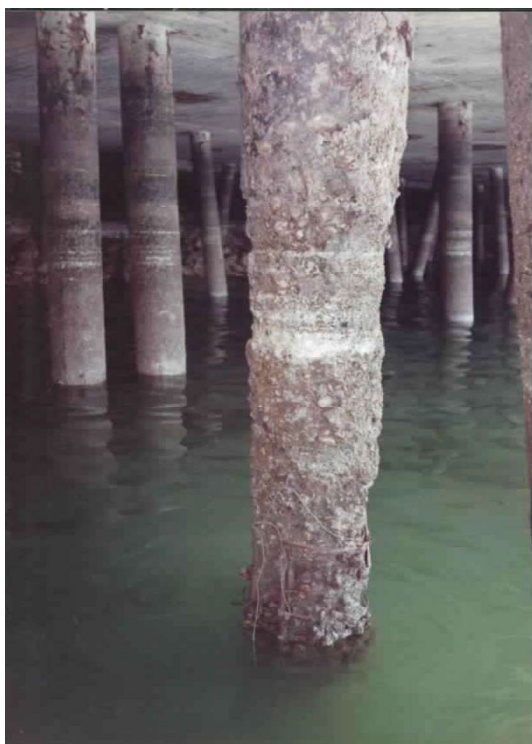
**foto 7** – Pormenor estacas deterioradas

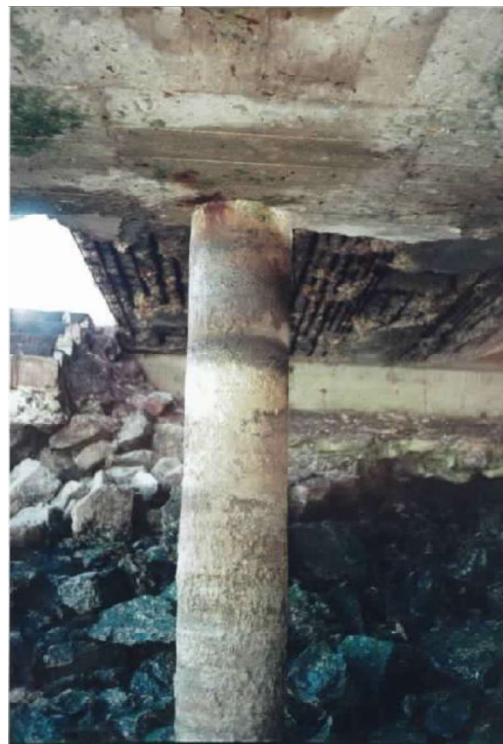
**foto 8** – Pormenor de laje a demolir e a reconstruir

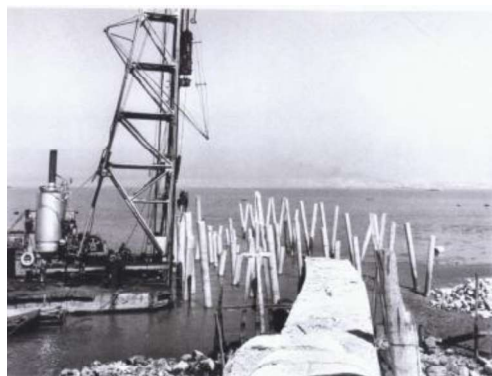
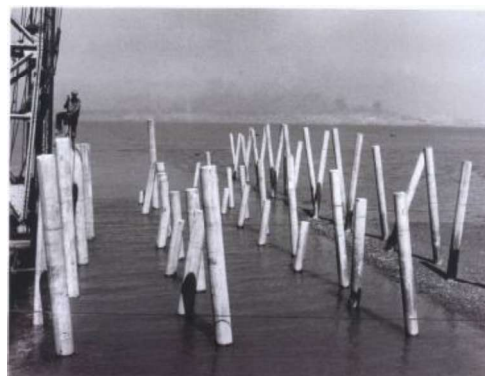
Também resultado do modo construtivo de cravação por apiloamento, cerca de 79% do total das estacas encontram-se deterioradas no fuste junto ao encastramento na laje. Esta anomalia teria provocado fissurações, as quais teriam contribuído para que estas estacas ficassem em situação mais propícia para uma rápida deterioração, num ambiente marítimo agressivo.

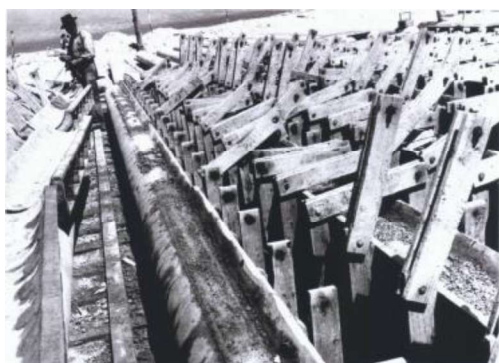
Foto 11

Resultante também de um deficiente método de fabrico das estacas pré-fabricadas “in situ” que como se poderá perfeitamente verificar pela foto 11 o processo de cofragem e de betonagem das estacas apresenta deficiências ao longo de toda a estaca apresentando indícios de segregação durante o processo de cura do betão. Este fenómeno origina uma maior deterioração da estaca ao longo de uma faixa longitudinal da estaca conforme se poderá facilmente observar na foto 12.

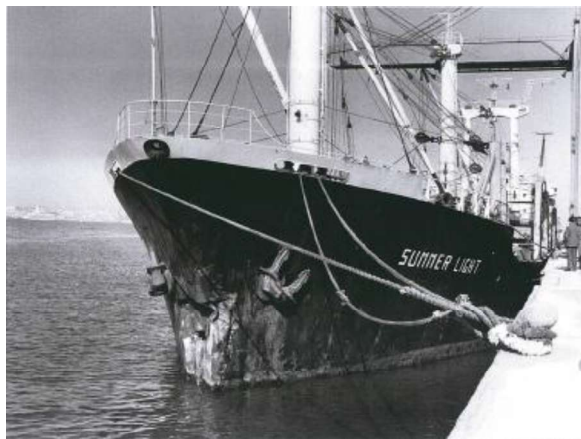
Foto 13

Outra das causas que originaram o aparecimento de estacas destruídas e conseqüentemente fora de serviço, relacionam-se com a ocorrência de acidentes resultantes da colisão esporádicas de navios com a ponte cais.

Um dos casos mais graves é retractado em anexo mostrando como resultado final o estado do navio “SUMMER LIGHT” (foto 13) e da estrutura danificada (foto 14).

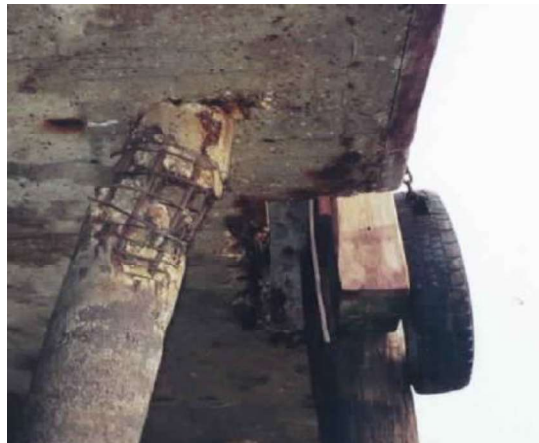
Foto 14

Com menor gravidade, mas também como causa do estado de degradação de estacas e do tabuleiro é o facto da ponte cais não possuir as defensas necessárias para absorver os esforços no impacto dos navios sobre a estrutura durante as manobras de atracamento (Foto 14).
