INSTITUTO SUPERIOR DE ENGENHARIA DE LISBOA

Trabalho Final de Estágio – Reabilitação do Edifício do Centro de Saúde da Parede, do Ministério da Saúde

Relatório de Estágio para obtenção do grau de Mestre em Engenharia Civil na área de
Especialização em Edificações

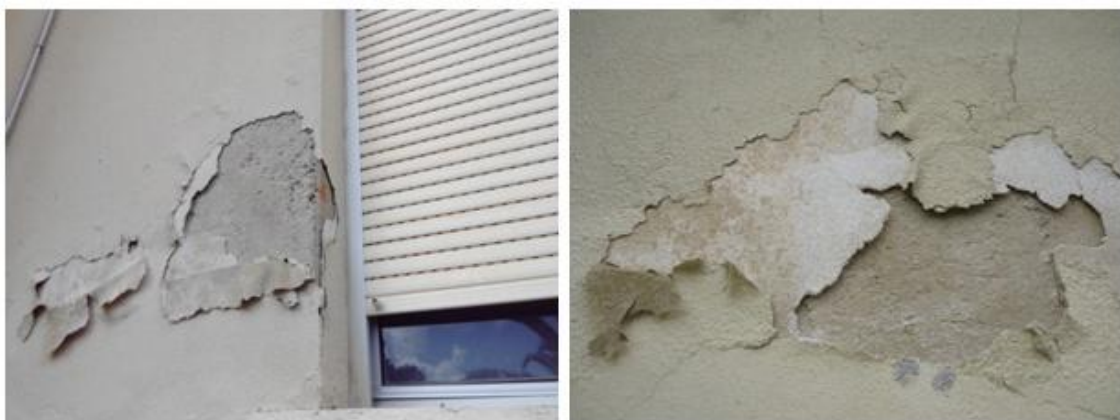
Na Figura 3.1 observou-se um estado de degradação acentuado das fachadas, registando-se inclusivamente a queda e o destacamento do revestimento da parede.

Figura 3.1 - Destacamento do reboco. (arquivo de SF)

Esta patologia, verificada nas figuras anteriores, ocorre principalmente devido ao contacto com agentes atmosféricos, agravando-se devido à proximidade do edifício com o mar. O contacto com os agentes atmosféricos, devido ao ataque da argamassa pelos sulfatos solúveis na água, em consequência da presença prolongada de água no suporte, ao longo de vários anos, fez com que a parte superficial de proteção do reboco se degradasse provocando o empolamento e destacamento do reboco (4).

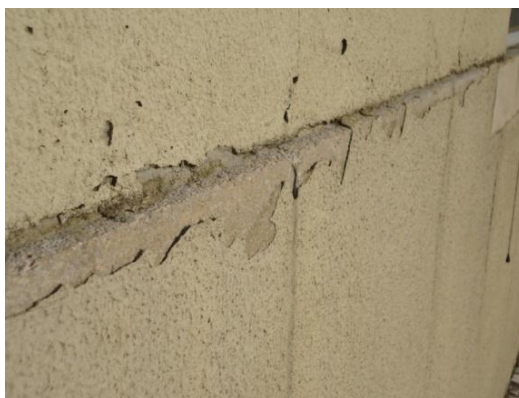
Figura 3.2 - Lambrim apresenta desgaste. (arquivo de SF)

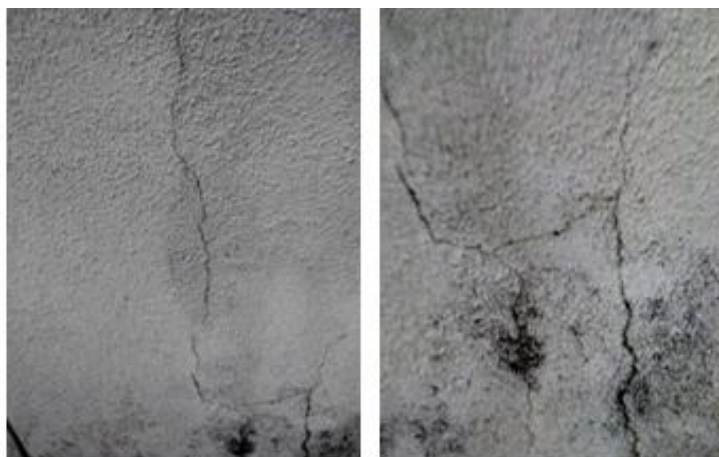
Para além do destacamento do reboco, também se observa a sua fissuração, provavelmente devida à retração das argamassas constituintes associando-se a rebocos à base de cimentos, ou seja, com retração e rigidez elevadas.

As fissuras que se observam nas fachadas, Figura 3.3, são fissuras superficiais, pois não ultrapassam a espessura da camada de reboco e não seguem uma ordem específica sendo, geralmente, consequentes de uma deficiente aplicação dos revestimentos, associadas, maioritariamente, a fenómenos de geologia dos materiais (expansões/retrações; ação térmica; ação da humidade).

Figura 3.3 - Fissuração superficial. (arquivo de SF)

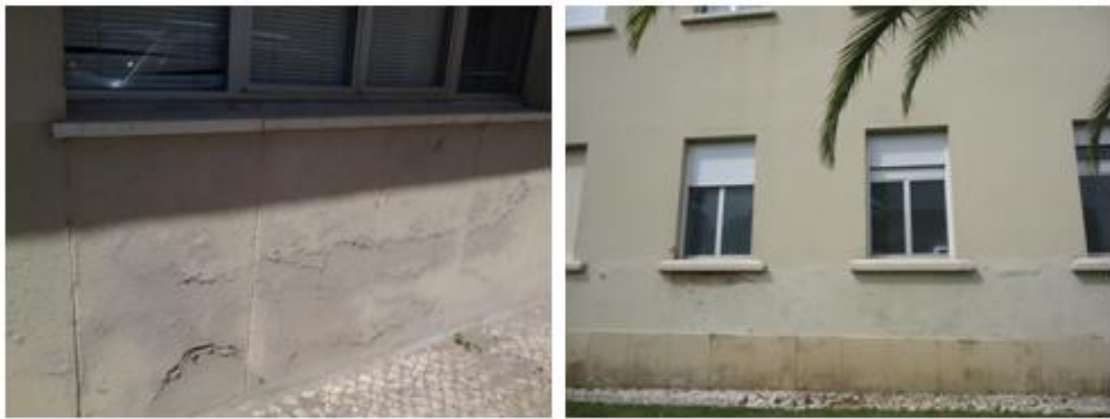
Nas figuras seguintes (Figura 3.4 e Figura 3.5) observam-se manchas de humidade localizadas maioritariamente na zona dos lambrins, na parte inferior das janelas e junto ao piso térreo.

A presença de humidade está associada maioritariamente à ação salina tendo esta origem por ascensão capilar. A humidade ascensional em paredes dos edifícios manifesta-se quando as paredes estão em contacto com água ou solo húmido e os materiais constituintes apresentam elevada capilaridade, não existindo um corte hídrico por inexistência ou deficiente posicionamento de barreiras estanques.

Figura 3.4 - Manchas de humidade junto ao solo nas fachadas do edifício. (arquivo de SF)

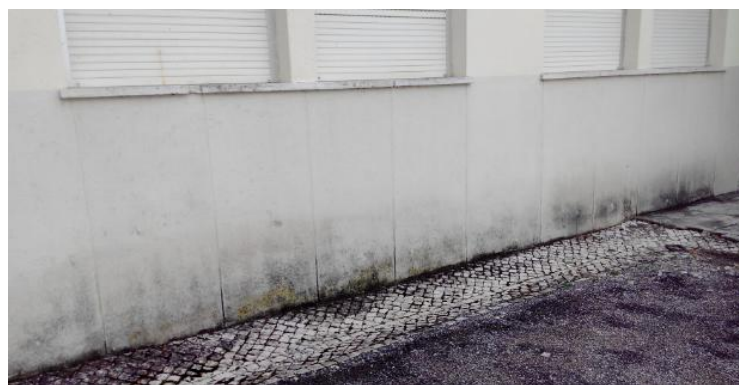
Figura 3.5 - Manchas de humidade junto ao solo na fachada do edifício. (arquivo de SF)

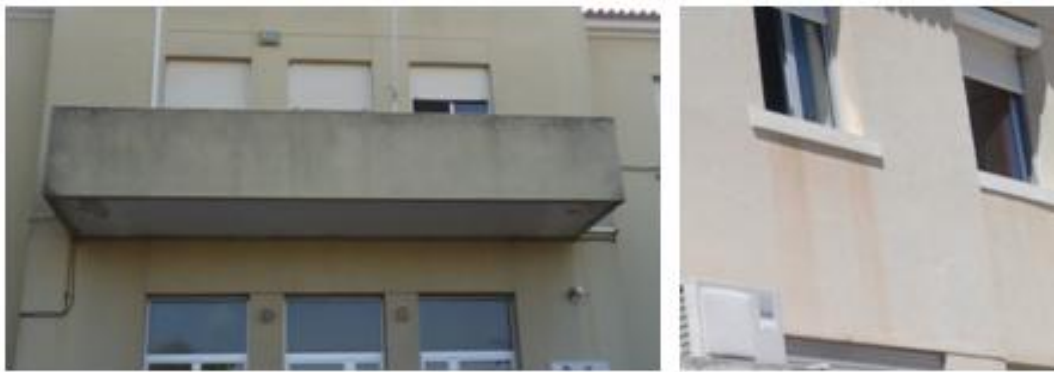
Na Figura 3.6 observam-se manchas de humidade e de escorrimento na varanda e na fachada junto aos peitoris, criando um mau aspeto exterior acentuado pela inexistência de pingadeiras nos peitoris.

Figura 3.6 - Manchas de humidade e de escorrimento. (arquivo de SF)

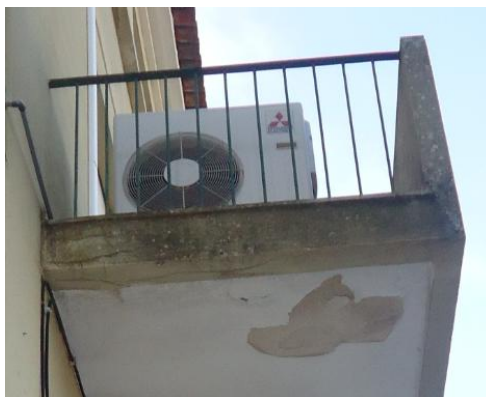
Como se observa na Figura 3.7, a varanda apresenta desgaste e manchas de humidade na sua face inferior e nas faces laterais.

Figura 3.7 - Varanda. (arquivo de SF)

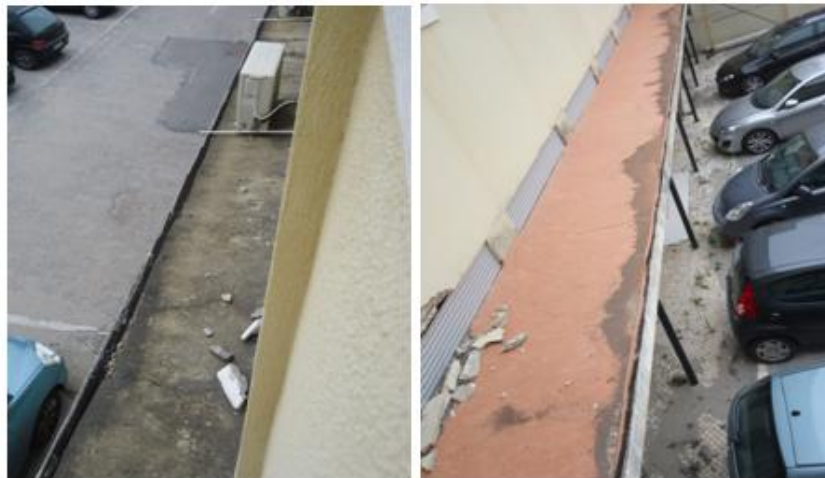
As palas exteriores apresentam também manchas de humidade, tinta a destacar-se e várias fissuras ao longo da sua superfície superior (Figura 3.8).

Figura 3.8 - Face superior das palas. (arquivo de SF)

Deverá também proceder-se à impermeabilização das palas que se encontram degradadas na sua face superior.

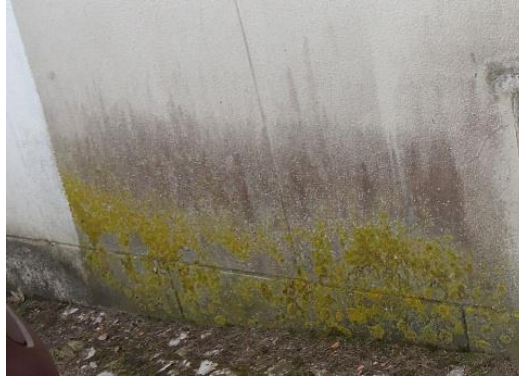
A face inferior da fachada, apresentada na Figura 3.9, comparativamente com as restantes, é a que tem a pintura mais antiga e por isso, é a que se apresenta em pior estado de conservação e com maior desenvolvimento de colonização biológica.

Figura 3.9 - Fachada com desenvolvimento de vegetação parasitária e fungos. (arquivo de SF)

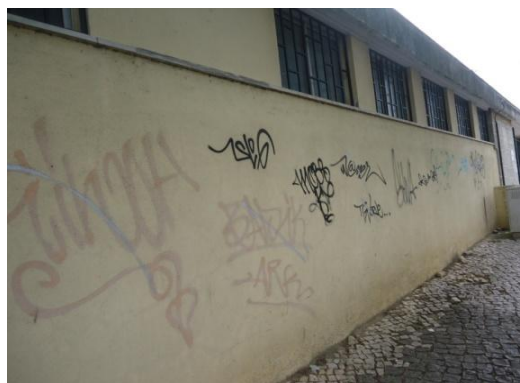
Figura 3.10 - Revestimento por pintura vandalizado com graffiti. (arquivo de SF)

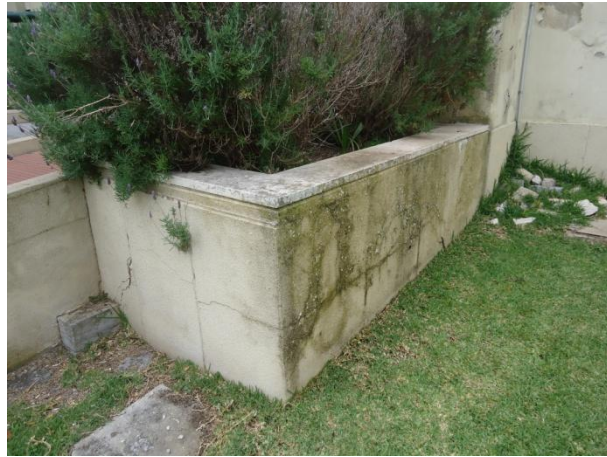
As floreiras apresentam fissuras e quebras no seu revestimento provocadas pela acumulação de águas no seu interior, que levam a excessivos carregamentos verticais de compressão nas paredes de alvenaria.

As próprias raízes de vegetação que se desenvolvem pressionam as paredes laterais das floreiras e contribuem também para o aparecimento de fissuras (Figura 3.11 e Figura 3.12).

Figura 3.11 - Floreira. (arquivo de SF)

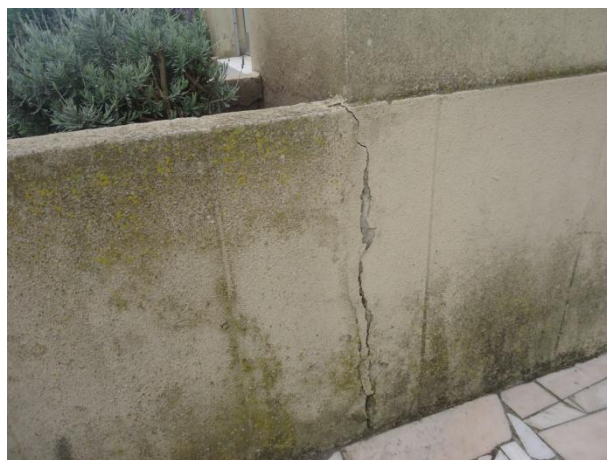
Figura 3.12 - Floreira com fissuras e colonização biológica. (arquivo de SF)

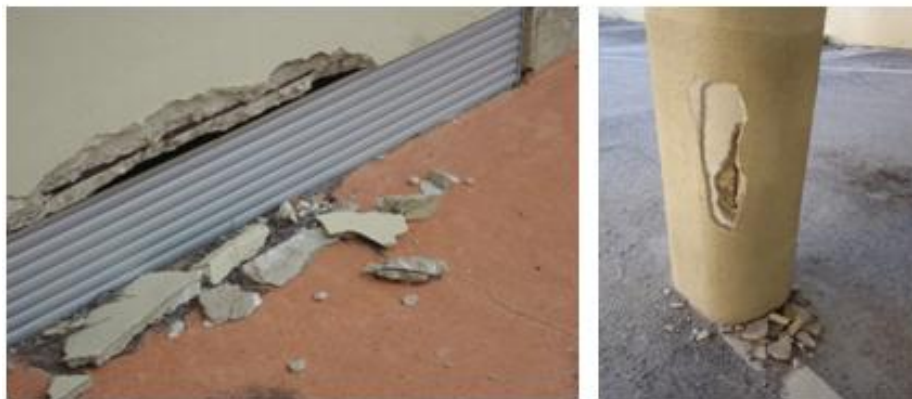
Esta ocorrência é resultante do desgaste sofrido com o tempo, da proximidade marítima, bem como da ocorrência de fenómenos de precipitação e consequente escoamento pluvial.

Figura 3.13 - Delaminação do betão na viga e no pilar. (arquivo de SF)

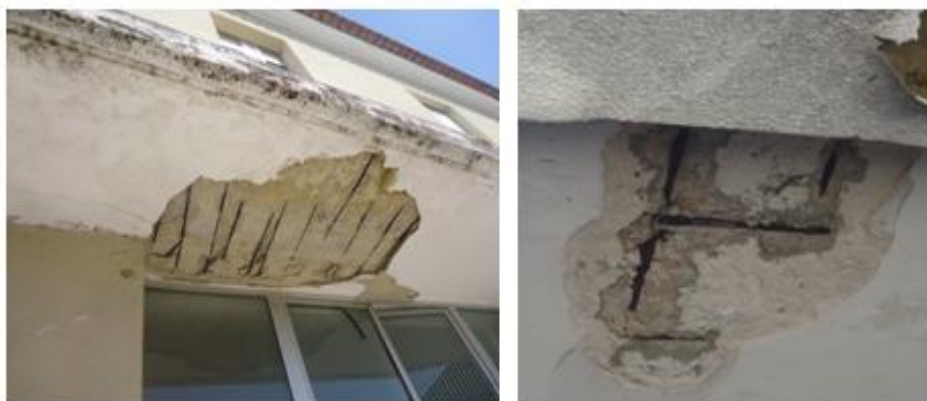
Figura 3.14 - Delaminação do betão nas palas. (arquivo de SF)

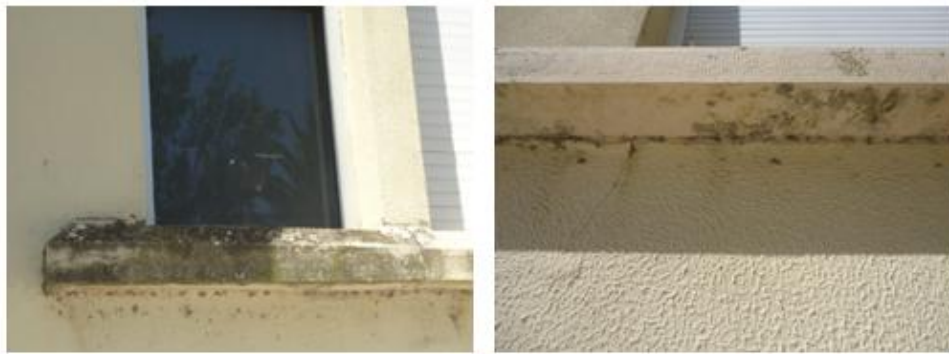
No edifício em estudo, os peitoris são em pedra e pode-se observar a sua degradação e a presença de manchas de humidade fundamentalmente nas extremidades, nas faces laterais e na fachada sob os peitoris (Figura 3.15 e Figura 3.16).

Figura 3.15 - Peitoril de lioz (calcário) apresentando sinais de colonização biológica. (arquivo de SF)

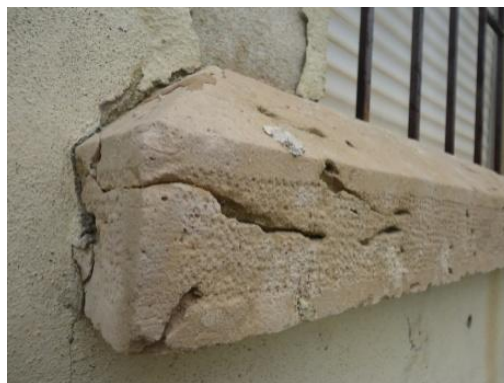
Figura 3.16 - Pormenor do peitoril. (arquivo de SF)

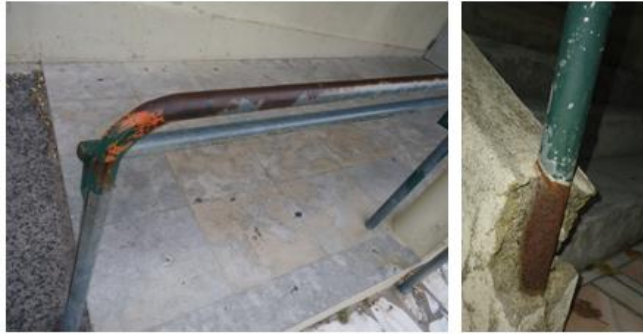
Os elementos de ferro presentes em torno do edifício, tais como corrimões, portões e gradeamentos, apresentam um conjunto diversificado de anomalias, apresentadas na Figura 3.17, Figura 3.18, e Figura 3.19, das quais as mais correntes são as que resultam da corrosão, ou seja, oxidação dos metais e ligas, particularmente do ferro.

Figura 3.17 - Corrimão apresenta sinais de oxidação. (arquivo de SF)

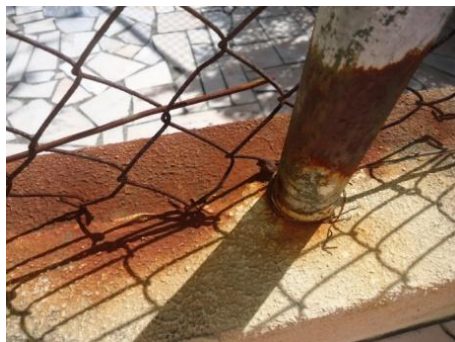
Figura 3.19 - Pormenor da corrosão das peças metálicas. (arquivo de SF)

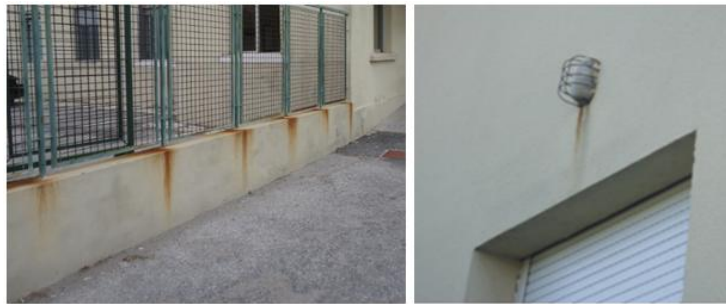
Nas figuras seguintes podem-se observar sintomas de desenvolvimento destas anomalias através do aparecimento de escorrimentos e manchas acastanhadas nos revestimentos junto às peças oxidadas.

Figura 3.20 - Escorrimento na fachada devido a corrosão pontual de peças metálicas. (arquivo de SF)

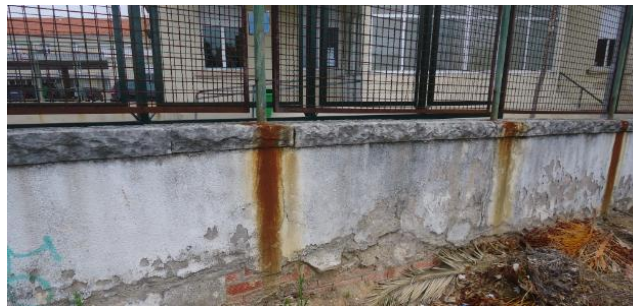
Figura 3.21 - Escorrimento no muro devido a corrosão pontual de peças metálicas. (arquivo de SF)

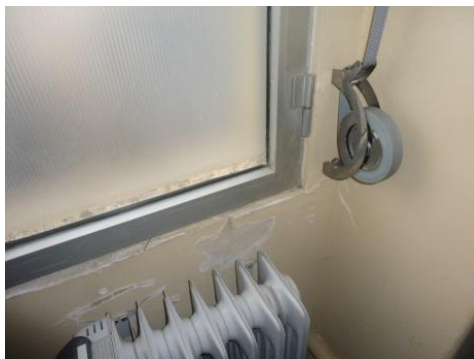
Este facto deve-se a deficiências de estanquidade das juntas dos vidros e dos caixilhos, entre aros e guarnecimento de vãos, particularmente, ao nível do peitoril.

Figura 3.22 - Humidades e degradação no contorno interior dos vãos envidraçados. (arquivo de SF)

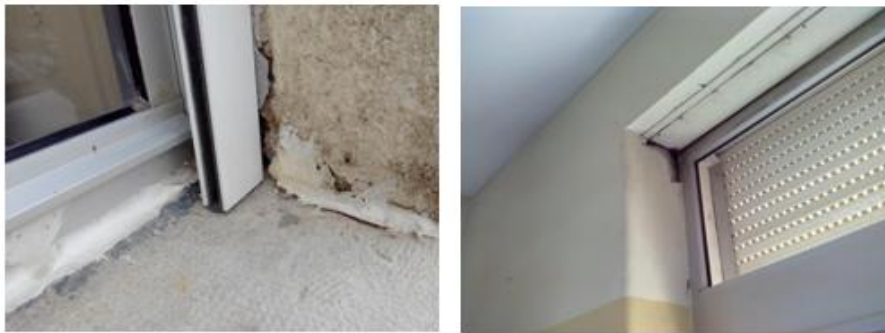
Verificou-se que a ocorrência de infiltrações através da envolvente dos vãos se devia também à degradação de caixilharias e mástiques de contorno dos vãos devido à sua aplicação incorreta ou envelhecimento dos mástiques no contorno dos vãos envidraçados (Figura 3.23).

Figura 3.23 - Deficiente execução das ligações da caixilharia com as paredes. (arquivo de SF)

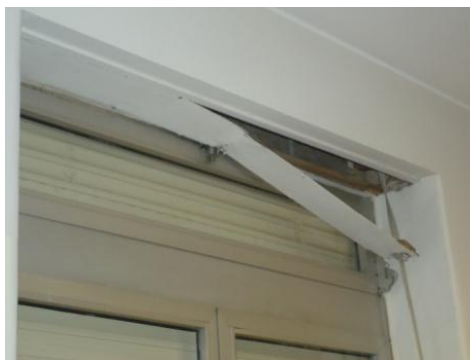
As caixas de estore são zonas críticas por onde o excesso de ventilação pode ocorrer (Figura 3.24).

Figura 3.24 - Caixa de estore aberta numa das salas. (arquivo de SF)

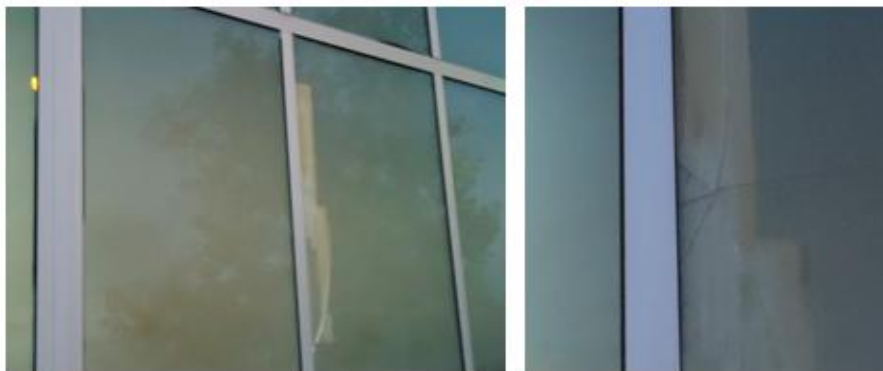
Como se observa na figura seguinte, existem janelas com vidros partidos que foram mantidos com fita adesiva, no entanto essa medida não impede a entrada de ar para o interior do edifício, devendo ser feita a sua substituição.

Figura 3.25 - Pormenor do envidraçado com quebras. (arquivo de SF)

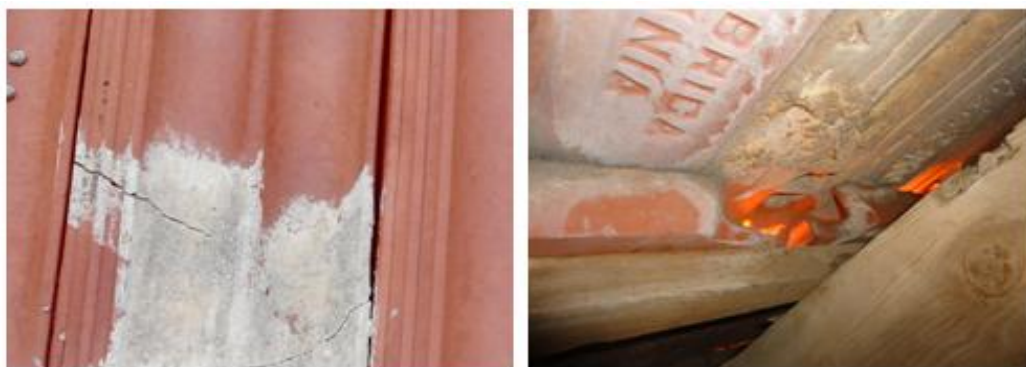
O vento e a passagem de animais são também responsáveis pelo deslocamento de telhas. O deficiente posicionamento ou a deslocação de telhas da sua posição normal favorecem a abertura de juntas de grande espessura que facilitam a infiltração da água das chuvas.

Figura 3.28 - Pormenor das telhas. (arquivo de SF)

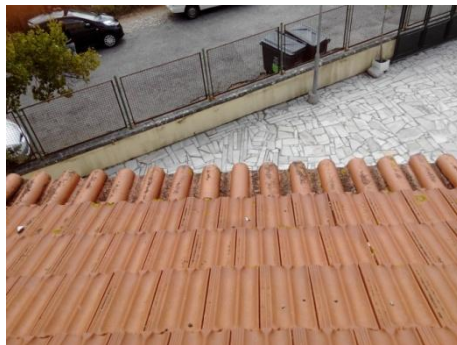
A inexistência de telhas de ventilação provoca problemas de isolamento térmico das coberturas em termos de conforto de Verão. A falta de peças de remate, substituídas por enchimentos de argamassa, está na origem de fendilhações, por retração, nomeadamente nessas zonas da cobertura seguidas da perda de estanquidade. A deficiente ventilação pode provocar descasque por ação do gelo-degelo, desenvolvimento de musgos e de verdete, maior possibilidade de condensações e a degradação da estrutura e materiais acessórios. Já a inexistência de telhas passadeiras associa-se geralmente a outros tipos de danificações dos telhados, em particular à fratura de telhas (Figura 3.29).

Figura 3.29 - Cobertura sem telhas de ventilação e passadeira. (arquivo de SF)

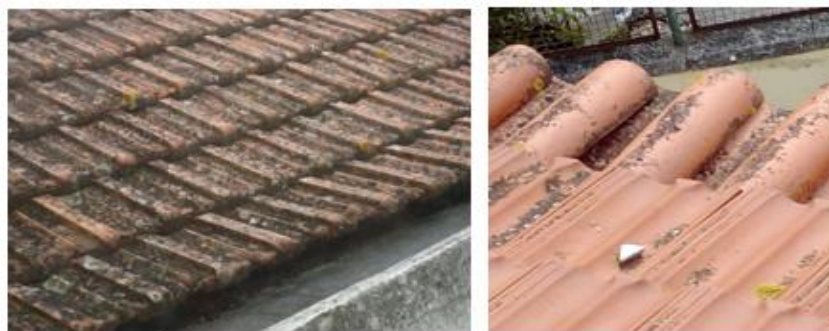
Do mesmo modo, a inclinação reduzida da cobertura prejudica o escoamento das águas pluviais e facilita a sua infiltração, designadamente nas zonas tocadas ao vento, assim como, facilita a acumulação de musgos e vegetação (Figura 3.30).

Figura 3.30 - Colonização biológica nas telhas. (arquivo de SF)

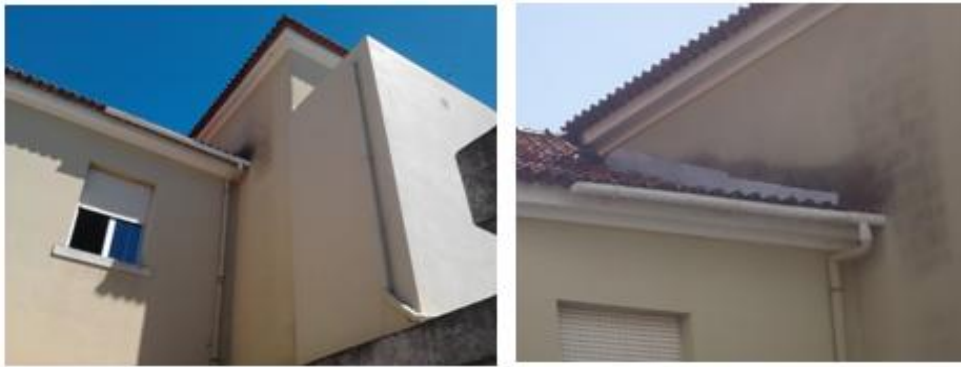
Esta ocorrência situa-se acima da cobertura e provém de uma má execução desta, fazendo com que a água da mesma se acumule e se infiltre para a fachada do edifício provocando o aparecimento de manchas de humidade.

Figura 3.31 - Manchas de humidade na fachada junto à caleira. (arquivo de SF)

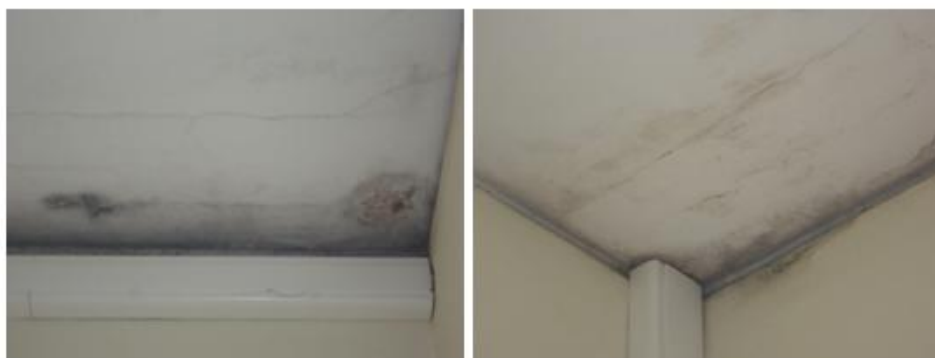
Esta patologia verificou-se apenas nos tetos dos compartimentos sob o desvão da cobertura fazendo realçar que ocorrem infiltrações de água devido à falta de estanquidade (Figura 3.32).

Figura 3.32 - Manchas de humidade no interior do edifício. (arquivo de SF)

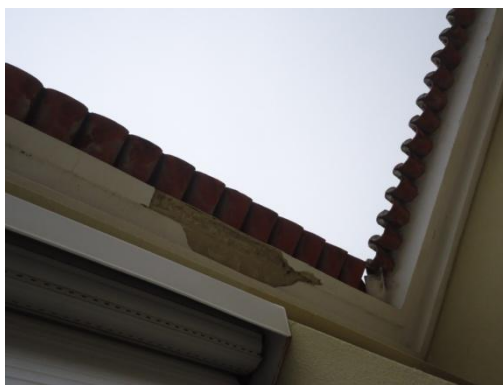
A cimalha apresenta sinais de degradação acompanhado da presença de fissuras e com algumas quebras e partes em falta (Figura 3.33).

Figura 3.33 - Degradação da cimalha. (arquivo de SF)

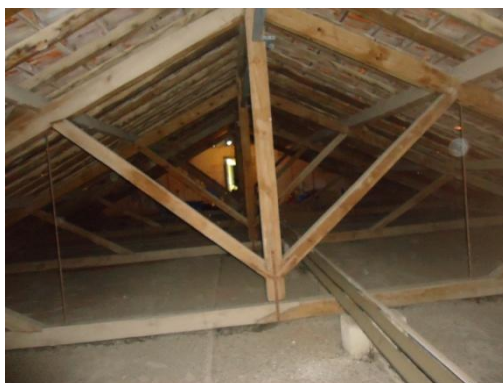
A cobertura do edifício é em estrutura de madeira (Figura 3.34) e encontra-se em mau estado de conservação, apresentando alterações de cor na sua base, manchas de humidade, zonas deterioradas e fendas. As anomalias resultam, de uma maneira geral, da contribuição de vários fatores, os quais se podem enquadrar ao nível da conceção, da qualidade dos materiais, da execução em obra e da posterior manutenção

Figura 3.34 - Estrutura de madeira. (arquivo de SF)

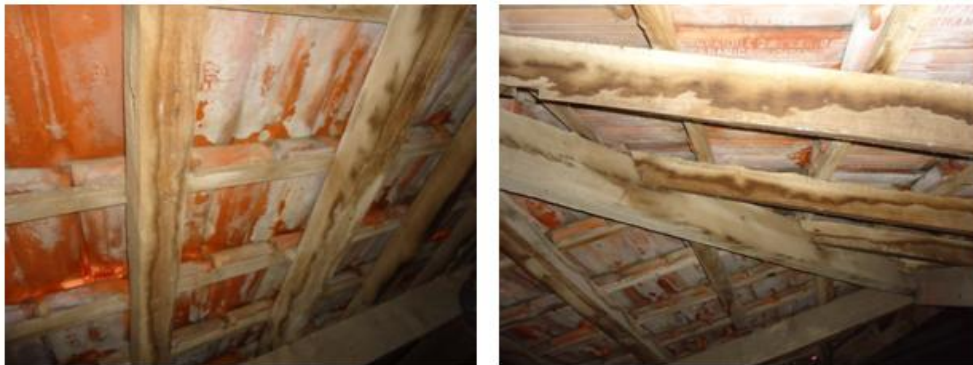
Verificam-se infiltrações pela cobertura, por deficiente ou inexistente manutenção da mesma, por impermeabilizações mal realizadas, por quebra e deslocação de telhas e pelo deficiente funcionamento de sistema drenagem de águas (Figura 3.35).

Figura 3.35 - Manchas na madeira. (arquivo de SF)

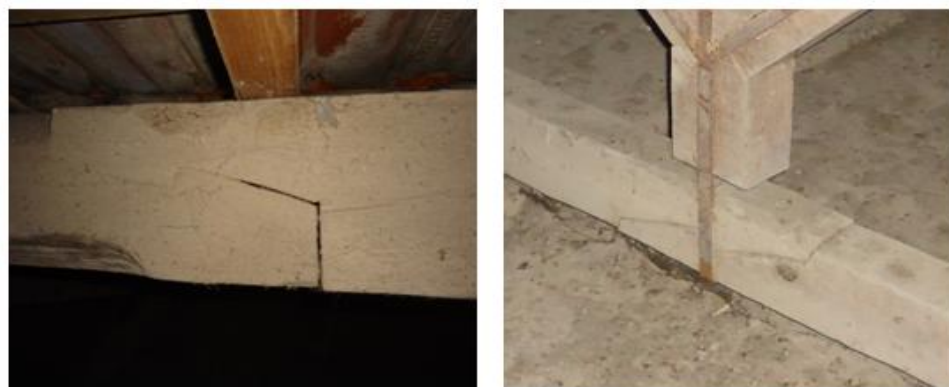
Figura 3.37 - Rotura mecânica. (arquivo de SF)

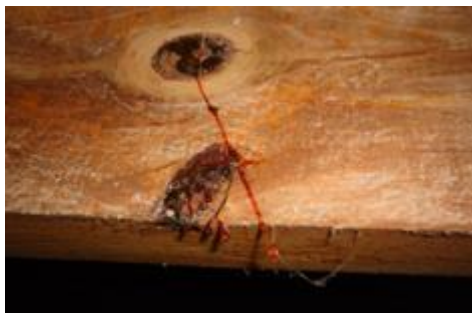
A radiação solar de raios infravermelhos conjugados com os sucessivos ciclos de humidade e temperatura, provocam contrações e dilatações na madeira, tendo como consequência a sua deterioração e o aparecimento de fendas na superfície exposta, provocando a ascensão das resinas à superfície (Figura 3.38).

Figura 3.38 - Resinas à superfície da madeira. (arquivo de SF)

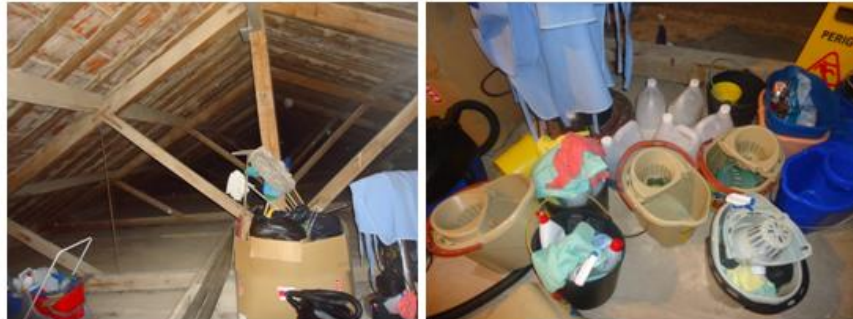
Para além das patologias apresentadas verifica-se que o pavimento sobrejacente da cobertura serve de armazém a produtos de limpeza, que são tóxicos e altamente inflamáveis (Figura 3.39).

Figura 3.39 - Acumulação de material na cobertura. (arquivo de SF)

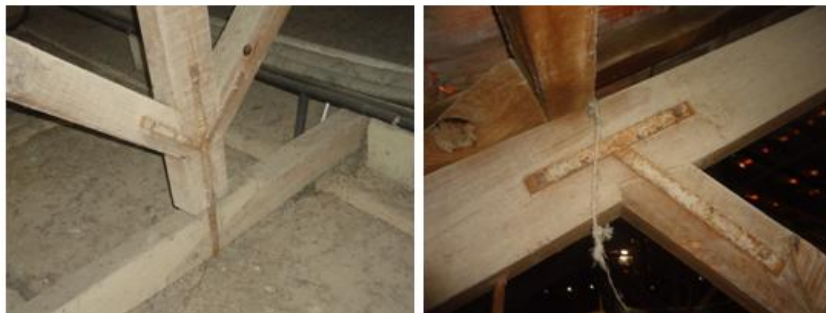
Os elementos de zinco nas ligações da estrutura de madeira da cobertura apresentam sinais de oxidação (Figura 3.40). O envelhecimento dos materiais e o contacto com humidades estão na origem desses danos.

Figura 3.40 - Oxidação dos elementos de zinco. (arquivo de SF)

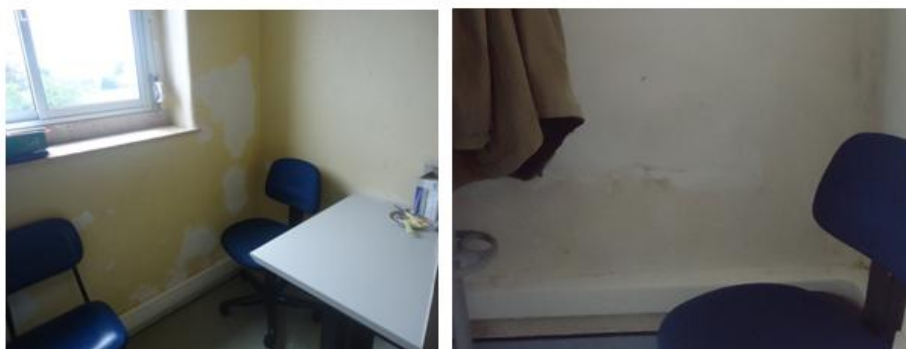
As anomalias em paredes devidas a este fenómeno manifestam-se através do aparecimento de manchas de humidade nos paramentos interiores das paredes exteriores, observados na Figura 3.42, sendo contudo mais frequente a sua localização nas zonas de enquadramento dos vãos de portas e janelas e em zonas de fissuração (8).

Figura 3.42 - Manchas de humidade interiores. (arquivo de SF)

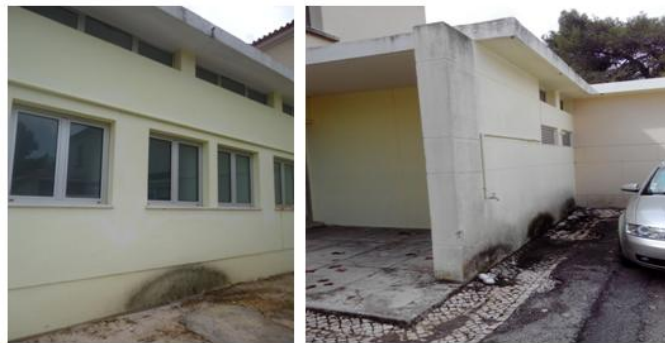
Figura 3.43 - Alteração da cor da fachada devido a salpicos de água provenientes da pingadeira. (arquivo de SF)

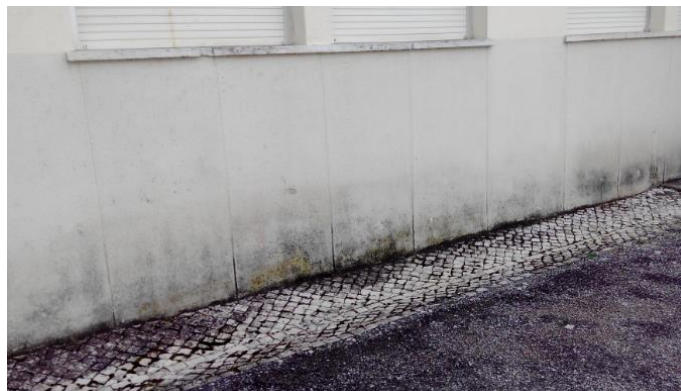
Figura 3.44 - Manchas de humidade devido à inexistência de um sistema adequado de rede de drenagem de águas pluviais. (arquivo de SF)

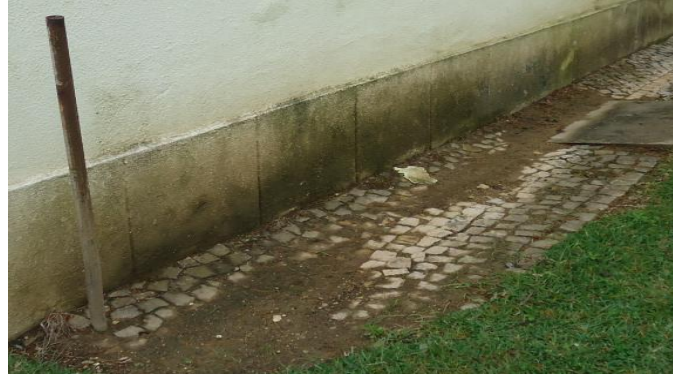
Figura 3.45 - Acumulação de sujidades na valeta. (arquivo de SF)

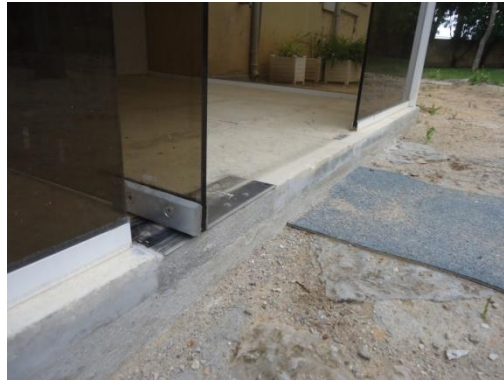
Figura 3.49 - Pormenor do desnível na entrada de acesso à URAP. (arquivo de SF)

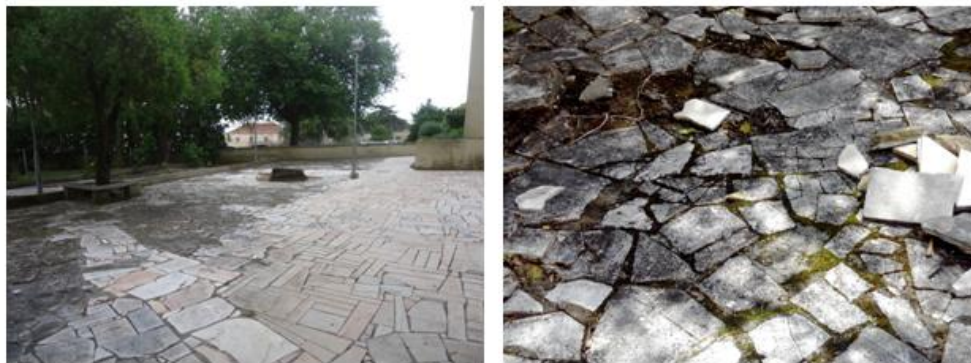
Figura 3.50 - Pavimento de mármore solto e deteriorado. (arquivo de SF)

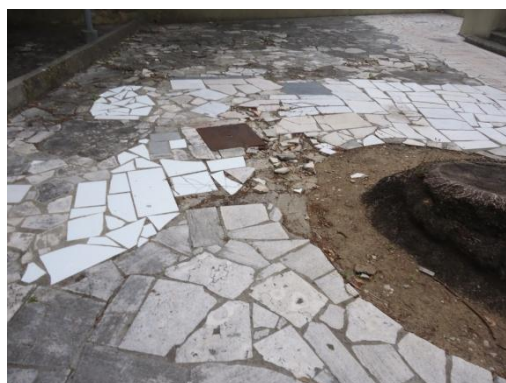
Figura 3.51 - Pormenor do pavimento junto ao cepo. (arquivo de SF)

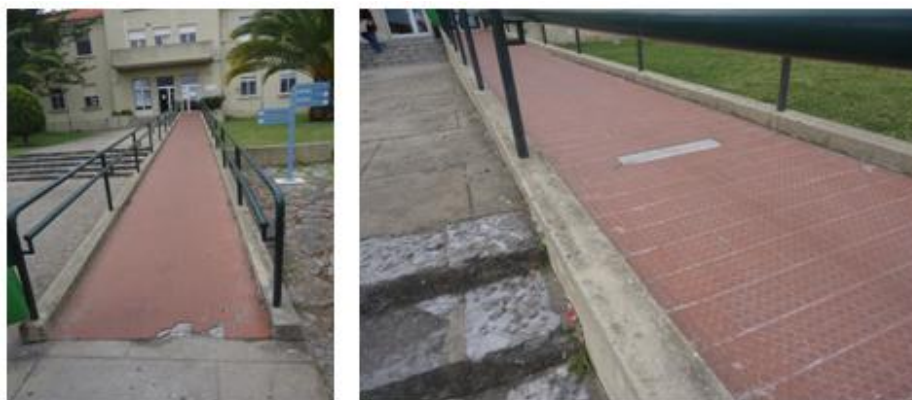
Figura 3.55 - Revestimento cerâmico da rampa com pontuais elementos partidos ou em falta. (arquivo de SF)

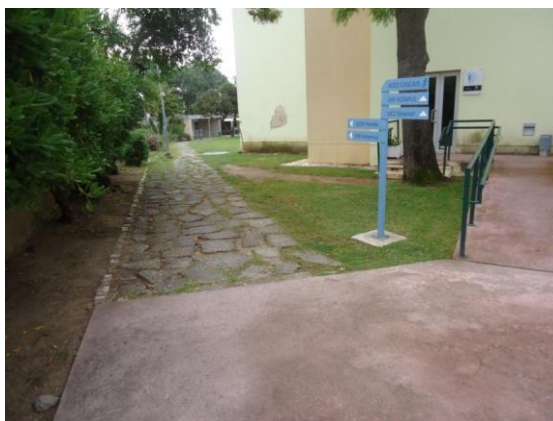
Figura 4.39 - Pavimento a substituir. (arquivo de SF)
