INSTITUTO SUPERIOR DE ENGENHARIA DE LISBOA

Humidade no interior dos edifícios: Estudo de Casos

Dissertação de natureza científica para obtenção do grau de Mestre
em Engenharia Civil

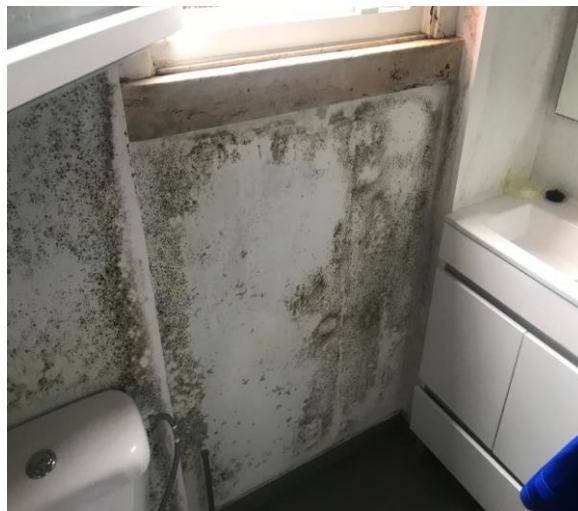
Figura 21. Paramento interior da casa de banho do edifício A apresentando efeitos da humidade
(Imagem do autor)

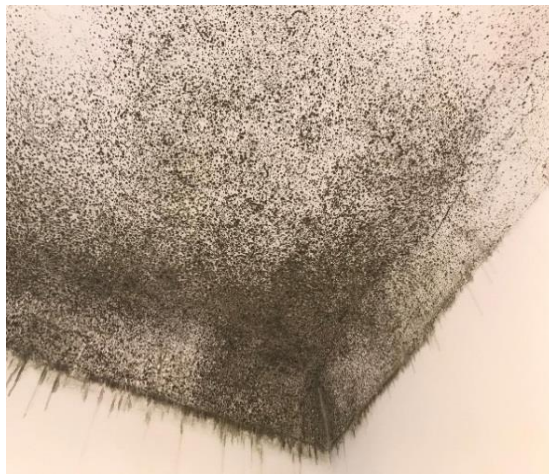
Figura 22. Teto da casa de banho do edifício A apresentando efeitos da humidade
(Imagem do autor)

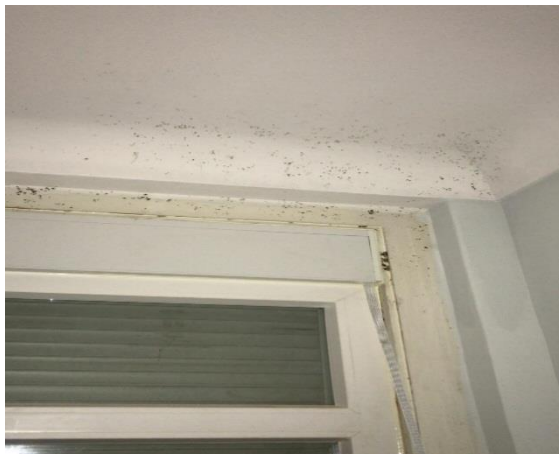
Acredita-se que a humidade por condensação, observada com alta prevalência na casa de banho tenha-se propagado para o quarto, propiciando anomalias nos estores do mesmo. A ação da humidade que se deslocou da casa do banho para o quarto pode ser visualizada através das Figuras 23 e 24.

Figura 23. Caixa de estores do quarto do edifício A apresentando efeitos da humidade
(Imagem do autor)

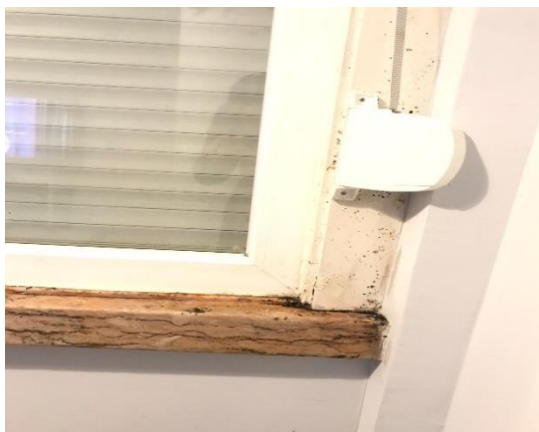
Figura 24. Quarto do edifício A apresentando efeitos da humidade
(Imagem do autor)

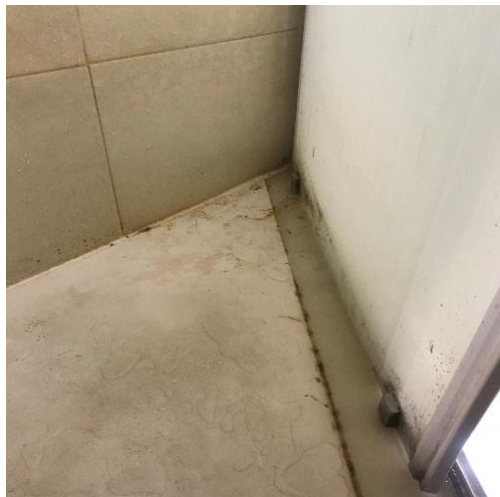
Os compartimentos inspecionados, por ocorrência de humidade no edifício B, foi a sala de estar e a casa de banho. Verificou-se, na casa de banho, características que remetem à manifestação da humidade por condensação, por ser um ambiente de alta humidade e pela presença de manchas na zona de duche, conforme as Figuras 25 e 26. A presença deste tipo de humidade, na casa de banho, segue os mesmos princípios que foram pontuados em relação à humidade nestes espaços, no edifício A, conforme os estudos de Gomes (2012).

Figura 25. Pavimento da casa de banho do edifício B apresentando efeitos da humidade

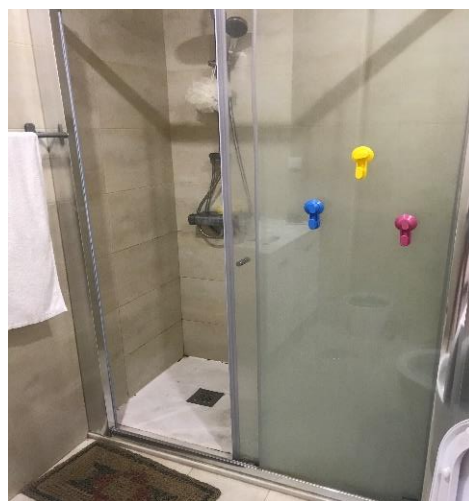
Figura 26. Casa de banho do edifício B apresentando efeitos da humidade

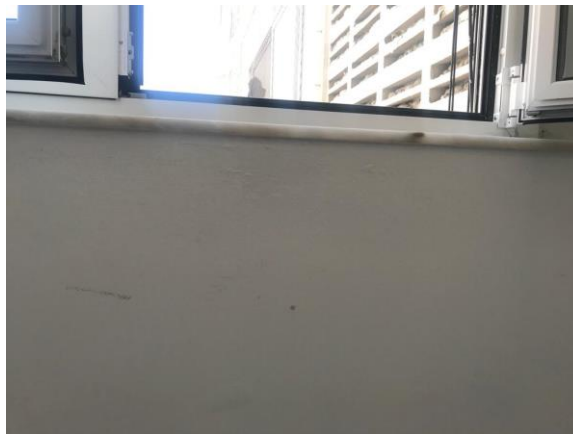
A sala de estar apresentou humidades de precipitação, a infiltração de água das chuvas pela janela resultou em anomalias como: bolhas, fissuras e manchas na parede conforme pode ser observado através das Figura 27 e 28. Recapitulando os dizeres de Verçoza (1991), a humidade de precipitação ou por infiltração é o tipo de humidade mais comum, dentre todas as outras, em construções. No caso do edifício B, a presença deste tipo de humidade pode estar relacionada com a má instalação de janelas, com os fatores climáticos da região (Carvalho e Pinto, 2018) e ainda com a pouca ventilação do ambiente (Marinho, 2014). Ao entender a influência destes fatores, reforça-se a importância de se estudar todas as variáveis que podem interferir na manutenção de uma construção, bem como no que se refere ao investimento na mão de obra para se evitar problemas, ao optar por mão de obra de baixa qualidade.

Figura 27. Sala de estar do edifício B apresentando sinais da humidade de precipitação

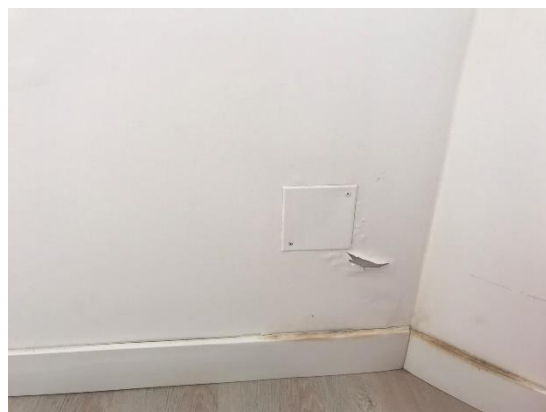
Figura 28. Sala de estar do edifício B apresentando sinais da humidade de precipitação

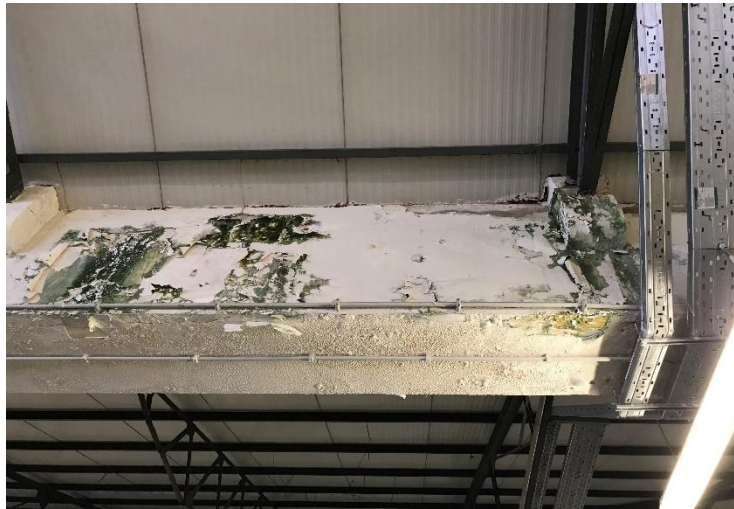
A zona abaixo inspecionada por ocorrência de humidade no edifício C, foi o parque de estacionamento. Neste sítio, verificou-se a presença de descascamento da pintura, eflorescência (cristais esbranquiçados no revestimento) e mofo na viga central de suporte da cobertura, conforme a Figura 29.

Figura 29. Cobertura do parque de estacionamento do edifício C apresentando sinais da ação da humidade

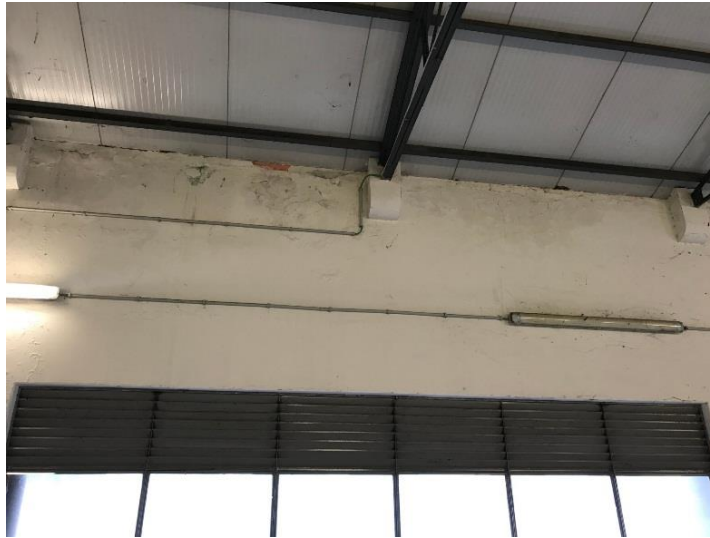
A zona que apresentou manifestações patológicas, devido à presença de humidade, contém instalação de caleiras, que devido a infiltração resultou no humedecimento interior da viga central que dá suporte à cobertura do estacionamento. Ao longo das vistorias, verificou-se a presença de humidade em todas as faces internas das paredes do estacionamento, como pode ser observado através das Figuras 30, 31 e 32 que representam um mesmo paramento, em diferentes pontos.

Figura 30. Vista 1 de uma parede do edifício C apresentando sinais da ação da humidade

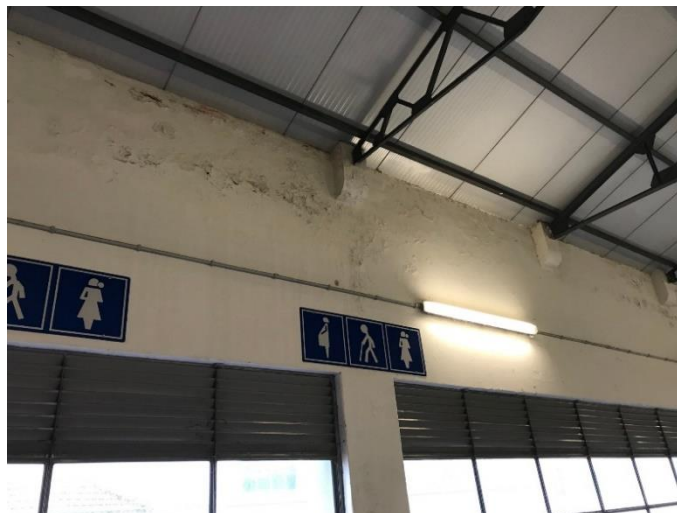
Figura 31. Vista 2 de uma parede do edifício C apresentando sinais da ação da humidade

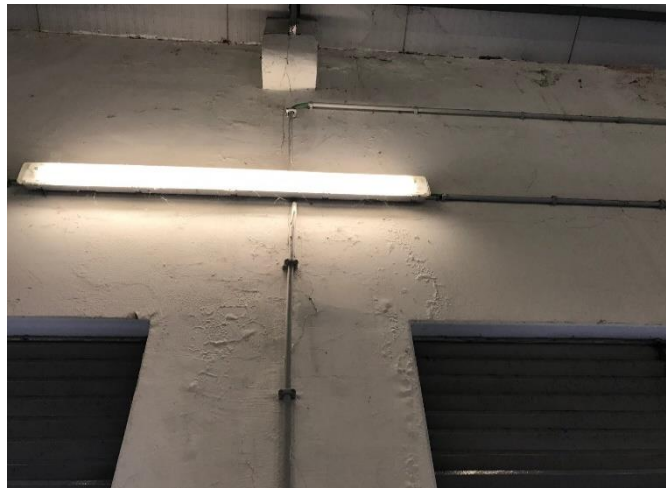
Figura 32. Vista 3 de uma parede do edifício C apresentando sinais da ação da humidade
(Imagem do autor)

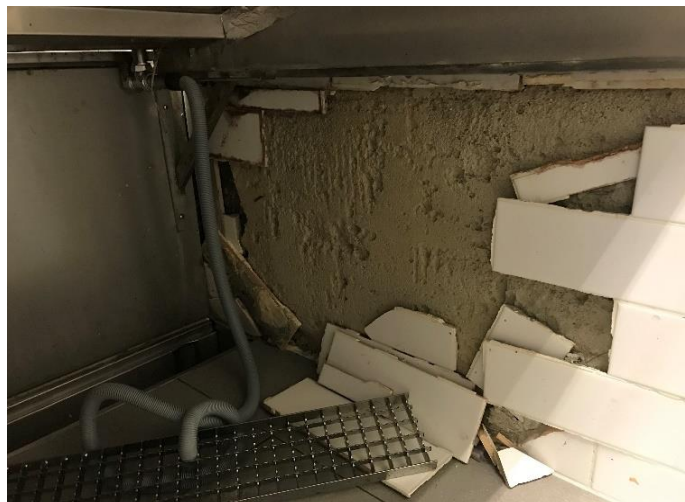
No decorrer da inspeção do piso 0, foi identificada a ocorrência de anomalias no paramento interior do edifício C oriundas da humidade. Neste sítio, verificou-se a presença de sais que aumentou o volume causando o descolamento do mosaico cerâmico e trincas no paramento, com a penetração de águas ascendentes que subiram do solo para a alvenaria, conforme a Figura 33. O descolamento das placas cerâmicas e fissuramento do reboco ocorre devido a presença de humidade por higroscopicidade e capilaridade ascendente.

Figura 33. Descolamento de mosaico cerâmico e trincas no paramento interior do edifício
(Imagem do autor)

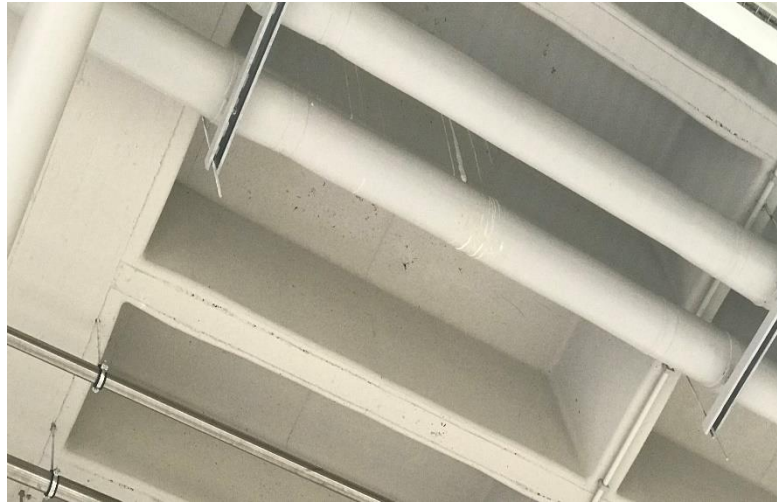
No teto do piso 0, verificou-se também outro tipo de anomalia com eflorescência pela presença de estalactites, conforme mostra a Figura 34.

Figura 34. Teto do piso 0 com presença de estalactites
(Imagem do autor)

Para solucionar os problemas de humidade por causas fortuitas do Edifício C, que deram origem a estalactites dispersas pelo teto, foi instalado no teto um tabuleiro em aço inox com dimensões de 60 cm x 60 cm, pintado da mesma cor do teto; desse tabuleiro saem tubagens ligadas diretamente ao sistema de drenagem do edifício. A Figura 38, a seguir, mostra o teto do Edifício C, após instalação do tabuleiro no sítio onde se verificava a presença das estalactites.

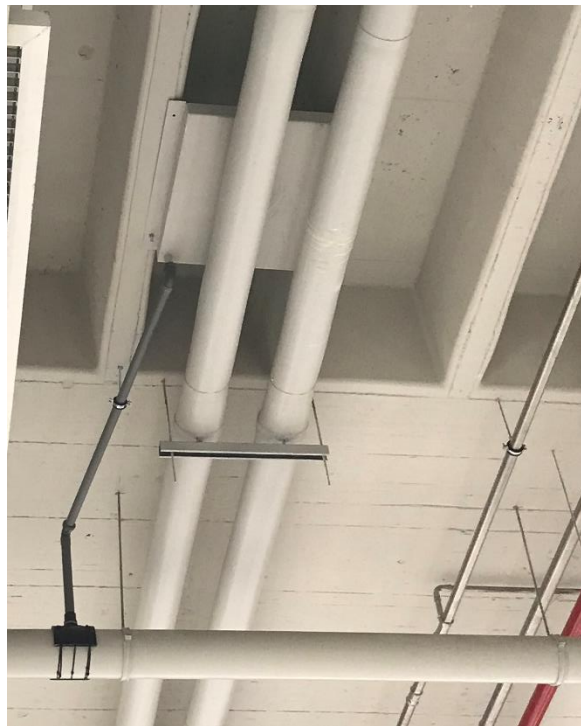
Figura 38. Tabuleiro no teto do edifício C
(Imagem do autor)
