RELATÓRIO DE INSPEÇÃO

Unidade de Saúde da Parede

CENTRO DE SAÚDE DA PAREDE

Departamento de Instalações e Equipamentos

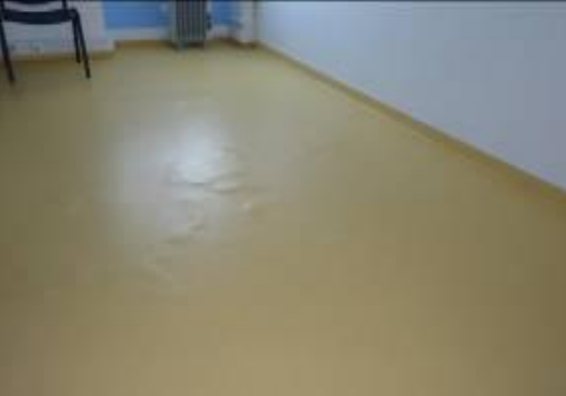
<p>2.3 Pavimento</p>

<p>Empolamento do pavimento vinílico devido a humidades ascensionais ou má colagem.</p>
<p>3. Cobertura</p>		
<p>3.1 Telhas</p>

O pavimento apresenta um grau de desgaste considerável, necessitando de ser substituído. As caixilharias apresentam uma elevada permeabilidade ao ar, permitindo a entrada de ar para o interior do edifício, provocando desconforto térmico interior e levando a maiores necessidades de climatização. Prevê-se também a implantação de uma nova rede de drenagem pluvial.

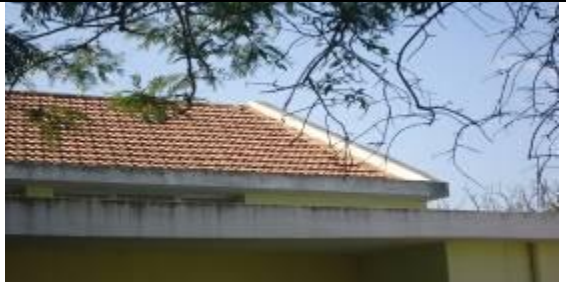
<p>Telhas partidas proporcionando entrada de água para o interior. Telhas marselha porosas.</p>
<p>3.2 Cimalha</p>

Em termos genéricos, incluir-se-á a reabilitação de toda a fachada e da cobertura que apresentam um estado de degradação considerável, destacando-se a desagregação e queda de revestimento de fachada e, conseqüente falta de estanquicidade, provocando entrada de água no interior do edifício.

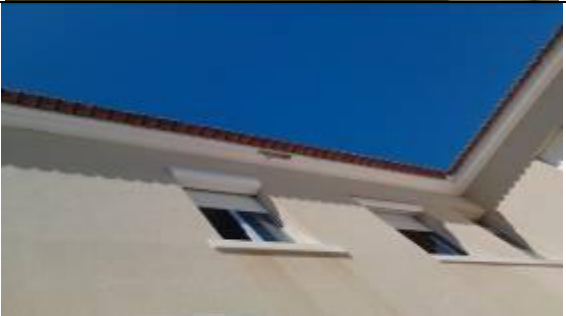
<p>Cimalha deteriorada</p>
<p>3.3 Estrutura de madeira</p>

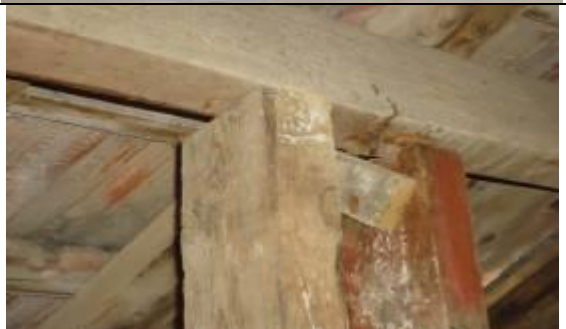
<p>Zonas com madeira fissurada e apodrecida.</p>
