INSTITUTO SUPERIOR DE ENGENHARIA DE LISBOA

Acompanhamento de obra- Reabilitação e ampliação de um edifício em Carnide

Relatório de Estágio para obtenção do grau de Mestre em Engenharia civil na área de
Especialização de Edificações

Outubro de 2017

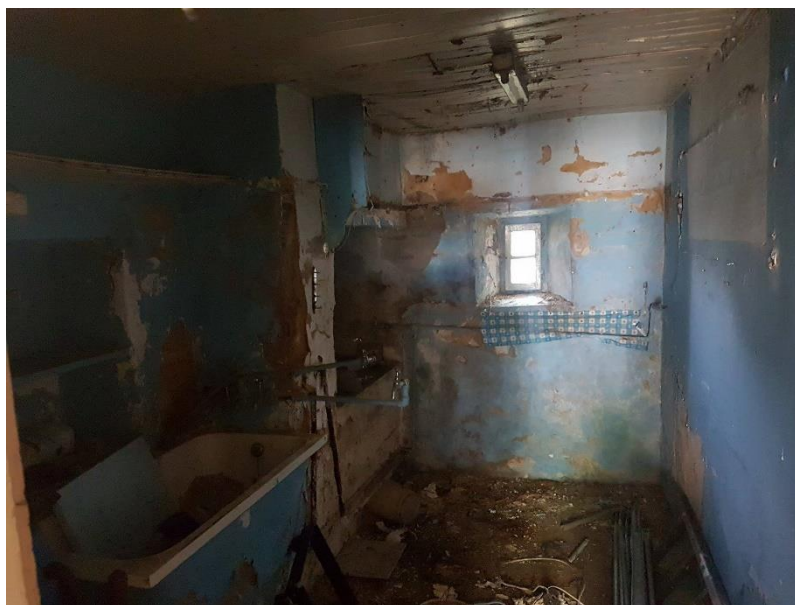
instalações sanitárias, de construção bastante singulares, já teriam sido construídas posteriormente em possíveis obras de beneficiação de que o edifício terá sido alvo. Na fração número 12 as condições são semelhantes com a diferença desta já incluir uma banheira (Figura 9).

Figura 9 - Instalações Sanitárias da fração 12 (rés do chão)

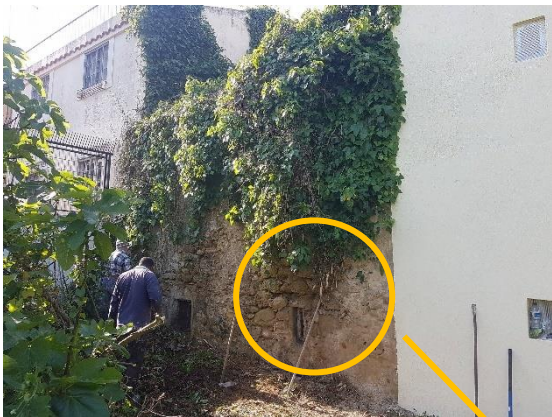
O estado do edifício antes de começadas as obras de reabilitação é de bastante degradação devido á falta de manutenção causada pelo facto de se encontrar desabitado há vários anos. Observando-se a Figura 10 e a Figura 11 verifica-se que a parede mestra do tardo apresenta em quase toda a sua área o desaparecimento do seu revestimento e argamassa de preenchimento das juntas devido não só á colonização biológica de plantas trepadeiras existentes, mas também á erosão do material existente nas juntas. Este facto,

Figura 10 – Parede tardez com a colonização biológica

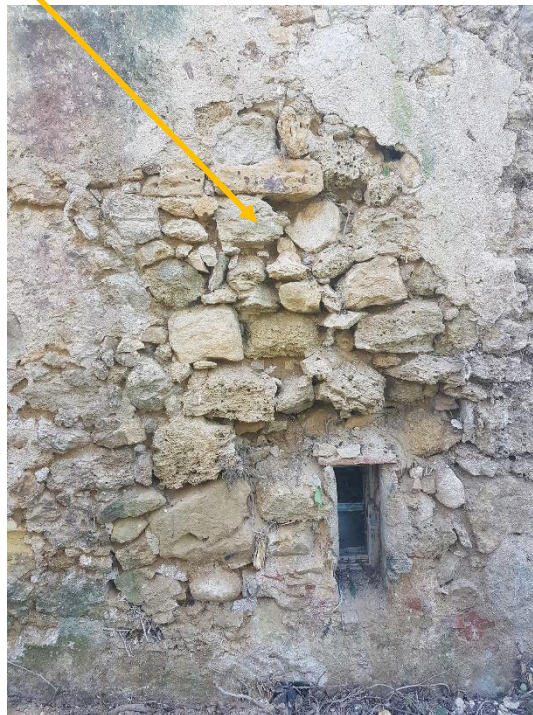
desconhecido até serem retiradas as plantas da parede, levantará questões de ordem estrutural que serão abordadas mais á frente neste relatório.

Figura 11 – Pormenor do desaparecimento do material das juntas

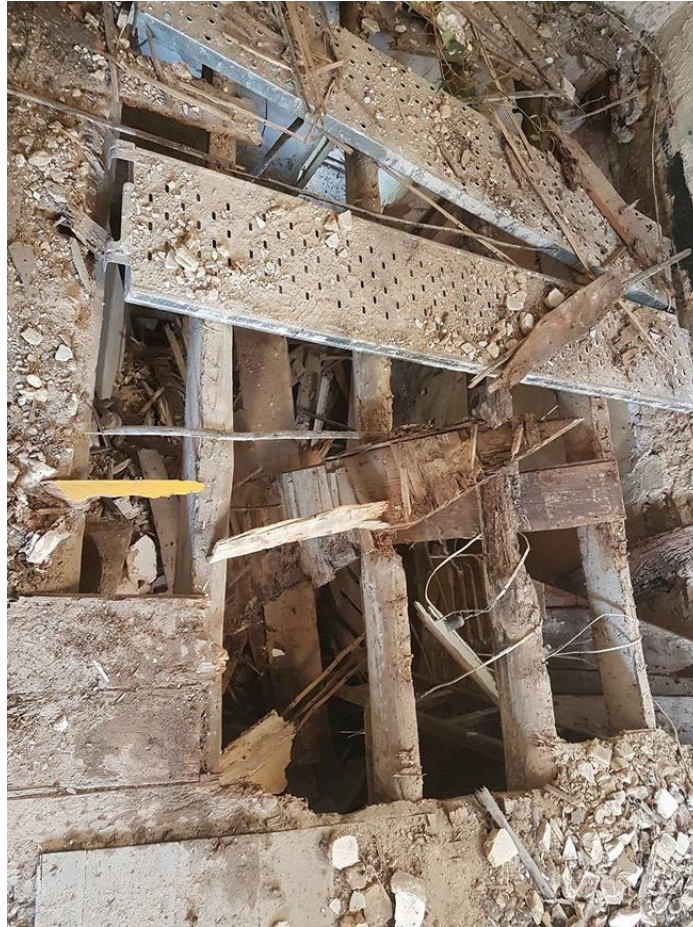
Figura 33 - demonstração do estado de degradação do soalho da laje

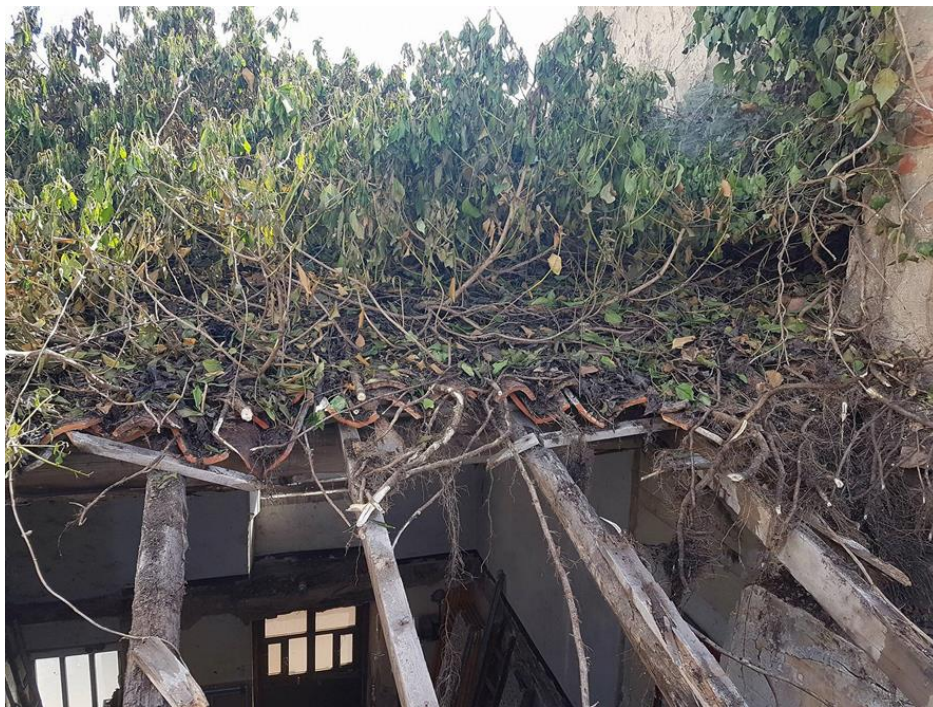
Figura 37 - vegetação existente na cobertura

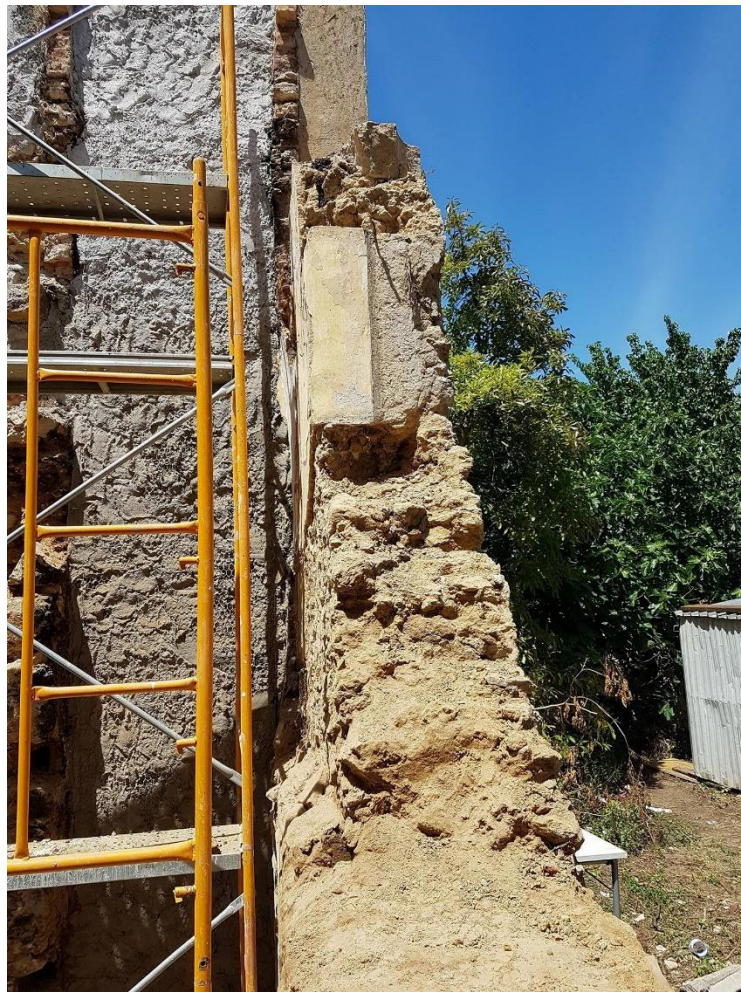
Terminadas as demolições de paredes interiores, lajes e cobertura o passo seguinte foi a demolição da parede exterior de alvenaria de pedra do piso 1 do tardo. Esta demolição fez-se apenas com alavancas e pés-de-cabra, não sendo necessário o recurso a martelos elétricos. Apenas por uma questão de segurança do edifício adjacente da esquerda, a demolição desta parede apenas foi parcial, deixando-se com um ângulo de 45° em relação à base da mesma aproximadamente, parte dessa parede com o objetivo de escorar a empena do dito edifício (Figura 38).

Figura 38 - escoramento da empena do edifício adjacente

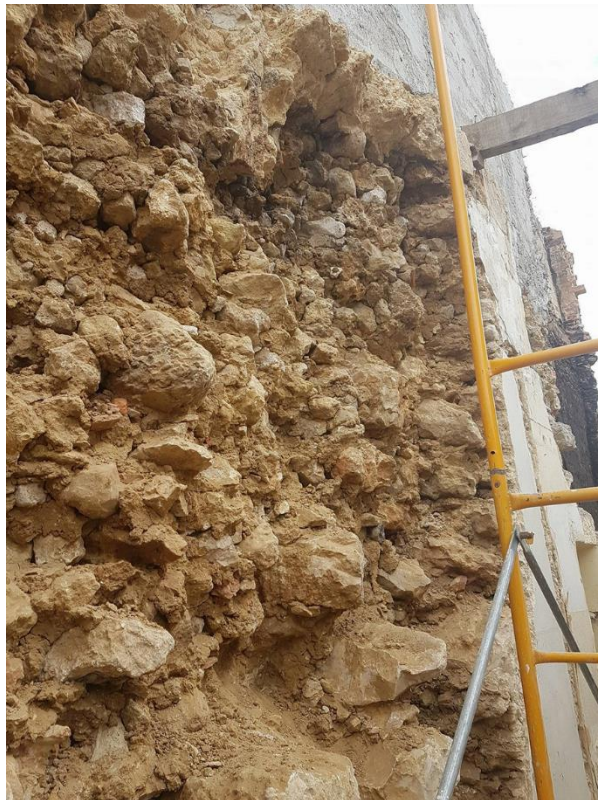
A parede de empena que é demonstrada na Figura 39, a do número 14, logo que começou a ser demolida e sabendo-se que se tratava de uma parede meeira, depressa levantou o problema de que ao serem retiradas as pedras de maiores dimensões e neste caso essas dimensões serem da ordem dos 40 centímetros de comprimento, os espaços vazios deixados por elas em certos casos deixaram partes do reboco interior da habitação adjacente à vista.

Figura 39 - parede meeira do número 14 parcialmente demolida

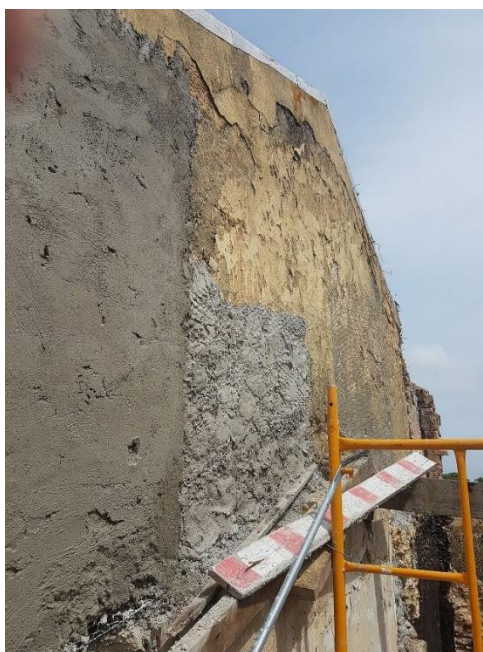
Pela observação da Figura 42 é possível visualizar o estado de conservação dessa mesma empena. Os danos existentes, apenas referentes ao revestimento dessa mesma empena, são o descolamento e fendilhação do reboco.

Figura 42 - execução da contenção da empena adjacente com argamassas armadas com rede zincada

- Retração do próprio reboco;
- Deficientes dosagens na execução da argamassa;
- Movimentos do suporte;
- Presença de humidade.

A metodologia de reparação dessa empena passou por se retirar todo o reboco solto com posterior raspagem do suporte para aplicação de uma argamassa de cimento, armada com rede zincada em que o aspeto final desse reboco está visível na Figura 43.

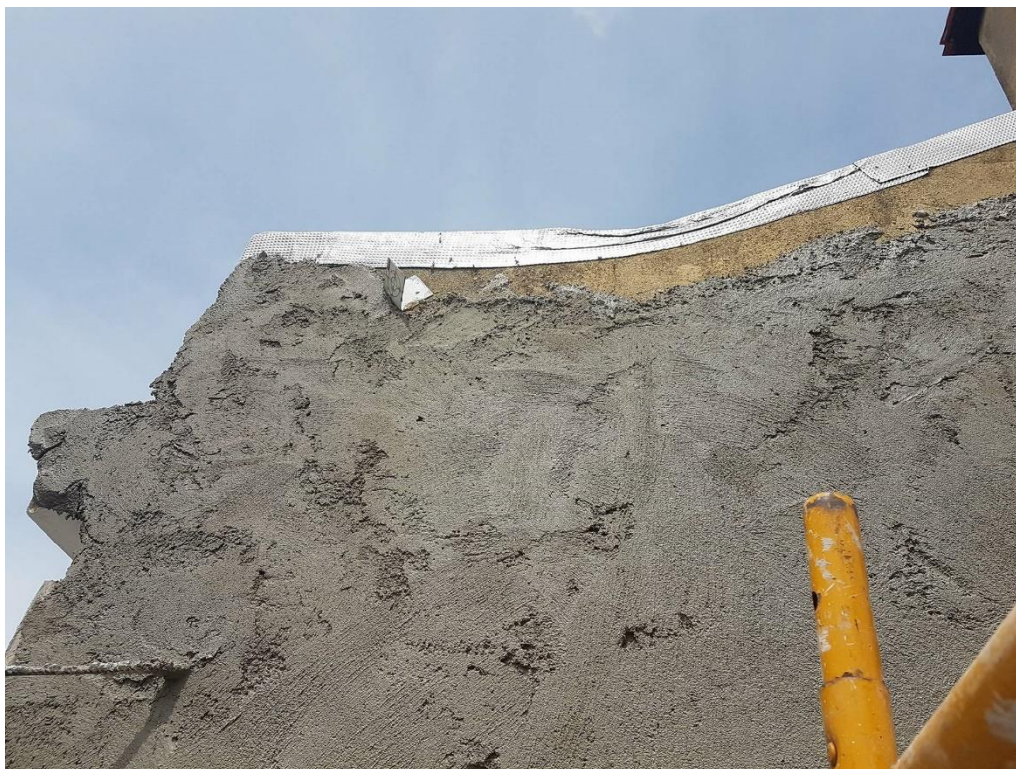
Figura 43 - aspeto final da empena rebocada

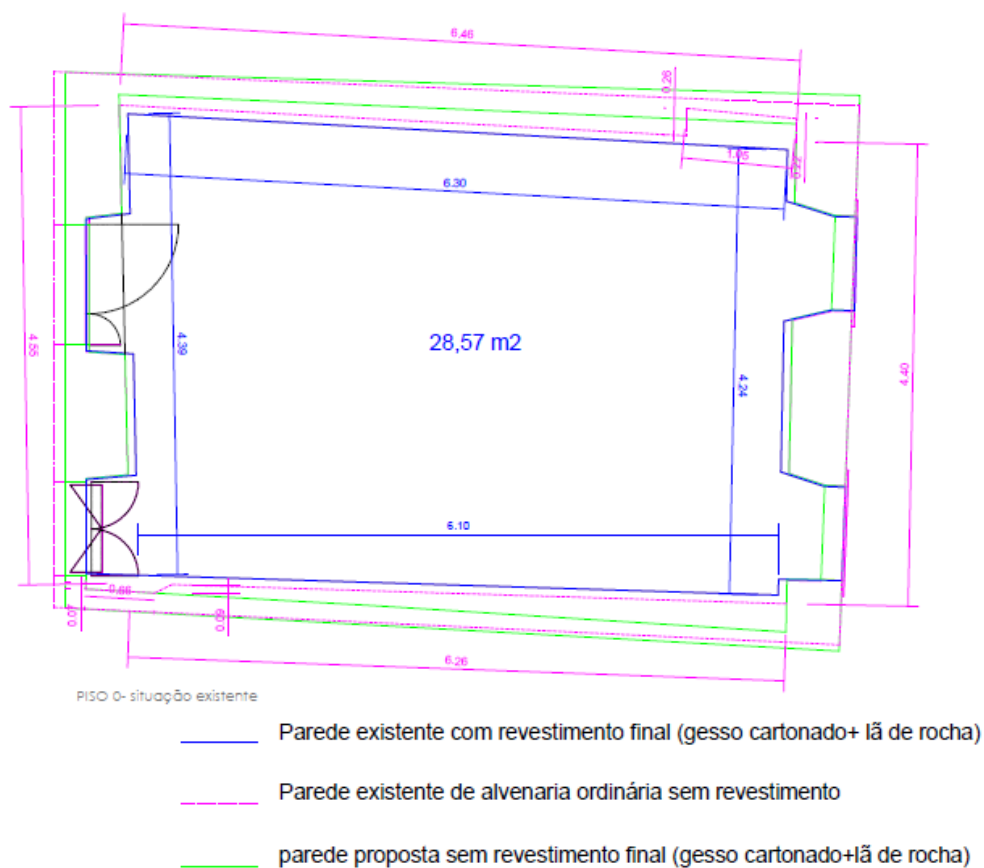
A Figura 44 apresenta os valores obtidos nessas medições e espaços não contabilizados aquando da elaboração dos projetos que podem ser observados nos cantos inferior esquerdo e superior direito. Já a Figura 45 é uma adaptação da planta do piso 0 onde apenas estão visíveis as paredes exteriores do edifício.

Figura 44 - planta do piso 0 com medições confirmadas em obra

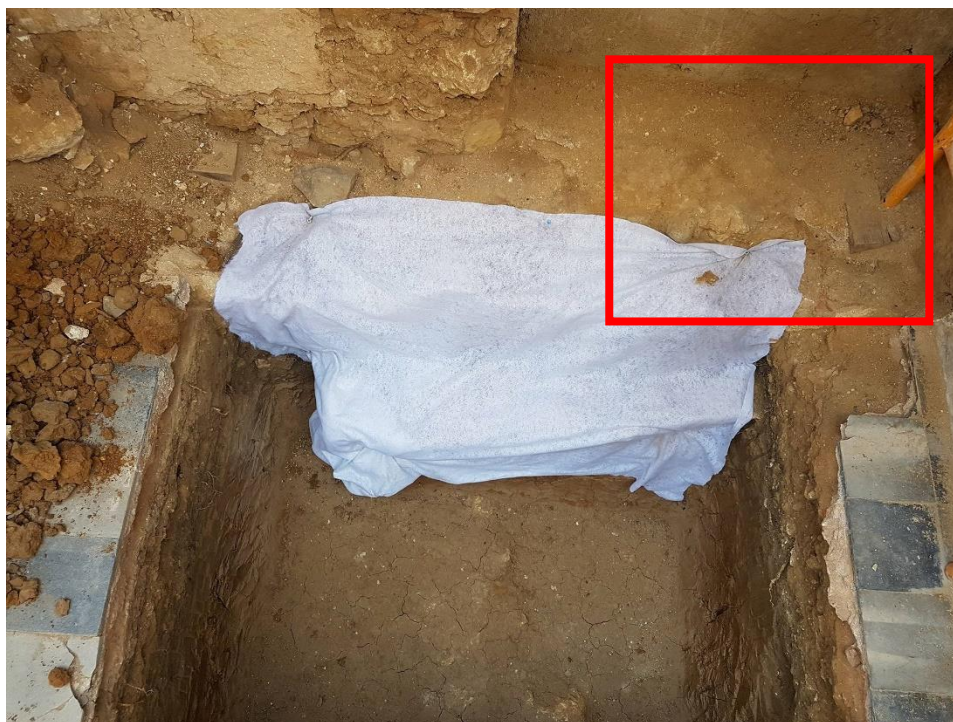
Na Figura 48 está identificada a vermelho, embora sem escala, a localização da sapata a construir de onde se conclui mais uma vez a necessidade de demolição do muro encontrado.

Figura 48 - estrutura de muro encontrada coberta
