**Inspeção e diagnóstico de edifícios recentes.**  
**Estudo de um caso real.**

Trabalho de projeto para obtenção do grau de Mestre em Engenharia Civil na  
Área de Especialização em Edificações

**Dezembro de 2013**

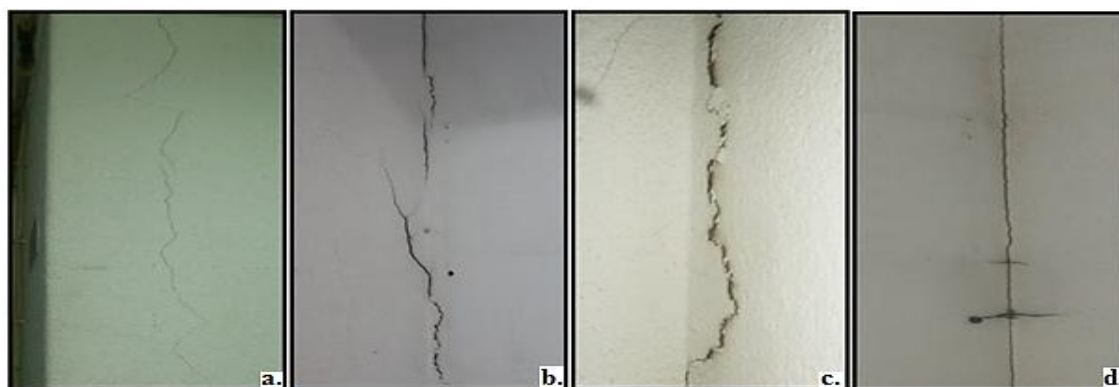
**Figura 4.29** - Representação dos dois tipos de fissurações verticais no piso -2: a. A.1.(3); b.; c.; d. A.1.(4).

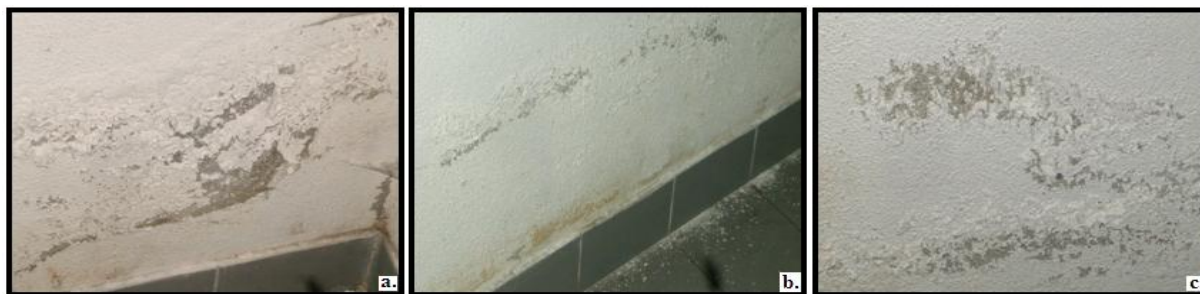
**Figura 4.30** - Ocorrência da anomalia A.11: a. No piso -2; b.; c. No piso -1.

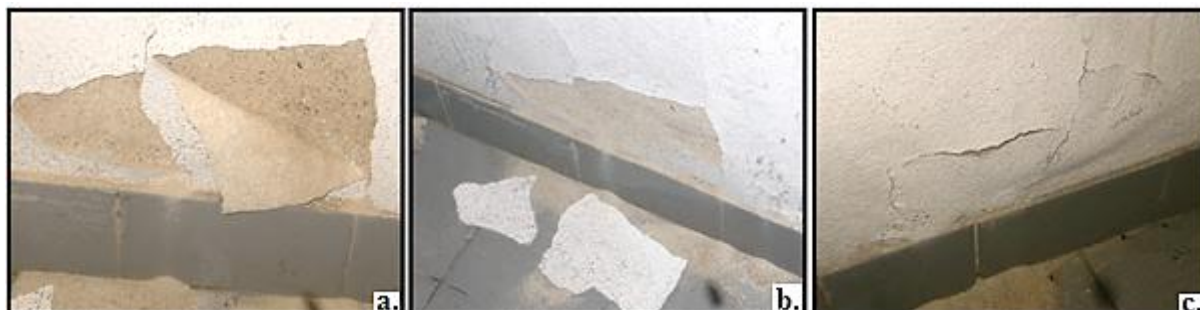
**Figura 4.31** – Representação de anomalias: a. Ocorrência da anomalia A.8.(1); b. Ocorrência da anomalia A.3.(1); c. Ocorrência da anomalia A.7.(1).

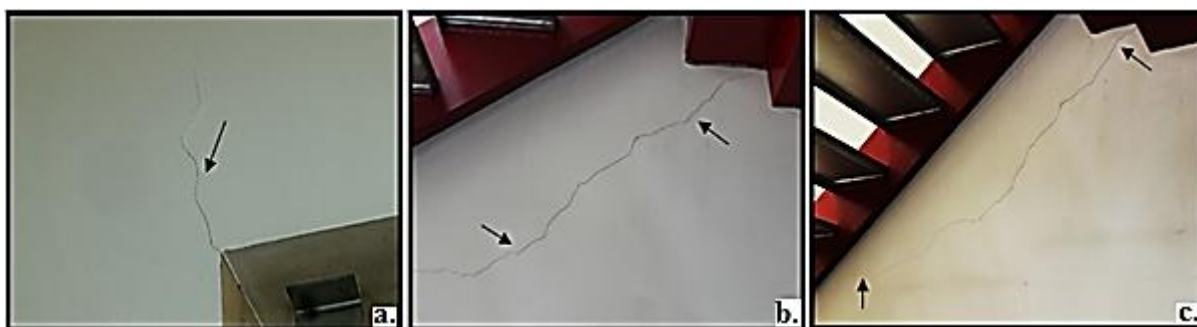
Figura 4.42 - Ocorrência de algumas anomalias A.1. no rés-do-chão e no primeiro piso: a. Anomalia A.1.(6); b.; c. Anomalia A.1.(9).

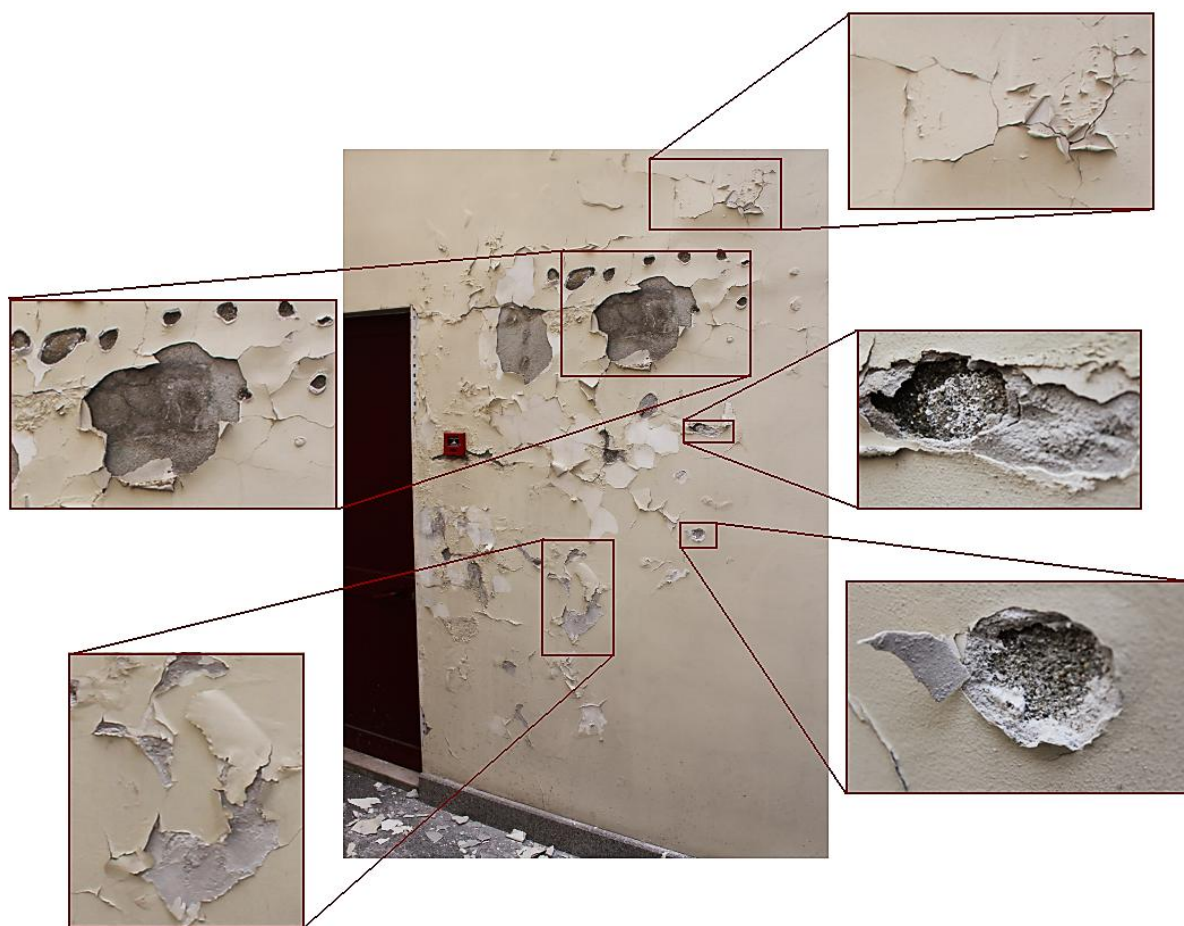
**Figura 4.51** - Ocorrência das anomalias A.3.(2), A.4.(4) e A.7.(3) no primeiro piso.

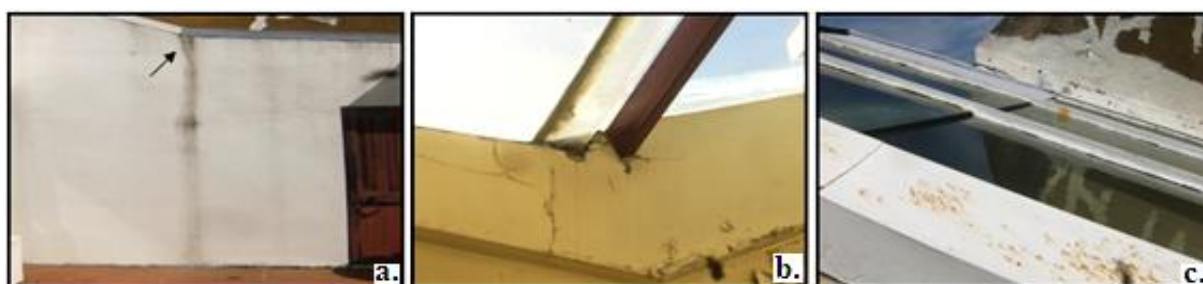
Figura 4.52 - a. Paramento exterior da parede de alvenaria degradada; b. Representação das degradações manifestadas pela infiltração de água através do lanternim; c. Degradação exterior do lanternim.

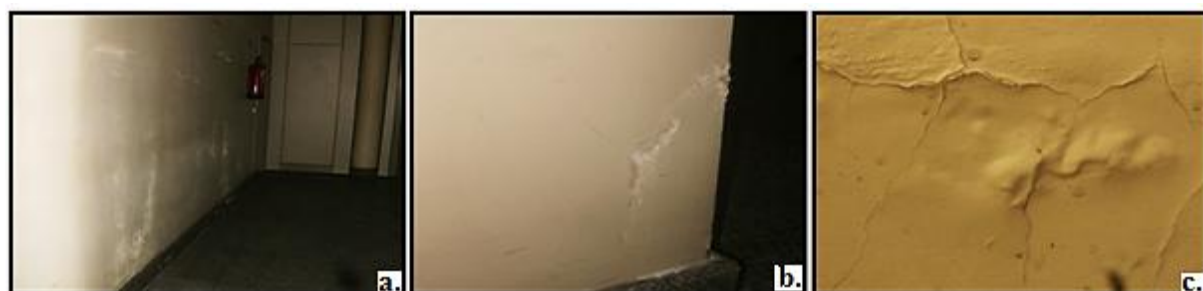
Figura 4.53 – Representa o de anomalias: a.; b. Ocorr ncia de anomalias A.4.(3); c. Ocorr ncia de anomalias A.7.(2).

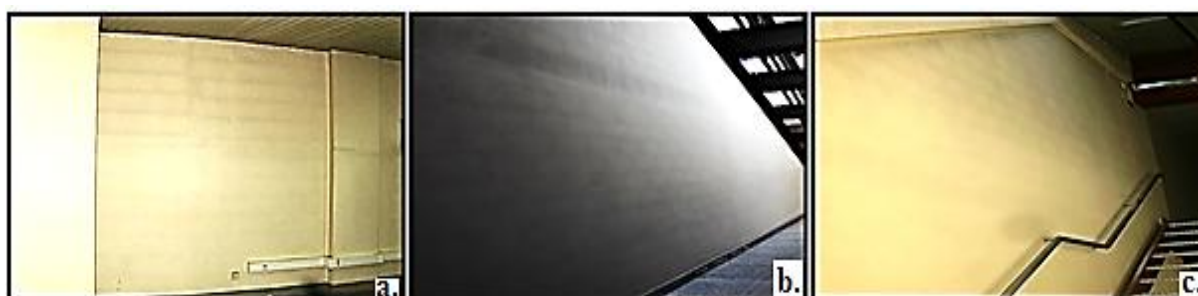
**Figura 4.54** - a. Ocorrência de anomalia A.6. no Grupo I de pisos: a. Em parede nascente do rés-do-chão; b. Em parede exterior norte, do primeiro piso; c. Em parede exterior sul, do primeiro piso

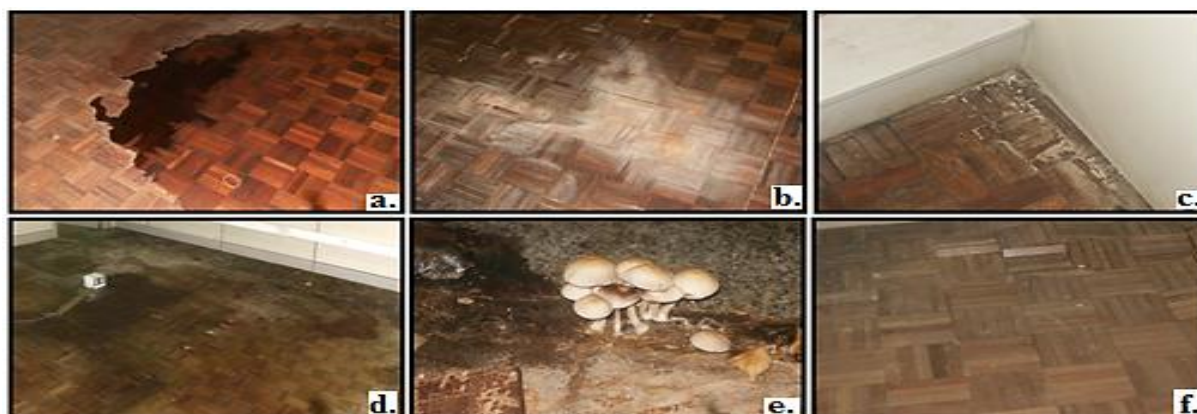
**Figura 4.58** – Representação de anomalias: a.; b.; c.; d. Ocorrências de anomalias B.5.(1); e. Ocorrência da anomalia B.4.(1); f. Ocorrência da anomalia B.3.(1).

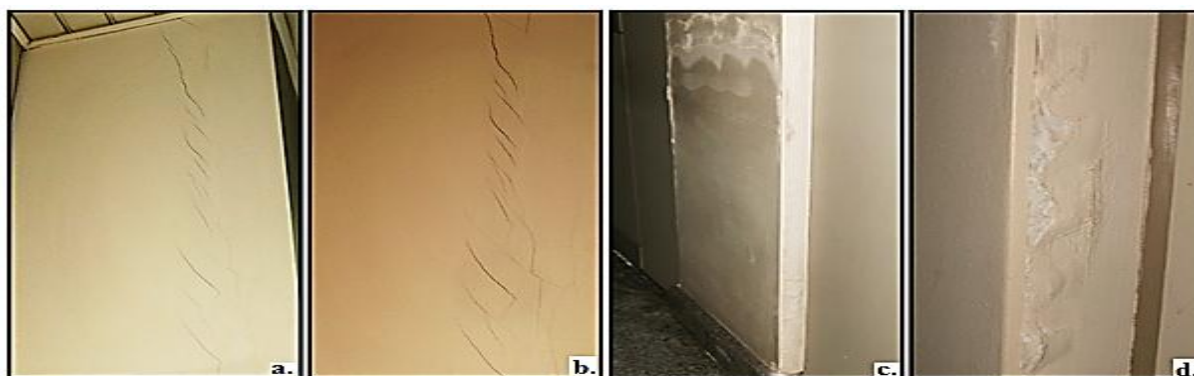
Figura 4.59 – Representação de anomalias: a.; b. Ocorrências das anomalias G.1.(1); c; d. Ocorrência de anomalias G.3.(2).

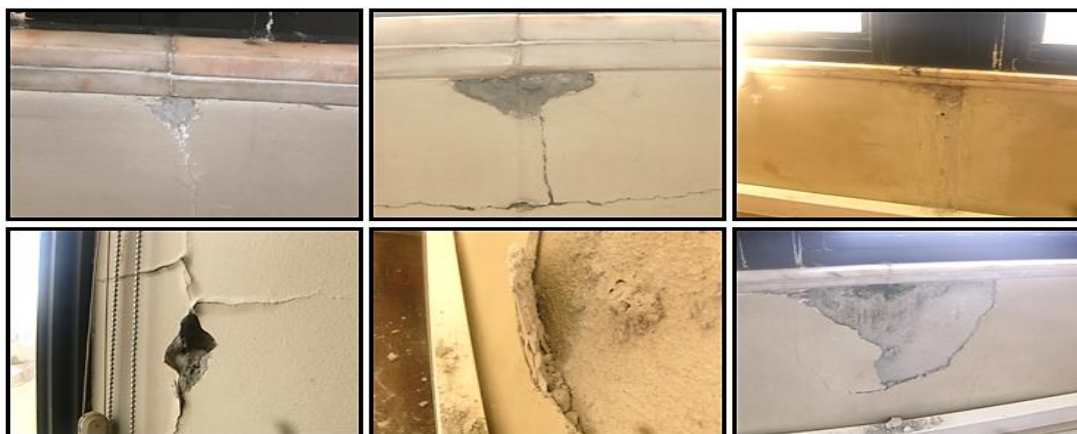
Figura 4.66 - Ocorrências da anomalia A.5(2).

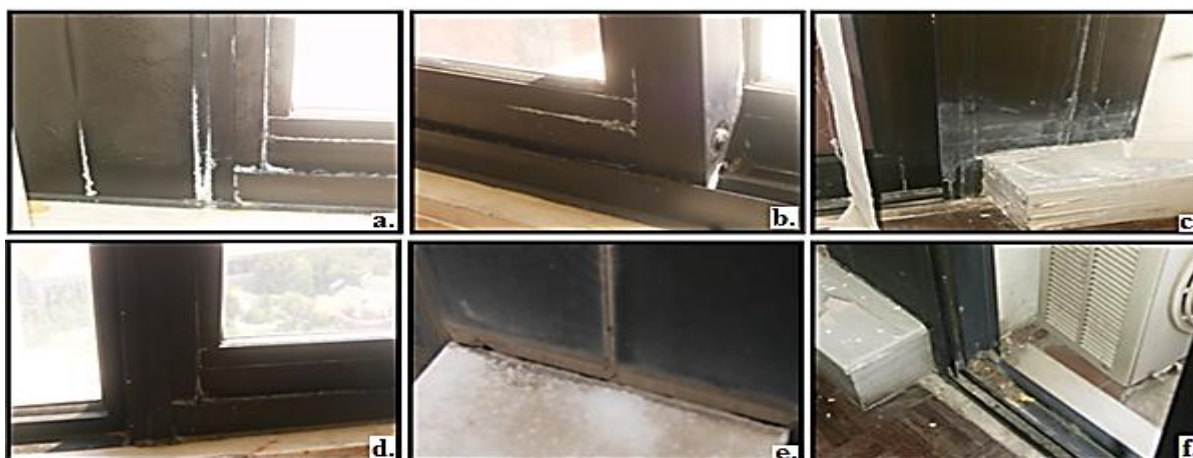
Figura 4.67 – Representação de anomalias do grupo D.: a.; b.; c.; d. Ocorrências da anomalia D.2.(2); e. Ocorrência da anomalia D.5.(1); f. Ocorrência da anomalia D.4.(2).

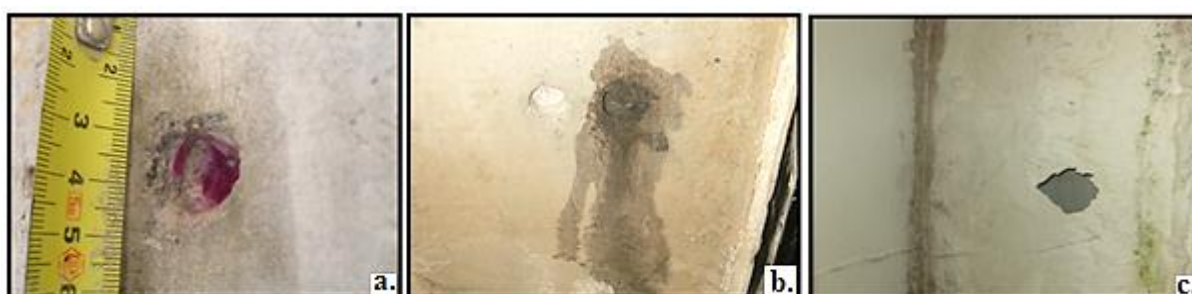
**Figura 4.82** - a. Representação da superfície de betão armado após a realização do ensaio da fenolftaleína; b. Representação da superfície de betão armado após a colocação de nitrato de prata; c. Ocorrência da anomalia G.2.(3).

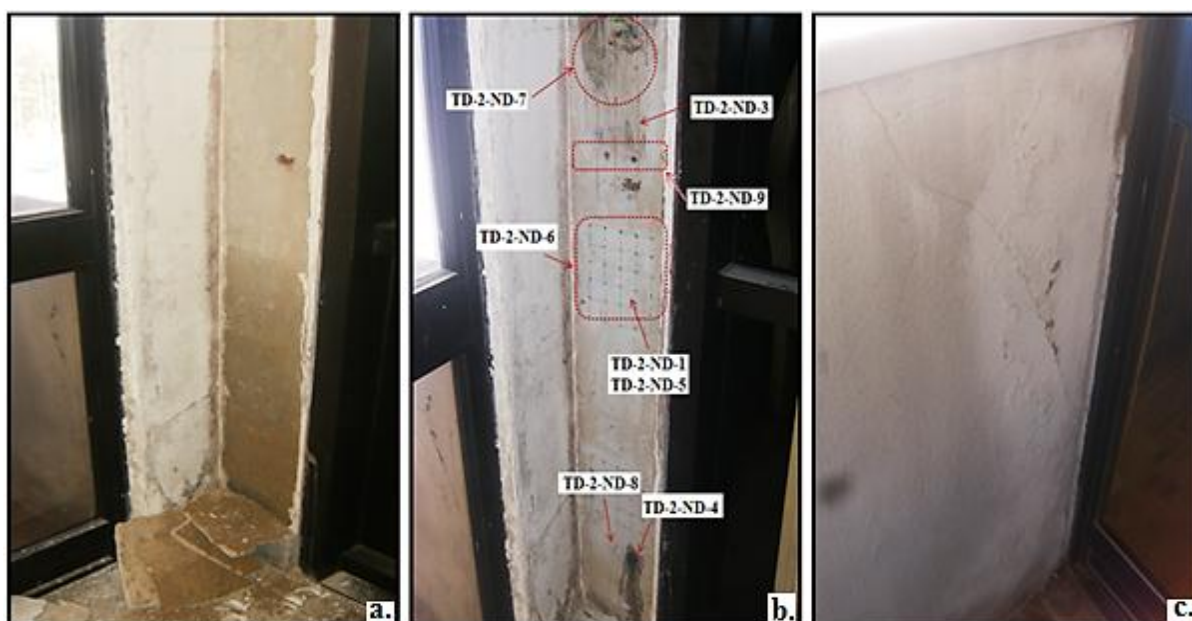
**Figura 4.85** - a. Paramento interior do pilarete nº2 após o destacamento do revestimento final; b. Representação do paramento interior após a realização das técnicas de diagnóstico elaboradas; c. Estado de degradação da parede exterior de varanda, adjacente ao pilarete nº2.

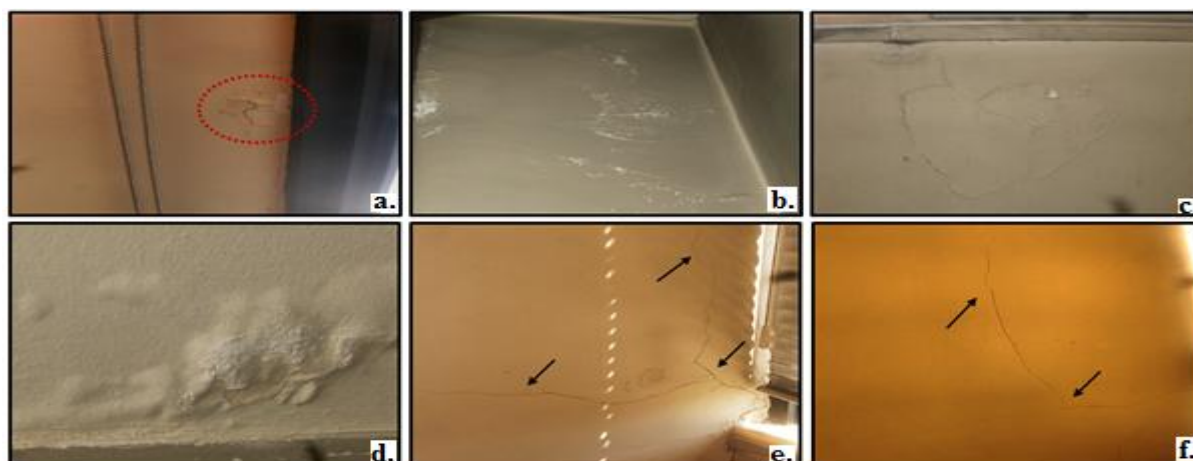
**Figura 4.89** – Representação de anomalias: a. Ocorrências da anomalia **A.3.(4)**; b.; c. Ocorrência da anomalia **A.4.(6)**; d. Ocorrência da anomalia **A.7.(5)**; e.; f. Ocorrências da anomalia **A.2.(3)**.

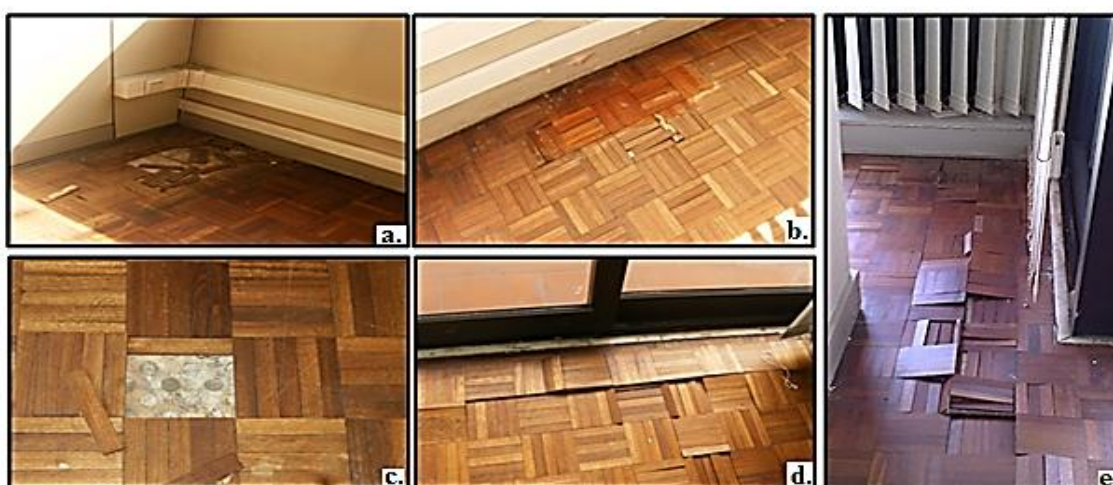
**Figura 4.90** – Representação de anomalias: a.; c. Ocorrências de anomalias B.1.(3); b. Ocorrência da anomalia B.5.(3); d.; e. Ocorrências de anomalias B.2.(2).

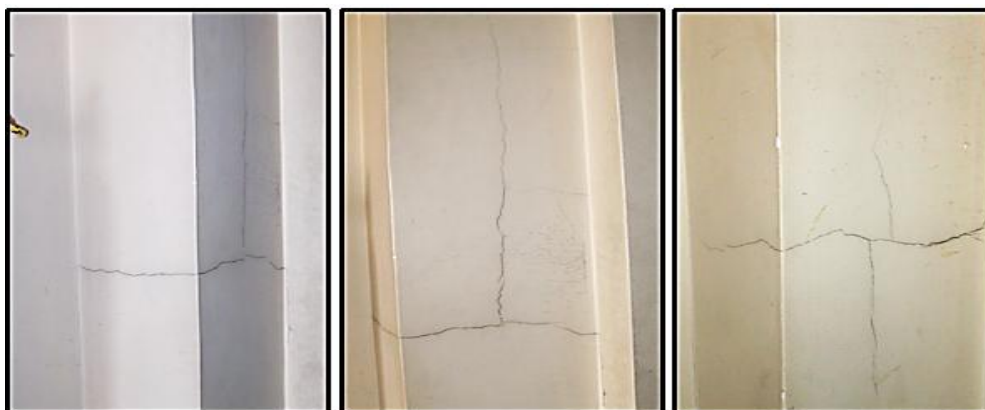
**Figura 4.91** - Ocorrências da anomalia G.1.(1).

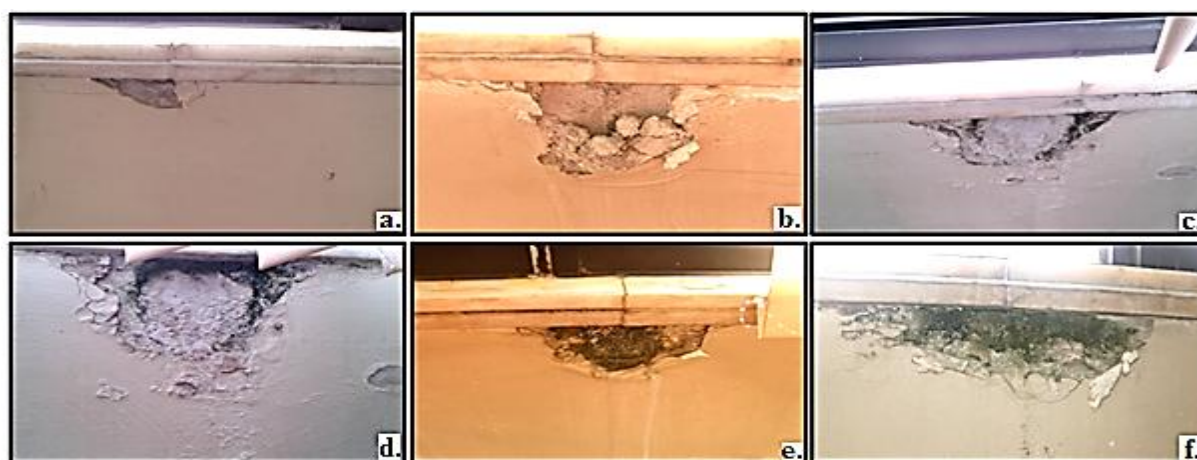
**Figura 4.95** – Representação de anomalias: a.; b. ;c. Ocorrências de anomalia A.5.(3); d.; e.; f. Ocorrências da anomalia A.9.(2).

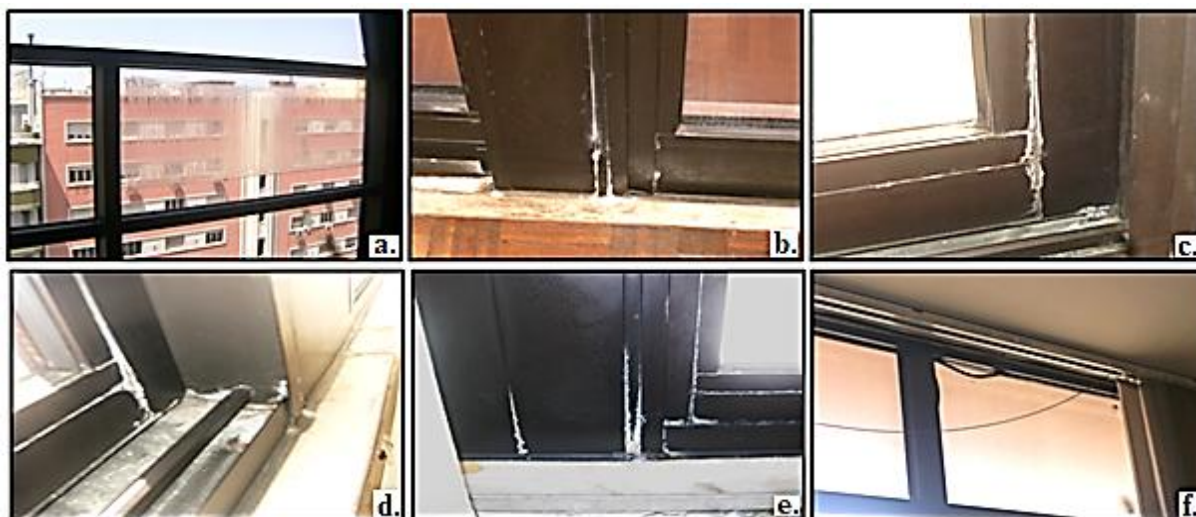
**Figura 4.100** – Representação de anomalias: a. Ocorrência da anomalia D.1.(1); b.; c.; d.; e. Ocorrências das anomalias D.2.(3); f. Ocorrências da anomalia D.5.(2).

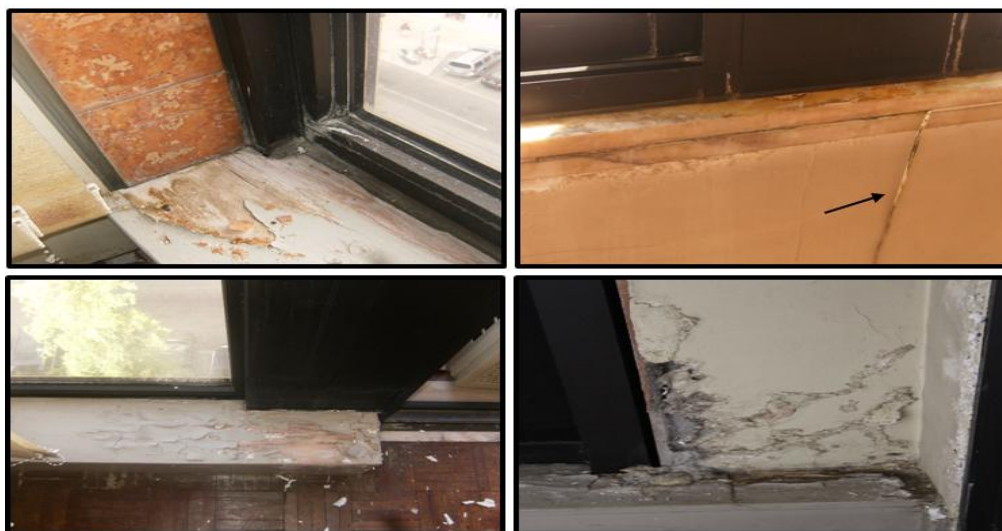
**Figura 4.101** - Ocorrências de anomalias D.3.(3).

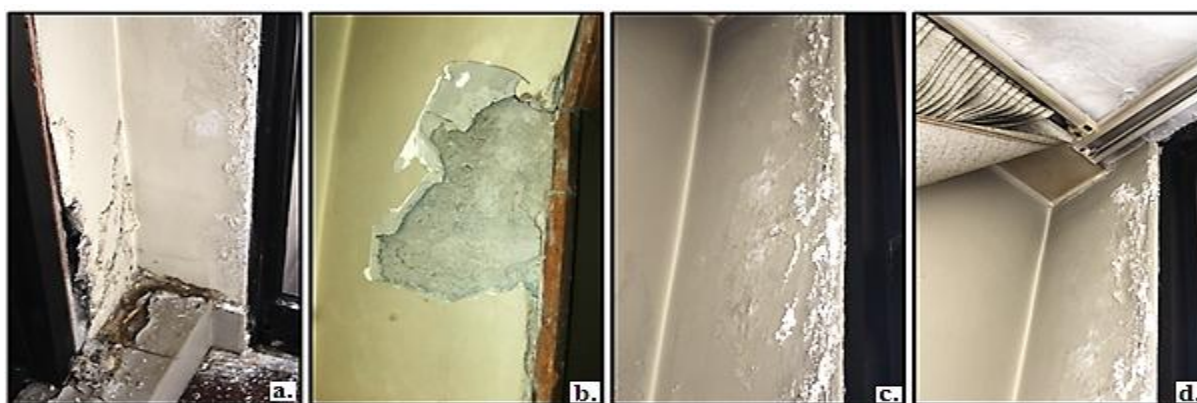
**Figura 4.102** – Representação de algumas anomalias do grupo G, do quarto grupo de pisos: a.; b. Ocorrências da anomalia G.2.(4); c.; d. Ocorrências da anomalia G.3.(4).

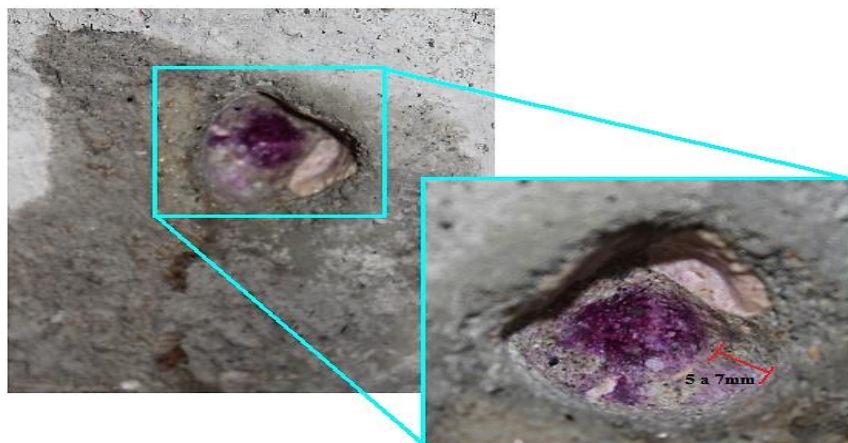
**Figura 4.105** - Representação da profundidade de carbonatação evidenciada após a pulverização da solução de fenolftaleína, na cavidade realizada.

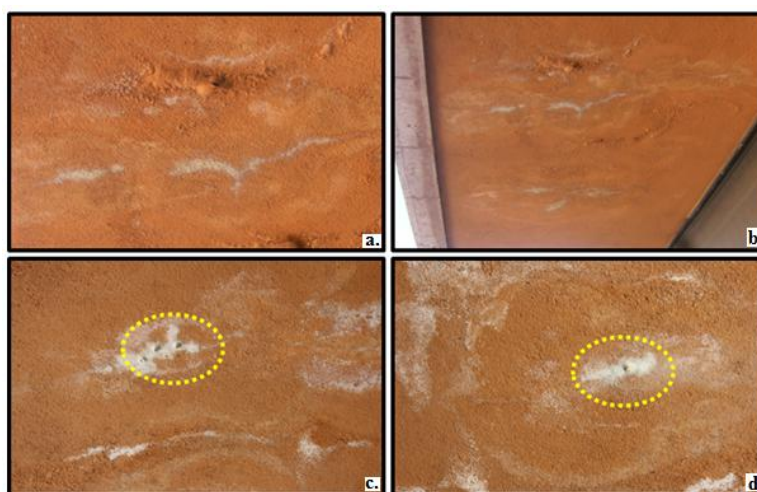
**Figura 4.108** - a. Manifestação de infiltrações na laje do teto da zona D, do quinto piso; b. Manifestação de infiltrações na laje do teto da zona E, do sexto piso; c.; d. Ocorrências da anomalia G.6.(2).

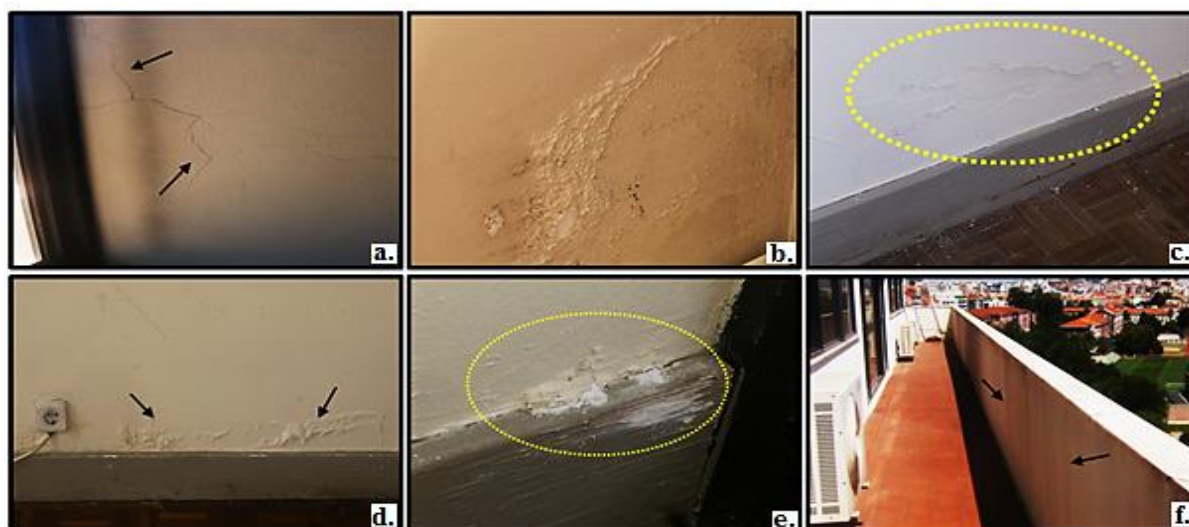
**Figura 4.112** – Representação de anomalias: a. Ocorrência da anomalia A.2.(4); b.; c. Ocorrência da anomalia A.3.(4); d. Ocorrência da anomalia A.7.(6); e. Ocorrência da anomalia A.4.(7); f. Ocorrência da anomalia A.12.(3).

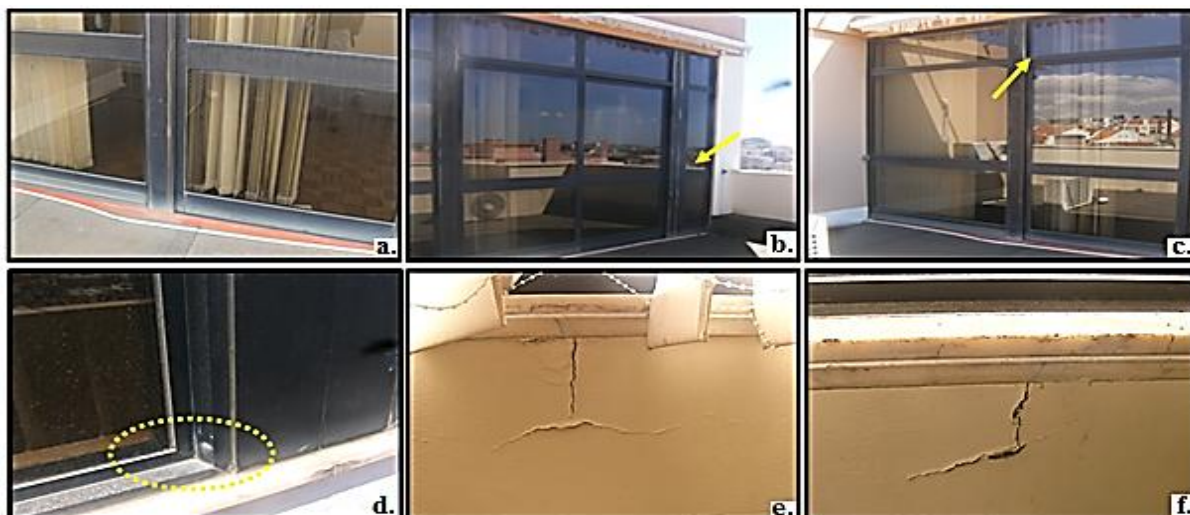
**Figura 4.114** – Representação de anomalias: a., b.; c. Ocorrências de anomalias D.2.(4); d. Ocorrências de anomalias D.4.(4); e.; f. Ocorrências de anomalias D.3.(4).

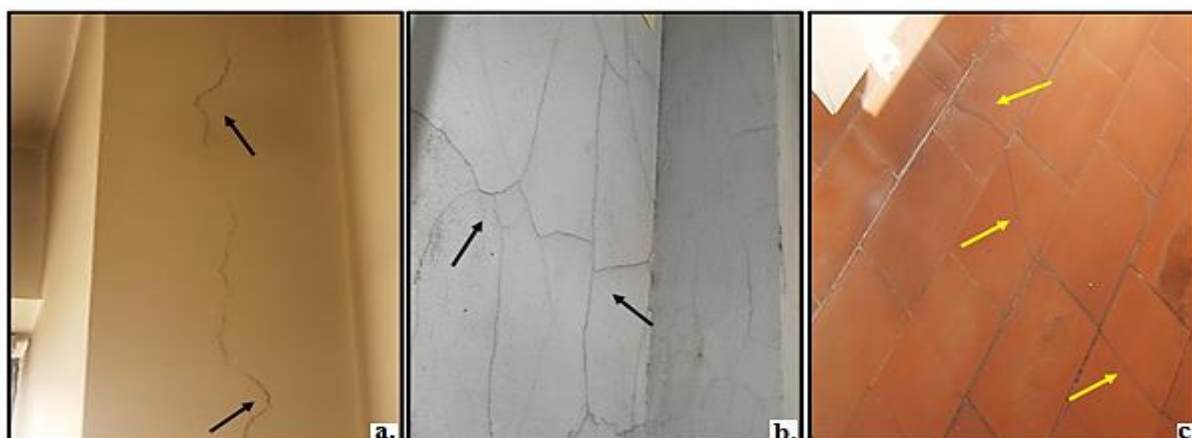
**Figura 4.115** – Representação de anomalias: a. Ocorrência da anomalia G.1.(4); b. Ocorrência da anomalia G.1.(3); c. Ocorrência da anomalia H.2.(2).

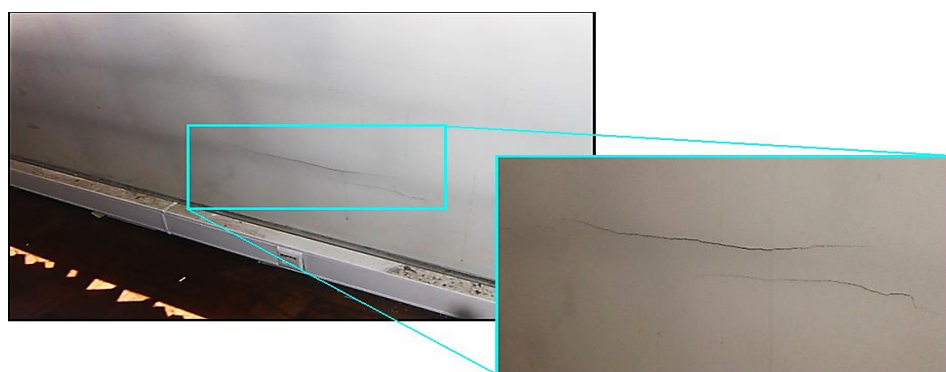
Figura 4.118 - Pormenorização da anomalia A.1.(12).

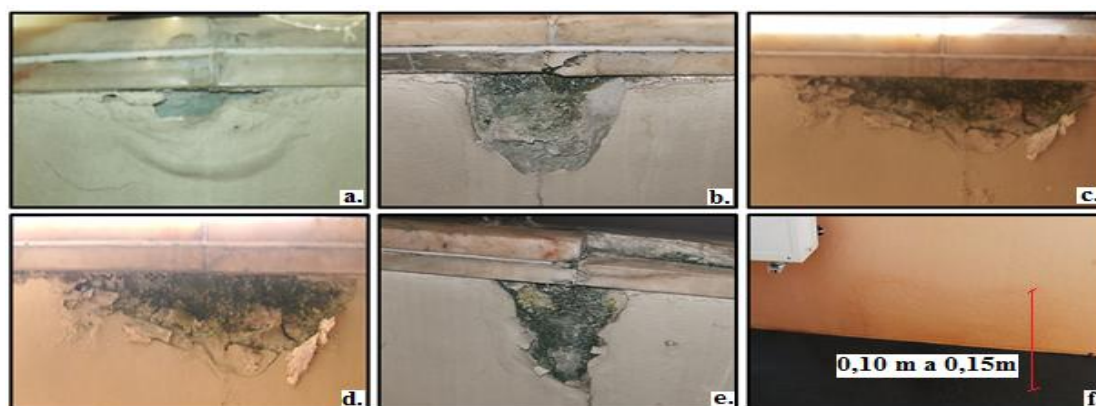
**Figura 4.119** – Representação de anomalias: a. Ocorrência da anomalia A.5.(4); b.; c.; d.; e. Ocorrências da anomalia A.9.(3); f. Representação da possível ascensão de humidade de precipitação, no local E do oitavo piso.

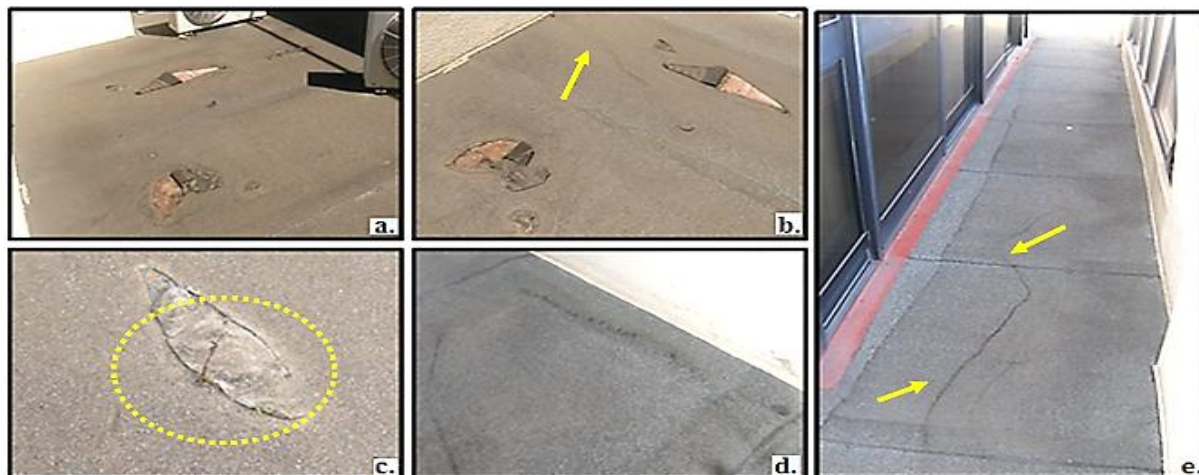
**Figura 4.122** – Representação de anomalias: a.; Ocorrências da anomalia E.1.(1); b. Ocorrência da anomalia E.4.(1); c. Ocorrência da anomalia E.2.(1); d. Ocorrência da anomalia E.3.(1); E. Ocorrência da anomalia E.5.(1).
