INSTITUTO SUPERIOR DE ENGENHARIA DE LISBOA

Fiscalização de Obra de Reabilitação de Habitações Sociais (Estágio)

Relatório de Estágio para obtenção do grau de Mestre em Engenharia Civil
Perfil de Edificações

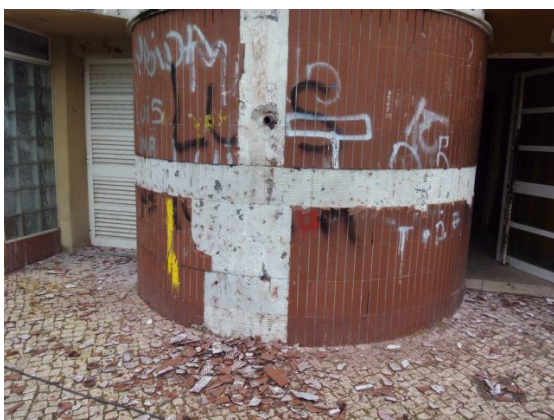
Os vãos exteriores de escadas dos edifícios desta empreitada são um dos locais onde apresentam ladrilhos que estão em falta ou quebrados em alguns pontos, sendo necessária a sua remoção com a ajuda de um martelo elétrico, para posterior aplicação de um novo revestimento. Outros locais onde esta situação se verifica são o piso térreo da fachada onde se inserem as fases 1 e 2 do plano de trabalhos e os pilares metálicos existentes no túnel de acesso entre os edifícios 2 e 3, como se pode verificar nas figuras seguintes (figuras 10 e 11).

Figura 10 - Remoção de ladrilhos no núcleo exterior de escadas do piso térreo

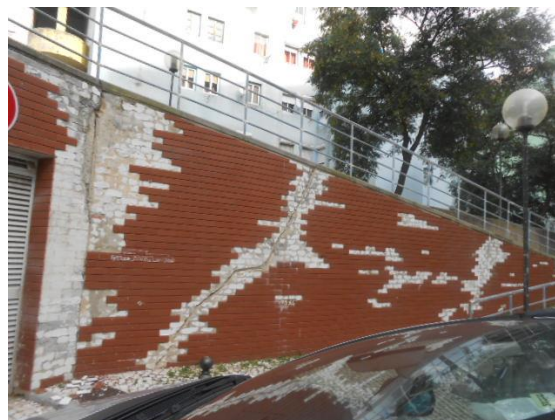
Figura 11 - Remoção de ladrilhos soltos na rampa junto ao lote 6

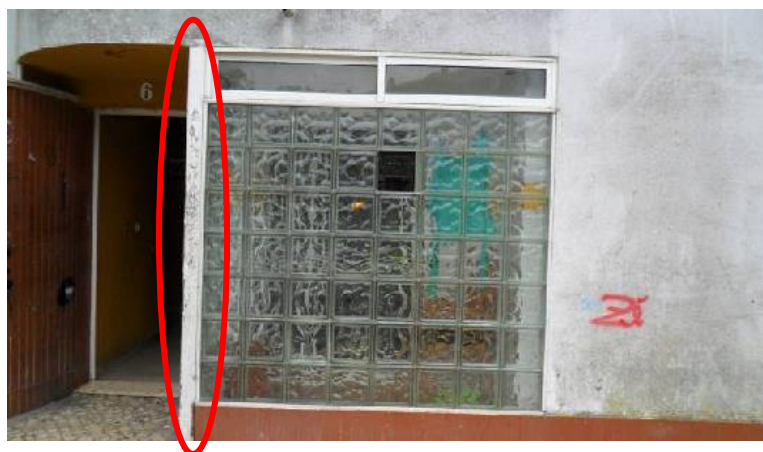
Nos pisos térreos dos locais correspondentes às fases 4, 5 e 6 do plano de trabalhos existem parede de blocos de vidro que têm nas suas extremidades pilares metálicos, que se encontram em bastante mau estado de conservação, apresentando elevados níveis de corrosão.

Figura 19 - Localização de um pilar metálico alvo de intervenção

- a) A solução do PROJ para estes pilares não é a mais adequada devido ao grande estado de corrosão em que estes se encontram.
- b) O DO irá consultar o PROJ relativamente a este assunto.

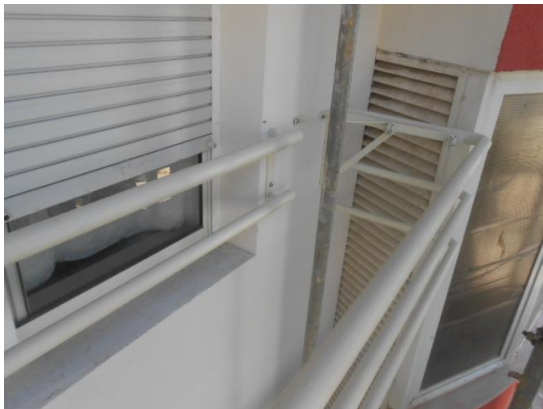
Figura 42 - Exemplo de guarda metálica colocada após reparação

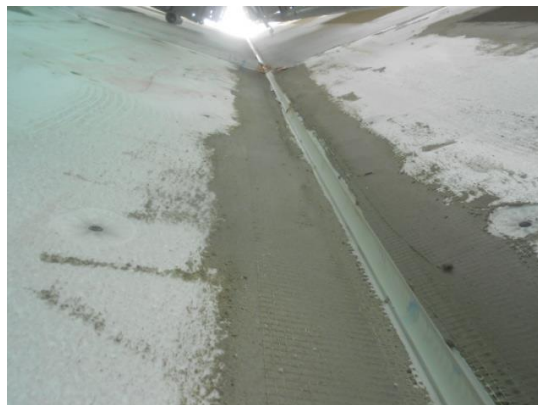
Após uma inspeção aos edifícios desta empreitada verificou-se que outro dos problemas existentes nos mesmos era as juntas de dilatação e as infiltrações de água para dentro das habitações. Assim sendo, foi necessário atuar de modo a corrigir estas patologias.

Figura 46 - Exemplo de aplicação de perfil de junta de dilatação

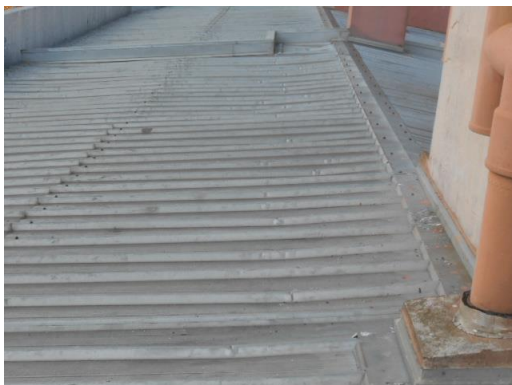
A cobertura apresenta várias patologias como chapas dobradas, caleiras com infiltrações de água, entre outras. Como tal, está previsto a reparação pontual da cobertura, a impermeabilização de caleiras e platibandas e colocação de ralos de pinha em 15 % da área total da cobertura. Estes 15 % de área de cobertura incluem a substituição de chapas existentes que se encontrem danificadas por chapas similares.

Figura 60 - Fotografia da cobertura antes da intervenção (chapas danificadas)

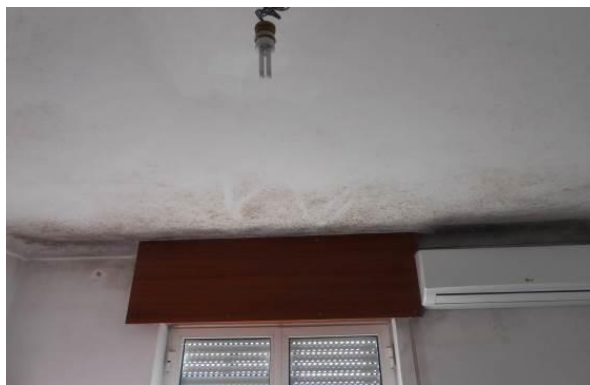
Da maneira que ocorreram infiltrações no interior das zonas comuns, o mesmo aconteceu no interior de alguns dos lotes da empreitada, originando fissuras na pintura e o aparecimento de bolores e algas, principalmente nos pisos superiores nos locais mais próximos da caleira da cobertura.

Figura 61 - Interior de uma habitação no local onde encontra a caleira (infiltrações)

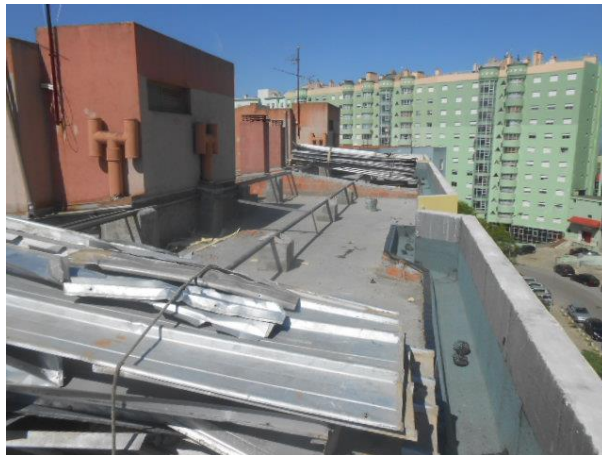
Figura 62 - Remoção da chapa existente na cobertura

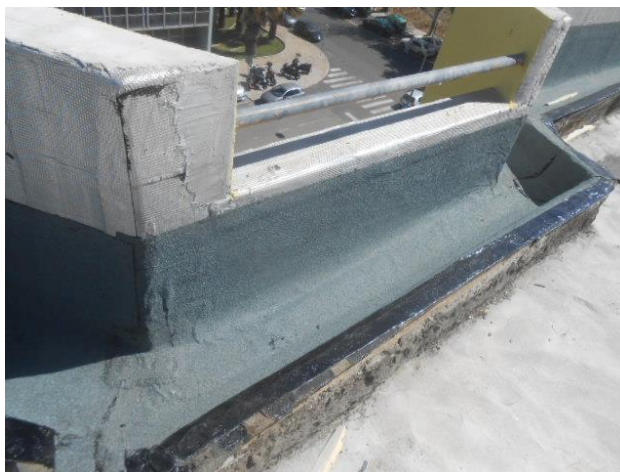
Figura 63 - Aplicação de tela betuminosa numa caleira

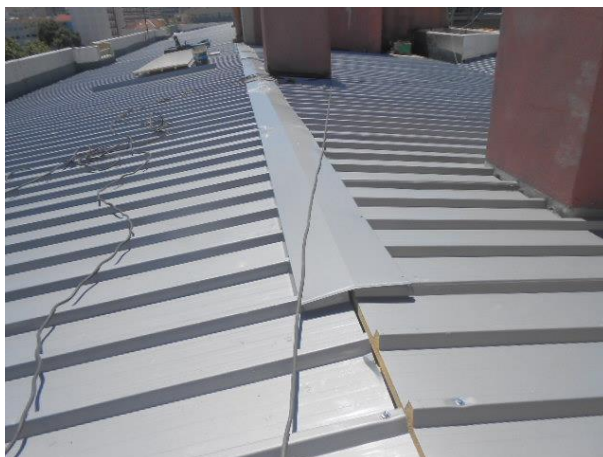
Figura 64 - Aplicação da nova chapa tipo Sandwich

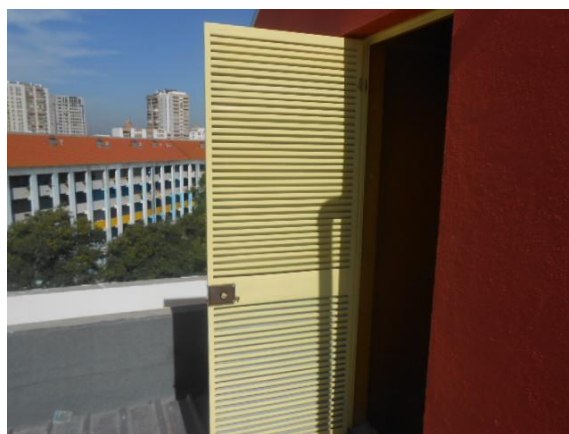
As portas de acesso à cobertura encontravam-se em mau estado de utilização e muitas delas possuíam as fechaduras arrombadas e inutilizáveis. Uma vez que o acesso à cobertura apenas se destina a operações de manutenção da mesma o Dono de Obra pediu ao Empreiteiro que repare as portas de acesso à cobertura, colocando-lhes uma fechadura nova e decapando-as de modo a que estas estejam em bom estado de utilização e que apenas sejam acessíveis a quem possua a chave dessas portas. Assim previne-se os danos na cobertura que fizeram com que fosse necessário atuar na cobertura prévia.

Figura 66 - Porta de acesso à cobertura após reparação
