INSTITUTO SUPERIOR DE ENGENHARIA DE LISBOA

Diagnóstico de estruturas de madeira em serviço num palacete do século XIX

Dissertação para obtenção do grau de Mestre em Engenharia Civil na área de
especialização de Edificações

Dezembro de 2013

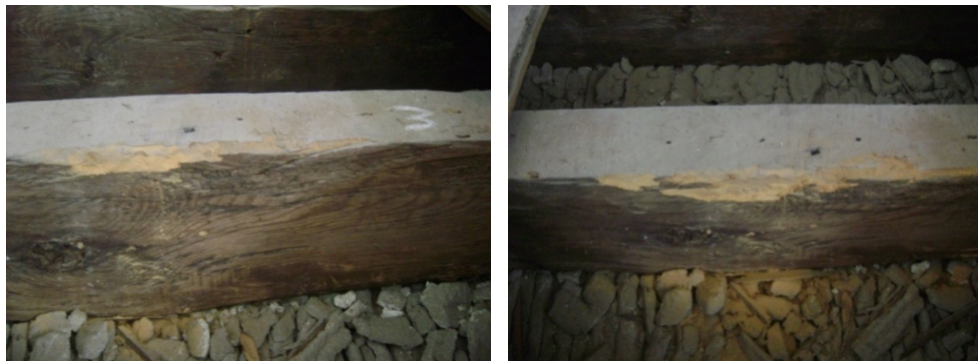
Figura 5.8: Aspecto de degradação da Viga 3 do pavimento (Face orientada para Noroeste)

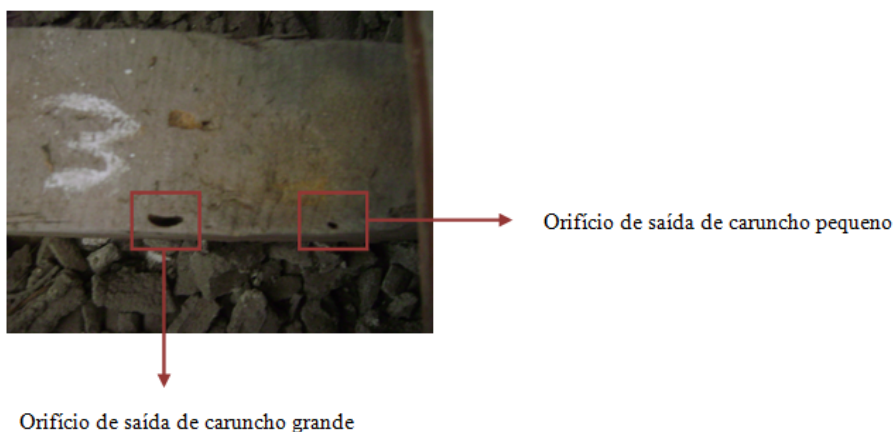
Figura 5.9: Presença de orifícios de saída do caruncho na Viga 3 do pavimento

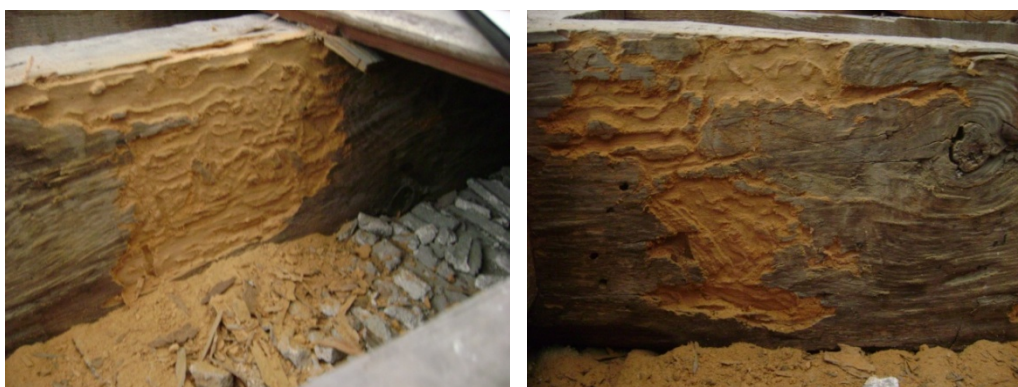
Figura 5.12: Empolamento da superfície da Viga 8 do pavimento (Face orientada para Noroeste)

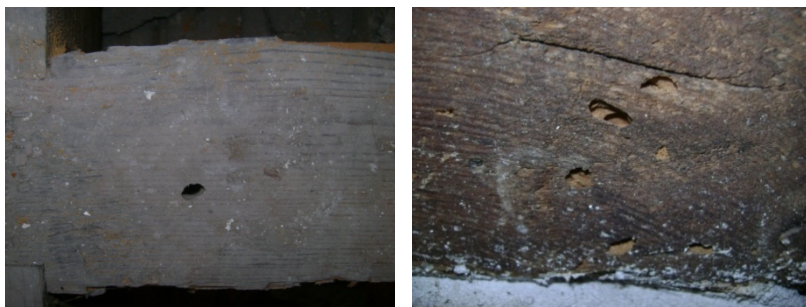
Figura 5.13: Orifícios de saída do caruncho pequeno e grande na Viga 8 do pavimento

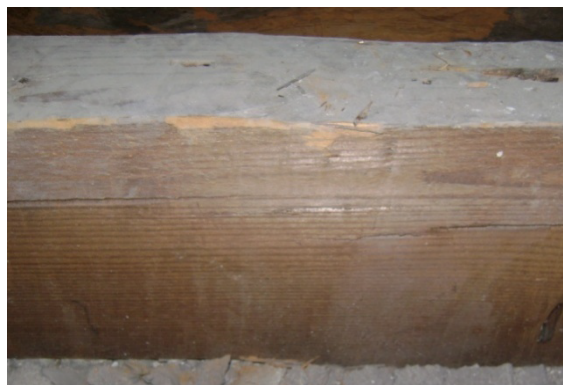
Figura 5.17: Aspecto de degradação da Viga 9 do pavimento (Face orientada para Noroeste)

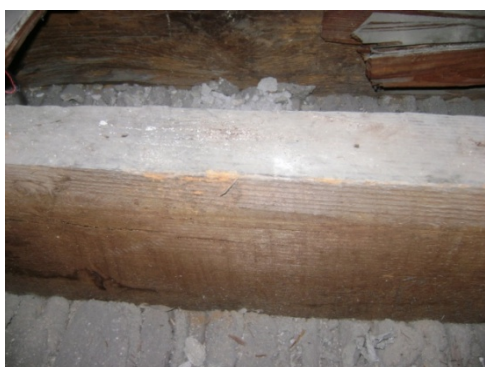
Figura 5.18: Aspecto de degradação da Viga 10 do pavimento (Face orientada para Sudeste)

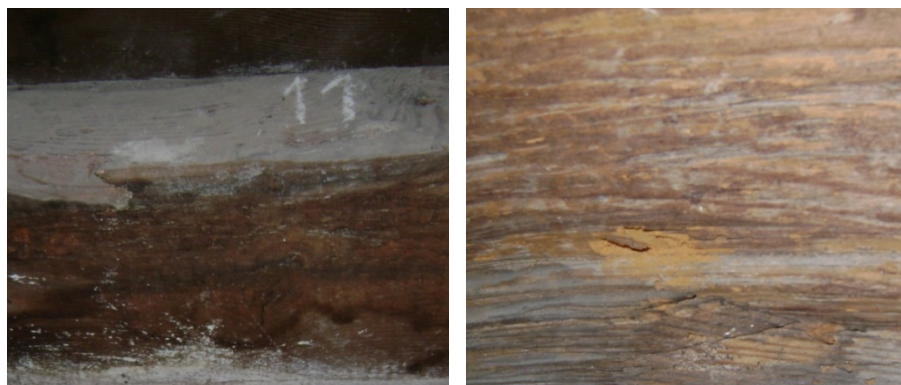
Figura 5.19: Aspecto de degradação e empolamento da superfície da Viga 11 do pavimento (Face orientada para Noroeste)

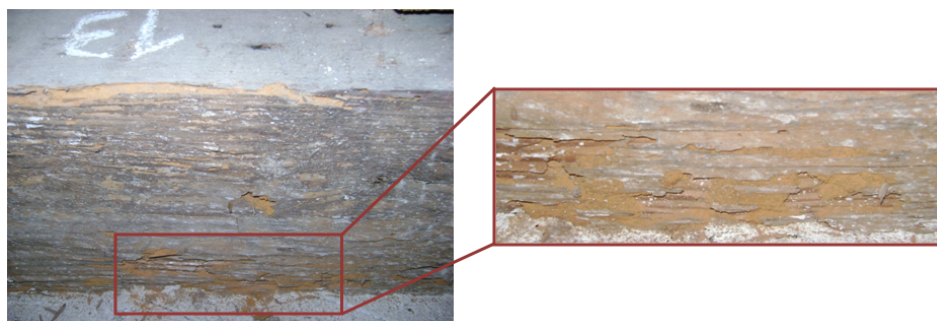
Figura 5.20: Aspecto de degradação da Viga 13 do pavimento (Face orientada para Sudeste)

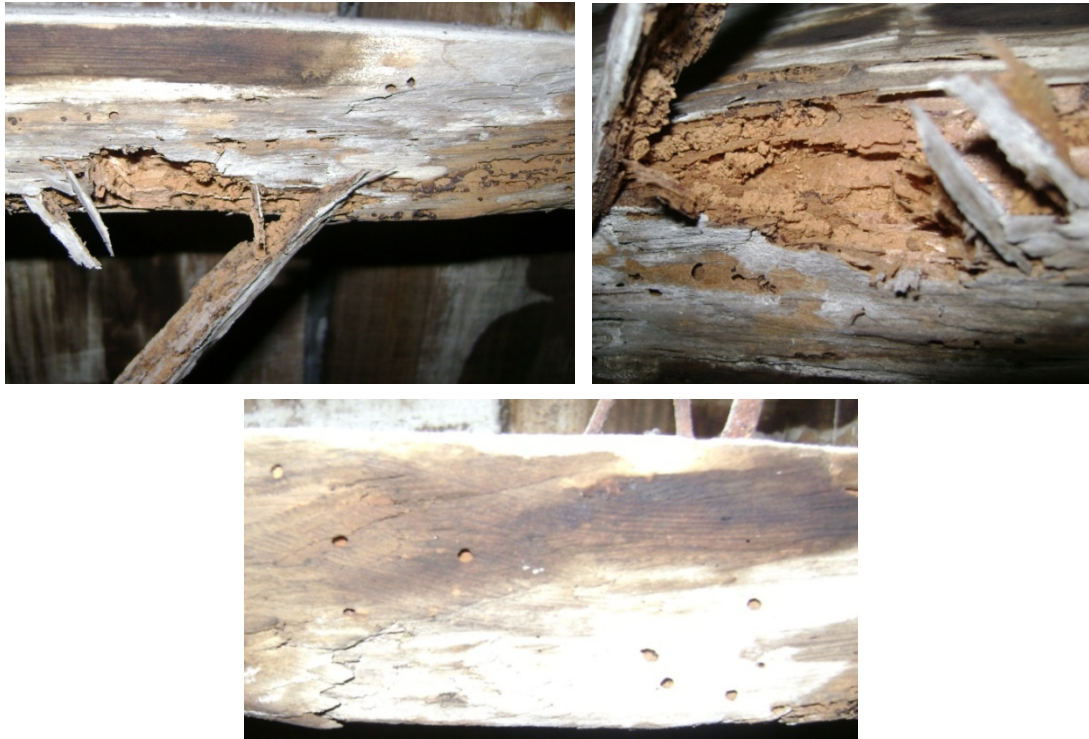
Figura 5.24: Aspecto de degradação do Elemento 1 da cobertura dos arrumos (Canto inferior) e orifícios de saída do caruncho pequeno e grande

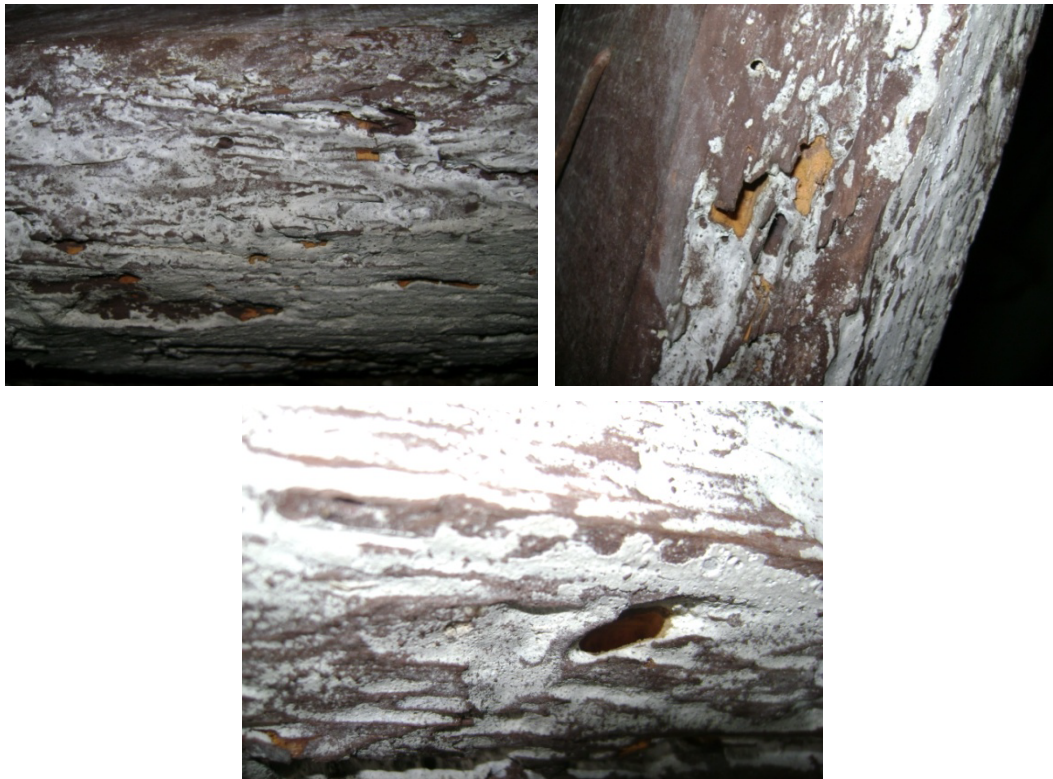
Figura 5.27: Aspecto de degradação do Elemento 2 da cobertura dos arrumos (Canto inferior) e orifício de saída do caruncho grande

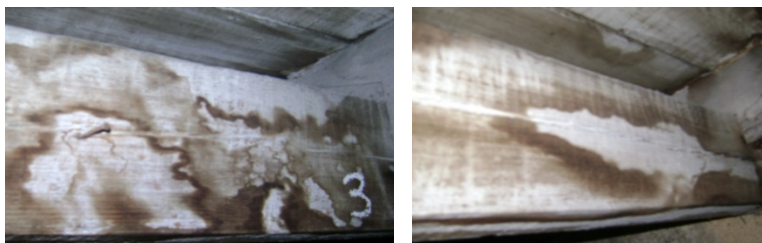
Figura 5.28: Sinais de humedificação anterior no Elemento 3 da cobertura dos arrumos

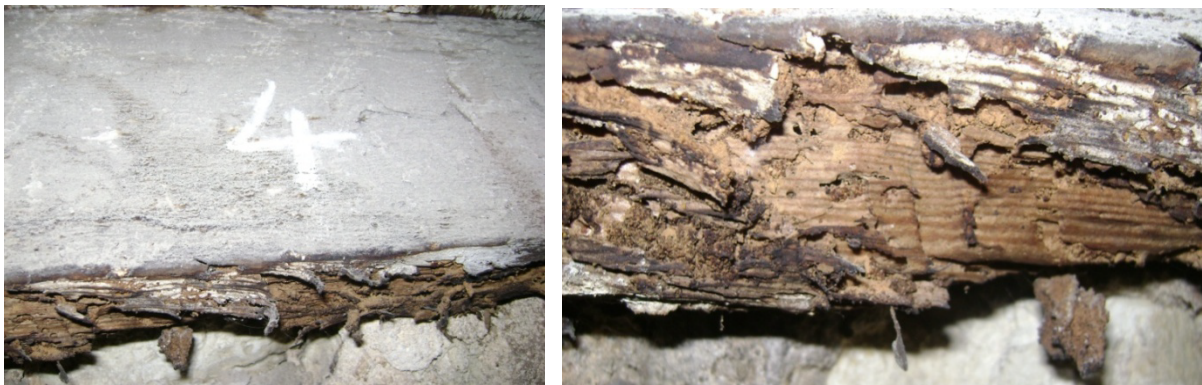
Figura 5.31: Aspecto e pormenor de degradação do Elemento 4 da cobertura dos arrumos (Canto inferior)

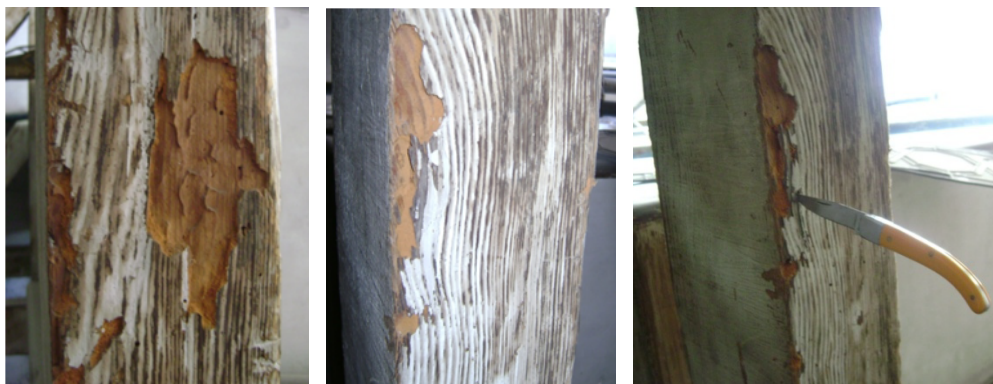
Figura 5.34: Aspecto de degradação do Elemento 1 da cobertura do lanternim (Face orientada Sudeste e Nordeste)

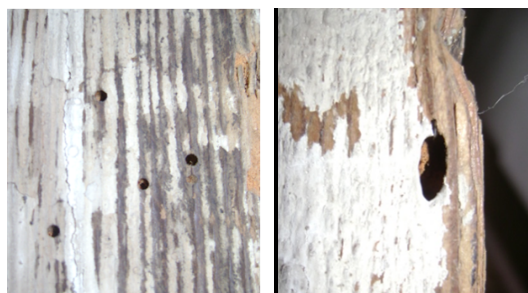
Figura 5.35: Orifícios de saída do caruncho grande no Elemento 1 da cobertura do lanternim

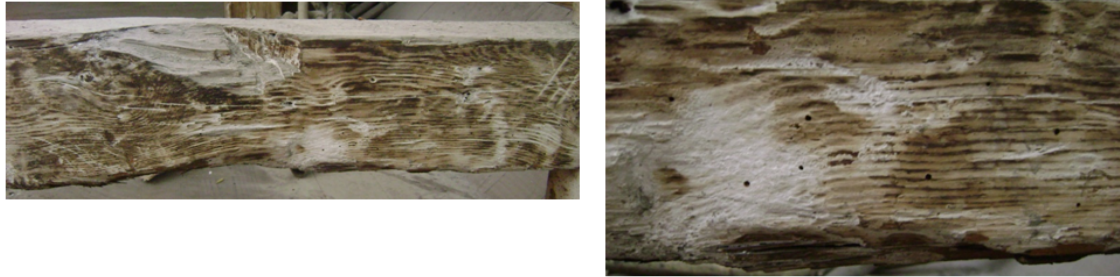
Figura 5.40: Aspecto de degradação do Elemento 5 da cobertura do lanternim (Face orientada para Nordeste) e orifícios de saída do caruncho grande

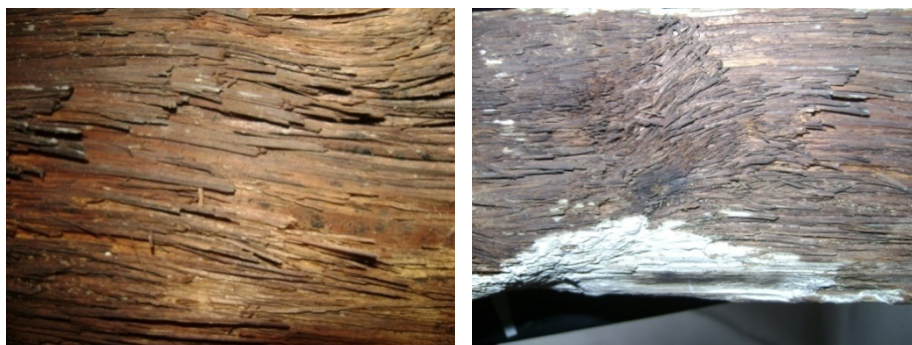
Figura 5.41: Pormenor de degradação do Elemento 5 da cobertura do lanternim (Canto inferior)

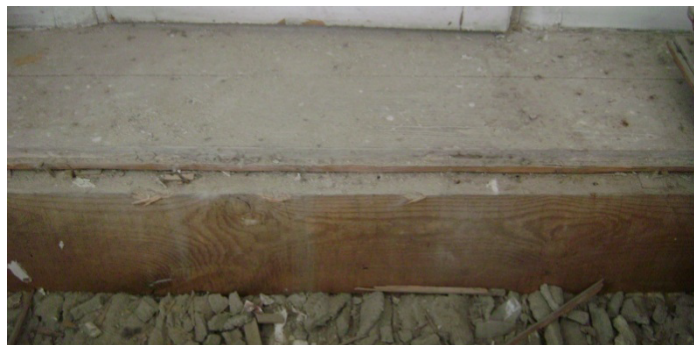
Figura 7.3: Viga 1: Canto, Topos e face inacessível

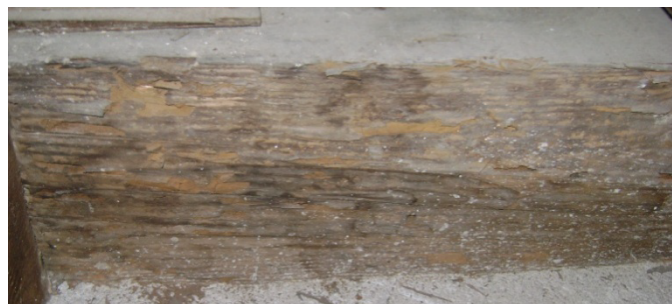
Figura 7.4: Degradação superficial (viga 13 do pavimento)

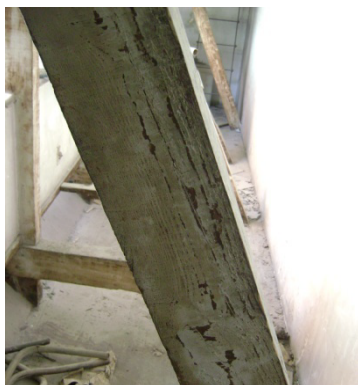
Figura 7.5: Pintura de cal na perna de asna 1 da cobertura do lanternim

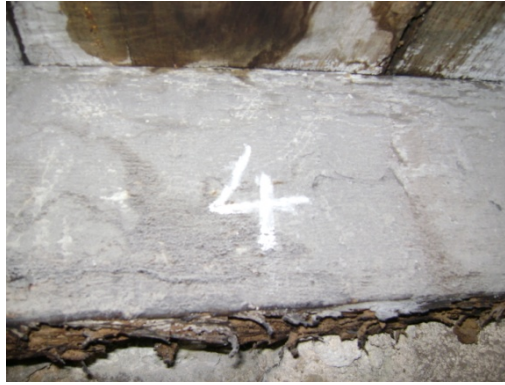
Figura 7.11: Degradação biológica por térmitas (elemento 4 da cobertura dos arrumos)
