Empreitada de beneficiação da envolvente exterior do Centro de Saúde da Parede

PROJETO DE EXECUÇÃO

MEMÓRIA DESCRITIVA E JUSTIFICATIVA

Dezembro de 2014

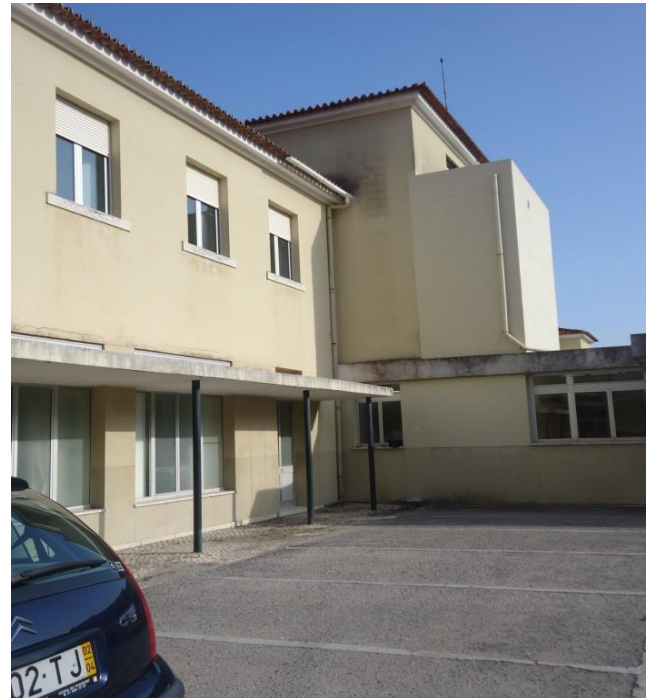
Figura 12 - Pormenor da fachada de tardo com relevância para os elementos de drenagem pluvial

As águas pluviais da cobertura serão recolhidas por um sistema de caleiras a instalar em todo o perímetro da cobertura que, por sua vez serão encaminhadas através de tubos de queda para as caixas de reunião localizadas no pavimento. Está prevista a remoção de todos os tubos de queda e caleiras do edifício e correspondente substituição por um novo sistema em PVC. A rede de drenagem das águas pluviais deve ser executada pelo exterior das paredes. No caso específico da pala existente na zona de estacionamento e na varanda, serão efetuadas pingadeiras, para melhorar a correspondente drenagem das águas pluviais.

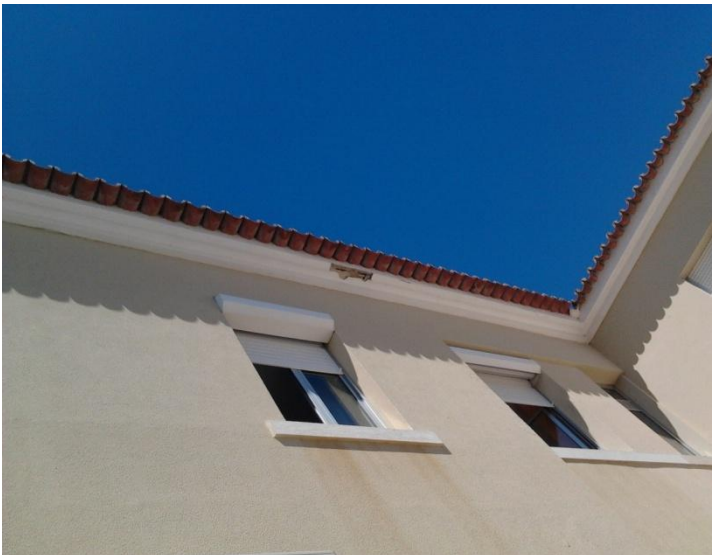
Figura 16 – Pormenor de secção de cimalha deteriorada

Efetuar-se-á uma reparação às zonas da cimalha que apresentam sinais de deterioração, seguindo-se a correspondente repintura ao longo do edifício.

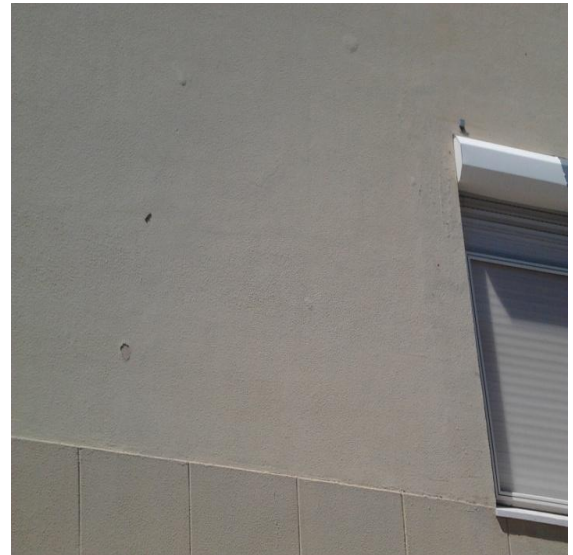
Figura 15 – Bolhas no revestimento de pintura na fachada

aderência do revestimento, queda ou descasque do revestimento de pintura. As paredes de fachada, muros e palas serão limpos com recurso à aplicação de jato de água e areia sob pressão com função decapante e de limpeza e remoção dos elementos de reboco que se encontrem soltos e deteriorados. Após a limpeza, proceder-se-á à reparação de fissuras, fendas e buracos existentes, mediante a substituição do reboco com recurso a argamassas apropriadas para o efeito. Nos casos em que a aplicação de jato de água e areia à pressão não for suficiente para remover os elementos deteriorados na sua totalidade, proceder-se-á à picagem dos elementos a reparar. Após a conclusão das reparações, aplicar-se-á um primário, seguido da pintura dos elementos referidos.

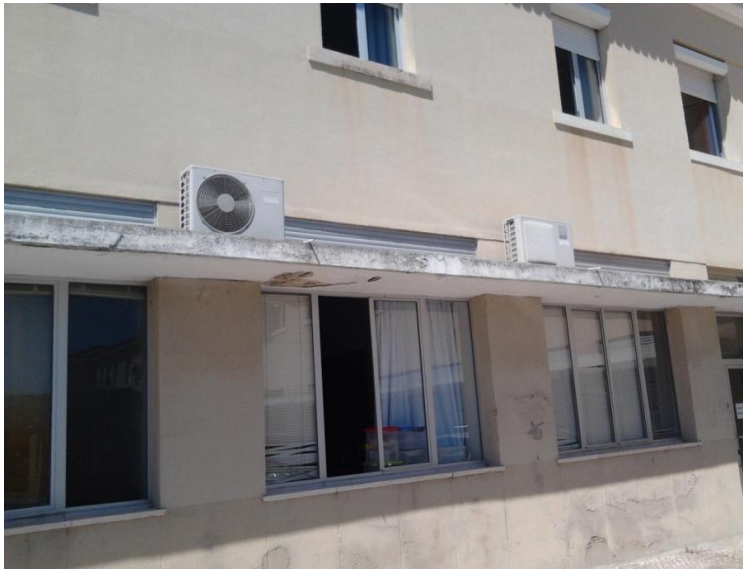
Figura 17 – Pala 2, escorrências na fachada provenientes das caixilharias e destacamento do revestimento de pintura na base da parede exterior

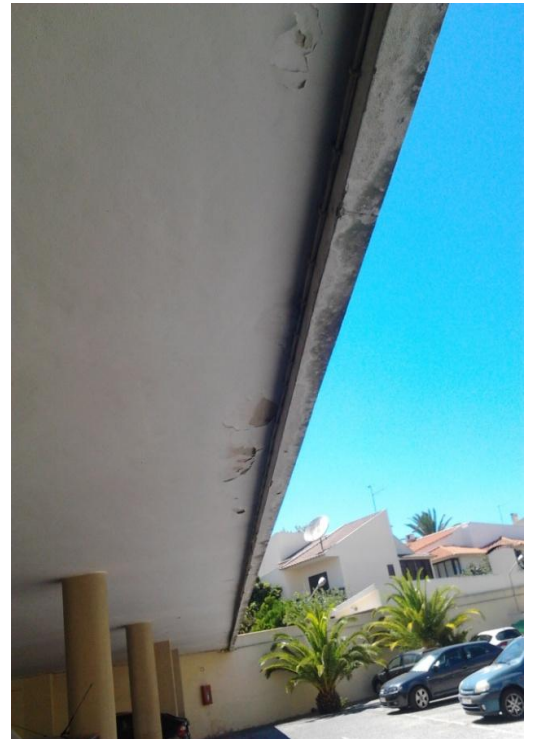
A face inferior da varanda e das palas 1, 2 e 3 (vide Peças Desenhadas) e os pilares da pala 1 necessitam de ser intervencionadas, em virtude de se registar exposição de armaduras, originando conseqüentemente a sua corrosão. A corrosão das armaduras e a sua exposição é agravada pela elevada proximidade ao mar, em virtude do transporte de iões cloreto ser efetuado através do vento, sendo a sua reparação de total conveniência. Assim sendo, proceder-se-á à remoção dos elementos de betão soltos com recurso a jato de água e areia sob pressão e picagem do betão deteriorado, seguindo-se o tratamento das armaduras expostas e à reposição do correspondente recobrimento, devendo a superfície ser corretamente preenchida e acabada mediante a utilização de argamassas apropriadas para o efeito, finalizando-se a reparação com a aplicação de pintura.

Figura 18 - Destacamento de pintura na face inferior da pala 1

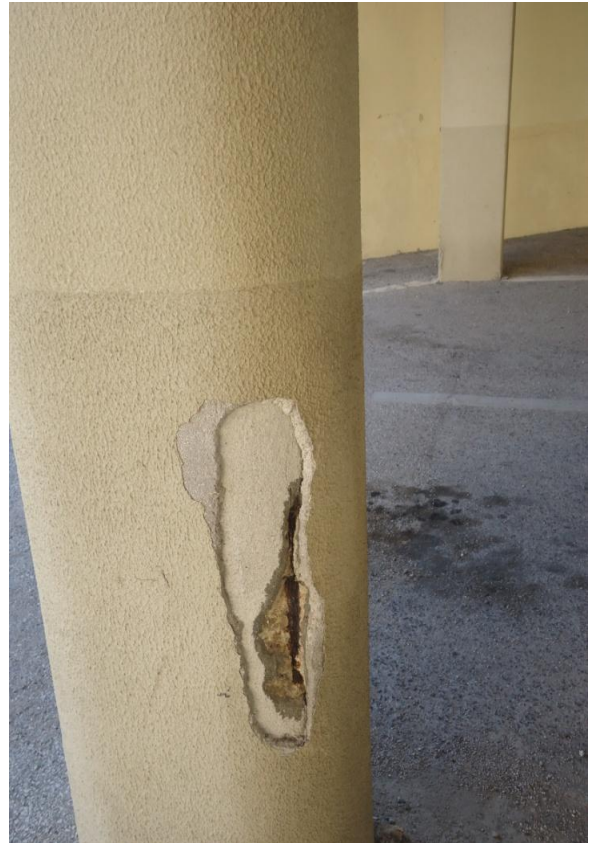
Figura 22 - Pormenor de exposição da armadura de um pilar da pala 1

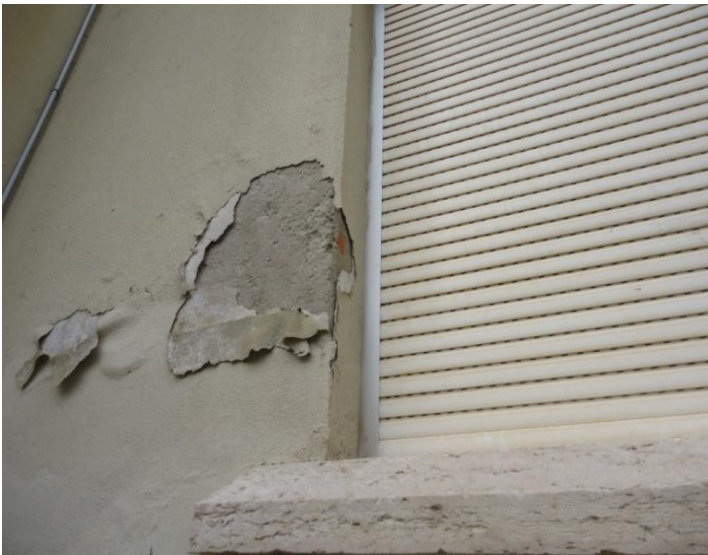
Os revestimentos de pintura de fachadas, muros e palas apresentam-se num estado de deterioração considerável, pelo que se procederá à sua reparação. No caso específico da fachada principal observa-se um estado de degradação acentuado, registando-se inclusivamente queda e destacamento do revestimento de parede muito agravados, localizados maioritariamente na parte inferior das janelas e junto ao piso térreo.

Figura 24 - Degradação acentuada do revestimento de pintura da fachada

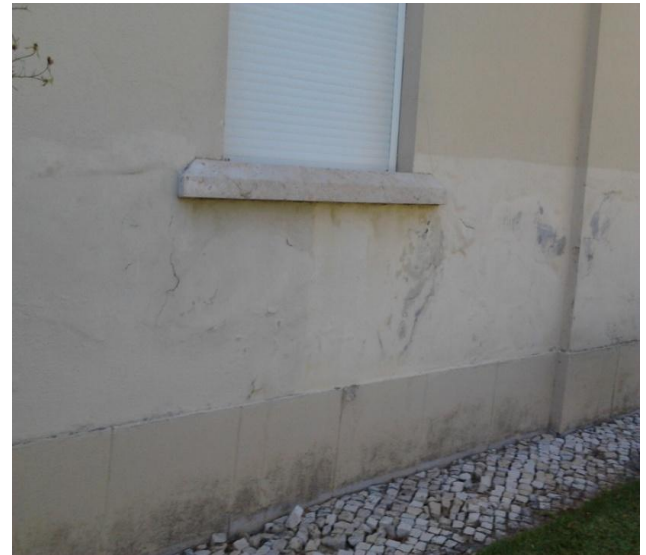
Figura 23 – Destacamento do revestimento de pintura na fachada

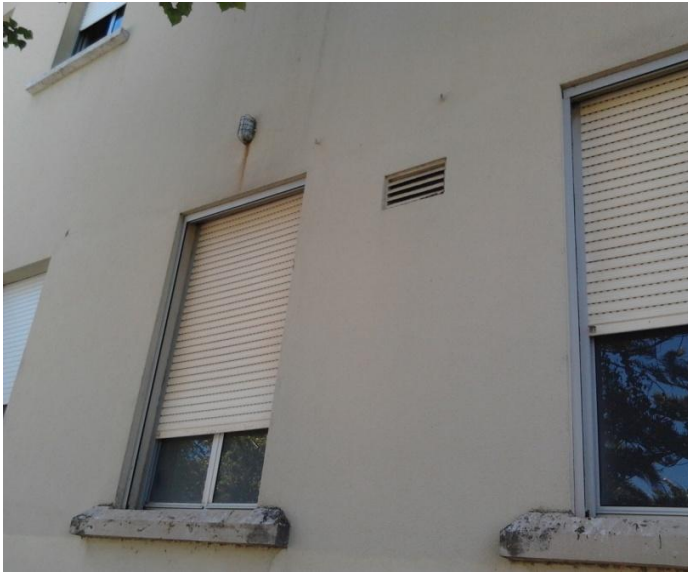
Figura 35 – Armadura na fachada a substituir

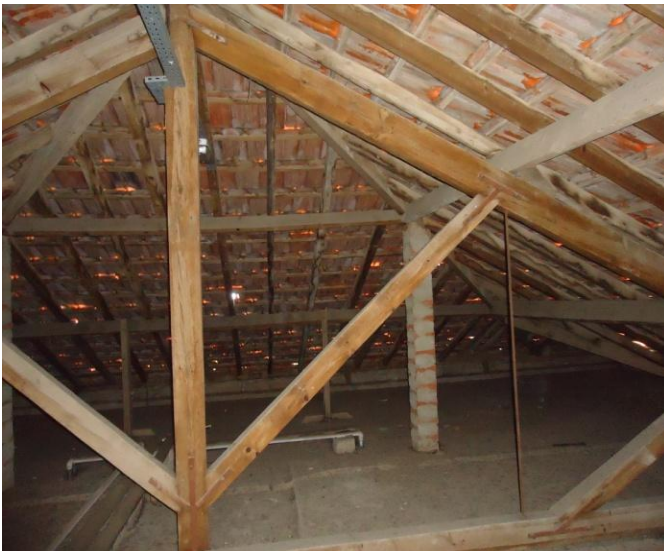
O edifício é constituído por uma cobertura inclinada revestida a telha Marselha que apresenta algum desgaste na estrutura de suporte, em madeira, registando-se a existência de telhas partidas e uma baixa pendente associada a um sistema de drenagem de águas pluviais quase inexistente. Regista-se ainda, que as telhas existentes já ultrapassaram o seu período de vida útil não assegurando as adequadas condições de estanquidade.

Figura 38 - Estrutura de madeira da cobertura

A reabilitação da cobertura implica o levantamento global do telhado, o reforço e/ou substituição dos elementos estruturais (incluindo tratamentos de preservação das madeiras), e a substituição e realinhamento da estrutura secundária de apoio. Optou-se pela colocação de subtelha de modo a aumentar a pendente e a melhorar o conforto térmico interior, contribuindo ainda para o aumento da estanquicidade da cobertura e, finalmente a recolocação do telhado com a reconstrução de todos os pontos singulares.

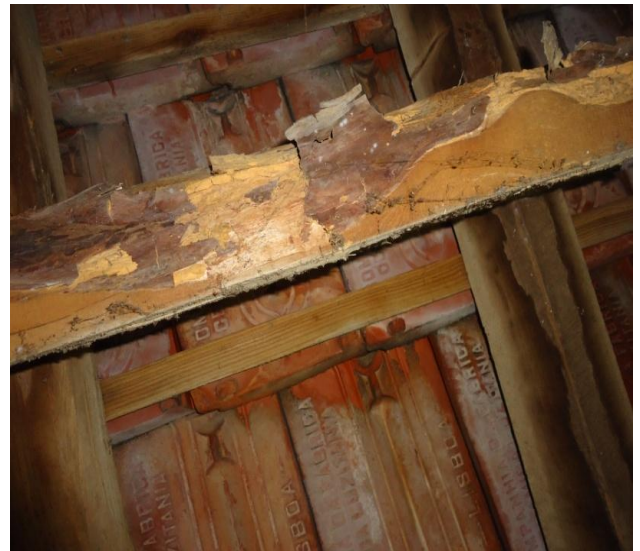
Figura 37 - Elemento de madeira deteriorado

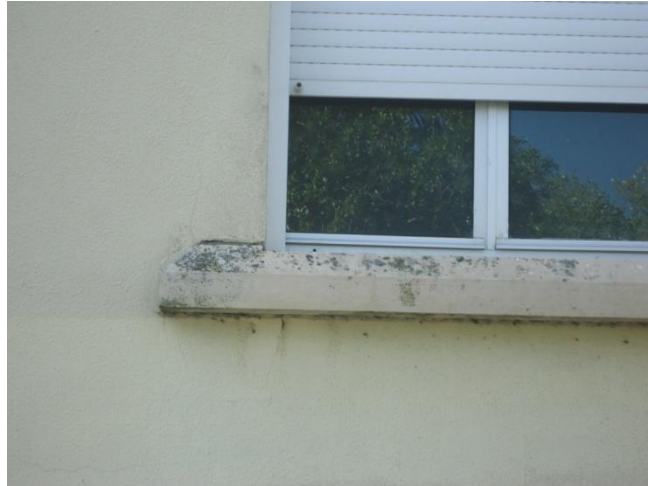
Alguns dos peitoris das fachadas encontram-se degradados e em mau estado, tendo sido prevista a sua remoção e substituição por elementos idênticos.

Figura 39 – Peitoril deteriorado

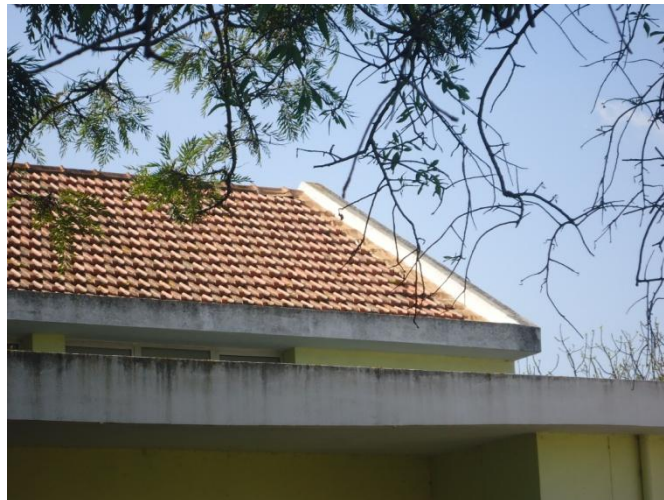
Figura 40 - Cobertura
