O estágio subordinado ao tema “Prestação de serviços de Assessoria, Fiscalização e Coordenação de Segurança da Obra de REABILITAÇÃO DAS COBERTURAS, ACESSIBILIDADES E SEGURANÇA DA ANTIGA ESCOLA VEIGA BEIRÃO – PALÁCIO VALADARES, EM LISBOA”, decorreu na Pengest – Planeamento, Engenharia e Gestão, S.A., empresa vocacionada para a prestação de serviços de Assessoria, Gestão, Coordenação e Fiscalização de Obras, sector no qual possui vasta e diversificada experiência, e reconhecidos mérito e competência.

O objectivo da empreitada é o de recuperação deste imóvel, intervenção necessária à instalação no local da Exposição “República e Ensino” enquadrada no âmbito das Comemorações do Centenário da República.

A empreitada foi adjudicada ao Empreiteiro Teixeira Duarte, S.A, pelo valor de €998.072,76. O prazo é de 4,5 meses prevendo-se a conclusão para 18 de Março de 2010.

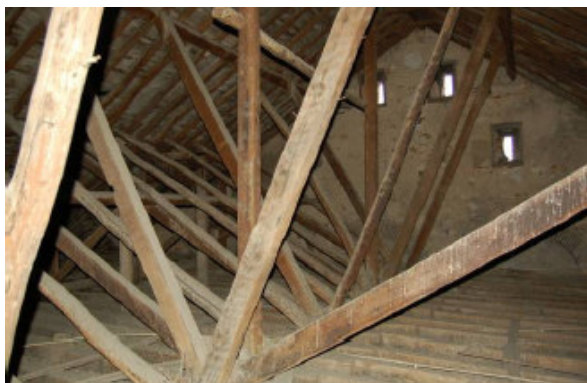
FIG. 2.6 - Vista interior da cobertura do Corpo A: forro e estrutura de suporte em madeira.

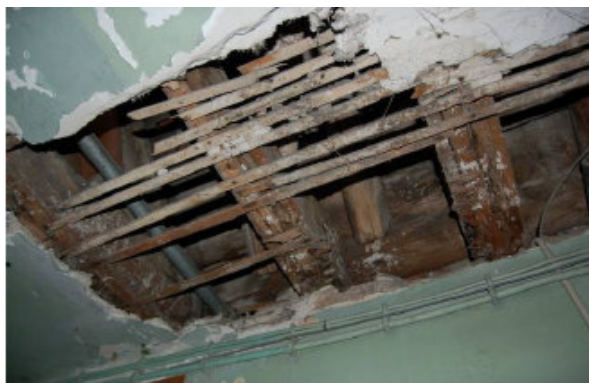
FIG. 2.7 – Estrutura de suporte do piso da cobertura em madeira: humidades e apodrecimento do material, com rotura do fasquiado e descasque do estuque. Corpo A, corredor do piso 2.

Concluiu-se que os principais problemas estruturais estão ligados à degradação / falta de estanqueidade da cobertura e a um assentamento de fundações localizado na fachada Nascente do corpo A, junto a um talude que foi intervencionado aquando das obras do Metropolitano de Lisboa.

De modo a evitar consequências graves a médio/ longo prazo, foi proposta a substituição da cobertura tão rapidamente quanto possível. No que se refere ao assentamento de fundação, recomendou-se apenas a reparação das anomalias que dele resultaram - fissuração em paredes exteriores, pois nada indicou estar em evolução.

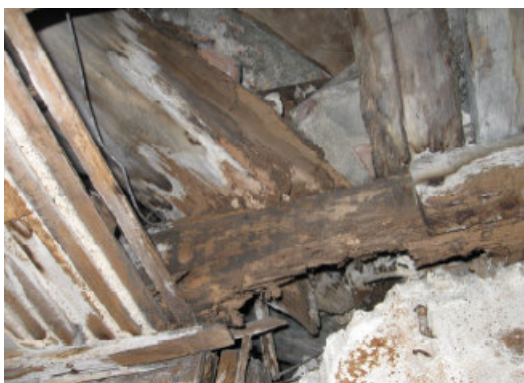
FIG. 2.8 – Estrutura de suporte da cobertura em madeira no Corpo A: elementos atacados por fungos da podridão.

A intervenção proposta para as coberturas de madeira consiste na sua substituição global devido ao deficiente estado de conservação e elevado nível de deformações encontrado, associado ao facto das soluções estruturais existentes não serem adequadas, especialmente no que concerne à resistência sísmica do edifício.

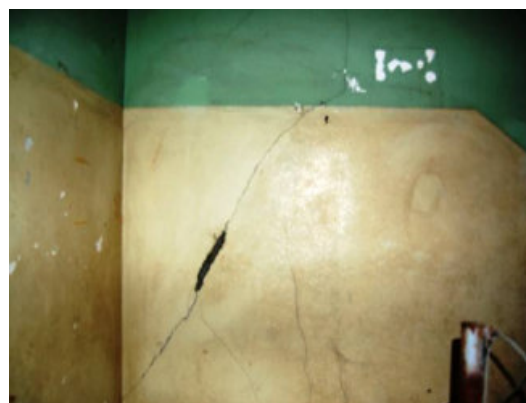
FIG. 2.9 – Fissuração em parede de alvenaria: escadas de acesso ao piso 2 do Corpo A.

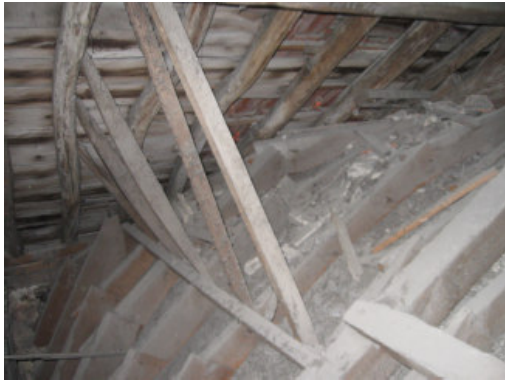
Nas condições encontradas, considerou-se a existência de algum risco na utilização do ginásio (e zonas adjacentes) para a realização de eventos em face do estado de conservação da cobertura e de algumas zonas do tecto abobadado desse mesmo espaço. Após a reparação da cobertura e do tecto sobre o espaço em causa, e em face dos reduzidos vãos dos pavimentos e da ausência de anomalias estruturais visíveis, nos seus apoios (paredes exteriores e arco da passagem de acesso ao pátio exterior) e nos próprios pavimentos, o espaço poderá ser utilizado, em condições normais. Ressalvou-se o facto de não terem sido realizados quaisquer ensaios de carga que permitissem quantificar a sobrecarga de utilização admissível e, consequentemente, os níveis de segurança estrutural envolvidos.

FIG. 2.10 – Estrutura do tecto abobadado do ginásio.

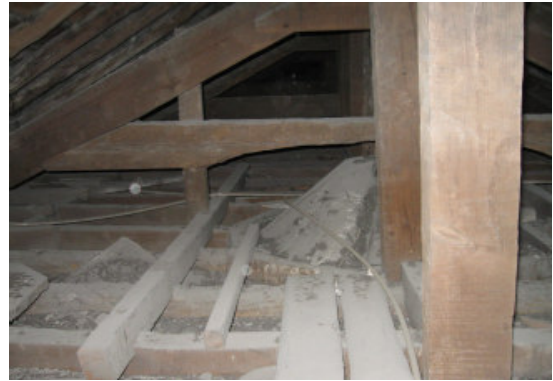
FIG. 2.11 - Estrutura do tecto abobadado do ginásio.

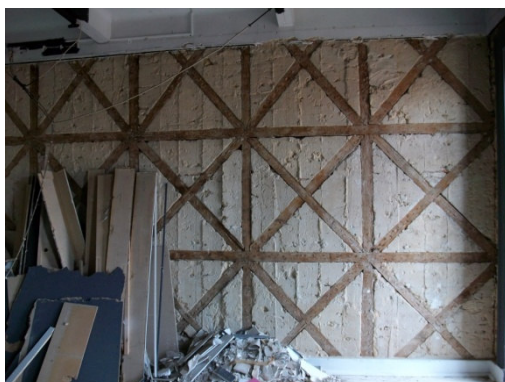
Alguns eventos em anos anteriores fizeram estragos importantes mas que afectaram apenas os revestimentos. Uma parede à qual foi retirado o reboco e o estuque, revela uma gaiola pombalina em muito bom estado. As estruturas de madeira visíveis nos vãos do telhado embora degradadas não estavam arruinadas.

FIG. 2.14 - Gaiola Pombalina
