## **Análise do projeto e construção de uma moradia unifamiliar geminada**

Trabalho Final de Mestrado para obtenção do grau de Mestre em Engenharia Civil na Área de  
Especialização de Edificações

**Dezembro de 2012**

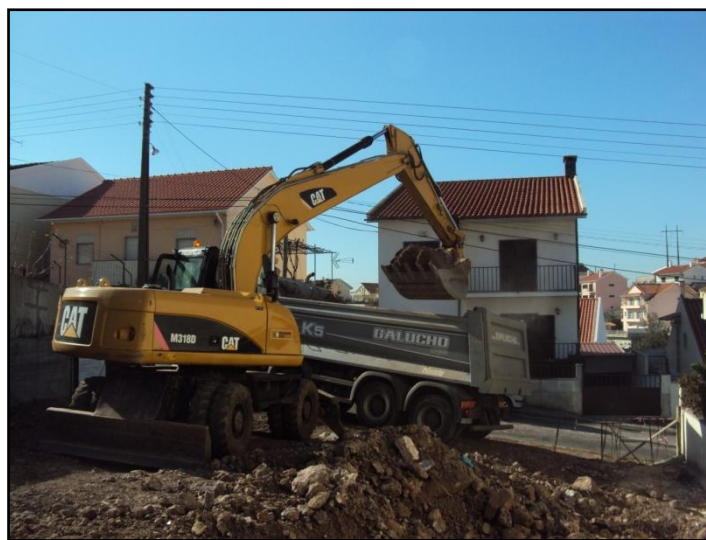
O tempo de deposição das terras na caixa do camião (ciclo de carregamento) foi sempre de aproximadamente 10 minutos e, durante esta operação haveria um cuidado permanente para que a lança da escavadora não atingisse os cabos elétricos da rede pública à entrada do lote.

**Fig.20 - Perigo de atingir os cabos elétricos de abastecimento público durante a escavação**

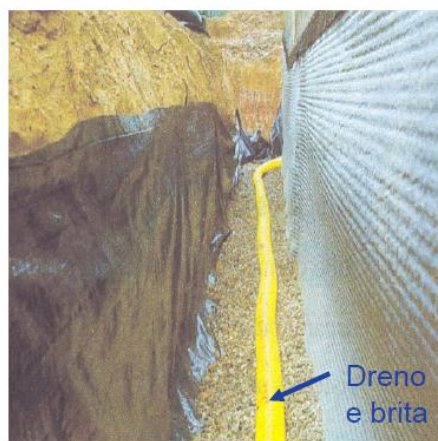
Assim, o enchimento devia ser composto por um enrocamento até meia secção ou fundo do tubo drenante como ilustra a Figura 104, ou seja, materiais duráveis, limpos, consistentes e que não se desagreguem ou se deteriorem com a percolação da água.

**Fig.104 - Dreno e brita**

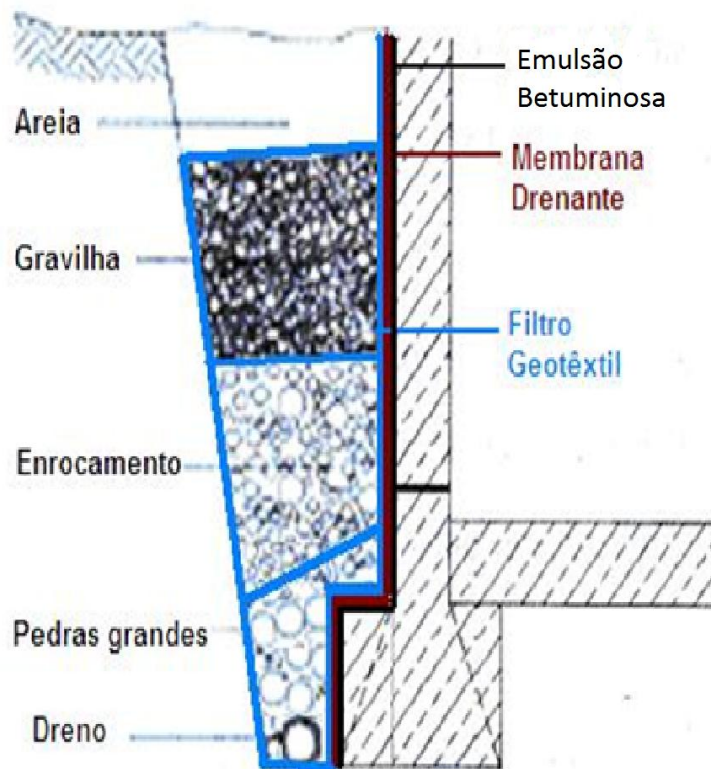
Outro aspeto que não foi tido em conta na impermeabilização desta cave foi a colocação de um filtro geotêxtil em todas as faces da superfície escavada. A sua estrutura deverá atuar como um filtro para as partículas sólidas impedindo a passagem de materiais finos, sendo no entanto permeável à água, facilitando assim a drenagem.

**Fig.105 - Impermeabilização de parede enterrada com filtro geotêxtil**

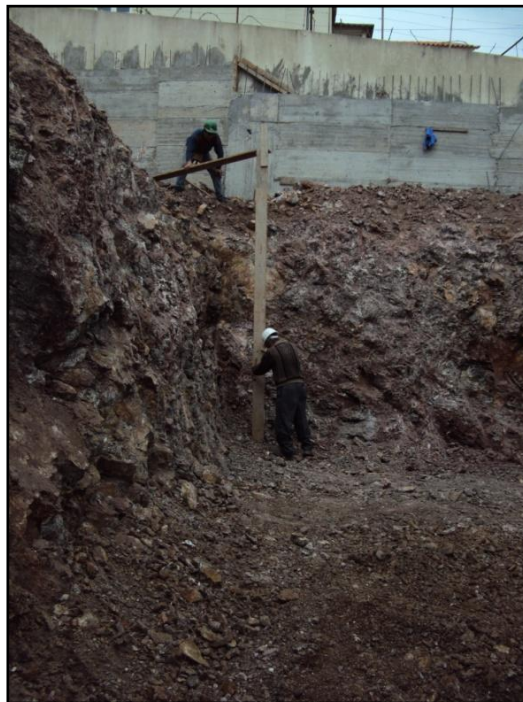
Na escolha do tipo de entivação deve atender-se à natureza e constituição do solo, à profundidade de escavação, ao grau de humidade, às sobrecargas acidentais, estáticas e dinâmicas, à intensidade e às características do tráfego rodoviário a suportar pelas superfícies dos terrenos adjacentes. Quando sejam de recear desmoronamentos, derrubamentos ou escorregamentos, como no caso de taludes diferentes dos naturais, deve reforçar-se a entivação de modo a torná-la capaz de evitar esses perigos (artigos 67º. e 68º. do Regulamento de Segurança no trabalho da Construção Civil - RSTCC). De um modo geral entivar-se-ão as valas cujos taludes sejam desmoronáveis quer por deslizamento quer por desagregação, pondo em risco de aluimento as construções vizinhas, os pavimentos ou as instalações do subsolo que, pela abertura das valas, fiquem ameaçadas na sua estabilidade. A abertura de valas em terrenos desmoronáveis e com altura superior a 1.20m, é obrigatório a sua entivação de modo a garantir boas condições de segurança em obra.

Nesta obra, após a escavação com 3 metros de profundidade, não se efetuou qualquer tipo de entivação.

**Fig.137 - Escavação sem qualquer tipo de entivação**

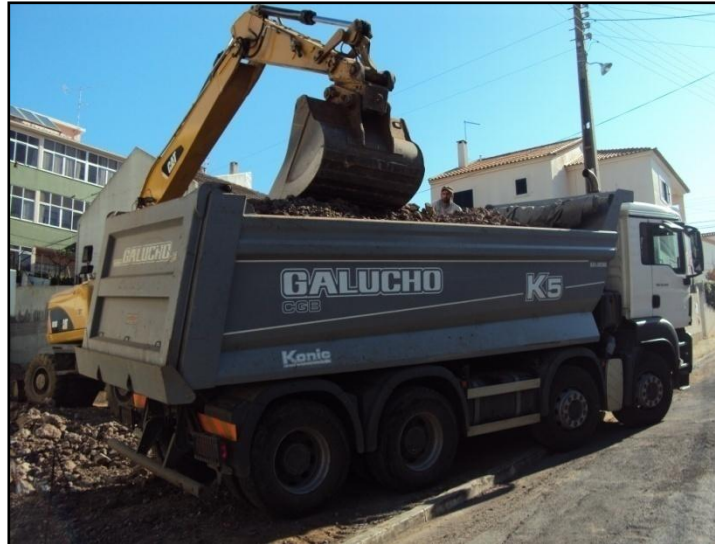
Os camiões de transporte de terras não devem ser carregados com terras acima dos taipais da caixa de carga se esta não estiver devidamente tapada com uma cobertura que impeça a queda das terras para o pavimento. Esta situação aconteceu sempre na obra.

**Fig.141 - Camião sem cobertura que impeça a queda de terras**

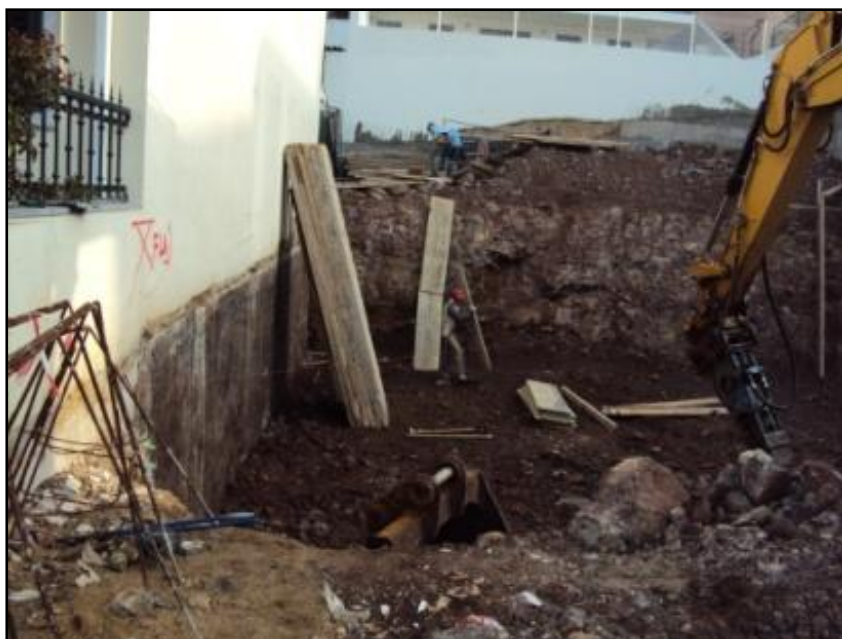
**Fig.143 - Trabalhos de escavação e cofragem das fundações a ocorrerem em simultâneo**

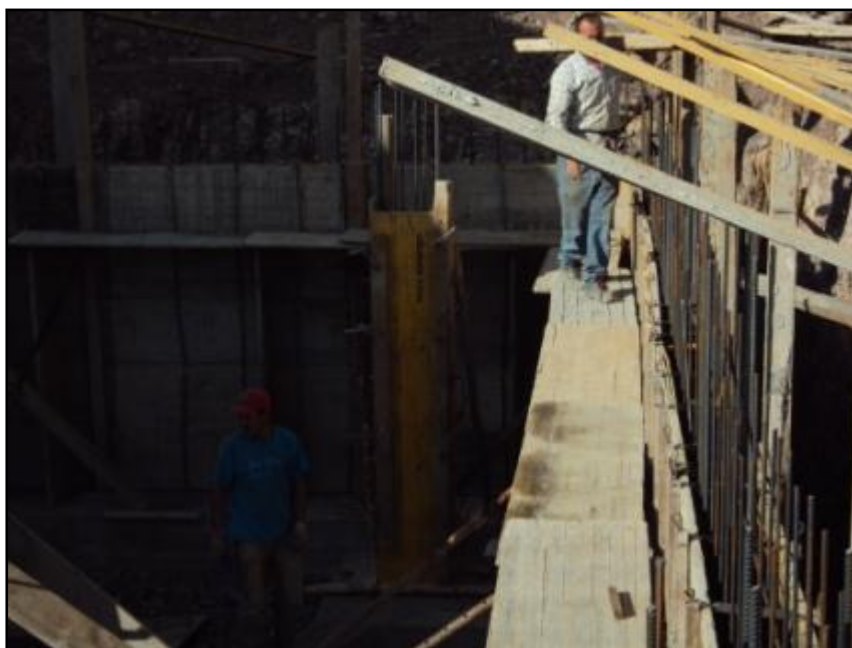
**Fig.144 - Passadiço para efetuar a betonagem do muro da cave sem guarda-corpos**
