**INSTITUTO SUPERIOR DE ENGENHARIA DE LISBOA**

**Ampliação, Manutenção e Exploração do Edifício na  
Avenida Óscar Monteiro Torres, nº 39**

Trabalho de estágio para a obtenção do grau de Mestre em Engenharia Civil, área de especialização Edificações.

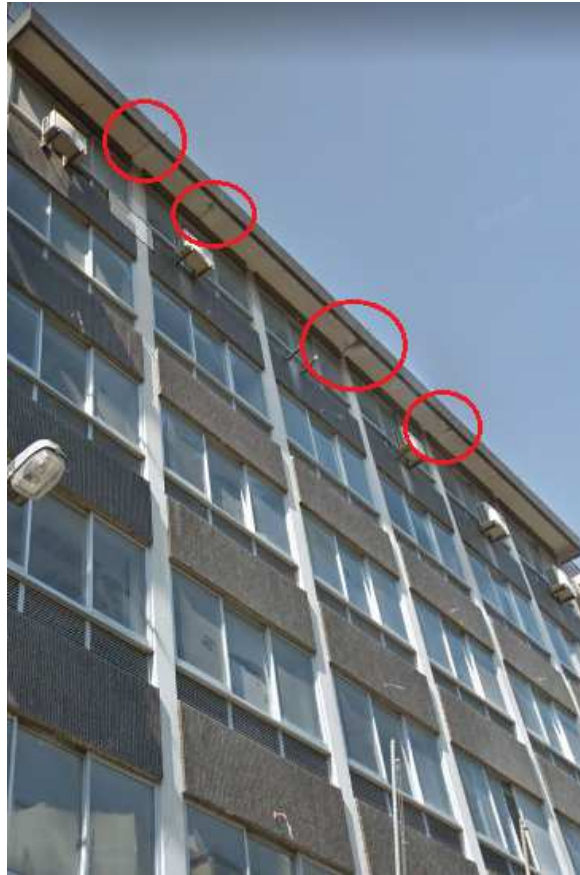
Os alçados apresentavam algumas pastilhas destacadas, junto à parte superior da pala do piso 1 e em peitoris de janelas. A Figura 2.16 apresenta sinais de degradação da pala no piso 6, com infiltrações de água por deficiência da impermeabilização. Havia algumas zonas do betão com delaminação e presença de colonização biológica de musgos e líquenes. Os alçados, no geral, estavam muito marcados por sujidade proveniente da poluição atmosférica. Ao nível do piso 0 destacava-se a patologia de grafite (Figura 2.17) que evidencia alterações do aspeto das cantarias causada pela ação humana.

Figura 2.16 Patologias na pala do alçado principal.

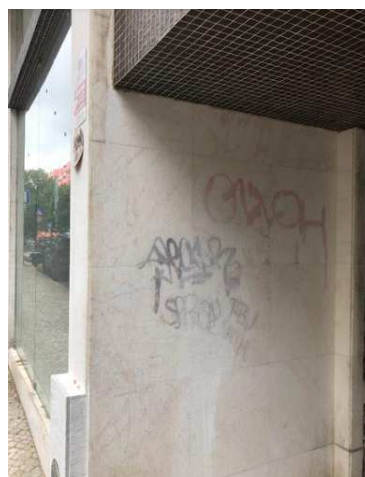
Figura 2.17 Marcas de grafite em cantarias.

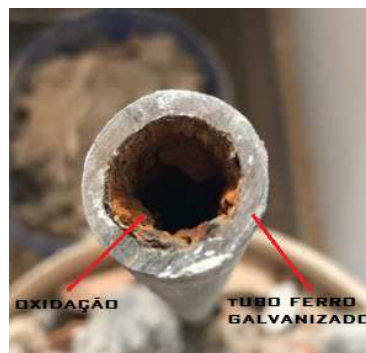
As tubagens da rede de abastecimento de água eram constituídas em ferro galvanizado, o que com o passar dos anos propiciou um elevado grau de degradação em seu interior por ação da corrosão. A Figura 2.18 apresenta o interior de um dos tubos em que se pode verificar a diminuição da secção interna devido à corrosão por oxidação. A tubagem da rede de drenagem de águas residuais domésticas era na sua totalidade em polietileno, apresentando algumas roturas e diversas anomalias como deformações nas tubagens e reparações mal executadas por intervenções anteriores.

Figura 2.18 Corrosão no interior do tubo de água.

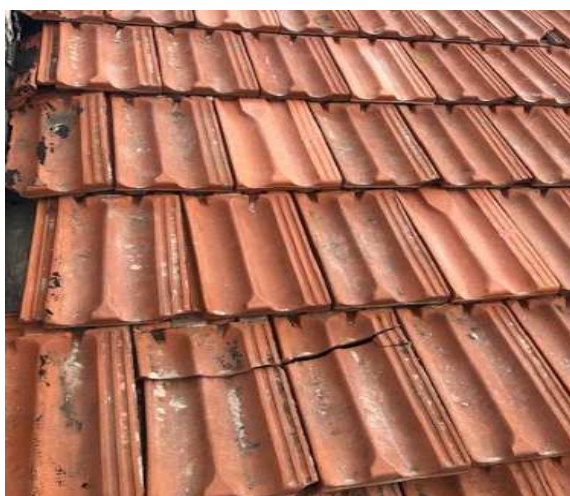
A cobertura apresentava um mau estado de conservação, tendo diversas telhas partidas e deslocadas da sua posição normal, conforme representado na Figura 2.19. Os algerozes estavam deteriorados com deficiência na impermeabilização. O reboco do guarda-fogo e das chaminés continham criptoflorescências e a cobertura plana do piso 6 estava com deficiência na impermeabilização. Tais patologias causavam diversas infiltrações de água para o interior do edifício, agravando o mau estado de conservação.

Figura 2.19 Estado do revestimento da cobertura.

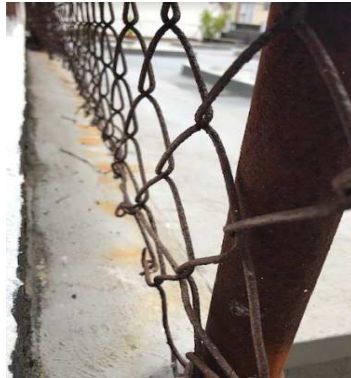
Na cobertura plana do piso 0 (terraço) é notório que houve intervenções recentes a nível do pavimento, não sendo perceptível qualquer patologia de infiltração proveniente deste. Porém, as grades de vedação na periferia do lote estavam com elevado nível de oxidação, conforme está representado pela imagem da Figura 2.20.

Figura 2.20 Vedação com sinais de corrosão.

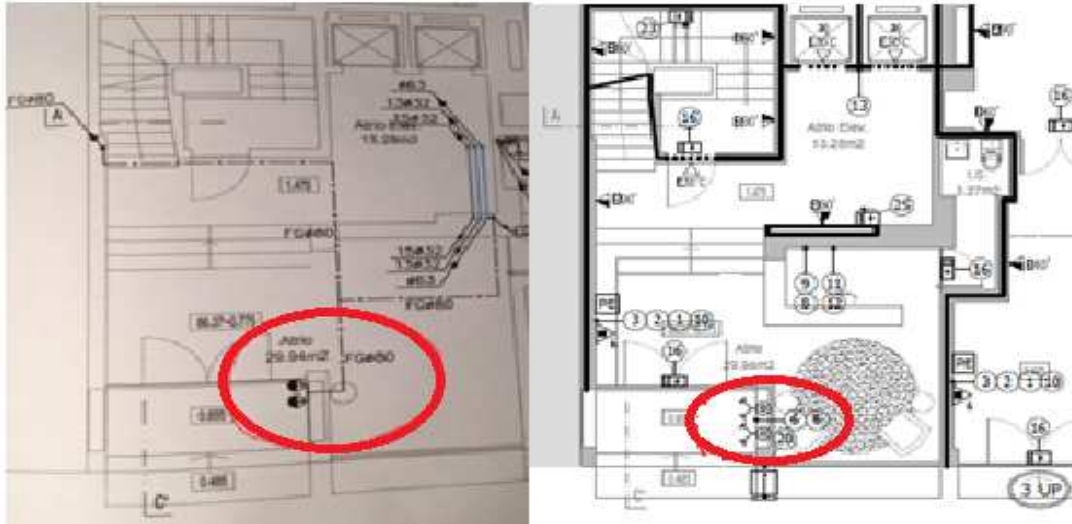
A primeira não conformidade apresentada será a divergência entre o sistema de abastecimento de águas e o de segurança contra incêndio, em que este último contempla duas colunas secas para o combate a incêndio, enquanto que no projeto de águas é apresentada apenas uma coluna, como se pode verificar na Figura 3.15. Essa diferença poderia implicar em erro de execução e orçamentação, pôr em causa a eficiência do sistema de combate a incêndio, o indeferimento pelas entidades competentes e consecutivamente o acréscimo ao custo da obra para a correção da não conformidade.

Figura 3.15 Divergência entre o projeto de abastecimento de águas (à esquerda) com o projeto de rede de incêndio (à direita).

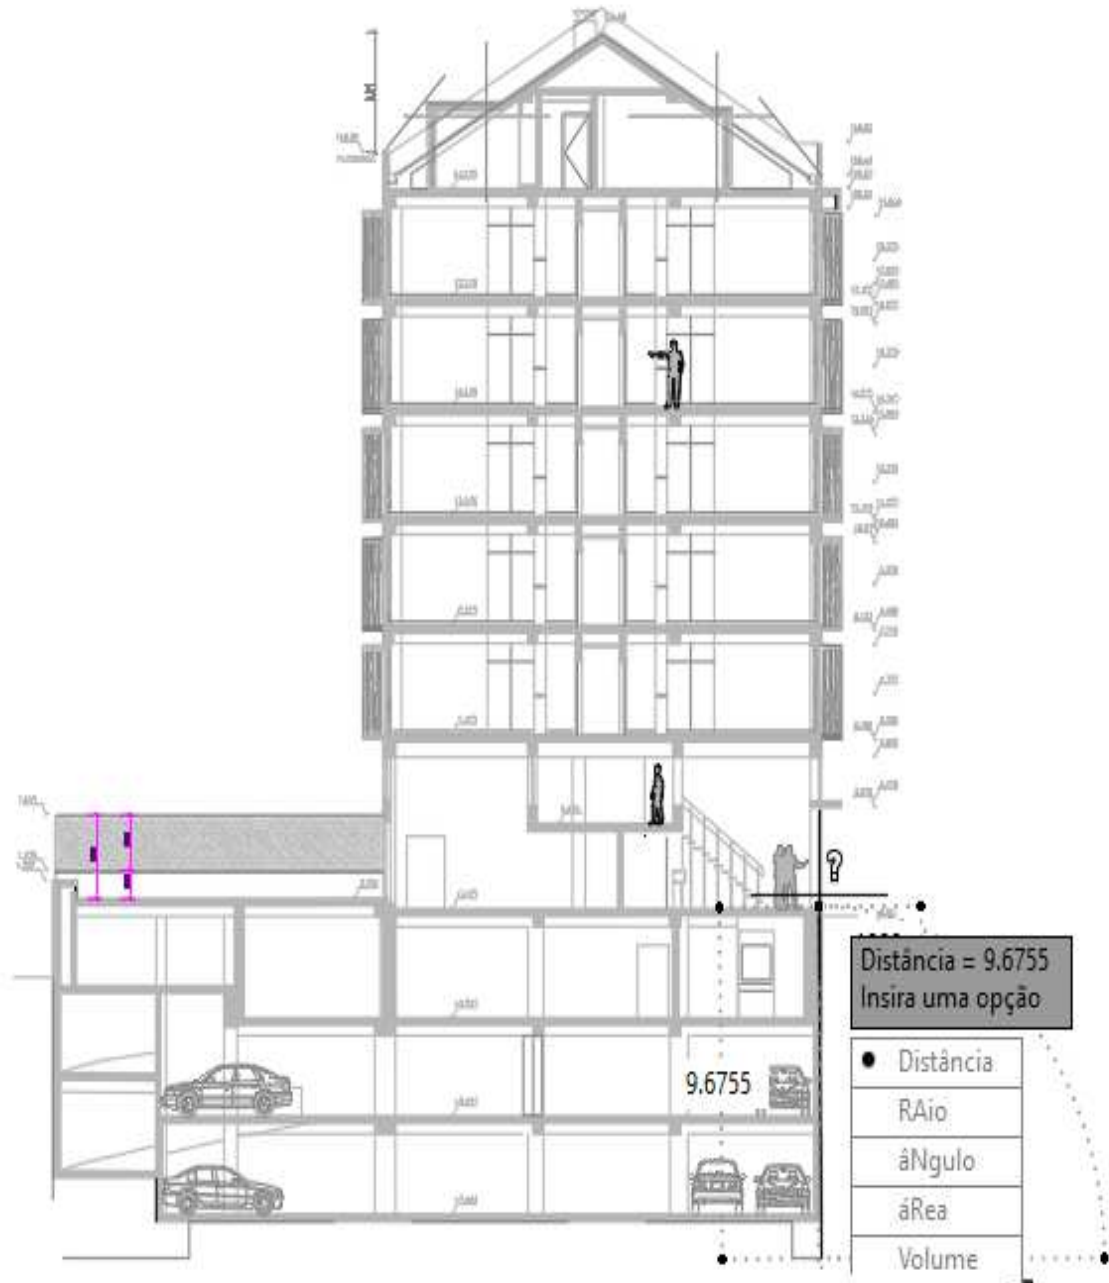
Figura 3.17 Altura manométrica correta para o poço de bombagem.

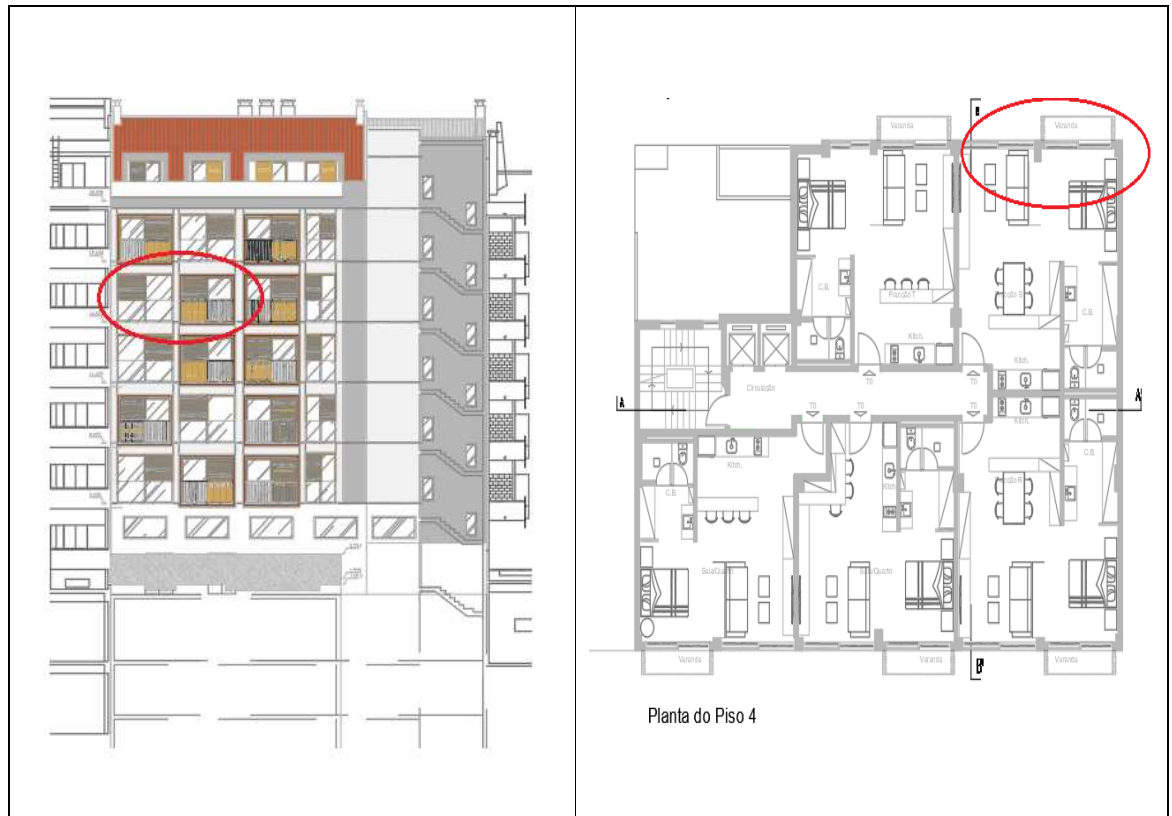
erro poderia ocasionar a construção trocada da varanda, induzir em erro os projetos de especialidades e gerar inconveniências entre a Câmara Municipal e o dono da obra.

Figura 3.18 Divergência entre planta e alçado, no projeto de arquitetura, no piso 4.

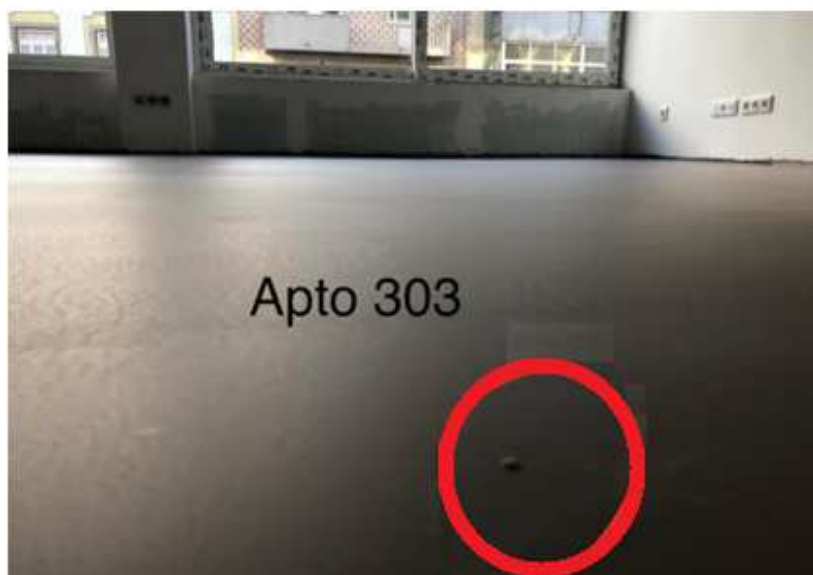
O empolamento é o aparecimento de bolhas após a pintura (Figura 4.27). Esta patologia pode ocorrer quando a pintura é feita sobre superfícies húmidas ou quando a aplicação da segunda demão de tinta é feita sobre a primeira demão mal seca. A tinta de poliuretano, por ser impermeável, não permite a evaporação da humidade ou das camadas subsequentes originando o empolamento (Barbot, 2018). A correção desta anomalia é feita retirando a bolha com o auxílio de uma espátula e posterior repintura pontual.

Figura 4.27 Empolamento.

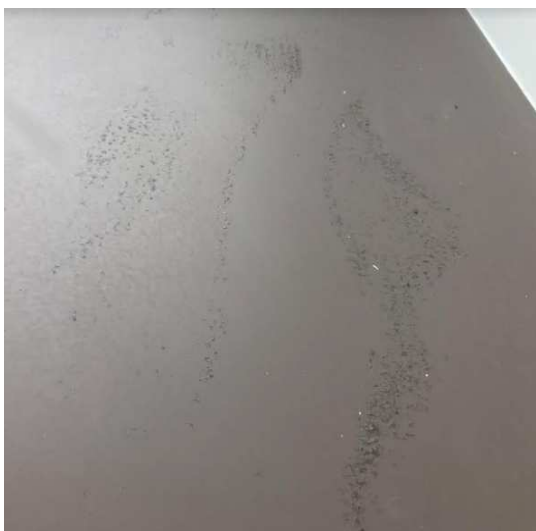
Figura 4.28 Descasque do revestimento.

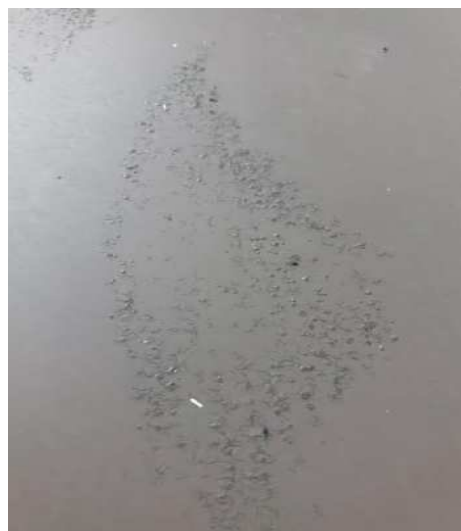
Figura 4.29 Detalhe do descasque do revestimento.

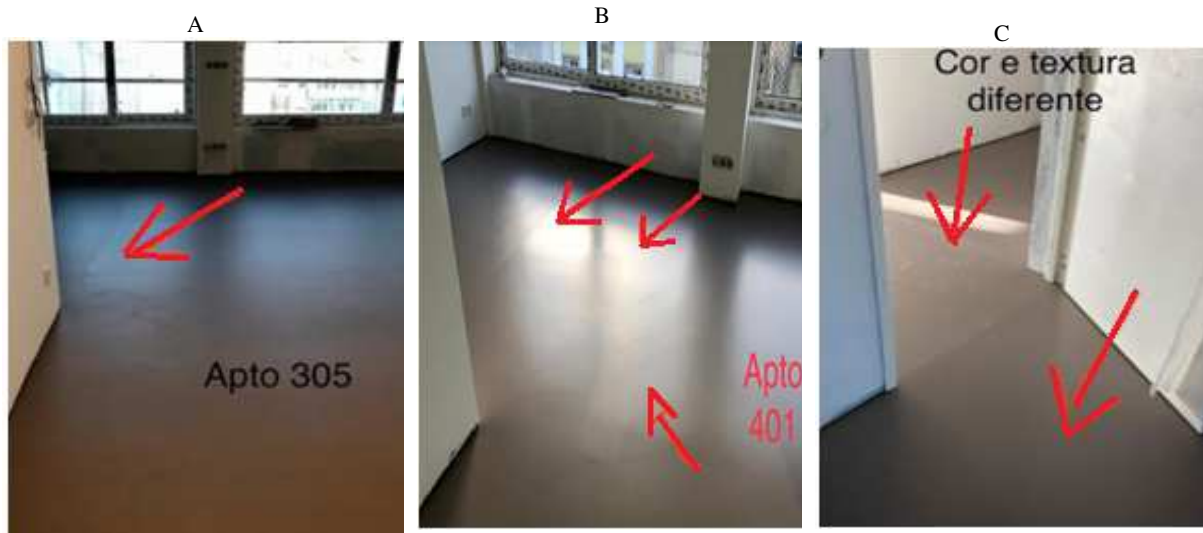
Figura 4.30 Patologia: Manchas na coloração do revestimento.

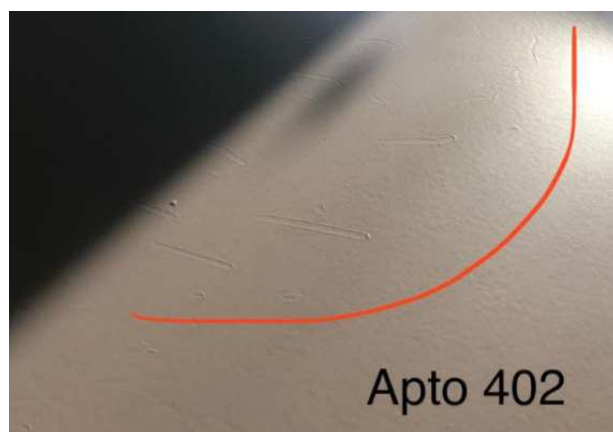
Figura 4.31 Patologia: Escoriações proveniente da aplicação do produto.

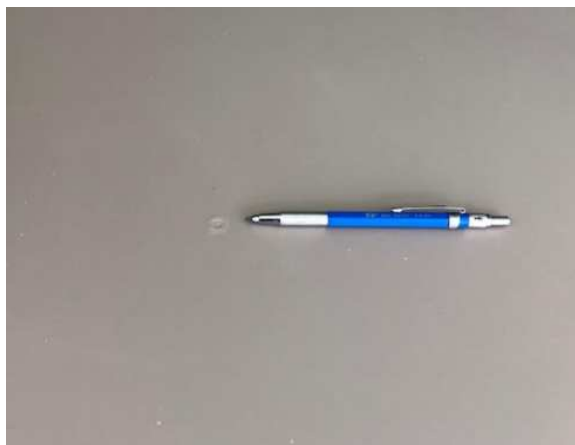
Figura 4.32 Reparação malsucedida no revestimento.
