## **Acompanhamento da construção de um Edifício de Habitação Colectiva – Fase de Acabamentos**

Relatório de Estágio para obtenção do grau de Mestre em Engenharia Civil na Área de Especialização em Edificações

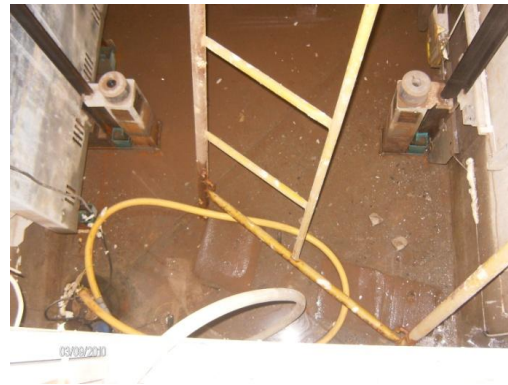
Figura 2.19 – Água no interior do poço

Após a execução do poço do elevador, constatou-se a presença de água no seu interior que se infiltrava pela parede adjacente ao terreno. Podendo o nível de água atingir o patamar de acesso e provocar uma inundação, comprometendo a própria instalação do elevador, foi necessária uma bomba para a drenagem permanente destas águas.

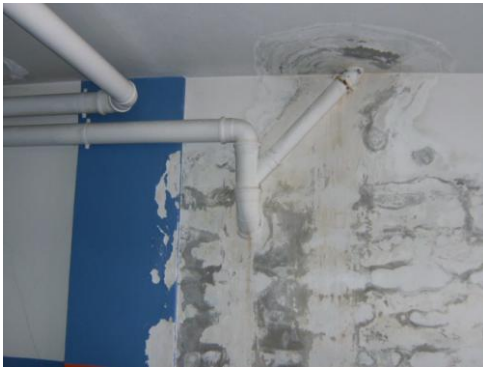
**Figura 3.2 – Infiltrações em torno das tubagens de esgoto**

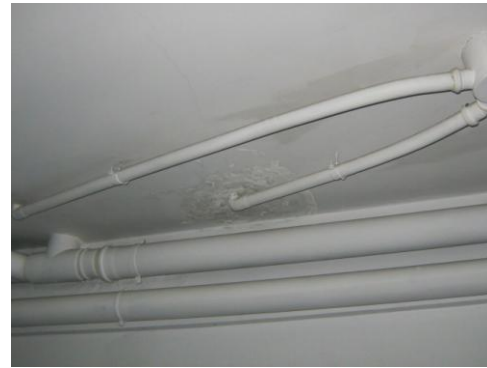
**Figura 3.3 – Infiltrações em torno das tubagens de esgoto**

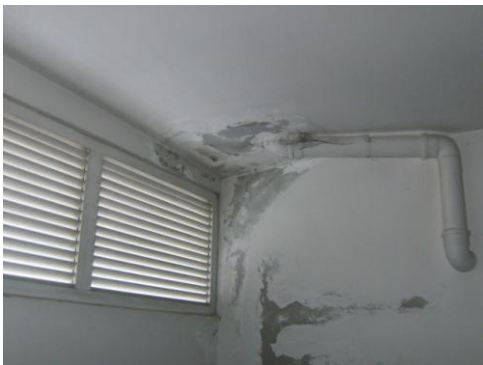
**Figura 3.4 – Infiltração proveniente das tubagens**

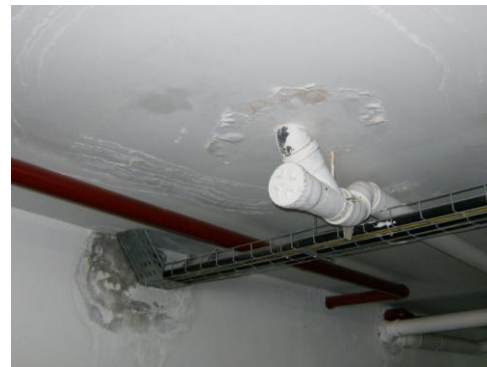
**Figura 3.5 – Infiltração no tecto e parede da garagem**

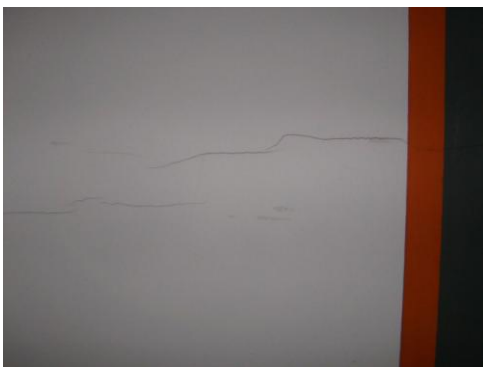
**Figura 3.6 – Fissuração nas paredes da garagem**

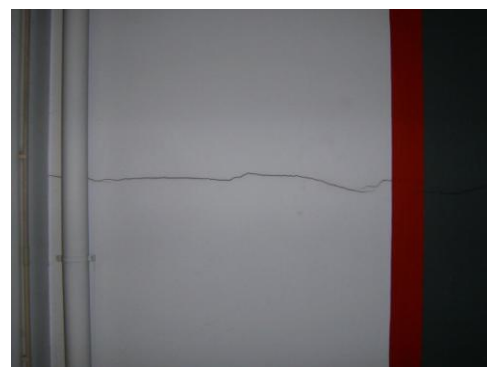
**Figura 3.7 – Fissuração nas paredes da garagem**

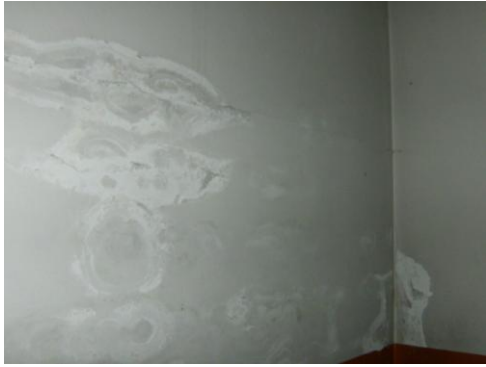
Figura 3.8 – Humidades nas paredes da garagem

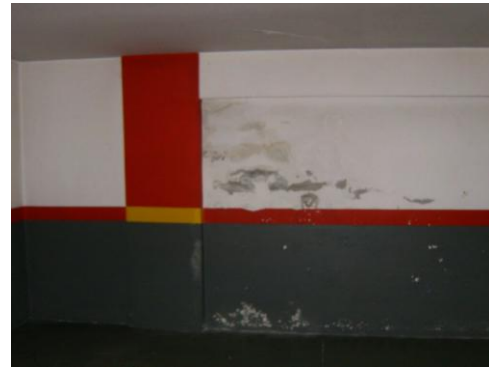
Figura 3.9 – Humidades nas paredes da garagem

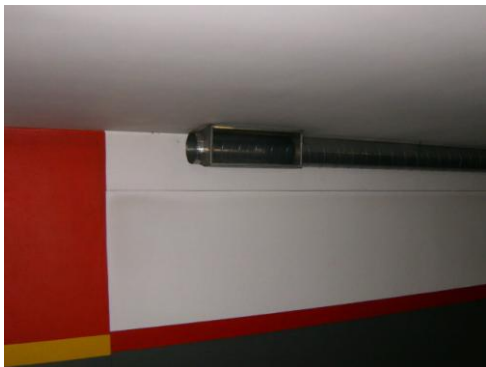
Figura 3.10 – Falta de grelhas nas condutas de ventilação

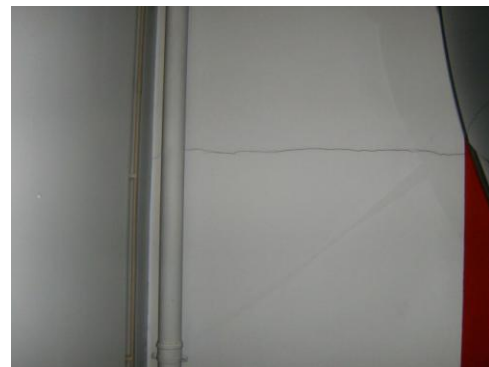
Figura 3.11 – Fissuração nas paredes exteriores

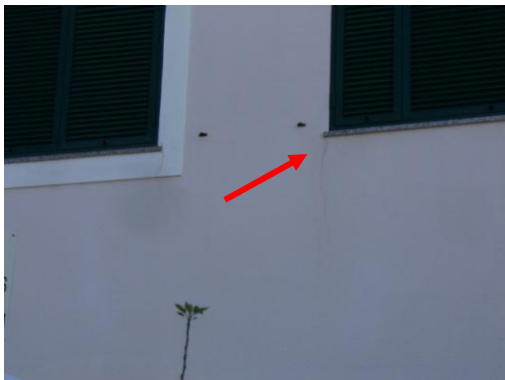
Figura 3.12 – Fissuração junto ao peitoril das janelas

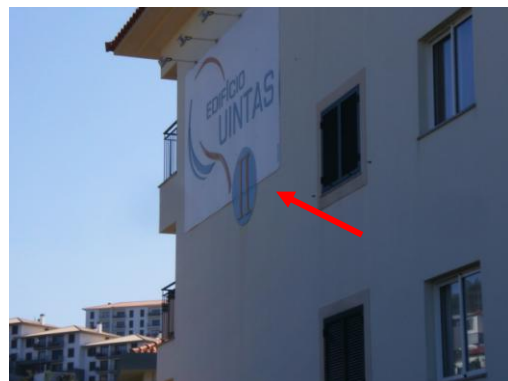
Figura 3.13 – Infiltração pelos apoios da placa identificativa do Edifício

Finda a vistoria, a empresa construtora (AFFC) comprometeu-se, no prazo de 3 meses, em realizar os trabalhos inerentes às reparações das anomalias identificadas.

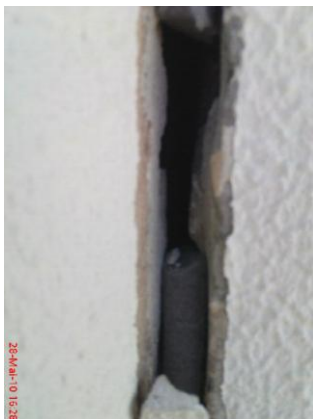
- Má preparação das juntas de dilatação, existência de irregularidades nas juntas, como ilustra a figura 3.17;
- Reboco utilizado ser pouco consistente e devido a este facto, o reboco partiu em algumas zonas junto às juntas, como ilustra a figura 3.18.
- Desagregação do mástique ao reboco, ou seja, o mástique a trabalhar separou-se do reboco fazendo que com ocorressem infiltrações nessa abertura, como ilustram as figuras 3.19 e 3.20.

**Figura 3.17 – Má preparação da junta**

Após a averiguação das causas das infiltrações existentes, ficou decidido que os custos da intervenção a realizar seriam repartidos pelos dois Subempreiteiros nomeadamente, montagem de andaimes, reparação das juntas de dilatação e pintura pelo interior e exterior.

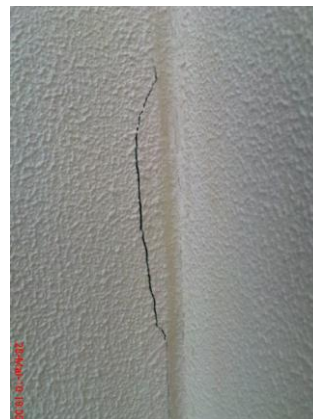
**Figura 3.18 – Fissuração do reboco**

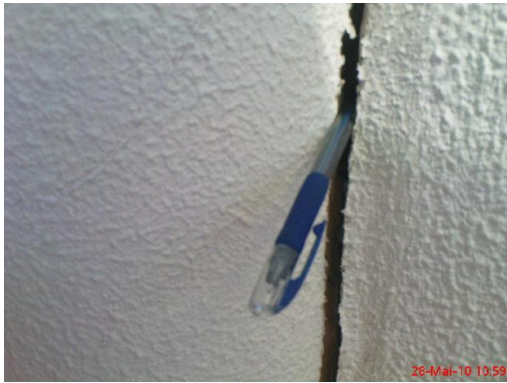
**Figura 3.19 – Desagregação do mástique ao reboco**

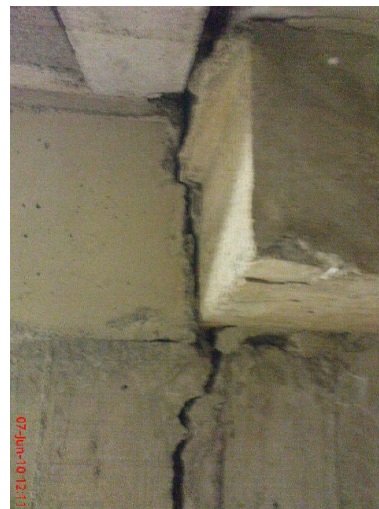
**Figura 3.22 – Má execução da junta de dilatação**

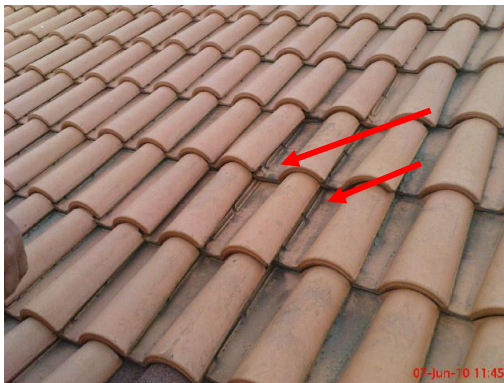
Outra anomalia detectada, foi a ocorrência de infiltrações pela cobertura, onde, após uma visita à cobertura, detectou-se facilmente a causa desta anomalia, como ilustram as figuras 3,29 e 3.30. As infiltrações eram devidas ao deslocamento das telhas da cobertura pela acção do vento.

Figura 3.29 – Telhas deslocadas

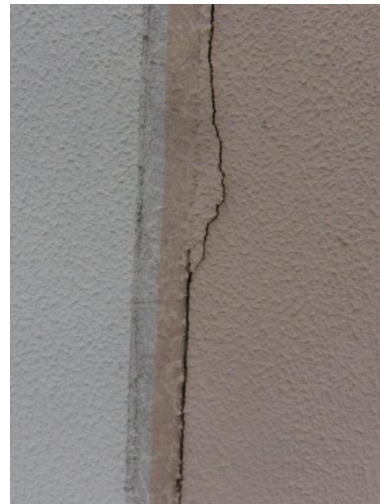
Figura 3.36 – Fissuração pelo reboco

É de referir, que foram tomadas as mesmas medidas já enunciadas aquando da reparação das juntas de dilatação do edifício Quintas III. Apenas ilustra-se algumas figuras elucidativas em relação à intervenção na junta de dilatação do edifício.

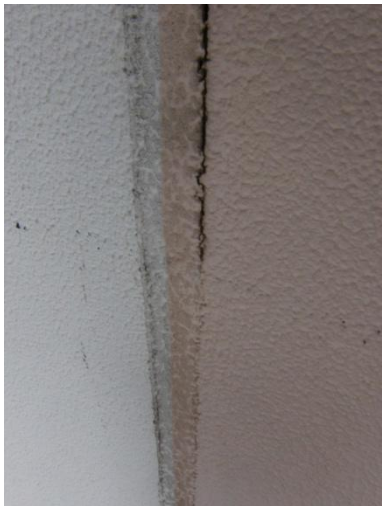
Figura 3.37 – Separação do mástique com o reboco

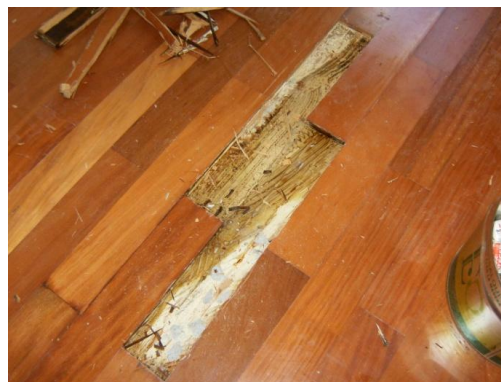
Assim, foi efectuada uma visita ao local com o objectivo de determinar a causa desta anomalia. Removeu-se alguns tacos e verificou-se uma grande quantidade de humidades na laje do pavimento.

**Figura 3.42 – Humidades no pavimento, fr. DL**

Quanto à intervenção no interior das fracções, procedeu-se à remoção dos tacos do pavimento a partir das zonas em que existiam lombas até não serem detectadas humidades na laje.

Após um determinado período de secagem, substituiu-se os tacos deteriorados e procedeu-se à lixagem do pavimento com o objectivo de retirar a antiga camada de verniz e proceder à aplicação de uma nova camada. É de salientar, que todo o pavimento das fracções teve que ser lixado e envernizado para que não ficassem quaisquer sinais da intervenção executada.

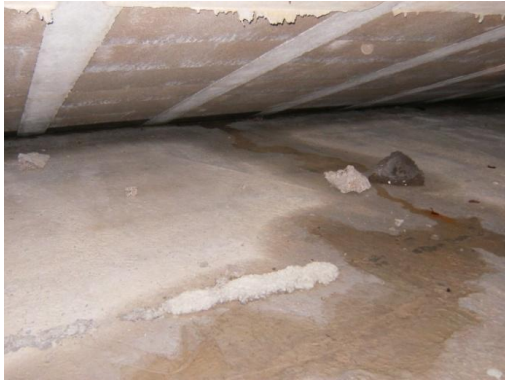
Então, na 2ª vistoria, após a ocorrência de forte precipitação, a equipa deslocou-se novamente ao sótão da cobertura tendo sido detectado imediatamente o problema. Constatou-se que a infiltração era proveniente do beiral da cobertura, como podemos verificar seguidamente pelas figuras ilustradas.

**Figura 3.43 – Infiltração pelo beiral**

Teve-se então que encontrar uma solução provisória, com vista à minimização dos danos causados pela infiltração e salvaguardar as restantes fracções do edifício. Assim, procedeu-se à secagem da zona com esponjas onde existia água e à aplicação de silicone em todo o beiral do bloco C.

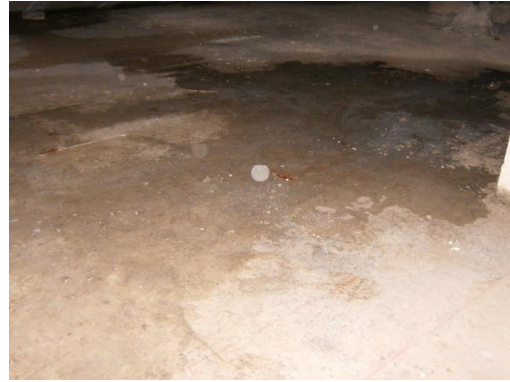
**Figura 3.44 – Poça de água na laje**

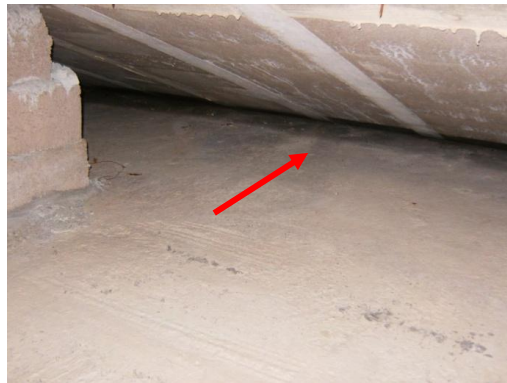
Para além da água existente nessa zona, apurou-se que em todo o perímetro da laje de cobertura, a existência de humidades, como podemos verificar pela figura 3.45.

**Figura 3.45 – Humidades no perímetro da laje do sótão**

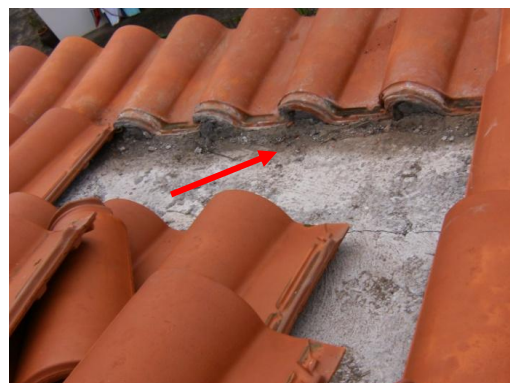
Procedeu-se então, à remoção de algumas telhas para determinar as razões de tal anomalia concluindo-se, que a infiltração era devida à pouca inclinação dada na execução do beiral da cobertura e que sendo uma zona muito ventosa, a acção do vento “empurrava” a água para o interior do sótão da cobertura.

**Figura 3.47 – Humidades na zona**

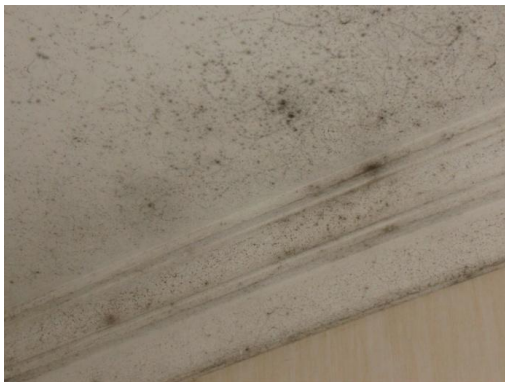
Figura 3.56 – Bolores interiores

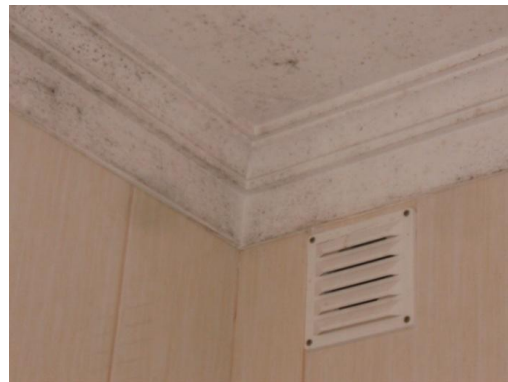
Figura 3.57 – Humidades no tecto de i.s.

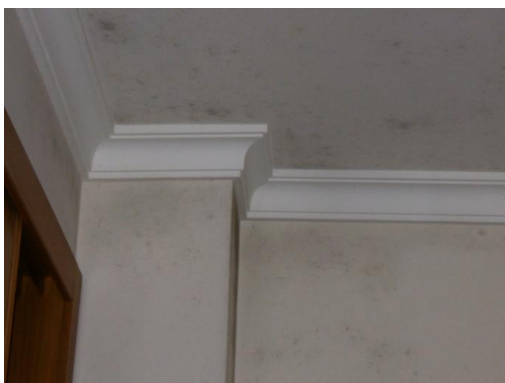
Figura 3.58 – Manchas no tecto e paredes da sala

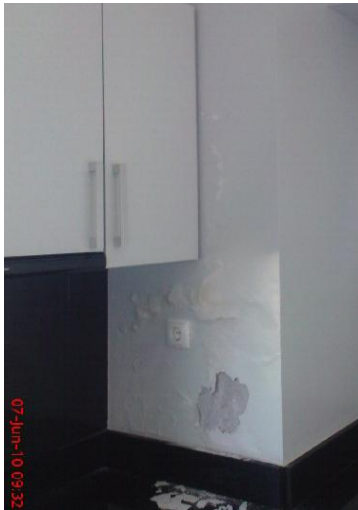
Outra anomalia detectada foi o aparecimento de humidades na parede das cozinhas de 3 fracções do bloco C, da mesma prumada, inferiormente à cobertura, junto ao sistema de ventilação.

Figura 3.60 – Humidades na parede de cozinha

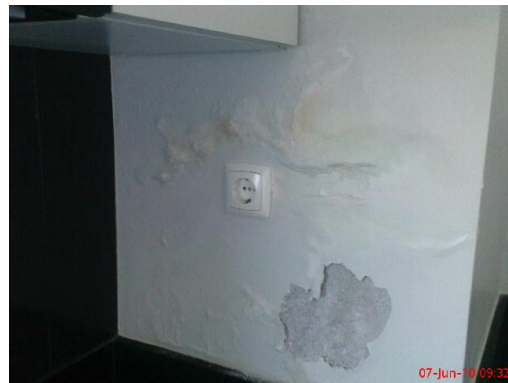
Figura 3.61 – Pormenor humidades

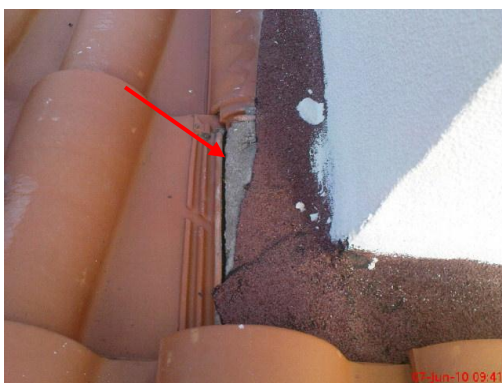
Após uma vistoria às fracções, verificou-se que as humidades estavam localizadas no mesmo local dando-nos a indicação que estas seriam provenientes da cobertura. Assim, procedeu-se à visita da cobertura. Detectou-se, que na zona junto à chaminé, a impermeabilização tinha sido mal executada.

Pode-se verificar, pela figura 3.62, a má execução do remate de impermeabilização da membrana de impermeabilização com as telhas contíguas, sendo esta situação, a causa para o aparecimento das humidades no interior das fracções.

Figura 3.62 – Anomalia: má execução do remate junto à chaminé

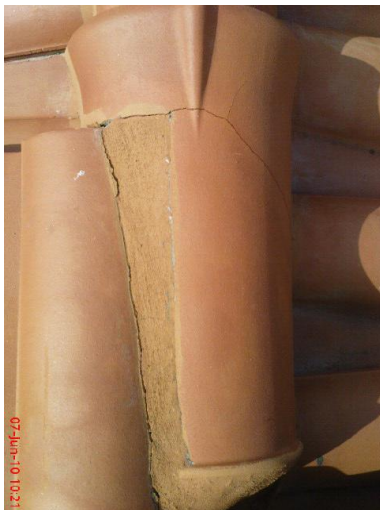
**Figura 3.64 – Anomalia: telha fracturada com separação**

Em relação às telhas encontradas, partidas e fracturadas, procedeu-se à sua substituição para precaver possíveis infiltrações pela cobertura e assim evitar novos encargos em situações futuras.

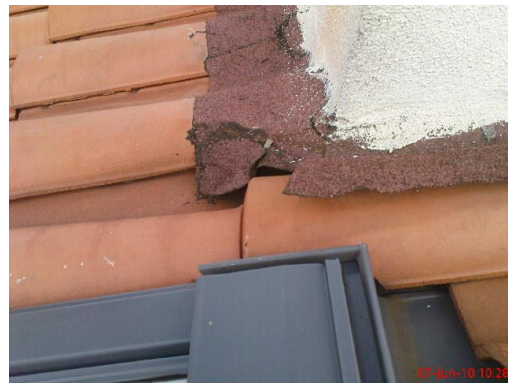
**Figura 3.65 – Anomalia: tela mal fixa**

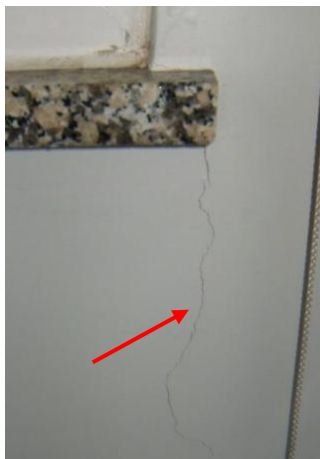
Figura 3.68 – Fissura vertical junto a soleira da janela

Este tipo de anomalias pode ser causado por fissurações estruturais, variações térmicas, movimentos diferenciais, má ligação dos materiais, espessura inadequada do revestimento, deficiente dosagem na execução da argamassa, dilatação e contracções térmicas, concentração de tensões, alvenaria ser incompatível com a estrutura de betão armado, etc.

- Picagem da superfície adjacente à fissura numa área com cerca de 10 cm para cada lado da fissura e em toda a sua extensão até atingir a alvenaria;
- Colmatação da área picada com material compatível com o existente;
- Lixagem da superfície, aplicação de isolante e pintura de todo o pano da parede.

No caso de serem activas, a situação ideal é protelar a reparação para um data mais tarde, explicando ao cliente que estão a ocorrer movimentos diferenciais no edifício. Poder-se-á colocar um testemunho para acompanhar a evolução da fissura e, quando se verificar que estabilizou, proceder à devida reparação.

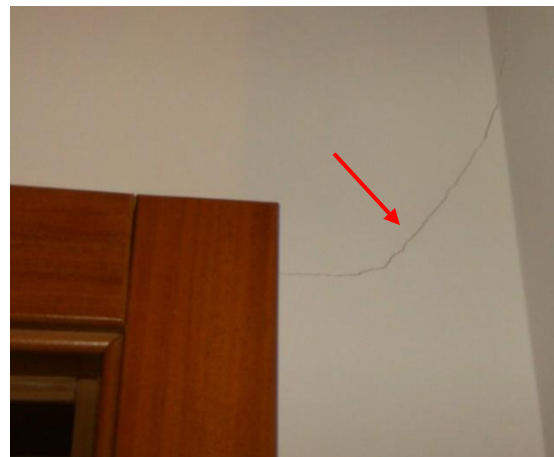
Figura 3.69 – Fissura junto a guarnição de porta

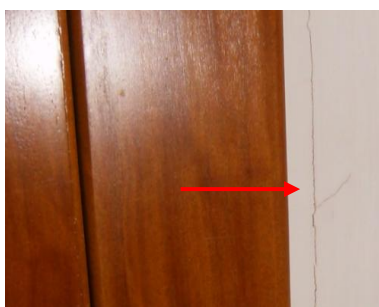
Figura 3.70 – Fissura vertical junto a guarnição de armário

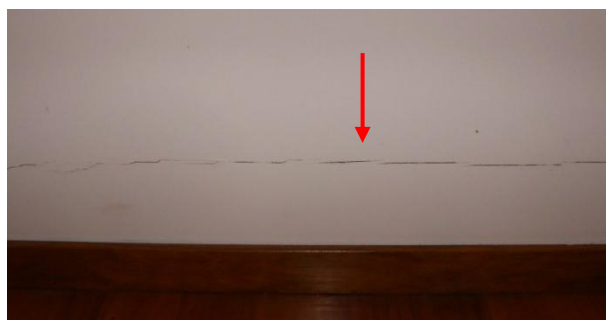
Figura 3.71 – Fissura horizontal em parede de sala

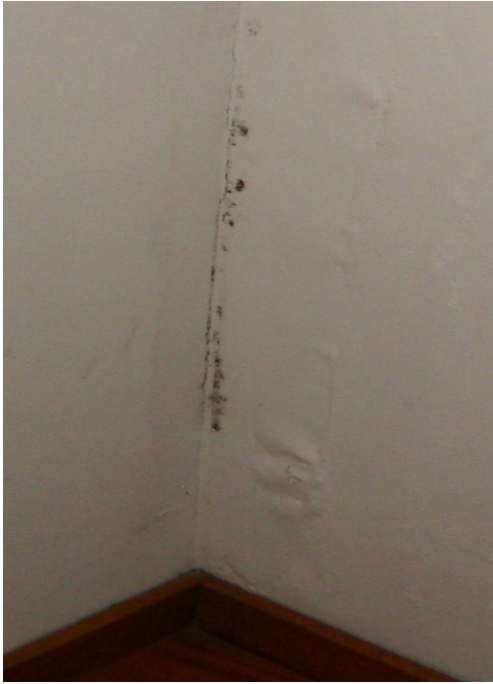
Este tipo de anomalia é frequente devido a infiltrações que ocorrem por vários motivos: fissuração, deficiente impermeabilização das juntas de dilatação, infiltração pelos aros dos vãos, rompimento de tubagens no interior dos elementos, etc.

**Figura 3.72 – Humidades nas paredes de quarto**

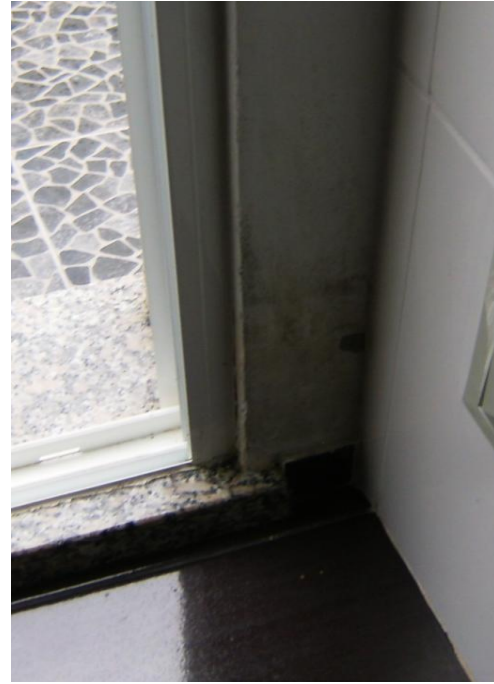
**Figura 3.73 – Humidades junto a portada de cozinha**

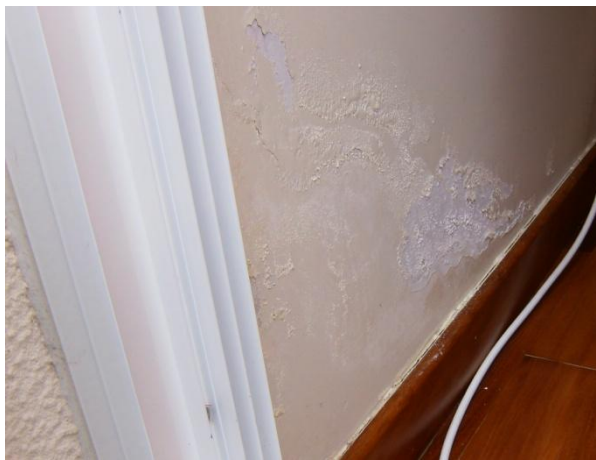
**Figura 3.74 – Humidades em parede de sala**

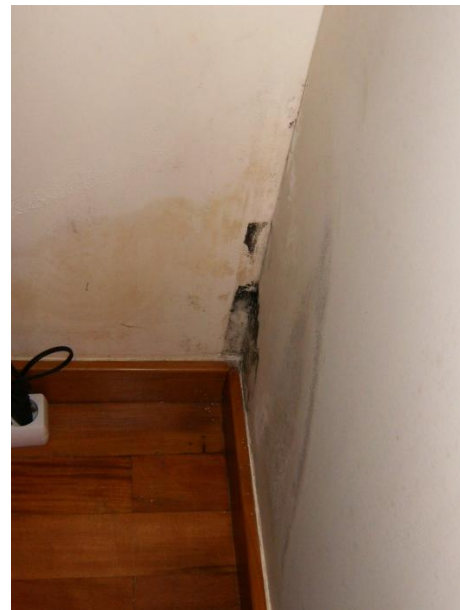
**Figura 3.75 – Infiltração nas paredes de quarto**

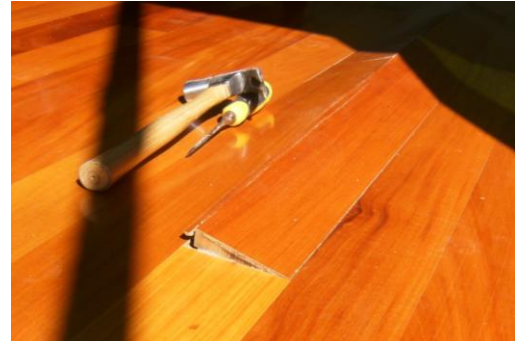
Este tipo de patologia é causado principalmente devido a infiltrações no pavimento, que podem ocorrer na sequência de várias situações (derrames, entrada de água pela soleira, infiltrações pelas paredes exteriores junto à laje de pavimento, etc.).

Figura 3.76 – Lomba no soalho de sala

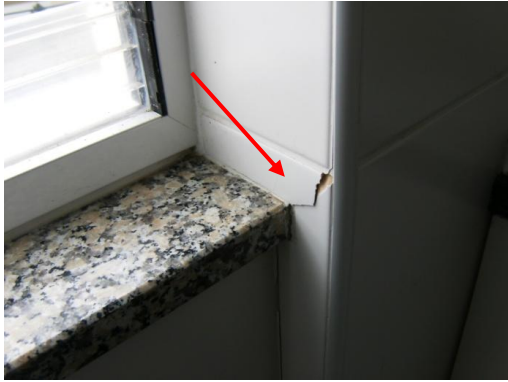
Estas anomalias resultam principalmente do assentamento gradual do edifício, bem como dos movimentos dos elementos estruturais de expansão.

**Figura 3.77 – Azulejo partido junto à soleira da janela**
